Projectnummer: 365165

Datum: 12-11-2019

## Provinciaal Inpassingsplan opwaardering N358 De Skieding

Trillingsonderzoek bij woningen

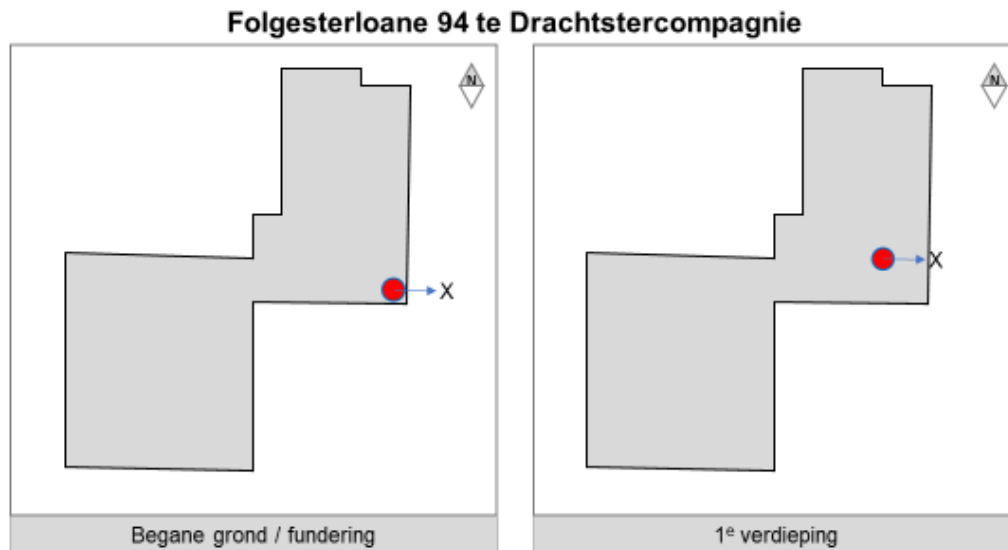
*Figuur 6 Posities van de trillingsmeter*

Het filteren van de meetgegevens voor het meetpunt midden vloerveld bij Folgersterloane stuit op veel verstoringen. Ook omdat er extra opslinging kan plaatsvinden doordat het meetpunt op laminaat ligt.

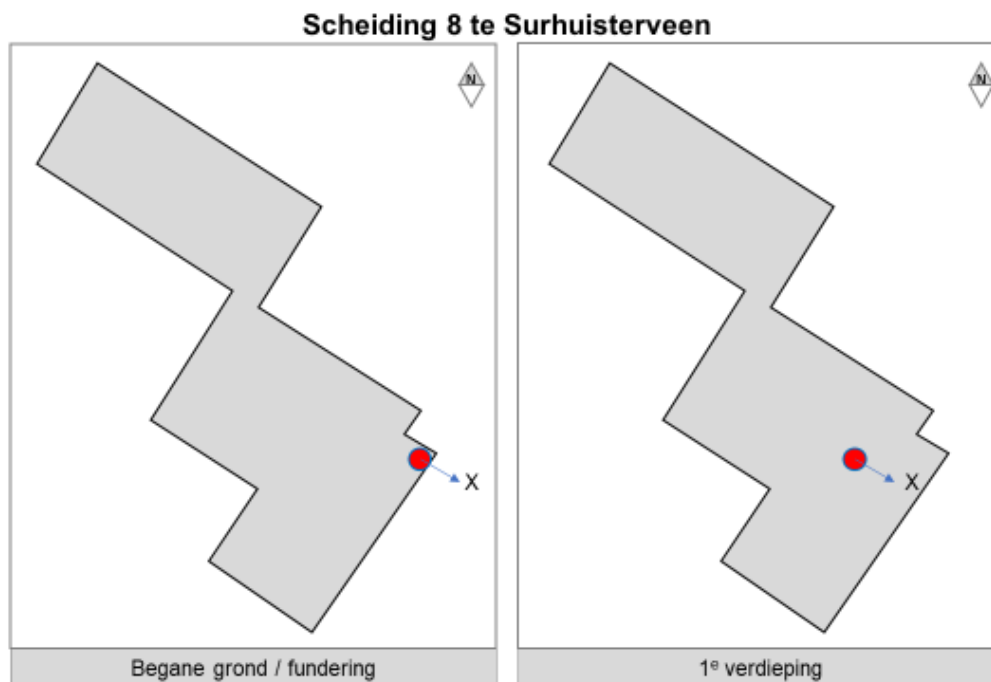
**Figuur 9** Meetopstelling met daarin de posities en de orriëntatie van de trillingssensoren

Scheiding 8 heeft een betrouwbaar meetpunt boven op midden vloerveld staan. Deze trillingssensor staat op een ongebruikte slaapkamer. De trillingen lopen op tot de grenswaarde voor de  $V_{\text{max}}$  in de nacht. Er is één overschrijding gemeten. De sensor op het vaste punt beneden heeft waarden boven de 0,1. Deze overschrijdingen zijn globaal tussen 6 en 8 uur 's ochtends en tussen 17 en 22 uur 's avonds. Het vracht- en landbouwverkeer rijdt de hele dag. De hoge trillingen komen juist voor op de momenten dat bewoners opstaan en thuis zijn. Het verkeer geeft geen trillingen boven de 0,1 op het vaste punt op de vloer.
