## Historisch bodemonderzoek Maaslijn Nijmegen-Roermond

### Inventarisatie bodemkwaliteit en verdachte locaties

015006

ADI/ADV/BAD/015006/15-09-2015

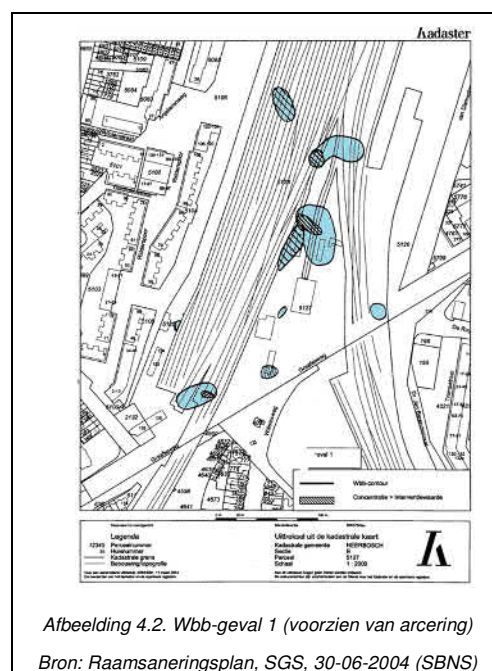
Een aantal van de verontreinigingen bevinden zich direct naast of onder de dieselspoorbaan en zijn van belang voor elektrificering van het spoor. Aanbevolen wordt om de procedure van het raamsaneringsplan te volgen.

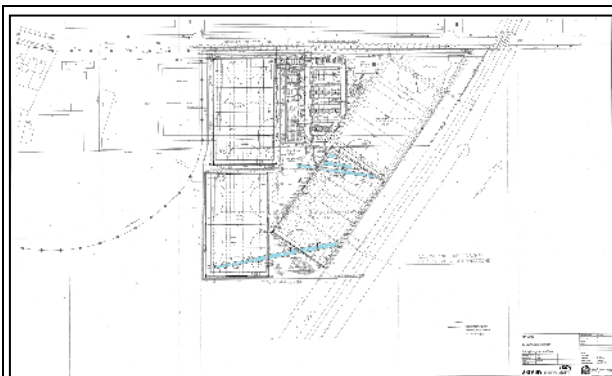
Afbeelding 4.4: tekening uit het evaluatierapport (voorzien van arcering)

Verder naar het zuiden ligt westelijk langs de spoorbaan het sportpark aan de D'Almarasweg. Voor de aankoop en de aanleg van het sportpark zijn diverse bodemonderzoeken uitgevoerd. Bij de realisatie van het sportpark zijn een aantal (verontreinigde) voormalige puinpaden aangetroffen. De puinpaden zijn in 1998 verwijderd tot aan de perceelsgrens met de spoorbaan en lopen vermoedelijk door tot onder de spoorbaan. Op de topografische kaart uit 1930 zijn twee spoorovergangen aanwezig. Het is aannemelijk dat dit de vroegere puinpaden betreft. Op de luchtfoto's van na de tweede wereldoorlog zijn de spoorovergangen niet meer aanwezig. Dit bevestigt het beeld en de locaties direct langs het spoor zijn daarom een aandachtspunt bij toekomstige werkzaamheden.

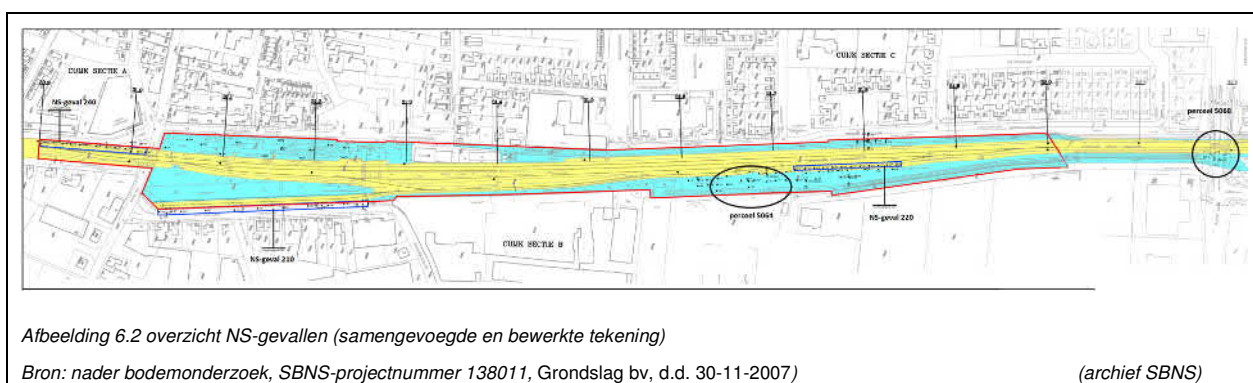
Enkel ter plaatse van de gedempte sloot (00138.WG1) is sprake van ernstig geval van bodemverontreiniging. Op de overige sublocaties en percelen is op basis van de beschikbare gegevens geen sprake van een ernstig geval van bodemverontreiniging. Er is geen directe saneringsnoodzaak. Met uitzondering van NS-geval 210 zijn de vermelde verontreinigingen nabij het spoor gelegen en daardoor van belang voor de geplande werkzaamheden. De ligging van de verontreinigingen is weergegeven op afbeelding 6.2.

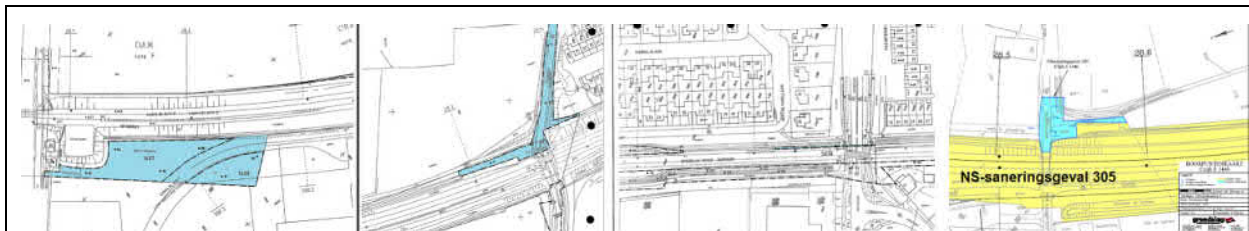
Afbeelding 6.3 overzicht overige bekende verontreinigingen/gevallen (samengevoegde en bewerkte tekening)

Langs het spoor zijn 3 percelen aanwezig welke als een niet-ernstig geval van bodemverontreiniging zijn gekwalificeerd (en daarom niet verder zijn onderzocht). De matig tot sterk verhoogde gehalten op deze percelen kunnen relevant zijn voor de geplande werkzaamheden. Het gaat om percelen 1407 en 1408 (koper) en 5070 (PAK's). De ligging van de percelen is aangegeven op afbeelding 6.3 (volgende pagina).

Tevens zijn op perceel 701, ter hoogte van km 29.300 (oostzijde), stukjes asbest op het maaiveld aangetroffen. Vermoedelijk betreft het een gedumpte asbestplaat. Geadviseerd is om deze te verwijderen (handpicking) en een verkennend asbestonderzoek in de bodem uit te voeren. Onbekend is of deze werkzaamheden zijn verricht.

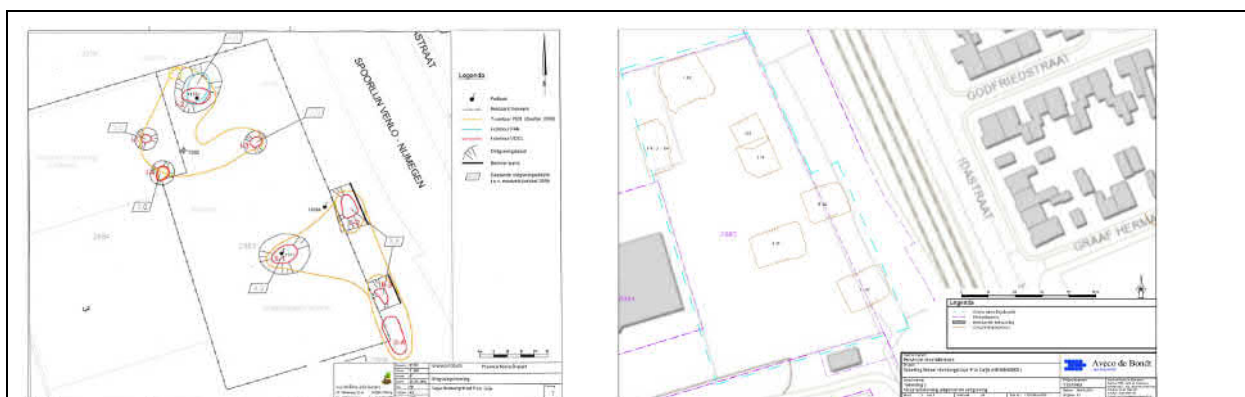
Afbeelding 6.4 Tekeningen uit de evaluatie met de verontreinigingssituatie (saneringsplan) en de ontgravingsvakken (evaluatierapport).

In de grond zijn alle bekende verontreinigingen met PAK en PER met ontgraving verwijderd tot onder de interventiewaarde (2014-2015), met uitzondering van de verontreiniging met PAK op 'locatie 1104' (gezien de afstand ook minder relevant). Ter plaatse van het perceel zijn geen sterke verontreinigingen meer aanwezig, wel komen over het gehele terrein worden nog licht verhoogde concentraties PER voor. Het saneringsresultaat is weergegeven op afbeelding 6.4 (volgende pagina).

Recentelijk is op het perceel, tijdens het maaien van het gras, asbestverdacht materiaal gevonden. De asbest-verontreiniging wordt verder onderzocht en zal door de eigenaar in eigen beheer worden gesaneerd. De huidige status is onbekend en dient voorafgaande aan de spoorwerkzaamheden geactualiseerd te worden met aanvullend dossieronderzoek (controle volledige verwijdering).

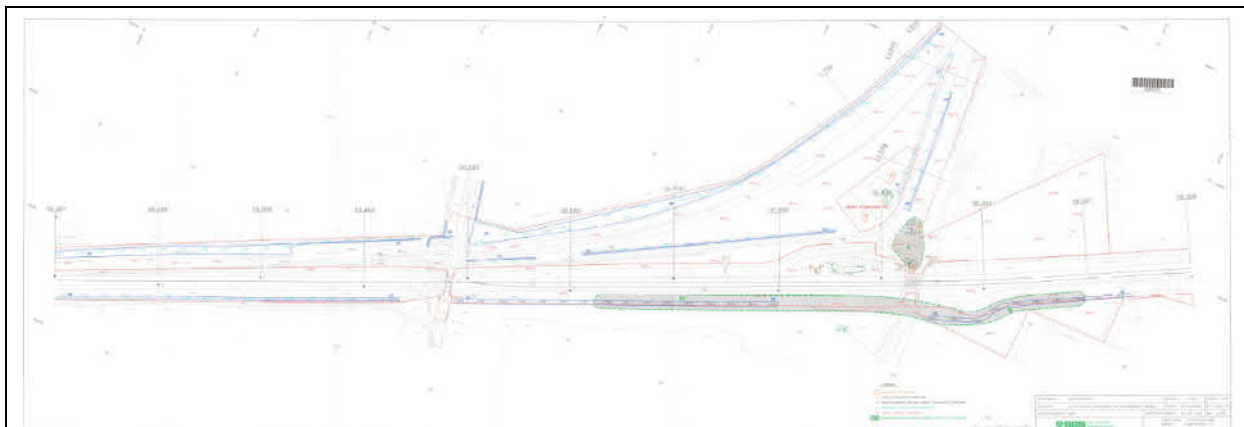
Afbeelding 7.2 Tekening met ligging NS-geval 5 (boven) (geval 10 is niet relevant, dit betreft regionaal verhoogde achtergrondconcentratie)

tot sterk verhoogde gehalten ter hoogte van km 35.940 waar in het verleden de bergplaatsen en een vuilopslag aanwezig waren. De omvang met sterke verontreinigde grond is kleiner dan 25 m<sup>3</sup>. Daarmee is er geen sprake van ernstig geval van bodemverontreiniging (Wbb). De verontreiniging is gedefinieerd als NS-saneringsgeval 00241.SG5. De verontreiniging bevindt zich nabij de spoorbaan en is daarmee waarschijnlijk relevant voor de geplande werkzaamheden.

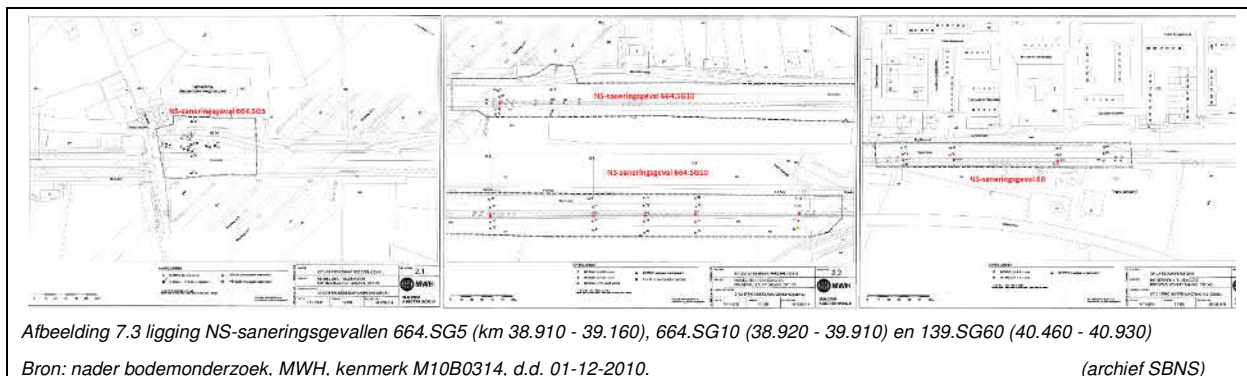
Ook de sterk verhoogde gehalten met metalen in de grond op perceel G-2014 (NS-saneringsgeval 664.SG10) zijn met het nader onderzoek in beeld gebracht. In de gedempte spoorvloot zijn plaatselijke uitschieters met metalen aanwezig maar wordt het omvangscriteria voor een geval van ernstige bodemverontreiniging niet overschreden. De matig verhoogde concentratie nikkel in het grondwater is toegeschreven aan verhoogde achtergrondconcentraties in de gemeente.

De verontreinigingen in de grond bevinden zich nabij de spoorbaan en zijn daarmee mogelijk relevant voor de geplande werkzaamheden. De ligging is weergegeven op afbeelding 7.3.

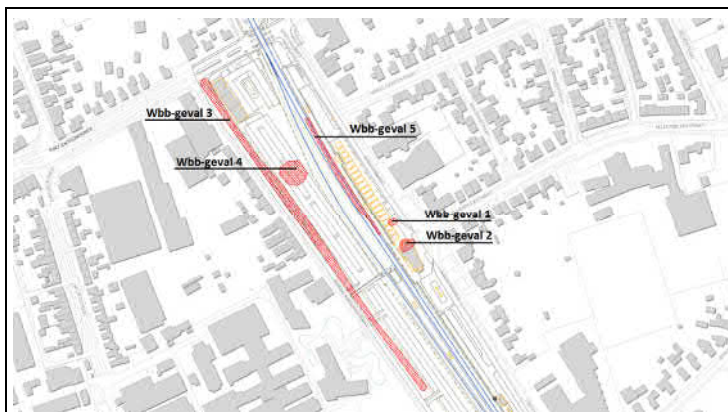
Afbeelding 7.4 ligging Wbb-gevallen op het NS-emplacement Boxmeer

| Geval | Wbb-geval | beschikking Wbb | Sublocatie | typering verontreiniging |
|---|---|---|---|---|
| 30 | 00139.WG5 | - | oliespoor langs perron<br>(28) | Betreft een dieselolieverontreiniging die ontstaan is door lekkage van een rijdende locomotief. Onduidelijk is wanneer dit gebeurd is. Het betreft een langgerekt dieseloliespoor van de St. Anthonisweg tot aan het stationsgebouw welke is doorgedrongen tot de laag grond direct onder het ballastbed. De omvang is gelijk aan de interventiewaarde- en streefwaardecontour. Het volume bedraagt 1.120 m <sup>3</sup> . |
| 40 | - | - | gedempte spoorssloot<br>(38) | Tijdens het nader onderzoek is op slechts één locatie een overschrijding van de interventiewaarde is aangetoond (PAK). Daarnaast is een asbest aangetroffen in het opgeboorde materiaal. Uit het aanvullend onderzoek blijkt dat dit een incidentele stukje was. Er is geen sprake van een asbestverontreiniging. Het volume sterk verontreinigde grond is kleiner is dan 25 m <sup>3</sup> . |
| 45 | - | - | (32 en 39)<br>gedempte sloot | De interventiewaardeoverschrijdingen in het gedempte materiaal zijn veroorzaakt door de bodem-vreemde bijmengingen als puin, sintels en kolengruis. Dit zorgt voor incidentele uitschieters. Doordat de bodemvreemde bijmengingen en de gemeten interventiewaarde-overschrijdingen heterogeen voorkomen (totaal kleiner dan 25 m <sup>3</sup> ) is er geen sprake van een geval van ernstige bodemverontreiniging. |

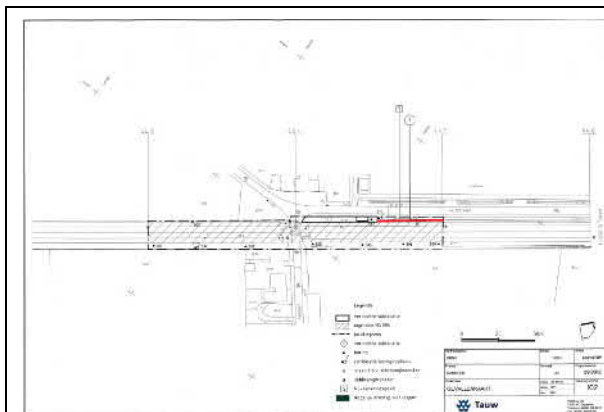
Afbeelding 7.6 ligging NS-saneringsgevalen 5 (km 44.450 - 44.500)

Enkel ter plaatse van de spoorloot overschrijdt het gehalte PAK's de tussenwaarde. Het gehalte PAK is op basis van zintuiglijke waarnemingen niet te verklaren omdat in dit traject geen bijmengingen zijn aangetroffen van puin of kooldeeltjes. Het verhoogde gehalte is gedefinieerd als NS-saneringsgeval 00708.SG5 en toegeschreven aan depositie uit afstromend regenwater vanaf het emplacement. De verontreiniging is vanwege het gehalte en het huidige en toekomstige gebruik van de locatie beoordeeld als niet urgent en niet verder onderzocht.

De grondwaterstand is aangetroffen op 1,5 m-mv. In het grondwater is hooguit een licht verhoogde concentratie met zink gemeten.

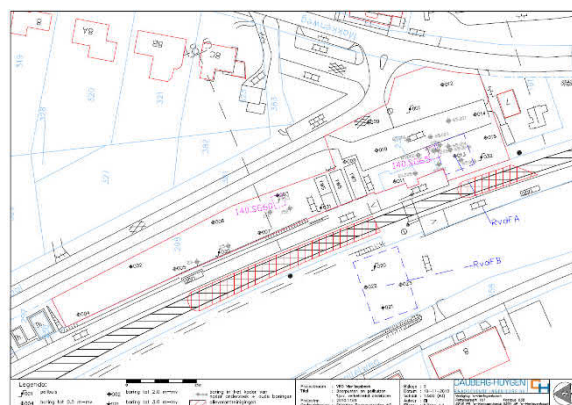
Afbeelding 7.8: ligging olieverontreiniging (onder spoorbaan)

In 1993 heeft ter hoogte van kilometrering 48.500 op de spoorbaan een lekkage van olie plaatsgevonden (50 liter). Uit de gegevens blijkt dat onder de spoorbaan en het perron een minerale olie verontreiniging aanwezig is. Uit het verkennend bodemonderzoek (2010) blijkt dat de olieverontreiniging zich niet heeft verspreid in de richting van het station (geen verhoogde gehalten en/of concentraties). Of de olieverontreiniging nog aanwezig is onder spoorbaan is onbekend. De ligging van de, mogelijk nog aanwezige, olieverontreiniging is weergegeven op afbeelding 7.8\.

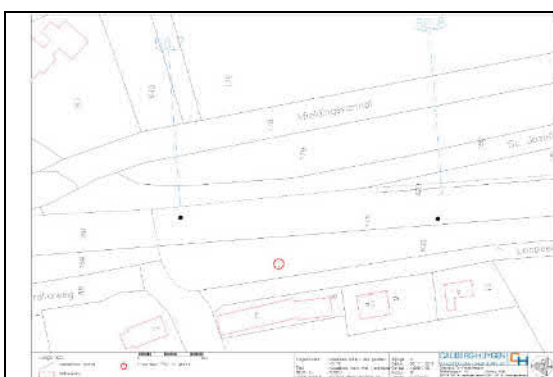
Afbeelding 7.9: Ligging sterk verhoogd gehalte PAK's in grond

Tijdens het nader onderzoek een lokale spot aangetroffen met een sterk verhoogd gehalte PAK's in de grond nabij de parkeerplaats (boring 00002, 0,3-0,5 m-mv). De ligging is weergegeven in afbeelding 7.9. Het sterk verhoogde gehalte PAK's is te relateren aan de bijmenging met asfaltresten in de grond. De omvang van de sterke verontreiniging bedraagt 10-20 m<sup>3</sup> waarmee geen sprake is van een geval van ernstige bodemverontreiniging.

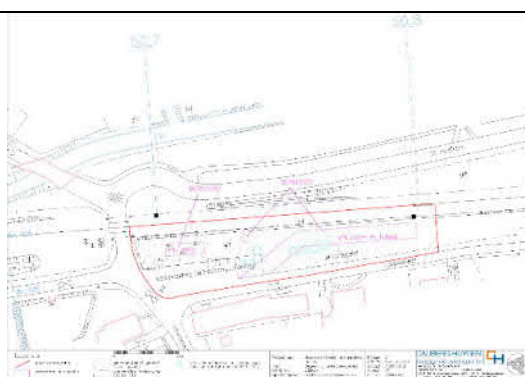
Afbeelding 7.10: Situatietekening ligging NS-gevallen 10 en 15

Met de onderzoeksresultaten zijn twee NS-saneringsgevallen gedefinieerd welke mogelijk een ernstig geval van bodemverontreiniging kunnen zijn en daarom in 2010 nader zijn onderzocht. Het gaat om verontreinigingen in de grond nabij de voormalige loads (00709.SG10), de laad- en losweg en boring 504 (00709.SG15). Uit het nader onderzoek blijkt dat er sprake is van een heterogene ophooglaag welke licht tot matig verontreinigd is met zware metalen en PAK's. Lokaal komen verhardingslagen voor die niet als bodemmateriaal worden beschouwd (>50% bodemvreemd materiaal). Op basis hiervan is geconcludeerd dat er geen sprake is van sterk verontreinigde grond en daarmee ook geen sprake is van een geval van ernstige bodemverontreiniging.

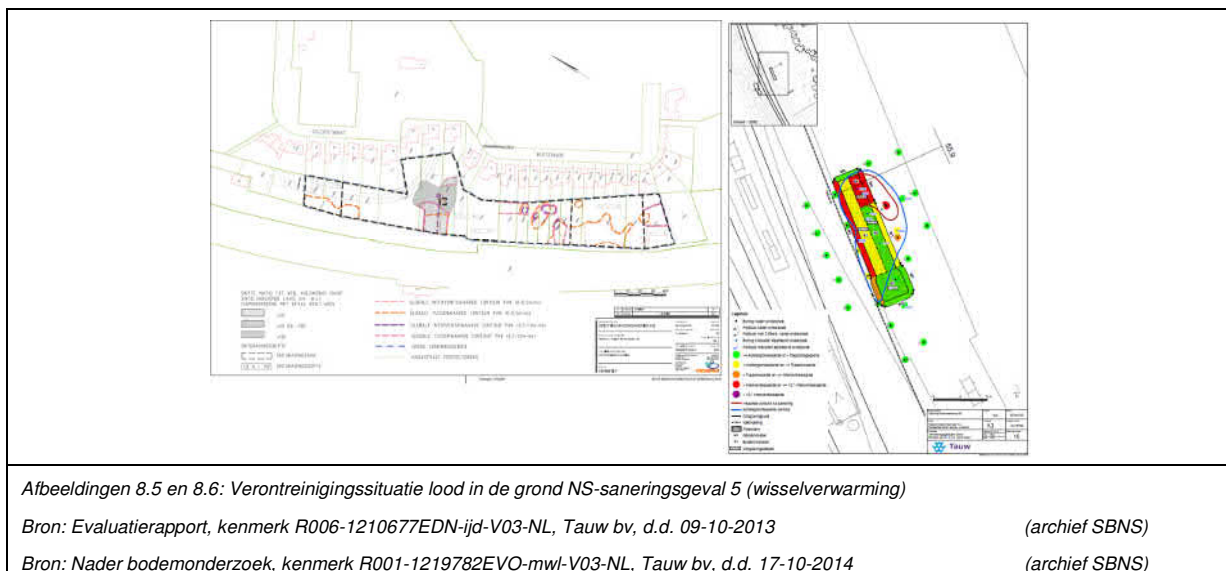
Tijdens de graafwerkzaamheden is een onbekende verontreiniging met minerale olie in de grond aangetroffen op de locatie waar in het verleden brandstoftanks waren gelegen. De verontreiniging kon niet volledig ontgraven en verwijderd worden waardoor in de putbodem een restverontreiniging is achtergebleven (diepte: 3,5 meter). De omvang met gehalten boven de interventiewaarde is geschat op circa 110 m<sup>3</sup>. De verontreiniging is vastgelegd als Wbb-geval 00141.WG4 en bevindt zich direct naast het spoor (km 55.900) echter niet onder de spoorbaan. In het grondwater overschrijdt het gehalte minerale olie hooguit de tussenwaarde. Gezien de diepte waarop de olieverontreiniging aanwezig is heeft deze geen directe invloed op de geplande werkzaamheden (tot maximaal 2 m-mv). Op afbeeldingen 8.5 en 8.6 het ontgravingsgebied van Wbb-gevallen 00141.WG2 en 00141.WG3 en de ligging van de achtergebleven restverontreiniging met olie (00141.WG4) weergegeven.

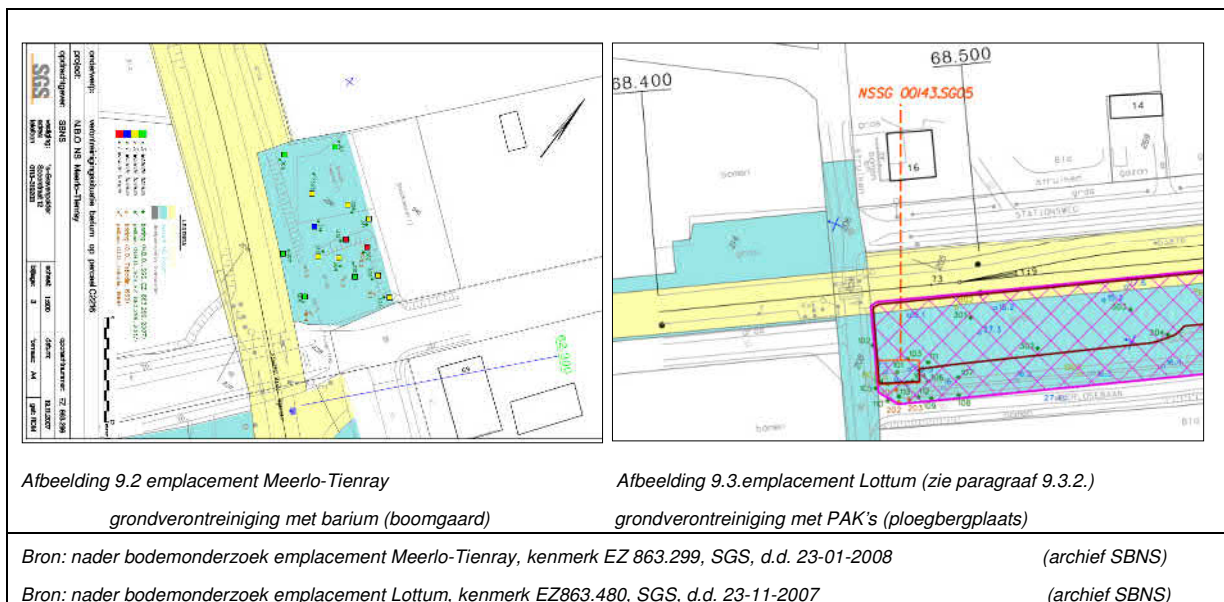
Op afbeelding 9.2. (volgende pagina) is de ligging van de grondverontreiniging met barium weergegeven.

Het freatisch grondwater bevindt zich op een diepte van 2 tot 3 m-mv. Plaatselijk zijn matig tot sterk verhoogde concentratie met zink en cadmium gemeten (00142.SG25, 00142.SG30 en 00142.SG35). Deze verhoogde concentraties zijn toegeschreven aan verhoogde regionale achtergrondconcentraties.

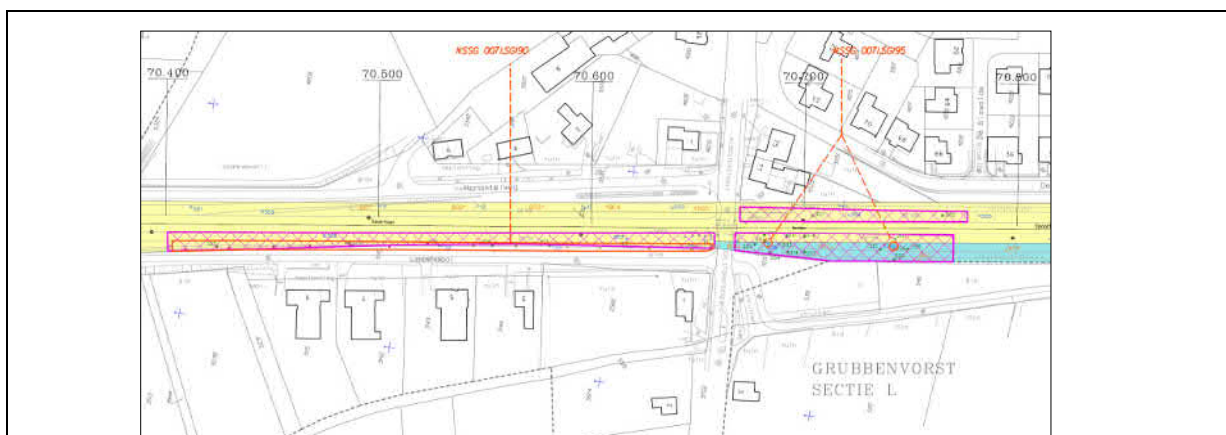
Afbeelding 9.4 ligging niet-ernstig geval 00711.SG195 op emplacement Grubbenvorst

Tijdens het nader bodemonderzoek is de verontreiniging met PAK's, metalen en EOX in grond van de spoorloot (00711.SG190) niet meer aangetoond. Ter plaatse van de spoorberm ten zuiden van de Californischeweg (00711.SG195) is een sterke verontreiniging met zink en een matige verontreiniging met lood aanwezig in de grond. Het verhoogde gehalte met PAK's is niet meer aangetoond. In totaal overschrijdt één boring de interventiewaarde en één boring de tussenwaarde. De omvang bedraagt daarmee minder dan 25 m<sup>3</sup> waarmee geen sprake is van een geval van ernstige bodemverontreiniging. Waarschijnlijk is sprake van een heterogene verontreiniging als gevolg van de bijmengingen met puin en kooldeeltjes.

Op afbeelding 9.4. is de ligging van de grondverontreiniging met metalen weergegeven (00711.SG195).

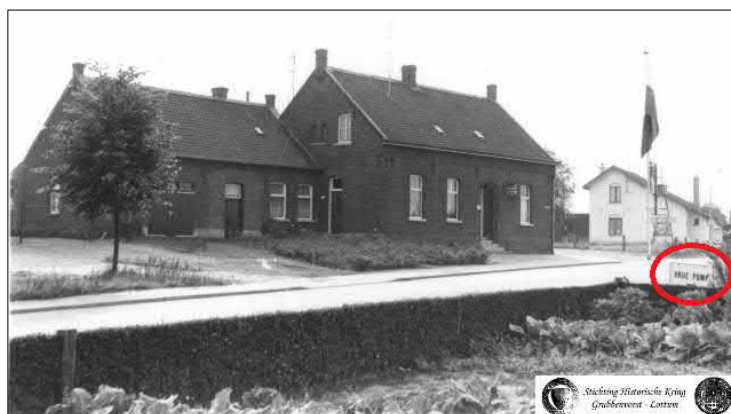
Afbeelding 9.5. foto met verwijzing naar 'vrije pomp' nabij Stations-Koffiehuys

Op de website van de stichting historische Grubbenvorst-Lottum is een foto gevonden waarop de verwijzing staat naar een 'vrije pomp' nabij de spoorovergang. Dit bevestigt de aanwezigheid van een brandstoffendetailhandel nabij de spoorovergang van de Kloosterstraat - Californischeweg.

Op afbeelding 9.5. is de verwijzing 'vrije pomp' zichtbaar. Aanbevolen wordt dit als aandachtspunt mee te nemen bij de uitvoering van een bodemonderzoek. Het gaat dan om het traject tussen km 70.650-70.700 aan beide zijde van het spoor.

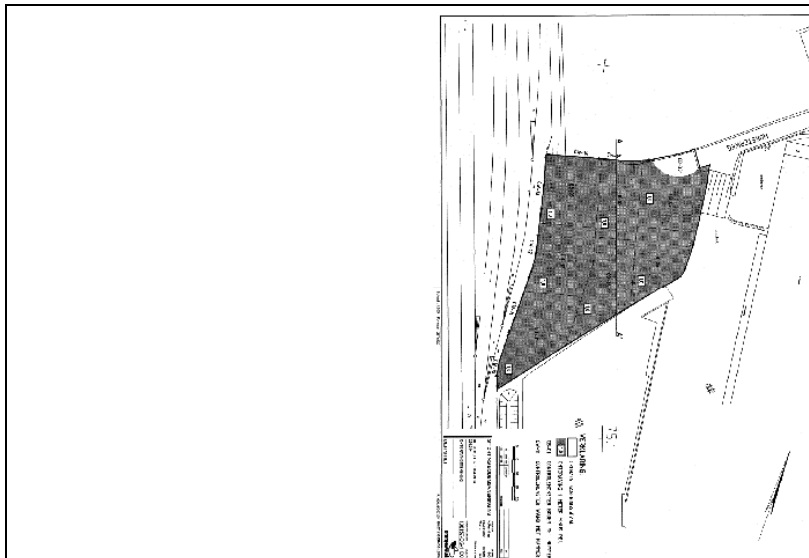
Afbeelding 10.3 ontgravingscontour grondsaneering ECT-terrein Horsterweg te Blerick (00224.WG12)

Op de zuidzijde van het emplacement was in het verleden een laad- en losplaats en een opslagplaats voor containers met olievaten aanwezig. In de grond zijn sterk verhoogde gehalten met koper, PAK's en olie aangetoond (ophooglaag). Uit het nader bodemonderzoek blijkt dat sprake was van een geval van ernstige bodemverontreiniging (00224.WG12).

In 2003 is de locatie gesaneerd om het terrein geschikt te maken voor het huidige gebruik (parkeerplaats) en het toekomstige gebruik (railterminal). De verontreinigde ophooglaag is daarbij tot 1 m-mv ontgraven waarna het terrein

is aangevuld met schoon zand. In de putbodem zijn plaatselijk nog matig tot sterk verhoogde gehalten koper, lood en zink aangetoond. In de putwanden tegen de dieselspoorbaan zijn nog hooguit lichte overschrijdingen met metalen aanwezig. De locatie van de uitgevoerde werkzaamheden is weergegeven op afbeelding 10.3.

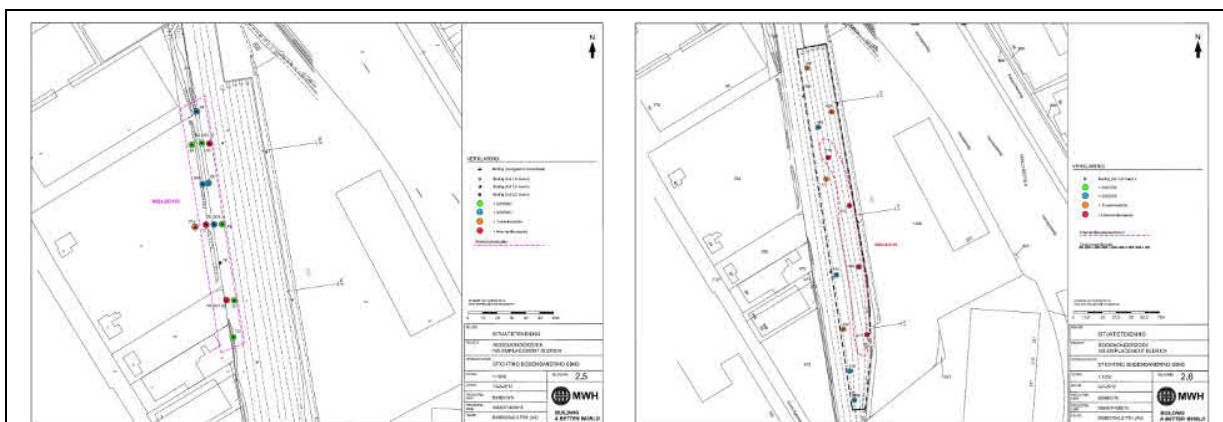
Afbeelding 10.4 emplacement Grubbenvorst-Maas met ligging grondverontreinigingen (00224.SG170 en 00224.WG12)

Tussen het overslagterrein van ECT (voormalig emplacement) en de metaalhandel (Egtenrayseweg 44-48). Zijn twee sterke grondverontreinigingen aanwezig, namelijk 224.SG170 en Wbb-geval 00224.WG12. De ligging van beide verontreinigingen is weergegeven op afbeelding 10.4.

Verontreiniging 224.SG170 grenst aan het gesaneerde terrein van de voormalige metaalhandel Groot-Boller. Tijdens de bodemonderzoeken zijn diffuse verontreinigingen met metalen en PAK's aangetoond. Er is geen aangesloten interventiewaardecontour van meer dan 25 m<sup>3</sup> waardoor geen sprake is van een geval van ernstige bodemverontreiniging. De naastgelegen locatie (Egtenrayseweg 44-48) is in 2012 volledig gesaneerd. Uit de resultaten blijkt dat in de wanden welke grenzen aan de spoorbaan sterk verhoogde gehalten PCB's en PAK's zijn achtergebleven. Vermoedelijk staan beide verontreinigingen met elkaar in relatie.

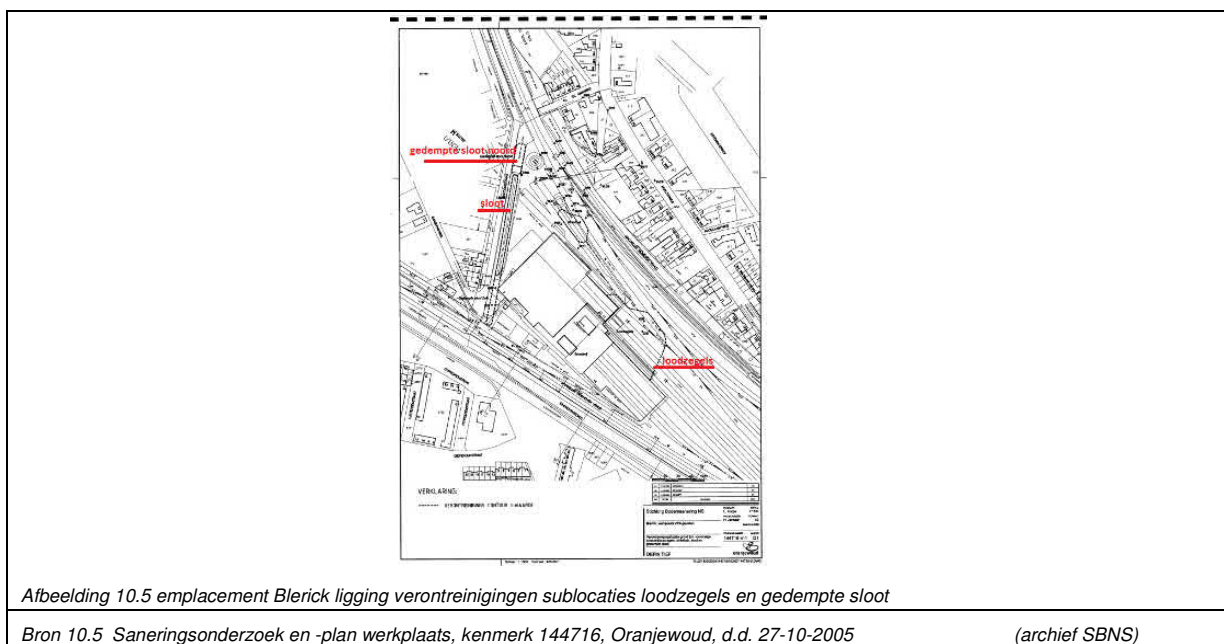
Aan de noordwestzijde van de werkplaatsen is een sloot aanwezig welk gedeeltelijk is gedempt. Voor onderhavig dossieronderzoek is enkel de noordzijde van de sloot, het gedempte deel, relevant. Ter plaatse is een grondverontreiniging met PAK's, koper en zink boven aanwezig. De verontreiniging is vooral aanwezig in de koolgruis- en puinhoudende oorspronkelijke slootbodem. De omvang bedraagt 63 m<sup>3</sup> waarmee sprake is van een geval van ernstige bodemverontreiniging. De verontreiniging is niet gedefinieerd met een apart gevalsnummer.

Ter plaatse van beide verontreinigingen is in 2005/2006 een leeflaagsanering uitgevoerd tot 1 m-mv (BUS-sanering). Bij diepere werkzaamheden dient men nog steeds rekening te houden met de aanwezigheid van sterk verhoogde gehalten metalen en PAK's in de ondergrond. De ligging van beide verontreinigingen is weergegeven op afbeelding 10.5.

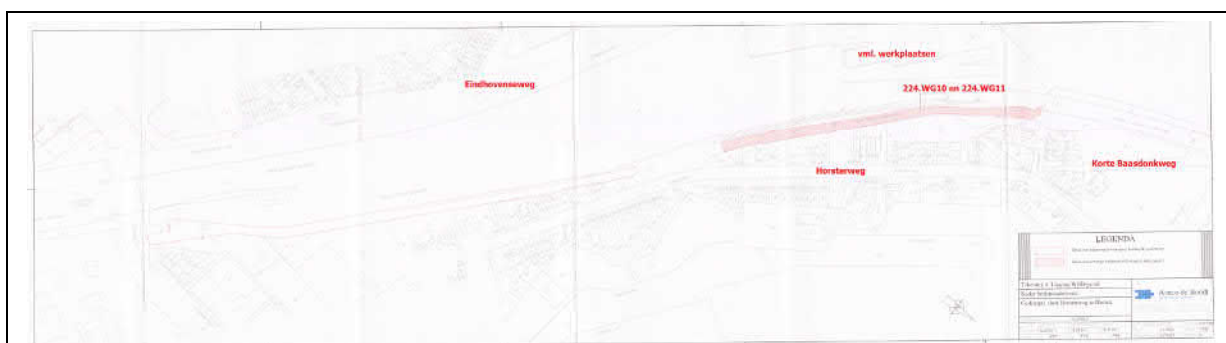
Afbeelding 10.7 emplacement Blerick met ligging gedempte spoorloot (224.WG10 en 224.WG11)

De voormalige spoorstoot bevindt zich tussen het rangeerterrein en de Horsterweg. Het dempingsmateriaal en de voormalige waterbodem in het noordelijke deel van de voormalige spoorstoot is licht tot sterk verontreinigend met

zware metalen, PAK's en plaatselijk met PCB's en minerale olie. De hoeveelheid licht tot sterk verontreinigd dempingsmateriaal bedraagt circa 7.800 m<sup>3</sup>. Uit de resultaten van de uitgevoerde onderzoeken (2004-2008) blijkt dat sprake is van een geval van ernstige bodemverontreiniging (niet spoedeisend). Er is sprake van twee Wbb-gevallen, namelijk 224.WG10 (dempingsmateriaal) en 00224.WG11 (voormalige waterbodemp). De ligging van de verontreiniging is weergegeven op afbeelding 10.7.

Op de afbeelding is eveneens de zuidoostelijke spoorloot aangeduid (rode contour). Ter plaatse zijn hooguit incidentele uitschieters aanwezig in het dempingsmateriaal. Door de afstand tot de dieselspoorbaan (circa 25 meter) is deze gedempte sloot als niet relevant beoordeeld.

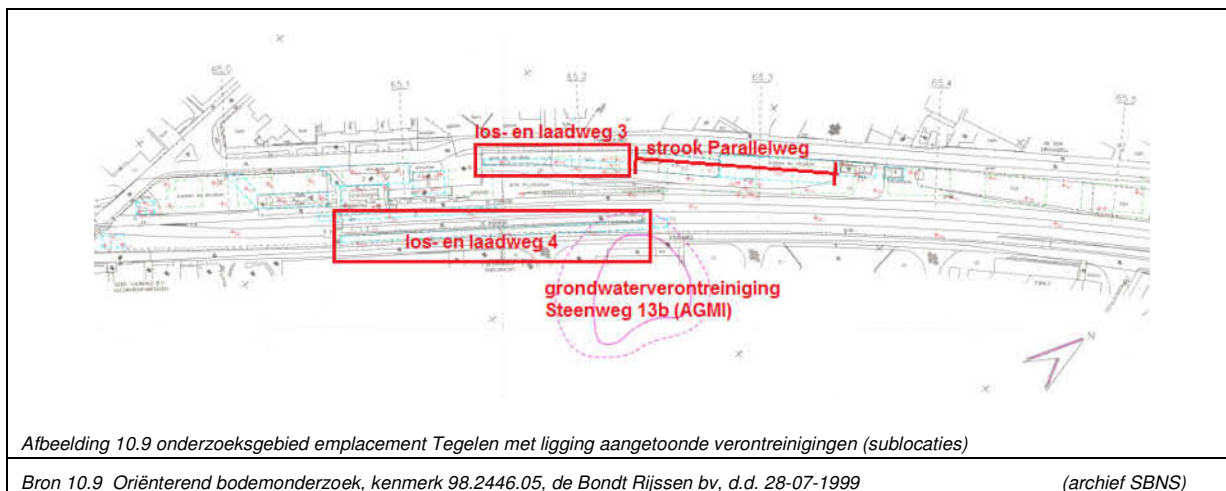
Met een oriënterend bodemonderzoek zijn in 1999 de historische activiteiten van het voormalige emplacement onderzocht. Tijdens het bodemonderzoek over vrijwel het gehele terrein licht verhoogde gehalten PAK's en metalen en plaatselijk minerale olie aangetoond. Een uitzondering hierop zijn de matig tot sterk verhoogde gehalten met metalen in de puin- en koolgruishoudende grond ter plaatse van de los- en laadweg 3 (00157.SG5), los- en laadweg 3 (00157.SG10) en de strook langs de parallelweg. Met de resultaten is een inschatting gemaakt van de ernst en urgentie (spoedeisendheid). Uit aanvullend onderzoek blijkt dat de omvang beperkt is en geen sprake is van een ernstig geval van bodemverontreiniging. De ligging van de locaties is weergegeven op afbeelding 10.9.

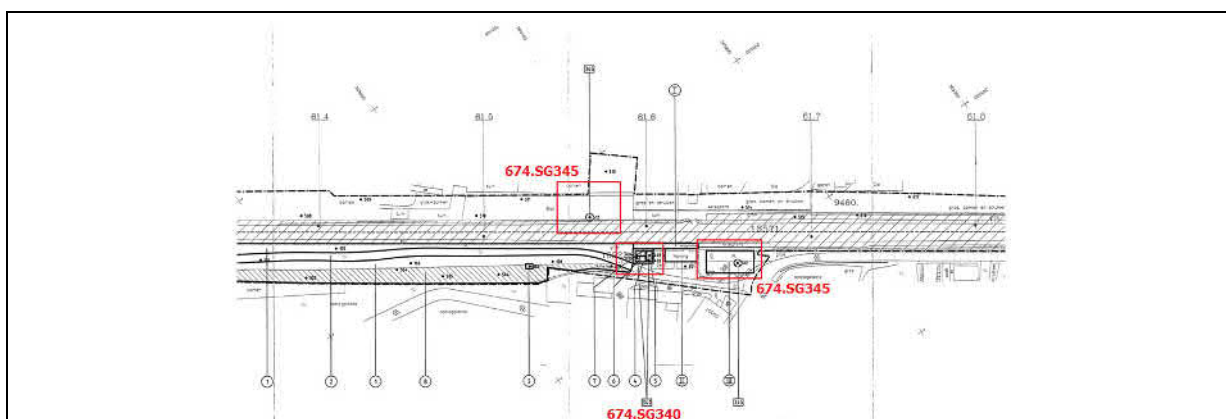
Afbeelding 10.10 emplacement Belfeld met ligging aangetoonde verontreinigingen 674.SG340 en 674.SG345

matig verhoogd gehalte lood en een sterk verhoogd gehalte koper aangetoond. In de overige onderzochte grond zijn hooguit lichte overschrijdingen met metalen, PAK's en/of minerale olie aangetoond. Het sterk verhoogde gehalte koper in de kooltjeshoudende grond bevindt zich direct ten noorden van de spoorbaan (boring 512, km 61.560) en kan een aandachtspunt zijn bij de geplande spoorwerkzaamheden.

De verontreinigingen zijn geregistreerd als 00674.SG340 en 00674.SG345 (NS-saneringsgevallen). Met de resultaten is een inschatting gemaakt van de ernst en urgentie (spoedeisendheid) en is geconcludeerd dat mogelijk sprake is van een ernstig geval van bodemverontreiniging (maar niet urgent). Verder onderzoek heeft niet plaatsgevonden. De ligging van de aangetoonde verontreinigingen zijn weergegeven op afbeelding 10.10.

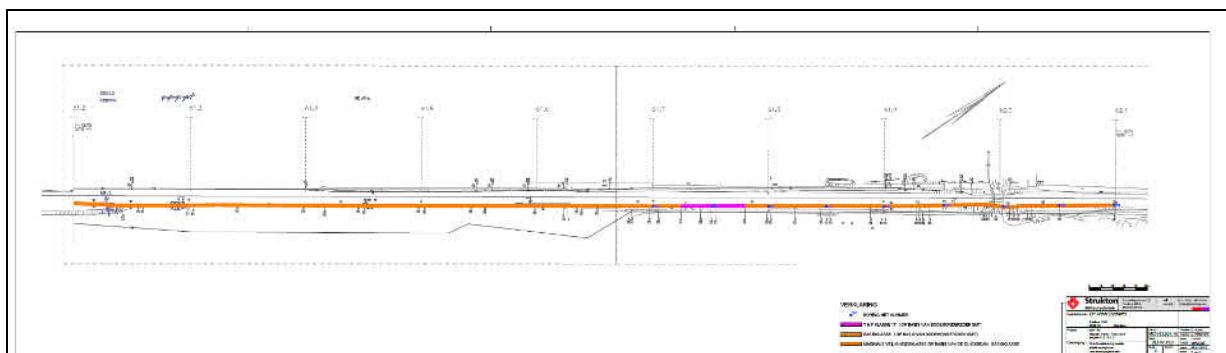
Afbeelding 10.11 ligging locatie met sterk verhoogd gehalte zink ter hoogte van km 61.750 (onderzoek assentellers)

Op het voormalige emplacement is daarbij in één boring (boring 162, 0,3-0,5 m-mv, km 61.750), een sterk verhoogd gehalte zink en matig verhoogde gehalten nikkel en koper aangetoond. Verder informatie ontbreekt, vermoedelijk zullen de werkzaamheden onder de reikwijdte van het Besluit Uniforme Saneringen zijn uitgevoerd.

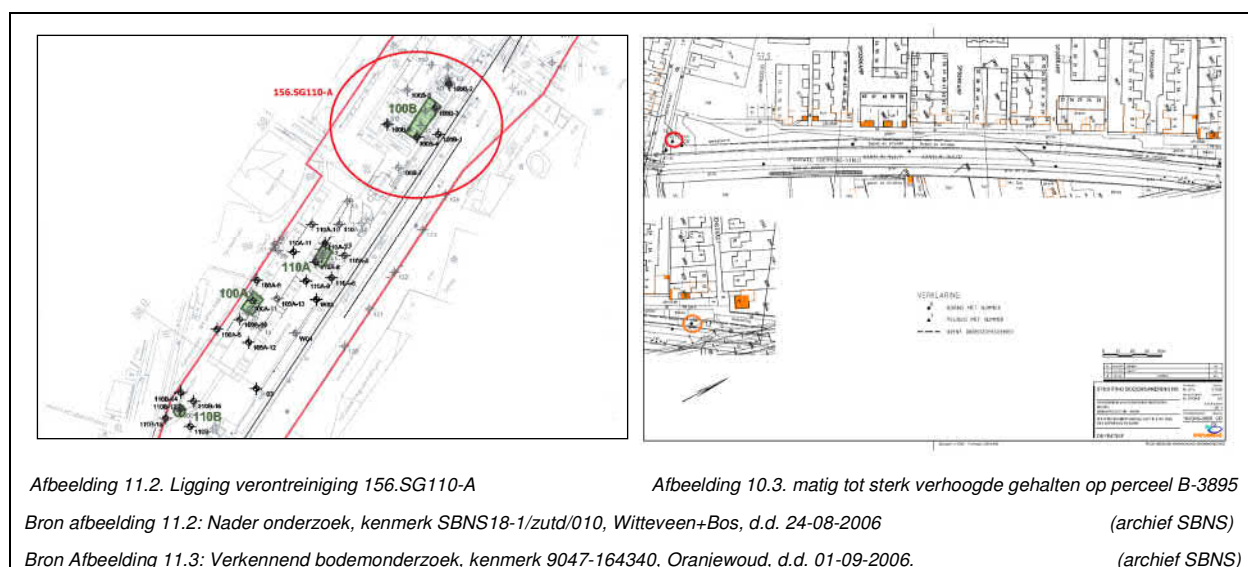
Alleen ter plaatse van het voormalige schuurtje (00156.SG100-A, km 58.063) is een sterke verontreiniging met PAK's in de koolhoudende grond aanwezig (bevestigd). De omvang is beperkt en bedraagt circa 15 m<sup>3</sup>. Het betreft daarmee geen geval van ernstige bodemverontreiniging. De grondverontreiniging is weergegeven op afbeelding 11.2 (afbeelding 11.3 wordt navolgende besproken).

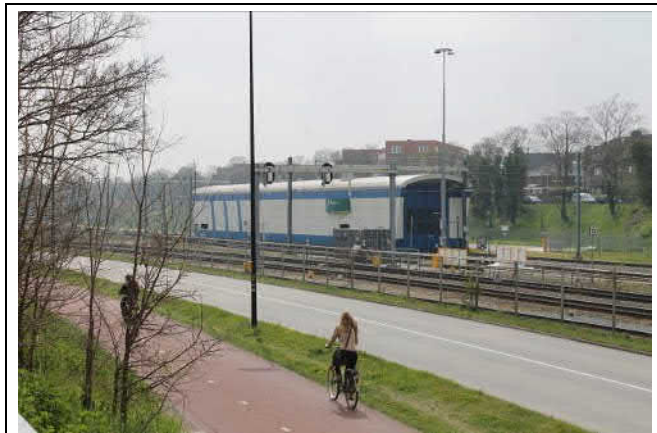
Treinstelwasserij in de spoorkuil, vanaf de Doktor Jan Berendsstraat

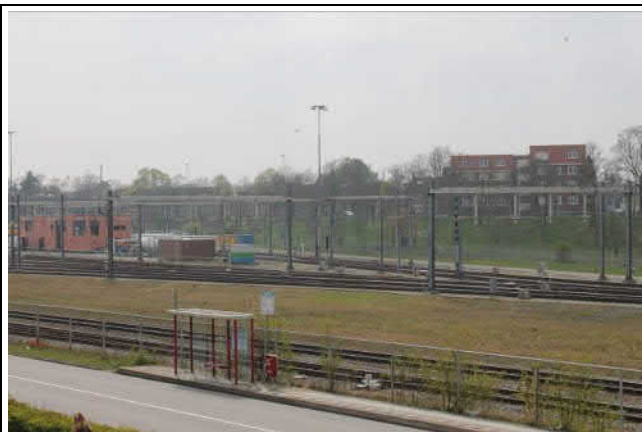
Tankplaats in de spoorkuil, vanaf de Doktor Jan Berendsstraat

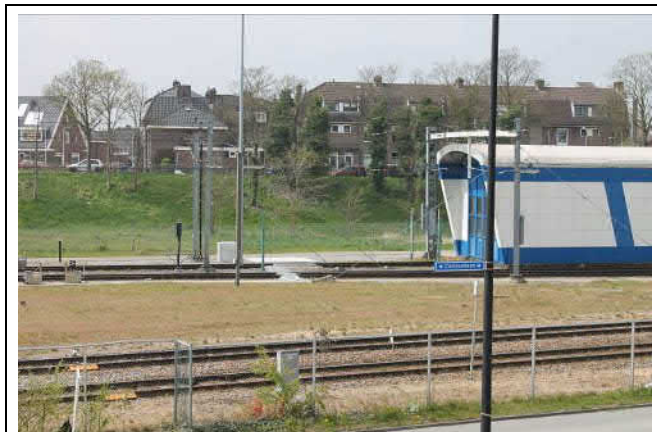
Treinstelwasserij in de spoorkuil, vanaf de Doktor Jan Berendsstraat

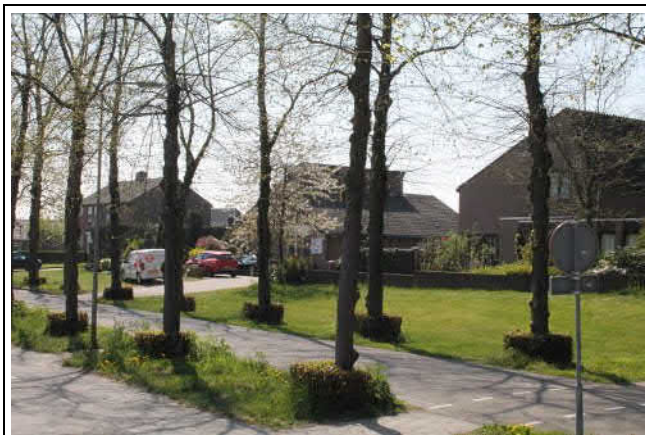
Gesaneerde locaties Lindenlaan, omgeving Asfaltplatenfabriek (Vexma)

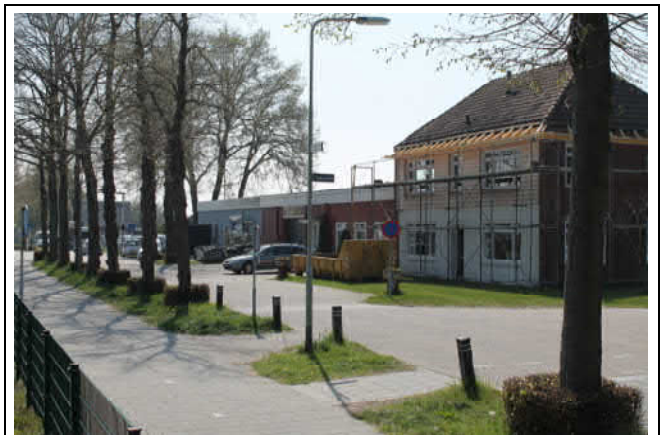
Gesaneerde locaties Lindenlaan, omgeving Asfaltplatenfabriek (Vexma)

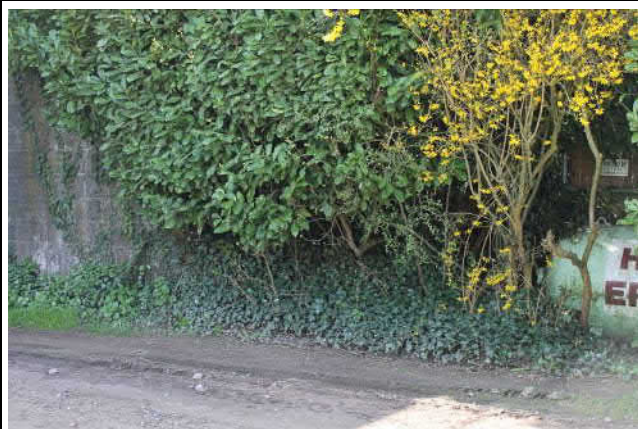
Onder de spoorbrug is een bovengrondse (olie)tank aanwezig

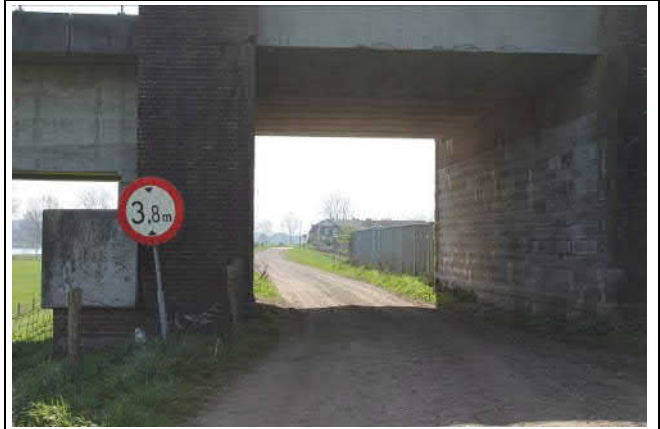
Onder de spoorbrug is een puinpad aanwezig (Everdingeweerd)

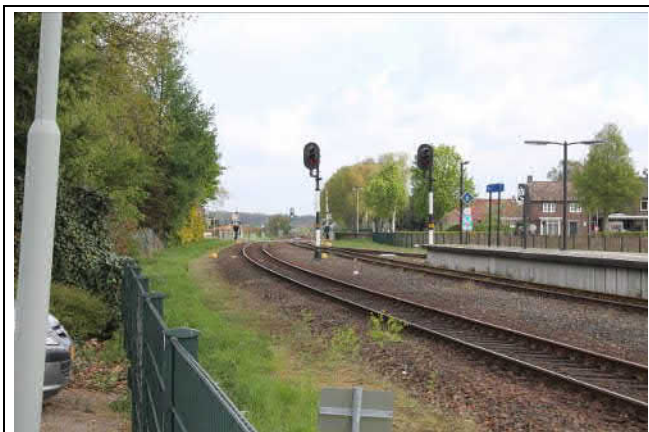
Zicht vanaf P+R op station en geval 00114.WG1 (olie onder spoorbanen)

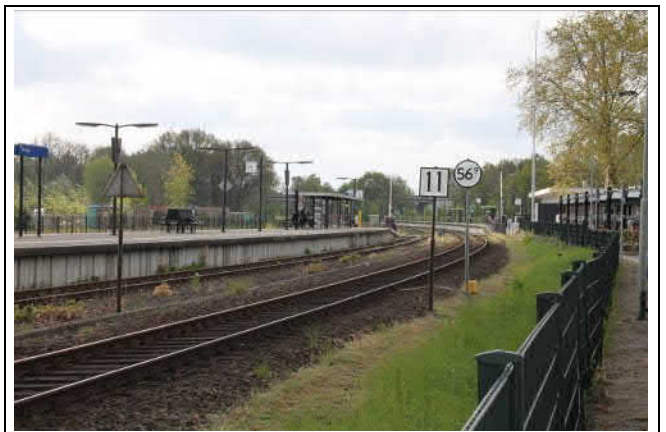
Zicht vanaf P+R op station en geval 00114.WG1 (olie onder spoorbanen)

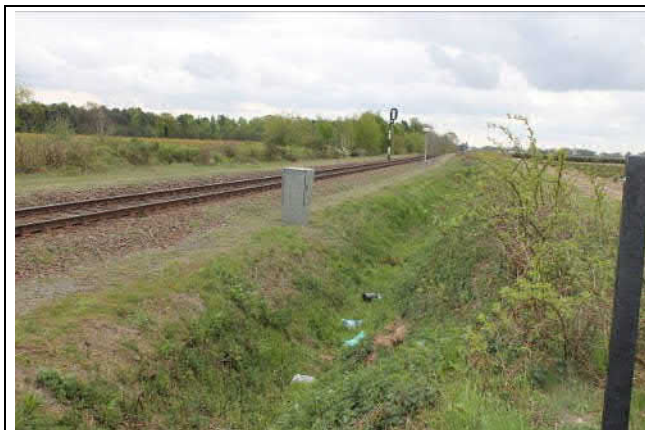
Spoorbaan richting Venlo en greppel (zwerfafval), vanaf de Herenbosweg

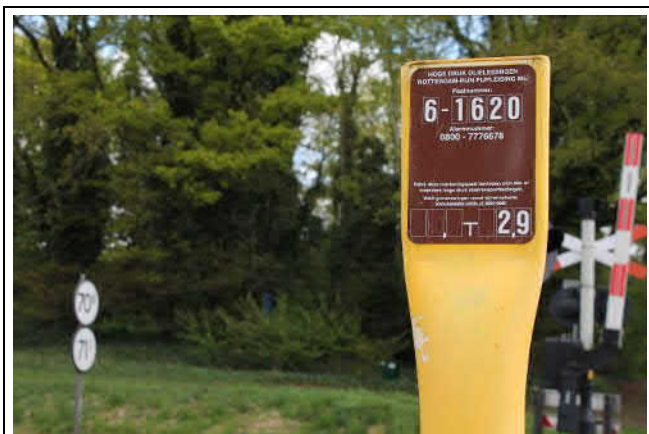
Markeringspaal ondergrondse oliepijpleiding nabij Sint Jansweg / Fresh Park

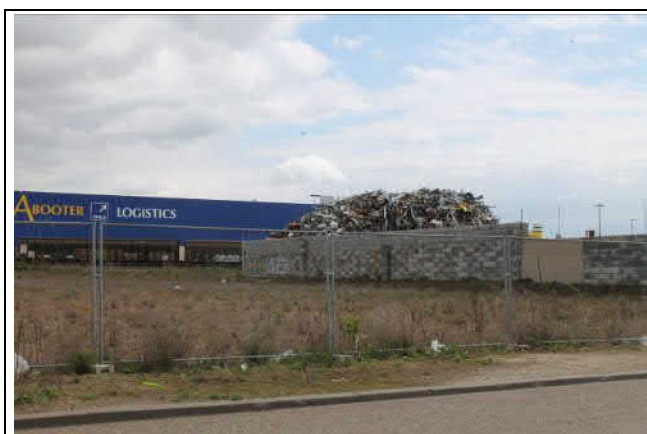
Metaalrecycling langs de Egtenrayseweg

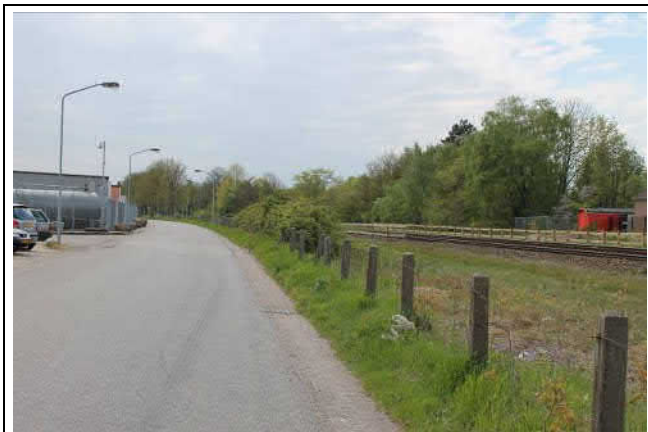
Bedrijvigheid langs de Steenweg in Tegelen (bovengrondse tank zichtbaar)

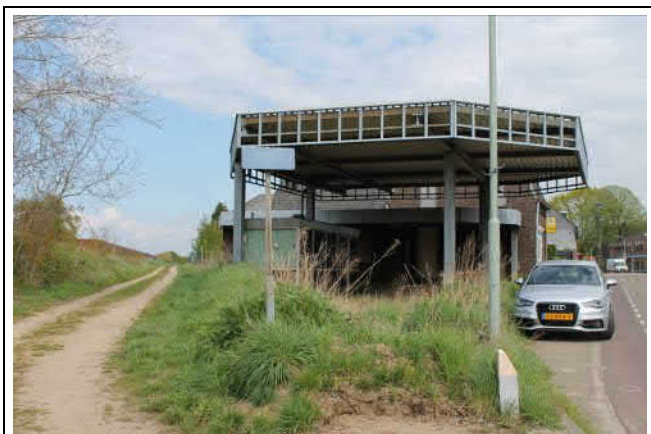
Voormalig tankstation Schoolstraat (Belfeld), links bevindt zich de spoorbaan

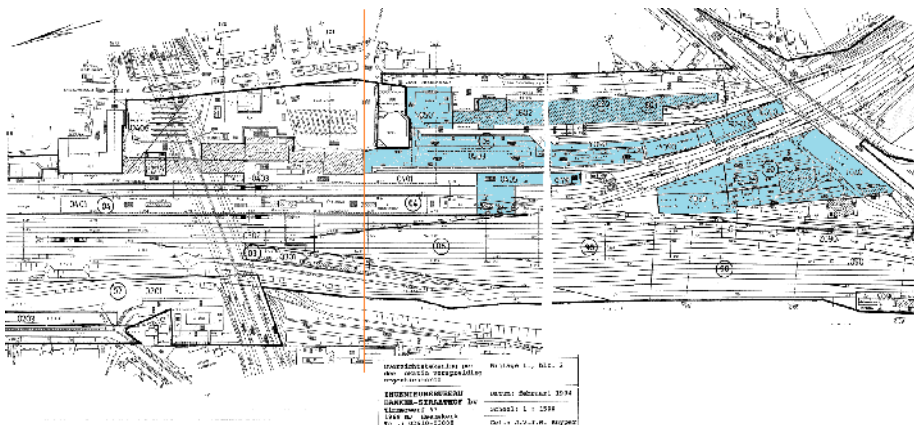
Op basis van het historisch onderzoek komen voor de zuidzijde het stationsgebied (onderhavig onderzoeksgebied) vooral (vroegere) bedrijfsactiviteiten naar voren met een lage urgentiescore (1-2). Het gaat dan in dit geval om locomotiefloodsen, werkplaatsen, kolenopslag, askuilen, sintelstortplaatsen, laad- en losplaatsen en draaischijven. De ligging van de locaties zijn aangeduid om onderstaande tekeningen.

Tekeningen uit het historisch onderzoek (samengevoegd en voorzien van arcering, oranje lijn: startpunt dossieronderzoek)

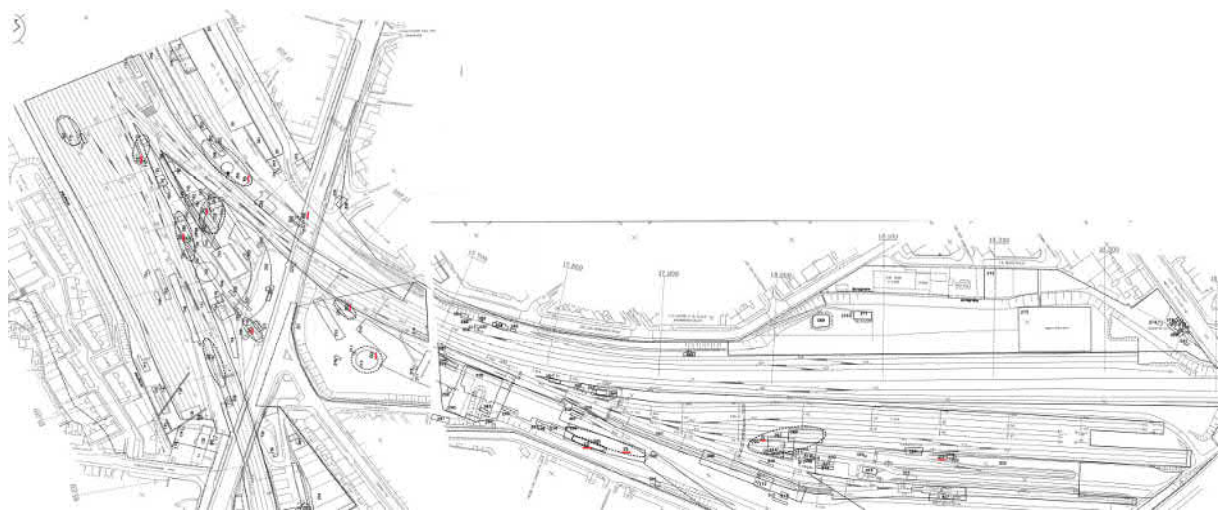
Tekeningen uit het oriënterend onderzoek (samengevoegd en voorzien van aanduiding relevant gevallen)

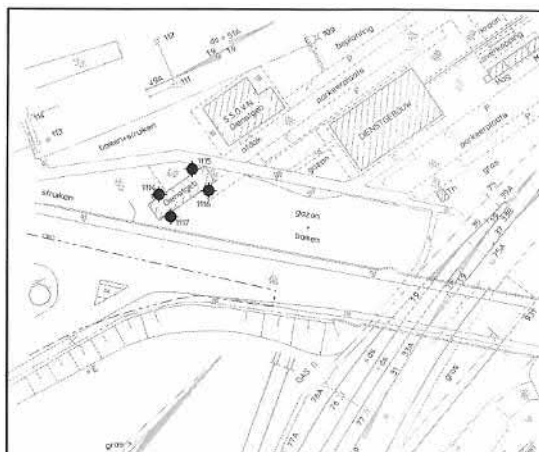
Vanwege het voornemen om een busbaan aan te leggen is in 2000 het voormalig dienstgebouw onderzocht. Hieruit blijkt dat in de bovengrond van 0,0-1,0 m-mv zijn bijmengingen met puin en/of slakken aangetoond. In de zintuiglijk verontreinigde bovengrond zijn licht verhoogde gehalten zink en/of PAK aangetoond. De gehalten sluiten aan op het diffuse verontreinigingsbeeld van het gebied. De locatie valt buiten de beïnvloeding sfeer van het onderzoeksgebied.

Tekening uit aanvullend onderzoek dienstgebouw  
Holland Railconsult, d.d. 14-08-2000

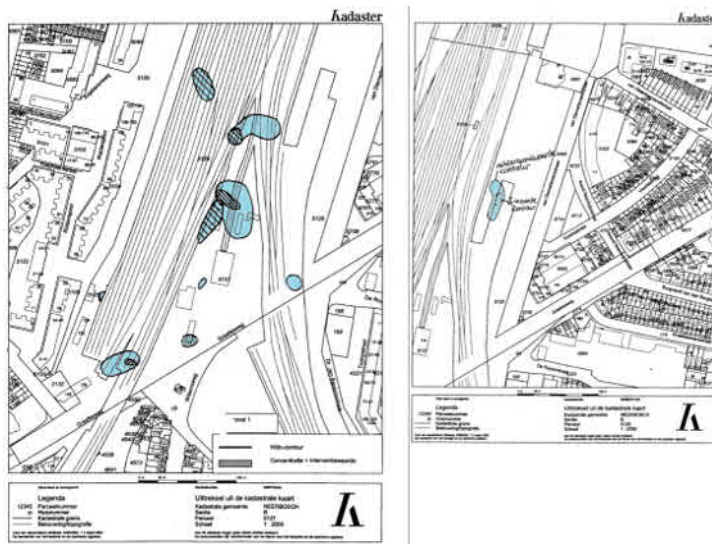
Wbb-geval 1 is wel relevant. Dit Wbb-geval, 00527.WG1A, bestaat uit verschillende separate verontreinigde kernen, namelijk de immobiele verontreinigingen op en in de directe omgeving het werkterrein tussen de spoorsplitsing: NS-saneringsgevallen: 25, 30, 35, 40, 55, 65 en 70. De verontreiniging vertoont binnen de grenzen van het Wbb-geval een sterk heterogeen concentratieverloop. Als grenzen van het Wbb-geval zijn de achtergrondgehalten binnen de gemeente Nijmegen aangehouden. Opgemerkt wordt dat in het gehele zuidelijk deel van het 'Stationsgebied' (binnen en buiten de grenzen van dit Wbb-geval) bijmengingen met grind, kolengruis en puin zijn aangetroffen. De totale omvang van de sterke verontreiniging met PAK's en zware metalen bedraagt circa 6.200 m<sup>3</sup> (6.200 m<sup>2</sup> \* 1 m) waarvan 2.770 m<sup>3</sup> de interventiewaarde overschrijdt. De ligging van Wbb-geval 00527.WG1A en de onderdelen daarvan zijn op onderstaande afbeelding weergegeven (links).

NS-Geval 75 wordt niet onderzocht in het NO. Het geval is in de tussenliggende reeds gedeeltelijk verwijderd bij de aanleg een de busbaan (cunet) en de aanleg van een parkeerplaats. De verontreiniging betreft enkel nog een grondverontreiniging met koper. De locatie zal bij de verdere herinrichting (parkeerplaats en bouw ROC) worden opgepakt. De verontreiniging wordt opnieuw gedefinieerd als zijnde geval 130. De omvang van de verontreinigde grond wordt geraamd op circa 220 m<sup>3</sup> (oppervlakte circa 300 m<sup>2</sup>, traject 0,08-0,8 m-mv. Hierbij is ervan uitgegaan dat de verontreiniging doorloopt tot onder de asfaltverharding. De omvang van de verontreiniging onderstaand weergegeven (rechts).

Tekening Wbb-geval 00527.WG1A uit NO (voorzien van arcering) en Tekening geval 130 met ligging NS-geval 75 uit NO (voorzien van arcering)  
SGS, d.d. 30-06-2004 Milieutechnisch adviesbureau Heel BV, maart 2005.
