## Historisch bodemonderzoek Maaslijn Nijmegen-Roermond

### Inventarisatie bodemkwaliteit en verdachte locaties

015006

ADI/ADV/BAD/015006/15-09-2015

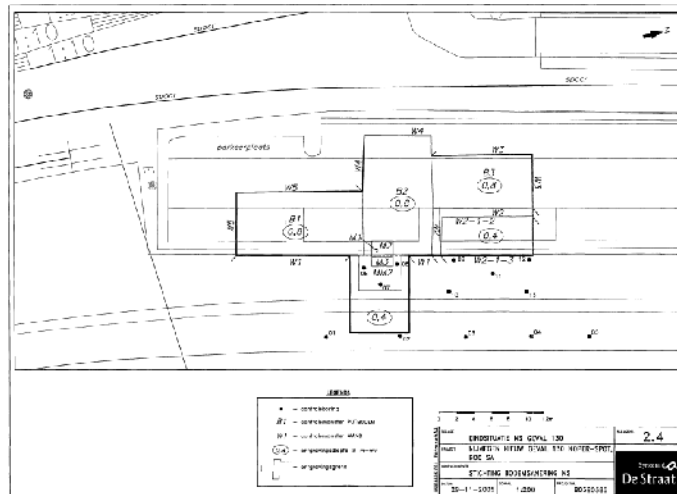
achtergrondwaarde. Plaatselijk veel (laboratorium)glaswerk en kopergroen aangetroffen. Dit is vermoedelijk de oorzaak van de koperverontreiniging. In totaal is circa 680 ton (400 m<sup>3</sup>) verontreinigde grond afgevoerd. Op de locatie is na de sanering geen restverontreiniging achtergebleven.

Tegening uit het evaluatierapport

In 2005 is de koperverontreiniging van geval 130 verwijderd. Voorafgaande aan de sanering is een saneringsplan opgesteld door Syncera De Straat B.V. Conform de saneringsdoelstelling (beschikking d.d. 24 mei 2005, kenmerk G640/05.0010000) is deze met ontgraving verwijderd tot de geldende

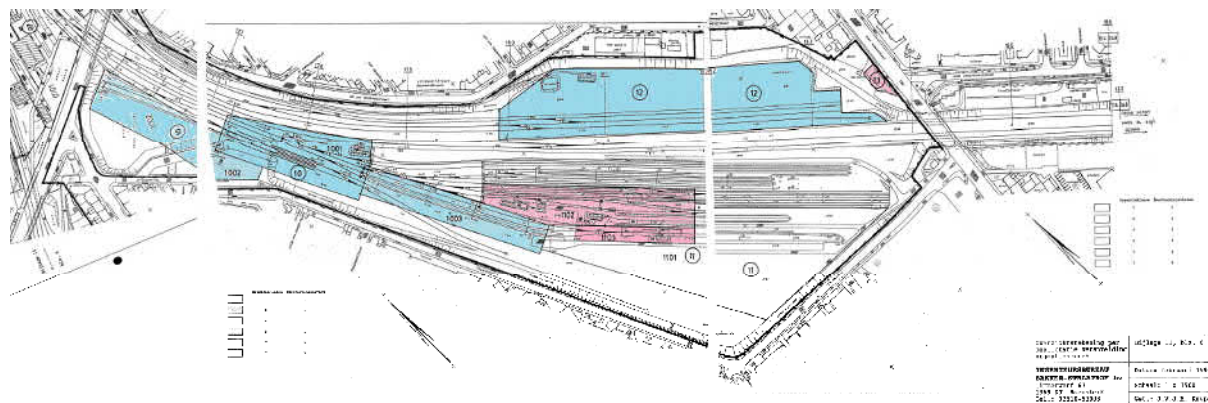
Op basis van het historisch onderzoek komen voor de Spoorkuil vooral (vroegere) bedrijfsactiviteiten naar verschillende activiteiten naar voren met zowel een lage urgentiescore (1-2) als een hogere urgentiescore (4-5). De hogere urgentiescore wordt veroorzaakt door het gebruik van mobiele stoffen ter plaatse van de voormalige oliebergplaats, de tankplaat met tanks en de wasinstallatie. De locomotiefloods, hijskranen, weegbruggen, kolenopslag, askuilen, sintelstortplaatsen, draaischijf en onderstation zijn met een lagere urgentie geclassificeerd. De ligging van de locaties zijn aangeduid om onderstaande tekeningen (lage urgentie: blauw, hogere urgentie rood).

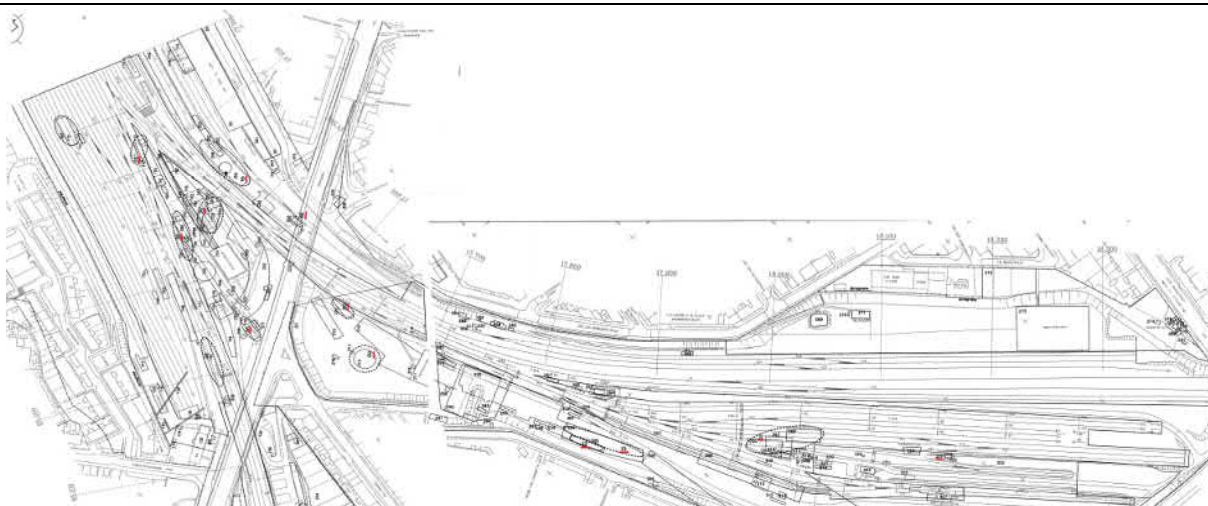
Tekeningen uit het oriënterend onderzoek (samengevoegd en voorzien van aanduiding relevant gevallen)

Ter plaatse van NS-geval 5 (Wbb-geval 00527.WG10) is aanvullend onderzoek nodig om een aantal onduidelijkheden weg te nemen. Dit betreft de locatie waar de tankplaat en tanks gelegen zijn. Ter plaatse heeft driemaal een calamiteit plaatsgevonden waarbij dieselolie in de bodem terecht is gekomen (tussen de 2.500 en 15.000 liter). De locatie is direct gesaneerd tot 2 m-mv. Echter omdat tijdens het veldonderzoek tot de maximale boordiepte dieselgeur wordt waargenomen wordt aanvullend onderzoek noodzakelijk geacht. Vanwege de bodemopbouw (grof grindig zand) dient daarbij ook het grondwater onderzocht te worden.

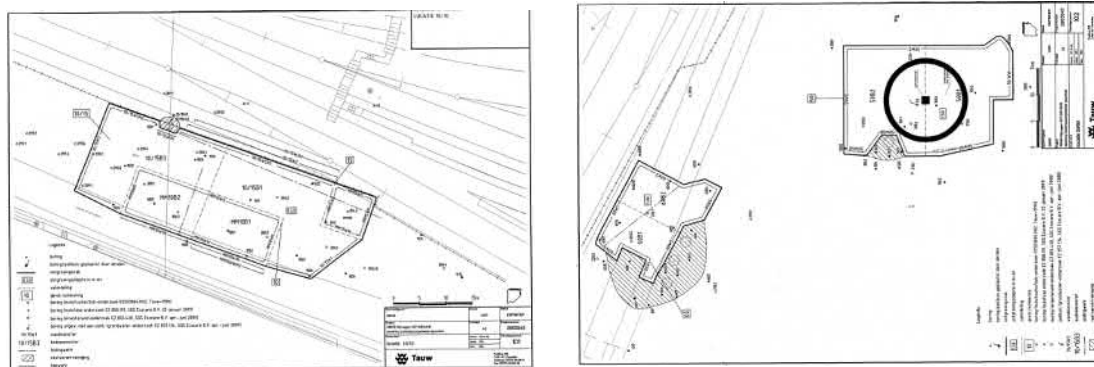
Tekeningen evaluatiebericht met ligging ontgravingsvallen, Tauw, d.d. 04-12-2002

Vanwege de geplande renovatie van de sporen van het rangeerterrein zijn de ondiepe en immobiele verontreinigingen van gevallen 10, 15, 50 en 60 doormiddel van ontgraving verwijderd (Wb-geval 00527.WG8). De putbodems en putwanden zijn gesaneerd tot gehalten onder de tussenwaarde. In enkele wanden zijn plaatselijk matige tot sterke restverontreinigingen achter gebleven vanwege de aanwezigheid van bomen. De restverontreiniging zal vervolgens worden verwijderd tijdens de renovatiewerkzaamheden in najaar 2002/voorjaar 2003 (inclusief kapvergunning).

De gevallen zijn alle volledig verwijderd in de richting van de onderzoekslocatie en zijn daarmee niet meer relevant voor onderhavig onderzoek.

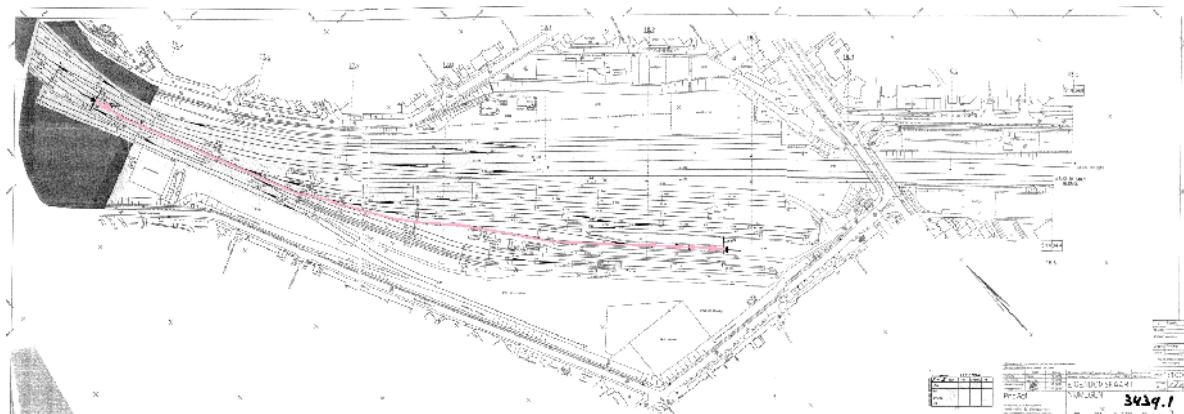
*Tekening uit het evaluatierapport*

Op 3 oktober 2005 heeft ProRail een melding ontvangen van een oliespoor in het ballastbed van spoor REP8 naar spoor 160 tussen km 18.300-17.600. Dit is de spoorbaan op het emplacement (Spoorkuil) tussen de Sint Annastraat en de Graafseweg. De toplaag van het ballast was zichtbaar verontreinigd.

Door Spectrum is op 4 oktober een inspectie verricht. Hieruit blijkt dat er sprake is van een druppelspoor en 4 spots zichtbaar verontreinigd zijn. De verontreiniging is oppervlakkig aanwezig en bevindt tot maximaal 10 cm in het ballastbed. Direct opvolgend is op 5 oktober het visueel verontreinigde ballast verwijderd met een mobiele kraan. In totaal is 4,3 ton ballastmateriaal verwijderd. Na verwijdering is het onderliggende ballastmateriaal bemonsterd. In het ballastmateriaal zijn nog steeds lichte restconcentraties minerale olie aanwezig (230 mg/kg d.s.). Formeel gezien is dit nog steeds een overschrijding echter wordt in ballastmateriaal altijd licht verhoogde concentraties gemeten. Dit wordt bevestigd door het elders genomen referentiemonster (120 mg/kg d.s.). De verontreiniging is daarmee als voldoende gesaneerd beschouwd. Op onderstaande afbeelding is het betreffende spoortraject aangeduid. Gezien de afstand tot de dieselspoorbaan wordt geen nadelige beïnvloeding verwacht.

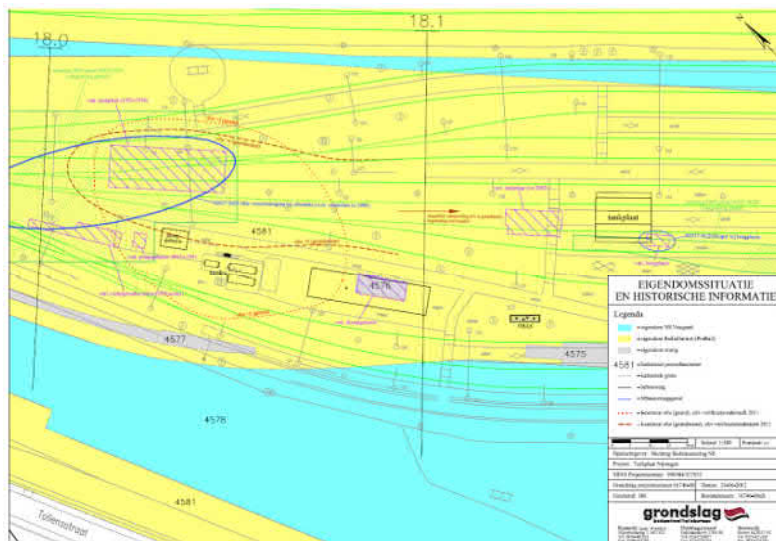
Tekening uit het verkennend bodemonderzoek tankplaat Nijmegen, Grondslag bv, d.d. 22-06-2012

De tanklocatie bestaat uit een dubbele tankplaat, gelegen op twee sporen. De tankplaat bestaat uit vloeistofdichte raildraagbakken (roosters) tussen en langs de spoorstaven, met daartussen en -naast aan elke zijde een rij stelconplaten (beton). De platen zijn vloeistofdicht gekit. Rond de stelconplaten van de tankplaat is een betonnen keerrand aangebracht. Centraal op de tankplaat bevindt zich tussen de sporen een abri met de afleverpompen. Op de stelconplaten en de raildraagbakken zijn direct onder de afleverpompen in geringe mate vlekken van oliemorsingen zichtbaar. De tanks bevinden zich 100 meter ten noorden van de tankplaat op een klinkerverharding. Er zijn twee dieseltanks van 30.000 liter en een kleinere tank met onbekende inhoud bovengronds aanwezig. De vulpunten van de tanks bevinden zich in een metalen bak oostelijk van de tanks, op een vloeistofdichte verharding. Centraal in deze vloeistofdichte verharding bevindt zich een afvoerput, aangesloten op de olie-afscheider. Ten noorden van de tanks bevindt zich een pompgebouw. Tussen de tanks en het pompgebouw bevindt het leidingwerk zich bovengronds, tussen het pompgebouw en de tankplaat ondergronds. Het ondergrondse leidingwerk bevindt zich grotendeels onder een asfaltpad. De afwatering van de tankplaat (stelcon en raildraagbakken) en de vloeistofdichte verharding bij de vulpunten, is aangesloten op een olie-benzineafscheider (OBAS) ten westen van de tankplaat. De putdeksels van de OBAS bevinden zich in een vloeistofdichte verharding met een dichtgekitte keerrand.

Qua ligging ten opzichte van de onderzoekslocatie is alleen de tankplaat relevant, de overige onderdelen bevinden zich op een te grootte afstand (>50 m). Ter plaatse van de tankplaat zijn in de ondergrond geen verhoogde gehalten minerale olie aangetoond. Onderstaand ligging van de verschillende onderdelen binnen de Spoorkuil.

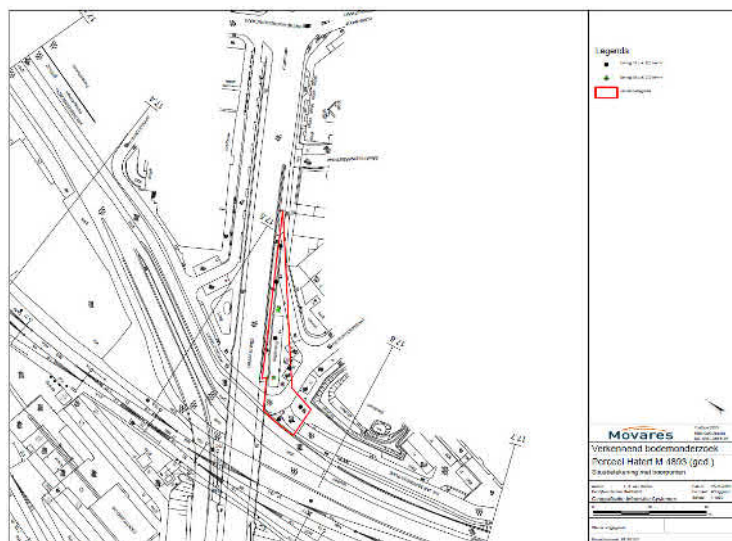
Tekening uit het verkennend milieukundig bodemonderzoek, Movares, d.d. 15-12-2008

In 2008 en 2009 is de noordzijde van de Spoorkuil onderzocht. De locatie is bekend als Graafseweg ong. Nijmegen ('t Hatert) en in twee onderdelen onderzocht. De aanleiding voor de verkennend bodemonderzoeken is het voornemen van NS Poort om dit terreindeel te verkopen. Het eerste terreindeel grenst aan de Graafseweg. Uit de onderzoeksresultaten blijkt dat lokaal is in de bovengrond een zwakke bijmenging met puin is waargenomen. Uit de analysesresultaten blijkt dat in zowel de boven- als ondergrond geen verhoogde gehalten zijn aangetoond welke de achtergrondwaarde overschrijden. Het grondwater bevindt zich dieper dan 5,0 m-mv en is derhalve, conform de norm, niet onderzocht.

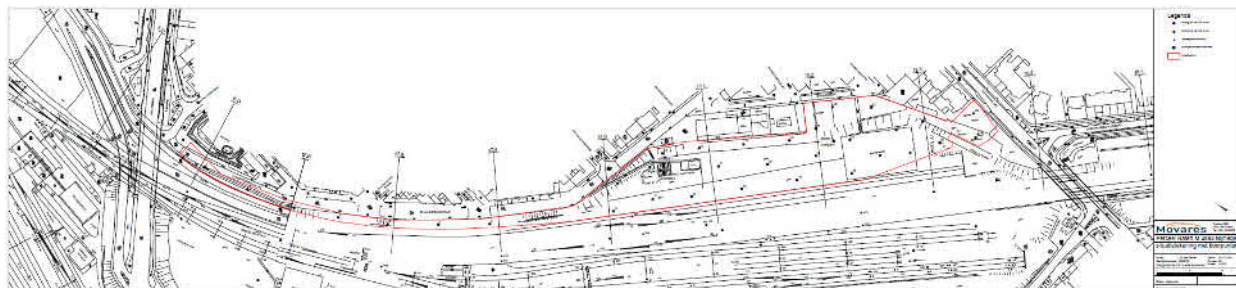
Tekening uit het milieukundig bodemonderzoek

Het andere terrein bevindt zich direct noordoostelijk langs het dieselspoor. Uit de analysesresultaten blijkt dat in de bovengrond licht verhoogde gehalten zware metalen, minerale olie, PCB's (som7) en/of PAK zijn aangetoond. In de ondergrond zijn plaatselijk licht verhoogde gehalten lood, kwik en/of PAK aangetoond. Tijdens de visuele maaiveldinspectie op asbestverdachte materialen is asbesthoudend plaatmateriaal aangetroffen op het maaiveld. Uit aanvullend onderzoek middels proefgaten blijkt dat het plaatmateriaal niet aanwezig is in de bodem (gewogen asbestconcentraties). De asbestmaterialen zijn in juli 2009 gesaneerd middels handpicking door de firma Asbestsanering Wijchen B.V. Uit de opleveringsverklaring blijkt dat al het aanwezig asbestmateriaal op de locatie verwijderd is. De locatie is geschikt voor verkoop.

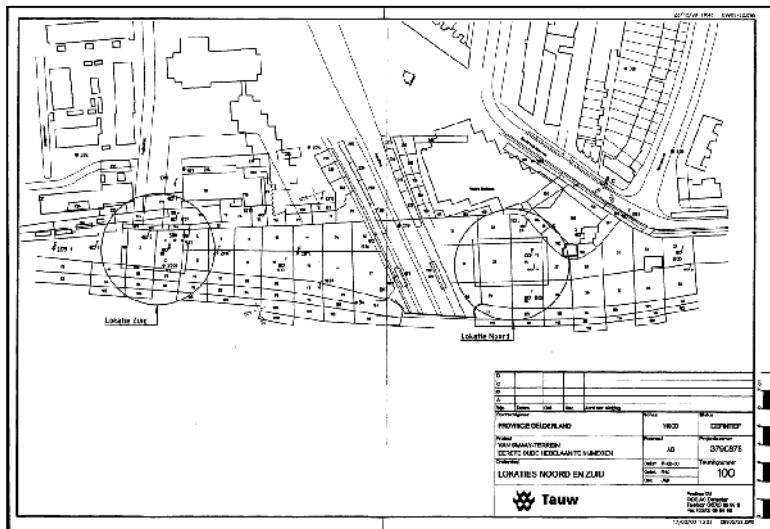
Tekening uit het archief- en bodemonderzoek (rechts het gebied waar het in situ stelsel werd aangelegd)

Aanleiding hiervoor waren de in het verleden geconstateerde verontreinigingen (vak 22 en 25 van het stelsel). Op basis van de zintuiglijke waarnemingen tijdens de aanleg van het in-situ saneringsstelsel en het grondonderzoek zal hoogstwaarschijnlijk op de verwachte plaats en de directe omgeving geen ernstige creosootverontreiniging aanwezig zijn. Deze verwachting is geverifieerd door het bodemluchtonderzoek. Tijdens het bodemluchtonderzoek zijn geen verontreinigingen gemeten. Ook in de verzadigde zone is geen verontreiniging aanwezig. Geconcludeerd wordt dat op de plaats waar het bodemluchtexttractiestelsel is aangelegd en directe omgeving in de verzadigde en onverzadigde zone geen ernstige creosootverontreiniging aanwezig is. Tijdens de werkzaamheden en met aanvullend onderzoek zijn in zowel de onverzadigde als verzadigde zone zijn geen verontreinigingen aangetroffen. Gezien de ouderdom van de verontreiniging werd ook niet verwacht dat de situatie zich nog zal wijzigen en bestond er geen noodzaak de bodemsanering op te starten (toelicht in het rapport 'archief- en bodemonderzoek' uit 2001)

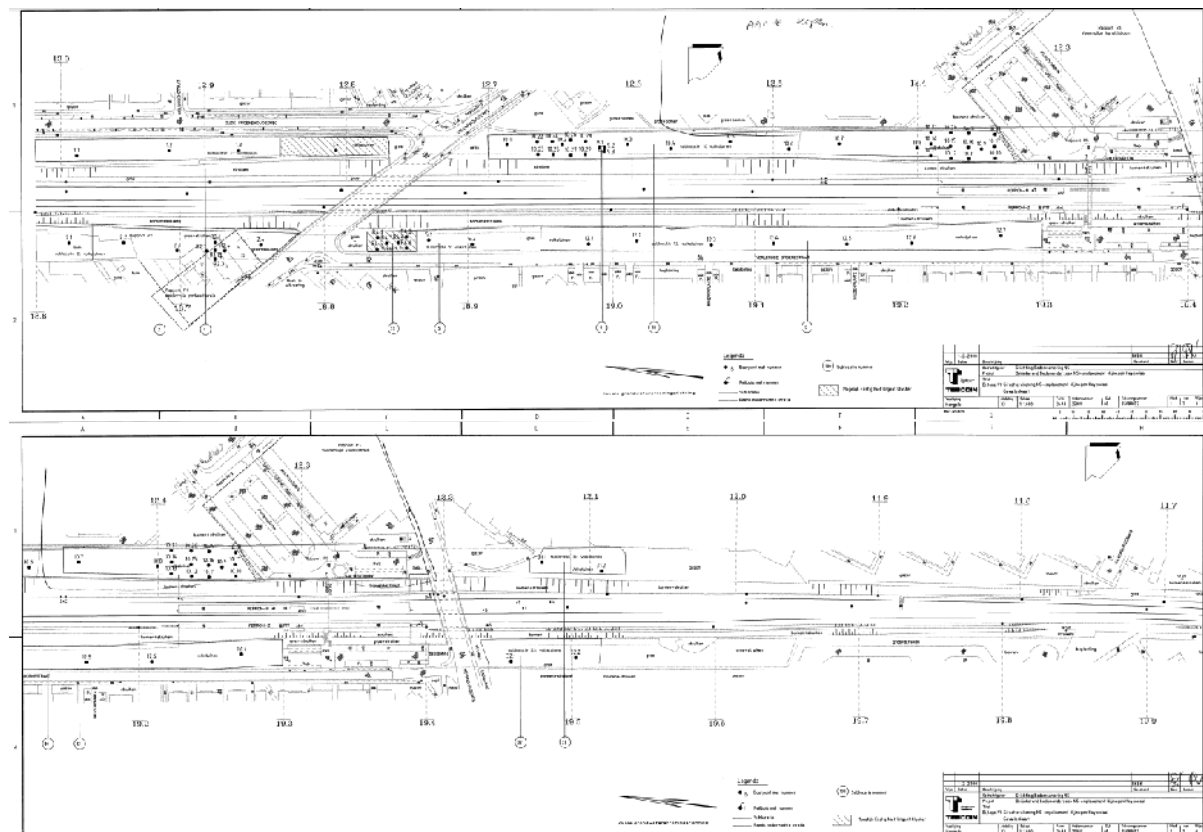
Tekening uit het oriënterend bodemonderzoek,

Zintuiglijk zijn in de bodem bijmengingen van puin, sintels en/of kolengruis waargenomen. In de bodem zijn matig verhoogde gehalten koper, matig tot sterk verhoogde gehalten PAK, en sterk verhoogde gehalten lood aangetoond. Uit het aanvullend onderzoek blijkt dat de aangetoonde sterk verhoogde gehalten gaan om lokale uitschieters. Gezien de grote hoogte verschillen wordt geen beïnvloeding verwacht voor de werkzaamheden aan de spoorbaan. Onderstaand een overzicht van de onderzochte locaties. Ter plaatse van het NS-emplacement is geen sprake van NS-gevallen.

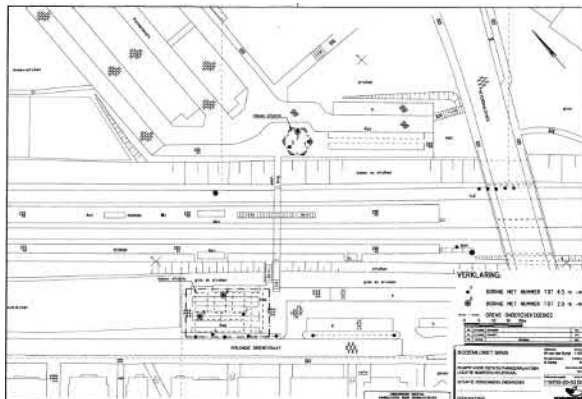
Tekening uit het verkennd bodemonderzoek rijwielstallingen

De locatie is verdacht gesteld voor de aanwezigheid van licht tot matig verhoogde gehalten metalen en PAK's. Tijdens het veldonderzoek zijn ter plaatse van locatie 1 lichte tot matige hoeveelheden puin waargenomen (0,3-0,4 en 1,0-1,6 m -mv). In de grond is analytisch een licht verhoogd gehalte PAK aangetoond. Ter plaatse van locatie 2 zijn kleine hoeveelheden puin in de grond aangetroffen. In de bovengrond zijn licht verhoogde gehalten koper, kwik en lood aangetoond. In de ondergrond is een licht verhoogd gehalte EOX aangetoond. De onderzoeksresultaten vormen geen bezwaar tegen de voorgenomen bouw van het tweetal rijwielstallingen op deze locatie. De geplande fietsstallingen liggen enkele meters hoger dan de spoorbaan.

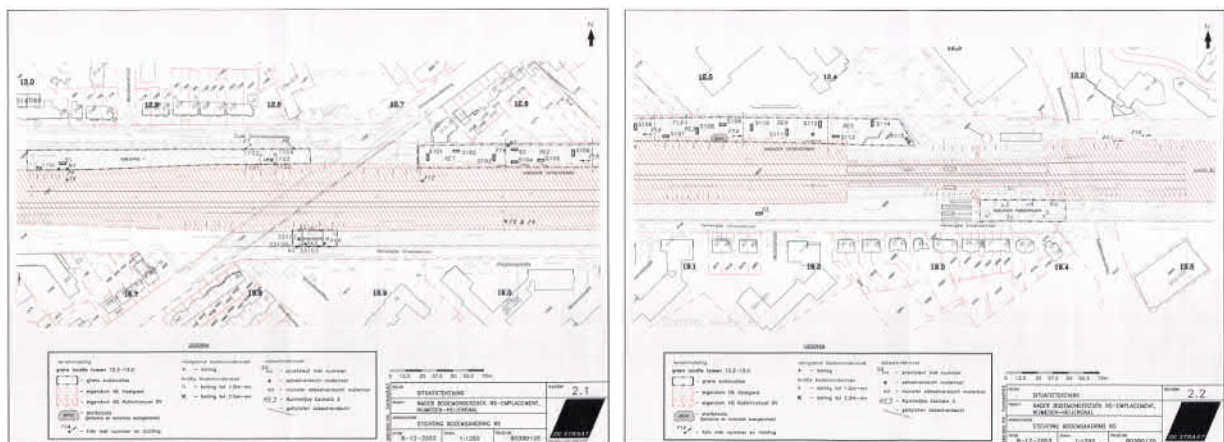
Tekeningen uit het nader bodemonderzoek

Op basis van het nader asbestonderzoek in bodem ter plaatse van de volkstuinten tussen de kilometers 12,350-12,700 kan gesteld worden dat er geen geval van ernstige bodemverontreiniging met asbest is aangetroffen. De aangetroffen asbesthoudende materialen op het maaiveld zouden kunnen leiden tot een bodemverontreiniging.

Gezien de grote hoogte verschillen wordt geen beïnvloeding verwacht voor de werkzaamheden aan de spoorbaan. Daarentegen kunnen asbesthoudende materiaal wel via de taluds op de spoorbaan terecht komen. Onderstaand een overzicht van de onderzochte locaties.

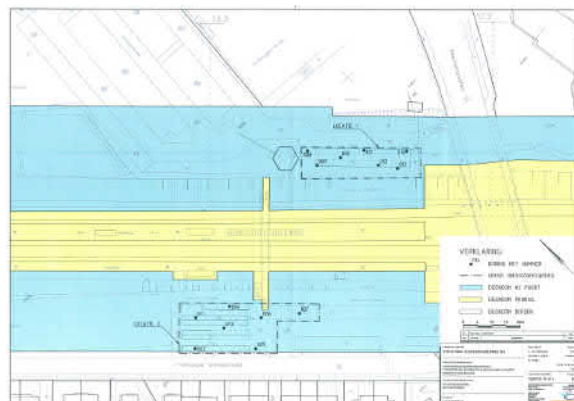
Tekening uit het verkennend bodemonderzoek rijwielstallingen

De locatie is verdacht gesteld voor de aanwezigheid van licht tot matig verhoogde gehalten metalen en PAK's. Tijdens het veldonderzoek zijn ter plaatse van beide locaties zwakke bijmengingen met puin aangetroffen. De grond is analytisch tot licht verontreinigd met zware metalen. De onderzoeksresultaten vormen geen bezwaar tegen de voorgenomen bouw van het tweetal rijwielstallingen op deze locatie. De onderzoeksresultaten sluiten aan op de resultaten uit 2002. De geplande fietsstallingen liggen enkele meters hoger dan de spoorbaan.

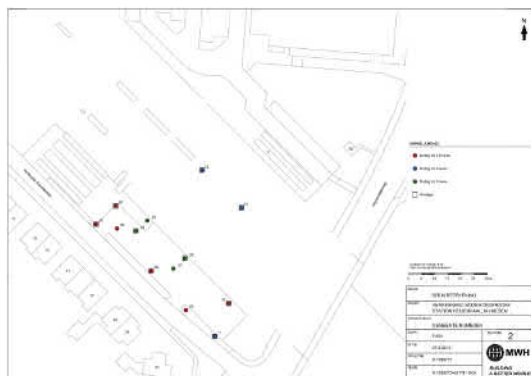
Tekening uit het verkennd bodemonderzoek

Zowel zintuiglijk als analytisch is in het opgeboorde en opgegraven materiaal geen asbest aangetoond. In de boven- en ondergrond zijn geen verhoogde gehalten aangetoond welke de achtergrondwaarde overschrijden. Het grondwater bevindt zich dieper dan 5,0 m-mv en is derhalve niet onderzocht. Op basis van de onderzoeksresultaten wordt de locatie in milieuhygiënisch opzicht geschikt geacht voor de huidige bestemming.

Het verkennd onderzoek is als onvolledig beoordeeld voor de aanvraag van de bouwvergunning. Hiervoor is een aanvullend onderzoek uitgevoerd door het plaatsen van enkele diepere boringen tot 2 á 5 m-mv. Hiervan bevinden zich twee boringen op het perron. In de opgeboorde grond zijn zwak tot matige bijmengingen met stenen waargenomen. In de bovengrond van de fietsenstalling is een licht verhoogd gehalte lood aangetoond. In de overige bovengrond (perron) en ondergrond zijn geen verhoogde gehalten gemeten. Op basis van de resultaten zijn er geen bezwaren voor de geplande werkzaamheden.

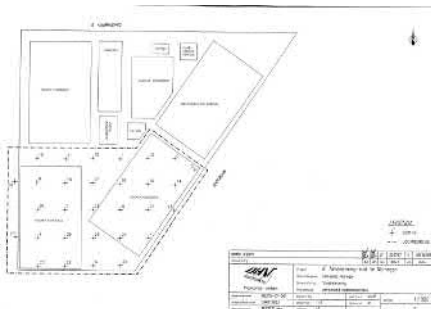
Tekening uit het verkennd bodemonderzoek, DHV, d.d. 23-07-1997

In 1997 is het perceel direct zuidelijk van D'Almarasweg onderzocht. De locatie heeft een oppervlakte van 20.000 m<sup>2</sup> en de gemeente is voornemens dit perceel aan te kopen voor de ontwikkeling van kunstgrasvelden. Uit het onderzoek blijkt dat in de boven- en ondergrond lokaal puinbijnemingen zijn waargenomen. In de bovengrond zijn licht verhoogde gehalten lood en/of PAK aangetoond. In de ondergrond zijn geen gehalten aangetoond welke de streefwaarde overschrijden. De lichte overschrijdingen vormen geen bezwaar voor de aankoop en toekomstige situatie.

Ter plaatse bevindt de grondwaterstand zich dieper dan 5 m-mv. Het grondwater is niet onderzocht.

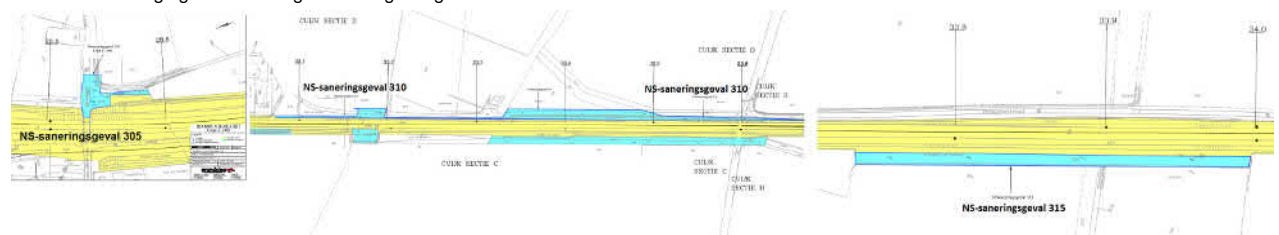
Tekeningen uit het nader bodemonderzoek (samengevoegd), Grondslag, d.d. 6 maart 2007

Tijdens het verkennend onderzoek is een matige verhoging met cadmium in het grondwater uit peilbuis 37 en ter plaatse van peilbuis 145 een sterk verhoogd gehalte met nikkel in het grondwater aangetoond. Op basis van de beschikbare gegevens en het nader onderzoek worden de verhogingen toegeschreven aan de verhoogde achtergrondconcentraties die in de regio voorkomen. Er is geen sprake van een geval van ernstige bodemverontreiniging en er wordt geen Wbb-geval gedefinieerd.

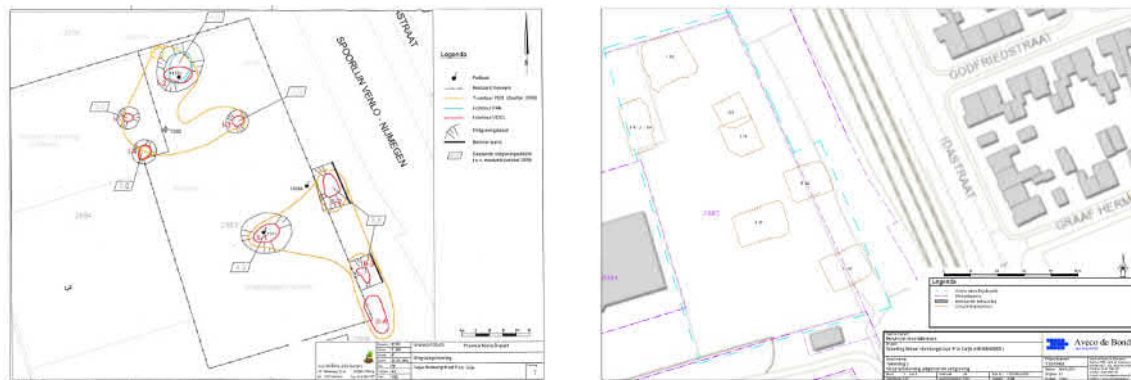
Tekeningen uit de evaluatie met de verontreinigingssituatie en de ontgravingsvakken.

| <p>Het voormalige Adler-terrein is in gebruik als bedrijevcentrum en ligt aan de westzijde van het spoor. Na het faillissement van schrijfmachinefabriek Adler is het gebouw in de jaren '80 gesloopt en is een kantoorpand gebouwd. Korte tijd is het terrein in gebruik geweest door de naastgelegen vleesproducent (Homburg). Op de locatie zijn verschillende bodemonderzoeken en saneringen uitgevoerd. Onderstaand de belangrijkste informatie.</p> <p><b>Aanvullend nader bodemonderzoek (juli 2001)</b></p> <p>Uit het bodemonderzoek blijkt dat tijdens de reeds uitgevoerde grond- en grondwatersaneringen is het grootste deel van de vracht aan verontreinigingen verwijderd. Over het gehele terrein worden nog licht verhoogde concentraties PER aangetoond. Afperking in horizontale richting heeft niet plaats gevonden. De licht verhoogde gehalten op het hele terrein hangen mogelijk samen met het hergebruik van met oplosmiddelen verontreinigde grond, vrijgekomen bij de grondsanering in 1989 (herinrichting van het terrein). Ter plaatse van de spoorsloot zijn sterk verhoogde gehalten PER aangetoond. Ten noorden en ten oosten van de voormalige bebouwing komen tevens sterk verhoogde gehalten PER voor. De verontreiniging is in verticale richting niet afgeperkt. Rond het grondwaterniveau zijn ook nog sterk verhoogde concentraties PER aangetoond. De grondwaterverontreiniging reikt tot aan de oostelijk gelegen Maas. Uit de onderzoeksresultaten blijkt dat de verontreiniging in het middeldiepe en diepe grondwater beïnvloed wordt door één of meerdere verontreinigingsbronnen ten noorden (en stroomopwaarts) van het voormalige Adler-terrein. De pluim bestaat derhalve uit meerdere vlekken afkomstig van diverse bronnen. Geconcludeerd is dat volledige afperking van dit geval niet mogelijk is.</p> <p><b>Evaluatie bodemsanering (februari 2015)</b></p> <p>Alle bekende verontreinigingen met PAK en PER zijn in 2014-2015 middels ontgraving verwijderd tot onder de interventiewaarde, met uitzondering van de verontreiniging met PAK op 'locatie 1104'. Ter plaatse van het perceel zijn geen sterke verontreinigingen meer aanwezig. De grondwatersanering/monitoring wordt separaat uitgevoerd.</p> <p>Voorafgaande aan de sanering is een asbestsleuvenonderzoek uitgevoerd omdat tijdens het grasmaaien asbestverdacht materiaal is gevonden. Naar aanleiding van deze constatering (het vermoeden van asbest op locatie). De asbestverontreiniging wordt verder onderzocht en zal door de eigenaar in eigen beheer worden gesaneerd. De huidige status is onbekend en dient voorafgaande aan de spoorwerkzaamheden geactualiseerd te worden middels aanvullend dossieronderzoek (controle volledige verwijdering).</p> | | | |

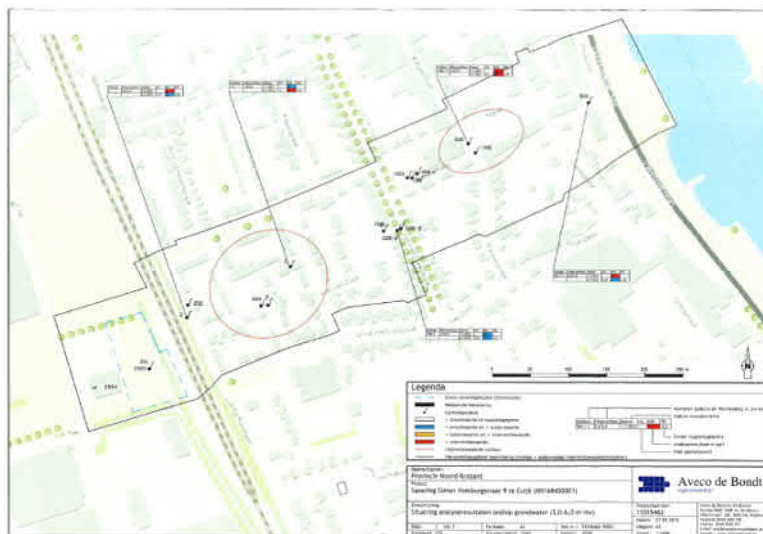
Tekening ondiep grondwater (3,0-6,0 m-mv)

Ter plaatse van drie peilbuizen (peilbuizen 1100, C en E) zijn sterk verhoogde concentraties PER aangetoond. De concentraties zijn lager dan tijdens voorgaande monitoringen. De verontreinigingssituatie in de pluim is ten opzichte van het verleden verbeterd, waardoor de uitstroom in de Maas naar verwachting in de toekomst zal verminderen. De verontreinigingssituatie overlapt het emplacement. Dit is ook bekend uit eerdere onderzoeken op het emplacement. De grondwaterstand is aanwezig van 2,5 m-mv. Rondom het station is dit vanwege de verhoogde ligging 4 m-mv. De grondwaterontreiniging valt daarmee buiten de scope van onderhavig onderzoek. Volledigheidshalve zijn contouren in het ondiepe grondwatertraject onderstaand weergegeven. De tekeningen van het diepere grondwater zijn niet opgenomen (6 tot > 18,0 m-mv).

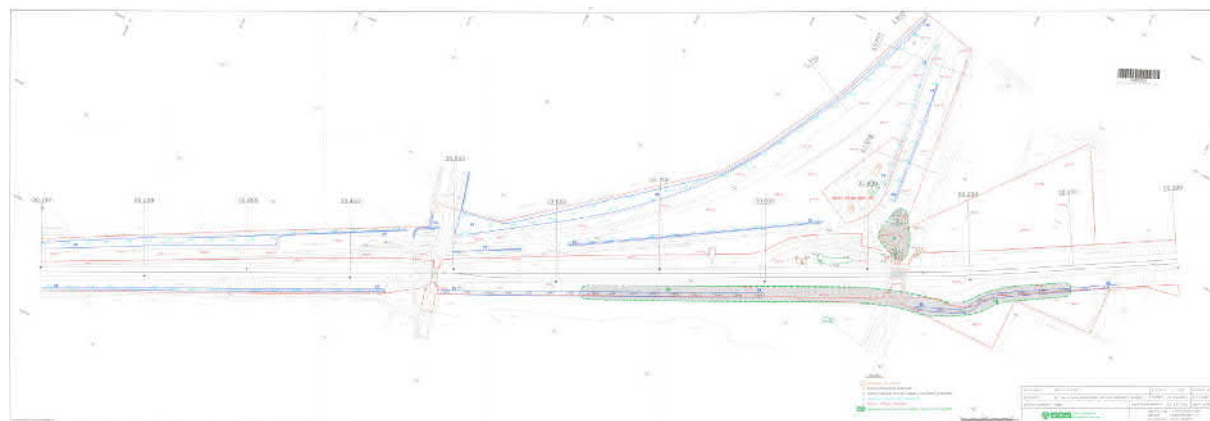
Tekening met liggingen NS-gevallen 5 en 10, De spoorwegcombinatie, d.d. 26-01-2001

| NS-Geval | Omschrijving | Sublocatie | Grond verontreiniging | Grondwater verontreiniging |
|---|---|---|---|---|
| 241.SG5 | Zware metalen bij bergplaatsen, vuilopslag en diffuus onderzoek | bergplaatsen, vuilopslag, diffuus onderzoek (boring 900.30) | Lood, zink >T<br>Koper >I | Zink >I |
| 0241.SG10 | Zware metalen bij gedempte spoorloten | 29 gedempte spoorloot, 30 gedempte spoorloot | <T | Zink >T<br>Nikkel, cadmium >I |

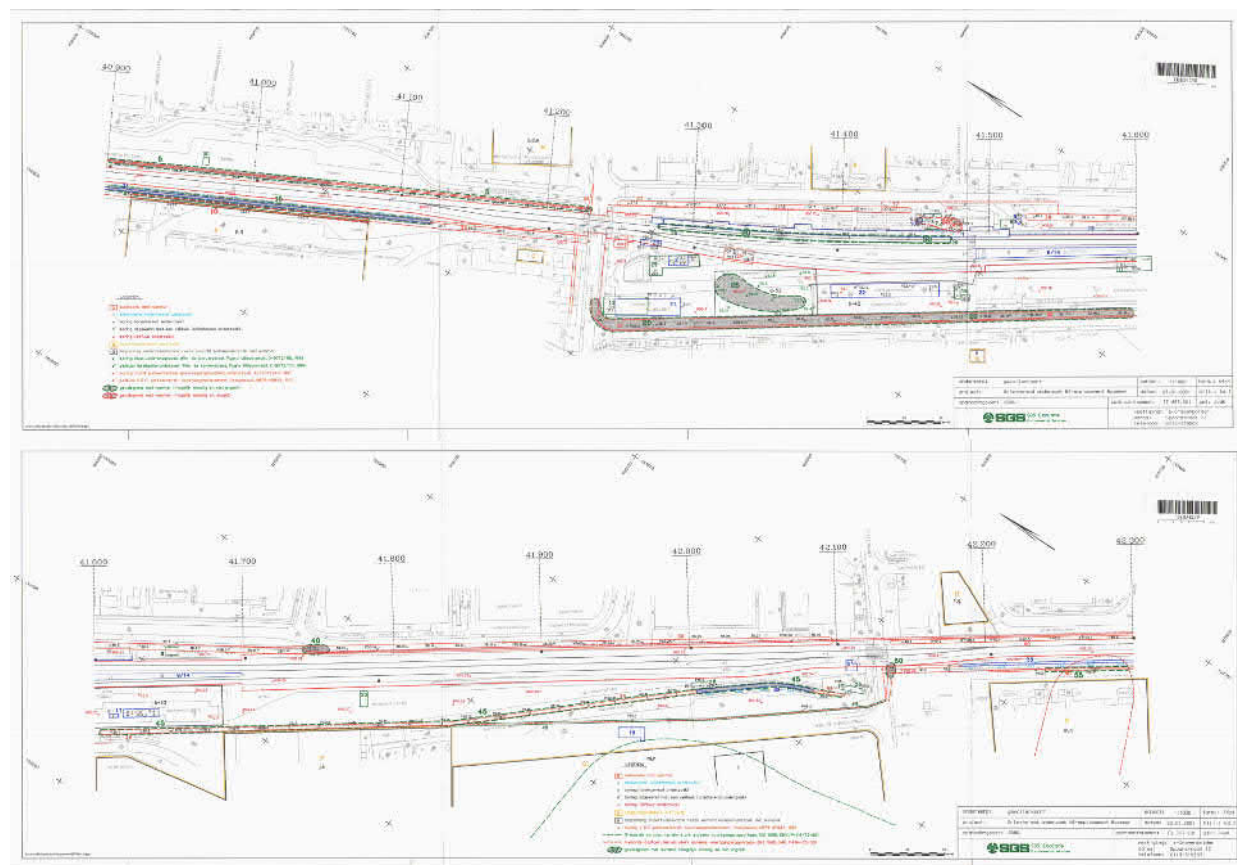
Tekening uit het oriënterend bodemonderzoek (ligging gedefinieerde NS-saneringsgevallen)

Op het emplacement zijn in de grond lichte verontreinigingen met metalen, PAK's en minerale olie aangetroffen. Plaatselijk wordt hiervoor de tussenwaarde en/of de interventiewaarde overschreden. De grondwaterstanden uit de verschillende bodemonderzoeken variëren tussen de 2 en 2,5 m-mv. In grondwater zijn overwegend licht verhoogde concentraties gemeten. Plaatselijk overschrijden de concentraties metalen tussenwaarde en/of de interventiewaarde. Deze locaties zijn als NS-saneringsgeval gedefinieerd en zijn onderstaand weergegeven en in de navolgende tabel samengevat. Aanbevolen is om deze NS-saneringsgevallen nader te onderzoeken.

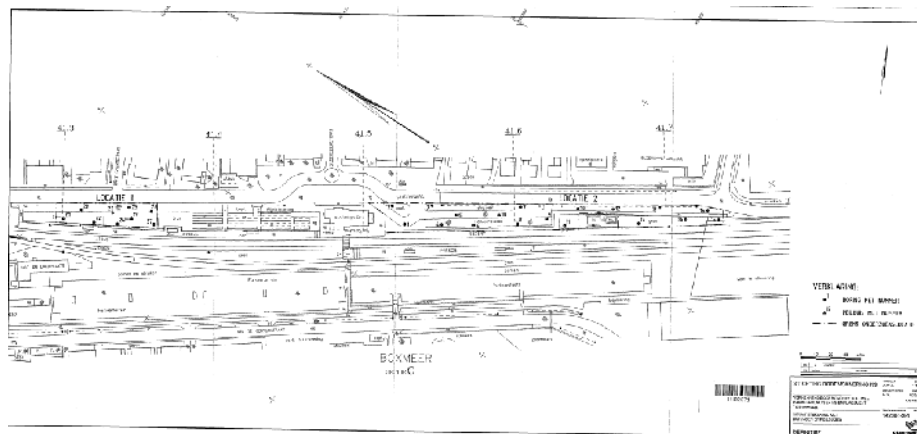
Tekening verkennd bodemonderzoek met onderzochte gebieden

Tijdens het veldwerk zijn in de bovengrond zwak tot matige bijmengingen waargenomen met puin, sintels en kolengruis. De grond is analytisch licht verontreinigd met zink, PAK's, cadmium, koper, kwik en minerale olie. De grondwaterstand is aangetroffen op 3 m-mv. In het grondwater zijn hooguit lichte overschrijding met cadmium, zink en nikkel gemeten. De resultaten vormen geen belemmering voor de aanleg van de parkeerplaatsen en verder onderzoek is niet noodzakelijk.

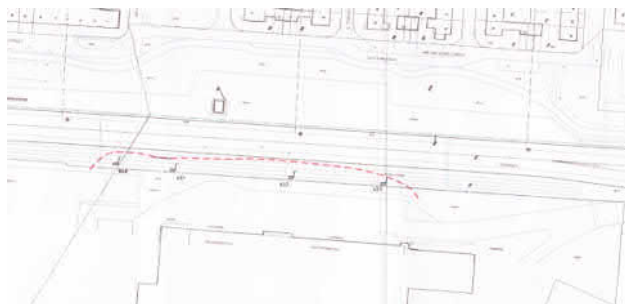
verontreinigingscontour op de perceelsgrens met St. Anthonisweg 5  
nader bodemonderzoek, Tauw, d.d. 16 augustus 2004

Geval 10 bestaat uit sublocatie 43 waar eerder matig tot sterk verhoogde concentraties nikkel, cadmium en zink aangetroffen in het grondwater. Ten westen van de sublocatie, stroomopwaarts, bevindt zich het terrein van Van Schothorst B.V. (verchromen van fiets- en bromfietsvelgen). Dit terrein is verontreinigd met nikkel en chroom in het grondwater. Waarschijnlijk is de verontreiniging met nikkel afkomstig van dit terrein. Onduidelijk is of de verontreiniging met cadmium en zink ook afkomstig is van het terrein van Van Schothorst. In 1991 heeft een sanering plaatsgevonden van een PER-verontreiniging langs de spoorlijn en is een beheersysteem aangelegd voor de grondwaterverontreinigingen.

Uit het aanvullend onderzoek blijkt dat op sublocatie 43 licht tot matig verhoogde concentraties zink, nikkel en cadmium gemeten. Daarnaast ook licht verhoogde concentraties PER. Uit de resultaten en het concentratieverloop blijkt dat de het aannemelijk is dat de verontreinigingen afkomstig zijn van het terrein van Van Schothorst. Er is dus geen sprake van een NS-saneringsgeval.

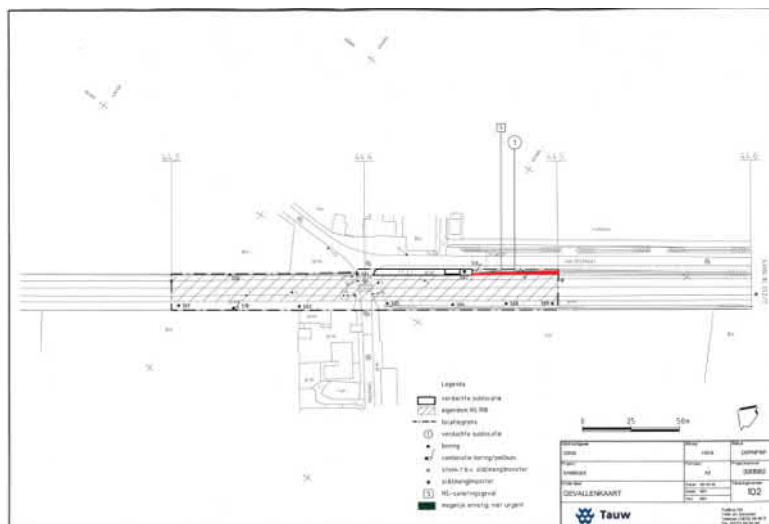
Tekening uit het oriënterend bodemonderzoek (ligging NS-saneringsgeval 708.SG5 voorzien van arcering)

Op het emplacement zijn in de grond lichte verontreinigingen met minerale olie, koper, lood en zink aangetroffen. Zintuiglijk is in de bovengrond een lichte bijmenging van puin, kooldeeltjes en slakken aangetroffen. De grondwaterstand is aangetroffen op 1,5 m-mv. In het grondwater op de onderzoekslocatie is slechts een streefwaarde overschrijding met zink gemeten. Ter plaatse van de spoorloot overschrijdt het gehalte PAK's de tussenwaarde. Het gehalte PAK is op basis van zintuiglijke waarnemingen niet te verklaren aangezien erin dit traject geen bijmengingen zijn aangetroffen van puin of kooldeeltjes. Een mogelijke oorzaak voor de aangetroffen PAK-verontreiniging is depositie uit afstromend regenwater van het emplacement. De verhoogde waarde is gedefinieerd als NS-saneringsgeval 708.SG5. Het geval is vanwege het gehalte en het huidige en toekomstige gebruik van de locatie beoordeeld als niet urgent. Er is daarmee geen directe aanleiding voor verder onderzoek.

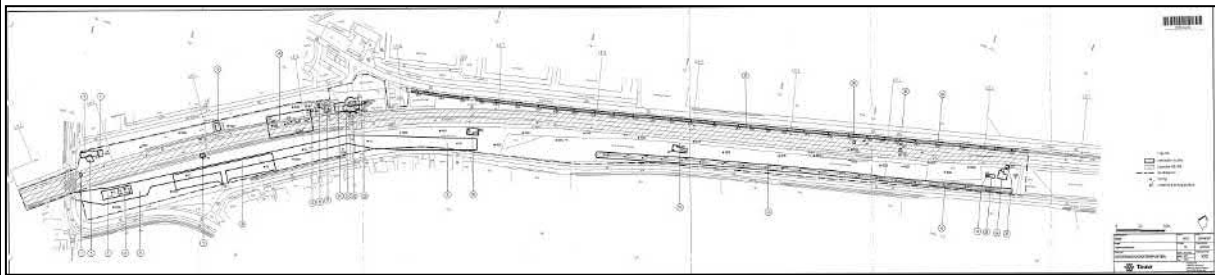
Overzichtstekening uit het oriënterend bodemonderzoek

Overall gezien worden hooguit licht verhoogde gehalten met metalen, PAK's en olie aangetoond. In het grondwater wordt plaatselijk de streefwaarde overschreden voor metalen. Uit het onderzoek blijkt, dat plaatselijk (sublocatie 22 en 34) op het emplacement de gehalten aan lood in de grond de tussenwaarde overschrijden. Daarnaast overschrijden de concentraties nikkel, cadmium en zink op een aantal plaatsen de tussenwaarden. Ter plaatse van de locatie waar in het verleden een calamiteit plaatsvonden (lekkage 50 liter olie in 1993) is tijdens het onderzoek geen verontreiniging aangetroffen.

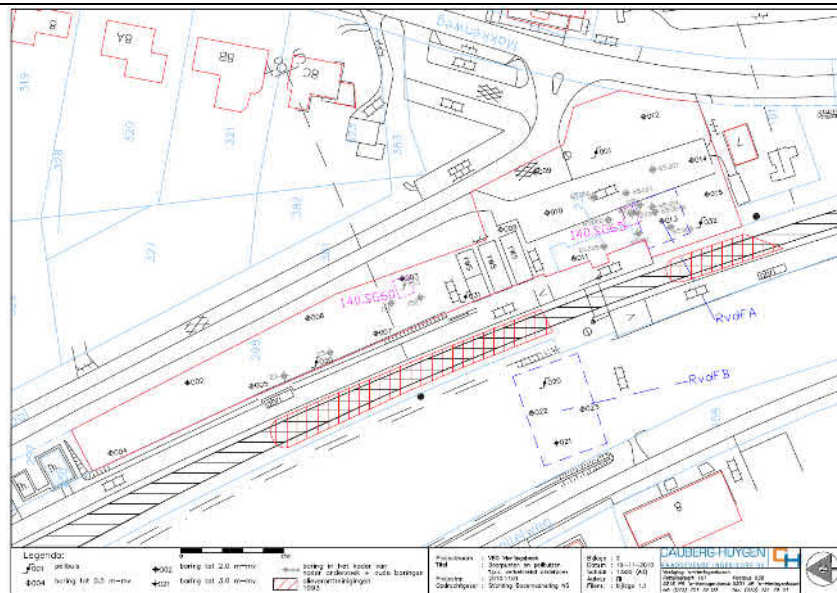
Overzichtstekening uit het verkennend bodemonderzoek met ligging oude verontreiniging met minerale olie onder de spoorbaan  
Caubergh-Huygen Raadgevende Ingenieurs BV, d.d. 19-11-2010

In 1993 heeft ter hoogte van kilometrering 48.500 op de spoorbaan een lekkage van olie plaatsgevonden (50 liter). Uit de gegevens blijkt dat onder de spoorbaan en het perron een minerale olie verontreiniging aanwezig is. Uit het verkennend bodemonderzoek (2010) blijkt dat de olieverontreiniging zich niet heeft verspreid in de richting van het station (geen verhoogde gehalten en/of concentraties). Of de olieverontreiniging nog aanwezig is onder spoorbaan is onbekend. De ligging van de, mogelijk nog aanwezige, olieverontreiniging is weergegeven op afbeelding 7.8\.

Uit het onderzoek blijkt dat de beoogde locaties voor de fietsenstalling niet zondermeer geschikt zijn vanwege de aanwezigheid van NS-saneringsgeval 140.SG65. Hiervoor is aanvullend onderzoek noodzakelijk.

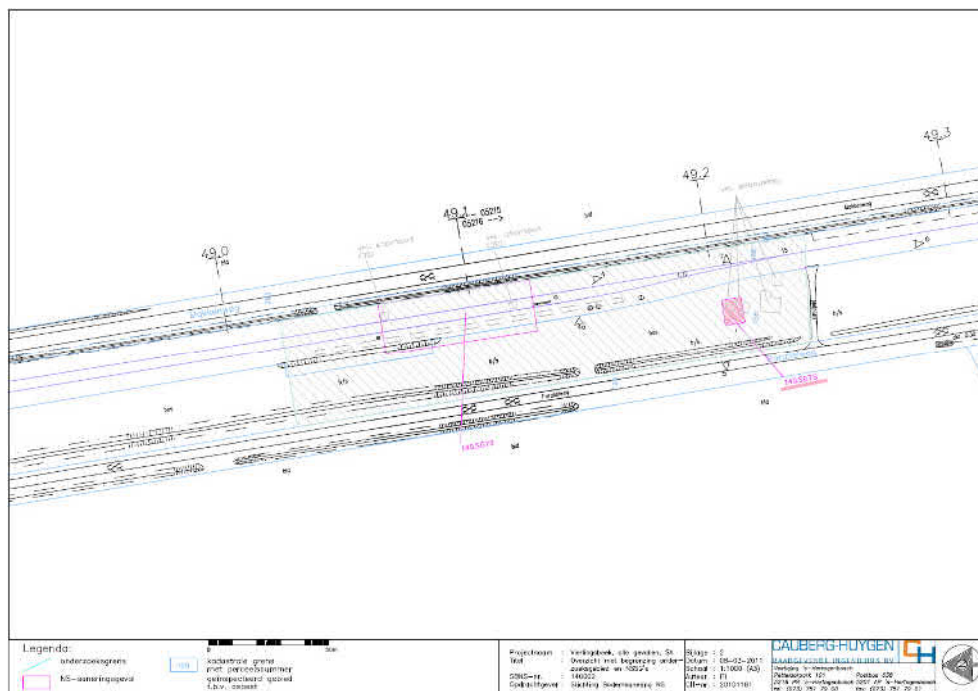
Tekening uit nader bodemonderzoek met ligging geval 75

Het saneringsgeval 140.SG75 betreft een voormalige bakoven ter hoogte van kilometering 49.220, aan de zuidzijde van het spoor. Ter plaatse zijn eerder een matig verhoogd gehalte met lood aangetoond. Uit het nader bodemonderzoek blijkt de eerder geconstateerde matig verhoogde gehalte lood in de grond niet meer is aangetroffen. In de omliggende boringen zijn maximaal licht verhoogde gehalten koper aangetoond. Op grond hiervan wordt geconcludeerd dat er geen sprake is van een geval van ernstige bodemverontreiniging. Verder onderzoek is niet noodzakelijk.

De eerder gemeten (matig) verhoogde concentraties metalen in het grondwater zijn met het aanvullend onderzoek toegeschreven aan de (regionaal) verhoogde achtergrondconcentraties binnen de gemeente.

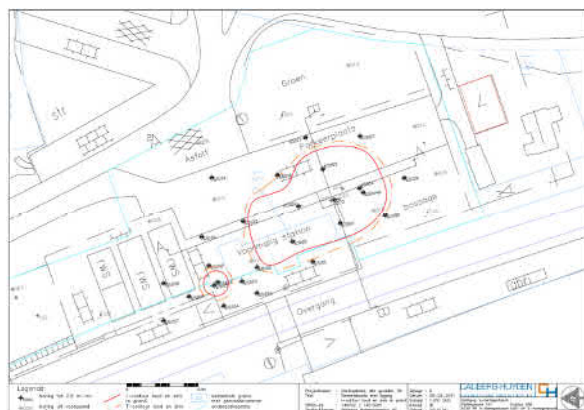
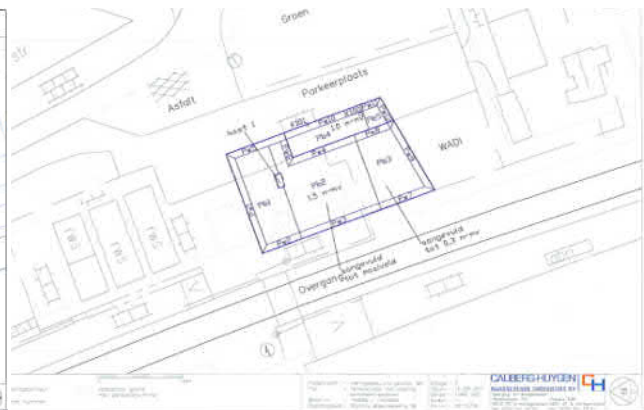
Tekening uit het nader bodemonderzoek

De verontreiniging in de grond nabij een voormalige bergplaats (00140.SG65) betrof een ernstig geval van bodemverontreiniging (Wbb-geval 00140.WG1). De verontreiniging is in 2011 volledige gesaneerd voor de aanleg van een bufferings- en infiltratievoorziening (WADI). Na de grondsanering is ter plaatse van boring 65105 (centraal op het stationsgebied) een loodverontreiniging in de bovengrond aangetoond (2011). Er wordt uitgegaan van een lokale spot welke niet in relatie stond tot Wbb-geval 00140.WG1. Aangezien het hoeveelheidscriterium van 25 m<sup>3</sup> niet worden overschreden, het gaat om slechts enkele kuubs, is geen sprake van een geval van ernstige bodemverontreiniging. De ligging is weergegeven op afbeelding 7.7.

Vanwege de aanleg van een bufferings- en infiltratievoorziening (WADI) is in 2011 saneringsgeval 140.SG65 in 2011 gesaneerd. De werkzaamheden zijn met een BUS-evaluatie gerapporteerd. Uit de resultaten blijkt dat de gehalten in de grond zijn verwijderd tot beneden de tussenwaarde. Tijdens de sanering is asbestverdachte leidingbuis opgegraven. Deze in een plastic zak verpakt en afgevoerd. Uit de vergelijking van de resultaten van het nader bodemonderzoek met de tekeningen uit het evaluatierapport blijkt dat de beperkte spot met (verhoogde gehalte lood rondom boring 65105) niet is gesaneerd en nog aanwezig is. Zie tekeningen.

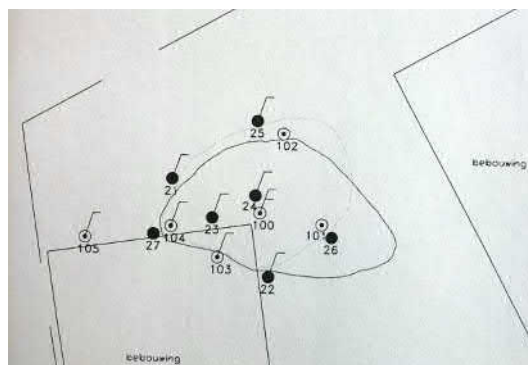
Verontreinigingssituatie uit aanvullend bodemonderzoek

Uit de analysesresultaten blijkt dat het grondwater niet is verontreinigd met oliecomponenten.

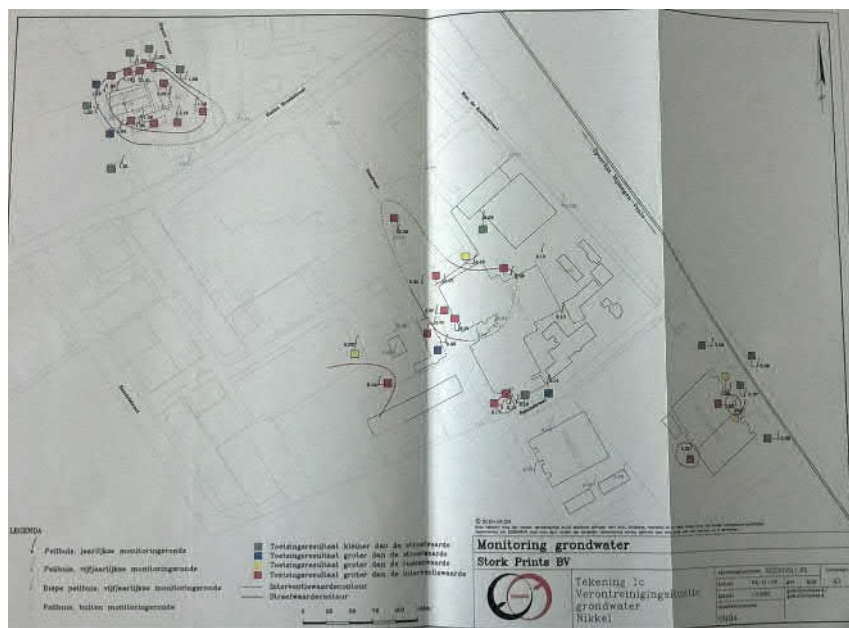
In 2009 wordt het monitoringsnetwerk uitgebreid en de grondwaterverontreinigingen onderzocht. Uit de resultaten blijkt dat de grondwaterverontreiniging, voornamelijk met nikkel, beperkt is qua omvang. De verontreinigingskern van Screen III is oostelijk en westelijk van de bebouwing aangetoond. De afstand tot het spoor bedraagt circa 25 meter. Langs en voorbij het spoor zijn geen verhoogde concentraties met metalen gemeten. De grondwaterstroming is middels een waterpassing onderzocht. Hieruit blijkt dat de grondwaterstroming is overwegend noordoostelijk gericht.

Tekening uit monitoring 2009 met verontreinigingssituatie nikkel in het grondwater, Focus project & advies, d.d. 30-11-2009

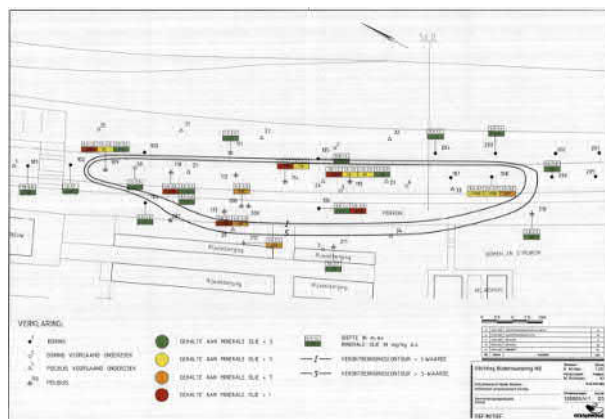
Ter plaatse van het spoor is over een lengte van tenminste 70 meter vanaf de ballastlaag tot de grondwaterzone een sterke olieverontreiniging aanwezig. Plaatselijk, over een afstand van circa 20 meter, is een drijfslaag aanwezig. De olie is geaccumuleerd in een smeerlaag/drijfslaag ter plaatse van de grondwaterspiegel.

Op basis van de historische informatie is de verontreiniging te relateren aan lekverliezen vanuit de dieseltreinen in de periode vanaf uiterlijk 1958 tot 1996/1997. Het overgrote deel van de verontreiniging dateert van voor 1987. Een niet gemelde calamiteit als oorzaak van de verontreiniging met dieselolie ter plaatse van spoor 1 kan echter niet worden uitgesloten. Met het nader bodemonderzoek is de omvang van de verontreiniging met minerale olie horizontaal en verticaal ingekaderd tot onder de streefwaarde. De verontreiniging met aromaten in het grondwater is eveneens ingekaderd tot onder de streefwaarde (zie onderstaande afbeeldingen).

Verontreinigingssituatie grond uit nader bodemonderzoek  
Oranjewoud, d.d.04-09-2002

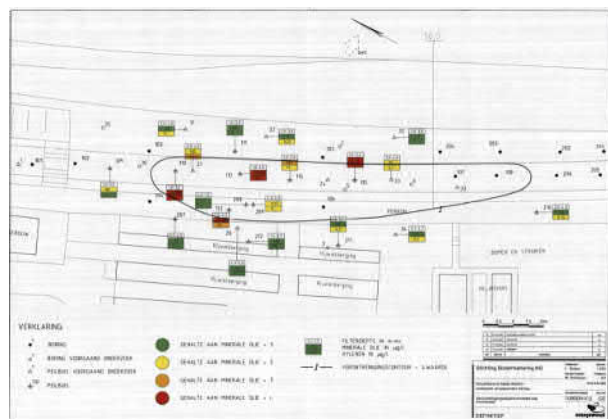
Verontreinigingssituatie grondwater uit nader onderzoek  
Oranjewoud, d.d. 04-09-2002

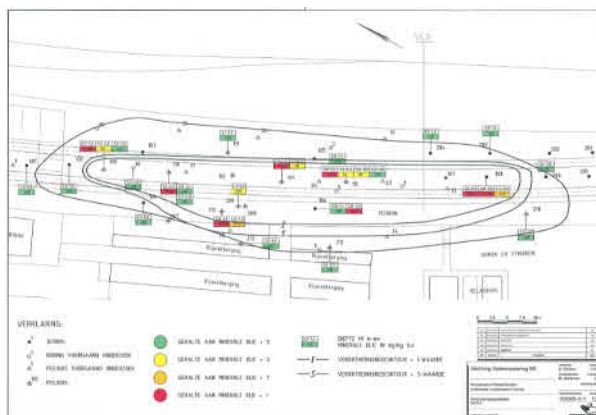
Uit de resultaten van de bemonsteringen van het grondwater en drijfslaagmetingen (bij geval 40) blijkt dat nog een (beperkte) sterke verontreiniging met minerale olie in het ondiepe grondwater (2,0-4,1 m-mv) aanwezig is, in de omgeving van de peilbuizen 110, 113 en 115. In deze kern wordt ook een drijfslaag aangetroffen. De omvang en de gehalten van de verontreiniging met minerale olie en vluchtige aromaten zijn sterk afgenomen. Tevens is de omvang en de dikte van de drijfslaag afgenomen. Wel verloopt de afname van zowel de drijfslaag als de olieverontreiniging in het ondiepe grondwater trager als verwacht. Vanaf begin 2008 treedt een stagnatie op. Om deze stagnatie te doorbreken zijn in het voorjaar van 2009 zes nieuwe onttrekkingsfilters in het perron aangebracht. De huidige status is onbekend.

De verontreinigingen in de grond zijn nog steeds aanwezig en binnen het werkgebied van de geplande spoorwerkzaamheden. Op navolgende afbeeldingen is de verontreinigingssituatie geactualiseerd ten op zichte van de situatie in 2002.

Verontreinigingssituatie grond uit het voortgangsverslag

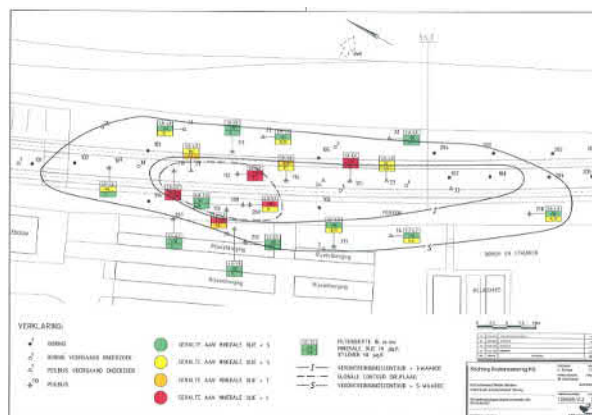
Verontreinigingssituatie grondwater uit het voortgangsverslag

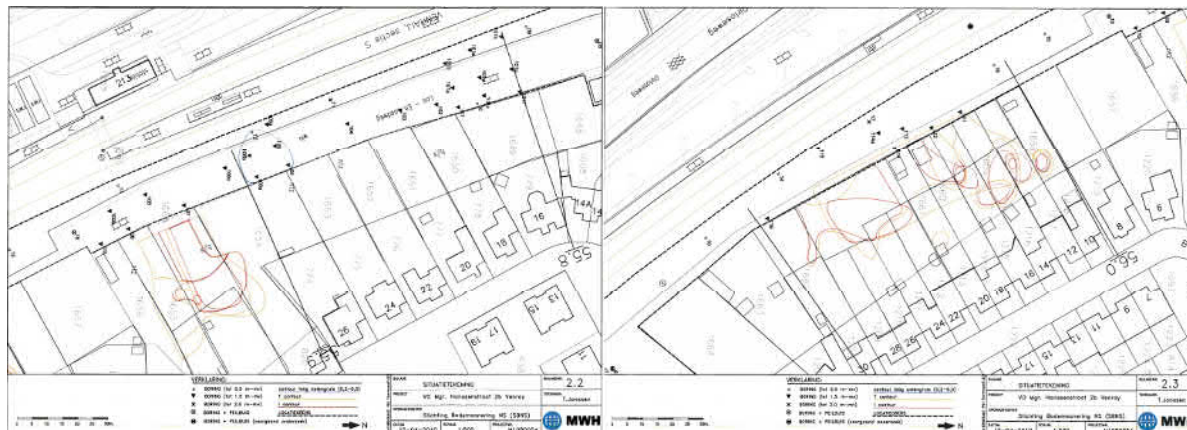
De hoeveelheid grond ter plaatse van zowel Wbb-geval 00141.WG2 als Wbb-geval 00141.WG3 waarin sterk verhoogde gehalten aan PAK zijn aangetroffen, bedraagt meer dan 25m<sup>3</sup>. Hierdoor is sprake van een twee geval van ernstige bodemverontreiniging. Op basis van het ontbreken van onaanvaardbare humane, ecologische en verspreidingsrisico's is voor beide Wbb-gevallen geen sprake van een spoedeisend geval.

Tekeningen uit het verkennend en aanvullend bodemonderzoek met contouren PAK-verontreiniging
