## Historisch bodemonderzoek Maaslijn Nijmegen-Roermond

### Inventarisatie bodemkwaliteit en verdachte locaties

015006

ADI/ADV/BAD/015006/15-09-2015

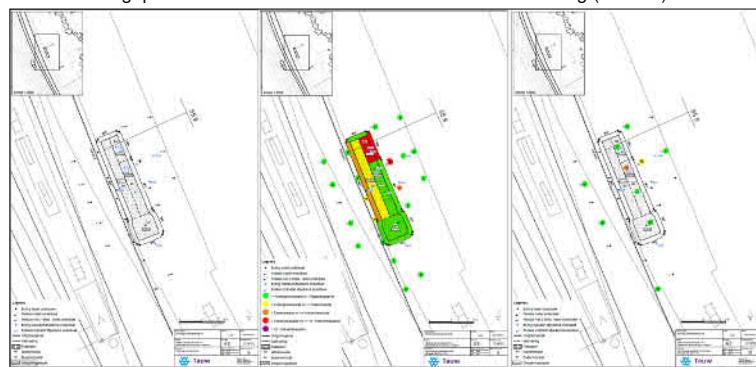
Uit het aanvullend onderzoek blijkt dat de omvang van de restverontreiniging aan minerale olie in de grond boven de interventiewaarde wordt geschat op circa 110 m<sup>3</sup>. De verontreiniging is veroorzaakt doordat hier in het verleden brandstoftanks hebben gelegen. De verontreiniging bevindt zich niet onder het bestaande spoor. Er hoeft niet met spoed te worden gesaneerd. De omvang van de achtergrondwaarde contour wordt geschat op circa 180 m<sup>3</sup>. In het grondwater is een tussenwaarde overschrijding aan minerale olie aangetoond. De olieverontreiniging is in het grondwater horizontaal afgeperkt tot onder de streefwaarde en in verticale richting (5 m-mv) tot de streefwaarde. Het betreft een zeer geringe spot.

*Tekening uit het evaluatierapport aanvullend ontgraven oliespot  
Tauw bv, d.d. 17-10-2014*

*Tekeningen met restverontreiniging grond en grondwater  
Tauw bv, d.d. 17-10-2014*

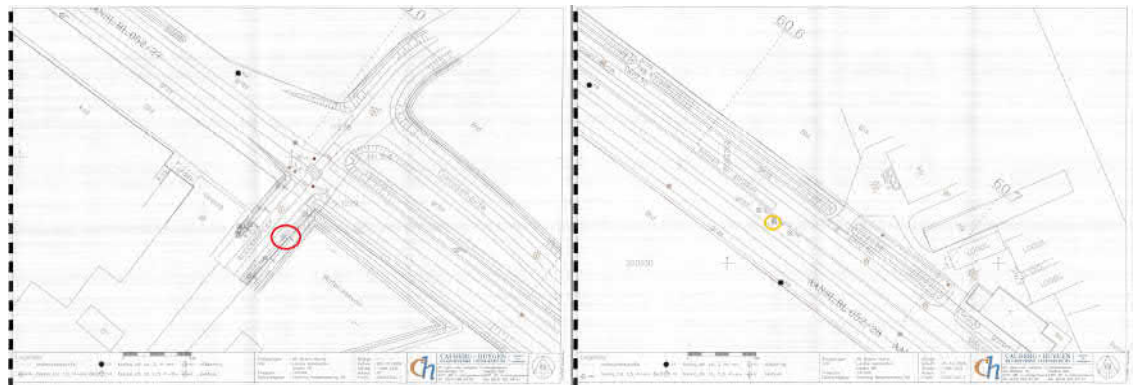
In de bovengrond worden hooguit licht verhoogde gehalten aan zink gemeten. In de grond ter plaatse van boring V101 zijn brokken huisvuil waargenomen. Het, tijdens eerder onderzoek gemeten, matig verhoogd gehalte aan zink, is niet bevestigd. Bij afwezigheid van een interventie-waardeoverschrijding vervalt het vermoeden van de aanwezigheid van een mogelijk geval van ernstige grondverontreiniging op dit perceel.

Ligging eerder aangetoonde verontreinigingen (2004), betreffende boringen zijn omcirkelt

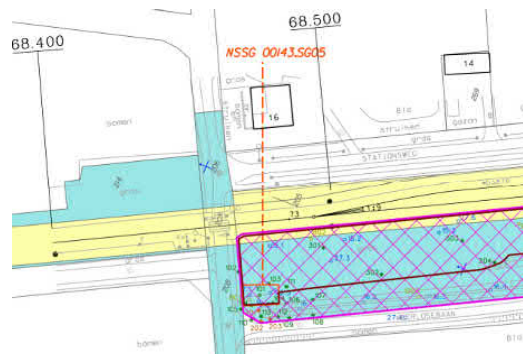
Naar aanleiding van de resultaten van het oriënterend bodemonderzoek is het gedefinieerde NS-saneringsgeval 413.SG05 verder onderzocht (ploegbergplaats). Uit het nader bodemonderzoek blijkt ter plaatse van NS-saneringsgeval 413.SG05 licht tot sterk verhoogde gehalten PAK's zijn aangetoond welke duidelijk zijn te relateren aan koolgruisbijmenging. In totaal overschrijd 1 boring de interventiewaarde en 1 boring de tussenwaarde. De omvang bedraagt minder dan <25 m<sup>3</sup>. Derhalve is geen sprake van een geval van ernstige bodemverontreiniging. De afstand tot de spoorbaan bedraagt 20-25 meter. Afhankelijk van de aard van de werkzaamheden is de locatie wel of niet relevant.

Ligging NS-geval 413.SG05 op emplacement Lottum  
SGS, d.d. 23-11-2007

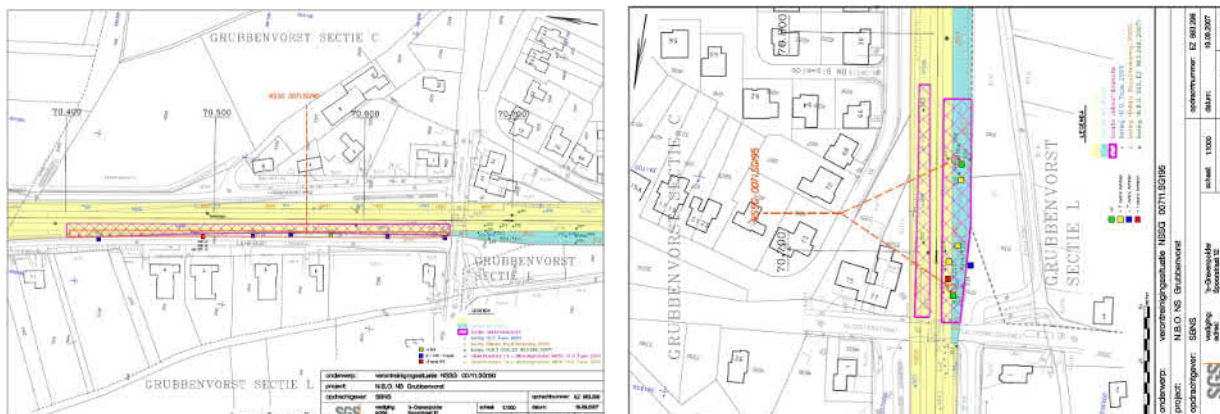
Ter plaatse van verontreiniging 00711.SG195 is sprake van een sterke verontreiniging met zink en een matige verontreiniging met lood aanwezig, in twee verschillende boringen. Het betreffen slechts twee lokale schieters in de spoorberm waardoor de omvangscriteria niet wordt overschreden (<25 m<sup>3</sup>). Er is geen sprake is van een geval van ernstige bodemverontreiniging. De locatie is een aandachtspunt bij de geplande spoorwerkzaamheden. Daarnaast is nog een klein deel van het emplacement aanvullend onderzocht (perceel C-5758) om het eerdere verkennend bodemonderzoek aan te vullen. Tijdens het aanvullend onderzoek zijn hooguit lichte overschrijdingen aangetoond in de grond.

Tekeningen uit het nader bodemonderzoek

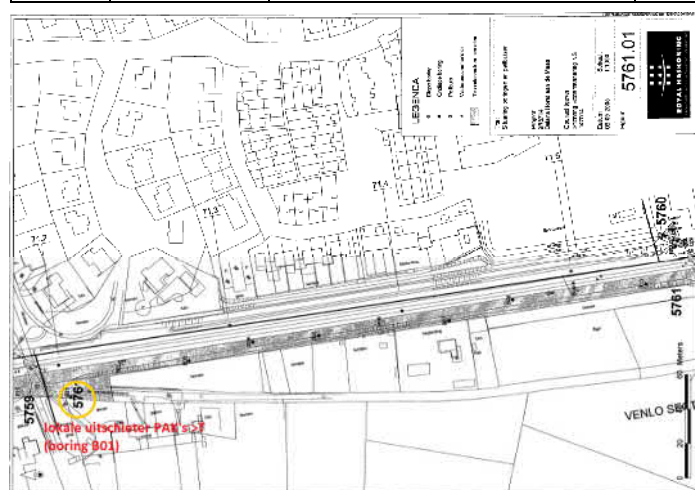
| perceel | kilometering | verontreiniging | opmerking |
|---|---|---|---|
| C-5761 | 71.200-71.800 | Grond >T (PAK) | Lokale uitschieter (boring B01), geen ernstig geval. |

Tekening uit het verkennend bodemonderzoek met ligging lokale uitschieter op perceel C-5761, Haskoning, d.d. 30-9-2005

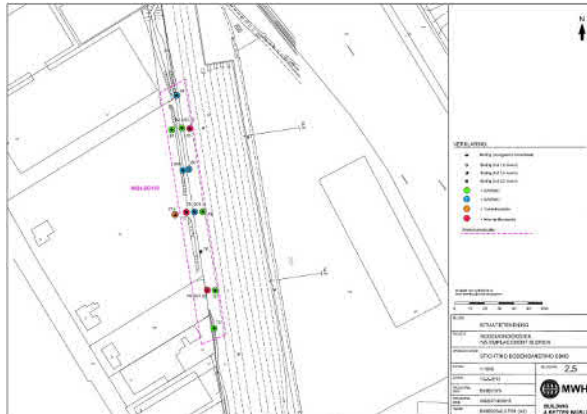
Verontreiniging 224.SG170

| NS-Geval | Wbb-geval | sublocatie | Grond<br>verontreiniging | Opmerking |
|---|---|---|---|---|
| 224.SG170 | - | 201 terreingrens met schroot | Koper, zink, PAK >I | Geen geval van ernstige bodemverontreiniging, niet urgent |

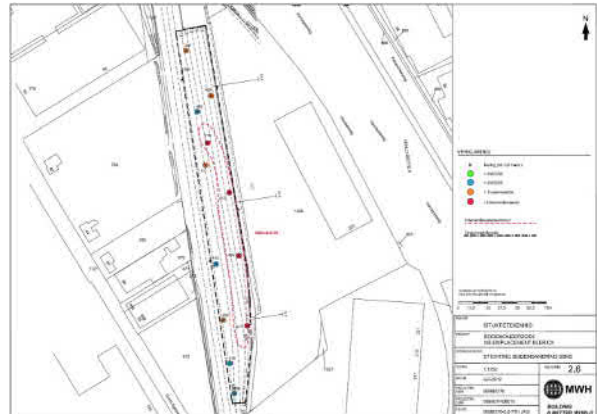
Wbb-geval 00224.WG9

De verontreiniging is in 2000 reeds gedefinieerd als NS-saneringsgeval 175 (203 rangeersporen DSM goederenwagons).

| NS-Geval | Wbb-geval | sublocatie | Grond<br>verontreiniging | Opmerking |
|---|---|---|---|---|
| 224.SG175 | 00224.WG9 | 203 rangeersporen DSM, verontreinigde ballast | Lood, PAK >I | Geval van ernstige bodemverontreiniging, niet urgent |

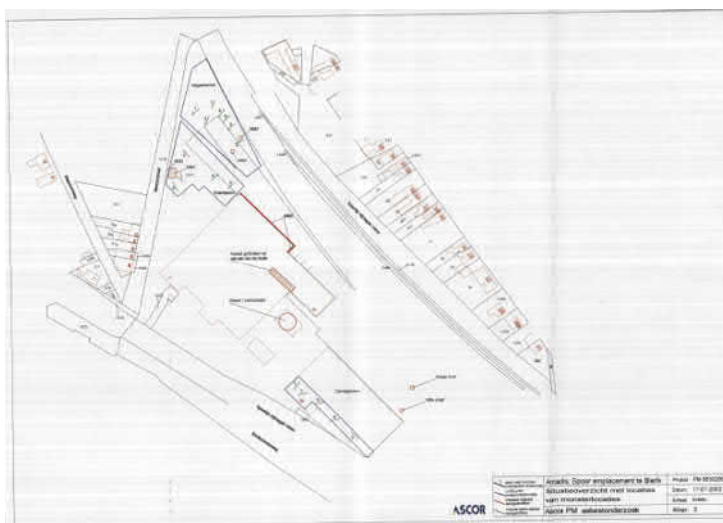
Tekening uit het nader asbestonderzoek

Uit de resultaten blijkt dat ter plaatse van het voormalige kraanspoor (locatie 204) in één proefsleuf (sleuf 2) en op het maaiveld een asbesthoudende golfplaat en tegeltjes zijn aangetroffen. In de twee geanalyseerde grondmengmonsters zijn concentraties hecht gebonden en niet hechtgebonden asbest aangetroffen groter dan de restconcentratienorm. Tevens zijn in de grondmonsters losse vezelbundels aangetroffen in een concentratie die wordt omschreven als significant verhoogd. Ook nabij, ter plaatse van de voormalige vetgasfabriek (locatie 84), zijn op het maaiveld asbesthoudende golfplaat en een pakking aangetroffen. In de proefsleuven is visueel geen asbest aangetroffen. Ook in de geanalyseerde grondmonsters zijn geen verhoogde concentraties asbest bepaald groter dan de bepalingsgrens.

Tijdens het aanvullend onderzoek is de omvang de verontreiniging met asbest in grond ter plaatse van het kraanspoor in kaart gebracht (westzijde van het emplacement) in kaart gebracht. Uit het onderzoek blijkt het te gaan om een 'kelder' die volledig met asbesthoudend puin is aangevuld. Het volume van het asbest verontreinigde puin is berekend op circa 34 m<sup>3</sup>.

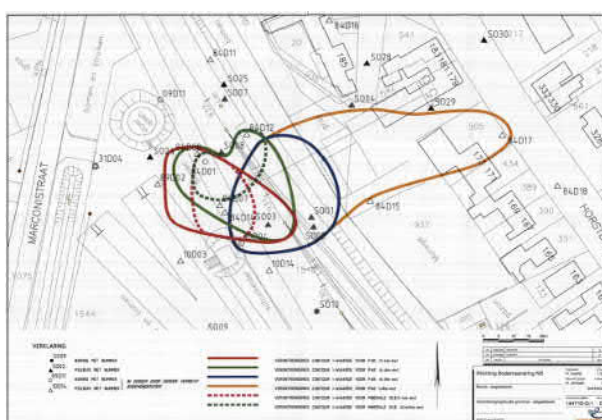
Verontreinigingssituatie in grond

Met de resultaten zijn eveneens de contouren van de grondverontreinigingen verijnd. De omvang van de sterke verontreiniging met PAK in de grond wordt geraamd op 14.000 m<sup>3</sup>. Binnen de contour van de sterke PAK verontreiniging valt de contour van de sterke minerale olie verontreiniging. De omvang van de sterke minerale olie verontreiniging wordt geraamd op 1.800 m<sup>3</sup>.

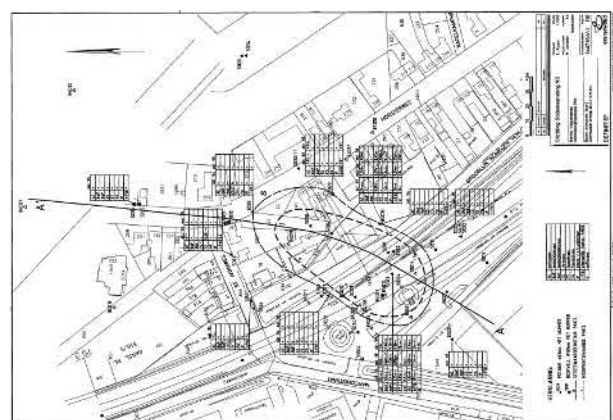
Grondwaterverontreiniging 6,5-7,5 m-mv

Ter voorbereiding op de saneringswerkzaamheden is ter plaatse van de voormalige vetgasfabriek aanvullend onderzoek uitgevoerd. Het onderzoek focuste zich vooral op de diepere verspreiding van de sterke verontreinigingen met PAK's in stroomafwaarts richting. Totaal is circa 57.450 m<sup>3</sup> grondwater verontreinigd met PAK's met concentraties boven de interventiewaarde. De grondwaterstand bevindt zich op 6 m-mv en daarmee ruim beneden de scope van onderhavig project.

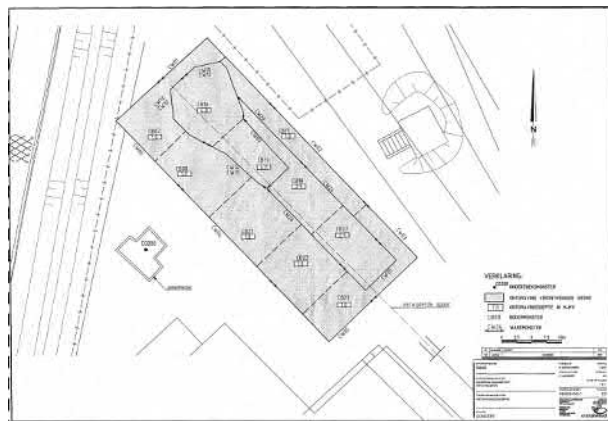
Tekening uit het evaluatierapport

In de noordoostelijk gelegen putwanden (CW01 en CW02) zijn nog sterk verhoogde gehalten PAK's achtergebleven.

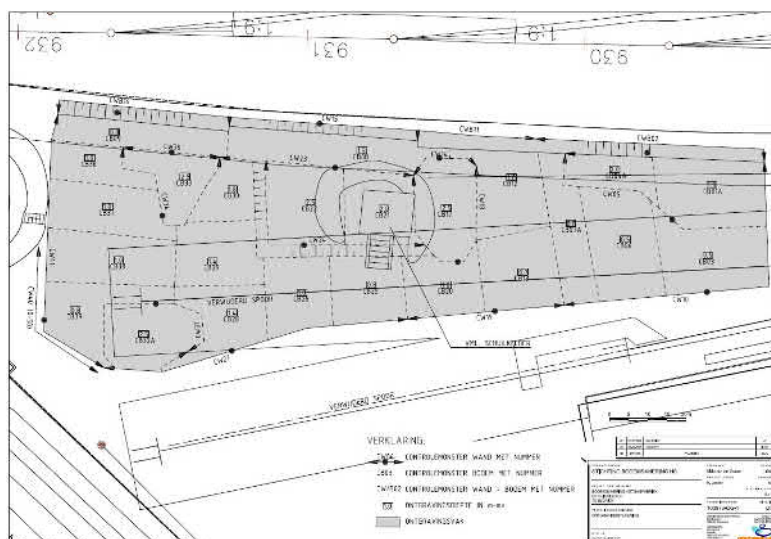
Tekening uit het evaluatierapport  
Oranjewoud, d.d. 20-09-2006

Met de saneringswerkzaamheden zijn de restverontreinigingen in de putwanden van eerdere sanering (kraanspoor, CW01 en CW02) verwijderd. Tegen de spoorbaan zijn nog wel matig verhoogde gehalten minerale olie (550-910 mg/kg d.s.) en sterk verhoogde gehalten PAK's (27-870 mg/kg d.s.) achtergebleven (CWB16, CW15, CWB11 en CWB02). De restverontreiniging is een aandachtspunt voor de geplande werkzaamheden.

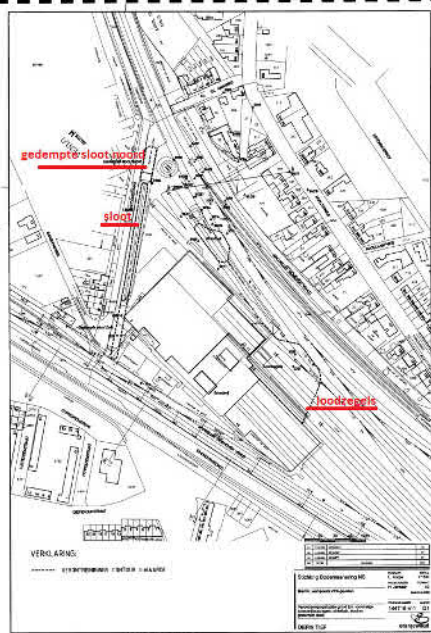
Ligging verontreinigingen rondom werkplaats  
Saneringsplan, Oranjewoud, 27-10-2005

Aan de noord en zuidzijde van de sloot is een gedempt deel aanwezig (sublocatie 212). Voor onderhavig dossieronderzoek is enkel de noordzijde relevant. Ter plaatse van het noordelijk deel van de gedempte sloot is de omvang van de grondverontreiniging met PAK en koper boven de interventiewaarden en zink boven de tussenwaarde circa 63 m<sup>3</sup> (35 m x 6 m x 0,3 m (1,3-1,6 m-mv)). De verontreiniging is vooral aanwezig is de koolgruis en puinhoudende oorspronkelijke slootbodem. Het noordelijk deel en het zuidelijk deel van de gedempte sloot vormen samen één, niet urgent, geval van ernstige bodemverontreiniging.

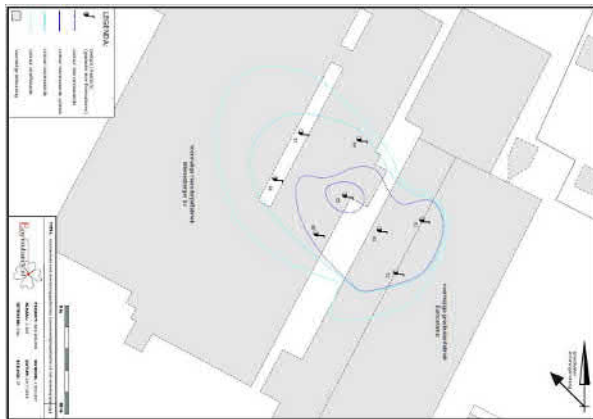
Naar aanleiding van de resultaten van het milieukundig bodemonderzoek uitgevoerd naar de bodemverontreiniging met minerale olie. Op basis van de resultaten is een grondsanering uitgevoerd en de restconcentraties in het grondwater worden gemonitord. De grondwaterstand varieert van 3,5 tot 4,5 m-mv. De afstand tot het spoor bedraagt 300-400 meter waardoor de verontreiniging niet relevant is.

*Verontreiniging grondwater uit het evaluatierapport*

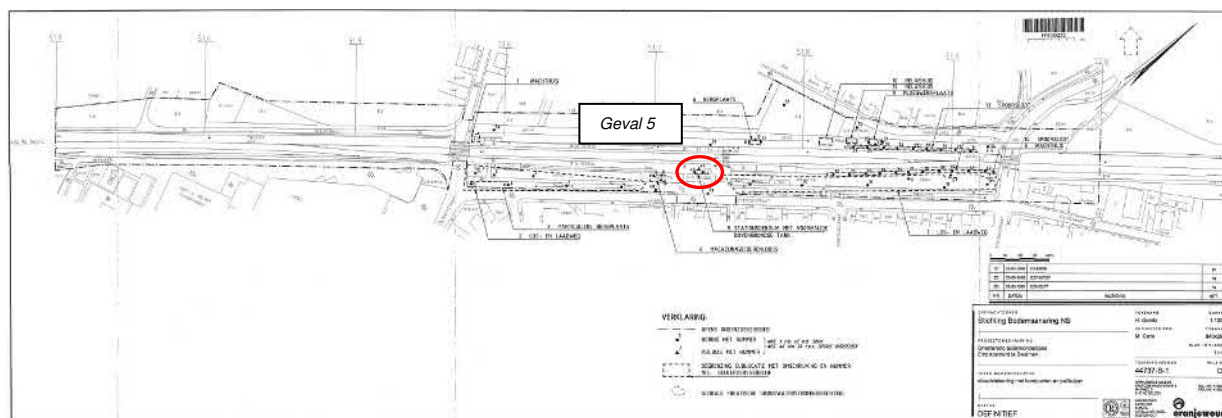
De gemiddelde grondwaterstand bedroeg ten tijde van het onderzoek ca. 4 m-mv. In zowel de grond als het grondwater zijn hooguit lichte overschrijdingen aangetoond met uitzondering van het matig verhoogde gehalte zink in de grond ter plaatse van het stationsgebouw (km 51.700). Deze sublocatie (stationsgebouw met voormalige tank) is als NS-saneringsgeval 155.SG5 gedefinieerd (Mogelijk ernstig, niet urgent). De ligging is weergegeven op onderstaande afbeelding.

Tekening uit het oriënterend bodemonderzoek met ligging verontreiniging 155.SG5

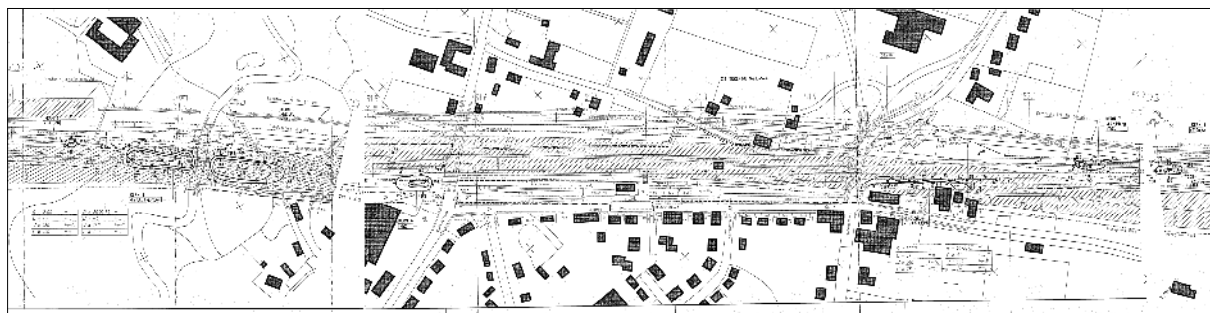
In totaal zijn voor de grond 7 verontreinigingskernen gedefinieerd met voornamelijk verontreinigingen met metalen en plaatselijk ook PAK's en/of minerale olie. De omvang van de spots zijn in 2000 nader onderzocht en in beeld gebracht. Omdat de verontreinigingen allen in relatie staan tot de spoorgerelateerde bijmengingen is sprake van één geval van bodemverontreiniging. Kern 6 is hierbij als een apart geval gedefinieerd: voormalige stortplaats (LI097500024, zie uitwerking Parallelweg). Hiermee is sprake van een ernstig geval van bodemverontreiniging met metalen welke als niet-urgent is beoordeeld.

Samengevoegde tekening uit het nader bodemonderzoek met ligging verontreinigingskernen

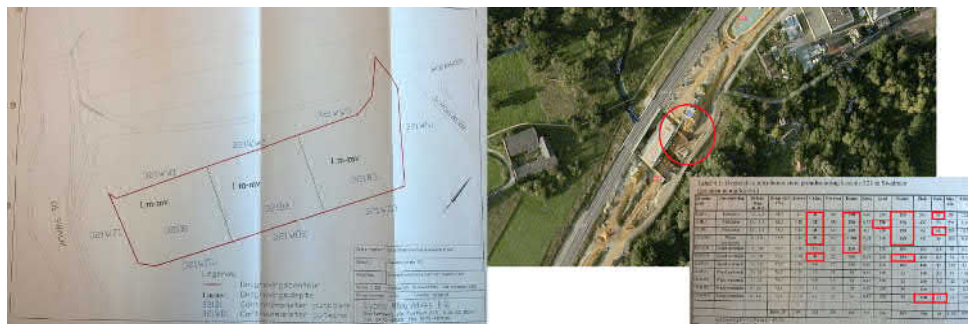
De locatie is nader onderzocht, uitgewerkt in een saneringsplan en in 2005 gedeeltelijk gesaneerd (Rijkswaterstaat) voor de aanleg van de Rijksweg A73. Dit betreft de enige grondsanering waarbij sterk verhoogde gehalten zijn achtergebleven. Het gaat om metalen en PAK's in de zowel de wanden als putbodem. Desondanks voldoet de uitgevoerde sanering aan de doelstelling (aanbrengen leeflaag) en uitgangspunten van het goedgekeurde saneringsplan (Beschikking Wbb, Provincie Limburg, nummer Li97500149-400, kenmerk 2001/401161, d.d. 11-09-2001). Het saneringsresultaat is goedgekeurd door het bevoegd gezag (2006-01-10, 2006/59922). De achtergebleven restverontreiniging wordt begrenst door de Rijksweg en is daarmee niet relevant voor de geplande werkzaamheden direct rondom de huidige spoorbaan.

Tekening evaluatierapport met ligging restverontreiniging en achtergebleven gehalten, Lyons Milieu-Advies, d.d. 2 mei 2005

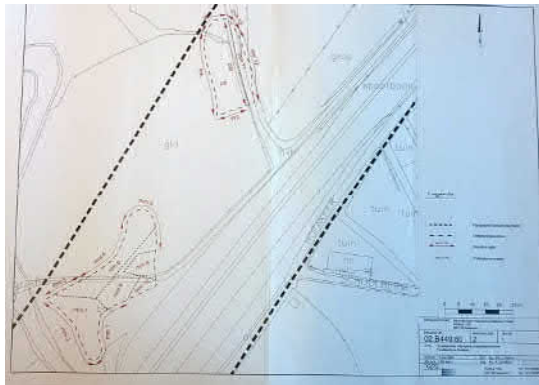
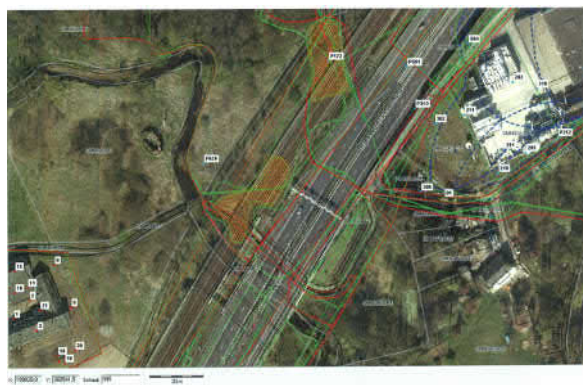
Ter plaatse zijn twee ontgravingsvakken gemaakt van 1 a 1,5 meter diepte. Plaatselijk zijn in de wanden nog sterk verhoogde gehalten met zware metalen achtergebleven. Ook onder de spoordijk (MM1, lood). Zeer waarschijnlijk loopt de verontreiniging door onder de huidige (verhoogde) spoorbaan. Het grondwater in en rondom de stortplaats wordt periodiek gemonitord.

Gezien het hoogteverschil van de spoorbaan ten opzichte van het maaiveld van de omgeving (> 2 meter) speelt de metalenverontreiniging geen rol voor de geplande werkzaamheden. Het saneringsresultaat is goedgekeurd door het bevoegd gezag (beschikking zit niet in het dossier).

Tekening uit het evaluatierapport (situatie met oude spoorbaan)  
CSO, d.d. 28-05-2005

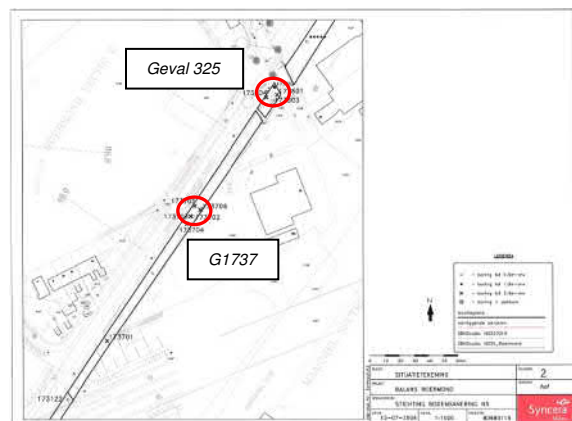
Perceel G1737 en Perceel G1738

| NS-geval | sublocatie | kilometrerig | Grond verontreiniging | Omvang (>I) | Opmerking |
|---|---|---|---|---|---|
| - | Perceel G1737 | 47.890-48.110 | Zware metalen >I | > 25 m <sup>3</sup> | Lokale uitschieter. Geen ernstig geval van bodemverontreiniging, niet urgent |
| 325 | Perceel G1738 | 48.000 | Zink >I | 30 m <sup>3</sup> | Ernstig geval van bodemverontreiniging, niet urgent |

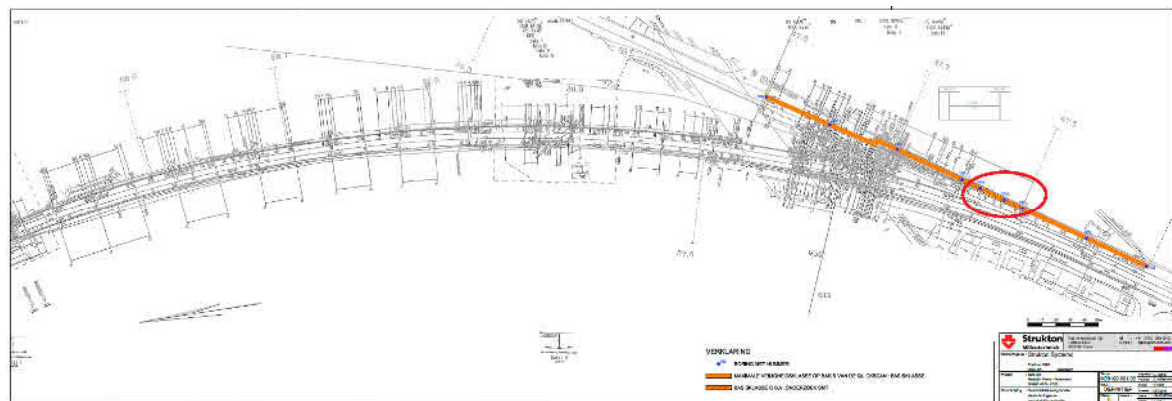
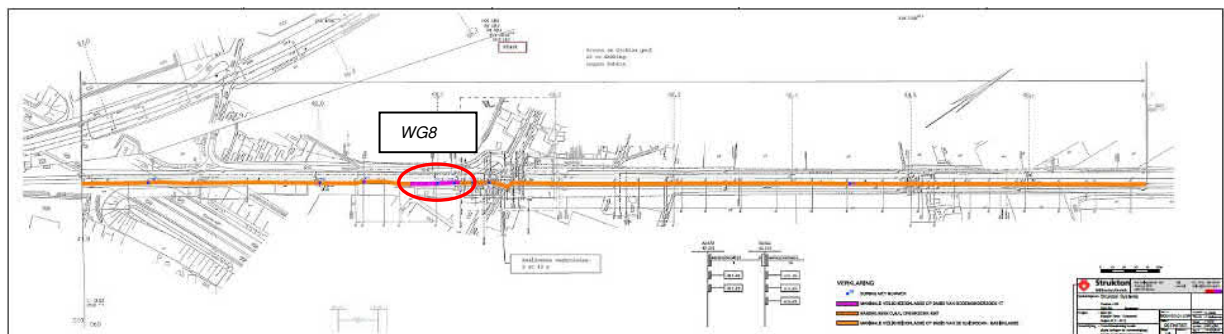
| NS-geval | kilometrerig | boring | Grond verontreiniging | Opmerking |
|---|---|---|---|---|
| 00227.WG8 | 48.120-48.150 | 112 en 113B | Koper, nikkel, zink >I | Ernstig, niet urgent geval van bodemverontreiniging |

Tekeningen uit het verkennend bodemonderzoek met ligging matig verhoogde gehalten km 47.600 en ligging Wbb-geval 227.WG8

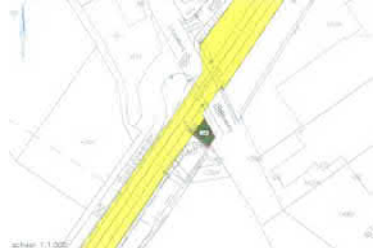
BUS-melding perceel 1738, d.d. 19 juni 2014

In 2014 en 2015 zijn twee BUS-meldingen verrichte voor werkzaamheden langs het spoor. Het gaat om werkzaamheden langs het spoor nabij de overgang met de Schouwberg, percelen 1736 en 1738. Voor perceel G-1738 is in 2014 een melding ingediend voor een leeflaagsanering (55 m³) tot 1 meter minus maaiveld. De melding verwijst naar geval 00227.WG8 echter lijkt het te gaan om NS-saneringsgeval 325 (zink in grond). Recentelijk

is, 5 maart 2015, is een BUS-melding ingediend voor een tijdelijk uitname op perceel G-1736 (30 m<sup>2</sup>). De verontreiniging heeft wel betrekking op geval 00227.WG8. Van beide werkzaamheden zijn geen BUS-evaluaties bekend waardoor het onbekend is of perceel G1738 in voldoende mate is gesaneerd of dat in de ondergrond of wanden nog restgehalten zijn achtergebleven. Beide verontreinigingen blijven een aandachtspunt.

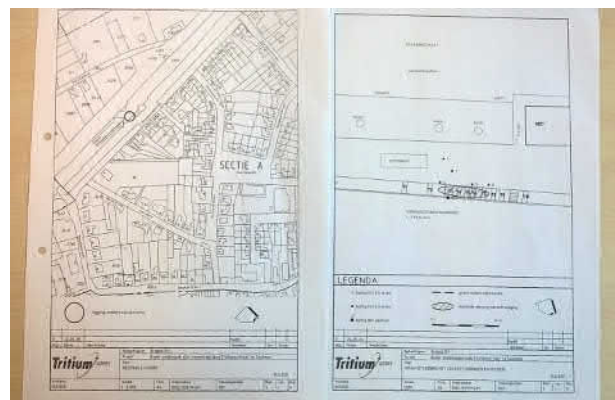
Bij graafwerkzaamheden nabij het stationsgebouw (werkterrein) is een olieverontreiniging in de grond aangetroffen. De verontreiniging is afgebakend met een nader bodemonderzoek. De omvang is beperkt: 2,5 m<sup>3</sup> sterk verontreinigde grond. De aanpak is in kort plan van aanpak uitgewerkt en in februari 2006 uitgevoerd (volledige verwijdering). Van de werkzaamheden is geen evaluatierapport aanwezig. Waar de verontreiniging was gelegen is nu de Rijksweg A73 aanwezig. De verontreiniging is verwijderd voor de aanleg ervan. Gezien beperkte omvang, en de vermoedelijke sanering voor de aanleg van de Rijksweg is de locatie niet meer relevant.

Tekeningen uit het nader bodemonderzoek met ligging grondverontreiniging met olie

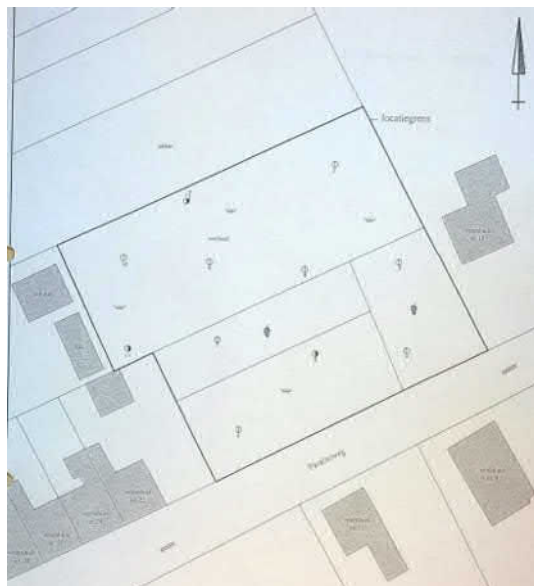
Tekening uit het verkennd bodemonderzoek

Voor de bouw en uitbreiding van woningen zijn een aantal bodemonderzoeken uitgevoerd op de percelen met huisnummers 10, 18 en 29. Hierbij is enkel in de bovengrond van het perceel aan de Parallelweg 18 een licht verhoogd gehalte koper aangetoond. In het grondwater zijn vooral licht verhoogde concentraties nikkel, zink en cadmium gemeten. Plaatselijk overschrijd de concentratie naftaleen of minerale olie de streefwaarde.

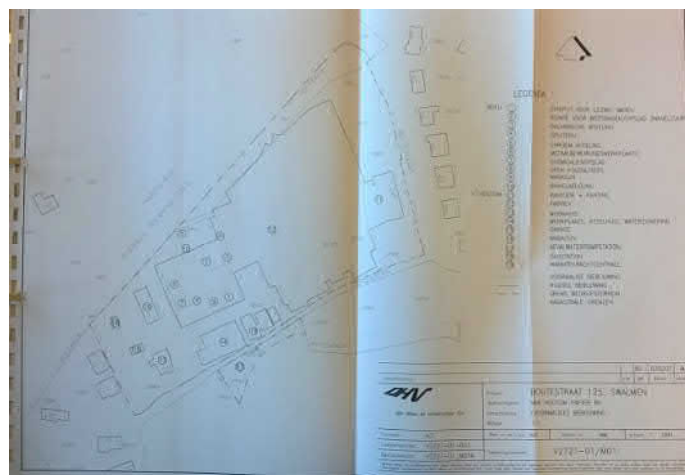
Op onderstaande afbeeldingen zijn gegevens en de ligging van de verontreinigingen weergegeven. Hierbij wordt opgemerkt dat de spoorlijn in de tekeningen de oude spoorlijn betreft. Met de aanleg van de Rijksweg A73 is de huidige spoorlijn noordelijker gelegen (zie afbeelding BIS Roermond). Op de eerste afbeelding zijn de voormalige bedrijfsactiviteiten van Bofu Chroomindustrie aangeduid.

Ligging historische bedrijfsonderdelen  
DHV, d.d. 13-11-2003

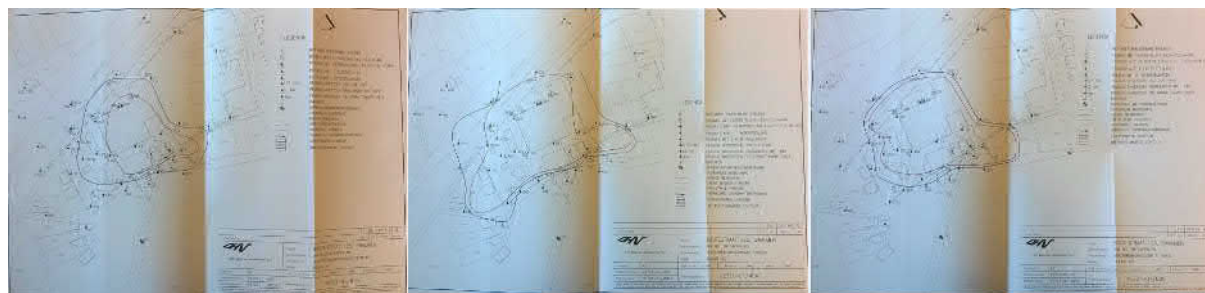
In 2003 zijn de grondwaterverontreinigingen met een nader onderzoek verder in beeld gebracht. In de grond zijn sterk verhoogde concentraties aan cadmium, chroom, nikkel, 1,2-dichloorethenen, vinylchloride, tetrachlooretheen en matig verhoogde gehalten trichlooretheen gemeten. De omvang van de verontreinigingen zijn vastgelegd. Op de bedrijfslocatie wordt grondwater onttrokken voor het productieproces. Hierdoor is de verspreiding van de historische verontreinigingen opgeven. Dit wordt middels monitoringen gecontroleerd. De grondwaterstand bevindt zich op circa 2,5 m-mv.

Verontreinigingssituatie cadmium, chroom en nikkel in het grondwater  
DHV, d.d. 13-11-2013

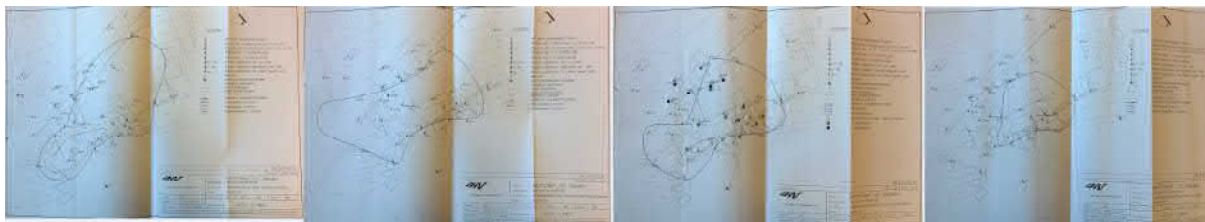
Verontreinigingssituatie tetrachlooretheen, trichlooretheen, 1,2-Dichloorethenen en Verontreinigingssituatie vinylchloride  
DHV, d.d. 13-11-2013

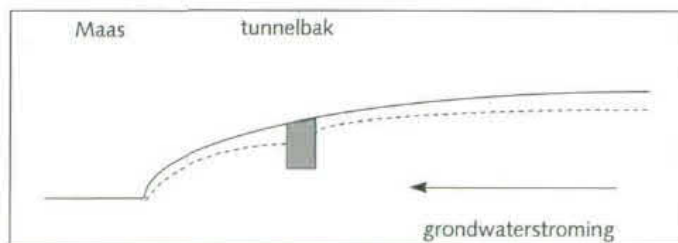
Figuur 1: Barrièrewerking tunnelbak voor grondwaterstroming

Voor de aanleg van de Swalmentunnel is door Rijkswaterstaat een onderzoek gedaan naar de invloed van de aanleg van de tunnelbak op de heersende grondwaterstand in de omgeving. Hieruit blijkt dat de grondwaterstand ter plaatse van de (toen nog toekomstige) tunnel tussen 2 m en 3,5 m onder maaiveld aanwezig is. Daarnaast blijkt uit de rapportage de barrière die de tunnel vormt voor de oost-west gerichte grondwaterstroming, vanaf het centrum in de richting van de Maas. Uit de resultaten van het rapport en de diepte van de grondwaterstand blijkt dat vanaf de zuidoostzijde van de tunnel geen negatieve beïnvloeding van de kwaliteit wordt verwacht van noordwestelijk van de tunnelbak gelegen spoorlijn. Hierdoor wordt geen beïnvloeding verwacht ten aanzien van de geplande werkzaamheden.

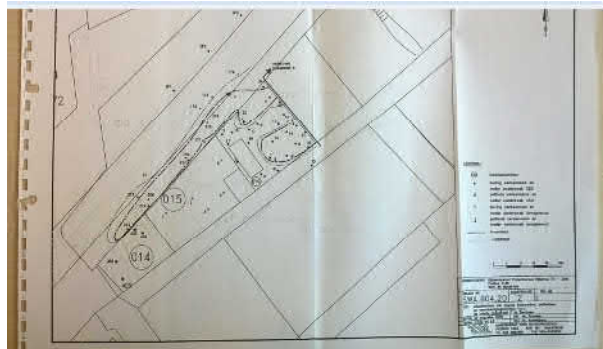
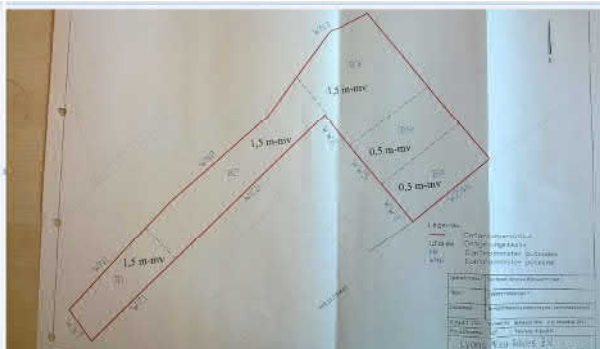
De uitgevoerde sanering voldoet aan de doelstelling (bodembebruikswaarde voor extensief gebruikt groen (BGW II) en uitgangspunten van het goedgekeurde saneringsplan (Beschikking Wbb, Provincie Limburg, nummer LI97500134-400 en LI97500070-400, kenmerk 2001/40038 en 2001/40018, d.d. 11-09-2001). In de wanden van perceel Hollestraat 9 is tegen de weg en het leidingtracé een restverontreiniging met sterk verhoogde gehalten zink in de grond achtergebleven (WZ6 en WZ8). Het saneringsresultaat is goedgekeurd door het bevoegd gezag (2005-12-13, 2005/57110).

Met de aanleg van de tunnelbak (barrière) en de verlegging van de spoorlijn is de achtergebleven restverontreiniging niet meer relevant voor de geplande spoorwerkzaamheden.

Verontreinigingssituatie en ontgravingsvak perceel Hollestraat 7  
Lyons Milieu-Advies, d.d. 2 mei 2005

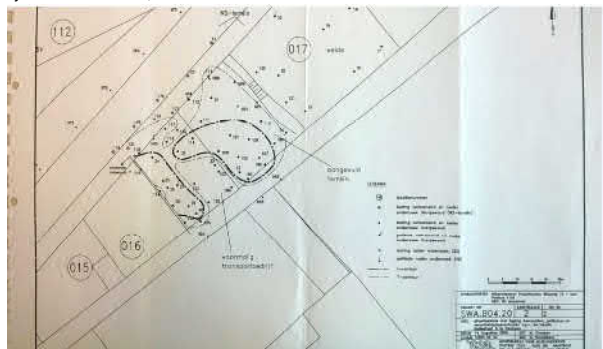
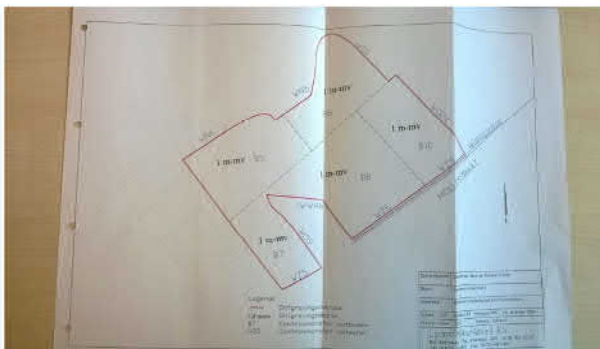
Verontreinigingssituatie en ontgravingsvak perceel Hollestraat 9  
Lyons Milieu-Advies, d.d. 2 mei 2005

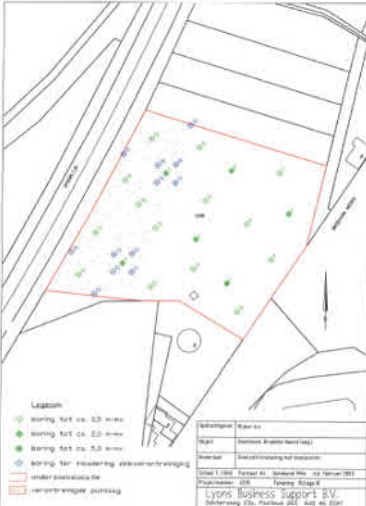
In 2003 zijn door Lyons Business Support verschillende bodemonderzoek uitgevoerd voorafgaande aan de ontwikkeling van het terrein. Op de achterzijde van het terrein, grenzend aan de spoorbaan, is een ophoging met puinhoudende grond aanwezig. In de laag zit eveneens resten met baksteen, beton, as, asfalt, dakleer, plastic, hout, tegels, glas en ijzer. Het pakket varieert in dikte van 1 tot 2 meter. In deze laag zijn matig verhoogde gehalten lood, cadmium en PAK's aanwezig. De interventiewaarde wordt slechts plaatselijk door de gehalten zink overschreden. Er is geen sprake van een geval van ernstige bodemverontreiniging.

Voor de aanleg van het kantoor en de parkeerplaats zijn maatregelen nodig. De parkeerplaats wordt gebruikt om de verontreiniging te isoleren, grondverzet is wel nodig voor de aanleg van een fundatielaag. Het verontreinigde puinhoudende (stort)materiaal is nog steeds aanwezig. Onduidelijk is in hoeverre dit ook aanwezig is in de richting van de spoorbaan. Waardoor de aanwezigheid van stortmateriaal een aandachtspunt is voor de geplande spoorwerkzaamheden (km 48.900-49.000). Verdachte parameters zijn PAK's en metalen.

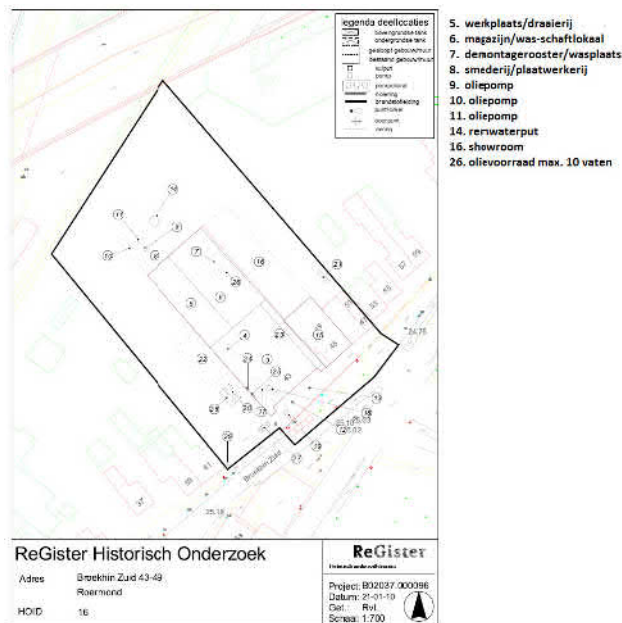
Het onderzoek concludeert dat naar alle waarschijnlijkheid de voormalige ondergrondse brandstoftanks omstreeks 1983 zijn gesaneerd door ze te reinigen en af te vullen met zand. Hiervan zijn geen certificaten bekend. Er wordt aanbevolen een bodemonderzoek uit te voeren. Er zijn geen gegevens bekend of dit ook daadwerkelijk is uitgevoerd. Het perceel bevindt zich naast het spoor waardoor mogelijk beïnvloeding heeft plaatsgevonden. Het is aan te bevelen voorafgaande aan de werkzaamheden de grond naast de spoorbaan de te onderzoeken (km 47.750-47.800). Verdachte parameters voor de ondergrond zijn: zware metalen, PAK's, gechloreerde koolwaterstoffen, minerale olie en vluchtige aromaten.
