## **BOMEN EFFECT ANALYSE 127 BOMEN BUURTWEG VOORTHUIZEN**

Referentienummer : 191073  
Opdrachtgever : Evers Adviesburo127  
Datum rapport : 18 april 2019

# BOMEN EFFECT ANALYSE

127 BOMEN BUURTWEG VOORTHUIZEN

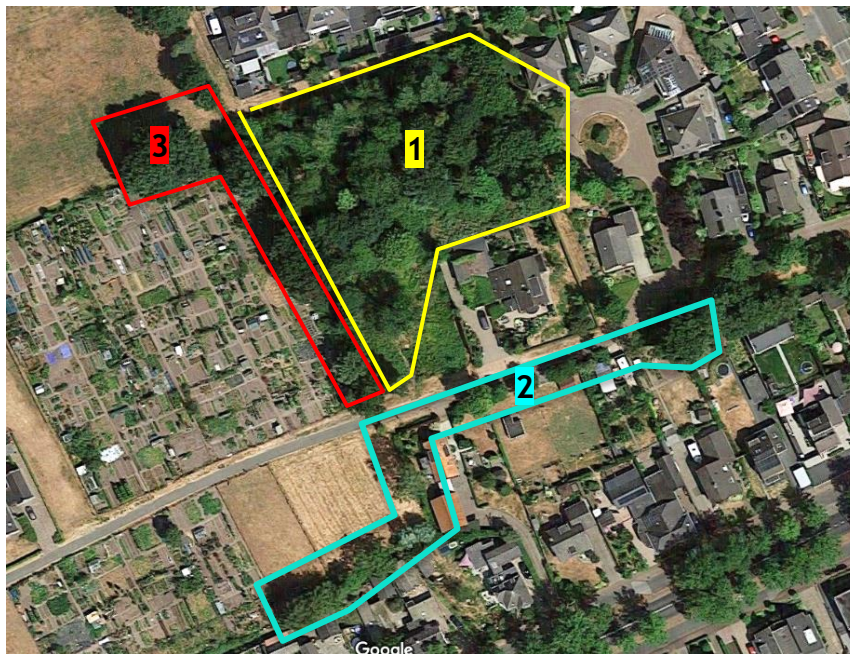
Gemakshalve kan het projectgebied qua bomen worden onderverdeeld in 3 secties (afbeelding 3):

- 1. Oostelijk gedeelte met de meeste bomen (bosverband);
- 2. Zuidelijk deel met rijbeplanting van de watergangen;
- 3. (Noord)westelijk deel met bomen op de perceelsgrens

*Afbeelding 3: Drie onderscheiden secties qua boombeplanting;*

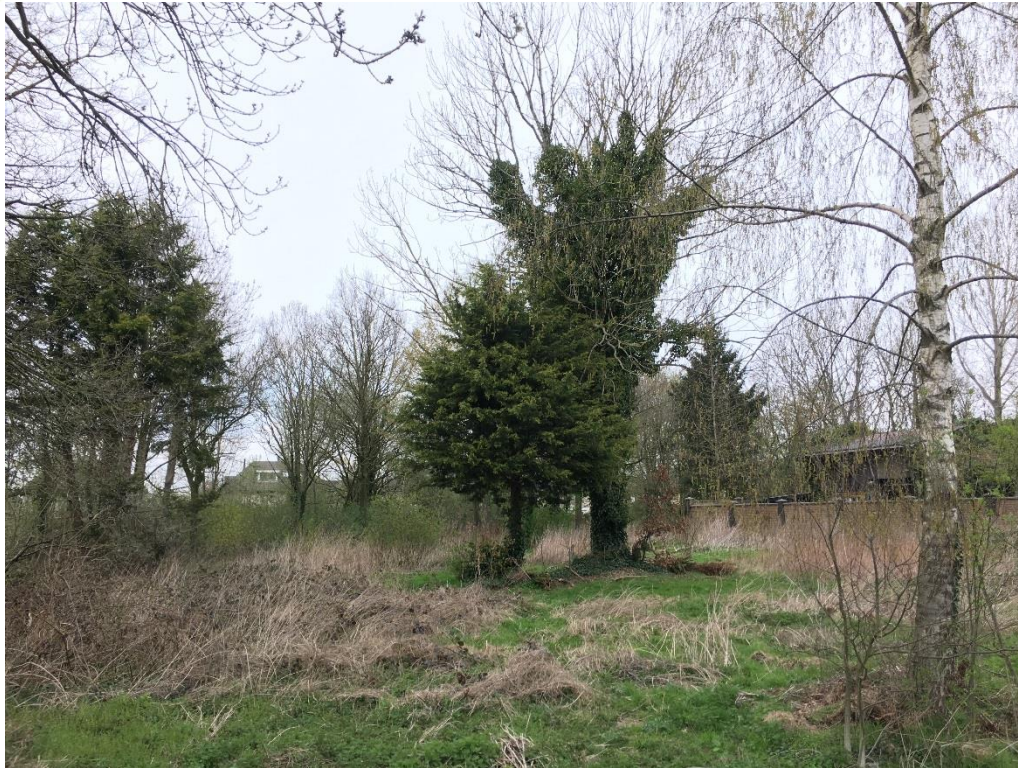
*Afbeelding 4: Sectie 1. Solitaire bomen en boomgroepen zonder structuur;*

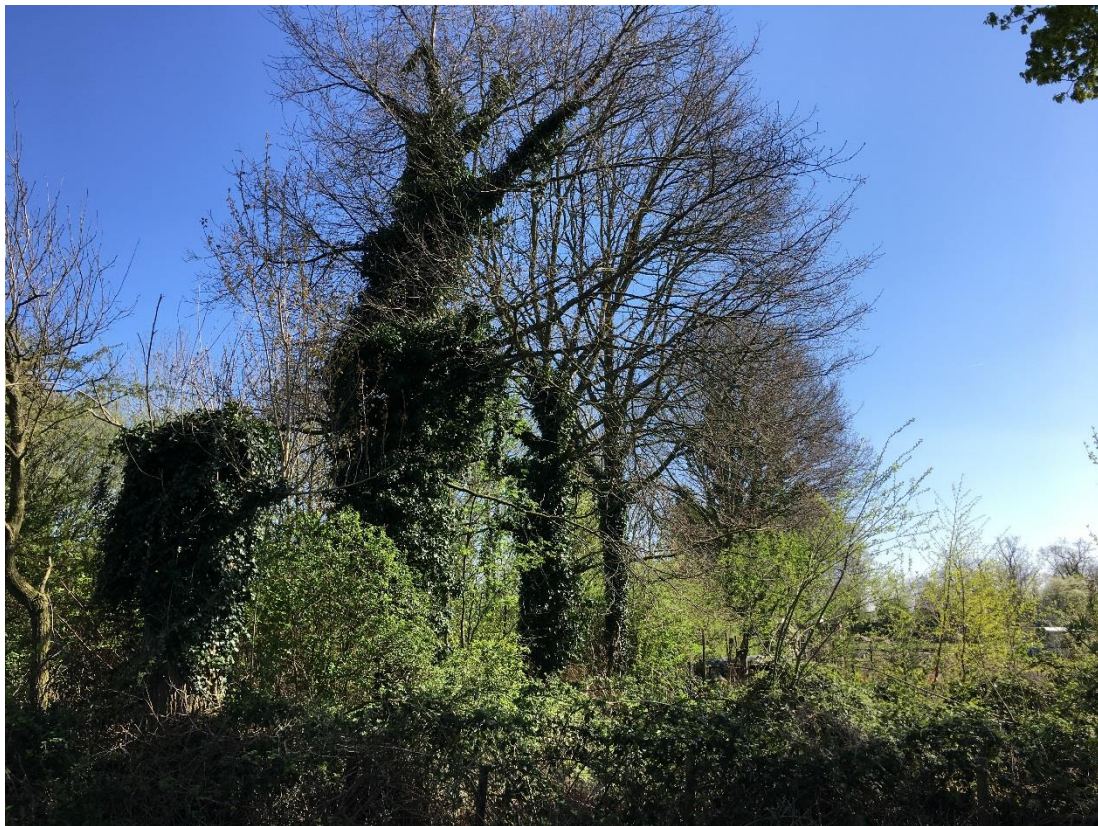
Op de begrenzing tussen sectie 1 en het volkstuinencomplex aan de westzijde van het projectterrein bevinden zich 8 beeldbepalende zomereiken. In de nulmeting zijn deze bomen aangemerkt als behorend tot de Hoofd-/groenstructuur van het terrein. Aan de noordzijde van het projectgebied bevinden zich nog twee monumentale zomereiken. De bomen bevinden zich in het weiland aan de overzijde van de sloot. Ze behoren daarom strikt genomen niet tot het projectterrein, maar de omvangrijke kronen bevinden zich voor een groot gedeelte binnen de projectgrens. De afbeeldingen 11 t/m 13 vormen een toelichting bij deze beschrijving.

*Afbeelding 11: Bomenrij (zomereiken) op de grens met de volkstuinen;*

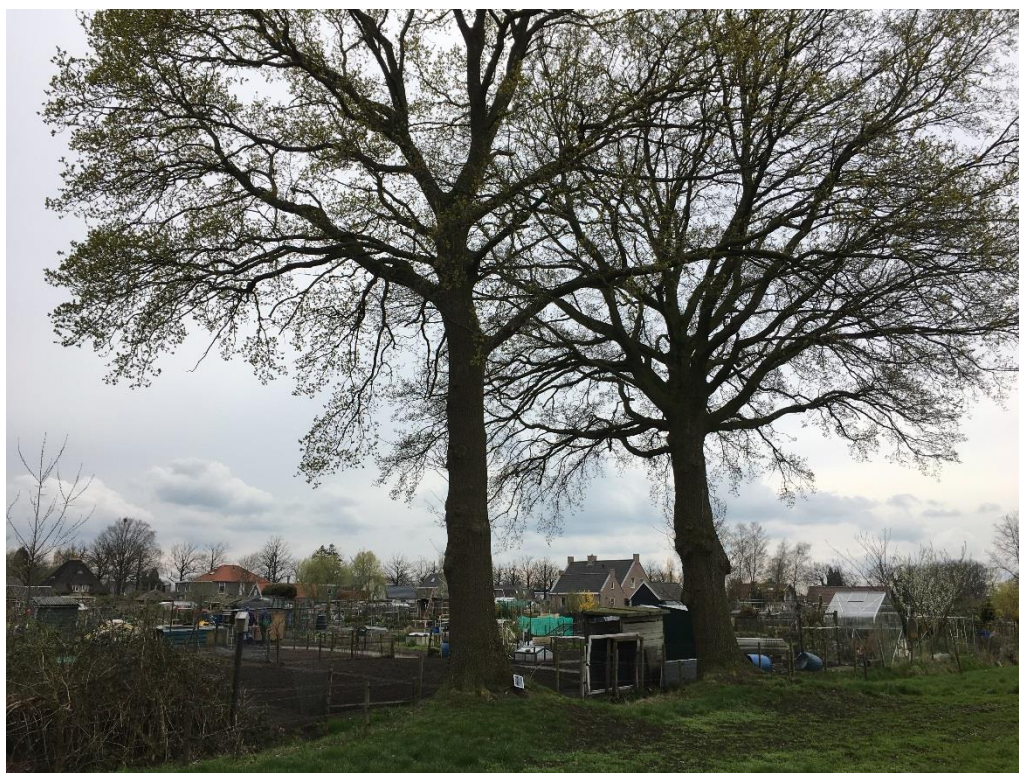
*Afbeelding 13: Idem, vanuit oostelijke richting;*

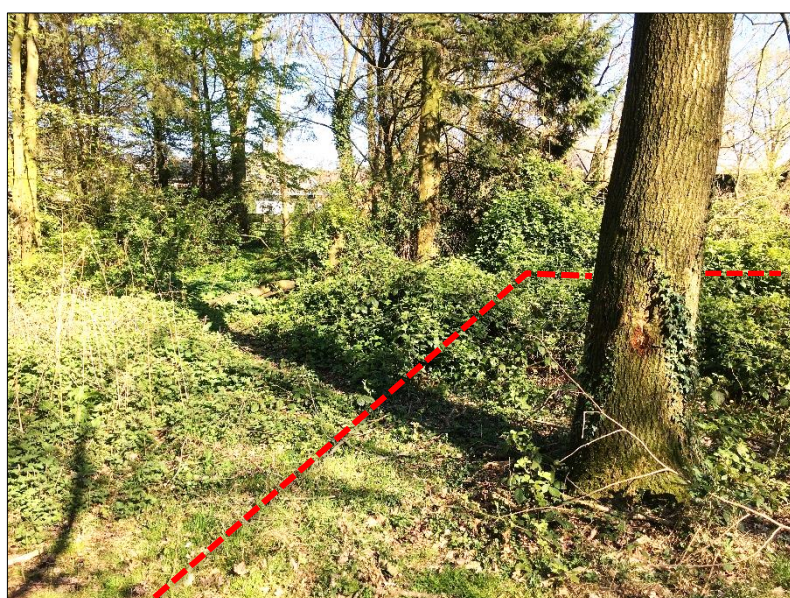
Afbeelding 15: Grens ontgraving bij boom 30;

Uit afbeelding 14 valt op te maken dat binnen ca. 50% van de kwetsbare boomzone sprake is van (ondergrondse) projectinvloeden op de boom. Deze zijn:

1. Graafwerkzaamheden ten behoeve van de aanleg van (de fundering van) de weg, de oprit naar de garage en het trottoir en (eventueel) bij de inrichting van de voortuin behorend bij kavel 291. Graven in deze (tot dusver ongestoorde) groeiplaats kan leiden tot wortelschade. Twee factoren zijn hier van belang: de graafdiepte en de minimale graafafstand tot de boom:

- a. De graafdiepte zal voor de (ontsluitings)weg al gauw 50 cm bedragen. Aangezien de beworteling van zomereik voornamelijk aanwezig is vanaf 30 cm-mv is de kans op wortelschade (ca. 25% van de bewortelbare zone) groot. Voor de oprit en het trottoir hoeft minder diep ontgraven te worden (30 cm) maar ook hier kan wortelschade optreden;

2. Het verharden van de bewortelde zone. Dit betekent een vermindering van gasuitwisseling (o.a. zuurstof) en infiltratie van regenwater. Deze invloed zal het grootst zijn bij asfaltverharding. Bij elementenverharding (bijvoorbeeld klinkers) zal de invloed minder zijn;

Indien er ook minimaal ontgraven wordt ten behoeve van het aan te leggen trottoir kunnen de wortels hier (én onder de nieuwe voortuin) maximaal gespaard worden.

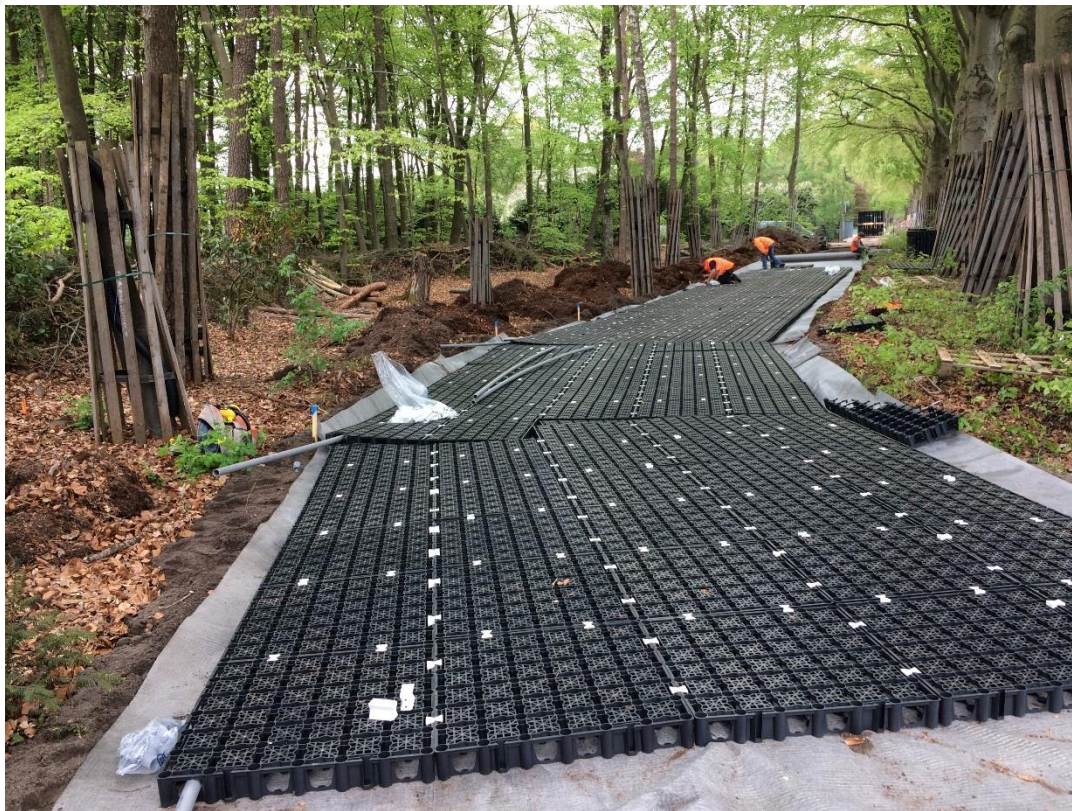
*Afbeelding 16: Toepassing van PermaVoidkragen als fundering van een betonnen fietspad in een bos;*

Afbeelding 16 geeft een voorbeeld van de toepassing van de Permavoidkratten bij de aanleg van een verharding in een bos.

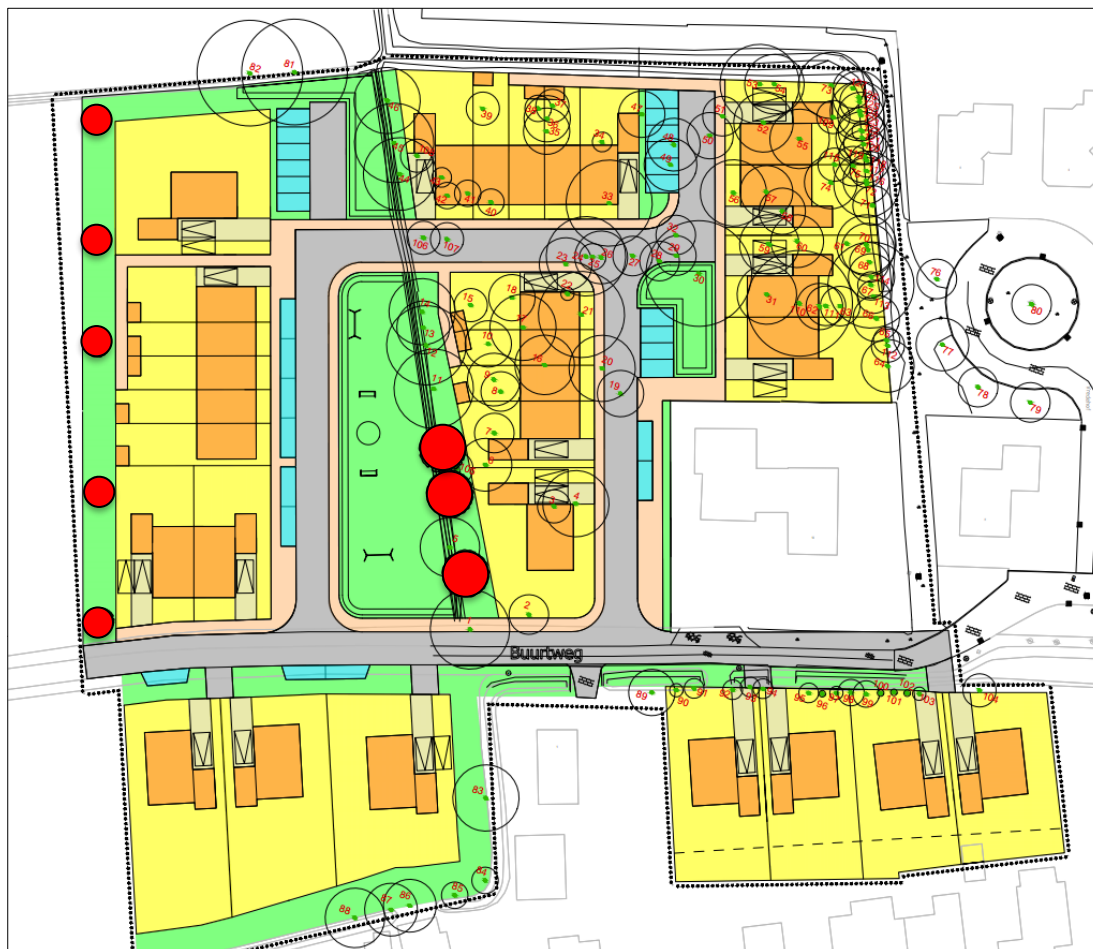
Binnen het project worden 8 nieuwe bomen aangeplant. Afbeelding 21 geeft de voorgenomen plantlocaties weer.

Afbeelding 21: 8 locaties voor nieuwe boomaanplant;

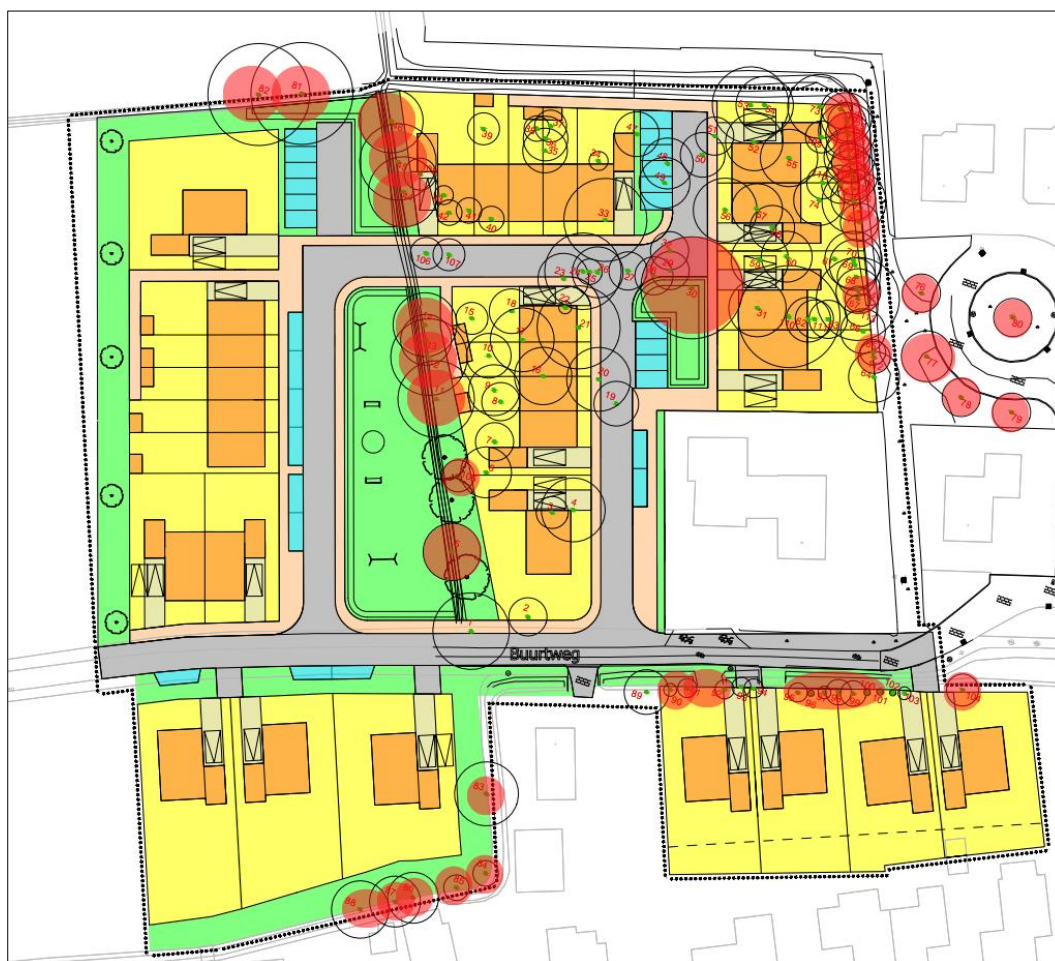
Afbeelding 22: De te handhaven bomen zijn met rood aangegeven;

- Van de 127 aanwezige bomen kunnen er 50 in hun huidige verschijningsvorm en op de huidige standplaats duurzaam worden ingepast indien er gerichte (beschermings)maatregelen en randvoorwaarden. De randvoorwaarden zijn weergegeven in tabel 21 in paragraaf 5.2 (Advies). Afbeelding 22 geeft de te handhaven bomen weer;
- 77 bomen kunnen niet duurzaam behouden worden. Bijlage 7 geeft per boom een motivatie van het niet-handhavingsadvies weer. De gegevens van deze bomen worden weergegeven in de tabellen 17 tot en met 20.
