Dassen Hoogspanningsstation 380 kV Tilburg -TenneT  
Loonse Spinderspad Tilburg  
Voorstel tot compensatie/inrichtingsplan  
Kenmerk 002.678.21 0972468  
**Definitief versie 1.0**

TenneT is voornemens om een nieuw 380 kV-hoogspanningsstation aan te leggen in het gebied rond het Loonse Spinderspad te Tilburg. Na afweging van een aantal varianten qua locatiekeuze heeft de Minister in 2017 gekozen voor variant A waarbij de noordwestgrens van het station vrijwel tegen een bewoonde dassenburcht aan komt te liggen. Tijdens de keuze van deze variant in 2017 was de aanwezigheid van deze burcht echter bij de planmakers niet bekend.

Nu recent (medio maart 2021) de dassenburcht bij TenneT bekend is geworden is aan Stichting Das&Boom gevraagd om te onderzoeken of de aldaar levende dassen verhuisd moeten worden of dat de aanwezige dassen onder bepaalde voorwaarden kunnen blijven zitten.

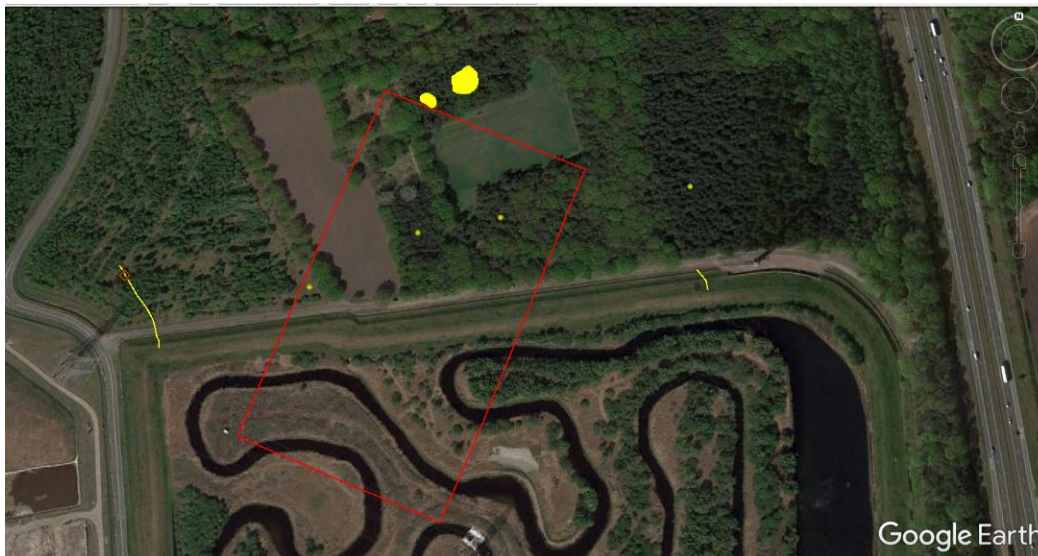
*Kaart 3: Door das&boom aangetroffen dassensporen*

Gele vlakken = oorspronkelijke bij- en hoofdburcht

Gele punt = onbelopen (dassen)hol

Gele lijn = dassenwissel

Bruine ruit = mestputje

Op de burcht zelf zijn weinig wissels gevonden. Wel waren er duidelijke wissels aanwezig op de dijk tussen het Loonse Spinderspad en de waterberging van de rioolwaterzuivering (kaart 3, foto 3)

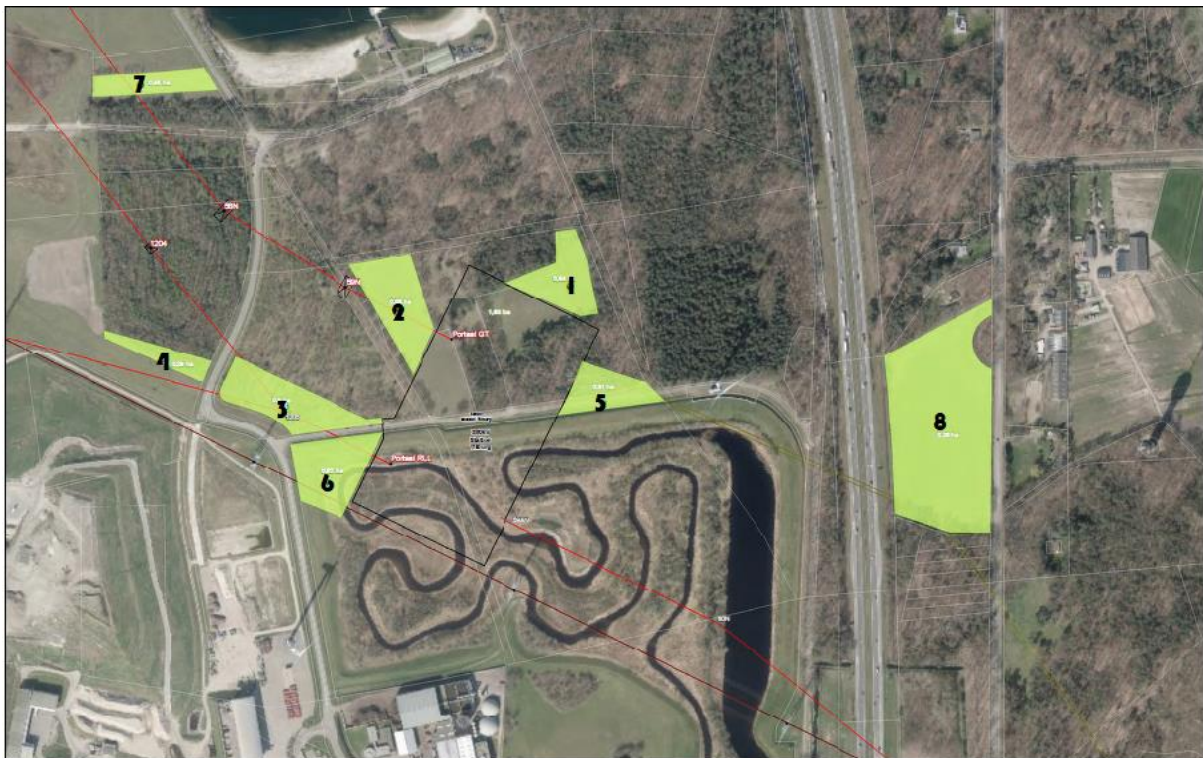
Kaart 6: Gronden voor compensatie verlies foerageergebied das

Op kaart 6 staan de gronden afgebeeld die inmiddels eigendom zijn van TenneT en die gebruikt worden als compensatie voor het verlies aan foerageergebied van de das.

1. Direct ten zuiden van de dassenburcht bevindt zich minimaal sinds 2016 een grasland (nr 1 op kaart 6). Eerdere jaren zijn niet bekend bij de bron website Boer&bunder, mogelijk doordat het grasland geen landbouwkundig gebruik had. Op een luchtfoto van 2005 (bron: Google Earth) lijkt het erop dat er toen ook al sprake was van een grasland. Het grasland wordt nu gebruikt als hooiland waarbij er 1 of 2 x per jaar wordt gemaaid. Hoogstwaarschijnlijk wordt dit grasland niet bemest. Een deel van dit grasland is onderdeel van het plangebied maar circa 0,64 hectare blijft behouden. De optimalisatie van dit grasland kan bereikt worden door een beter op dassen gericht beheer (zie ook bijlage 3). Gezien de kleine omvang van het perceel (na realisatie hoogspanningsstation nog maar 0,64 ha.) is niet te verwachten dat dit grasland beweid kan gaan worden (wat natuurlijk wel de beste optie is). Dit betekent dan wel dat er frequent gemaaid moet worden zodat het gras niet hoger dan 10 cm is. Verder dient er aanvullend bemest te worden (met ruige stalmest). De aanleg van een aantal diverse fruit/notenbomen (circa 7) in het grasland zorgt op den duur voor een verrijking van het dieet van de das (zie ook kaart 7).

4. Aangezien een deel van de effluentenvijver verplaats gaat worden komt er ten zuidwesten van het plangebied een stuk grond vrij (0,82 ha) dat ook ingericht kan worden als grasland met diverse soorten fruit/notenbomen met een optimaal beheer voor dassen (nummer 6 op kaart 6 en kaart 7).

5. In de westelijke oksel van de Baan achter de Plakken en het Spinderspad bevindt zich ten noorden van het bosgebied een akker die recentelijk door TenneT is aangekocht (nummer 7 op kaart 6 en foto 6). Deze akker van circa 0,45 hectare waar sinds 2012 mais is verbouwd, bevindt zich op een kleine 500 meter afstand van de dassenburcht. Deze akker zal omgezet worden naar een beweid grasland in combinatie met de aanleg van een aantal hagen om zo de benodigde kleinschaligheid te verkrijgen (kaart 7).

6. Direct ten oosten van de N261 bevindt zich een akker (circa 3,26 ha.) die recent door TenneT is aangekocht (nummer 8 op kaart 6). Van 2009 tot 2015 was dit een grasland, daarna is er om en om mais en aardappelen verbouwd (bron: website Boer&Bunder). Een kleine 400 meter oostelijk hiervan bevindt zich een bewoonde dassenburcht. Mogelijk is dit gebied onderdeel van deze familie. Slachtoffers op de N261 ter hoogte van dit perceel wijzen er in ieder geval op dat dassen de N261 kruisen. Het is onduidelijk van welke familie de dassenslachtoffers afkomstig zijn, maar gezien de geringe afstand van de dassenburcht aan het Loonse Spinderspad tot deze locatie (circa

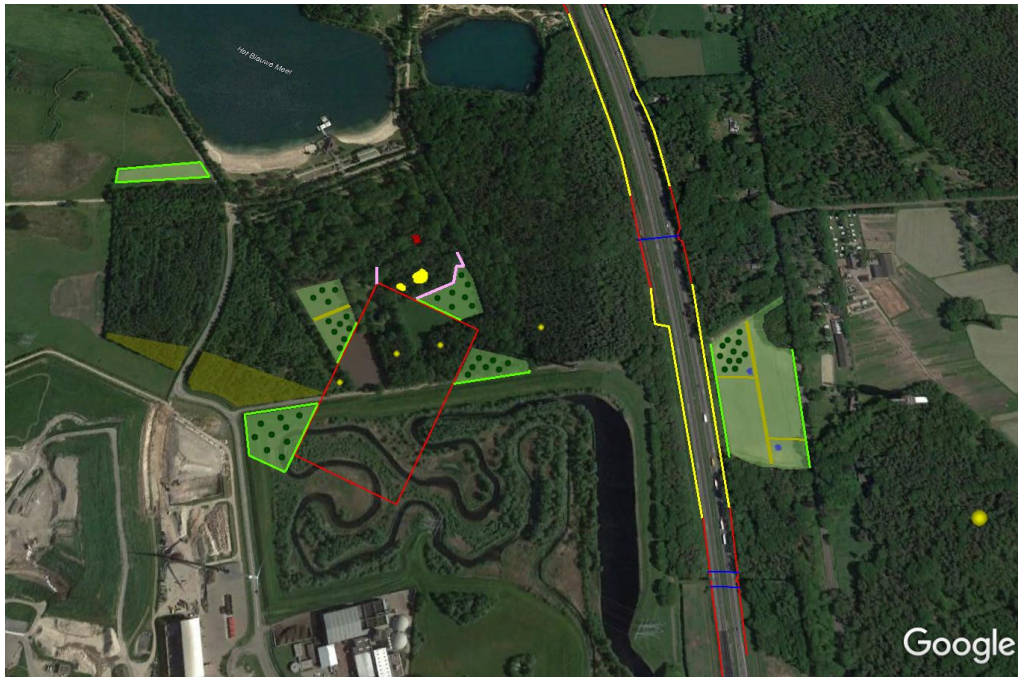
*Kaart 7: Overzicht maatregelen ter compensatie/mitigatie.*

*Okergroene lijn = houtwal l*

*Rood vlak = kunstburcht*

Op kaart 7 zijn de te nemen compenserende maatregelen in detail aangegeven.
