GEMEENTE LEEUWARDEN

# HISTORISCH BODEMONDERZOEK

## PLANGEBIED MIDDELSEE TE GOUTUM

PROJECTNUMMER  
SOL018527

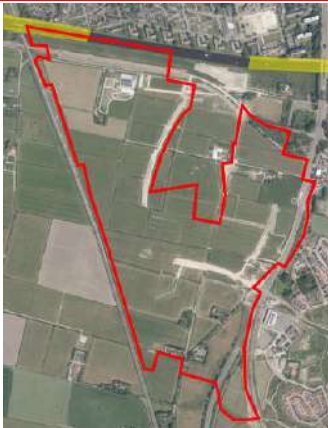
| Ligging onderzoek | Nr | Soort onderzoek | Onderzoeksbureau | Kenmerk | Datum |
|---|---|---|---|---|---|
| | [1] | Verkenkend waterbodemonderzoek Van Harinxmakanaal te Leeuwarden te Leeuwarden | Tijhuis Ingenieurs BV | H14043 | Juli 2014 |
| | <p><i>Conclusie [1]: Tijdens het verkennend waterbodemonderzoek zijn diverse trajecten binnen het Van Harinxmakanaal onderzocht. Het traject binnen onderhavige onderzoekslocatie is onderzocht als MM01. De baggerspecie ter plaatse is beoordeeld als Verspreidbaar op aangrenzend perceel, toepasbaar als klasse Industrie op / in landbodem en toepasbaar als klasse A in oppervlaktewater.</i></p> <p>In dit onderzoek wordt verwezen naar een voorgaand onderzoek uit 2012, deze is niet aanwezig in Nazca4U. Op basis van informatie afkomstig uit het onderzoek [1], komen de onderzoeksresultaten overeen met die van het voorgaand onderzoek.</p> | | | | |

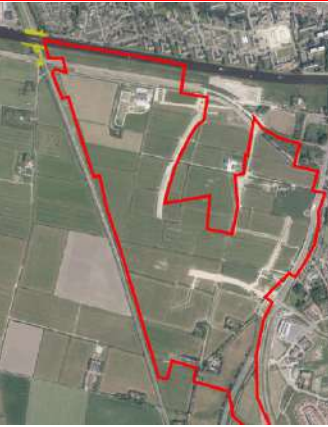
| Ligging onderzoek | Nr | Soort onderzoek | Onderzoeksbureau | Kenmerk | Datum |
|---|---|---|---|---|---|
| | [2] | Brug over Van Harinxmakanaal te Leeuwarden | Movares | RM000986 | 28 augustus 2014 |
| | <p><i>Conclusie [2]: In de bovengrond ter plaatse van het spoortalud/spoordijk is een koper- en zinkverontreiniging aanwezig. Het betreft een geval van ernstige bodemverontreiniging met minimaal 35 m³ sterk verontreinigde grond op de noordzijde van de brug. Aan de zuidzijde (grenzend aan onderhavige onderzoekslocatie) is plaatselijk een sterke verontreiniging met zink en koper aanwezig, deze verontreiniging is afgeperkt. Er zijn maximaal lichte verontreinigingen met diverse zware metalen, PCB, PAK en minerale olie. In het grondwater is nikkel licht verhoogd.</i></p> <p>De verontreiniging grenst aan de noordwestzijde van onderhavige onderzoekslocatie.</p> | | | | |

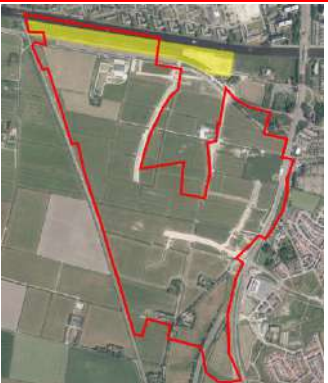
| Ligging onderzoek | Nr | Soort onderzoek | Onderzoeksbureau | Kenmerk | Datum |
|---|---|---|---|---|---|
| | [3] | Partijkeuring van grond ter plaatse van de Hendrik Algrawei te Leeuwarden | MUG Ingenieurs-bureau | 54189513 | 4 februari 2014 |
| | <p><i>Conclusie [3]: De partij grond vanaf het maaiveld tot op een diepte van 0,5 m-mv is plaatselijk beoordeeld als klasse 'Altijd Toepasbaar' en klasse 'Industrie'. De partijen grond vanaf 0,5 m-mv tot 2,0 m-mv variëren vanaf klasse 'altijd toepasbaar', klasse 'wonen' en klasse 'industrie'. De partijen voldoen aan de emissieklassen geldend voor toepassen in een GBT.</i></p> | | | | |

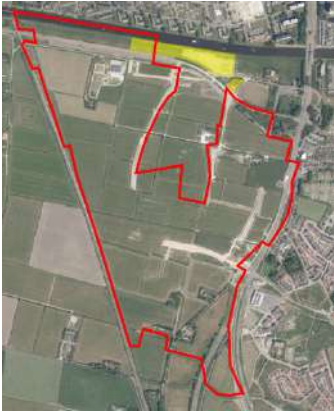
| Ligging onderzoek | Nr | Soort onderzoek | Onderzoeksbureau | Kenmerk | Datum |
|---|---|---|---|---|---|
| | [4] | Indicatief bodemonderzoek Zuid-Tangent te Leeuwarden eerste fase | Oranjewoud | 16546-57111 | mei 1993 |
| | [5] | Partijkeuring Fase 1 gronddepot Hendrik Algraweg en perceel aan Boksumerdyk te Leeuwarden - Goutum | Antea Group | 0459028.100 | 7 januari 2020 |
| <p><i>Conclusie;</i></p> <p><i>[4]: Op het terrein over een gebied van circa 9 hectare is sinds 1980 grond gestort uit werken in de stad Leeuwarden. Dit betrof met name licht verontreinigde grond (lood) van bodemsaneringslocaties. Voorafgaand aan het storten is de bovengrond verwijderd, het materiaal gestort en de bovengrond weer teruggeplaatst. Tijdens het onderzoek is aan de oostzijde circa 2 hectare stortgrond nog niet afgedekt. Tijdens het indicatieve onderzoek zijn maximaal lichte verhogingen aan zware metalen en PAK aangetoond in de gestorte grond. In het grondwater zijn lichte verhogingen aan vluchtige aromaten en arseen aangetoond.</i></p> <p><i>[5]: De grond is beoordeeld variërend tussen klasse 'altijd toepasbaar' en klasse 'industrie'. Het gehalte PFAS bevindt zich onder de landelijk gestelde achtergrondwaarde. Uit indicatief onderzoek is geen verontreiniging met asbest aangetoond in de partijen.</i></p> | | | | | |

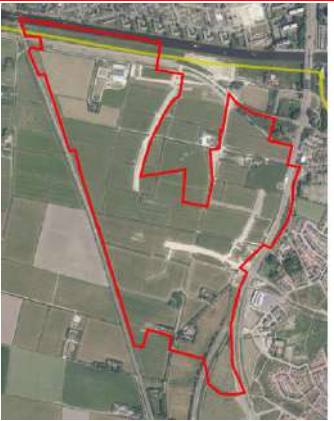
| Ligging onderzoek | Nr | Soort onderzoek | Onderzoeksbureau | Kenmerk | Datum |
|---|---|---|---|---|---|
| | [6] | Indicatief onderzoek persleiding Zuidlanden te Leeuwarden | MUG Ingenieurs-bureau | 3-497-05-01 | 12 januari 2007 |
| | <p><i>Conclusie [6]: De grond met sporen baksteen, matig puinhoudend en sporen slib ter hoogte van onderhavig projectgebied (tracé C tot D) is beoordeeld als licht verontreinigd met PAK.</i></p> | | | | |

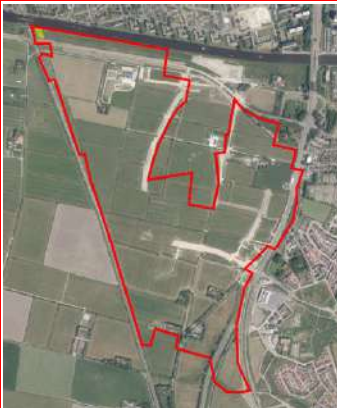
| Ligging onderzoek | Nr | Soort onderzoek | Onderzoeksbureau | Kenmerk | Datum |
|---|---|---|---|---|---|
| | [7] | Verkenkend bodemonderzoek balansperceel 7 | Witteveen en Bos | 584005 (Perceel 7) / 000340.OV17 | 30 september 2005 |
| | Conclusie [7]: De boven- en ondergrond is licht puinhoudend. Er is geen asbestverdacht materiaal aangetroffen. In de bovengrond is PAK licht verhoogd, in de ondergrond zijn geen verhogingen gemeten. | | | | |

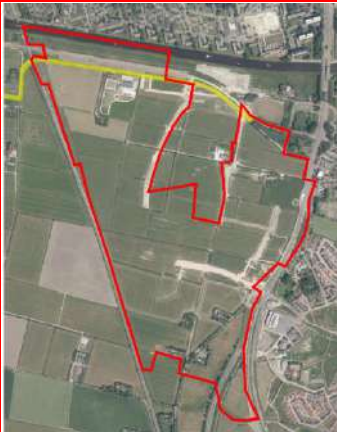
| Ligging onderzoek | Nr | Soort onderzoek | Onderzoeksbureau | Kenmerk | Datum |
|---|---|---|---|---|---|
| | [8] | Verkenkend grondonderzoek bermonderzoek asfaltprogramma 2013 gemeente Leeuwarden | Oranjewoud | 16546-264804 | 4 december 2013 |
| | Conclusie [8]: Aanleiding betreft vrijkomende grond bij wegwerkzaamheden, de bovengrond tot 0,4 m-mv is onderzocht. Zintuiglijk is de bovengrond licht tot sterk baksteenhoudend. Verder zijn plaatselijk sporen puin aangetroffen. Indicatief is in de sterk baksteenhoudende bodem geen asbest aangetoond. In de sterk baksteenhoudende bodem is zink, lood en PAK licht verhoogd. Indicatief voldoet de bermgrond ter plaatse aan klasse 'wonen'. | | | | |

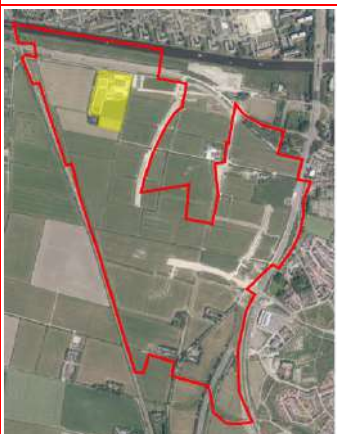
| Ligging onderzoek | Nr | Soort onderzoek | Onderzoeksbureau | Kenmerk | Datum |
|---|---|---|---|---|---|
| | [9] | Verkenkend bodemonderzoek percelen Huizum 161 en 97 te Goutum | CSO | 02F194.02 | 20 december 2002 |
| | [10] | Verkenkend bodem- en waterbodemonderzoek | Lievense CSO | SOL005381.RAP 001.WL | 7 juni 2018 |
| Conclusie [9]: Op basis van historisch bodemonderzoek en terreinbezoek is op de locatie een slootdemping en een dam aanwezig. Verder is baggerspecie op de kant gebracht. Visueel is de demping niet aangetroffen in het veld. Ter plaatse van de dam is de boring gestuit op een puinlaag. Er heeft geen verder onderzoek plaatsgevonden naar de kwaliteit van de bodem ter plaatse. Verder zijn plaatselijk sporen puin aangetroffen. In de bovengrond is plaatselijk zink licht verhoogd. In de ondergrond is minerale olie licht verhoogde gemeten. In het grondwater zijn arseen en chroom licht verhoogd. De baggerspecie is licht verhoogd met minerale olie.<br>[10]: Ter plaatse van de toegangsdam onder de puinlaag van 0,0-0,6 m-mv is de bodem matig tot zwak puinhoudend tot op een diepte van 2,0 m-mv. In het weiland zijn geen | | | | | |

| Ligging onderzoek | Nr | Soort onderzoek | Onderzoeksbureau | Kenmerk | Datum |
|---|---|---|---|---|---|
| | verhoogde waarden aangetoond in de grond. Ter plaatse van de dam is een lichte verhoging aan PAK aangetoond. Verder is in het grondwater barium licht verhoogd. In de puinhoudende dam is geen asbest aangetoond. In de omliggende waterbodem zijn geen verhoogde gehalten aangetoond. Het materiaal is 'altijd toepasbaar' op landbodem en in oppervlaktewater en verspreidbaar op aangrenzend perceel. | | | | |

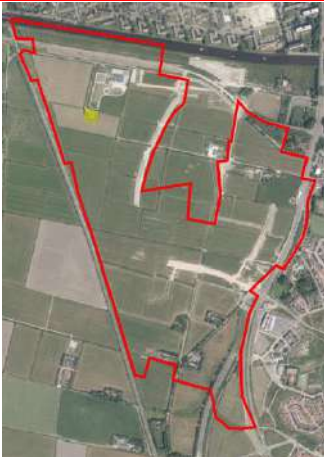
| Ligging onderzoek | Nr | Soort onderzoek | Onderzoeksbureau | Kenmerk | Datum |
|---|---|---|---|---|---|
| | [11] | Bodemonderzoek op de locatie Boksumerdijk 3 te Goutum | Van Dorsser | 555198.R01 | mei 1995 |
| | Conclusie [11]: De locatie is tijdens het onderzoek bebouwd met een schuur, daarvoor was een woning aanwezig met aangebouwde schuur welke is afgebrand. Aanleiding van het onderzoek betreft het voornemen een nieuwe woning te bouwen. Visueel is puin in de bodem aangetroffen en verbrandingsresten op de bodem. In de grond is plaatselijk EOX aangetoond, verder zijn geen verhogingen gemeten. In het grondwater is lood licht verhoogd gemeten. Aanbevolen wordt de grond met verbrandingsresten apart te ontgraven en af te voeren. | | | | |

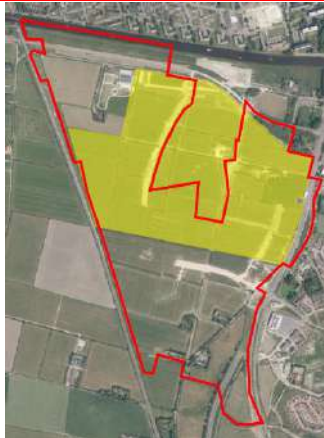
| Ligging onderzoek | Nr | Soort onderzoek | Onderzoeksbureau | Kenmerk | Datum |
|---|---|---|---|---|---|
| | [12] | Verkenkend (water)bodemonderzoek | CSO-Milfac | 09F352R01 | 14 december 2009 |
| | <p>Conclusie [12]: Het betreffen twee boerenerven met toegangswegen en de aangrenzende agrarische percelen Overijsselseweg 16 en 18 te Goutum. Ter plaatse zijn vier gedempte watergangen aanwezig en 46 dammen. Vrijwel alle percelen zijn omringt door sloten cq watergangen. De watergangen in beheer van Wetterskip Fryslân vallen buiten de scope van dit onderzoek.</p> <p>Plaatselijk zijn voormalige bovengrondse brandstoftanks aanwezig geweest op de erven. Ter hoogte van nummer 18 is tevens een bestrijdingsmiddelenopslag aanwezig. Ten oosten is een benzinestation aanwezig. Tijdens locatie inspectie bij nummer 18 is een bovengrondse gasolietank met lekbak aangetroffen in een schuur ten westen van de boerderij, de overige voorgenoemde brandstofopslagen zijn niet meer aanwezig. Ter hoogte van nummer 16 is een bovengrondse dieselolietank aanwezig. Op beide percelen zijn op de boerenerven asbesthoudende daken aanwezig en een aantal gesloten verhardingen.</p> <p>Ter hoogte van beide boerenerven zijn zintuiglijk waarnemingen gedaan aan brandstofverontreiniging in de bovengrond. Ter hoogte van nummer 16 is een sliblaag aangetroffen (boring 1001 1,9-2,1) en bij nummer 18 is bij boring 2006 (0,5-0,8 m-mv) dempingsmateriaal aangetroffen met asbestverdacht materiaal. Ten zuiden bij nummer 18 zijn asfaltbrokken aanwezig en op het maaiveld asbestverdacht materiaal. Verder is plaatselijk puin aangetroffen in de bodem. Ter hoogte van de voormalige</p> | | | | |

| Ligging onderzoek | Nr | Soort onderzoek | Onderzoeksbureau | Kenmerk | Datum |
|---|---|---|---|---|---|
| | | <p>watergangen is plaatselijk in de ondergrond slib aangetroffen. In de bovengrond zijn op een noordelijke demping sporen puin waargenomen en ter hoogte van boring 3005 asbestverdacht materiaal. In de ondergrond zijn geen dempingsmaterialen aangetoond. Ter hoogte van drie dammen is een matige puinbijmenging aangetroffen in de bovengrond. Bij vijf dammen zijn sterke bijmengingen aan puin aangetroffen. Ter hoogte van twee dammen is een puinlaag aanwezig met daaronder grond met een sterke puinbijmenging. Ter hoogte van twee dammen is een sliblaag aanwezig. Op het overige terreindeel is plaatselijk puin aangetroffen. In de waterbodems, bestaande uit slib met een kleiige ondergrond, zijn geen waarnemingen gedaan die kunnen duiden op verontreiniging van de waterbodem.</p> <p>Ter hoogte van het borenerf bij nummer 16 is in de zintuiglijk matig met brandstof verontreinigde bovengrond, analytisch geen minerale olie aangetoond. In het grondwater is naftaleen licht verhoogd. Verder zijn maximaal lichte verhogingen in de boven- en ondergrond aangetoond met zware metalen en/of PAK, waaronder in de aanwezige sliblaag in de ondergrond. In het grondwater zijn barium en nikkel licht verhoogd.</p> <p>Ter hoogte van boerenerf 18 is in de zintuiglijk matig verontreinigde bovengrond met brandstof, analytisch een lichte verhoging aan minerale olie aangetoond. Ter hoogte van de bestrijdingsmiddelen opslag, voormalige bovengrondse benzineopslag en in de sterk puinhoudende grond zijn maximaal lichte verhogingen gemeten aan kobalt, lood en/of minerale olie. Verder zijn geen verhoogde waarden aangetoond. In het grondwater zijn maximaal lichte verhogingen aan zware metalen aangetoond. Ter hoogte van de demping bij boring 2006 is sprake van stortmateriaal, niet zijnde bodem. Indicatief getoetst aan Regeling bodemkwaliteit is het dempingsmateriaal niet toepasbaar op basis van asbest en zware metalen. De demping heeft een omvang van circa 1.200 m<sup>3</sup>. Verder is op het maaiveld asbesthoudend plaatmateriaal aangetroffen (3 stukjes 10-15 % chrysotiel).</p> <p>Ter hoogte van de voormalige watergangen op de agrarische percelen zijn analytisch geen verhogingen aangetoond in de grond. Wel is op het maaiveld ter hoogte van boring 3005 asbesthoudend plaatmateriaal aangetroffen (3 stuks 10-15 % chrysotiel), de bodem eronder is analytisch geen asbest aangetoond.</p> <p>Ter hoogte van een aanwezige betonpad is onder het beton een matig puinhoudende bodem aangetroffen met daarin lichte verhogingen aan lood en PAK. Verder zijn in de bovengrond onder het betonpad geen verhogingen gemeten.</p> <p>Ter hoogte van dam 17 en 18 is een puinlaag aangetroffen van respectievelijk 6 en 14 m<sup>3</sup>. Ter hoogte van dam 18 is een matig verhoogd gehalte aan PAK aangetoond. Ter hoogte van dam 22 is in de sterk puinhoudende bovengrond zink matig verhoogd en verder zijn lichte verhogingen aan lood en PAK aangetoond. Ter hoogte van dam 23 is op het maaiveld 1 stukje asbesthoudend plaatmateriaal aangetroffen (10-15% chrysotiel), in de bodem eronder is analytisch geen asbest aangetoond. Ter hoogte van de overige dammen zijn maximaal lichte verontreinigingen aangetoond.</p> <p>Ter hoogte van de agrarische percelen zijn maximaal lichte verhogingen aan zware metalen en/of PAK aangetoond. In het grondwater zijn licht verhoogde concentraties aan diverse zware metalen en VOCl (PER en TRI) aangetoond.</p> | | | |

| Ligging onderzoek | Nr | Soort onderzoek | Onderzoeksbureau | Kenmerk | Datum |
|---|---|---|---|---|---|
| | <p><i>De watergangen zijn beoordeeld als verspreidbaar op aangrenzend perceel.</i></p> <p><i>Aanbevolen wordt ter hoogte van boringen 3005, 2028 en dammen 17, 18 en 23 de bodem aanvullend te onderzoeken op asbest in bodem/puin. Verder wordt aanbevolen de matige zinkverontreiniging ter plaatse van dam 22, en de matige PAK verontreiniging in de ondergrond van dam 18 te onderzoeken.</i></p> | | | | |

| Ligging onderzoek | Nr | Soort onderzoek | Onderzoeksbureau | Kenmerk | Datum |
|---|---|---|---|---|---|
| | <p>Conclusie [19]: Dit onderzoek is het vervolg op het verkennend onderzoek uitgevoerd in 2009 [12]. Op de betonverharding ten zuidwesten van de toegangsdam is asbestverdacht materiaal aangetroffen, verder zijn sporen puin, slib, grond en beton aanwezig verdeeld over de locatie. Ter hoogte van boring 2009 is in de bovengrond (0,1-0,5 m-mv) lood sterk verhoogd. Verder zijn maximaal lichte verhogingen aan diverse zware metalen en PAK aangetoond. In het grondwater zijn maximaal licht verhoogde concentraties aan zware metalen, xylenen en dichloorethenen aangetoond. Ter hoogte van de dam bij de kuilplaten (inspectiegat 2034) is asbest aangetoond beneden de hergebruiksnorm maar boven de gestelde tussenwaarde voor nader onderzoek. Ter hoogte van proefgaten 2024 en 2025 is in het puin asbest aangetoond beneden de gestelde hergebruiksnorm en tussenwaarde voor nader onderzoek.</p> <p>Aanbevolen wordt om nader onderzoek uit te voeren naar de omvang en ernst van de lood- en de asbestverontreiniging. Daarnaast wordt aanbevolen om ter hoogte van de betonverharding de asbestverdachte materialen middels handpicking te verwijderen.</p> | | | | |

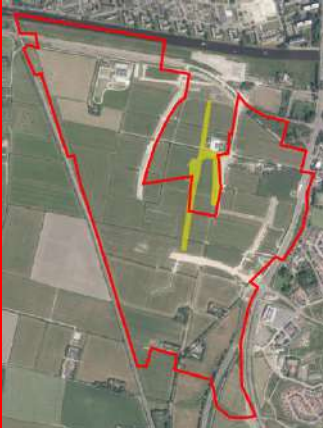
| Ligging onderzoek | Nr | Soort onderzoek | Onderzoeksbureau | Kenmerk | Datum |
|---|---|---|---|---|---|
| | [13] | Geotechnisch advies<br>Middelsee Indicatief<br>onderzoek chloride | Witteveen<br>en Bos | 119067/21-<br>011.774 | 26 juli 2021 |
| | <p><i>Conclusie [13]: Aanleiding betreft het voornemen een woonwijk te ontwikkelen en daarmee vaststellen of de aanwezigheid van chloride in de bodem kan leiden tot gebruiksbeperkingen.</i></p> <p>In de grond vanaf het maaiveld tot op een diepte van circa 1,5 a 2,0 m-mv voldoen de gemeten gehalten aan chloride aan het gebiedsspecifieke toepassingsnorm. Op basis van de Nota bodembeheer is deze grond toepasbaar binnen de gemeentegrenzen. Vanaf 1,5 à 2,0 m-mv tot op de maximale boordiepte van 4,0 m-mv voldoen de gehalten aan chloride niet aan de toepassingsnormen. De gehalten nemen naar de diepte toe. In het grondwater in één peilbuis een licht verhoogde concentratie chloride gemeten, in het grondwater ter plaatse van de overige peilbuizen is geen chloride gemeten.</p> <p>Aanbevolen wordt om de ondergrond waarbij weinig risico is op verzilting (van 1,5 à 2,0 m-mv tot 3,0 m-mv) te hergebruiken als ondergrond binnen het plangebied, in overleg met bevoegd gezag. Vanaf 3,0 m-mv tot dieper is er risico op verzilting waardoor wordt aanbevolen; ofwel de diepere ondergrond niet te ontgraven, ofwel andere toepassingsmogelijkheden buiten de reikwijdte van Nota Bodembeheer en bijbehorende bodemkwaliteitskaart te verkennen, ofwel in overleg met het bevoegd gezag de grond te storten. Bij bemaling van het grondwater heeft het vrijkomende grondwater gebruiksbeperkingen voor het lozen op oppervlaktewater of het riool.</p> | | | | |

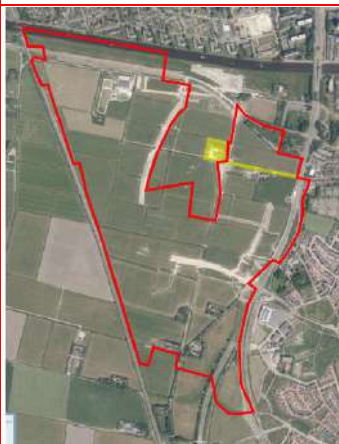
| Ligging onderzoek | Nr | Soort onderzoek | Onderzoeksbureau | Kenmerk | Datum |
|---|---|---|---|---|---|
| | [14] | Verkennd bodemonderzoek mestput | Boorsma BV | 94173 | 15 juni 1994 |
| <p><b>Conclusie;</b></p> <p>[14]: Aanleiding betreft het bouwen van een ondergrondse mestput. In de bovengrond en ondergrond maximaal lichte verhogingen. In het grondwater is zink matig verhoogd, overige parameters zijn maximaal licht verhoogd.</p> <p>[15]: Op de locatie zijn diverse vergunningen verleend, waaronder de bouw van een ligboxenstal (1980), oprichten van een veehoudersbedrijf met een bovengrondse dieseltank van 1000 liter (1982), bouwvergunning voor vergroten veestal (1990), bouwvergunning ondergrondse mestput (1994), bouwvergunning voor bovenbouw op ondergrondse mestput (1997). Bij een controlebezoek in 1998 blijkt dat in een schuur olieopslag plaatsvond zonder lekbak. De dieseltank is gelegen aan de wegzijde ten zuid/oosten van de inrit.</p> <p>[16]: Dit onderzoek is het vervolg op het verkennend onderzoek uitgevoerd in 2009 [12]. Hierbij zijn de dammen en dempingen uit de aanbevelingen onderzocht op asbest en zijn de wegbermen van het betonpad onderzocht. Ter plaatse van de demping (stort) is een asbestverontreiniging aangetoond (geval van ernstige bodemverontreiniging, niet spoedeisend). De verontreiniging heeft een dikte van gemiddeld 70 cm en een totale omvang van circa 560 m<sup>3</sup>. Ter plaatse van boring 2028 is geen asbest in de bodem aangetoond. Ter hoogte van de wegbermen zijn in de toplaag maximaal lichte verhoogde gehalten aan PAK en lood aangetoond.</p> <p>[17]: De locatie-inspectie heeft tot doel te beoordelen wat van de locatie verwijderd dient te worden bij herinrichting. In de rapportage is een beschrijving opgenomen van alle materialen op en nabij de locatie. Waaronder op het erf aan de oostzijde vermelding van een voormalig kolenhok met asbestverdacht bitumen als dakdekking, een depot met grond en asfaltgranulaat. Op de westzijde van het erf is o.a. puinhoudende grond aanwezig tussen de kuilplaten, brandplaats, een schuur tegen de boerderij met een asbesthoudend dak welke sterk verweerd is. Ter hoogte van het grasland zijn asbestverdachte golfplaten opgeslagen op het maaiveld nabij noordgevel van een schuur, op het dak van de schuur zijn asbestverdachte platen aanwezig, maar nog intact. Ten noorden van de ligboxenstal zijn langs de gevel asbestverdachte golfplaten op het maaiveld aanwezig, vermoedelijk afkomstig van het dak van de ligboxenstal zelf. Aan de noordwestzijde is een dam verwijderd en in depot gezet, het depot is sterk puinhoudend.</p> <p>[18]: In 2017 is de met asbest verontreinigde grond gesaneerd. Al de verontreinigde grond is afgevoerd, er is schone grond aangevoerd. Er is geen restverontreiniging achtergebleven.</p> | | | | | |

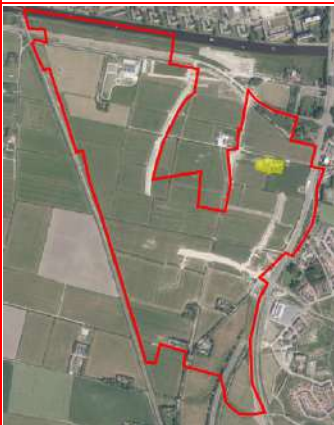
| Ligging onderzoek | Nr | Soort onderzoek | Onderzoeksbureau | Kenmerk | Datum |
|---|---|---|---|---|---|
| | [19] | Verkennd bodemonderzoek | Lievense CSO | 16F202 | 23 juni 2016 |

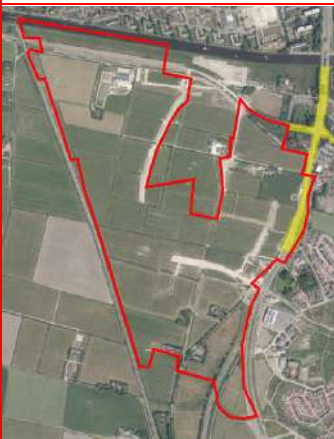
| Ligging onderzoek | Nr | Soort onderzoek | Onderzoeksbureau | Kenmerk | Datum |
|---|---|---|---|---|---|
| | [20] | Milieukundig onderzoek | Antea Group | 16546-268535 | 5 augustus 2014 |
| | [21] | BUS evaluatie | Witteveen en Bos | LW294-7/15-020.248 | 7 december 2015 |
| <p>Conclusie;</p> <p>[20]: In verband met de reconstructie is de kwaliteit van de verharding, grond, grondwater en waterbodembodem vastgesteld. Zintuiglijk is onder het asfalt een slakkenfundering aangetroffen. De grond is plaatselijk zwak tot matig baksteenhoudend. Tijdens het onderzoek is vastgesteld dat ter hoogte van de geleiderail van circa 500 meter lang, de toplaag met een maximale dikte van 0,2 meter sterk verontreinigd is met zink (noordzijde kruising, buiten onderhavige onderzoekslocatie). Analytisch is de verontreiniging in verticale richting afgeperkt. In horizontale richting is de verontreiniging analytisch niet in kaart gebracht. Verder zijn in de grond lichte verhogingen aan diverse zware metalen, PAK, PCB en/of minerale olie aangetoond. In het grondwater zijn maximaal lichte concentraties aan zware metalen, naftaleen en xylenen aangetoond.</p> <p>In de watergang is het slib beoordeeld toepasbaar als klasse A in oppervlaktewater, in de onderliggende vaste bodem zijn geen verhogingen gemeten en is de waterbodembodem ‘vrij toepasbaar’ in oppervlaktewater. Het asfalt is beoordeeld als teervrij en geschikt voor (warm) hergebruik. De slakkenfunderatie is grotendeels beoordeeld als indicatief geschikt voor hergebruik.</p> <p>[21]: In 2015 is de gehele zinkverontreiniging gesaneerd. Er is geen restverontreiniging achtergebleven.</p> | | | | | |

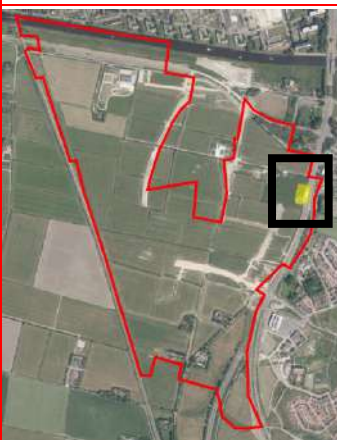
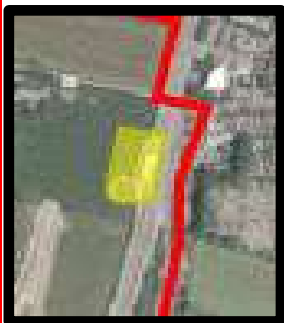
| Ligging onderzoek | Nr | Soort onderzoek | Onderzoeksbureau | Kenmerk | Datum |
|---|---|---|---|---|---|
| <br> | [22] | Saneringsevaluatie | De Ruiter Milieu-technologie | 000643.SE01 | 24 april 1989 |
| <p>Het gehele tankstation is sinds 1959 aanwezig op deze locatie, omstreeks 1979 heeft herinrichting plaatsgevonden, waarbij de bebouwing verplaatst is naar de zuidzijde van de pompeilanden. In 1988 is na de grondsanering het tankstation wederom heringericht. Er zijn diverse ondergrondse tanks aanwezig en aanwezig geweest waaronder diesel, benzine, mengsmering, euroloodvrij, super, superplus, afgewerkte olie en autogas. Verder is een pompeiland aanwezig en tevens de nodige vul- en ontluuchtingspunten.</p> <p><i>Conclusie;</i><br/> [22]: De evaluatie zelf is niet beschikbaar in Nazca. Op basis van de ingevoerde informatie is het grondwater sterk verontreinigd met minerale olie en aromaten. De grond is licht tot matig verontreinigd met aromaten en licht verontreinigd met minerale olie. Aangenomen wordt dat dit een restverontreiniging betreft.</p> | | | | | |

| Ligging onderzoek | Nr | Soort onderzoek | Onderzoeksbureau | Kenmerk | Datum |
|---|---|---|---|---|---|
| | | <p>[23]: De verontreinigingssituatie is grotendeels in kaart gebracht .Uit het nader onderzoek komt naar voren dat grond en grondwater licht tot sterk verontreinigd is met minerale olie en/of vluchtige aromaten.</p> <p>[24]: Het slib in de waterbodem grenzend aan het benzinstation is niet verontreinigd met minerale olie en/of vluchtige aromaten</p> <p>[25]: Tijdens deze monitoringsronde zijn maximaal licht verhoogde gehalten aan minerale olie en vluchtige aromaten aangetoond in het grondwater in de drie controlepeilbuizen</p> <p>[26]: Uit de sanering volgt dat de ondergrondse tanks ten zuiden van de winkel (zes stuks) inclusief leidingwerk zijn verwijderd, de nieuwe ondergrondse tanks zijn gesitueerd ten noorden van de vloeistofdichte bestrating. In de grond zijn maximaal licht verhoogde concentraties minerale olie en aromaten aangetoond. Voor de verontreinigingssituatie in het grondwater zijn controlepeilbuizen geplaatst.</p> <p>[27]: In het vooronderzoek worden de o.a. de hinderwetvergunningen uiteengezet. Geconcludeerd wordt dat er sprake is van een mogelijke restverontreiniging met minerale olie en vluchtige aromaten in het grondwater. Deze verontreiniging is onvoldoende in kaart gebracht. Geadviseerd wordt de verontreinigingen op de locatie middels bodemonderzoek met spoed vast te stellen, gezien de hoeveelheid vloeibare brandstoffen en het feit dat niet alle historisch verdachte locaties voldoende zijn onderzocht. Het onderzoek dient zich te richten op de drijfslaag.</p> <p>[28] en [29]: Tijdens deze monitoringsrondes zijn maximaal licht verhoogde concentraties minerale olie en vluchtige aromaten aangetoond in het grondwater in de drie controlepeilbuizen</p> <p>[30]: In dit onderzoek is in het grondwater barium matig verhoogd, verder zijn in grond en grondwater maximaal lichte verhogingen aangetoond.</p> <p>[31]: Tijdens deze monitoringsronde is een licht verhoogd gehalte aan naftaleen en MTBE aangetoond in het grondwater in twee controlepeilbuizen</p> <p>[32]: Tijdens deze monitoringsronde is een licht verhoogd gehalte aan MTBE aangetoond in het grondwater in één controlepeilbuis</p> | | | |

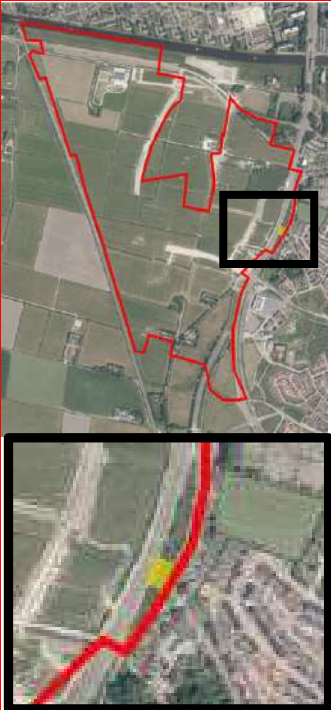
| Ligging onderzoek | Nr | Soort onderzoek | Onderzoeksbureau | Kenmerk | Datum |
|---|---|---|---|---|---|
| | [33] | Historisch Onderzoek<br>Gemeente Leeuwarden | ReGister | 07033-170 | 7 maart<br>2007 |
| | [34] | Aanvullend historisch<br>onderzoek | Tauw | L001-<br>1216458D<br>MK-rrt-<br>V01-NL | 15 april<br>2013 |
| <p><i>Conclusie;</i></p> <p>[33]: Er staat een benzine servicestation geregistreerd vanaf 1965 met een verleende vergunning voor een pompinstallatie met ondergrondse brandstoftanks bestaande uit benzine, extra benzine en autogasolie met reservoirs van 12.000 liter. Er is voor zover bekend nog geen bodemonderzoek uitgevoerd. Geadviseerd wordt de verontreinigingen op de locatie middels bodemonderzoek met spoed vast te stellen, gezien de hoeveelheid vloeibare brandstoffen en het feit dat niet alle historisch verdachte locaties voldoende zijn onderzocht. Het onderzoek dient zich te richten op de drijfslag.</p> <p>[34]: Er is een aanvullend historisch onderzoek uitgevoerd, waarbij is geconstateerd dat de vergunning is afgegeven voor een benzine servicestation maar dat voor zover bekend bij de gemeente er nooit een benzineservicestation is gerealiseerd.</p> | | | | | |

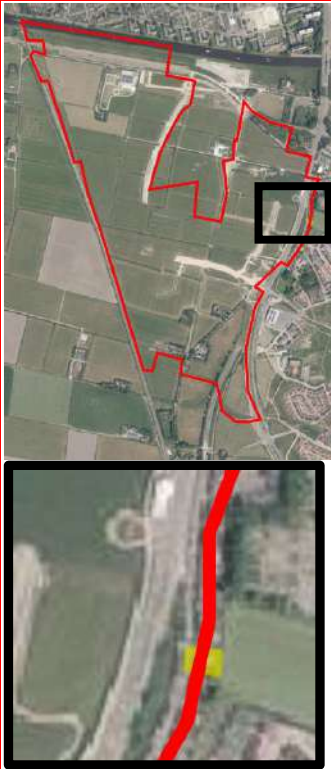
| Ligging onderzoek | Nr | Soort onderzoek | Onderzoeksbureau | Kenmerk | Datum |
|---|---|---|---|---|---|
| | [35] | Historisch Onderzoek<br>Gemeente Leeuwarden | ReGister | 07033-170 | 7 maart<br>2007 |
| | <p><i>Conclusie;</i></p> <p>[35]: In 1919 is een hinderwetvergunning verleend voor het oprichten van een smederij en rijwielhandel. In 1924 is een hinderwetvergunning verleend voor het verkopen van Petroleum met een ondergrondse benzinebewaarpplaats van 6.000 liter gekoppeld aan een pomp op het naastgelegen perceel. In 1947 is een vergunning verleend voor het vervangen van de huidige brandstofpomp door een elektrisch aangedreven pomp. In 1976 is een bouwvergunning verleend voor het samenvoegen van twee woningen en in 1988 is een bouwvergunning afgegeven voor het gedeeltelijk veranderen van de bestaande woning.</p> <p>Aanbevolen wordt de locatie te onderzoeken in verband met de ondergrondse benzinetank met installatie, en het voormalige gebruik als smederij en rijwielreparatiebedrijf</p> | | | | |

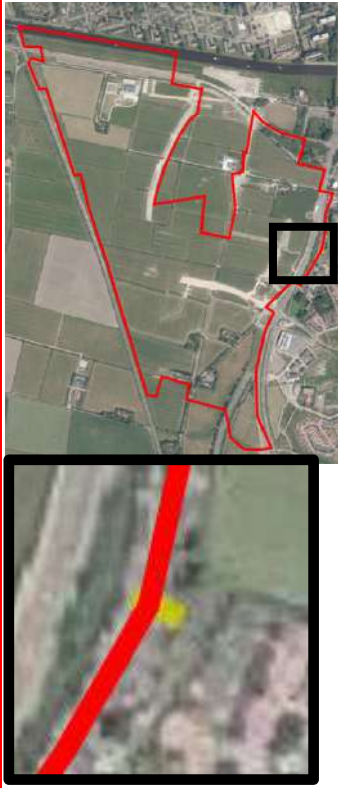
| Ligging onderzoek | Nr | Soort onderzoek | Onderzoeksbureau | Kenmerk | Datum |
|---|---|---|---|---|---|
| | [36] | Historisch Onderzoek<br>Gemeente Leeuwarden | ReGister | 08002.204 | 3<br>september<br>2008 |
| | <p>Conclusie;</p> <p>[36]: Er is melding van een brandstoffendetailhandel in de periode 1960-1968. In 1960 is opgenomen dat een verhuizing heeft plaatsgevonden in de kleinhandel in petroleum en kippenvoer naar dit perceel en is een bouwvergunning verleend voor het verbouwen van het woonhuis. In 1968 is de kleinhandel uitgeschreven in het handelsregister.</p> | | | | |

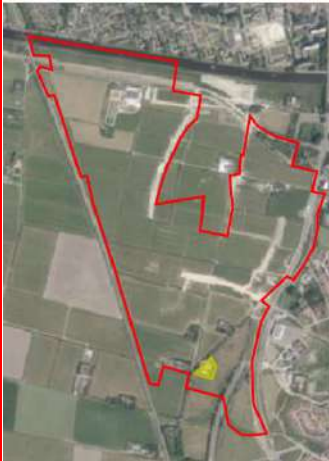
| Ligging onderzoek | Nr | Soort onderzoek | Onderzoeksbureau | Kenmerk | Datum |
|---|---|---|---|---|---|
| | [37] | Indicatief<br>bodemonderzoek | Heijdemij advies | 631-2.3446<br>locatie 28 | December<br>1988 |
| | [38] | Verkennd bodem-<br>en<br>verhardingsonderzoek | MUG<br>Ingenieursbureau | 21300762 | 4 oktober<br>2021 |
| <p>Conclusie;</p> <p>[37]: In het kader van provinciebrede inventarisatie van autowrakkenterreinen is in 1988 een indicatief bodemonderzoek uitgevoerd. In een eerder uitgevoerde controle in het kader van de hinderwetvergunning is vastgesteld dat de voorschriften niet juist worden nageleefd. Tijdens terreininspectie bleek accu opslag en afgewerkte olie niet juist te zijn opgeslagen. De locatie oogt chaotisch. Ter plaatse waar wrakken geplet worden is een olievlek waarneembaar op het maaiveld. Verder is straalgrit aanwezig en zijn tijdens de boringen in de bovengrond plaatselijk puin, smeer-, diesel- en motorolie waargenomen. Er zijn maximaal lichte verontreinigingen met minerale olie in de grond aangetoond. In het grondwater zijn geen verontreinigingen met minerale olie aanwezig. Op twee plaatsen is een sterke verontreiniging met zware metalen in de bovengrond aangetoond (koper en/of lood). De omvang is in dit onderzoek niet vastgesteld. In een memo met vermelding bczfriesland, die achter de rapportage in Nazca is opgeslagen, valt af te leiden dat een deel van het terrein is ontgraven tot 1,0</p> | | | | | |

m-mv en tot 0,4 m-mv waarvan in juli 1990 controlemonsters zijn genomen. De resultaten van deze monsters zijn niet bekend.

[38]: Visueel is de locatie verhard met een puinverharding. Verder is de locatie deels ontoegankelijk door de aanwezigheid van wrakken, bebouwing en begroeiing. Op de locatie is opslag van olieproducten, opvangput en een inpandige smeerkelder aanwezig. Bemonstering heeft plaatsgevonden met behulp van een kraan. Analytisch is de sterke verontreiniging met zware metalen niet meer aangetoond. Wel is een interventiewaarde voor minerale olie aangetoond met een omvang van circa 5 m<sup>3</sup> op een diepte van circa 0,3-0,6 m-mv. Verder zijn in grond en grondwater diverse lichte verhogingen gemeten. Het gehalte PFAS is aangetoond beneden de landelijk gestelde achtergrondwaarde. In het puin is in de fijne fractie geen asbest aangetoond, plaatselijk is 1 plaatje asbesthoudend materiaal aangetroffen, de toetswaarde ligt beneden de interventiewaarde voor asbest en beneden de waarde voor nader onderzoek. Het chloride gehalte is tevens in kaart gebracht op deze locatie, er is geen chloride aangetoond boven de detectiegrens van 150 mg/kg d.s binnen de maximale onderzoeksdiepte van 3,5 m-mv. Aanbevolen wordt om de dempingen aanvullend te onderzoeken (waren niet voldoende toegankelijk) en de verontreiniging met minerale olie middels een plan van aanpak te verwijderen en af te voeren. Door de ontoegankelijkheid van het terrein is niet alles bereikbaar geweest voor onderzoek. Daarom wordt geadviseerd eventuele graafwerkzaamheden tijdens herinrichting onder begeleiding van een milieukundige begeleider te laten uitvoeren.

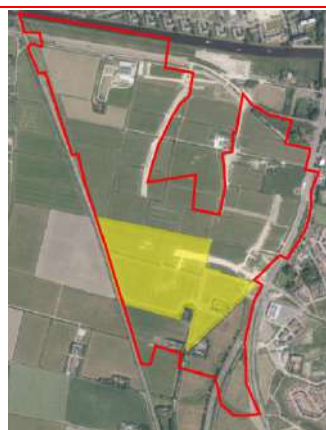
#### Brédyk / Piskhoarnedyk

| [39] | Verkennd bodemonderzoek | Oranjewoud | 16546-21145 | Augustus 1999 |

Conclusie [39]: Ter hoogte van een aangetroffen slootdemping (lengte van circa 600 m<sup>1</sup>), is over een lengte van circa 200 m<sup>1</sup> puin aangetroffen op een diepte van circa 0,0-0,6 m-mv. In vier dammen (D4, D5, D8 en D9) is eveneens puin aangetroffen. Verder is het toegangspad met een lengte van circa 500 m<sup>1</sup> verhard met puin en asfaltgranulaat tot circa 0,5 m-mv. Ter hoogte van een slootdemping is in de puinhoudende bodem (0,0-0,6 m-mv, boring GS2) PAK sterk verhoogd en lood licht verhoogd. Verder is ter hoogte van het toegangspad in de puin- en asfalthoudende bodem (0,0-0,4 m-mv, boring 134) PAK eveneens sterk verhoogd gemeten. Verder zijn in grond en grondwater diverse lichte verontreinigingen aangetoond. De kwaliteit van de waterbodems variëren tussen de voormalige NW4 klasse 2 (PAK) en klasse 0.

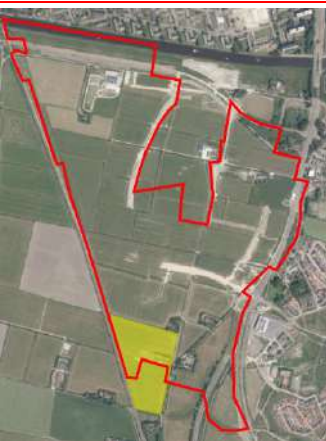
#### Brédyk / Piskhoarnedyk zuidzijde

Conclusie [46]: Er is geen rapportage beschikbaar in Nazca. Op basis van de ingevoerde informatie is visueel puin, plastic, kolengruis, houtresten en slib in de bodem aangetroffen. In de grond ter plaatse van het aanwezige puinpad en ter hoogte van de dammen zijn maximaal licht verhoogde gehalten aan zware metalen, PAK en minerale olie aangetoond. In het grondwater is arseen licht verhoogd. Op het overig terreindeel zijn in de boven- en ondergrond eveneens maximaal lichte verhogingen gemeten.

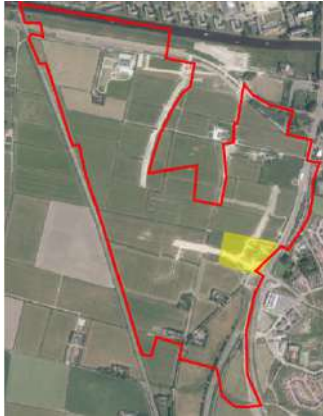
| Ligging onderzoek | Nr | Soort onderzoek | Onderzoeksbureau | Kenmerk | Datum |
|---|---|---|---|---|---|
| | Conclusie [40]: Ter plaatse van een dam (Dam D1) is asfaltgranulaat aangetroffen als halfverharding. Verder zijn visueel geen waarnemingen gedaan die kunnen duiden op verontreiniging van de (water)bodem. In de boven- en ondergrond zijn geen verhogingen gemeten. In het grondwater is arseen matig verhoogd (natuurlijke herkomst) en het slib in de waterbodem is beoordeeld als voormalige NW4 klasse '0' slib. | | | | |

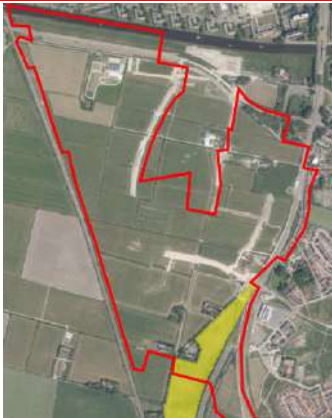
| Ligging onderzoek | Nr | Soort onderzoek | Onderzoeksbureau | Kenmerk | Datum |
|---|---|---|---|---|---|
| | Conclusie [41]: Er is geen rapportage beschikbaar in Nazca. Op basis van de ingevoerde informatie is in de ondergrond plaatselijk een sterk verhoogd gehalte aan nikkel aangetoond en een matig verhoogd gehalte aan arseen. Verder zijn binnen de gehele onderzoekslocatie geen tot maximaal lichte verhogingen gemeten in grond en grondwater. In de algehele conclusie staat vermeldt dat er maximaal lichte verhogingen in grond en grondwater zijn aangetoond en de locatie is beoordeeld als voldoende onderzocht.<br><br>De boringen binnen het mengmonster waarin de sterke verhoging zou zijn aangetoond, zijn gesitueerd ten zuiden van en buiten onderhavige onderzoekslocatie. | | | | |

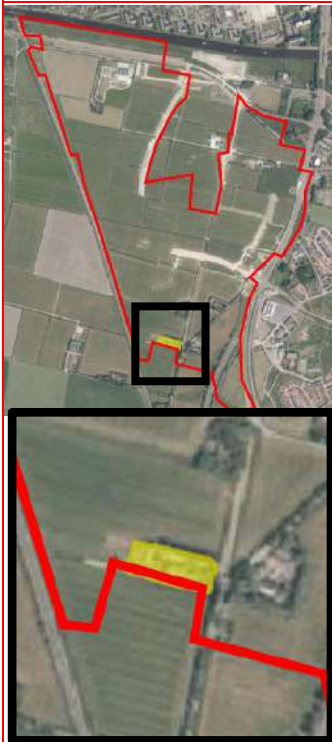
## Piskhoarnedyk 1

[42]: Uit historisch kaartmateriaal komt naar voren dat er twee slootdempingen aanwezig zijn op het terrein. De locatie was in gebruik voor veeteelt tot circa 1980. Op de zuidzijde is een geitenhok met een asbestdak aanwezig en op de noordwestzijde een kippenhok met asbesthoudende platen op het dak. Een deel van de locatie is puinhoudend (baksteen, beton en dakpannen). Ten noordwesten van het perceel is een verharding aanwezig van spoorgrind en gebroken puin. Op het noordelijk terreindeel is asbestverdacht plaatmateriaal aangetroffen op het maaiveld.

[43]: In verband met de aanbouw van de boerderij voor twee zorgappartementen, is aan de achterzijde van de boerderij (westzijde) een bodemonderzoek uitgevoerd. In de boven- en ondergrond, ter hoogte van 1 van de in eerder onderzoek vastgestelde dempingen [42], is lood licht verhoogd. In het grondwater is de concentratie nikkel verhoogd. Ter plaatse van de sterke puinbijmenging in de grond, is zowel visueel als analytisch geen asbest in de bodem aangetoond.

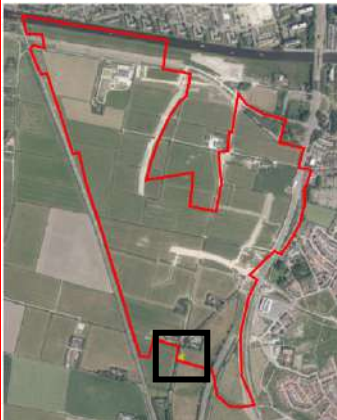
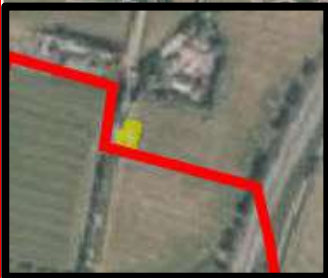
| Ligging onderzoek | Nr | Soort onderzoek | Onderzoeksbureau | Kenmerk | Datum |
|---|---|---|---|---|---|
| | Conclusie [44]: In Nazca is geen rapportage beschikbaar. Op basis van de ingevoerde gegevens is een verkennend bodemonderzoek uitgevoerd in het kader van een bouwvergunning. Visueel is puin waargenomen in de bodem. In de boven- en ondergrond is PAK licht verhoogd. In het grondwater is arseen licht verhoogd gemeten. | | | | |

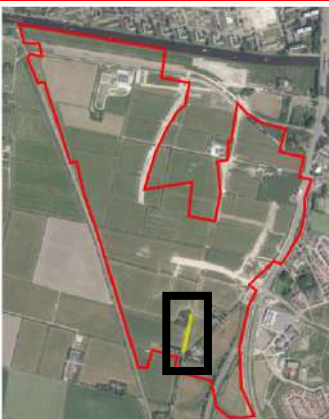
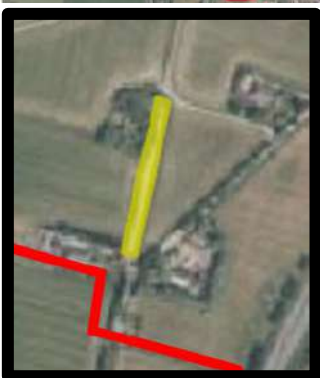
| Ligging onderzoek | Nr | Soort onderzoek | Onderzoeksbureau | Kenmerk | Datum |
|---|---|---|---|---|---|
| | Conclusie [45]: Het onderzoek is uitgevoerd in het kader van het voornemen een fietspad te realiseren op de locatie. De locatie is reeds vanaf 1850 in gebruik als wegtracé. Visueel is ter plaatse van de demping tot op een diepte van maximaal 1,3 m-mv bijmenging aan baksteen aangetroffen (zwak tot matig). Verder is in de boven- en ondiepe ondergrond plaatselijk sporen kolen aangetroffen en sporen glas. Op het overig terreindeel is afwisselend asfalt en puin met asfaltbrokken aanwezig. Verder is puin en baksteen aangetroffen in de bovengrond. Tijdens het asbestonderzoek zijn geen asbestverdachte materialen (> 20 mm) aangetroffen in de bodem. In de grond zijn maximaal lichte verhogingen gemeten aan diverse zware metalen en PAK. In het grondwater is barium, nikkel en naftaleen licht verhoogd. Er is visueel en analytisch geen asbest in de puinverharding aangetoond, de puinverharding is indicatief beoordeeld als geschikt voor NV Bouwstof. Het asfalt is beoordeeld als teervrij. | | | | |

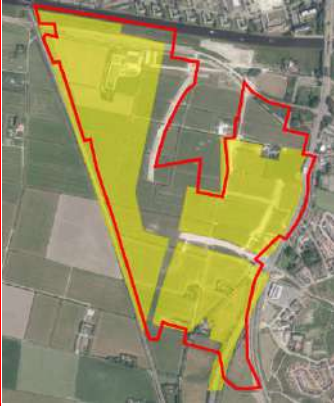
| Ligging onderzoek | Nr | Soort onderzoek | Onderzoeksbureau | Kenmerk | Datum |
|---|---|---|---|---|---|
| <p>Conclusie [48]: Tijdens terreininspectie zijn alle dammen, kavelpaden en de meeste dempingen binnen de onderzoekslocatie bekeken. Bij een aantal dammen zijn bodemvreemde bijmenging aangetroffen. Ter plaatse van de dempingen is tijdens het vooronderzoek geen bodemvreemd materiaal aangetroffen. Bij een aantal kavelpaden is op en in de bodem verhardingen waargenomen. Per uitgevoerd voorgaand onderzoek zijn de verdachte deelloccaties en/of witte vlekken samengevat, in combinatie met de informatie afkomstig uit de terreininspectie. Dit zijn niet eerder onderzochte locaties waaronder opgebrachte grond, dempingen, watergangen, verhardingen, dammen en (kavel)paden.</p> <p>[47]: Bermen Hendrik Algrawei: zeer plaatselijk zware metalen, PAK, PCB en/of minerale olie aangetoond in de bovengrond, in de overige mengmonsters geen verhoogde waarden gemeten.</p> <p>Dempingen Hendrik Algrawei: plaatselijk lichte verhogingen aan PAK, kwik, lood en/of PCB.</p> <p>Dammen Percelen rond Piskhoarnedyk 3 en Brédyk 20; in de sterk asfalthoudende en matig puinhoudende dammen zijn lichte verhogingen aan PCB, PAK en/of minerale olie aangetoond.</p> <p>Dempingen Percelen rond Piskhoarnedyk 3 en Brédyk 20; plaatselijk molybdeen licht verhoogd.</p> <p>Kavelpad Percelen rond Piskhoarnedyk 3 en Brédyk 20; grond onder matig asfalthoudend en puinhoudende verharding is plaatselijk molybdeen licht verhoogd.</p> <p>Bermen bij percelen Overijsselseweg: lichte verhogingen aan lood en PAK in de bovengrond.</p> <p>Kavelpad bij percelen Overijsselseweg: lichte verhogingen aan lood en molybdeen in de bovengrond.</p> <p>Asbestonderzoek: Ter plaatse van het matig puinhoudende grondmonster ter hoogte van dam D17 is in de fijne fractie asbest aangetoond beneden de interventiewaarde geldend voor asbest en de toetswaarde voor nader onderzoek. Ter plaatse van alle overige deelloccaties waar op asbest is onderzocht, is zowel visueel als analytisch geen asbest in de bodem aangetoond</p> <p>Waterbodems: De waterbodems zijn beoordeeld als klasse A en 'altijd verspreidbaar' voor het toepassen in oppervlaktewater en verspreidbaar op aangrenzend perceel. Voor toepassen op landbodem is het slib beoordeeld als 'altijd toepasbaar' en klasse 'wonen'.</p> | | | | | |
