# HISTORISCH BODEMONDERZOEK

## PLANGEBIED BARRAHÛS TE LEEUWARDEN

### *ONDERDEEL VAN PLANGEBIED MIDDELSEE*

25 JANUARI 2022

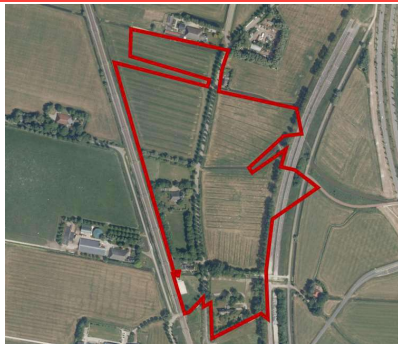
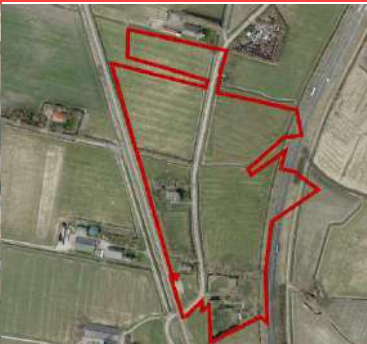
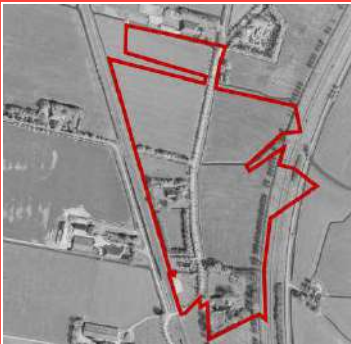
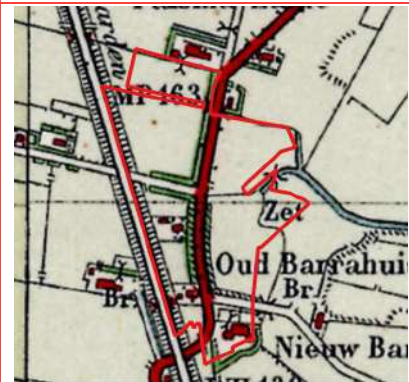
Figuur 1 historische kaarten [www.topotijdreis.nl](http://www.topotijdreis.nl)

Op basis van het kaartmateriaal valt af te leiden dat tot 1970 een watergang aanwezig was op het oostelijk deel van de onderzoekslocatie. Deze is op kaartmateriaal uit 1970 niet meer waarneembaar, dus gedempt in deze periode. Verder zijn een aantal dammen aanwezig.

Binnen onderhavig plangebied zijn drie agrarische woonpercelen aanwezig. De bebouwing ter plaatse van Brédyk 22 is op kaartmateriaal van 1950 waarneembaar, uit bagviewer vanuit het Kadaster valt op te maken dat het bouwjaar van de woning 1910 betreft.

Ter plaatse van Brédyk 147 is de locatie heringericht. Zo zijn watergangen gedempt en zijn aan de noordzijde twee wegen aanwezig geweest: een doorgaande weg met aan de zuidzijde ervan een bestemmingsweg die is opgeheven rond 2000. Tussen 1960 en 1980 heeft op voorgenoemde locatie een verbouwing plaatsgevonden en tussen 1980 en 2010 is

De dempingen, dammen en de (voormalige) kavelpaden zijn weergegeven op tekening in bijlage 3. In figuur 1 zijn een aantal topografische kaarten en luchtfoto's opgenomen. Een uitgebreid overzicht van het historisch kaartmateriaal en de luchtfoto's zijn opgenomen in bijlage 5. Hierbij dient opgemerkt te worden dat de locatiegrenzen soms wat verschoven zijn op wat ouder kaartmateriaal. Voor de tekening in bijlage 3 heeft dit geen consequenties, aangezien de onderzoeksgrenzen door de tijd heen goed te bepalen zijn aan de hand van referentiepunten in het gebied.

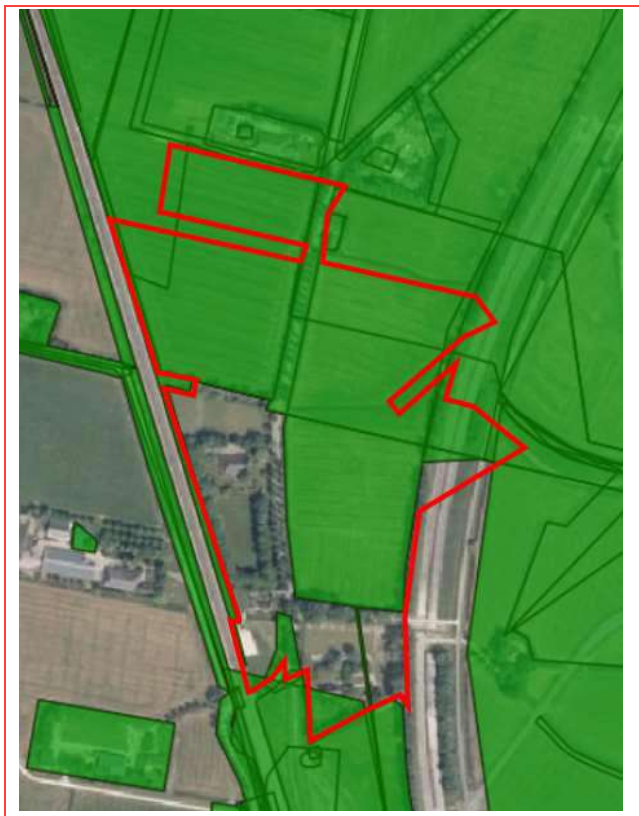
*Figuur 2: overzicht Nazca4U digitaal bodeminformatiesysteem Leeuwarden met schematische ligging onderzoekslocatie*

Er zijn binnen en nabij de onderzoekslocatie diverse onderzoeken uitgevoerd. Omdat een aantal onderzoeken elkaar overlappen binnen de locatie, is ervoor gekozen om de desbetreffende onderzoeken per deellocatie afzonderlijk te bespreken. Per onderzoek zijn de resultaten besproken en opgenomen in bijlage 6. In figuur 2 zijn de bekende onderzoeken afkomstig van het digitale bodeminformatiesysteem Leeuwarden weergegeven. In groen de bekende onderzoeken, de zwarte lijnen zijn de onderzoeksgrenzen van de diverse onderzoeken.

De conclusie op basis van de voorgaande onderzoeken en vermeldingen in Nazca4U in relatie met onderhavig plangebied is opgenomen in tabel 2. De rapportages waarnaar verwezen wordt zijn in bijlage 6 opgenomen.

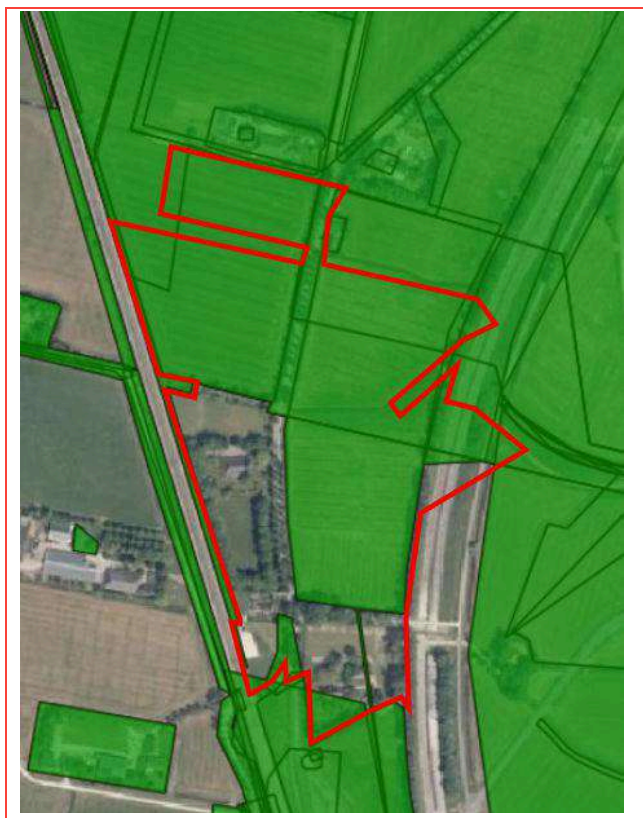
*Figuur 2: overzicht Nazca4U digitaal bodeminformatiesysteem Leeuwarden met schematische ligging onderzoekslocatie*

Er zijn binnen en nabij de onderzoekslocatie diverse onderzoeken uitgevoerd. Omdat een aantal onderzoeken elkaar overlappen binnen de locatie, is ervoor gekozen om de desbetreffende onderzoeken per deellocatie afzonderlijk te bespreken. Per onderzoek zijn de resultaten besproken en opgenomen in bijlage 6. In figuur 2 zijn de bekende onderzoeken afkomstig van het digitale bodeminformatiesysteem Leeuwarden weergegeven. In groen de bekende onderzoeken, de zwarte lijnen zijn de onderzoeksgrenzen van de diverse onderzoeken.

De conclusie op basis van de voorgaande onderzoeken en vermeldingen in Nazca4U in relatie met onderhavig plangebied is opgenomen in tabel 2. De rapportages waarnaar verwezen wordt zijn in bijlage 6 opgenomen.
