GEMEENTE LEEUWARDEN

HISTORISCH BODEMONDERZOEK

PLANGEBIED MIDDELSEE TE GOUTUM

15 OKTOBER 2021

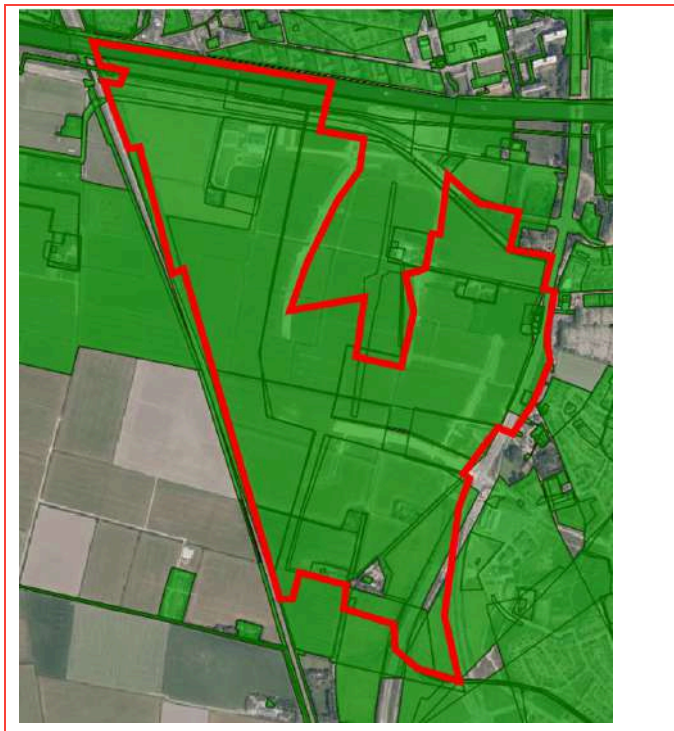
Figuur 2: overzicht Nazca4U digitaal bodeminformatiesysteem Leeuwarden met schematische ligging onderzoekslocatie

Er zijn binnen en nabij de onderzoekslocatie diverse onderzoeken uitgevoerd. Omdat een aantal onderzoeken elkaar overlappen binnen de locatie, is ervoor gekozen om de desbetreffende onderzoeken per deellocatie afzonderlijk te bepreken. Per onderzoek zijn de resultaten besproken en opgenomen in bijlage 6. In figuur 2 zijn de bekende onderzoeken afkomstig van het digitale bodeminformatiesysteem Leeuwarden weergegeven. In groen de bekende onderzoeken, de zwarte lijnen zijn de onderzoeksgrenzen van de diverse onderzoeken.

Voor visualisatie van de ligging van de onderzoeken binnen het plangebied, is gebruik gemaakt van de ingevoerde locaties in Nazca4U van de gemeente Leeuwarden. Deze tekeningen zijn eveneens per deellocatie opgenomen in bijlage 6.

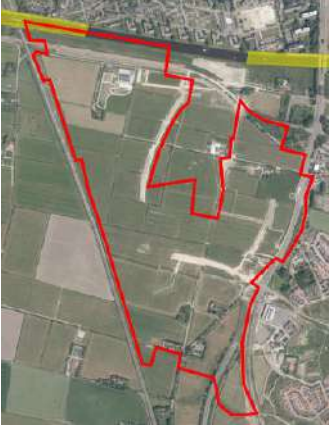
Ligging onderzoek	Nr	Soort onderzoek	Onderzoeksbureau	Kenmerk	Datum
Van Harinxmakanaal

[1]	Verkennend waterbodemonderzoek Van Harinxmakanaal te Leeuwarden te Leeuwarden	Tijhuis Ingenieurs BV	H14043	Juli 2014
	<p><i>Conclusie [1]: Tijdens het verkennend waterbodemonderzoek zijn diverse trajecten binnen het Van Harinxmakanaal onderzocht. Het traject binnen onderhavige onderzoekslocatie is onderzocht als MM01. De baggerspecie ter plaatse is beoordeeld als Verspreidbaar op aangrenzend perceel, toepasbaar als klasse Industrie op / in landbodem en toepasbaar als klasse A in oppervlaktewater.</i></p> <p>In dit onderzoek wordt verwezen naar een voorgaand onderzoek uit 2012, deze is niet aanwezig in Nazca4U. Op basis van informatie afkomstig uit het onderzoek [1], komen de onderzoeksresultaten overeen met die van het voorgaand onderzoek.</p>				
Spoorbrug Harinxmakanaal te Leeuwarden

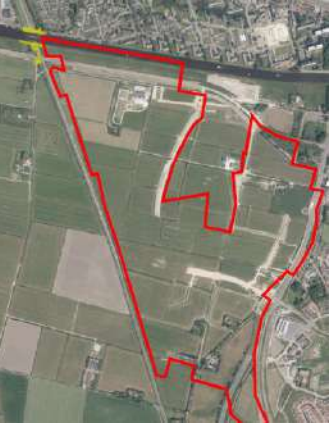
[2]	Brug over Van Harinxmakanaal te Leeuwarden	Movares	RM000986	28 augustus 2014

<p><i>Conclusie [2]: In de bovengrond ter plaatse van het spoortalud/spoordijk is een koper- en zinkverontreiniging aanwezig. Het betreft een geval van ernstige bodemverontreiniging met minimaal 35 m³ sterk verontreinigde grond op de noordzijde van de brug. Aan de zuidzijde (grenzend aan onderhavige onderzoekslocatie) is plaatselijk een sterke verontreiniging met zink en koper aanwezig, deze verontreiniging is afgeperkt. Er zijn maximaal lichte verontreinigingen met diverse zware metalen, PCB, PAK en minerale olie. In het grondwater is nikkel licht verhoogd.</i></p> <p>De verontreiniging grenst aan de noordwestzijde van onderhavige onderzoekslocatie.</p>				
Hendrik Algrawei te Leeuwarden

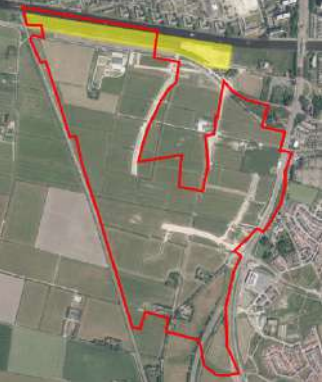
[3]	Partijkeuring van grond ter plaatse van de Hendrik Algrawei te Leeuwarden	MUG Ingenieursbureau	54189513	4 februari 2014
	<p><i>Conclusie [3]: De partij grond vanaf het maaiveld tot op een diepte van 0,5 m-mv is plaatselijk beoordeeld als klasse 'Altijd Toepasbaar' en klasse 'Industrie'. De partijen grond vanaf 0,5 m-mv tot 2,0 m-mv variëren vanaf klasse 'altijd toepasbaar', klasse 'wonen' en klasse 'industrie'. De partijen voldoen aan de emissieclassen geldend voor toepassen in een GBT.</i></p>

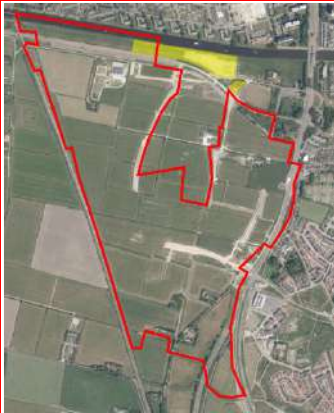
Hendrik Algrawei noordoost te Leeuwarden

[4]	Indicatief bodemonderzoek Zuid-Tangent te Leeuwarden eerste fase	Oranjewoud	16546-57111	mei 1993
[5]	Partijkeuring Fase 1 gronddepot Hendrik Algraweg en perceel aan Boksumerdyk te Leeuwarden - Goutum	Antea Group	0459028.100	7 januari 2020

Conclusie;
 [4]: Op het terrein over een gebied van circa 9 hectare is sinds 1980 grond gestort uit werken in de stad Leeuwarden. Dit betrof met name licht verontreinigde grond (lood) van bodemsaneringslocaties. Voorafgaand aan het storten is de bovengrond verwijderd, het materiaal gestort en de bovengrond weer teruggeplaatst. Tijdens het onderzoek is aan de oostzijde circa 2 hectare stortgrond nog niet afgedekt. Tijdens het indicatieve onderzoek zijn maximaal lichte verhogingen aan zware metalen en PAK aangetoond in de gestorte grond. In het grondwater zijn lichte verhogingen aan vluchtige aromaten en arseen aangetoond.
 [5]: De grond is beoordeeld variërend tussen klasse 'altijd toepasbaar' en klasse 'industrie'. Het gehalte PFAS bevindt zich onder de landelijk gestelde achtergrondwaarde. Uit indicatief onderzoek is geen verontreiniging met asbest aangetoond in de partijen.

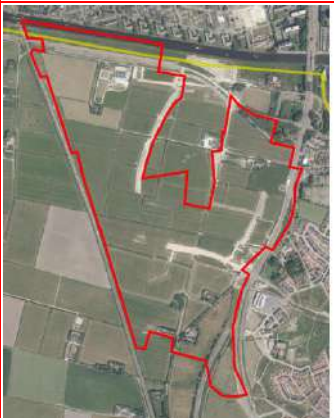
Persleiding Zuidlanden Leeuwarden

[6]	Indicatief onderzoek persleiding Zuidlanden te Leeuwarden	MUG Ingenieursbureau	3-497-05-01	12 januari 2007
-----	---	----------------------	-------------	-----------------

Conclusie [6]: De grond met sporen baksteen, matig puinhoudend en sporen slib ter hoogte van onderhavig projectgebied (tracé C tot D) is beoordeeld als licht verontreinigd met PAK.

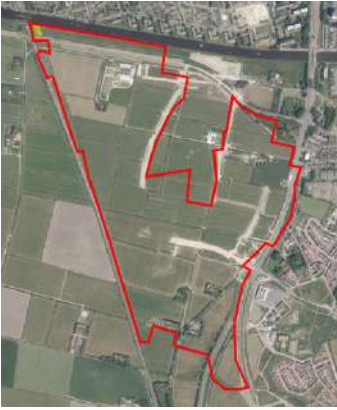
[7]	Verkennend bodemonderzoek balansperceel 7	Witteveen en Bos	584005 (Perceel 7) / 000340.OV17	30 september 2005
	<p>Conclusie [7]: De boven- en ondergrond is licht puinhoudend. Er is geen asbestverdacht materiaal aangetroffen. In de bovengrond is PAK licht verhoogd, in de ondergrond zijn geen verhogingen gemeten.</p>				
Bermen Boksumerdyk te Leeuwarden

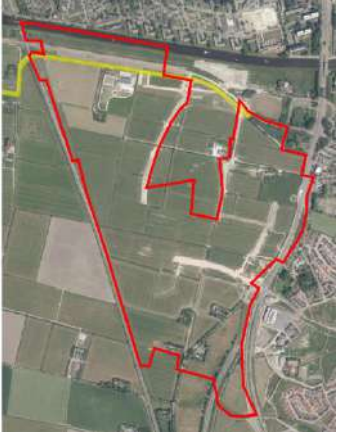
[8]	Verkennend grondonderzoek bermonderzoek asfaltprogramma 2013 gemeente Leeuwarden	Oranjewoud	16546-264804	4 december 2013
	<p>Conclusie [8]: Aanleiding betreft vrijkomende grond bij wegwerkzaamheden, de bovengrond tot 0,4 m-mv is onderzocht. Zintuiglijk is de bovengrond licht tot sterk baksteenhoudend. Verder zijn plaatselijk sporen puin aangetroffen. Indicatief is in de sterk baksteenhoudende bodem geen asbest aangetoond. In de sterk baksteenhoudende bodem is zink, lood en PAK licht verhoogd. Indicatief voldoet de bermgrond ter plaatse aan klasse 'wonen'.</p>

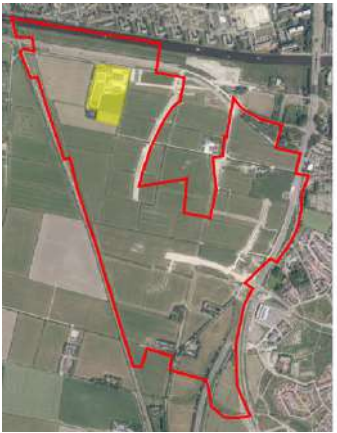
Nabij Boskumerdyk 3

[9]	Verkennend bodemonderzoek percelen Huizum 161 en 97 te Goutum	CSO	02F194.02	20 december 2002
	[10]	Verkennend bodem- en waterbodemonderzoek	Lievensse CSO	SOL005381.RAP 001.WL	7 juni 2018
	<p>Conclusie [9]: Op basis van historisch bodemonderzoek en terreinbezoek is op de locatie een slootdemping en een dam aanwezig. Verder is baggerspecie op de kant gebracht. Visueel is de demping niet aangetroffen in het veld. Ter plaatse van de dam is de boring gestuit op een puinlaag. Er heeft geen verder onderzoek plaatsgevonden naar de kwaliteit van de bodem ter plaatse. Verder zijn plaatselijk sporen puin aangetroffen. In de bovengrond is plaatselijk zink licht verhoogd. In de ondergrond is minerale olie licht verhoogde gemeten. In het grondwater zijn arseen en chroom licht verhoogd. De baggerspecie is licht verhoogd met minerale olie.</p> <p>[10]: Ter plaatse van de toegangsdam onder de puinlaag van 0,0-0,6 m-mv is de bodem matig tot zwak puinhoudend tot op een diepte van 2,0 m-mv. In het weiland zijn geen</p>

Ligging onderzoek	Nr	Soort onderzoek	Onderzoeksbureau	Kenmerk	Datum
<p>verhoogde waarden aangetoond in de grond. Ter plaatse van de dam is een lichte verhoging aan PAK aangetoond. Verder is in het grondwater barium licht verhoogd. In de puinhoudende dam is geen asbest aangetoond. In de omliggende waterbodem zijn geen verhoogde gehalten aangetoond. Het materiaal is 'altijd toepasbaar' op landbodem en in oppervlaktewater en verspreidbaar op aangrenzend perceel.</p>					
Boskumerdyk 3

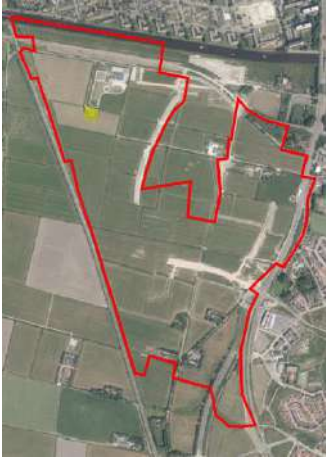
[11]	Bodemonderzoek op de locatie Boksumerdijk 3 te Goutum	Van Dorsser	555198.R01	mei 1995
	<p>Conclusie [11]: De locatie is tijdens het onderzoek bebouwd met een schuur, daarvoor was een woning aanwezig met aangebouwde schuur welke is afgebrand. Aanleiding van het onderzoek betreft het voornemen een nieuwe woning te bouwen. Visueel is puin in de bodem aangetroffen en verbrandingsresten op de bodem. In de grond is plaatselijk EOX aangetoond, verder zijn geen verhogingen gemeten. In het grondwater is lood licht verhoogd gemeten. Aanbevolen wordt de grond met verbrandingsresten apart te ontgraven en af te voeren.</p>

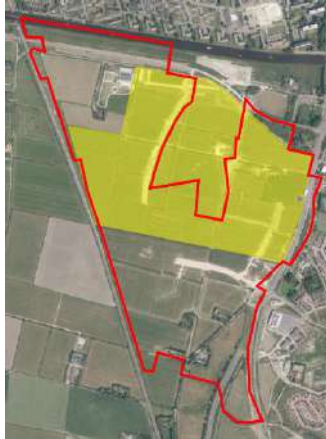
Zuidlanden (Overijsselseweg 16-18) te Goutum

[12]	Verkennd (water)bodemonderzoek	CSO-Milfac	09F352R01	14 december 2009
	<p>Conclusie [12]: Het betreffen twee boerenerven met toegangswegen en de aangrenzende agrarische percelen Overijsselseweg 16 en 18 te Goutum. Ter plaatse zijn vier gedempte watergangen aanwezig en 46 dammen. Vrijwel alle percelen zijn omringt door sloten cq watergangen. De watergangen in beheer van Wetterskip Fryslân vallen buiten de scope van dit onderzoek.</p> <p>Plaatselijk zijn voormalige bovengrondse brandstoftanks aanwezig geweest op de erven. Ter hoogte van nummer 18 is tevens een bestrijdingsmiddelenopslag aanwezig. Ten oosten is een benzinestation aanwezig. Tijdens locatie inspectie bij nummer 18 is een bovengrondse gasolietank met lekbak aangetroffen in een schuur ten westen van de boerderij, de overige voorgenoemde brandstofopslagen zijn niet meer aanwezig. Ter hoogte van nummer 16 is een bovengrondse dieselolietank aanwezig. Op beide percelen zijn op de boerenerven asbesthoudende daken aanwezig en een aantal gesloten verhardingen.</p> <p>Ter hoogte van beide boerenerven zijn zintuiglijk waarnemingen gedaan aan brandstofverontreiniging in de bovengrond. Ter hoogte van nummer 16 is een sliblaag aangetroffen (boring 1001 1,9-2,1) en bij nummer 18 is bij boring 2006 (0,5-0,8 m-mv) dempingsmateriaal aangetroffen met asbestverdacht materiaal. Ten zuiden bij nummer 18 zijn asfaltbrokken aanwezig en op het maaiveld asbestverdacht materiaal. Verder is plaatselijk puin aangetroffen in de bodem. Ter hoogte van de voormalige</p>

watergangen is plaatselijk in de ondergrond slib aangetroffen. In de bovengrond zijn op een noordelijke demping sporen puin waargenomen en ter hoogte van boring 3005 asbestverdacht materiaal. In de ondergrond zijn geen dempingsmaterialen aangetoond. Ter hoogte van drie dammen is een matige puinbimenging aangetroffen in de bovengrond. Bij vijf dammen zijn sterke bimengingen aan puin aangetroffen. Ter hoogte van twee dammen is een puinlaag aanwezig met daaronder grond met een sterke puinbimenging. Ter hoogte van twee dammen is een sliblaag aanwezig. Op het overige terreindeel is plaatselijk puin aangetroffen. In de waterbodems, bestaande uit slib met een kleiige ondergrond, zijn geen waarnemingen gedaan die kunnen duiden op verontreiniging van de waterbodem.

Ter hoogte van het borenerf bij nummer 16 is in de zintuiglijk matig met brandstof verontreinigde bovengrond, analytisch geen minerale olie aangetoond. In het grondwater is naftaleen licht verhoogd. Verder zijn maximaal lichte verhogingen in de boven- en ondergrond aangetoond met zware metalen en/of PAK, waaronder in de aanwezige sliblaag in de ondergrond. In het grondwater zijn barium en nikkel licht verhoogd.

Ter hoogte van boerenerf 18 is in de zintuiglijk matig verontreinigde bovengrond met brandstof, analytisch een lichte verhoging aan minerale olie aangetoond. Ter hoogte van de bestrijdingsmiddelen opslag, voormalige bovengrondse benzineopslag en in de sterk puinhoudende grond zijn maximaal lichte verhogingen gemeten aan kobalt, lood en/of minerale olie. Verder zijn geen verhoogde waarden aangetoond. In het grondwater zijn maximaal lichte verhogingen aan zware metalen aangetoond. Ter hoogte van de demping bij boring 2006 is sprake van stortmateriaal, niet zijnde bodem. Indicatief getoetst aan Regeling bodemkwaliteit is het dempingsmateriaal niet toepasbaar op basis van asbest en zware metalen. De demping heeft een omvang van circa 1.200 m³. Verder is op het maaiveld asbesthoudend plaatmateriaal aangetroffen (3 stukjes 10-15 % chrysotiel).

Ter hoogte van de voormalige watergangen op de agrarische percelen zijn analytisch geen verhogingen aangetoond in de grond. Wel is op het maaiveld ter hoogte van boring 3005 asbesthoudend plaatmateriaal aangetroffen (3 stuks 10-15 % chrysotiel), de bodem eronder is analytisch geen asbest aangetoond.

Ter hoogte van een aanwezige betonpad is onder het beton een matig puinhoudende bodem aangetroffen met daarin lichte verhogingen aan lood en PAK. Verder zijn in de bovengrond onder het betonpad geen verhogingen gemeten.

Ter hoogte van dam 17 en 18 is een puinlaag aangetroffen van respectievelijk 6 en 14 m³. Ter hoogte van dam 18 is een matig verhoogd gehalte aan PAK aangetoond. Ter hoogte van dam 22 is in de sterk puinhoudende bovengrond zink matig verhoogd en verder zijn lichte verhogingen aan lood en PAK aangetoond. Ter hoogte van dam 23 is op het maaiveld 1 stukje asbesthoudend plaatmateriaal aangetroffen (10-15% chrysotiel), in de bodem eronder is analytisch geen asbest aangetoond. Ter hoogte van de overige dammen zijn maximaal lichte verontreinigingen aangetoond.

Ter hoogte van de agrarische percelen zijn maximaal lichte verhogingen aan zware metalen en/of PAK aangetoond. In het grondwater zijn licht verhoogde concentraties aan diverse zware metalen en VOCl (PER en TRI) aangetoond.

Ligging onderzoek	Nr	Soort onderzoek	Onderzoeksbureau	Kenmerk	Datum
	<p><i>De watergangen zijn beoordeeld als verspreidbaar op aangrenzend perceel.</i></p> <p><i>Aanbevolen wordt ter hoogte van boringen 3005, 2028 en dammen 17, 18 en 23 de bodem aanvullend te onderzoeken op asbest in bodem/puin. Verder wordt aanbevolen de matige zinkverontreiniging ter plaatse van dam 22, en de matige PAK verontreiniging in de ondergrond van dam 18 te onderzoeken.</i></p>				
Chloride Middelsee

[16]: Dit onderzoek is het vervolg op het verkennend onderzoek uitgevoerd in 2009 [12]. Hierbij zijn de dammen en dempingen uit de aanbevelingen onderzocht op asbest en zijn de wegbermen van het betonpad onderzocht. Ter plaatse van de demping (stort) is een asbestverontreiniging aangetoond (geval van ernstige bodemverontreiniging, niet spoedeisend). De verontreiniging heeft een dikte van gemiddeld 70 cm en een totale omvang van circa 560 m³. Ter plaatse van boring 2028 is geen asbest in de bodem aangetoond. Ter hoogte van de wegbermen zijn in de toplaag maximaal lichte verhoogde gehalten aan PAK en lood aangetoond.

[19]	Verkennend bodemonderzoek	Lievensse CSO	16F202	23 juni 2016
	<p>Conclusie [19]: Dit onderzoek is het vervolg op het verkennend onderzoek uitgevoerd in 2009 [12]. Op de betonverharding ten zuidwesten van de toegangsdam is asbestverdacht materiaal aangetroffen, verder zijn sporen puin, slib, grond en beton aanwezig verdeeld over de locatie. Ter hoogte van boring 2009 is in de bovengrond (0,1-0,5 m-mv) lood sterk verhoogd. Verder zijn maximaal lichte verhogingen aan diverse zware metalen en PAK aangetoond. In het grondwater zijn maximaal licht verhoogde concentraties aan zware metalen, xylenen en dichloorethenen aangetoond. Ter hoogte van de dam bij de kuilplaten (inspectiegat 2034) is asbest aangetoond beneden de hergebruiksnorm maar boven de gestelde tussenwaarde voor nader onderzoek. Ter hoogte van proefgaten 2024 en 2025 is in het puin asbest aangetoond beneden de gestelde hergebruiksnorm en tussenwaarde voor nader onderzoek.</p> <p>Aanbevolen wordt om nader onderzoek uit te voeren naar de omvang en ernst van de lood- en de asbestverontreiniging. Daarnaast wordt aanbevolen om ter hoogte van de betonverharding de asbestverdachte materialen middels handpicking te verwijderen.</p>

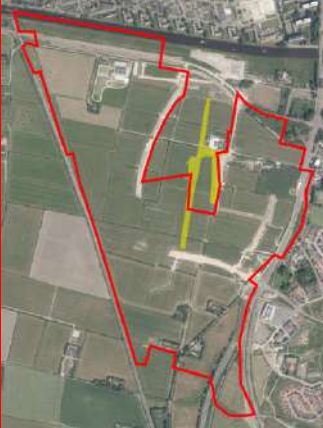
[13]	Geotechnisch advies Middelsee Indicatief onderzoek chloride	Witteveen en Bos	119067/21- 011.774	26 juli 2021
	<p><i>Conclusie [13]: Aanleiding betreft het voornemen een woonwijk te ontwikkelen en daarmee vaststellen of de aanwezigheid van chloride in de bodem kan leiden tot gebruiksbepalingen.</i></p> <p>In de grond vanaf het maaiveld tot op een diepte van circa 1,5 a 2,0 m-mv voldoen de gemeten gehalten aan chloride aan het gebiedsspecifieke toepassingsnorm. Op basis van de Nota bodembeheer is deze grond toepasbaar binnen de gemeentegrenzen. Vanaf 1,5 à 2,0 m-mv tot op de maximale boordiepte van 4,0 m-mv voldoen de gehalten aan chloride niet aan de toepassingsnormen. De gehalten nemen naar de diepte toe. In het grondwater in één peilbuis een licht verhoogde concentratie chloride gemeten, in het grondwater ter plaatse van de overige peilbuizen is geen chloride gemeten.</p> <p>Aanbevolen wordt om de ondergrond waarbij weinig risico is op verzilting (van 1,5 à 2,0 m-mv tot 3,0 m-mv) te hergebruiken als ondergrond binnen het plangebied, in overleg met bevoegd gezag. Vanaf 3,0 m-mv tot dieper is er risico op verzilting waardoor wordt aanbevolen; ofwel de diepere ondergrond niet te ontgraven, ofwel andere toepassingsmogelijkheden buiten de reikwijdte van Nota Bodembeheer en bijbehorende bodemkwaliteitskaart te verkennen, ofwel in overleg met het bevoegd gezag de grond te storten. Bij bemaling van het grondwater heeft het vrijkomende grondwater gebruiksbepalingen voor het lozen op oppervlaktewater of het riool.</p>

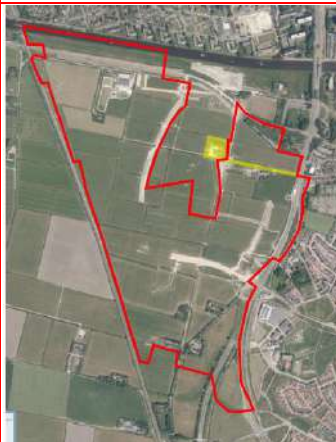
[14]	Verkennd bodemonderzoek mestput	Boorsma BV	94173	15 juni 1994
[15]	Historisch onderzoek gemeente Leeuwarden	ReGister	08036 614	2 februari 2009
[16]	Actualisatie- en nader bodemonderzoek asbest	Lievens CSO	16F380.R01	7 november 2016
[17]	Briefrapportage locatie-inspectie Overijsselseweg	Lievens CSO	16F590.R01	20 januari 2017
[18]	BUS evaluatie immobiel	Lievens CSO	17F157	30 april 2018

[14]: Aanleiding betreft het bouwen van een ondergrondse mestput. In de bovengrond en ondergrond maximaal lichte verhogingen. In het grondwater is zink matig verhoogd, overige parameters zijn maximaal licht verhoogd.

[15]: Op de locatie zijn diverse vergunningen verleend, waaronder de bouw van een ligboxenstal (1980), oprichten van een veehoudersbedrijf met een bovengrondse dieseltank van 1000 liter (1982), bouwvergunning voor vergroten veestal (1990), bouwvergunning ondergrondse mestput (1994), bouwvergunning voor bovenbouw op ondergrondse mestput (1997). Bij een controlebezoek in 1998 blijkt dat in een schuur olieopslag plaatsvond zonder lekbak. De dieseltank is gelegen aan de wegzijde ten zuid/oosten van de inrit.

[17]; De locatie-inspectie heeft tot doel te beoordelen wat van de locatie verwijderd dient te worden bij herinrichting. In de rapportage is een beschrijving opgenomen van alle materialen op en nabij de locatie. Waaronder op het erf aan de oostzijde vermelding van een voormalig kolenhok met asbestverdacht bitumen als dakdekking, een depot met grond en asfaltgranulaat. Op de westzijde van het erf is o.a. puinhoudende grond aanwezig tussen de kuilplaten, brandplaats, een schuur tegen de boerderij met een asbesthoudend dak welke sterk verweerd is. Ter hoogte van het grasland zijn asbestverdachte golfplaten opgeslagen op het maaiveld nabij noordgevel van een schuur, op het dak van de schuur zijn asbestverdachte platen aanwezig, maar nog intact. Ten noorden van de ligboxenstal zijn langs de gevel asbestverdachte golfplaten op het maaiveld aanwezig, vermoedelijk afkomstig van het dak van de ligboxenstal zelf. Aan de noordwestzijde is een dam verwijderd en in depot gezet, het depot is sterk puinhoudend.

[18]; In 2017 is de met asbest verontreinigde grond gesaneerd. Al de verontreinigde grond is afgevoerd, er is schone grond aangevoerd. Er is geen restverontreiniging achtergebleven.

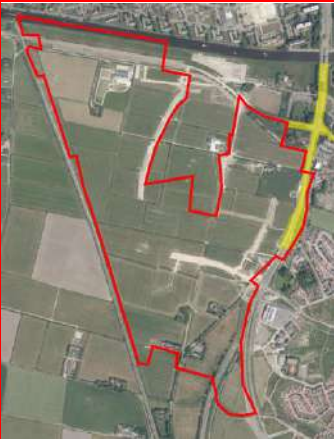
Overijsselselaan Noord te Leeuwarden

[20]	Milieukundig onderzoek	Antea Group	16546-268535	5 augustus 2014
	[21]	BUS evaluatie	Witteveen en Bos	LW294-7/15-020.248	7 december 2015
<p>Conclusie;</p> <p>[20]: In verband met de reconstructie is de kwaliteit van de verharding, grond, grondwater en waterbodem vastgesteld. Zintuiglijk is onder het asfalt een slakkenfundering aangetroffen. De grond is plaatselijk zwak tot matig baksteenhoudend. Tijdens het onderzoek is vastgesteld dat ter hoogte van de geleiderail van circa 500 meter lang, de toplaag met een maximale dikte van 0,2 meter sterk verontreinigd is met zink (noordzijde kruising, buiten onderhavige onderzoekslocatie). Analytisch is de verontreiniging in verticale richting afgeperkt. In horizontale richting is de verontreiniging analytisch niet in kaart gebracht. Verder zijn in de grond lichte verhogingen aan diverse zware metalen, PAK, PCB en/of minerale olie aangetoond. In het grondwater zijn maximaal lichte concentraties aan zware metalen, naftaleen en xylenen aangetoond.</p> <p>In de watergang is het slib beoordeeld toepasbaar als klasse A in oppervlaktewater, in de onderliggende vaste bodem zijn geen verhogingen gemeten en is de waterbodem 'vrij toepasbaar' in oppervlaktewater. Het asfalt is beoordeeld als teevrij en geschikt voor (warm) hergebruik. De slakkenfundatie is grotendeels beoordeeld als indicatief geschikt voor hergebruik.</p> <p>[21]: In 2015 is de gehele zinkverontreiniging gesaneerd. Er is geen restverontreiniging achtergebleven.</p>

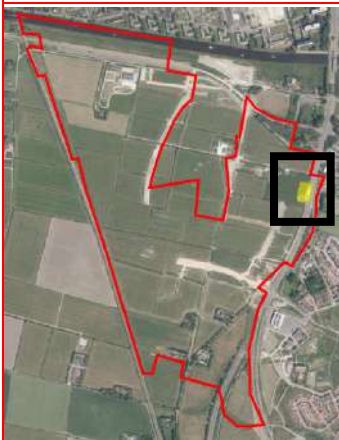
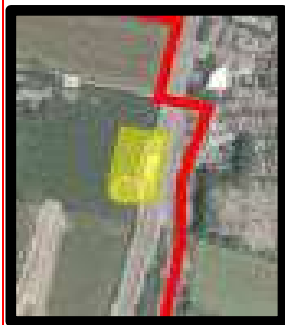
Tankstation Overijsselseweg 20 (voormalig Rijksweg 32) te Goutum

[22]	Saneringsevaluatie	De Ruiters Milieu-technologie	000643.SE01	24 april 1989
[23]	Nader onderzoek	Oranjewoud	16546-57418-1/CO-3	december 1992
[24]	Oriënterend waterbodemonderzoek	Oranjewoud	16546-57418	januari 1994
[25]	Monitoringsonderzoek grondwater	Oranjewoud	16546-96896	mei 1997
[26]	Evaluatie grondsanering	Oranjewoud	16546-79568	november 1996
[27]	Historisch Onderzoek Gemeente Leeuwarden	ReGister	07033-63	7 maart 2008
[28]	Monitoringsonderzoek grondwater	Tauw	4466784	19 december 2011
[29]	Monitoringsonderzoek grondwater	Tauw	L001-1206350ABB-baw-V01-NL	19 december 2011
[30]	Verkennend bodemonderzoek	Grondslag	18780-03	24 december 2013
[31]	Monitoringsonderzoek grondwater	Eco Inspections	903351_MON_20181119	26 november 2018
[32]	Monitoringsonderzoek grondwater	Eco Inspections	903351_HMON_20190108	21 januari 2019

Het gehele tankstation is sinds 1959 aanwezig op deze locatie, omstreeks 1979 heeft herinrichting plaatsgevonden, waarbij de bebouwing verplaatst is naar de zuidzijde van de pompeilanden. In 1988 is na de grondsanering het tankstation wederom heringericht. Er zijn diverse ondergrondse tanks aanwezig en aanwezig geweest waaronder diesel, benzine, mengsmering, euroloodvrij, super, superplus, afgewerkte olie en autogas. Verder is een pompeiland aanwezig en tevens de nodige vul- en ontluuchtingspunten.

[22]: De evaluatie zelf is niet beschikbaar in Nazca. Op basis van de ingevoerde informatie is het grondwater sterk verontreinigd met minerale olie en aromaten. De grond is licht tot matig verontreinigd met aromaten en licht verontreinigd met minerale olie. Aangenomen wordt dat dit een restverontreiniging betreft.

[23]: De verontreinigingssituatie is grotendeels in kaart gebracht .Uit het nader onderzoek komt naar voren dat grond en grondwater licht tot sterk verontreinigd is met minerale olie en/of vluchtige aromaten.

[24]: Het slib in de waterbodem grenzend aan het benzinstation is niet verontreinigd met minerale olie en/of vluchtige aromaten

[25]: Tijdens deze monitoringsronde zijn maximaal licht verhoogde gehalten aan minerale olie en vluchtige aromaten aangetoond in het grondwater in de drie controlepeilbuizen

[26]: Uit de sanering volgt dat de ondergrondse tanks ten zuiden van de winkel (zes stuks) inclusief leidingwerk zijn verwijderd, de nieuwe ondergrondse tanks zijn gesitueerd ten noorden van de vloeistofdichte bestrating. In de grond zijn maximaal licht verhoogde concentraties minerale olie en aromaten aangetoond. Voor de verontreinigingssituatie in het grondwater zijn controlepeilbuizen geplaatst.

[27]: In het vooronderzoek worden de o.a. de hinderwetvergunningen uiteengezet. Geconcludeerd wordt dat er sprake is van een mogelijke restverontreiniging met minerale olie en vluchtige aromaten in het grondwater. Deze verontreiniging is onvoldoende in kaart gebracht. Geadviseerd wordt de verontreinigingen op de locatie middels bodemonderzoek met spoed vast te stellen, gezien de hoeveelheid vloeibare brandstoffen en het feit dat niet alle historisch verdachte locaties voldoende zijn onderzocht. Het onderzoek dient zich te richten op de drijfllaag.

[28] en [29]: Tijdens deze monitoringsrondes zijn maximaal licht verhoogde concentraties minerale olie en vluchtige aromaten aangetoond in het grondwater in de drie controlepeilbuizen

[30]: In dit onderzoek is in het grondwater barium matig verhoogd, verder zijn in grond en grondwater maximaal lichte verhogingen aangetoond.

[31]: Tijdens deze monitoringsronde is een licht verhoogd gehalte aan naftaleen en MTBE aangetoond in het grondwater in twee controlepeilbuizen

[32]: Tijdens deze monitoringsronde is een licht verhoogd gehalte aan MTBE aangetoond in het grondwater in één controlepeilbuis

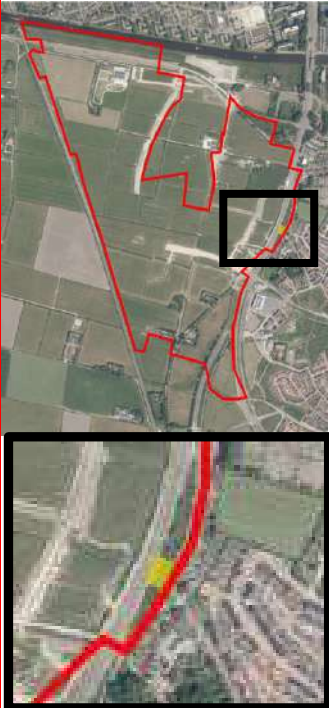
[33]	Historisch Onderzoek Gemeente Leeuwarden	ReGister	07033-170	7 maart 2007
	[34]	Aanvullend historisch onderzoek	Tauw	L001- 1216458D MK-rrt- V01-NL	15 april 2013
<p><i>Conclusie;</i></p> <p>[33]: Er staat een benzine servicestation geregistreerd vanaf 1965 met een verleende vergunning voor een pompinstallatie met ondergrondse brandstoftanks bestaande uit benzine, extra benzine en autogasolie met reservoirs van 12.000 liter. Er is voor zover bekend nog geen bodemonderzoek uitgevoerd. Geadviseerd wordt de verontreinigingen op de locatie middels bodemonderzoek met spoed vast te stellen, gezien de hoeveelheid vloeibare brandstoffen en het feit dat niet alle historisch verdachte locaties voldoende zijn onderzocht. Het onderzoek dient zich te richten op de drijfslaag.</p> <p>[34]: Er is een aanvullend historisch onderzoek uitgevoerd, waarbij is geconstateerd dat de vergunning is afgegeven voor een benzine servicestation maar dat voor zover bekend bij de gemeente er nooit een benzineservicestation is gerealiseerd.</p>

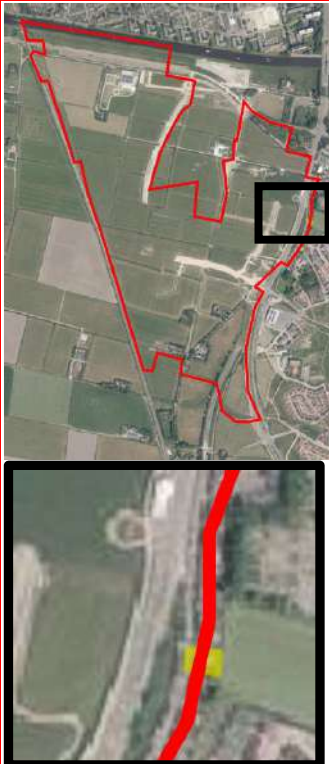
Brédyk 89-93

[35]	Historisch Onderzoek Gemeente Leeuwarden	ReGister	07033-170	7 maart 2007
	<p><i>Conclusie;</i></p> <p>[35]: In 1919 is een hinderwetvergunning verleend voor het oprichten van een smederij en rijwielhandel. In 1924 is een hinderwetvergunning verleend voor het verkopen van Petroleum met een ondergrondse benzinebewaarpplaats van 6.000 liter gekoppeld aan een pomp op het naastgelegen perceel. In 1947 is een vergunning verleend voor het vervangen van de huidige brandstofpomp door een elektrisch aangedreven pomp. In 1976 is een bouwvergunning verleend voor het samenvoegen van twee woningen en in 1988 is een bouwvergunning afgegeven voor het gedeeltelijk veranderen van de bestaande woning.</p> <p>Aanbevolen wordt de locatie te onderzoeken in verband met de ondergrondse benzinetank met installatie, en het voormalige gebruik als smederij en rijwielreparatiebedrijf</p>

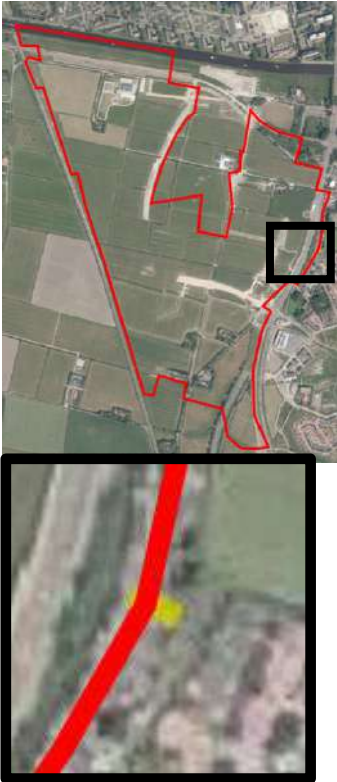
[36]	Historisch Onderzoek Gemeente Leeuwarden	ReGister	08002.204	3 september 2008
	<p><i>Conclusie;</i> [36]: Er is melding van een brandstoffendetailhandel in de periode 1960-1968. In 1960 is opgenomen dat een verhuizing heeft plaatsgevonden in de kleinhandel in petroleum en kippenvoer naar dit perceel en is een bouwvergunning verleend voor het verbouwen van het woonhuis. In 1968 is de kleinhandel uitgeschreven in het handelsregister.</p>				
Brédyk 143 te Wirdum (autowrakkenterrein)

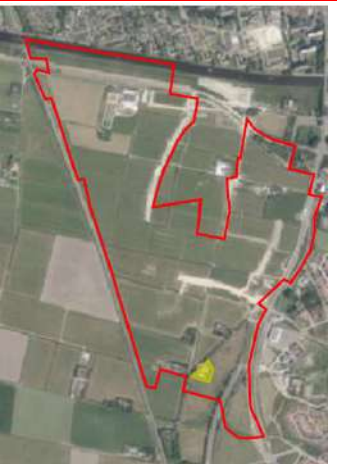
[37]	Indicatief bodemonderzoek	Heijdemij advies	631-2.3446 locatie 28	December 1988
	[38]	Verkennd bodem- en verhardingsonderzoek	MUG Ingenieursbureau	21300762	4 oktober 2021
<p><i>Conclusie;</i> [37]: In het kader van provinciebrede inventarisatie van autowrakkenterreinen is in 1988 een indicatief bodemonderzoek uitgevoerd. In een eerder uitgevoerde controle in het kader van de hinderwetvergunning is vastgesteld dat de voorschriften niet juist worden nageleefd. Tijdens terreininspectie bleek accu opslag en afgewerkte olie niet juist te zijn opgeslagen. De locatie oogt chaotisch. Ter plaatse waar wrakken geplet worden is een olievlek waarneembaar op het maaiveld. Verder is straalgrit aanwezig en zijn tijdens de boringen in de bovengrond plaatselijk puin, smeer-, diesel- en motorolie waargenomen. Er zijn maximaal lichte verontreinigingen met minerale olie in de grond aangetoond. In het grondwater zijn geen verontreinigingen met minerale olie aanwezig. Op twee plaatsen is een sterke verontreiniging met zware metalen in de bovengrond aangetoond (koper en/of lood), De omvang is in dit onderzoek niet vastgesteld. In een memo met vermelding bczfriesland, die achter de rapportage in Nazca is opgeslagen, valt af te leiden dat een deel van het terrein is ontgraven tot 1,0</p>

m-mv en tot 0,4 m-mv waarvan in juli 1990 controlemonsters zijn genomen. De resultaten van deze monsters zijn niet bekend.

[38]: Visueel is de locatie verhard met een puinverharding. Verder is de locatie deels ontoegankelijk door de aanwezigheid van wrakken, bebouwing en begroeiing. Op de locatie is opslag van olieproducten, opvangput en een inpandige smeerkelder aanwezig. Bemonstering heeft plaatsgevonden met behulp van een kraan. Analytisch is de sterke verontreiniging met zware metalen niet meer aangetoond. Wel is een interventiewaarde voor minerale olie aangetoond met een omvang van circa 5 m³ op een diepte van circa 0,3-0,6 m-mv. Verder zijn in grond en grondwater diverse lichte verhogingen gemeten. Het gehalte PFAS is aangetoond beneden de landelijk gestelde achtergrondwaarde. In het puin is in de fijne fractie geen asbest aangetoond, plaatselijk is 1 plaatje asbesthoudend materiaal aangetroffen, de toetswaarde ligt beneden de interventiewaarde voor asbest en beneden de waarde voor nader onderzoek. Het chloride gehalte is tevens in kaart gebracht op deze locatie, er is geen chloride aangetoond boven de detectiegrens van 150 mg/kg d.s binnen de maximale onderzoeksdiepte van 3,5 m-mv. Aanbevolen wordt om de dempingen aanvullend te onderzoeken (waren niet voldoende toegankelijk) en de verontreiniging met minerale olie middels een plan van aanpak te verwijderen en af te voeren. Door de ontoegankelijkheid van het terrein is niet alles bereikbaar geweest voor onderzoek. Daarom wordt geadviseerd eventuele graafwerkzaamheden tijdens herinrichting onder begeleiding van een milieukundige begeleider te laten uitvoeren.

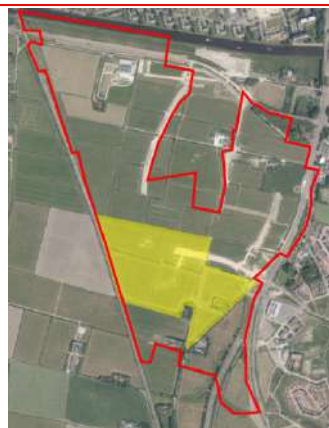
Brédyk / Piskhoarnedyk

[39]	Verkennend bodemonderzoek	Oranjewoud	16546-21145	Augustus 1999
------	---------------------------	------------	-------------	---------------

Conclusie [39]: Ter hoogte van een aangetroffen slootdemping (lengte van circa 600 m¹), is over een lengte van circa 200 m¹ puin aangetroffen op een diepte van circa 0,0-0,6 m-mv. In vier dammen (D4, D5, D8 en D9) is eveneens puin aangetroffen. Verder is het toegangspad met een lengte van circa 500 m¹ verhard met puin en asfaltgranulaat tot circa 0,5 m-mv. Ter hoogte van een slootdemping is in de puinhoudende bodem (0,0-0,6 m-mv, boring GS2) PAK sterk verhoogd en lood licht verhoogd. Verder is ter hoogte van het toegangspad in de puin- en asfalthoudende bodem (0,0-0,4 m-mv, boring 134) PAK eveneens sterk verhoogd gemeten. Verder zijn in grond en grondwater diverse lichte verontreinigingen aangetoond. De kwaliteit van de waterbodems variëren tussen de voormalige NW4 klasse 2 (PAK) en klasse 0.

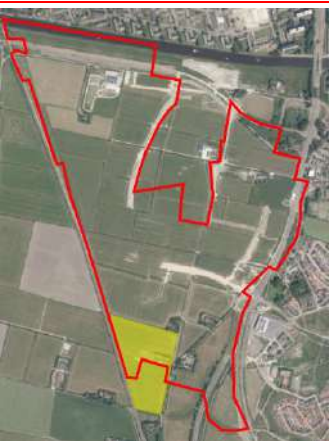
Brédyk / Piskhoarnedyk zuidzijde

[46]	Verkennend bodemonderzoek	CSO	03.RHO058 .02	14 juli 2003
------	---------------------------	-----	---------------	--------------

Conclusie [46]: Er is geen rapportage beschikbaar in Nazca. Op basis van de ingevoerde informatie is visueel puin, plastic, kolengruis, houtresten en slib in de bodem aangetroffen. In de grond ter plaatse van het aanwezige puinpad en ter hoogte van de dammen zijn maximaal licht verhoogde gehalten aan zware metalen, PAK en minerale olie aangetoond. In het grondwater is arseen licht verhoogd. Op het overig terreindeel zijn in de boven- en ondergrond eveneens maximaal lichte verhogingen gemeten.

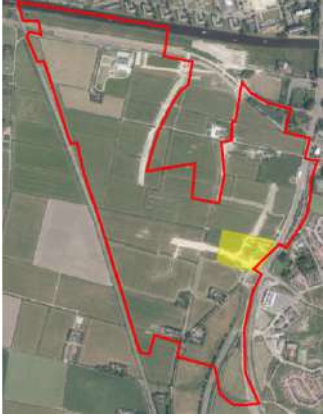
[40]	Verkennend bodemonderzoek	Oranjewoud	16546-21145-01	Augustus 1999
	<p><i>Conclusie [40]: Ter plaatse van een dam (Dam D1) is asphaltgranulaat aangetroffen als halfverharding. Verder zijn visueel geen waarnemingen gedaan die kunnen duiden op verontreiniging van de (water)bodem. In de boven- en ondergrond zijn geen verhogingen gemeten. In het grondwater is arseen matig verhoogd (natuurlijke herkomst) en het slib in de waterbodem is beoordeeld als voormalige NW4 klasse '0' slib.</i></p>				
Weilandpercelen Brédyk

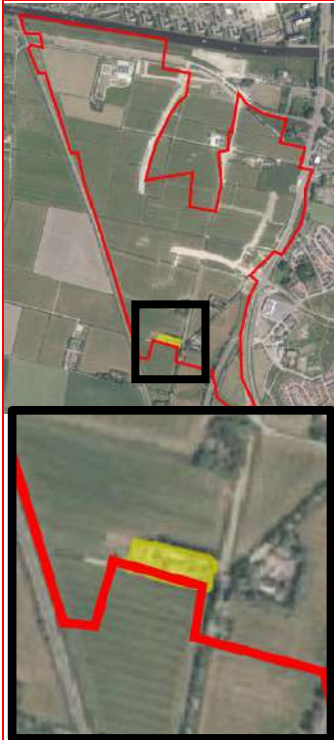
Piskhoarnedyk 1

[42]: Uit historisch kaartmateriaal komt naar voren dat er twee slootdempingen aanwezig zijn op het terrein. De locatie was in gebruik voor veeteelt tot circa 1980. Op de zuidzijde is een geitenhok met een asbestdak aanwezig en op de noordwestzijde een kippenhok met asbesthoudende platen op het dak. Een deel van de locatie is puinhoudend (baksteen, beton en dakpannen). Ten noordwesten van het perceel is een verharding aanwezig van spoorgrind en gebroken puin. Op het noordelijk terreindeel is asbestverdacht plaatmateriaal aangetroffen op het maaiveld.

Aangenomen wordt, dat tijdens de verbouw van de locatie in 1961 de overtollige bouwmaterialen zijn gebruikt voor erfverharding. In de stalling is, op basis van informatie verkregen van de vorige eigenaar, een dubbelwandige bovengrondse dieseltank aanwezig geweest. Deze is niet geregistreerd geweest. Verder is op het beton een brandplaats en slooppafval aangetroffen. Uit een asbestinventarisatie van de boerderij komt naar voren dat asbesthoudende vloerbedekking aanwezig is, verder is geen asbest aangetroffen.

[43]: In verband met de aanbouw van de boerderij voor twee zorgappartementen, is aan de achterzijde van de boerderij (westzijde) een bodemonderzoek uitgevoerd. In de boven- en ondergrond, ter hoogte van 1 van de in eerder onderzoek vastgestelde dempingen [42], is lood licht verhoogd. In het grondwater is de concentratie nikkel verhoogd. Ter plaatse van de sterke puinbijmenging in de grond, is zowel visueel als analytisch geen asbest in de bodem aangetoond.

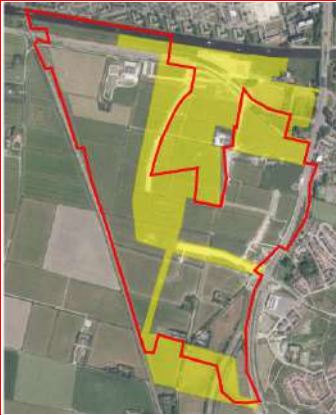
Plangebied Middelsee Fase 1

Conclusie [46]: Tijdens terreininspectie zijn alle dammen, kavelpaden en de meeste dempingen binnen de onderzoekslocatie bekeken. Bij een aantal dammen zijn bodemvreemde bijmenging aangetroffen. Ter plaatse van de dempingen is tijdens het vooronderzoek geen bodemvreemd materiaal aangetroffen. Bij een aantal kavelpaden is op en in de bodem verhardingen waargenomen. Per uitgevoerd voorgaand onderzoek zijn de verdachte deelloccaties en/of witte vlekken samengevat, in combinatie met de informatie afkomstig uit de terreininspectie. Dit zijn niet eerder onderzochte locaties waaronder wegbermen, dempingen, watergangen, verhardingen, dammen en (kavel)paden.

[47]: Dammen: ter hoogte van DAM-10 is een sterke verontreiniging met minerale olie in de sterk asfalthoudende en matig puinhoudende bovengrond aangetoond (gelegen ten noorden van, en buiten onderhavige onderzoekslocatie) verder zijn in de dammen licht tot plaatselijk matig verhoogde gehalten aan PAK aangetoond en lichte verhogingen aan diverse zware metalen, PCB en minerale olie.

Dempingen: Ter hoogte van één boring bij de demping is PAK matig verhoogd aangetoond (zwak slib- en puinhoudende ondergrond bij DMP-15). Bij de overige dempingen zijn geen, tot maximaal lichte verhogingen aan PAK, zware metalen en/of minerale olie aangetoond.

Paden: Ter hoogte van boring PAD-03, gelegen ten westen van Piskhoarnsedyk 1, is in de bovengrond (0,0-0,40 m-mv) met resten baksteen, koper sterk verhoogd gemeten. Verder zijn geen tot maximaal lichte verhogingen aan zware metalen PAK en/of minerale olie aangetoond.

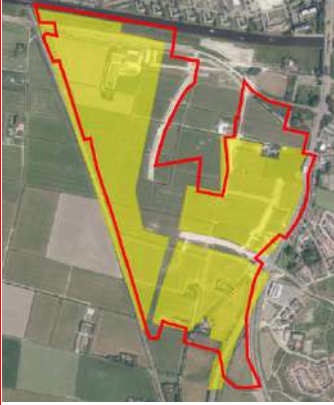
Ligging onderzoek	Nr	Soort onderzoek	Onderzoeksbureau	Kenmerk	Datum
Plangebied Middelsee Fase 2

[48]	Vooronderzoek NEN 5725	Lievensse	SOL009428 .R01.DO	4 juli 2019
	[49]	Verkennd milieukundig bodemonderzoek	Lievensse	SOL009428 .RAP001. DO.RD	25 september 2019
<p><i>Conclusie [48]: Tijdens terreininspectie zijn alle dammen, kavelpaden en de meeste dempingen binnen de onderzoekslocatie bekeken. Bij een aantal dammen zijn bodemvreemde bijmenging aangetroffen. Ter plaatse van de dempingen is tijdens het vooronderzoek geen bodemvreemd materiaal aangetroffen. Bij een aantal kavelpaden is op en in de bodem verhardingen waargenomen. Per uitgevoerd voorgaand onderzoek zijn de verdachte deellooties en/of witte vlekken samengevat, in combinatie met de informatie afkomstig uit de terreininspectie. Dit zijn niet eerder onderzochte locaties waaronder opgebrachte grond, dempingen, watergangen, verhardingen, dammen en (kavel)paden.</i></p> <p><i>[47]: Bermen Hendrik Algrawei: zeer plaatselijk zware metalen, PAK, PCB en/of minerale olie aangetoond in de bovengrond, in de overige mengmonsters geen verhoogde waarden gemeten.</i></p> <p><i>Dempingen Hendrik Algrawei: plaatselijk lichte verhogingen aan PAK, kwik, lood en/of PCB.</i></p> <p><i>Dammen Percelen rond Piskhoarnedyk 3 en Brédyk 20; in de sterk asfalthoudende en matig puinhoudende dammen zijn lichte verhogingen aan PCB, PAK en/of minerale olie aangetoond.</i></p> <p><i>Dempingen Percelen rond Piskhoarnedyk 3 en Brédyk 20; plaatselijk molybdeen licht verhoogd.</i></p> <p><i>Kavelpad Percelen rond Piskhoarnedyk 3 en Brédyk 20; grond onder matig asfalthoudend en puinhoudende verharding is plaatselijk molybdeen licht verhoogd.</i></p> <p><i>Bermen bij percelen Overijsselseweg: lichte verhogingen aan lood en PAK in de bovengrond.</i></p> <p><i>Kavelpad bij percelen Overijsselseweg: lichte verhogingen aan lood en molybdeen in de bovengrond.</i></p> <p><i>Asbestonderzoek: Ter plaatse van het matig puinhoudende grondmonster ter hoogte van dam D17 is in de fijne fractie asbest aangetoond beneden de interventiewaarde geldend voor asbest en de toetswaarde voor nader onderzoek. Ter plaatse van alle overige deellooties waar op asbest is onderzocht, is zowel visueel als analytisch geen asbest in de bodem aangetoond</i></p> <p><i>Waterbodems: De waterbodems zijn beoordeeld als klasse A en 'altijd verspreidbaar' voor het toepassen in oppervlaktewater en verspreidbaar op aangrenzend perceel. Voor toepassen op landbodem is het slib beoordeeld als 'altijd toepasbaar' en klasse 'wonen'.</i></p>
