## M e m o

**Naam team** : Ingenieursbureau  
**Steller** : Johannes Weemstra, Auke Boekema en Rob Lindeboom  
**Aan** : BEMOG en Team Ruimte  
**Datum** : juli 2020  
**Onderwerp** : Water en riolering Acmesa-terrein

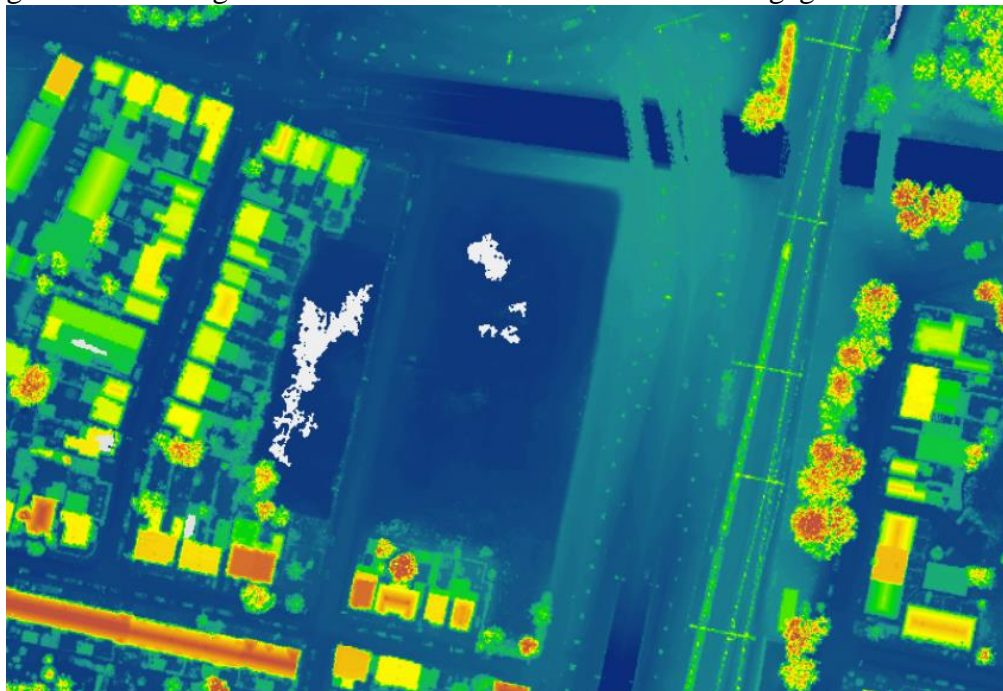
Figuur 2.2 geeft de hoogtekaart rondom het Acmesa-terrein weer. In figuur 2.3 zijn de gebouwen eruit gefilterd en wordt alleen het maaiveld weergegeven.

Figuur 2.2 Hoogtekaart plangebied Acmesa e.o., AHN3 (blauw=laag rood=hoog)

Daarnaast willen we de planontwikkelaar er op attenderen dat er in het plangebied redelijke hoogteverschillen aanwezig zijn. Zie hiervoor de figuren 2.2. t/m 2.5. Hier dient rekening mee gehouden te worden ten aanzien van het maaiveldverloop (berging op maaiveld) als bij de vloerpeilen van de gebouwen. De nieuwe vloerpeilen dienen dusdanig te zijn dat in de toekomst geen water vanuit de particuliere dan wel openbare ruimte de woningen in kan stromen.

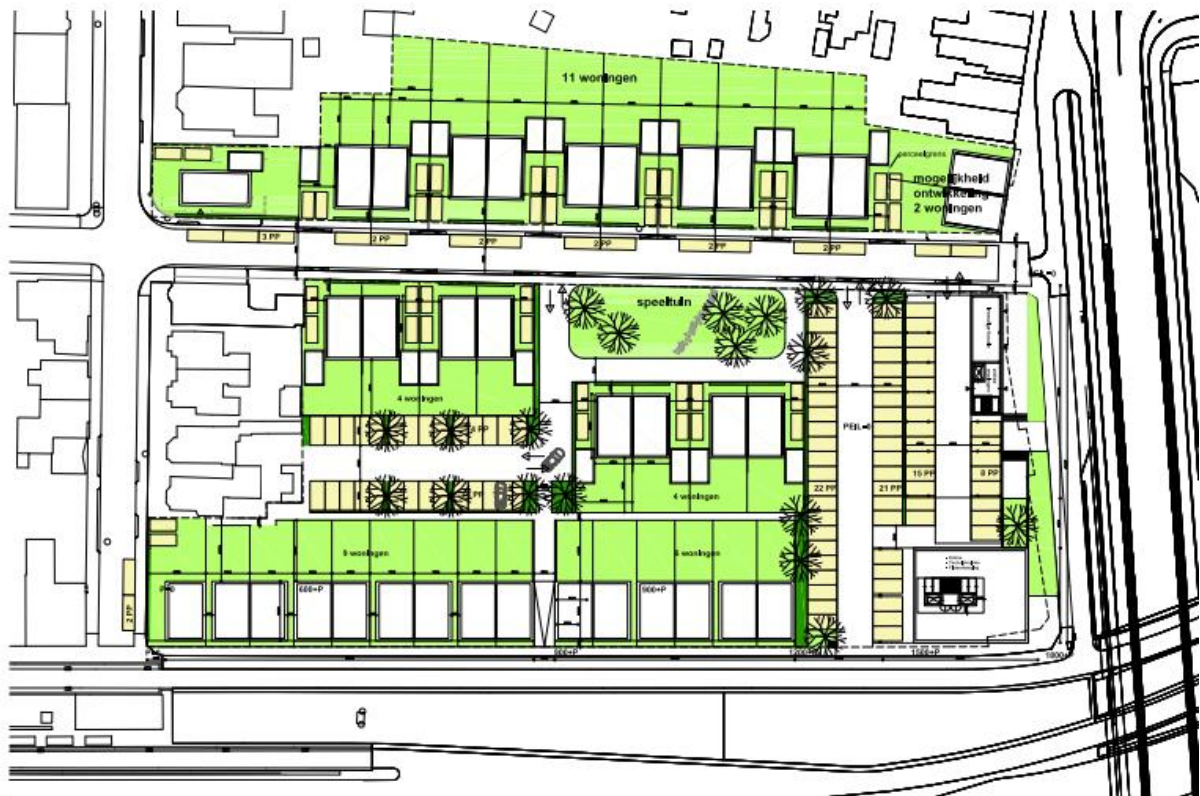
Figuur 3.1 geeft de toekomstige inrichting van het Acmesa-terrein weer. Figuur 3.2 geeft een visualisatie van het plan.

Figuur 3.1: Toekomstige inrichting (tekening U01, project Acmesa terrein Assen, Attika)
