# ACTIVITEITENPLAN VOOR DE SLOOP VAN DE MARANATHAKERK TE ASSEN

Kenmerk: 20211353  
Versie: definitief  
Datum: 15 oktober 2021  
Auteur: [REDACTED]  
Projectleider: [REDACTED]  
Kwaliteitscontrole: [REDACTED]  
Opdrachtgever: Actium  
Contactpersoon: [REDACTED]

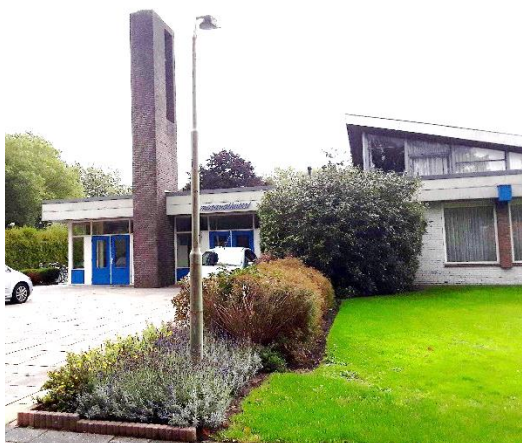
**Foto 1** Vooraanzicht met klokkentoren

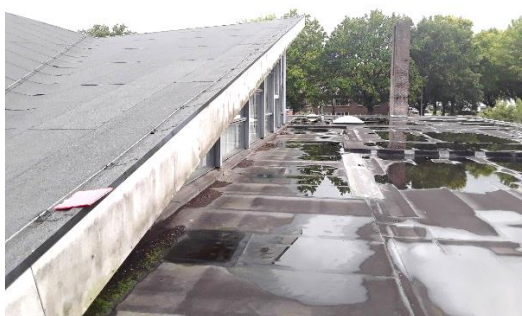
**Foto 3** Platte en schuine delen van het dak

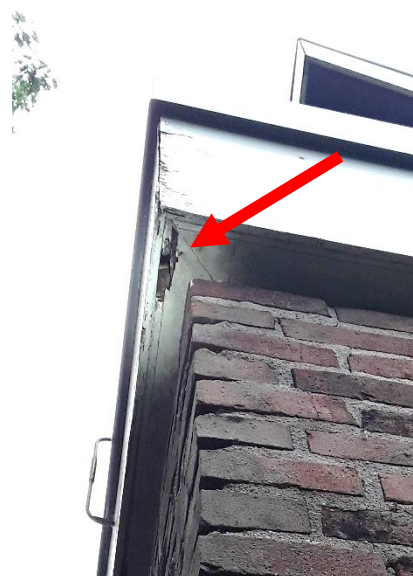
**Foto 8** Kier achter het hek nabij Mr. Groen Van Prinstererlaan

Het te slopen gebouw binnen het plangebied vertoont diverse openingen, waardoor vleermuizen ruimtes achter betimmering en in het dak kunnen bereiken. Dit zijn met name kieren in de betimmering op verschillende plekken rondom het gebouw, en bij de deur van het houten hokje in de tuin (Foto's 7 t/m 13 tonen voorbeelden). Het houten hok is daarmee mogelijk geschikt als verblijfplaats van grootoorvleermuizen. In de klokkentoren is mogelijk een open stootvoeg aanwezig (Foto 11), verder zijn open stootvoegen afwezig.

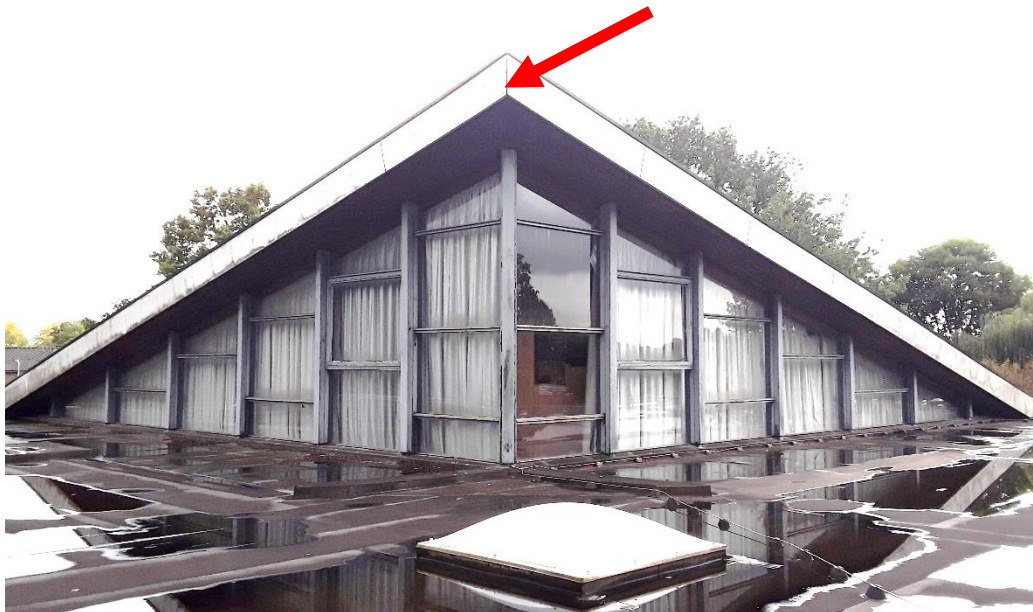
Foto 9 Kier in betimmering in de punt van het dak

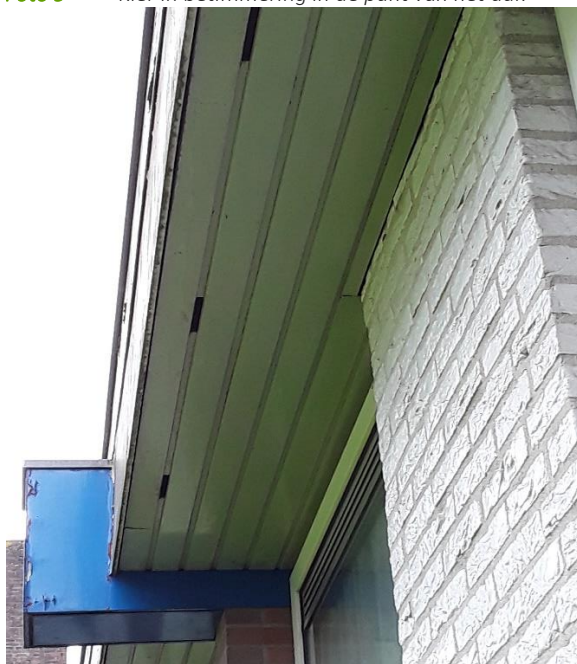
Foto 10 Kieren naar de dakruimtes

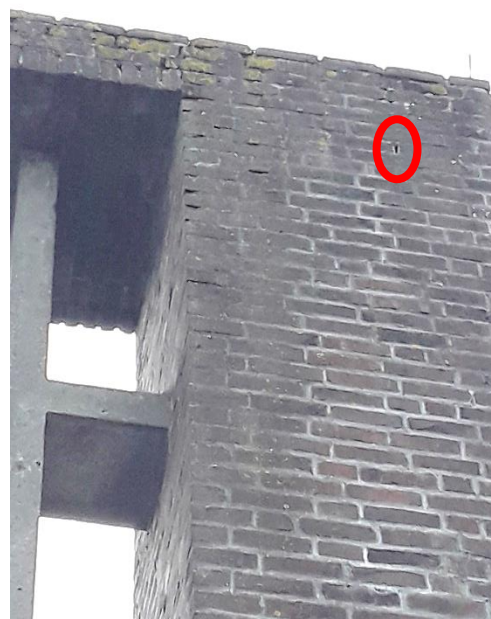
Foto 11 Mogelijk open stootvoeg in de klokkentoren

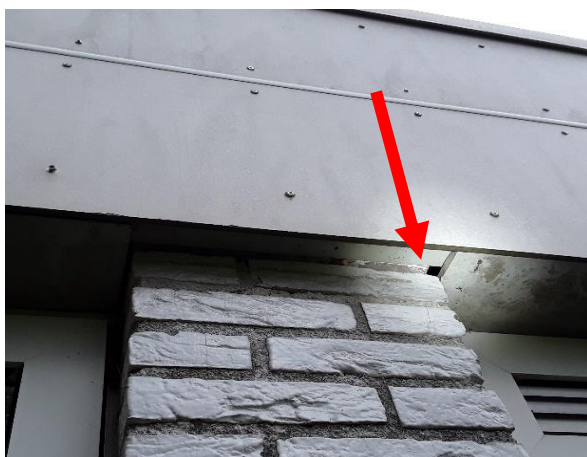
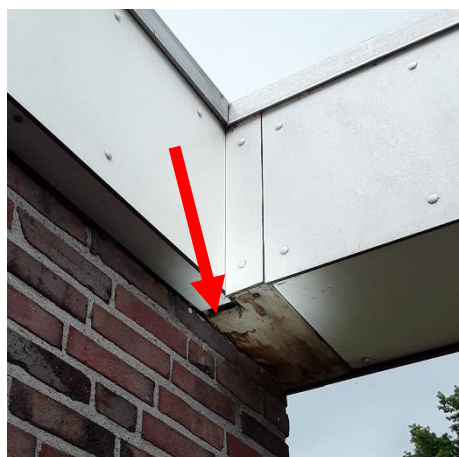
**Foto 12** Voorbeelden van kieren in betimmering

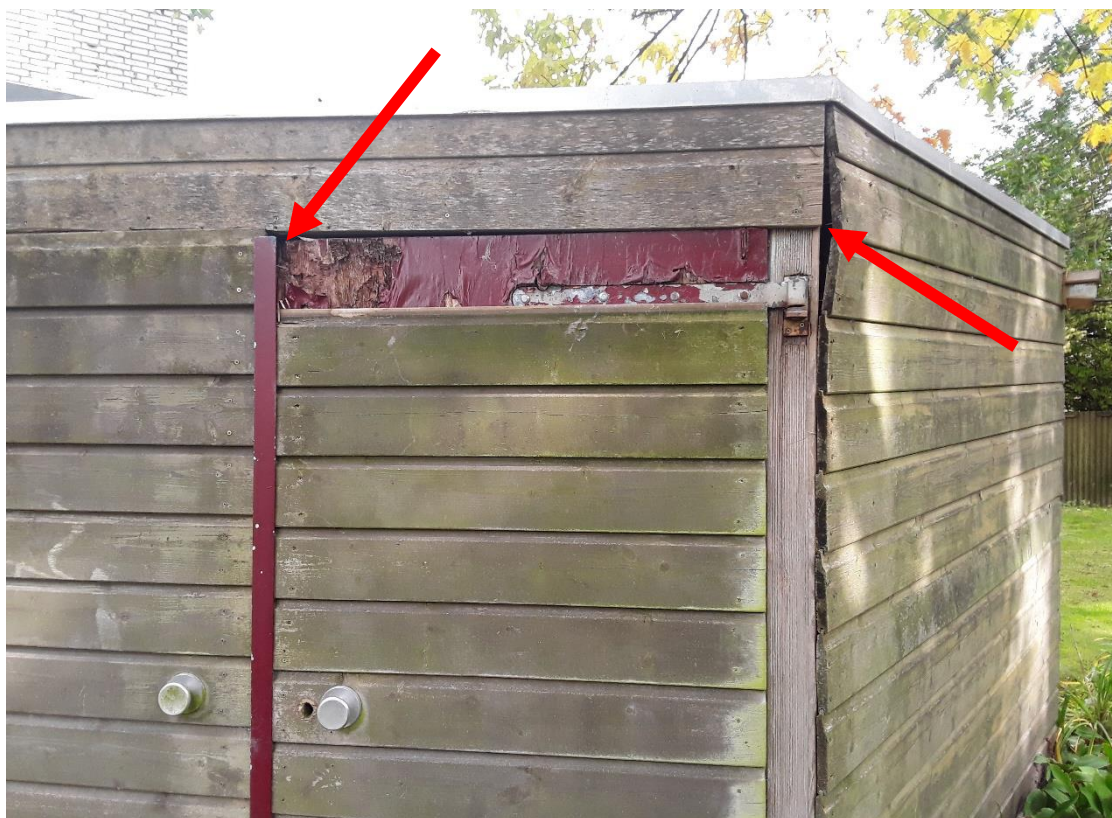
**Foto 13** Hokje in de tuin, met kieren waardoor vleermuizen mogelijk naar binnen kunnen

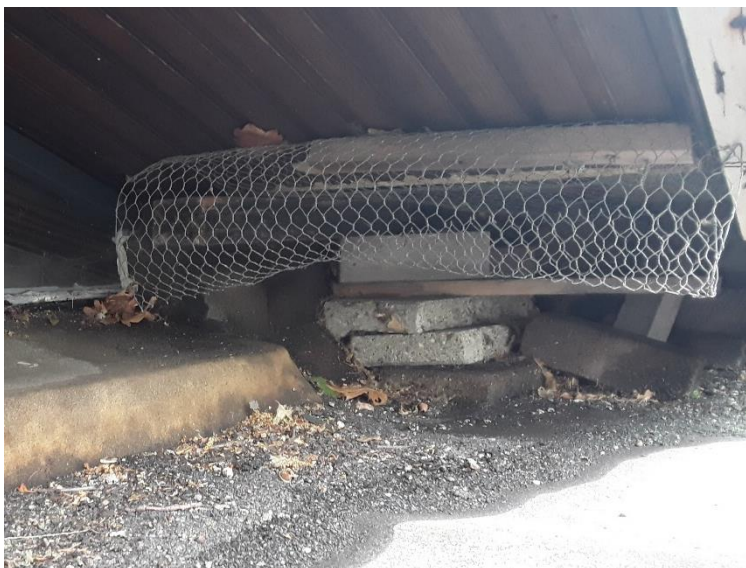
**Foto 14** Voorbeeld van met gaas dichtgemaakte openingen op het dak tegen steenmarters

Enkele jaren geleden zijn verschillende openingen in het dak met gaas afgedekt om een aanwezige steenmarter buiten te sluiten (Foto 14). Het plafond is hol, voor steenmarter geschikte openingen aan de buitzijde van het gebouw zijn tijdens het veldbezoek van de quickscan echter niet waargenomen. Veeg- of krassporen of uitwerpselen van steenmarter zijn ook niet aangetroffen.

Daarnaast is het dak betreden. Hierbij bleek dat het gaas nog goed is bevestigd en dat de steenmarter hier niet binnen kan komen. Er zijn geen sporen van steenmarter aangetroffen. Ook is om het gebouw heen gelopen. Hierbij zijn vier potentieel geschikte openingen gezien, allemaal in de holle dakrand. Dit is een grote ruimte van zeker 50 cm breed en hoog over de gehele lengte. Ideaal voor steenmarter, maar er zijn geen sporen gevonden. Op een plek is een plaatje verwijderd door Actium, daardoor is een grote opening ontstaan (zie Foto 16). Deze opening is lastig toegankelijk voor steenmarter.

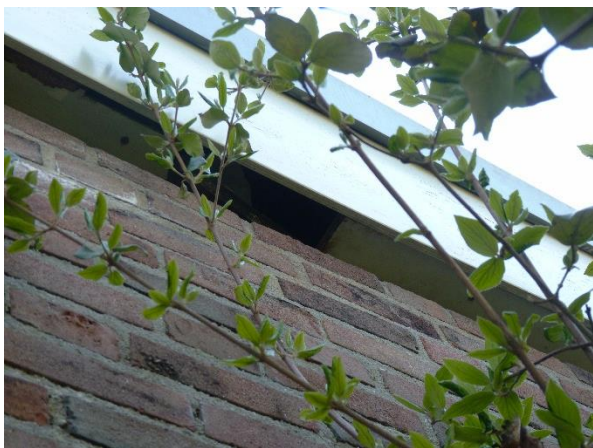
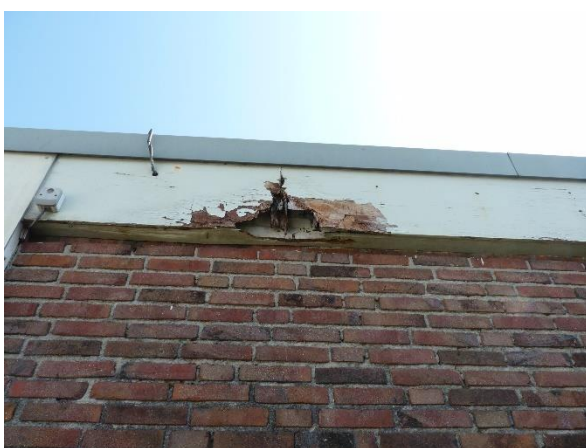
**Foto 15** Openingen in holle dakrand

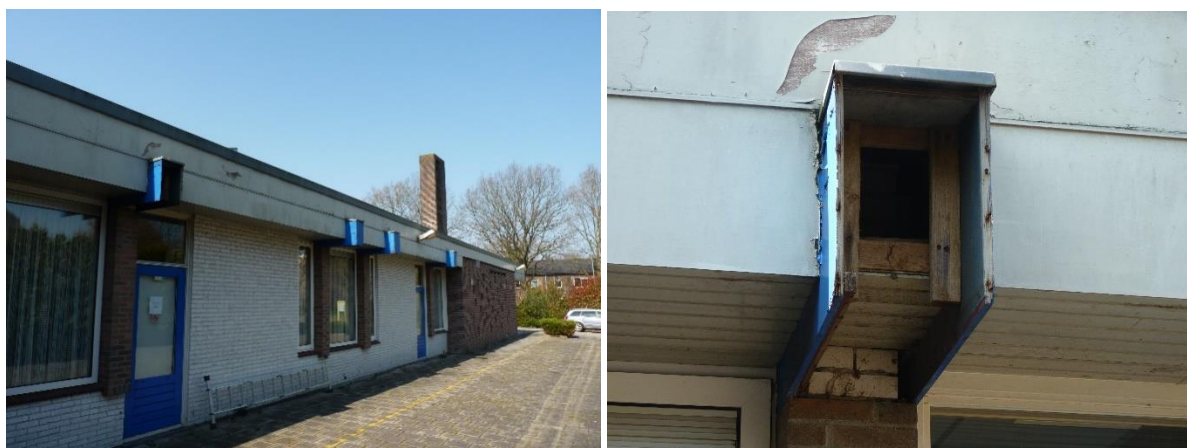
Foto 16 Grote opening in holle dakrand waar een plaatje is verwijderd (rechts)

De gaten en spleten in de gebouwen zijn ongeschikt voor de meeste gebouwbewonende soorten. De grote opening in de holle dakrand (zie Foto 16) zouden gebruikt kunnen worden door kauw en holenduif om te kunnen broeden. Deze opening was ten tijde van de quickscan in 2019 nog niet aanwezig. Ook de holte die is aangegeven op foto 7 en 15 lijkt groter te zijn geworden en zal nu wel gebruikt kunnen worden door kleine vogels als pimpel- of koolmees of boomkruiper.

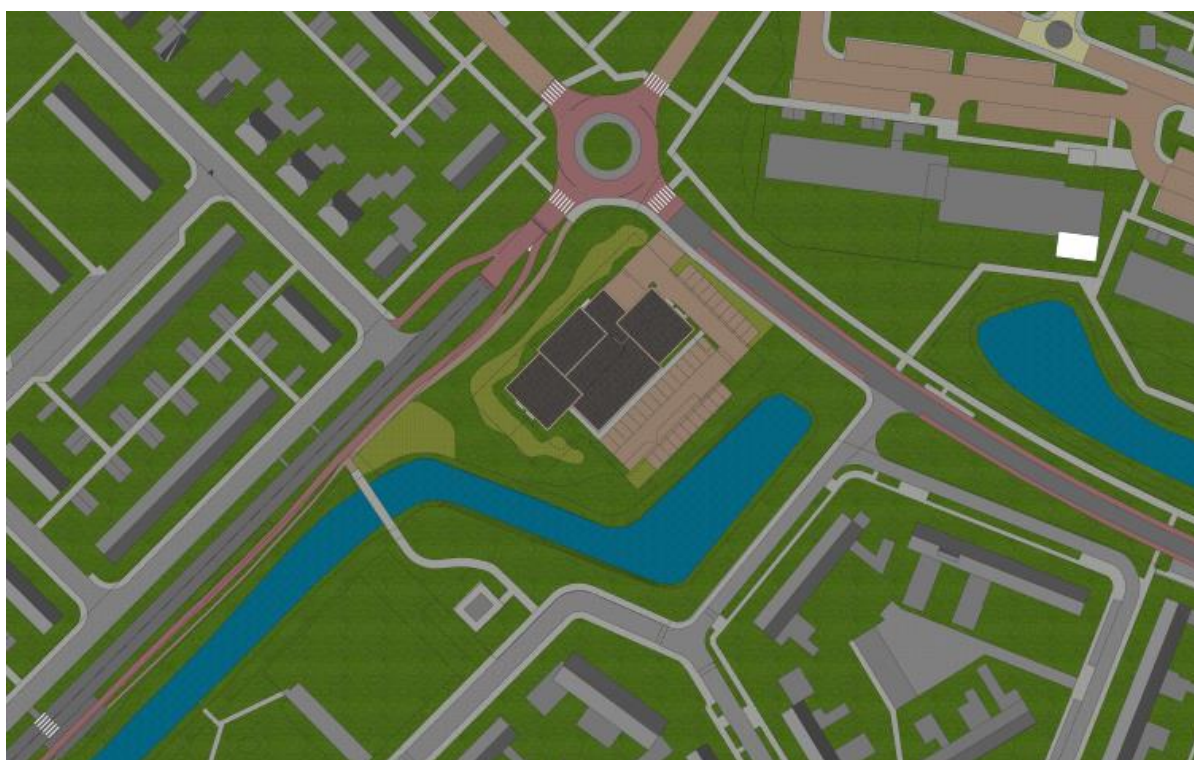
Figuur 2 Plankaart appartementencomplex. HJK architecten

Het bestaande gebouw zal gesloopt worden ten behoeve van de realisatie van een appartementencomplex met 43 appartementen in het lage huursegment. Een deel van de bomen en struiken in de tuin wordt verwijderd. Het is de bedoeling om de grotere bomen (o.a. ruwe berk, esdoorn, kers) en ook de singel met groen talud te behouden. Uit de plankaart blijkt dat ten zuidoosten van het complex parkeerplaatsen worden gerealiseerd; hier zal het groen worden verwijderd.

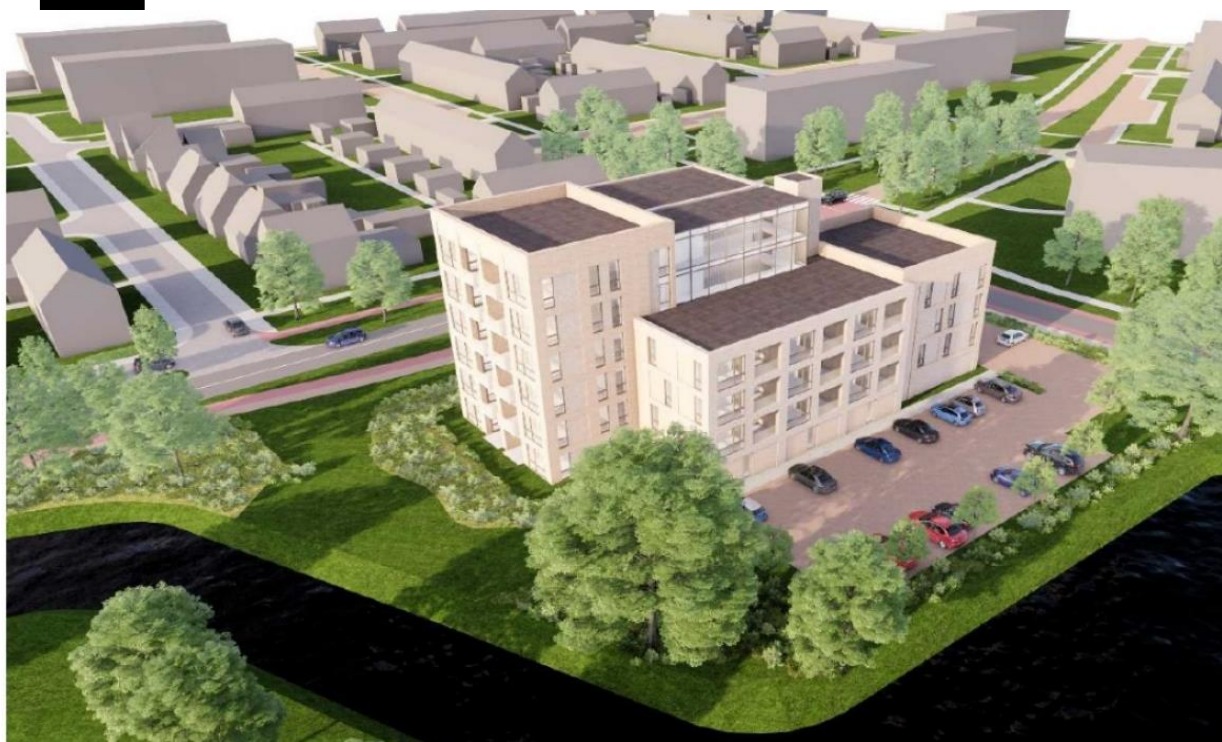
**Figuur 4** Visualisatie appartementencomplex, gezien vanaf het zuidoosten. HJK architecten

Het appartementencomplex zal bestaan uit kleine 2-3 kamer appartementen en maximaal vijf verdiepingen beslaan. Het zijn allemaal sociale huurwoningen bedoeld voor huurders met een lager inkomen. De woningen zijn geschikt voor één- en tweepersoons huishoudens. Er zijn geen eisen ten aanzien van de leeftijd van huurders; er kunnen dus mensen van verschillende leeftijden wonen. Het complex wordt zeer energiezuinig. Het energielabel is nog niet bekend.

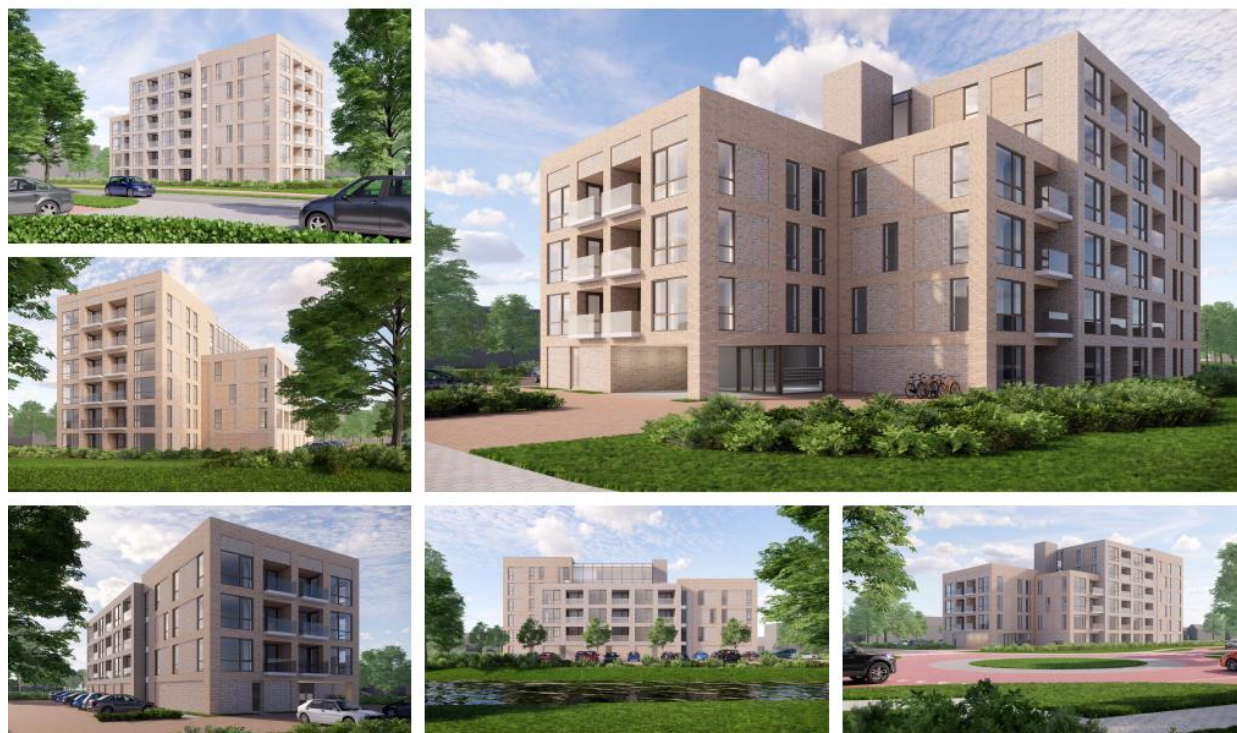
**Figuur 5** Verbeeldingen nieuw appartementencomplex. HJK architecten

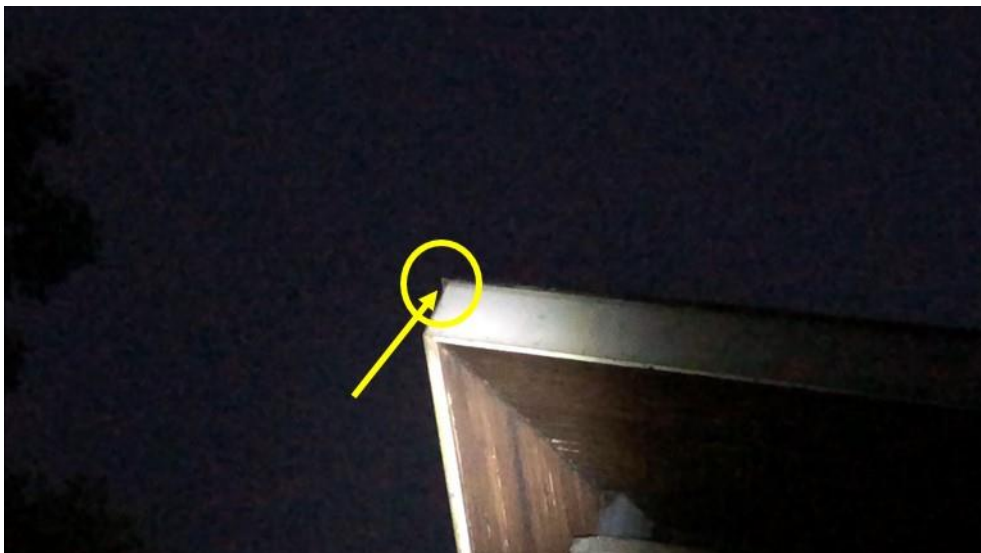
**Foto 18** Uitvlieg- en invliegplek van de gewone dwergvleermuis (zomerverblijf)

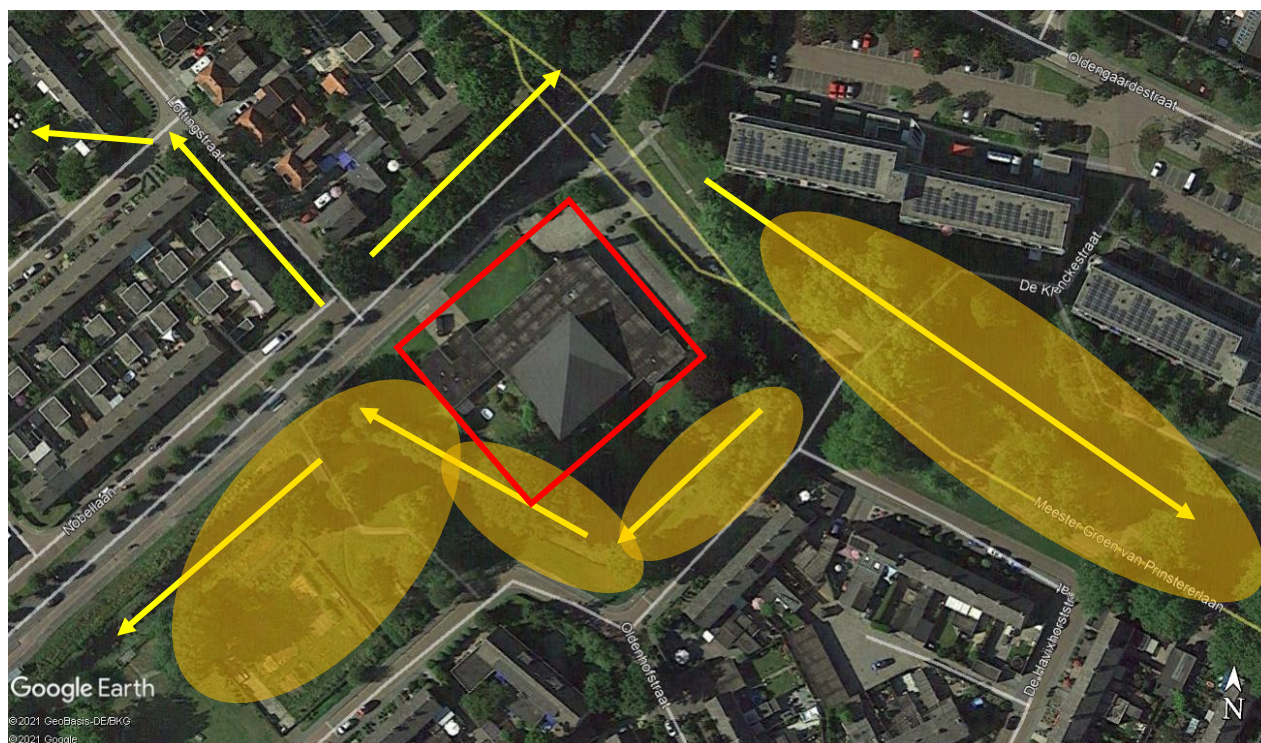
**Figuur 7** Potentiële vliegroutes (gele pijlen) en geschikte foerageergebieden (oranje vlakken) in de omgeving van het plangebied. Google Earth Pro

Het groen en het water aan de zuidrand van het plangebied wordt gebruikt als foerageergebied en kan mogelijk ook dienen als vliegroute (zie Figuur 7).

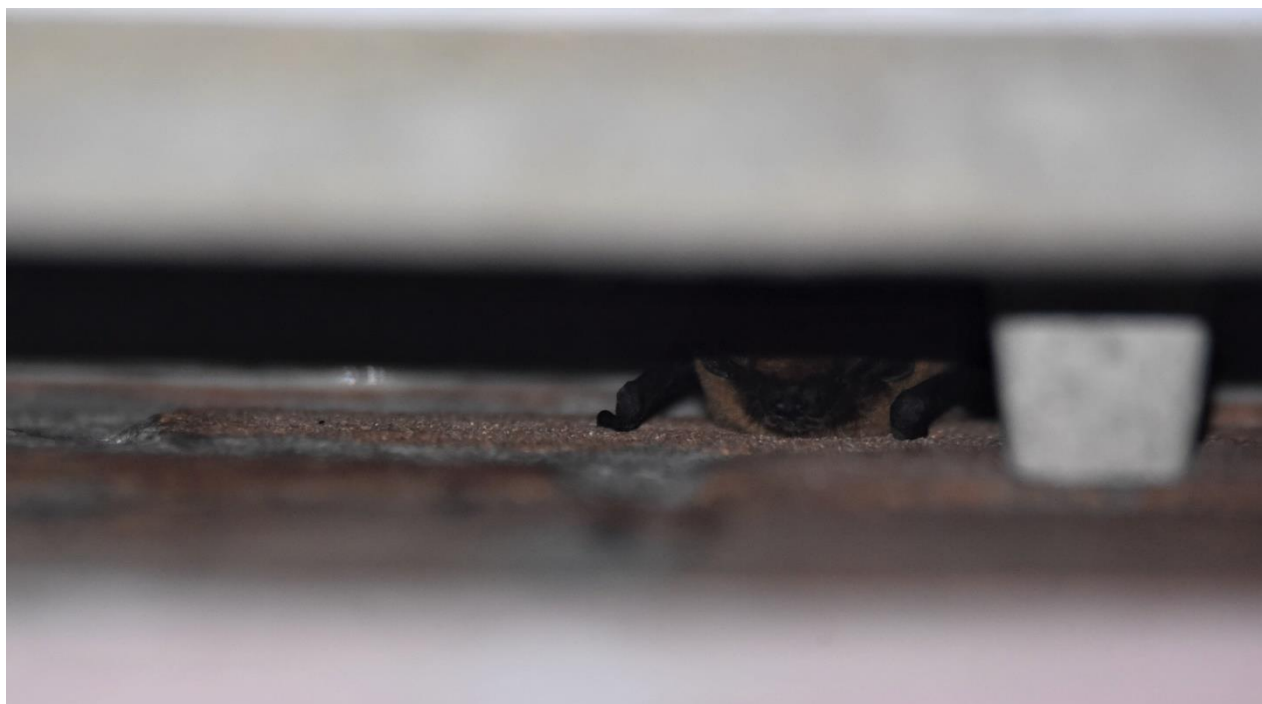
**Foto 19** Gewone dwergvleermuis in een wandschaaltje 2FE van Schwegler, foto gemaakt op 12-1-2020 te Steenwijk. De wand-schaal was vanaf het najaar van 2019 tot en met april 2020 continu in gebruik door 1-2 gewone dwergvleermuizen

Omdat de kasten in augustus 2021 zijn opgehangen voordat het nader onderzoek was afgerond, zijn meer kasten opgehangen dan vereist op basis van het aantal aanwezige verblijfplaatsen. In totaal zijn 11 wand-schaaltjes van het type Schwegler 2FE opgehangen in de omgeving van het plangebied.

De wandschaaltjes zijn zeer effectief als alternatief voor kleine verblijfplaatsen, zoals zomer- en paarverblij-ven. Regelmatig treffen we gewone (en ruige) dwergvleermuizen aan in deze wandschaaltjes, soms al na een maand na plaatsing. Daarnaast treffen we ook in de winter regelmatig één tot enkele gewone dwerg-vleermuizen in de wandschaaltjes aan. Dit toont aan dat deze vleermuiskasten geschikt zijn als winterver-blijf in milde winters. Bij naderende koude periodes met matige tot strenge vorst zullen gewone dwerg-vleermuizen deze wandschaaltjes verlaten om een massawinterverblijf op te zoeken. Dat zal in de huidige situatie echter ook gebeuren.

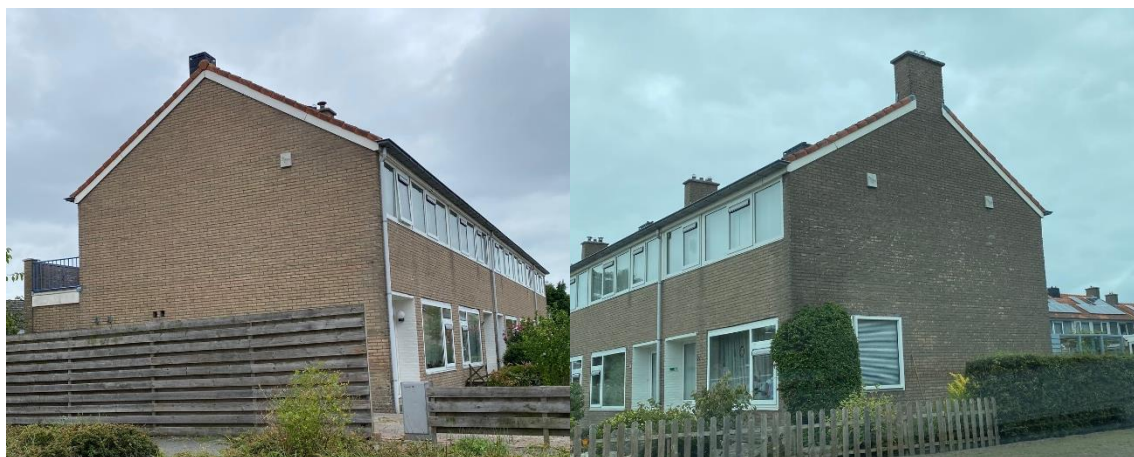
**Figuur 9** Foto's opgehangen vleermuiskasten Echtenstraat 29 en Echtenstraat 37

De kasten zijn op minimaal 4 meter hoogte opgehangen aan de kopgevels van de woningen op een locatie met een vrije aan- en afvliegroute. De afstand tussen twee kasten bedraagt minimaal 1,5 m. De ruimten tussen de zijkanten en bovenkant en de muur is afgekit om te voorkomen dat er water de kast in komt. Daarnaast zijn voor de bevestiging rvs-schroeven en bouten gebruikt.

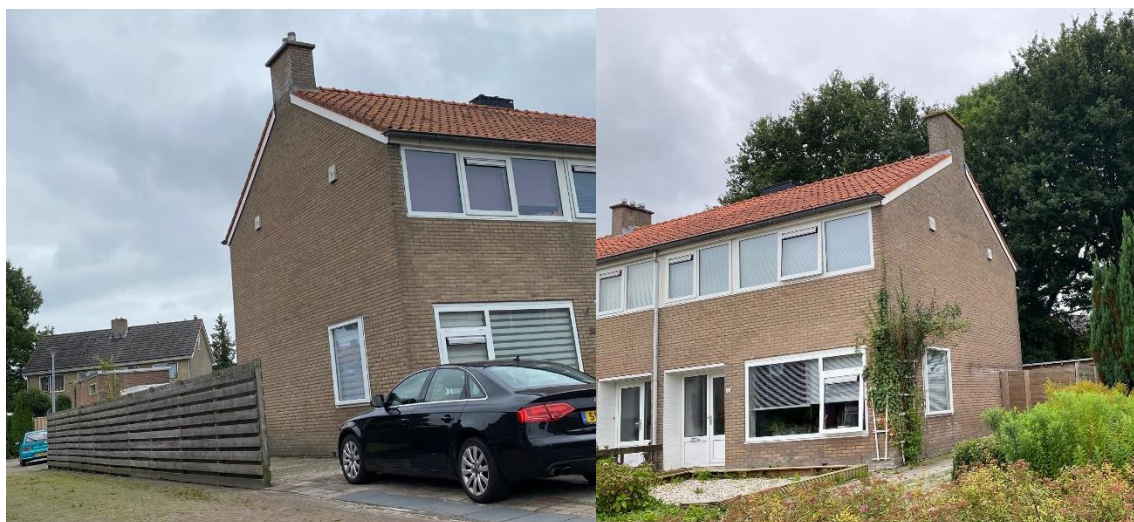
**Figuur 10** Foto's opgehangen vleermuiskasten Echtenstraat 39 en Venestraat 229

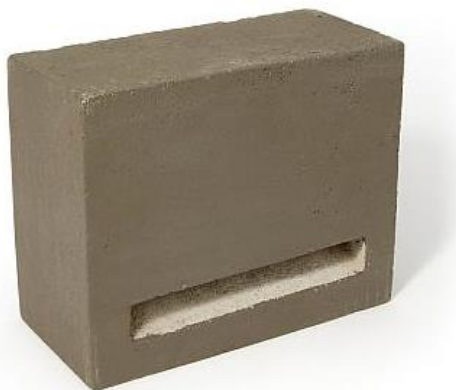
**Figuur 11** Voorbeeld van een entreestreen voor vleermuizen. Dit is type IB VL 03 verkrijgbaar via Vivara pro

De vrije ruimte tussen isolatiemateriaal (inclusief platen) en de buitenmuur dient 4 cm te bedragen zodat de vleermuizen zich vrij door de spouw kunnen bewegen. Bij gebruik van isolatieplaten in de spouw is het relevant deze platen op te ruwen of stevig duurzaam kunststof gaas met een maaswijdte van 3 tot 10 millimeter te bevestigen. Als glaswol (en dergelijke) als isolatie wordt gebruikt, is het nodig dunne ruwe platen tegen het isolatiemateriaal aan te brengen, bijvoorbeeld houtwolcement (BIJ12, 2017).

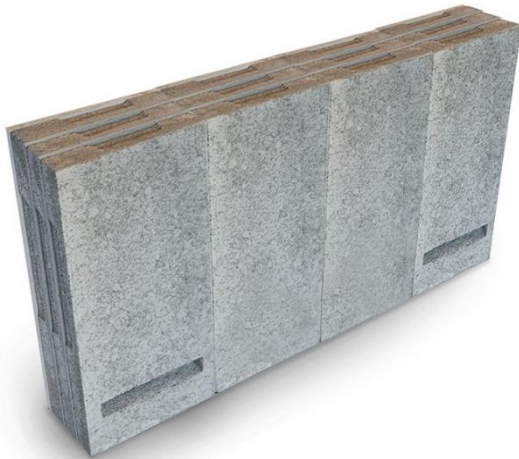
*Figuur 14* Drielaagse kraamkast VMPMK1 van Unitura

Als gekozen wordt voor inbouwkasten kunnen als aanvulling op de tweelaagse kasten ook kraamverblijven worden ingebouwd. Een geschikte kast hiervoor is de drielaagse inbouwkast VMPMK1 van Unitura. Door twee van deze kraamkasten op twee verschillende oriëntaties, waarvan in ieder geval één op het zuiden of

westen, in te bouwen op een hoogte van minimaal vier meter ontstaan betere mogelijkheden voor kraamverblijven van de gewone dwergvleermuis. Uiteraard kan deze kraamkast ook gebruikt worden als paar- en zomerverblijf en mogelijk ook als winterverblijf.

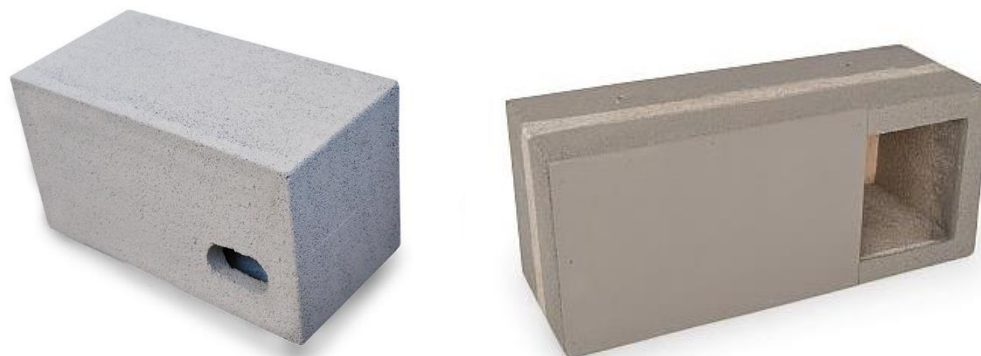
**Figuur 15** Gierzwaluwinsten GZP2 (links) en IB GZ 06 (rechts)

Geschikte neststenen voor de gierzwaluw zijn o.a. de GZP2 van Unitura en de IB GZ 06 van Vivara pro. Deze dienen op een hoogte van minimaal 4 m te worden ingebouwd. Belangrijk is dat er een vrije uitvlieg-  
mogelijkheid is van 1 m breed en een valdiepte van 3 m. De stenen dienen op noordelijke of oostelijke ori-  
entatie te worden ingebouwd. De onderlinge afstand dient ongeveer 20 cm te zijn. We verwachten dat er  
minimaal zo'n 12 neststenen kunnen worden ingebouwd.

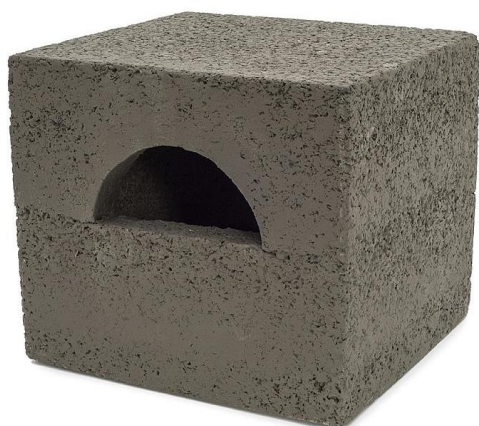
**Figuur 16** Inbouwneststeen halfopen IB DI 01, verkrijgbaar via Vivara pro

Als aanvulling op de gierzwaluwkasten zouden ook kasten voor andere gebouwgebonden broedvogels kunnen worden geplaatst, zoals witte kwikstaart en zwarte roodstaart. Deze maken gebruik van half open neststenen. Een geschikte neststeen hiervoor is de IB DI 01 van Vivara pro. Hiervan zouden vier kunnen worden geplaatst. Belangrijk is dat ze op grotere hoogte (aan de bovenzijde van de gevel) worden geplaatst, alleen op noordelijke of oostelijke oriëntatie. Er kan één neststeen per gevel geplaatst worden.

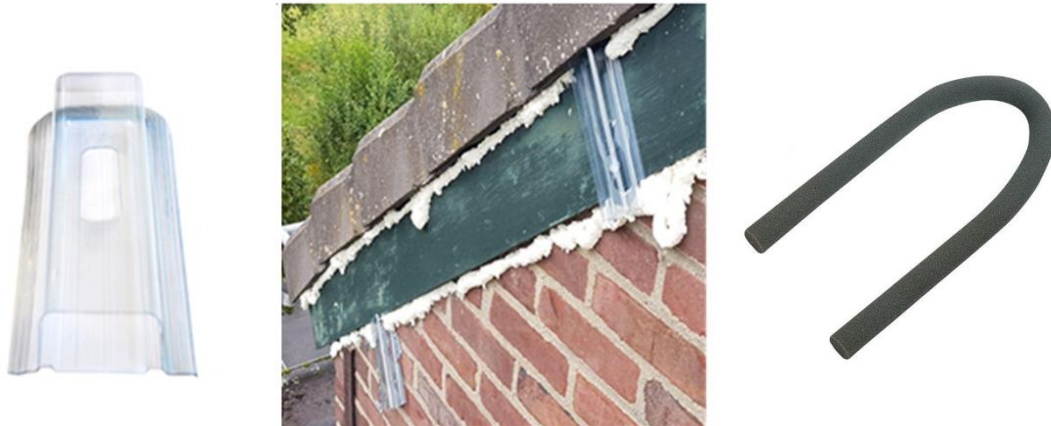
**Figuur 17** Een exclusion flap (links) en geplaatste exclusion flaps bij kantpannen (midden en vulschuim (rechts). Vulschuim en flaps zijn verkrijgbaar bij unitura.nl

Het ongeschikt maken van het gebouw voor vleermuizen kan pas starten nadat de ontheffing is verleend en nadat voldoende tijd voor gewenning aan alternatieven in acht is genomen. Een manier om de gebouwen ongeschikt te maken voor vleermuizen is het plaatsen van exclusion flaps (Figuur 17). Het ongeschikt maken met exclusion flaps bij de geschikte invlieglocaties zorgt ervoor dat vleermuizen wel uit de verblijfplaatsen kunnen, maar niet meer terug. Om te zorgen dat de vleermuis gebruik maakt van de flap kan de rest van de ruimte worden dichtgemaakt met vulschuim.

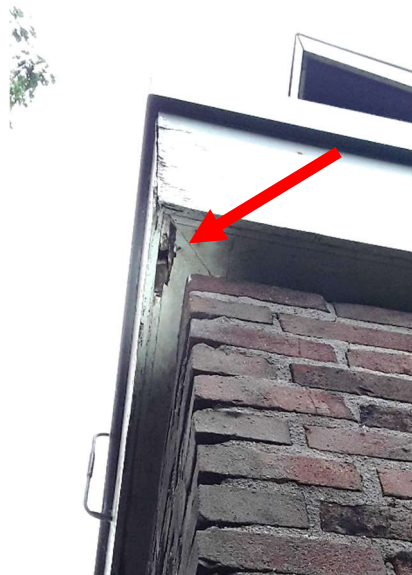
Foto 9 Kier achter het hek nabij Mr. Groen Van Prinstererlaan

Vleermuizen verblijven in bomen en/of gebouwen. In het plangebied zijn bomen met geschikte holtes afwezig. Daardoor ontbreken verblijfplaatsen voor boombewonende vleermuissoorten. Het te slopen gebouw binnen het plangebied vertoont wel diverse openingen, waardoor vleermuizen ruimtes achter betimmering en in het dak kunnen bereiken. Dit zijn met name kieren in de betimmering op verschillende plekken rondom het gebouw, en bij de deur van het houten hokje in de tuin (Foto's 8 t/m 14 tonen voorbeelden). Het houten hok is daarmee mogelijk geschikt als verblijfplaats van grootoorvleermuizen. In de klokkentoren is mogelijk een open stootvoeg aanwezig (Foto 12), verder zijn open stootvoegen afwezig.

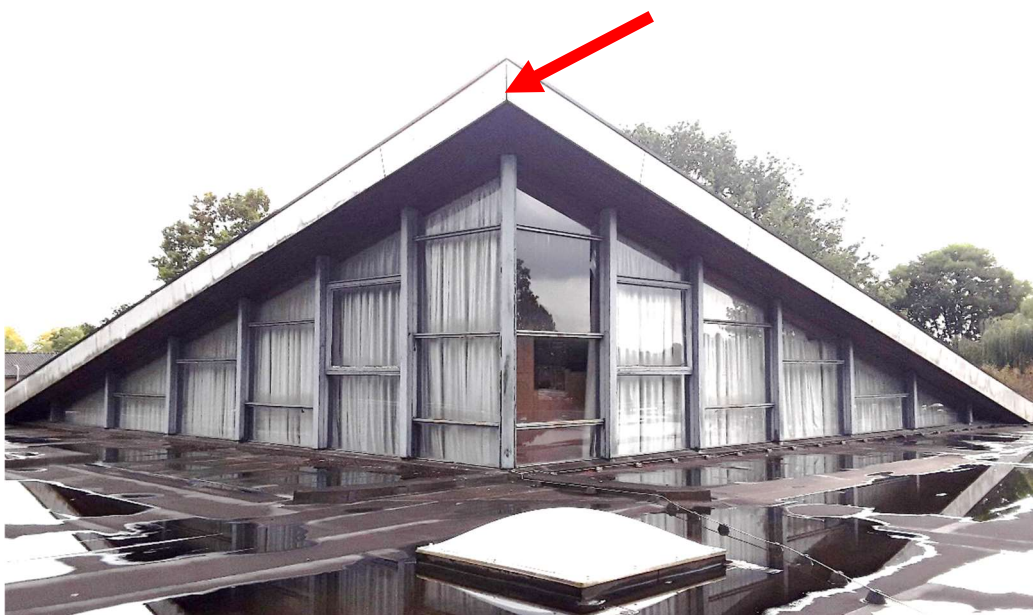
**Foto 10** *Kier in betimmering in de punt van het dak*

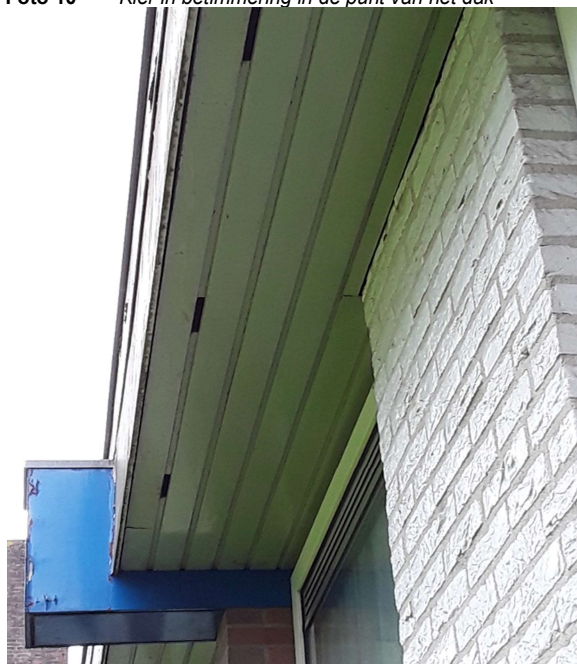
**Foto 11** *Kieren naar de dakruimtes*

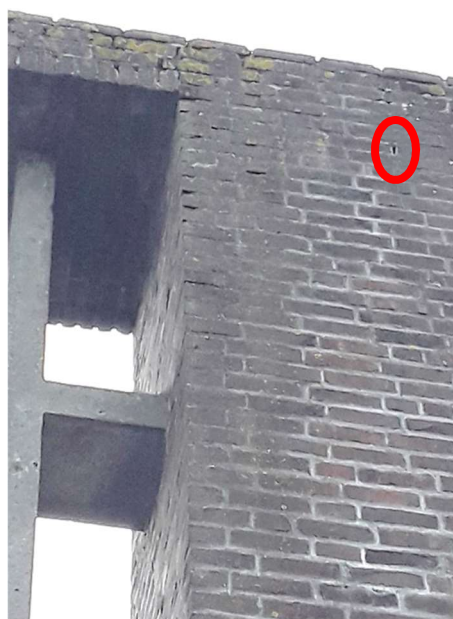
**Foto 12** *Mogelijk open stootvoeg in de klokkentoren*

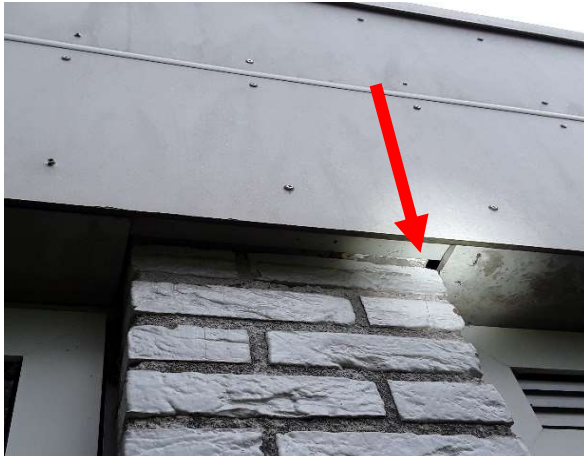
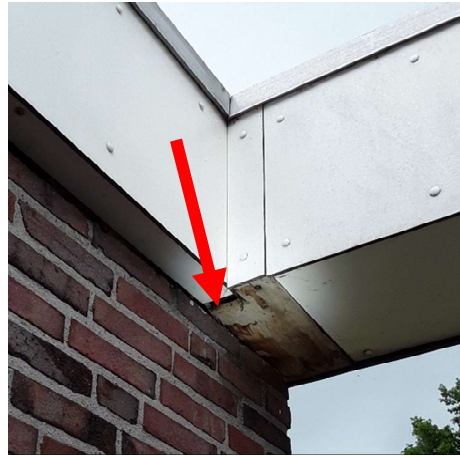
**Foto 13** Voorbeelden van kieren in betimmering

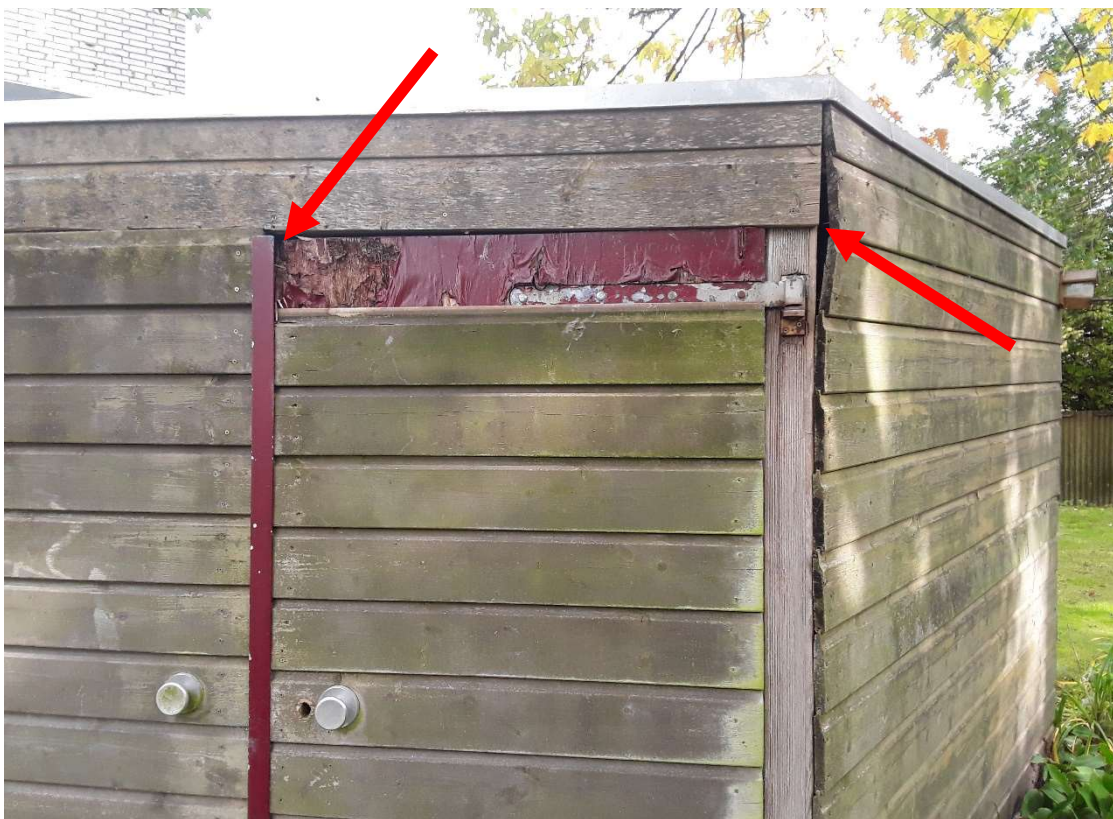
**Foto 14** Hokje in de tuin, met kieren waardoor vleermuizen mogelijk naar binnen kunnen

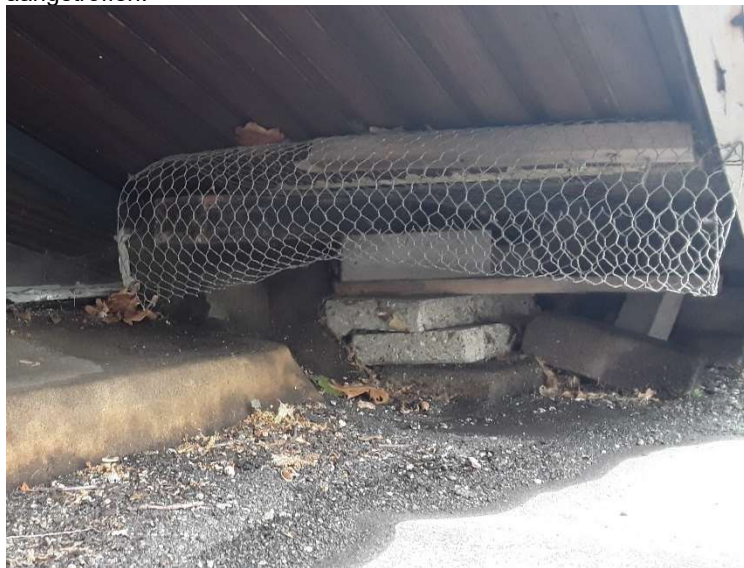
**Foto 15** Voorbeeld van met gaas dichtgemaakte openingen op het dak tegen steenmarters

De huidige kostenverteiler vertelde, dat enkele jaren geleden verschillende openingen in het dak met gaas zijn afgedekt om een aanwezige steenmarter buiten te sluiten (Foto 15). De huidige bewoner van nummer 138 meent nu en dan een steenmarter in het plafond te horen lopen. Het plafond is hol, voor steenmarter geschikte openingen aan de buitenzijde van het gebouw zijn tijdens het veldbezoek echter niet waargenomen. Veeg- of krassporen of uitwerpselen van steenmarter zijn tijdens het veldbezoek niet aangetroffen.

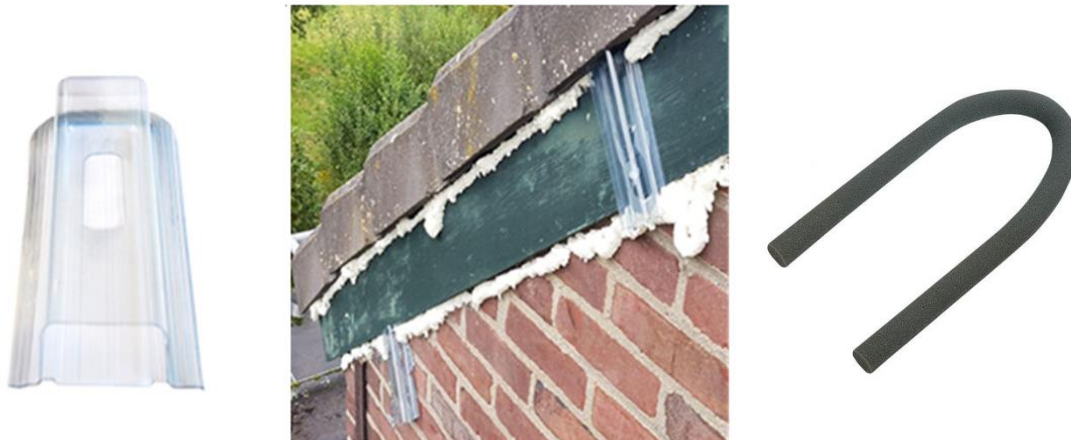
**Figuur 3** Een exclusion flap (links) en geplaatste exclusion flaps bij kantpannen (midden en vulschuim (rechts). Vulschuim en flaps zijn verkrijgbaar bij unitura.nl

Het ongeschikt maken van het gebouw voor vleermuizen kan pas starten nadat de ontheffing is verleend en nadat voldoende tijd in acht is genomen voor de gewenning. Een manier om de gebouwen ongeschikt te maken voor vleermuizen is het plaatsen van exclusion flaps (Figuur 3). Het ongeschikt maken met exclusion flaps bij de geschikte invlieglocaties zorgt ervoor dat vleermuizen wel uit de verblijfplaatsen kunnen, maar niet meer terug. Om te zorgen dat de vleermuis gebruik maakt van de flap kan de rest van de ruimte worden dichtgemaakt met vulschuim.

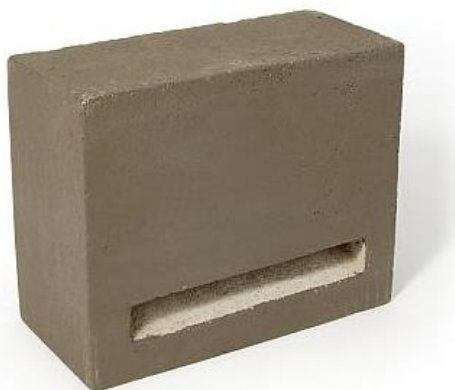
**Figuur 4** Voorbeeld van een entreesteen voor vleermuisen. Dit is type IB VL 03 verkrijgbaar via Vivara pro

De vrije ruimte tussen isolatiemateriaal (inclusief platen) en de buitenmuur dient 4 cm te bedragen zodat de vleermuisen zich vrij door de spouw kunnen bewegen. Bij gebruik van isolatieplaten in de spouw is het relevant deze platen op te ruwen of stevig duurzaam kunststof gaas met een maaswijdte van 3 tot 10 millimeter te bevestigen. Als glaswol (en dergelijke) als isolatie wordt gebruikt, is het nodig dunne ruwe platen tegen het isolatiemateriaal aan te brengen, bijvoorbeeld houtwolcement (BIJ12, 2017).

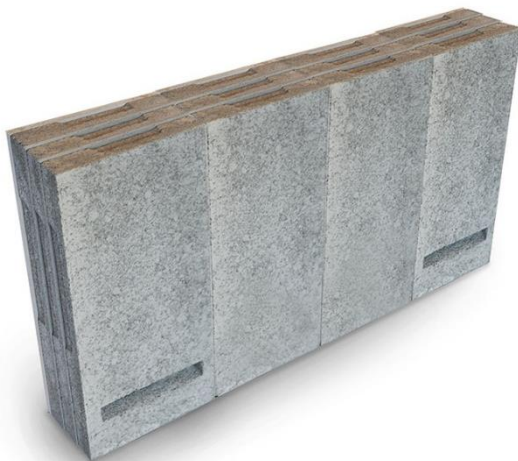
**Figuur 7** Drielaagse kraamkast VMPMK1 van Unitura

Als gekozen wordt voor inbouwkasten kunnen als aanvulling op de tweelaagse kasten ook kraamverblijven worden ingebouwd. Een geschikte kast hiervoor is de drielaagse inbouwkast VMPMK1 van Unitura. Door twee van deze kraamkasten op twee verschillende oriëntaties, waarvan in ieder geval één op het zuiden of westen, in te bouwen op een hoogte van minimaal vier meter ontstaan betere mogelijkheden voor kraamverblijven van de gewone dwergvleermuis. Uiteraard kan deze kraamkast ook gebruikt worden als paar- en zomerverblijf en mogelijk ook als winterverblijf.

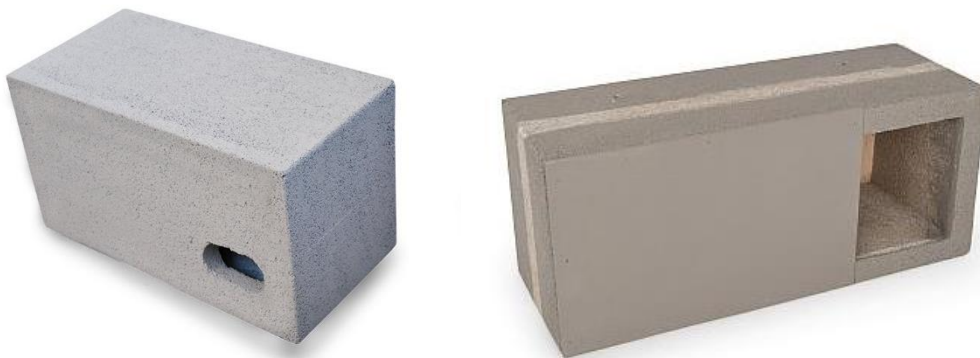
**Figuur 8** Gierzwaluwinbouwstenen GZP2 (links) en IB GZ 06 (rechts)

Geschikte neststenen voor de gierzwaluw zijn o.a. de GZP2 van Unitura en de IB GZ 06 van Vivara pro. Deze dienen op een hoogte van minimaal 4 m te worden ingebouwd. Belangrijk is dat er een vrije uitvlieg mogelijkheid is van 1 m breed en een valdiepte van 3 m. De stenen dienen op noordelijke of oostelijke oriëntatie te worden ingebouwd. De onderlinge afstand dient ongeveer 20 cm te zijn. We verwachten dat er minimaal zo'n 12 neststenen kunnen worden ingebouwd.

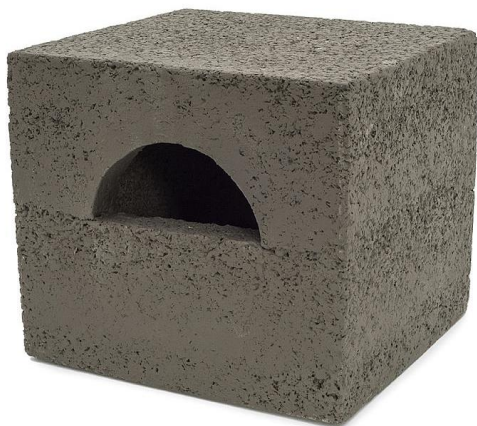
**Figuur 9** Inbouwneststeen halfopen IB DI 01, verkrijgbaar via Vivara pro

Als aanvulling op de gierzwaluwkasten zouden ook kasten voor andere gebouwgebonden broedvogels kunnen worden geplaatst, zoals witte kwikstaart en zwarte roodstaart. Deze maken gebruik van half open neststenen. Een geschikte neststeen hiervoor is de IB DI 01 van Vivara pro. Hiervan zouden vier kunnen worden geplaatst. Belangrijk is dat ze op grotere hoogte (aan de bovenzijde van de gevel) worden geplaatst, alleen op noordelijke of oostelijke oriëntatie. Er kan één neststeen per gevel geplaatst worden.

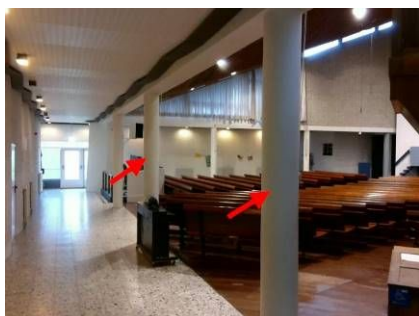
Betreft volgestorte buis.

Foto 1 | Buis

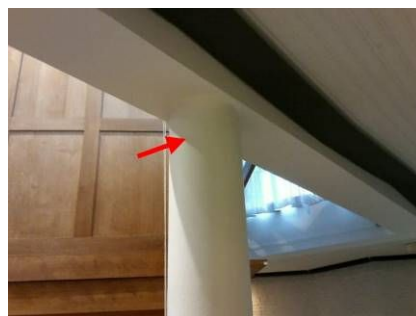
Foto 2 | Buis

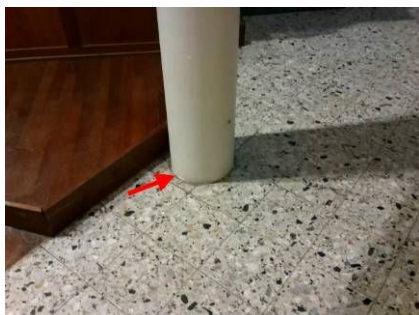
Foto 3 | Buis

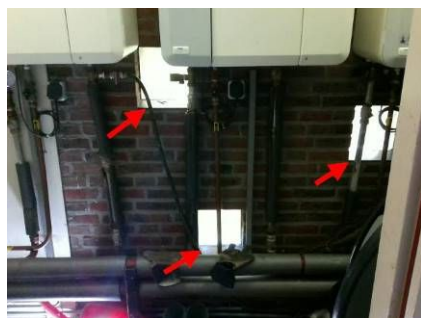
Foto 4 | Vensterbank

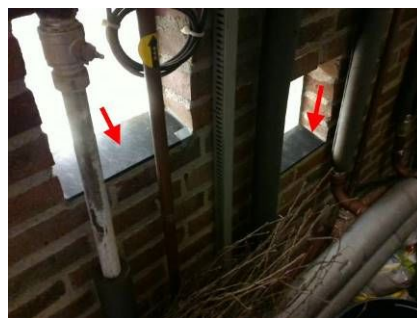
Foto 5 | Vensterbank

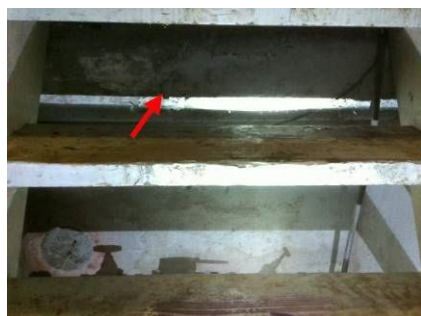
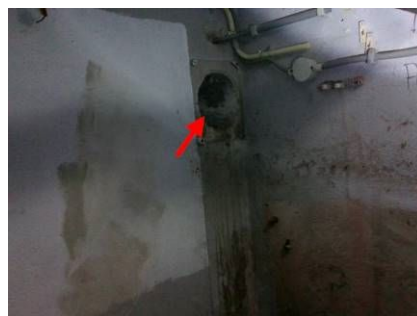
Foto 6 | Ontluchtingsbuis

Foto 7 | Ontluchtingsbuis

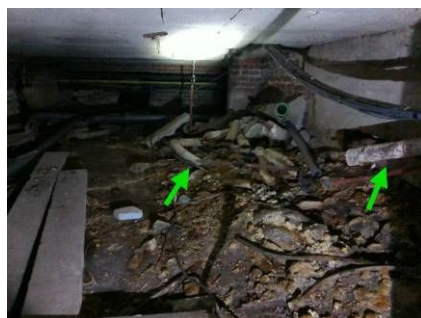
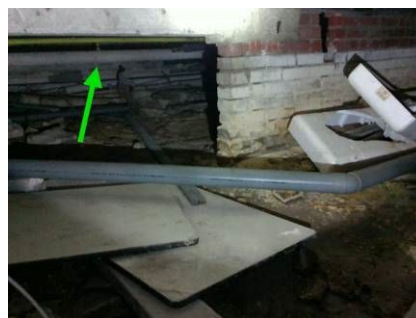
Foto 8 | Leidingisolatie

Foto 9 | Leidingisolatie

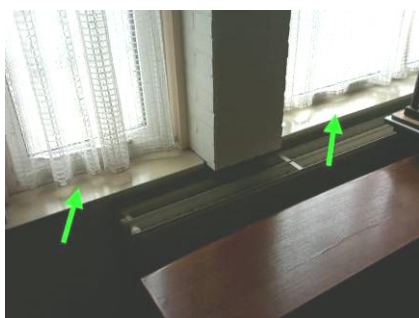
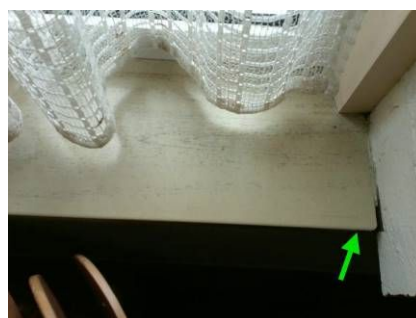
De vensterbanken zijn in diverse ruimtes aanwezig.

Foto 10 | Vensterbank

Foto 11 | Vensterbank

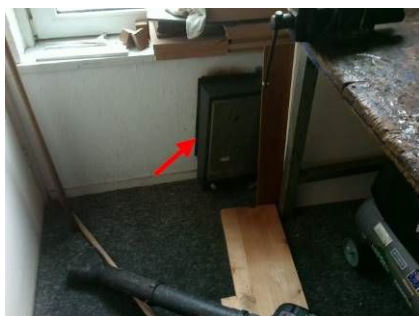
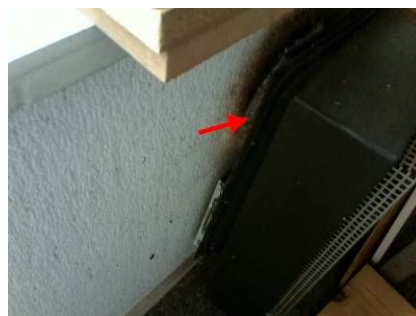
Koord in/achter de gevelkachel.

Foto 12 | Gevelkachel

Foto 13 | Gevelkachel
