# ACTIVITEITENPLAN VOOR DE SLOOP VAN DE MARANATHAKERK TE ASSEN

Kenmerk: 20211353  
Versie: definitief  
Datum: 15 oktober 2021  
Auteur: [REDACTED]  
Projectleider: [REDACTED]  
Kwaliteitscontrole: [REDACTED]  
Opdrachtgever: Actium  
Contactpersoon: [REDACTED]

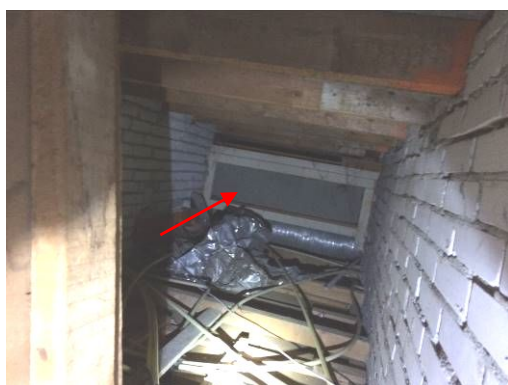
De plaat is asbestverdacht. De plaat is alleen bereikbaar indien er een aanvullend destructief onderzoek kan worden uitgevoerd.

Foto 14 | Gevelplaat

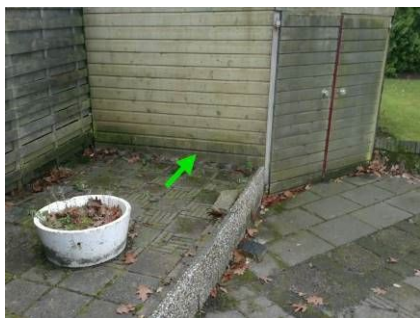
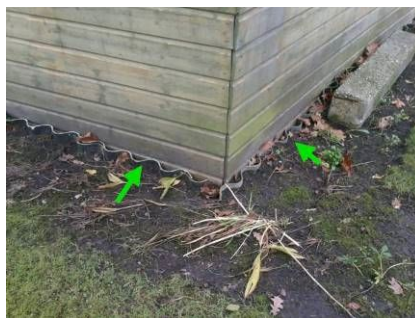
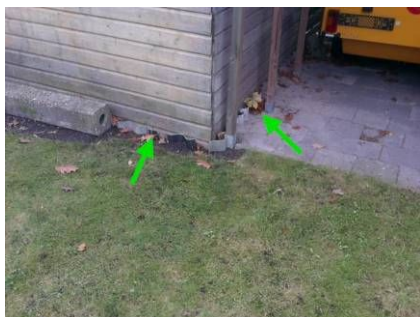
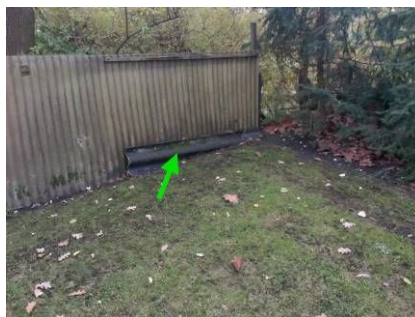
Aanwezig rond het tuinhuisje en tegen de schutting achter in de tuin.

Foto 15 | Golfplaat

Foto 16 | Golfplaat

Foto 17 | Golfplaat

Foto 18 | Golfplaat

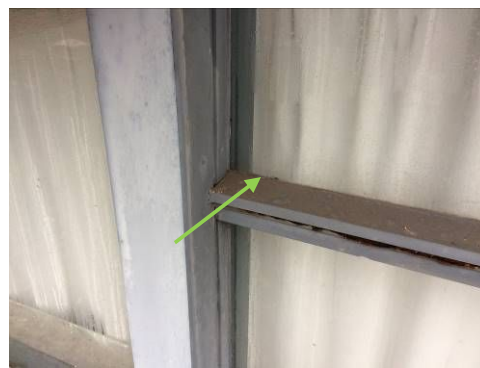
Betreft kit in het enkelglas in de glazen puien van de kerkzaal.

Foto 19 | Beglazingskit

Foto 20 | Beglazingskit
