# PLAN VAN AANPAK

Saneringsinspanning Stationsstraat 34-36 Coevorden

22002P1-RA01

SANERINGSINSPANNING STATIONSSTRAAT 34-36 COEVORDEN

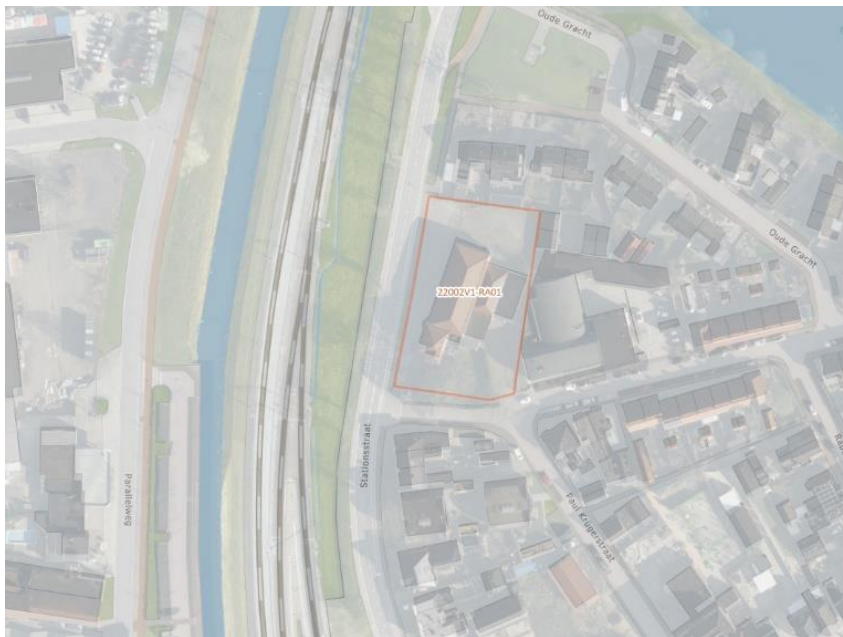
Figuur 2-1: Overzichtskaart onderzoekslocatie Stationsstraat 34-36 te Coevorden (noord gericht)

De saneringslocatie is gelegen ter plaatse van de Stationsstraat 34-36 te Coevorden. Het terrein werd in het recente verleden gebruikt als showroom en werkplaats voor personenauto's en heeft daarnaast een woonfunctie met tuin. Ten zuidoosten van de Stationsstraat ligt het historische centrum van Coevorden, ten zuidwesten station Coevorden.

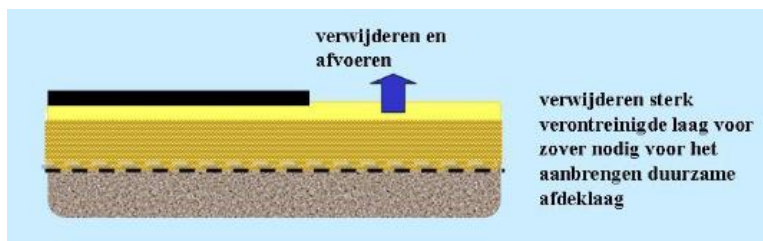
Figuur 4-1 Isolatielaag

- 1) Indien de sterke verontreiniging slechts deels wordt ontgraven dan dient na de functionele ontgraving een waterdoorlatend geotextiel op de putbodem en de putwanden te worden aangebracht. In deze situatie blijft dus een restverontreiniging achter. Aansluitend kan de ontgraving worden aangevuld met grond die voldoet aan eisen uit de bodemkwaliteitskaart. Voor de huidige locatie is dat de klasse “Wonen”.

De figuren 4-1 en 4-2 op de volgende pagina zijn ontleend aan het document “Handreiking, uniforme saneringen”.

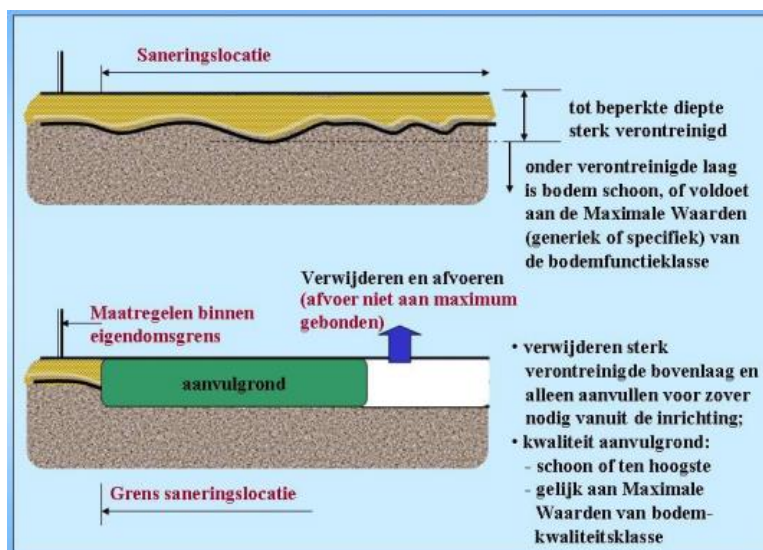
Figuur 4-2 Volledige ontgraving sterke verontreiniging

- 2) Indien de sterke verontreiniging in zijn geheel wordt ontgraven en de putbodem voldoet aan de teruganeerwaarde behoeft geen isolatielaag aan te worden gebracht. Wel dient op de eventueel aanwezige sterk verontreinigde putwanden (achterblijvende restverontreiniging) een waterdoorlatend geotextiel te worden aangebracht. Vervolgens kan de ontgraving worden aangevuld met grond die voldoet aan eisen uit de bodemkwaliteitskaart. Voor de huidige locatie is dat de klasse “Wonen”.
