# BOUWHISTORISCHE VERKENNING MET WAARDENSTELLING

LOOLAAN 49  
APELDOORN

Onderzoek i.o.v. Gemeente Apeldoorn , 23-03-2017

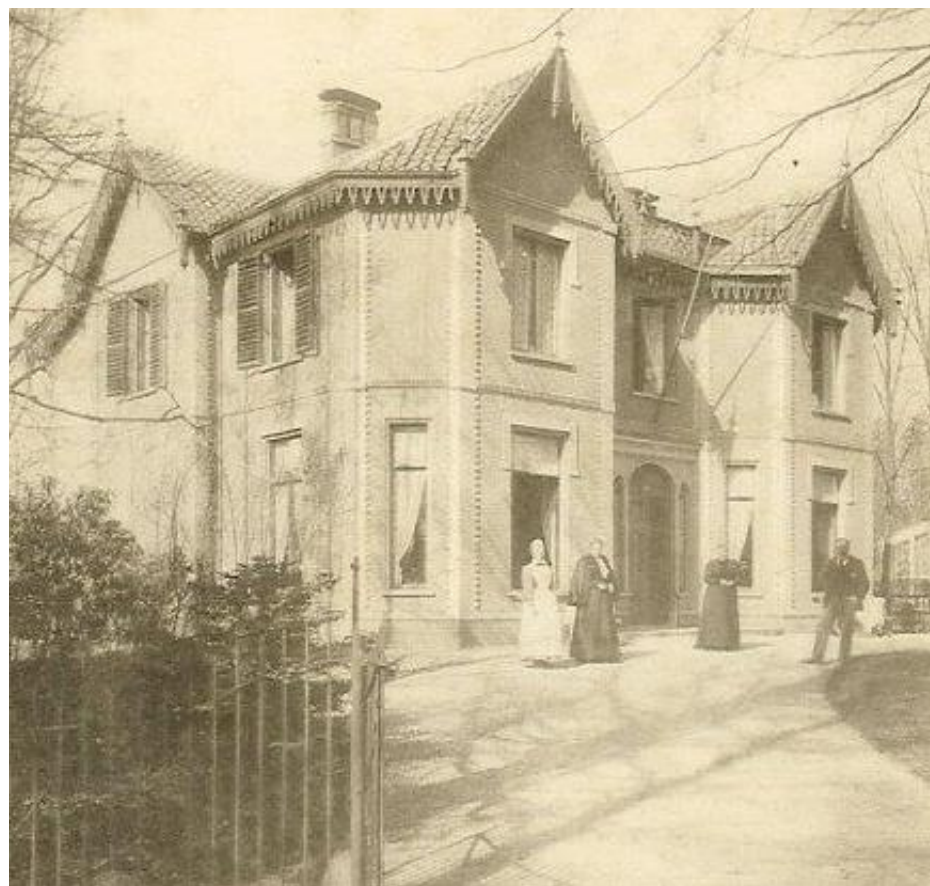
Op een foto uit omstreeks 1900 is de voorgevel en de linker zijgevel van het huis zichtbaar. Opvallend zijn de erkervormige aanbouwen aan de voorgevel, die eindigen in een topgevel. Ook de rechthoekige achterbouw had aan de zijanten topgevels. De boeiboord was versierd met snijwerk en in de toppen van de erkers waren hangende nokstijlen aanwezig met druppels en pironnen. GA013787.

De exacte bouwdatum van de villa is niet bekend, maar moet tussen 1850 en 1866 liggen, hoewel de villa op stilistische gronden niet veel ouder zal zijn dan 1850. De vroegste afbeelding van het gebouw stamt uit omstreeks 1900. Op de foto is de voorgevel zichtbaar en de linker zijgevel. Het gebouw bestond uit een rechthoekige hoofdbouw met topgevels aan de achterzijde onder een zadeldak waar aan de voorgevelzijde twee erkervormige bouwdelen op aansloten, die waren voorzien van een aankapping. De beide voorste delen van de erkers eindigde in een topgevel. Rondom de goot was een decoratieve boeiboord aangebracht en in de top van de erkers waren met druppels versierde hangende nokstijlen aangebracht. Deze versieringen zijn verwant aan de chaletstijl, die aan het einde van de negentiende eeuw opkwam. Mogelijk dat de erkers in een tweede bouwphase, in het laatste kwart van de negentiende eeuw, tegen de oudere achterbouw waren aangebracht. In het huidige muurwerk zijn desalniettemin geen

Aan de linkerzijde van het gebouw waren de verdiepingsramen voorzien van Louvre luiken. De ramen op de begane grond bestonden uit T-ramen, terwijl er op de verdieping ongedeelde schuiframen aanwezig waren.

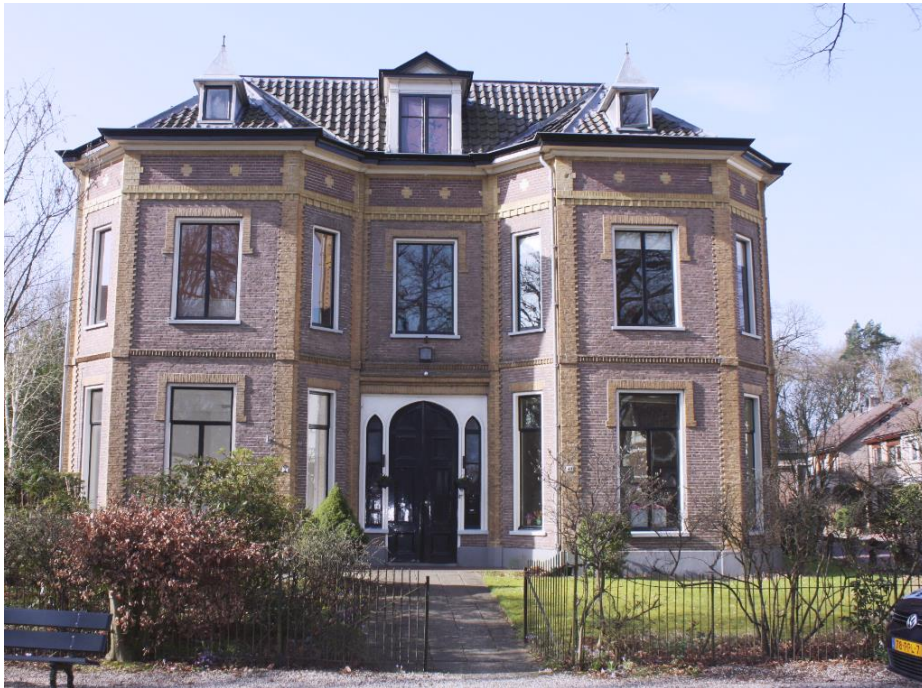
Zicht op de voorgevel.

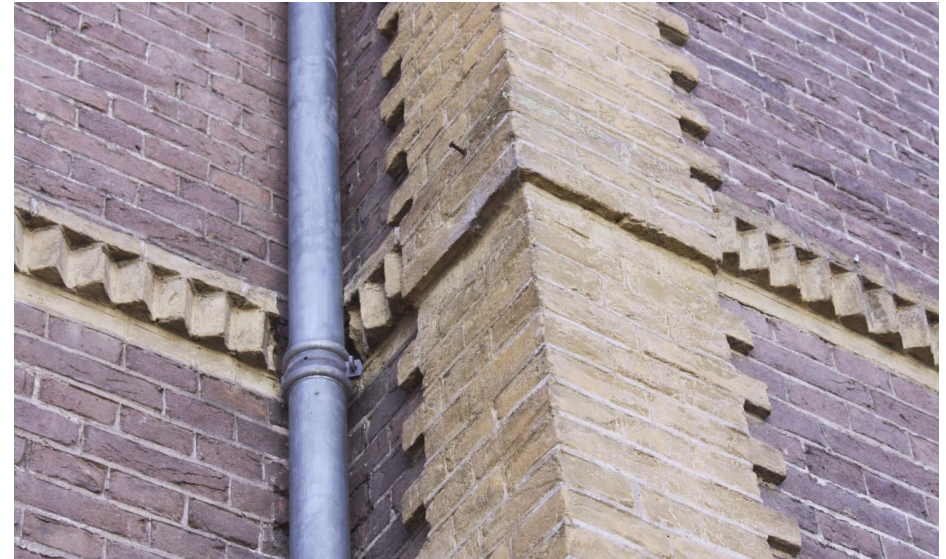
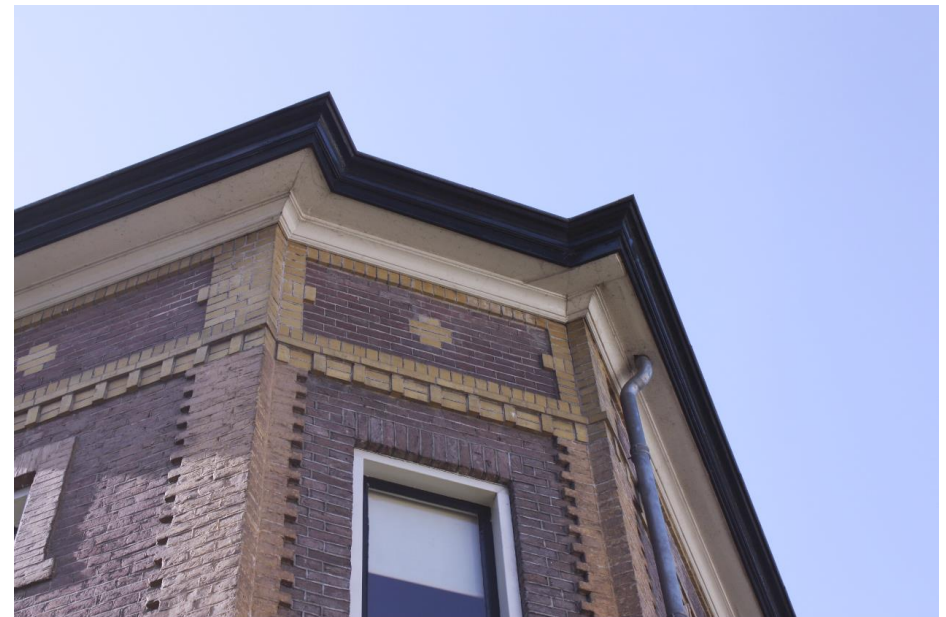
Detailopnames van de overhoekse muizentand en de in 1909 aangebrachte borstwering met de overgang in de hoekketting.

overhoekse muizentandlijst tussen de begane grond en eerste verdieping en een bakstenen bloktandlijst ter hoogte van de zoldervloer. Bij de borstweringen zijn de verschillende gevelvlakken voorzien van lijsten van gele verblendstenen met kruisvormige baksteedecoraties in dezelfde kleur verblendsteen. De hoekkettingen en tandlijsten zijn geel geschilderd. De gevels worden afgesloten middels een geprofileerde houten gevellijst waarboven een bakgoot is aangebracht. Boven het rechterdeel is een dakkapel uit 1909 aanwezig, die is voorzien van een met zink bekleed tentdakje met piron.

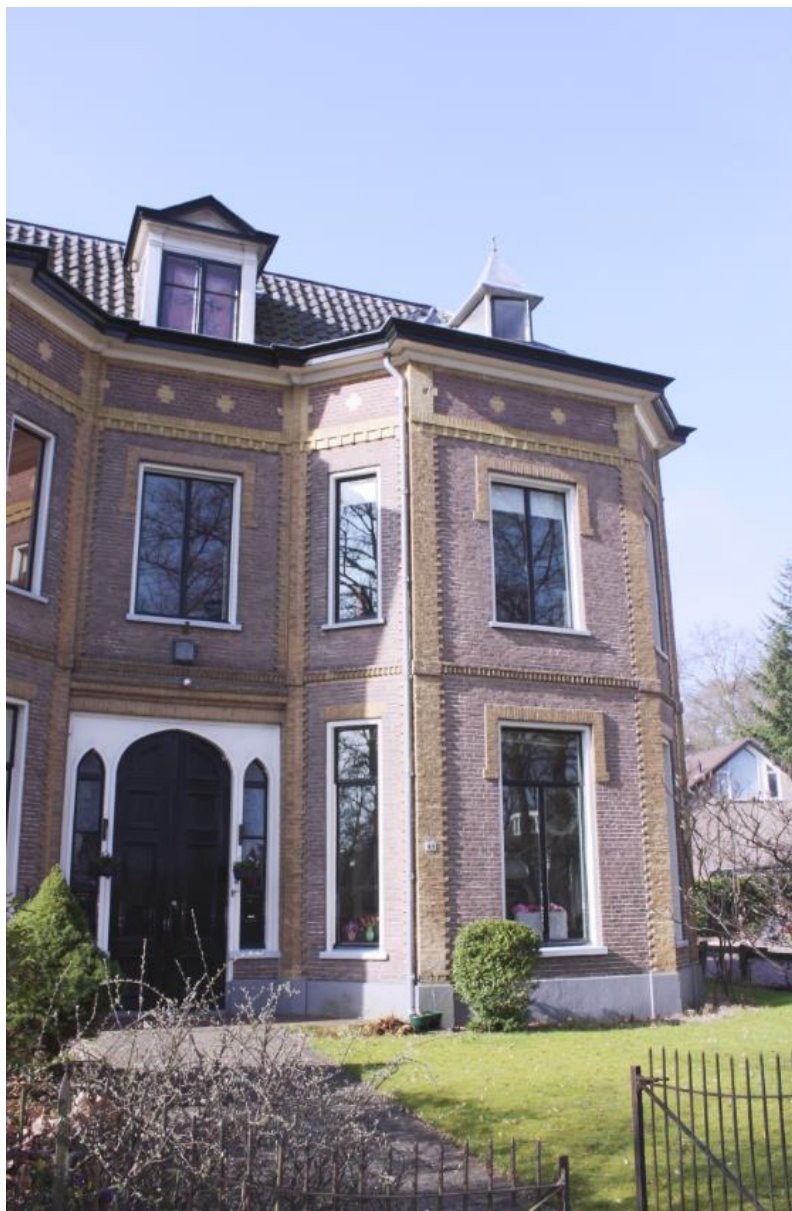
Het rechterdeel van de voorgevel.

In de rechte delen van de erker in het rechterdeel van de voorgevel hebben nog de oorspronkelijke ramen. Deze bestaan op de begane grond uit T-ramen met bovenlicht en op de verdieping uit stolpramen. Rondom de vensters zijn wenkbrauwen van baksteen aanwezig, die geel zijn geschilderd. De schuiframen in de schuine vlakken van de erker zijn origineel en zijn ongedeeld met bovenlicht en worden afgesloten middels een geel geverfde gemetselde strek. De ramen in de schuine vlakken op de verdieping zijn in 1954 aangebracht, naar een kopie van de ramen op de begane grond, maar dan zonder bovenlicht.

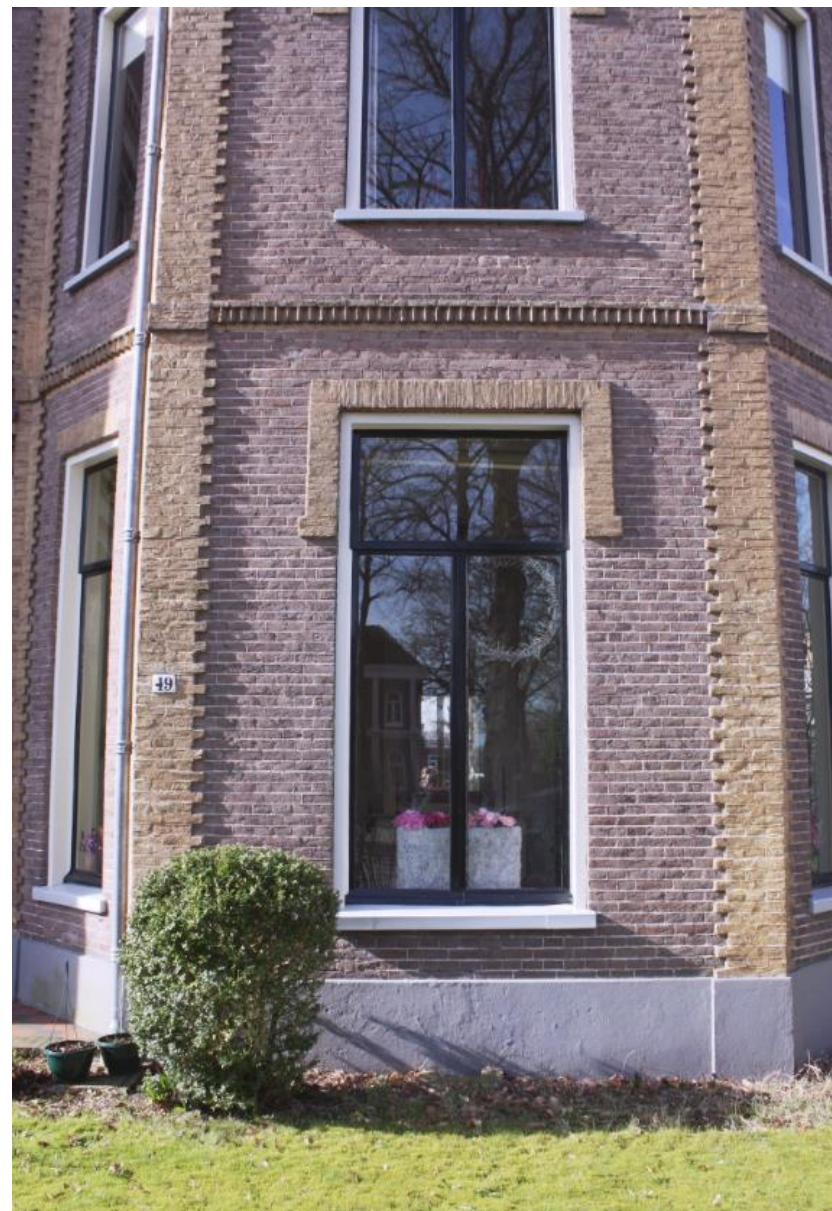
Detail van het venster in het centrale deel van de erker.

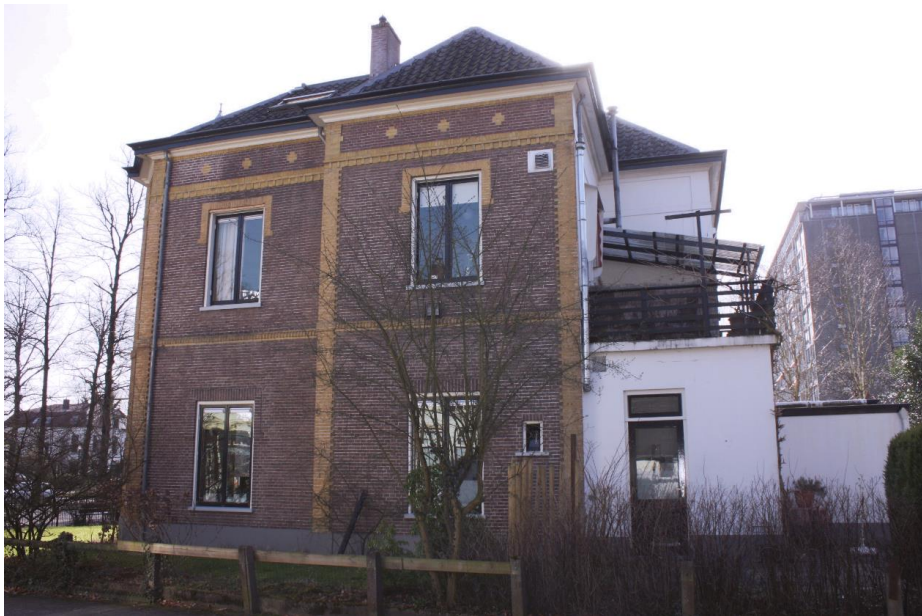
Zicht op de rechter zijgevel.

Aan de zijde van de rechter zijgevel zijn de vensters op de verdieping de originele stolpramen. Ook hier zijn de geel geverfde wenkbrauwen boven de vensters aanwezig. Op de begane grond zijn twee vensters uit 1954 aanwezig, die dezelfde vorm hebben als de verdieplingsvensters. De wenkbrauwen boven de vensters zijn niet geverfd. Aan de achterzijde van de zijgevel is nog een toiletraampje aanwezig, ook in 1954 aangebracht.

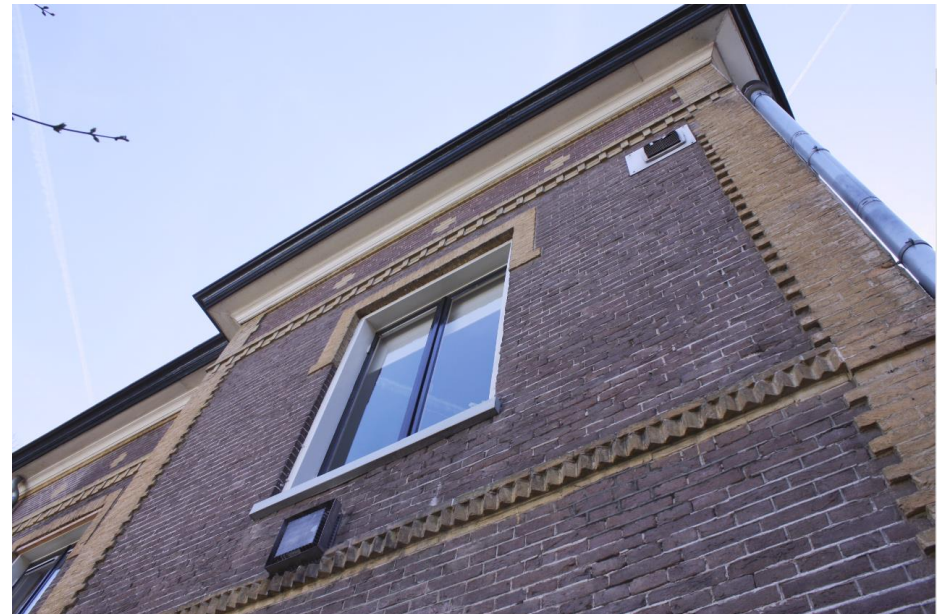
Zicht op het oorspronkelijke venster op de verdieping in de rechterzijgevel.

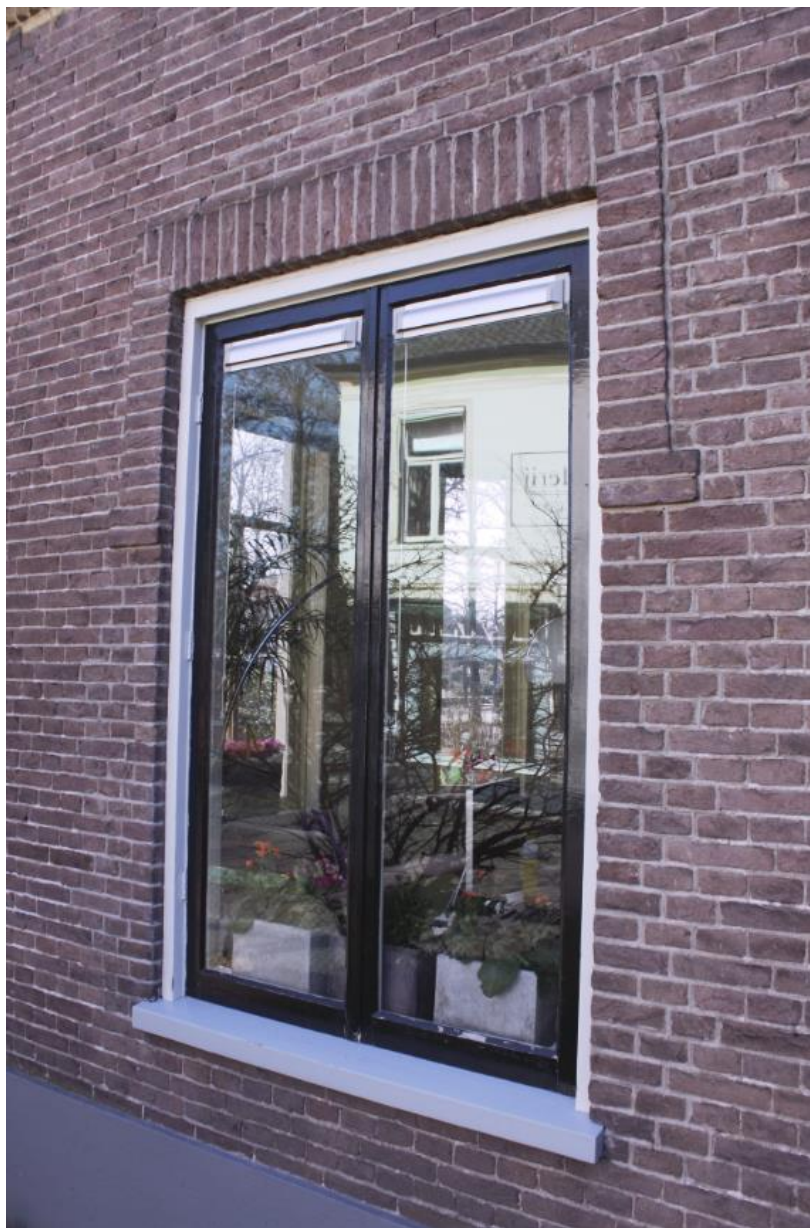
Het venter op de begane grond in de rechter zijgevel uit 1954.

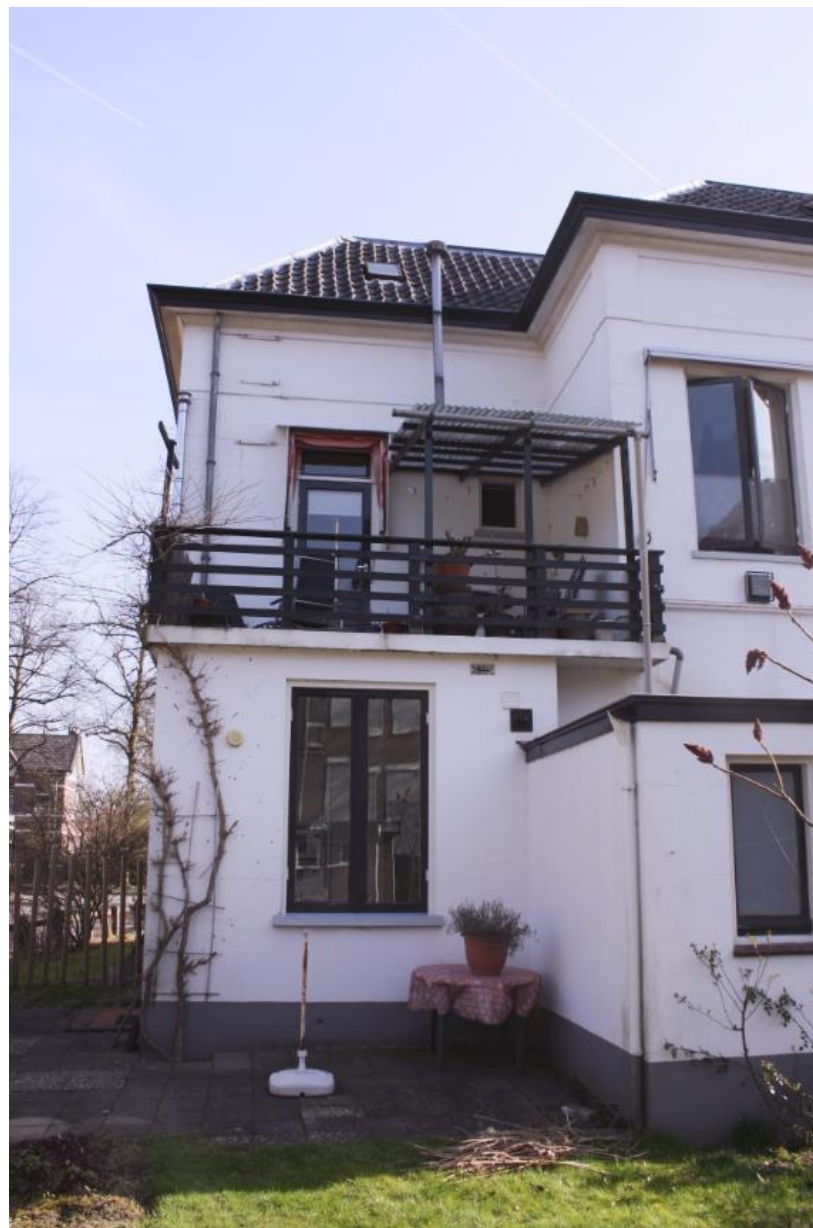
Zicht op de achtergevel van het rechterdeel.

De achterzijde van de villa is witgepleisterd en bestaat op de begane grond uit de uitbouw uit 1954, ingezet met een stolpraam. De gevel op de verdieping is nog wel de oorspronkelijke gevel, uitgevoerd met een gevellijst ter hoogte van de zoldervloer. De terrasdeuren op de verdieping in de gevel zijn uit 1954. Dit geldt ook voor de balustrade bij het dakterras.

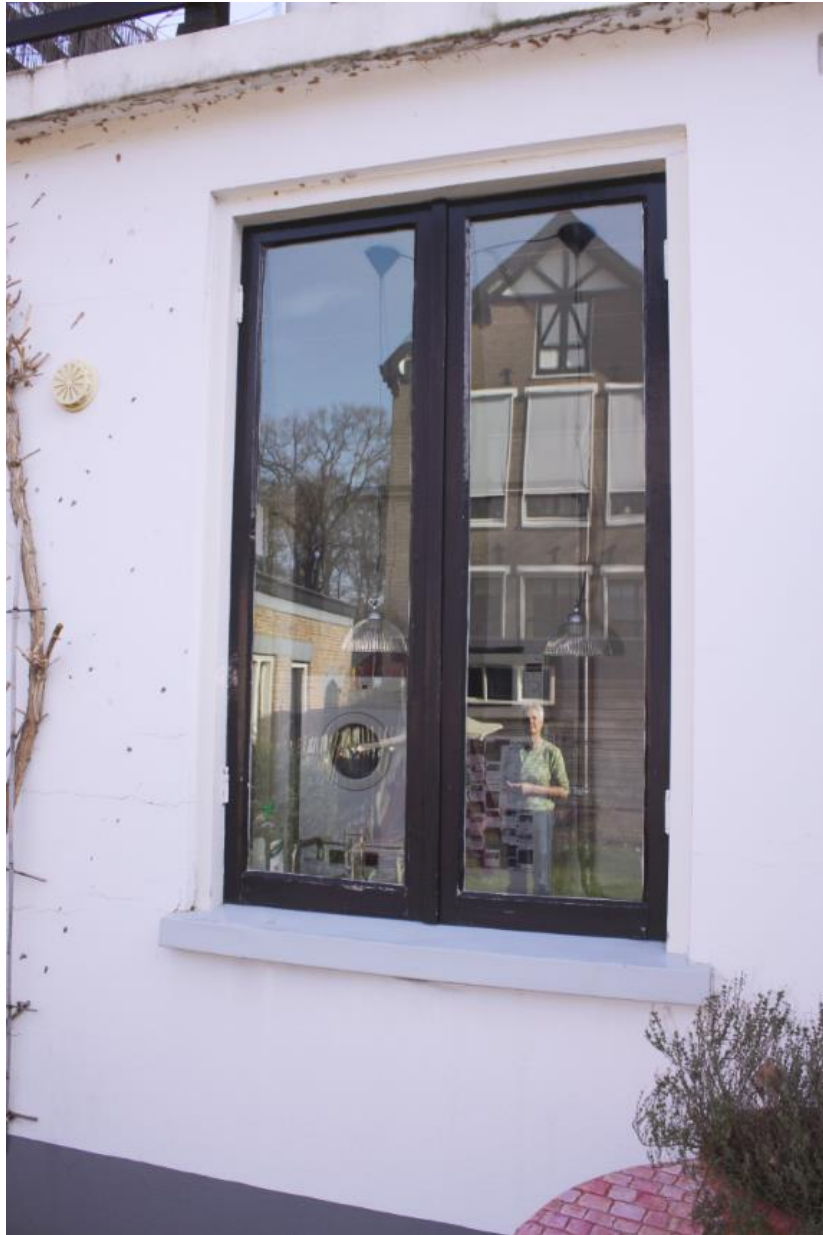
Detail van het raam in de uitbouw aan de achterzijde uit 1954.

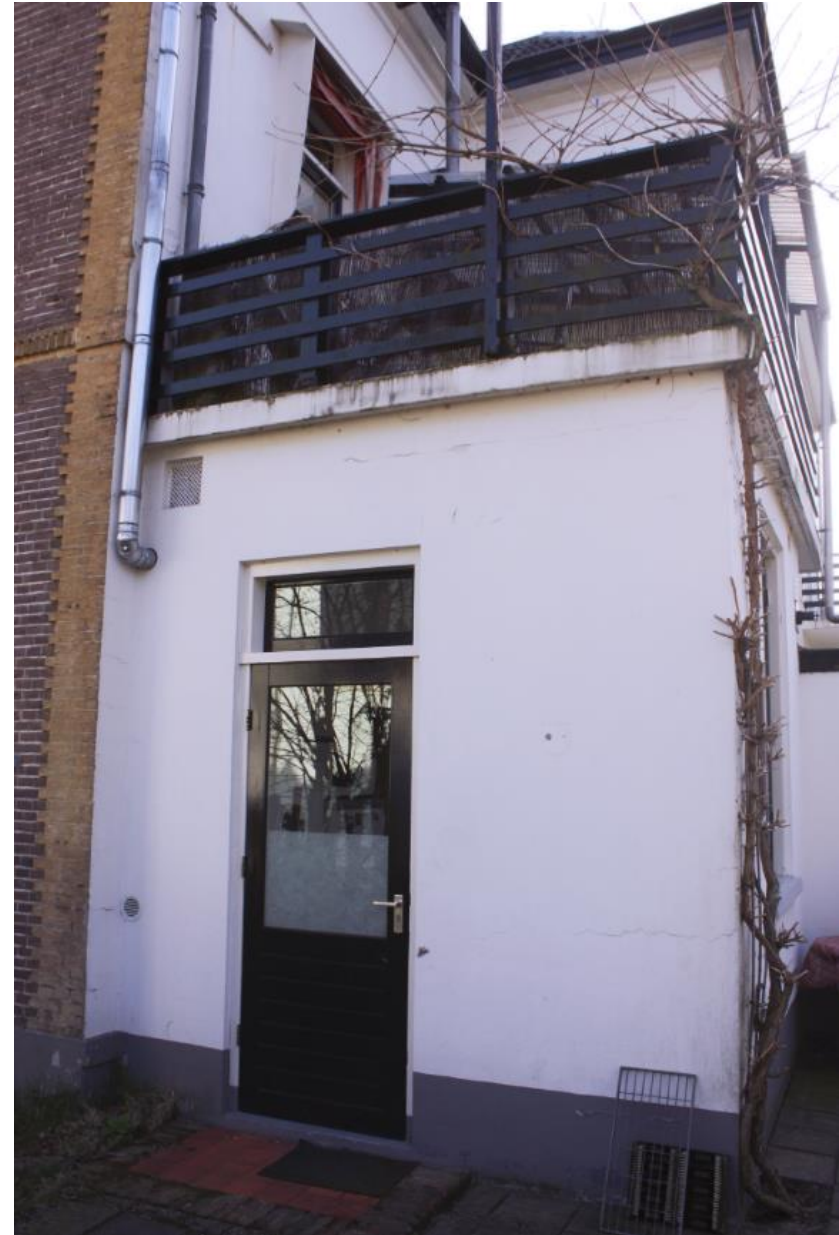
De doorgang in de uitbouw uit 1954, aan de achterzijde van de villa.

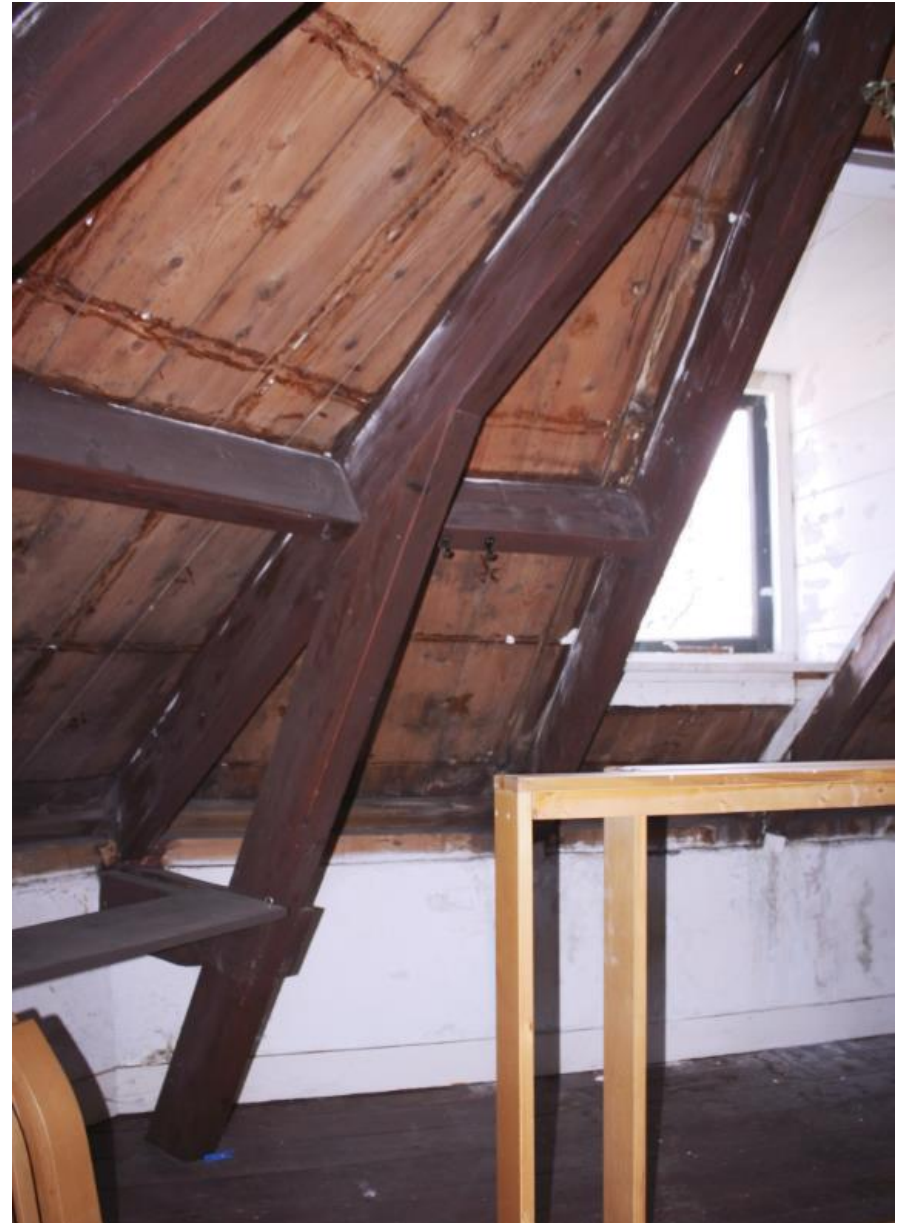
De in 1909 aangebrachte kap bestaat uit Hollandse spanten met kreupele stijlen.

De kapconstructie bestaat boven het rechterdeel uit de constructie uit 1909, bestaande uit vurenhouten Hollandse spanten met kreupele stijlen. Het dak is in het midden afgeknot en wordt gedragen door een enkelvoudige balklaag. Het dakbeschot en de gordingen zijn ook uit vurenhout.

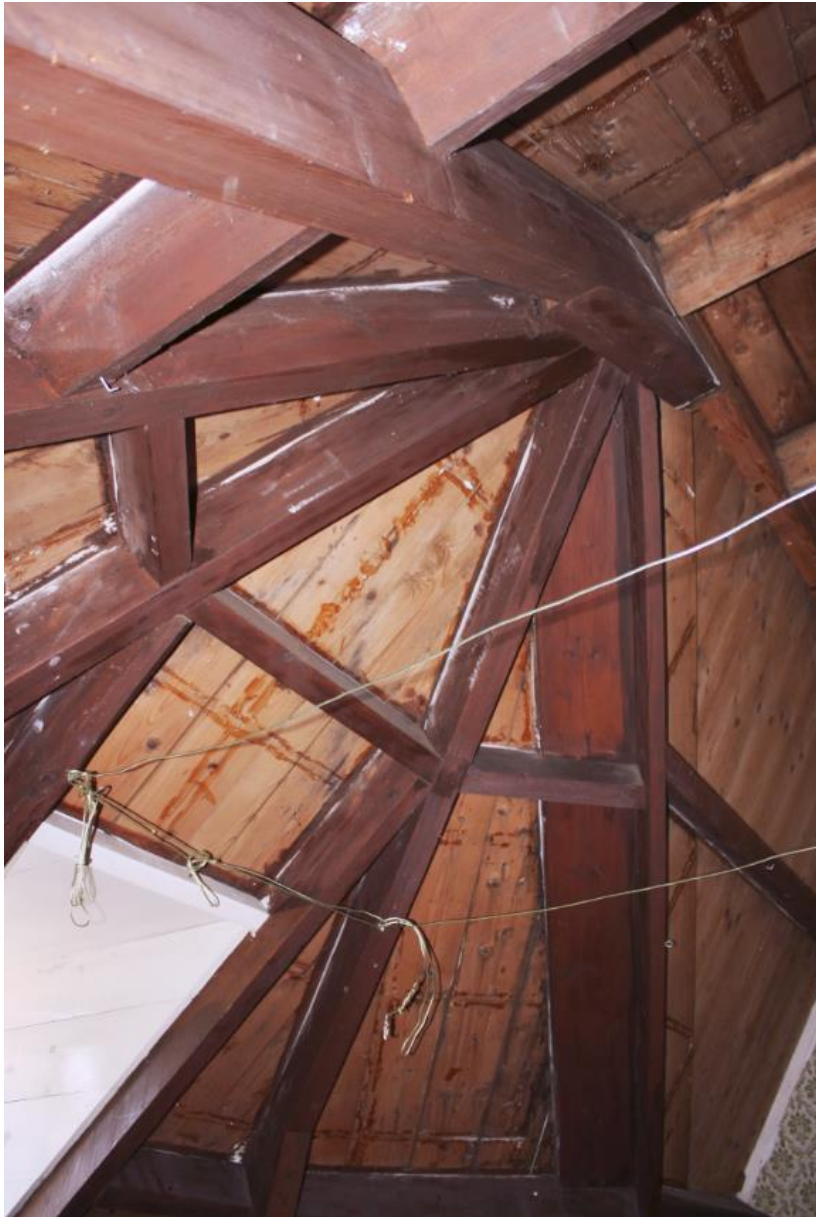
Detail van de aankapping met kepers boven de erker.

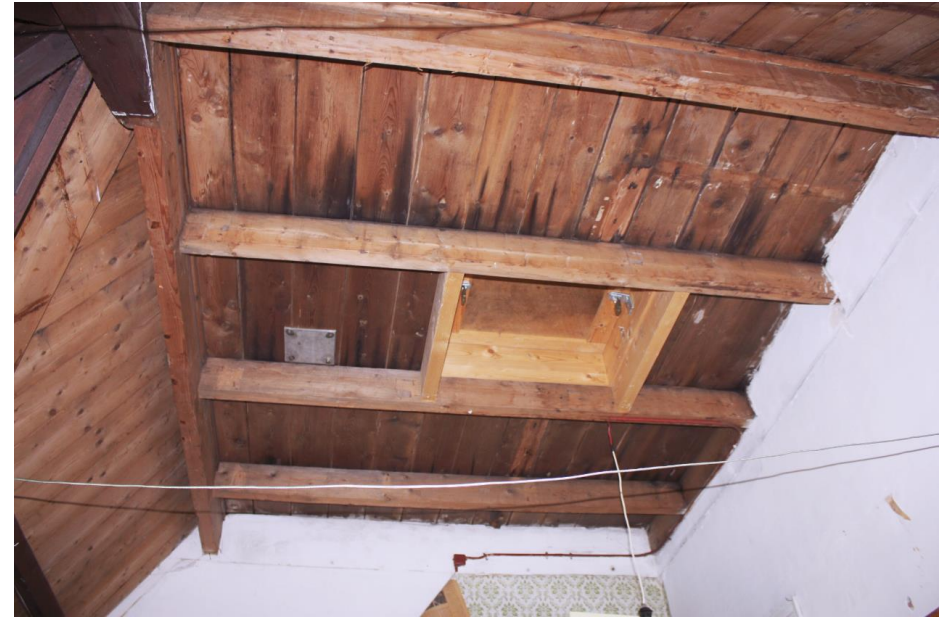
Detail van de enkelvoudige balklaag bij het afgeknotte deel van de kap.

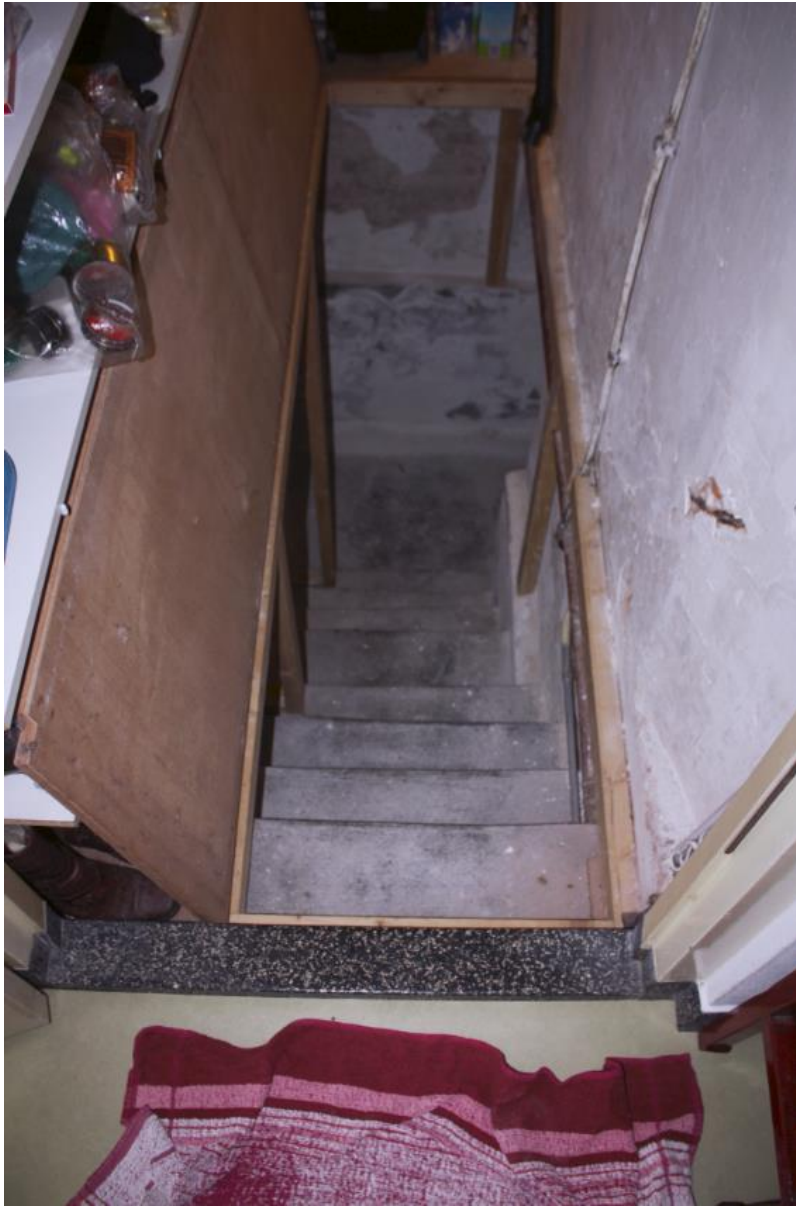
De betonnen keldertrap is wellicht in 1954 aangebracht.

Onder de centrale achterkamer is een kelder aanwezig, die behoort tot de oorspronkelijke bouwphase van omstreeks 1860. De keldertoegang is vermoedelijk in 1954 aangebracht en bestaat uit een betonnen steektrap. De met een afgesmeerde vloer uitgevoerde kelder is voorzien van een flauw hellend tongewelf van baksteen. De toegang is in de voorwand gesitueerd en bestaat uit een doorgang onder een rondboog. In de achterwand is nog een kelderlicht met stolpraam aanwezig. In de linkerhoek aan de voorzijde van de kelder is een gemetseld kanaal gesitueerd.

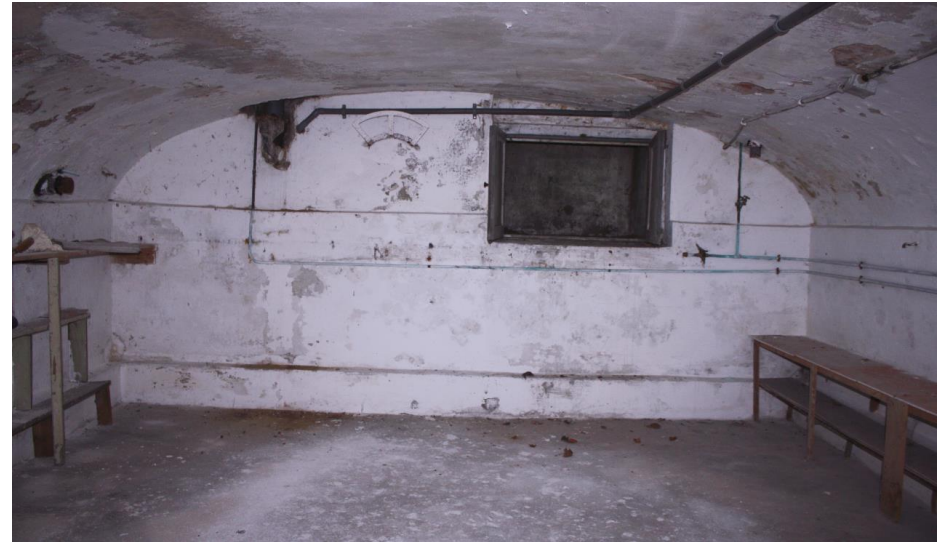
Zicht naar de achterzijde van de kelder.

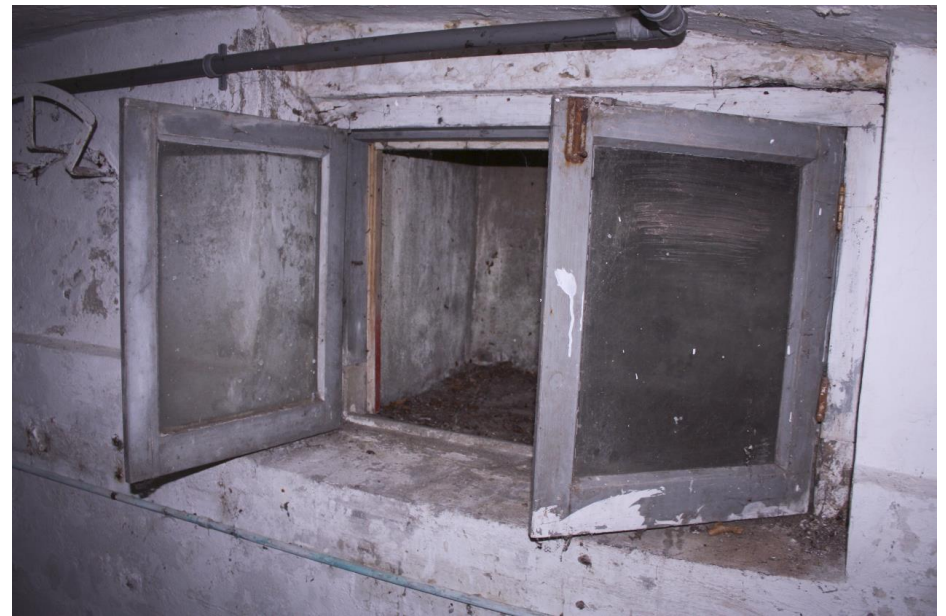
Detail van het kelderraam in de achterwand van de kelder.

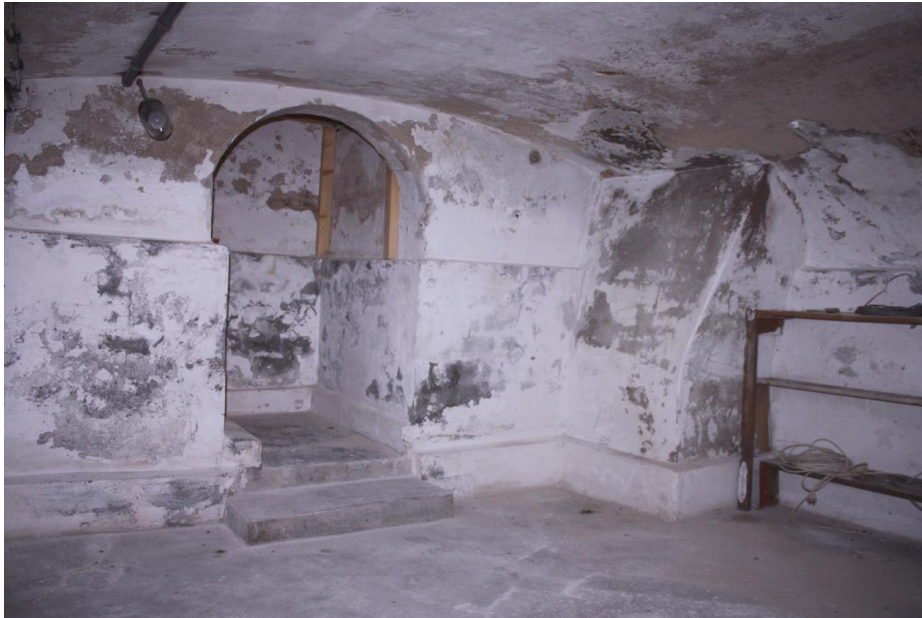
Zicht op de voorzijde van de kelder met doorgang en rechts het kanaal in de hoek.

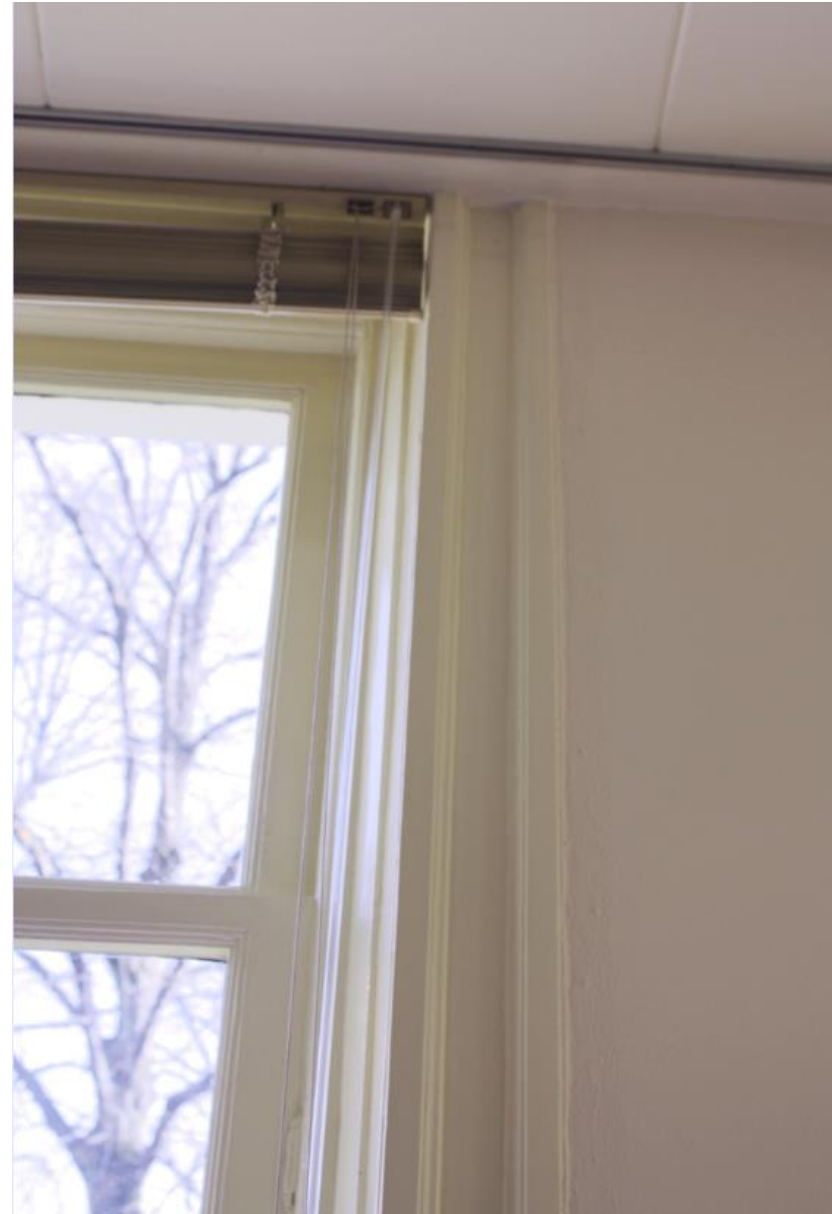
Detail van de omlijstingen bij de oorspronkelijke vensters in de voorkamer.

De oorspronkelijke vensters zijn te herkennen aan de omlijstingen bij de kozijnen, bestaande uit geprofileerd lijstwerk. Ook hebben de vensterbanken nog de originele architraaflijsten. De stolpramen bezitten nog de oorspronkelijke scharnieren met losse pennen.

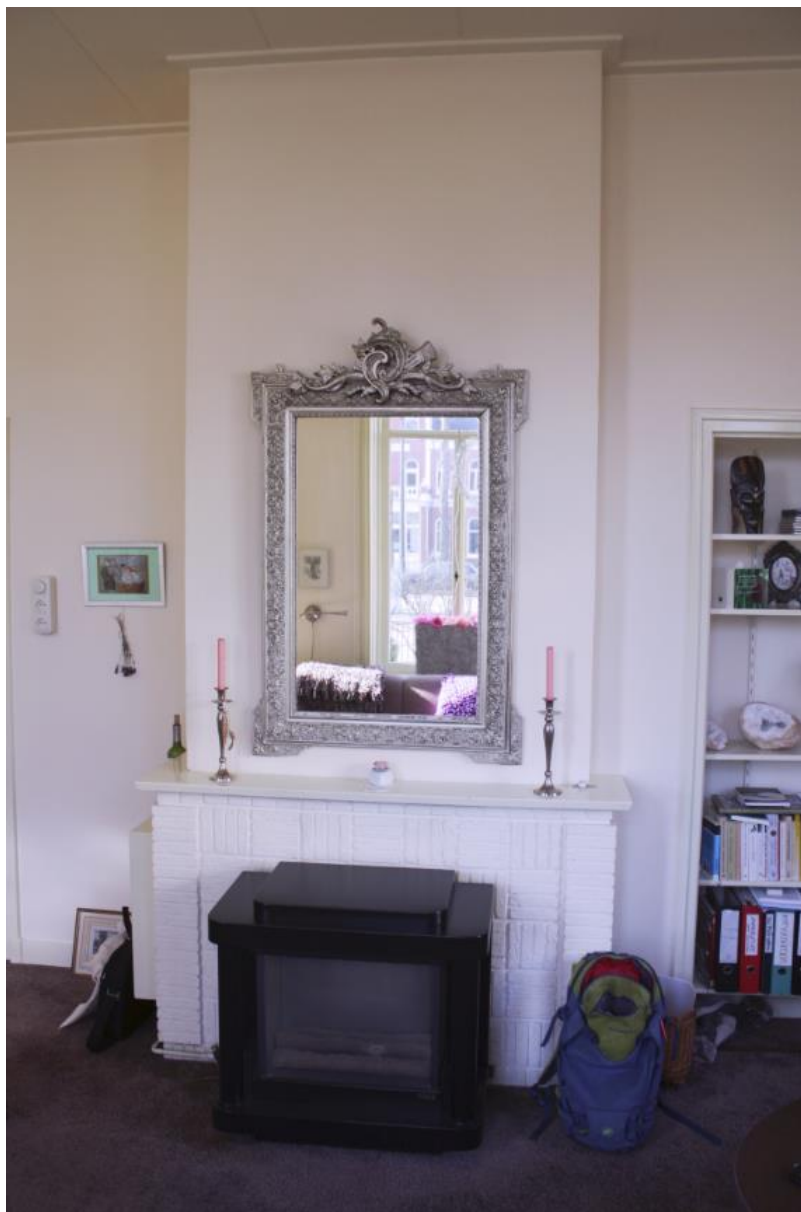
De achterwand van de voorkamer met een oorspronkelijk rookkanaal en een kachel met bakstenen haard uit 1954.

De voorkamer bezit nog een oorspronkelijk rookkanaal waar in 1954 een nieuwe stookplaats is gemaakt van baksteen. De huidige gaskachel is modern.

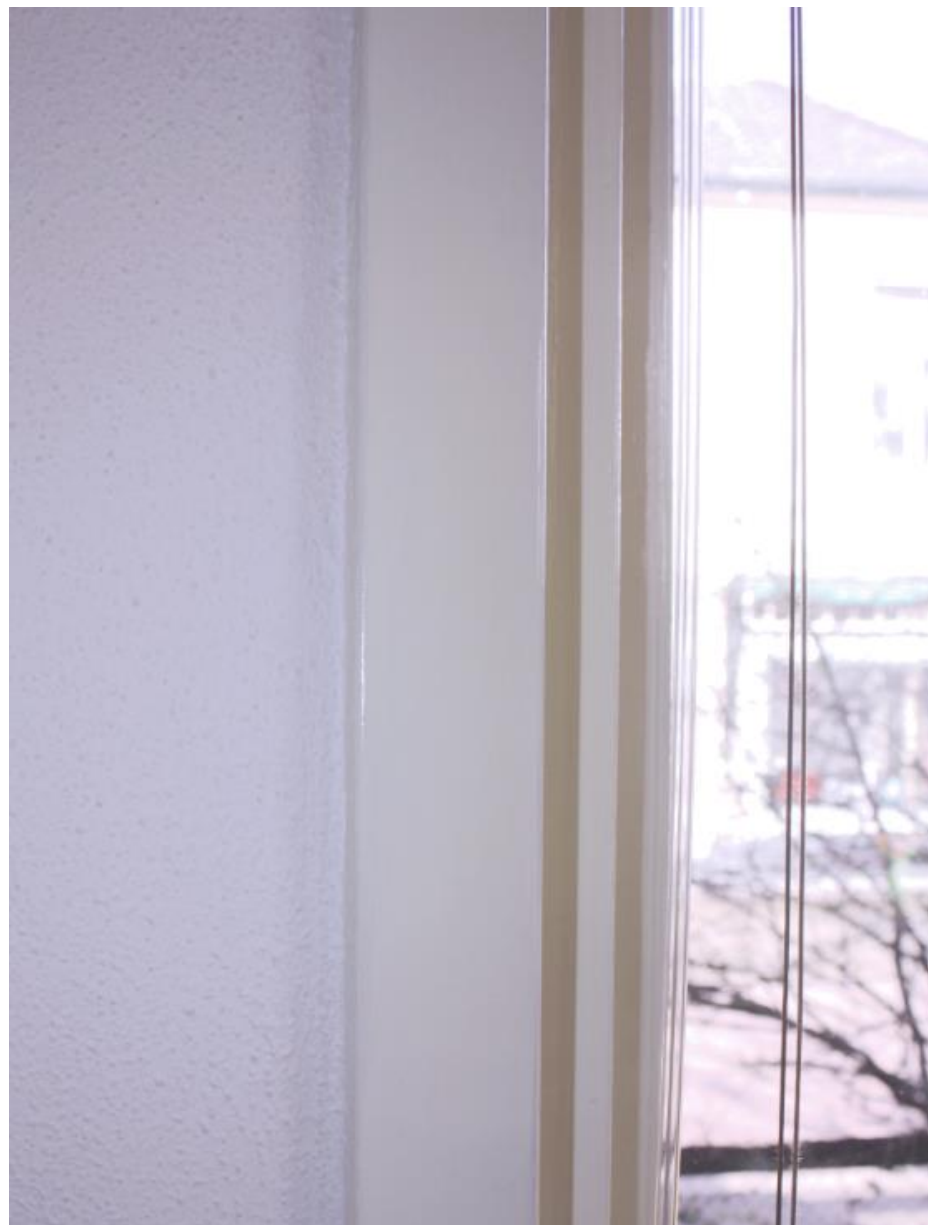
Detail van de omlijsting van het vlakke nieuwe kozijn in de rechter zijgevel.

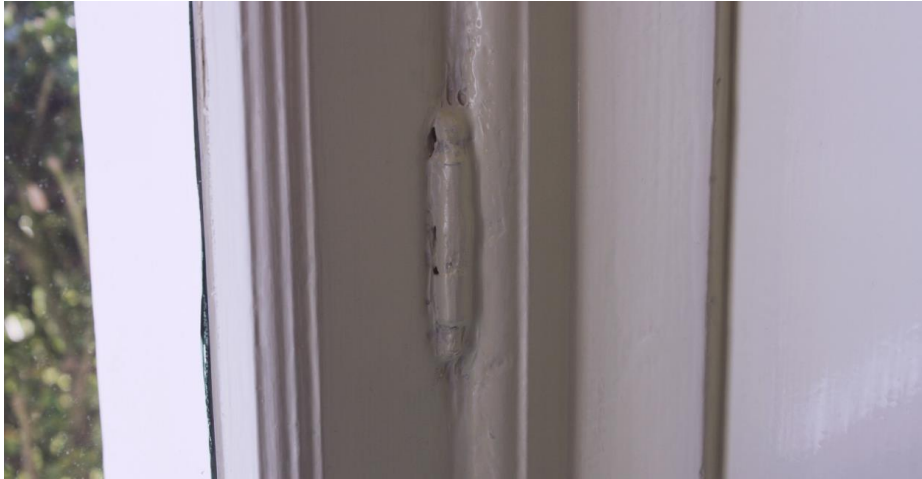
Detail van een oud scharnier met losse pen.

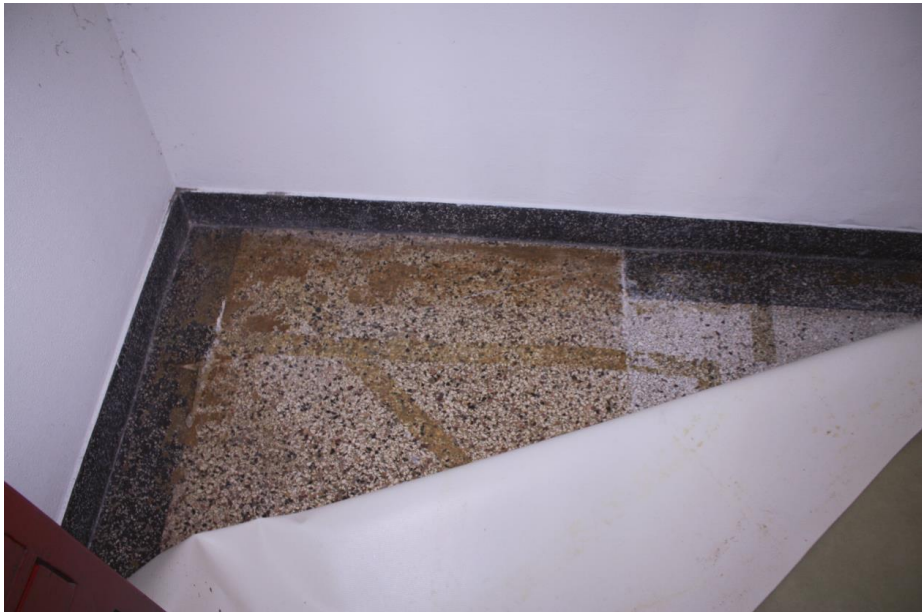
Detail van de terrazzovloer in de smalle gang. Vóór de verbouwing van 1954 liep de gang door richting de achtergevel. Na de bouw van de uitbouw is de gang ingekort en dat is nog goed zichtbaar in het patroon van de vloer.

In de smalle gang op de begane grond is nog een oudere terrazzovloer aanwezig, onder de huidige vloerbedekking. Deze terrazzovloer geeft tevens de voormalige loop van de gang weer.

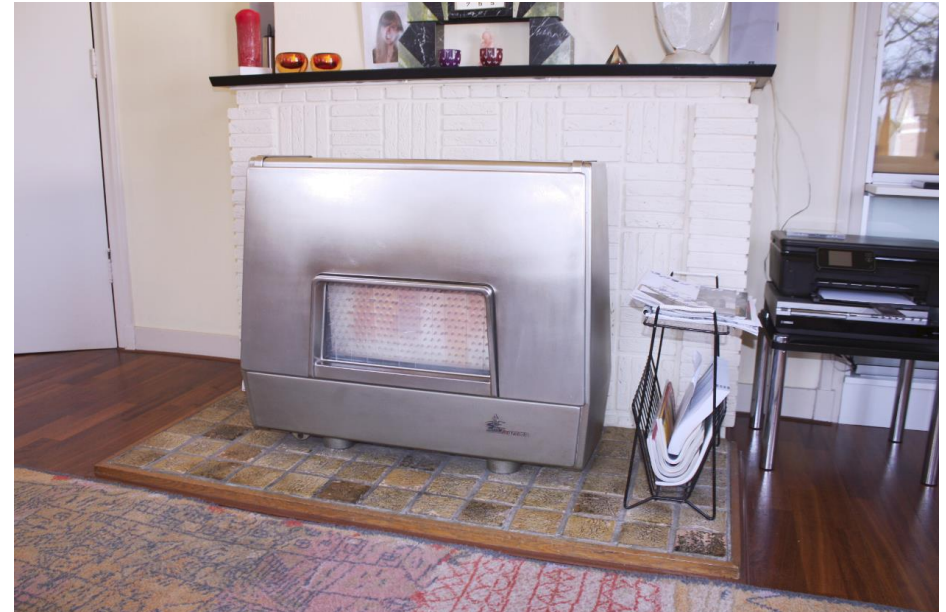
Detail van de kachel in de voorkamer op de verdieping.

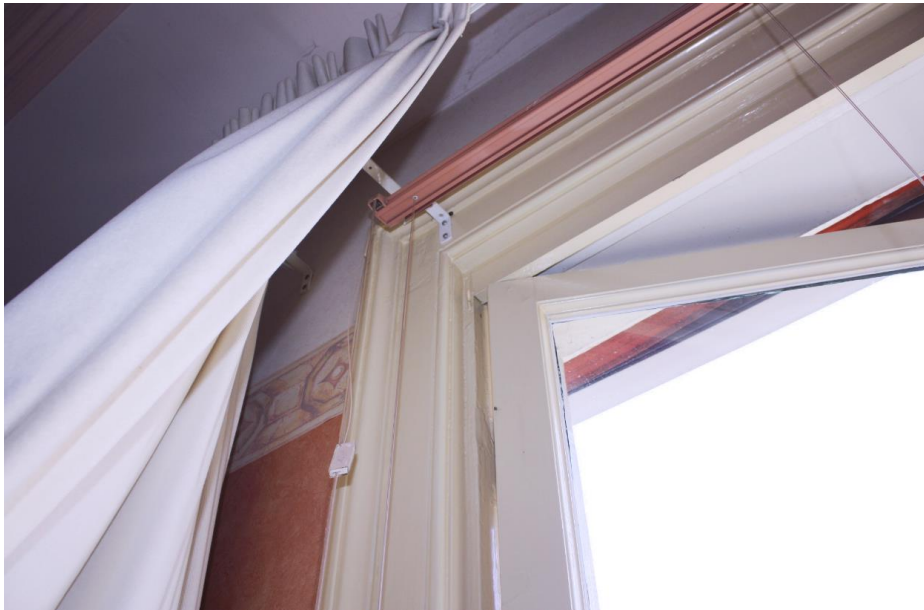
Detail van het oorspronkelijke venster in de achtergevel bij de centrale achterkamer op de verdieping.

De ramen en deuren in de achtergevel zijn, met uitzondering van het waardevolle originele raam op de verdieping bij de centrale achterkamer, niet meer oorspronkelijk en niet waardevol voor het karakter van het gebouw.
