# BOUWHISTORISCHE VERKENNING MET WAARDENSTELLING

LOOLAAN 49  
APELDOORN

Onderzoek i.o.v. Gemeente Apeldoorn , 23-03-2017

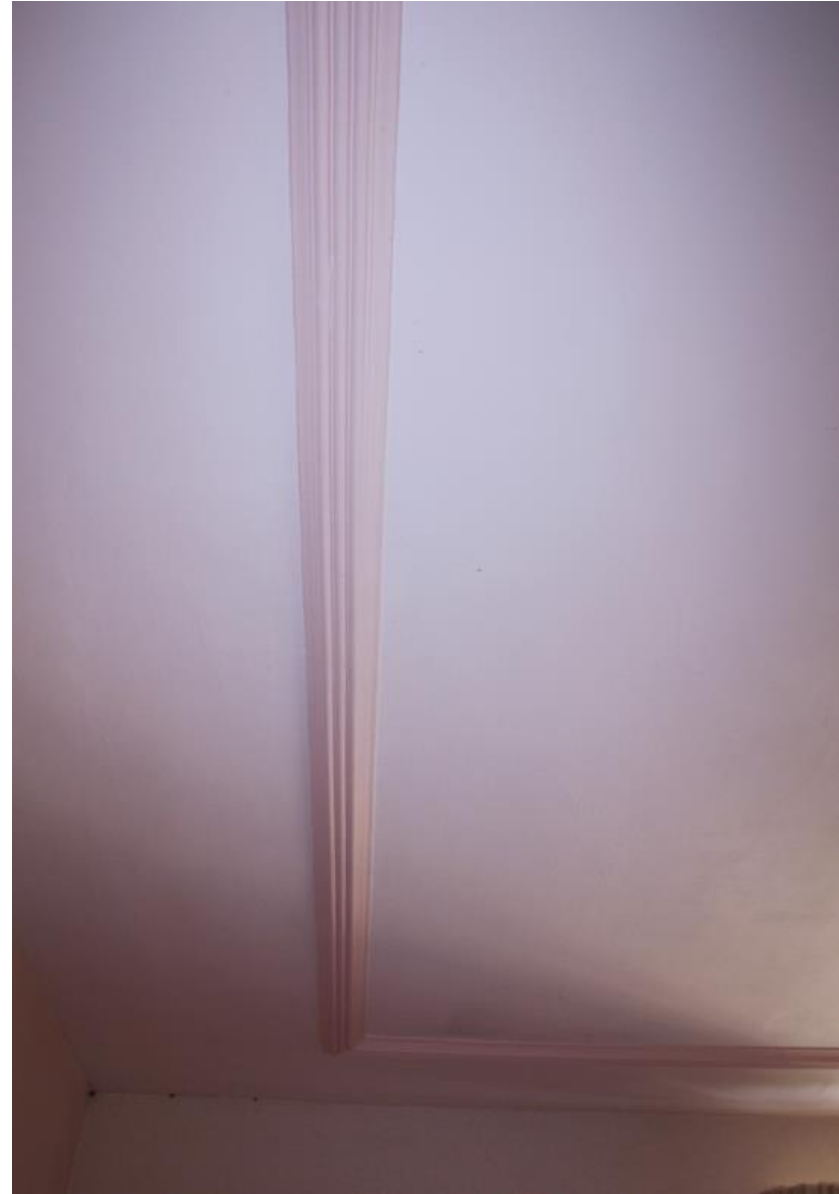
Detail van de perklijst bij het stucplafond boven de centrale achterkamer op de verdieping.

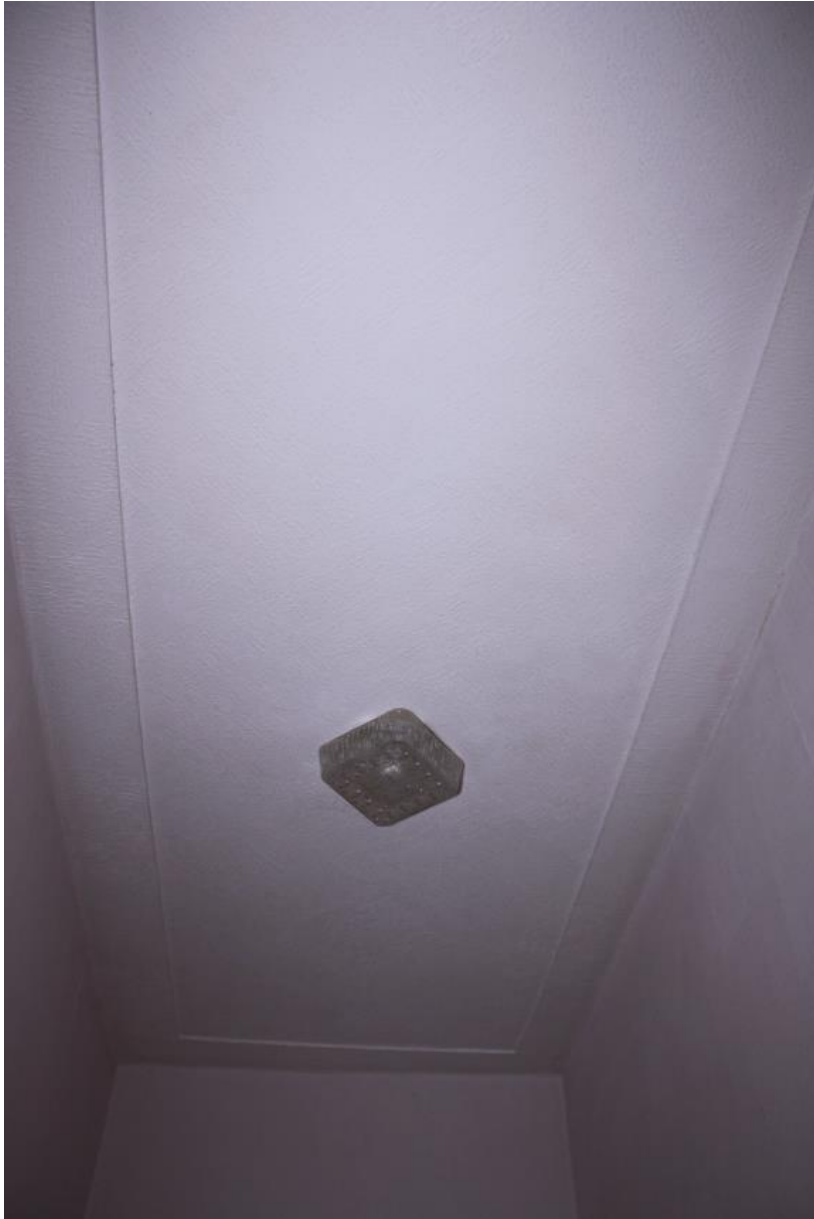
Stucplafond boven de voormalige overloop op de verdieping.

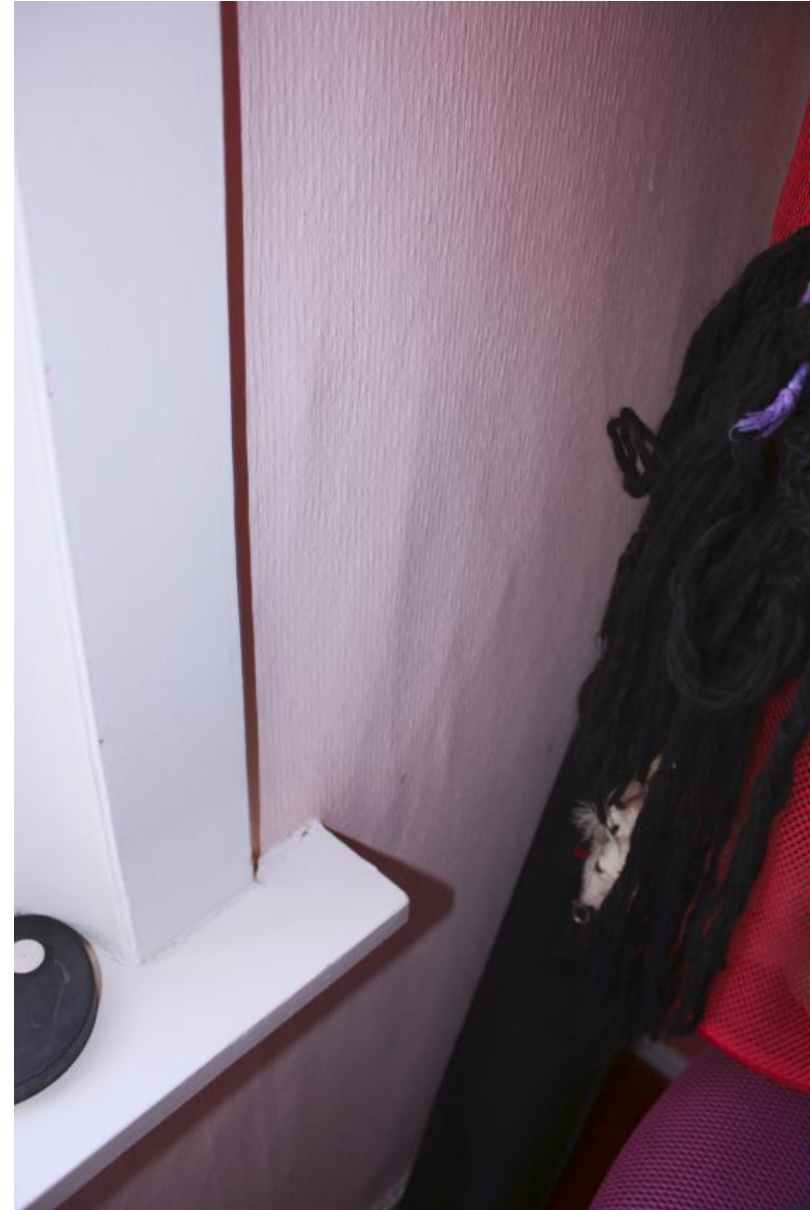
Detail van de wandbespanning in de centrale voorkamer.

In de centrale voorkamer is tegen de voorwand nog een oude wandbespanning aanwezig. Wellicht dat hier onder de huidige behang laag nog een ouder behang aanwezig is.

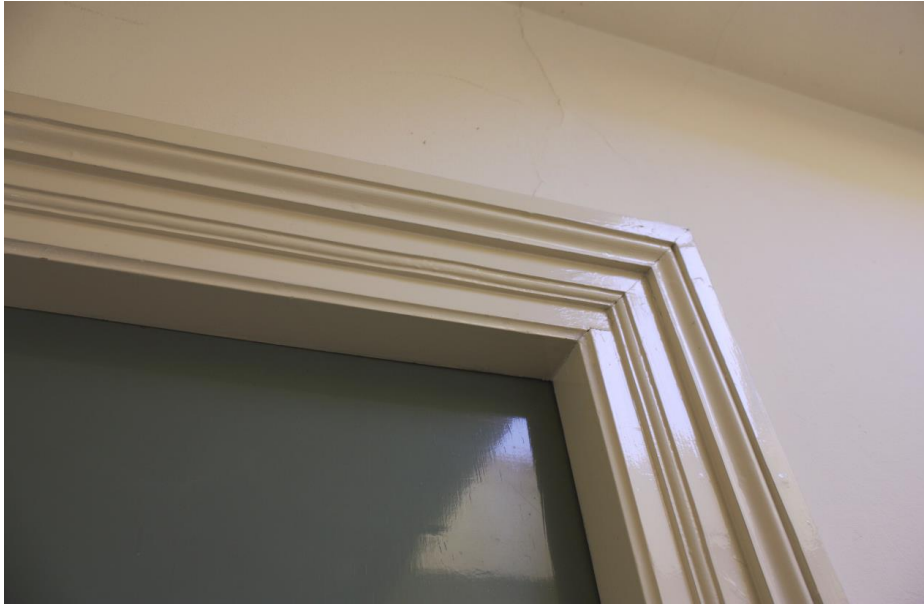
Detail van het oudere deurkozijn op de overloop op zolder. Wellicht is dit kozijn, gezien de profileringen, een overblijfsel uit de periode vóór 1909.

De zolder is bedekt met een vloer van houten vloerdelen behorend tot de bouwfase van 1909. De doorgang naar de rechter achterkamer is nog voorzien van een oud geprofileerd deurkozijn. Alle binnendeuren zijn nochtans vernieuwd, hoewel de paneeldeur met 6-ruits bovenwerk uit 1909 zou kunnen stammen.

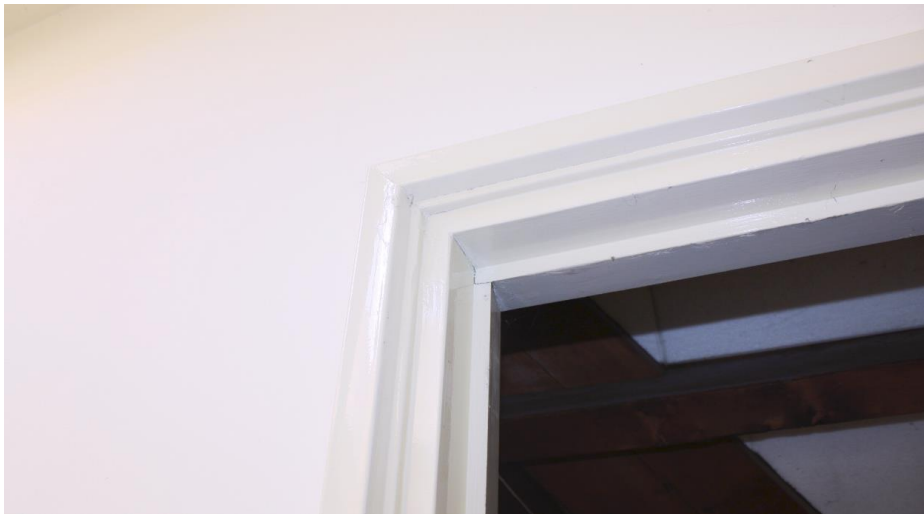
De andere doorgang op de overloop is jonger en het kozijn is veel minder geprofileerd.

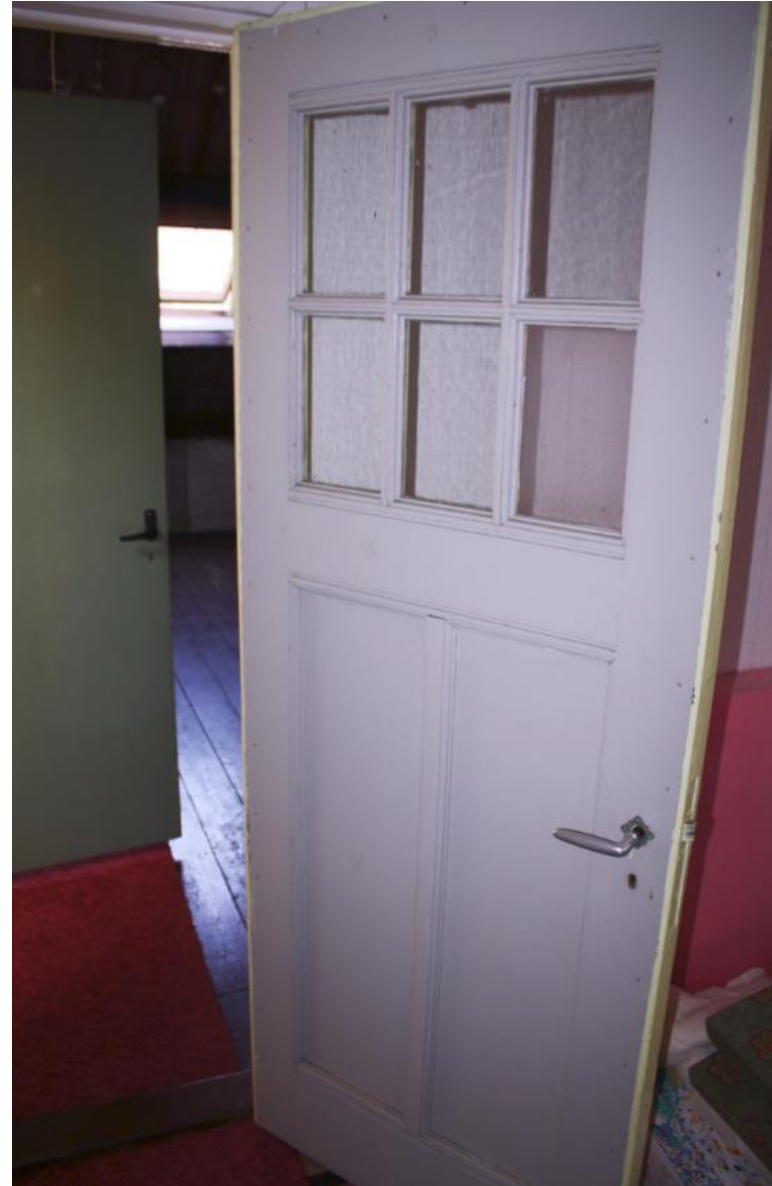
De oudere paneeldeur met 6-ruits bovenwerk, wellicht behorend tot de bouwphase van 1909.

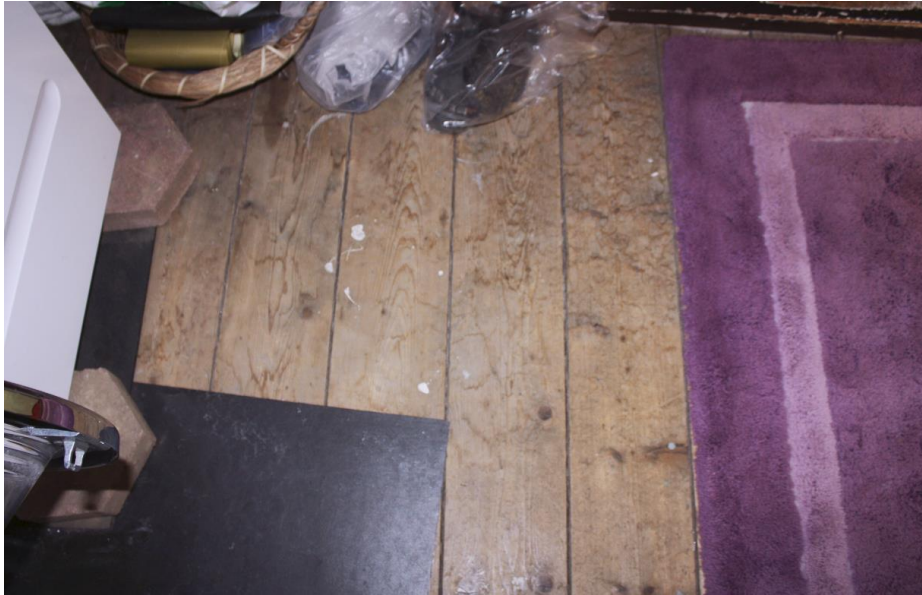
Detail van de zoldervloer met de houten vloerdelen uit 1909.
