# Raamsaneringsplan Kayersmolen-Noord te Apeldoorn

Kanaal Zuid, Kayersdijk, Condorweg en Mezenweg

231113\_131111

| <b>Versie:</b> | Definitief, versie 1 |

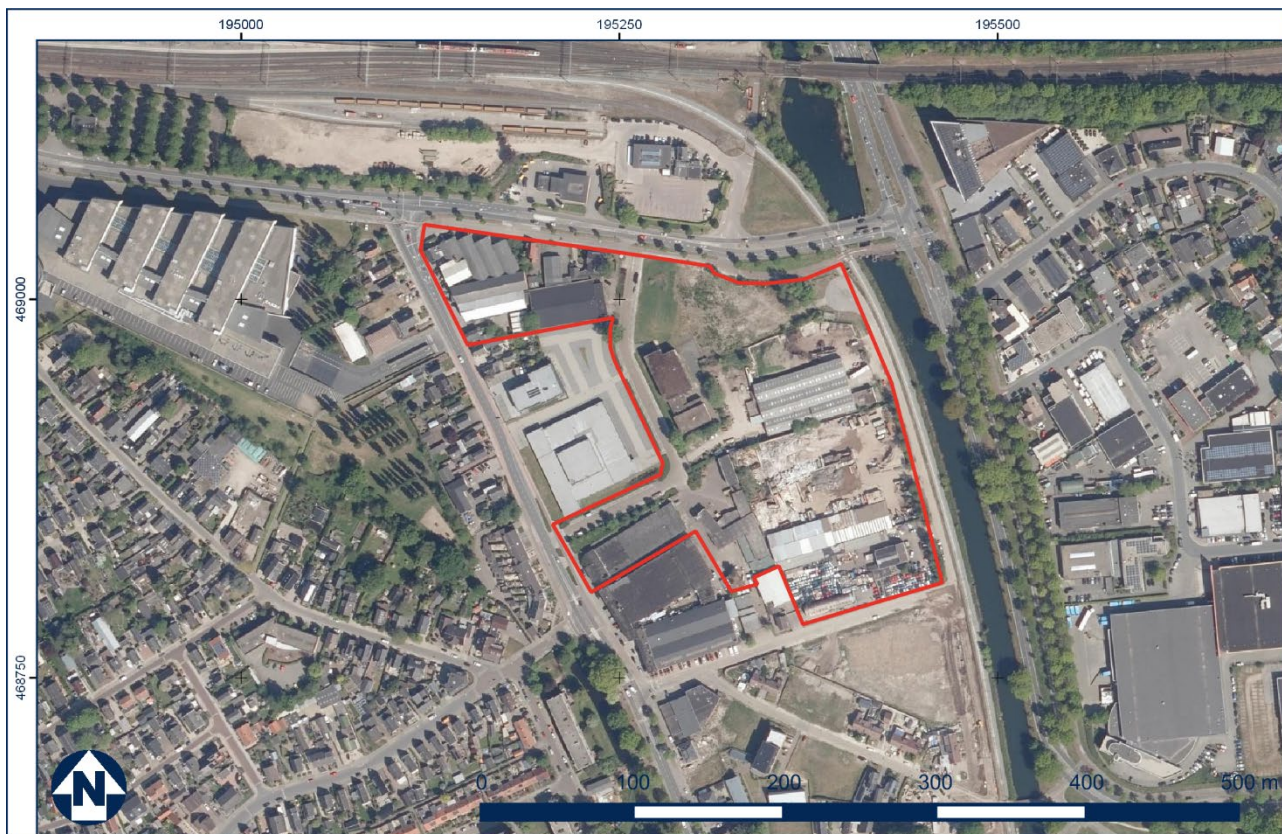
Afbeelding 2.1 Luchtfoto van het plangebied (rode kader) te Apeldoorn (bron: PDOK).

Het plangebied betreft een deel van het bedrijventerrein Kayersmolen-Noord, specifiek het noordelijke deel daarbinnen. Dit terrein wordt omsloten door de Laan van de Mensenrechten en de spoorlijn in het noorden, het Apeldoorns Kanaal met parallel liggende weg Kanaal Zuid in het oosten, de Mezenweg in het zuiden en de Kayersdijk in het westen. Het nieuw te ontwikkelen gebied (plangebied) betreft slechts een deel van de daar aanwezige panden en terreinen. De begrenzing van het plangebied is weergegeven in onderstaande afbeelding.

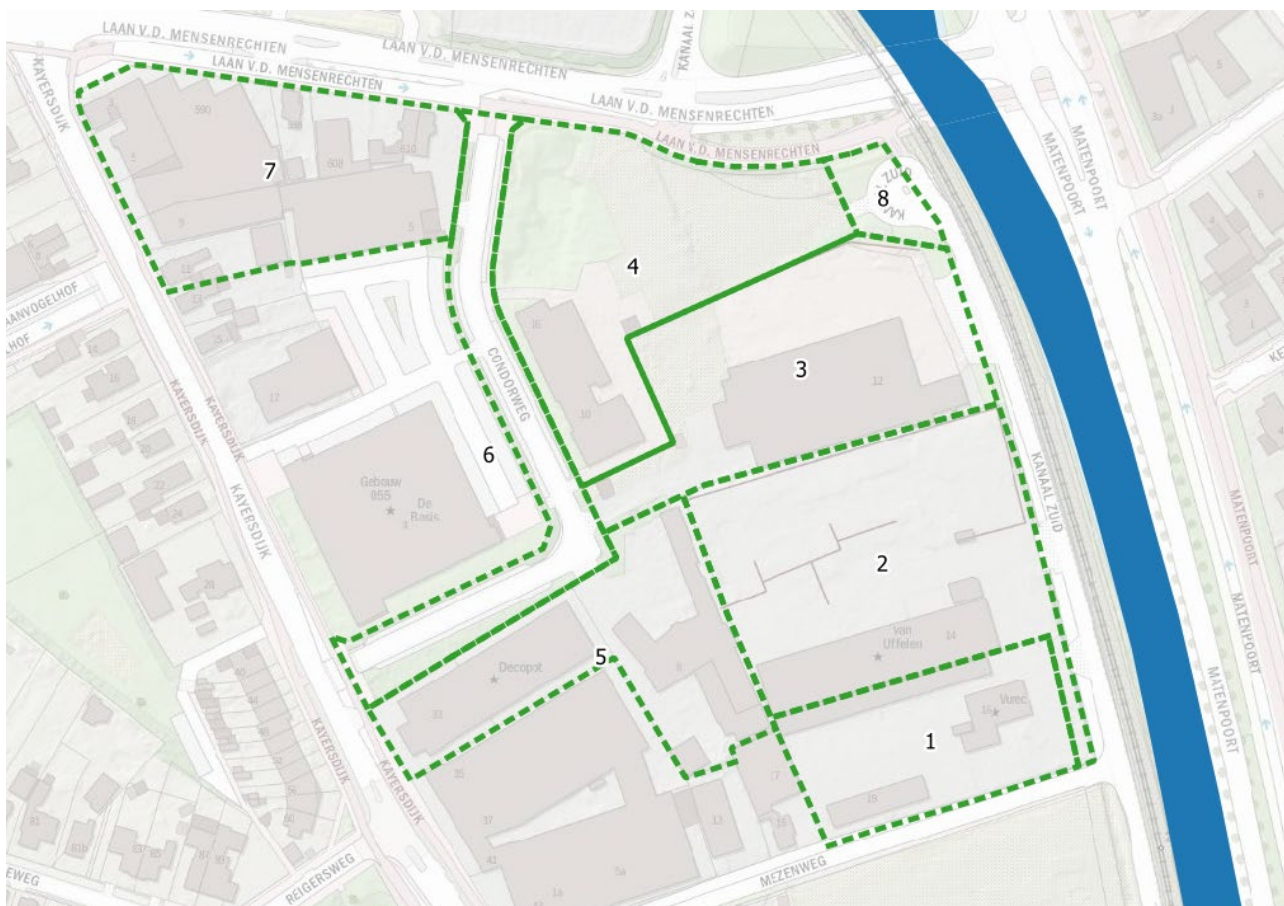
Afbeelding 2.2 Begrenzing deellocties (bron: Nest Ontwikkeling BV)

In onderstaande afbeelding is weergegeven hoe de deelgebieden verdeeld zijn over het plangebied. In de tabel op de volgende pagina is samengevat hoe de kadastrale eigendomssituatie verdeeld is over het plangebied.

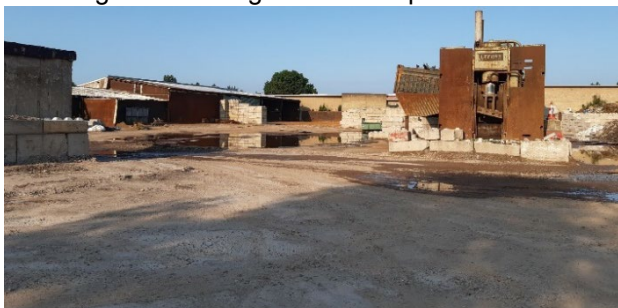
Afbeelding 2.3 Situatie op het zuidoostelijke terrein (Kanaal Zuid 14, Vurec) tijdens het veldwerk, juli 2021

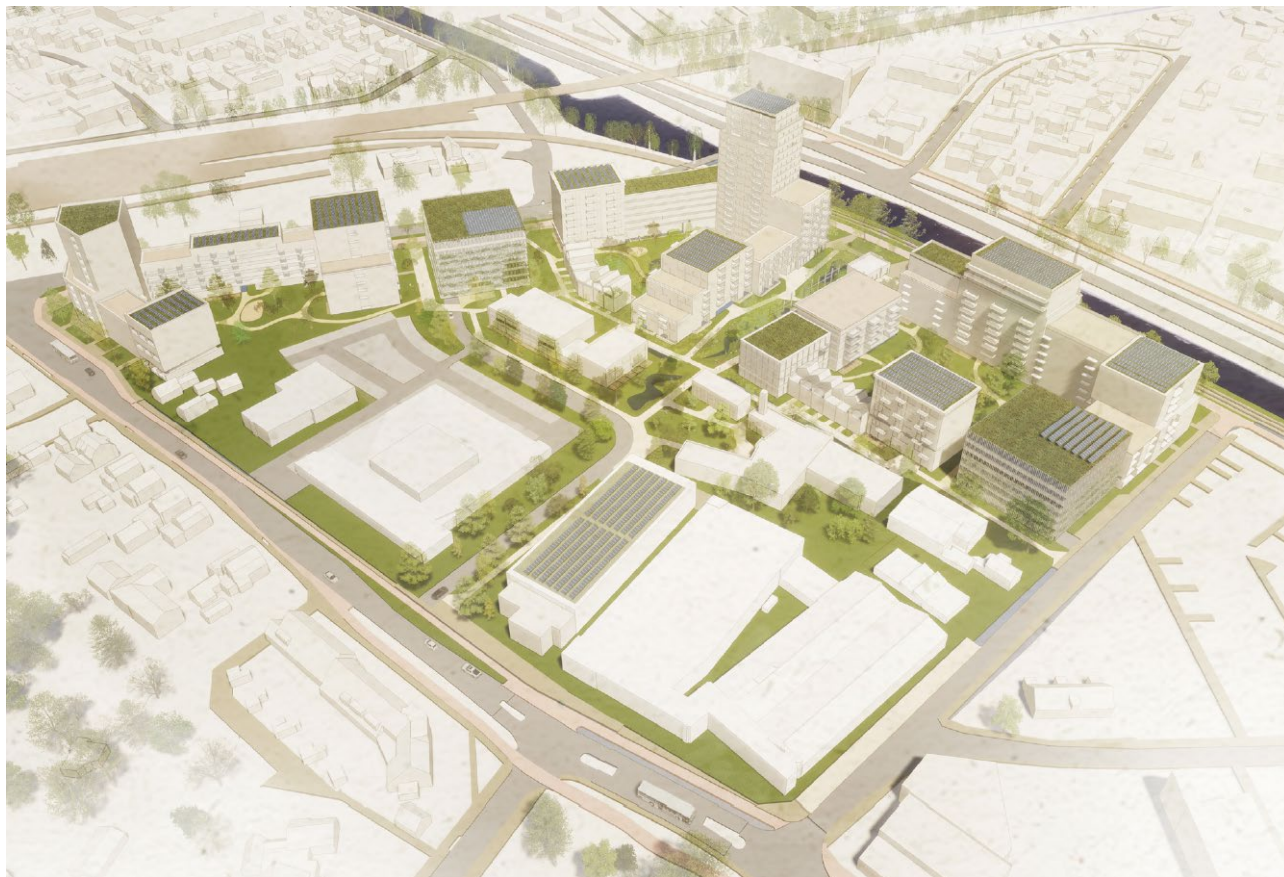
Afbeelding 2.6 Masterplan Kayersmolen-Noord (Rijnboutt, 6 september 2023)

Voor Kayersmolen-Noord is door Rijnboutt (stedenbouw en landschap) in opdracht van Nest een gebiedsvisie opgesteld gericht op een (hoog)stedelijk woonmilieu. Op 8 juli 2021 heeft de gemeenteraad van Apeldoorn ingestemd met de gebiedsvisie Kayersmolen-Noord voor circa 650 woningen langs de kanaaloevers nabij de Laan van de Mensenrechten in Apeldoorn. In deze gebiedsvisie wordt het deels braakliggende en vervuilde bedrijventerrein getransformeerd tot een woonomgeving. De wijk wordt autoluw, klimaatadaptief en groen- en natuurinclusief. Een belangrijk aspect is dat in het ontwerp een verwijzing komt naar het industriële verleden van het plangebied. Hierbij worden waardevolle objecten hergebruikt. De uitwerking van de gebiedsvisie tot een masterplan is weergegeven onderstaande afbeelding.

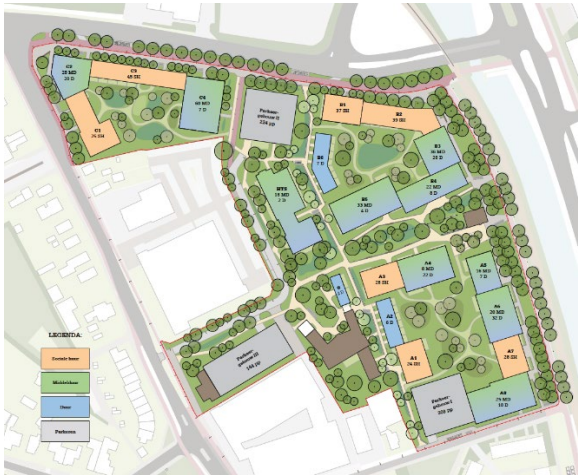
Afbeelding 2.7 Wonen en parkeren

- Een functiekaart gericht op wonen en parkeren.
- Een peilenkaart, met daarin de vloerpeilen diepst gelegen bebouwingslaag.
- Een groenvoorzieningenkaart.
- Een ondergrondse infrastructuurkaart.
- Een waterhuishoudingskaart voor hemelwater.

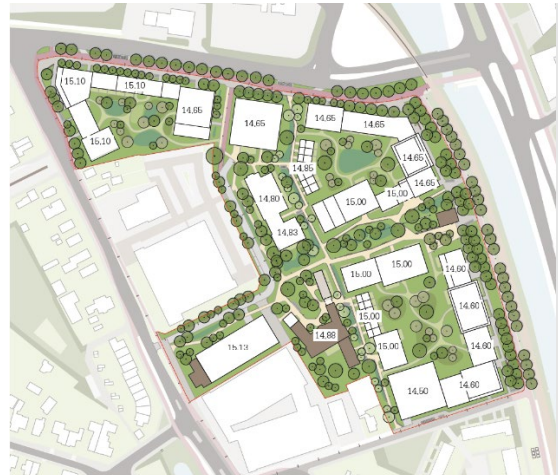
Afbeelding 2.8 Vloerpeilen

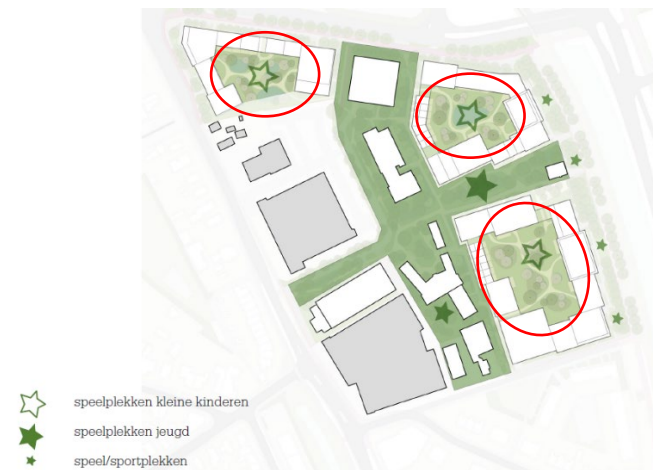
Afbeelding 2.9 Groenvoorzieningen (rood= binnentuin)

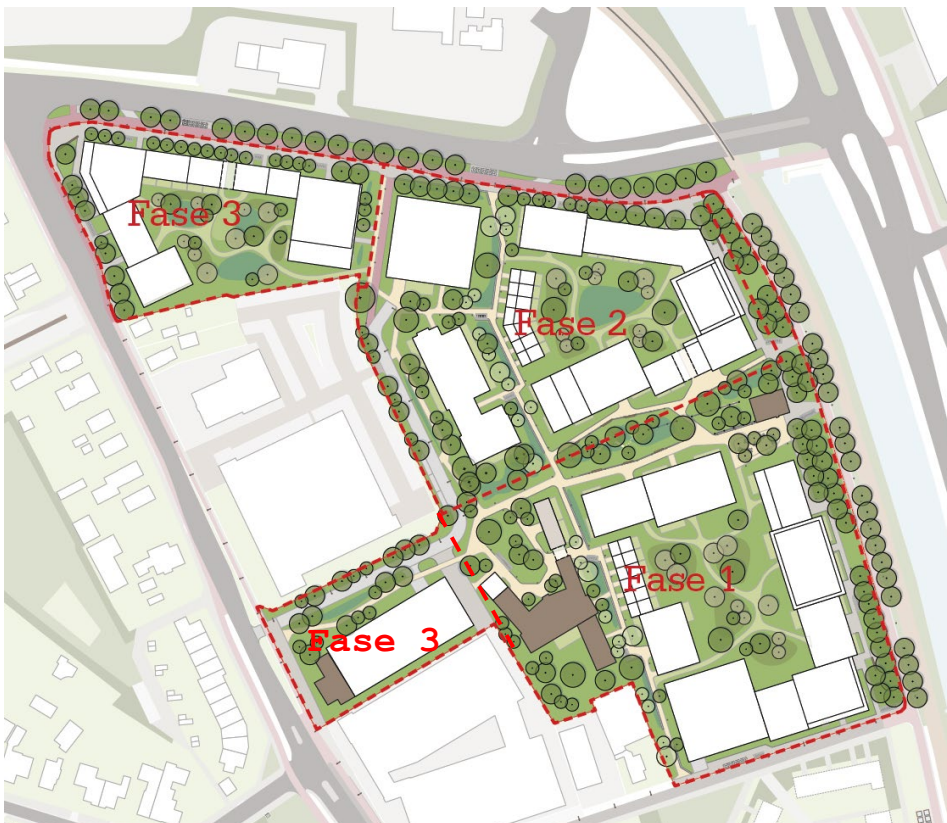
Afbeelding 2.12 Fasering herinrichting plangebied

Voor de herinrichting van het plangebied wordt uitgegaan van de fasering die is weergegeven in de afbeelding op de volgende pagina.

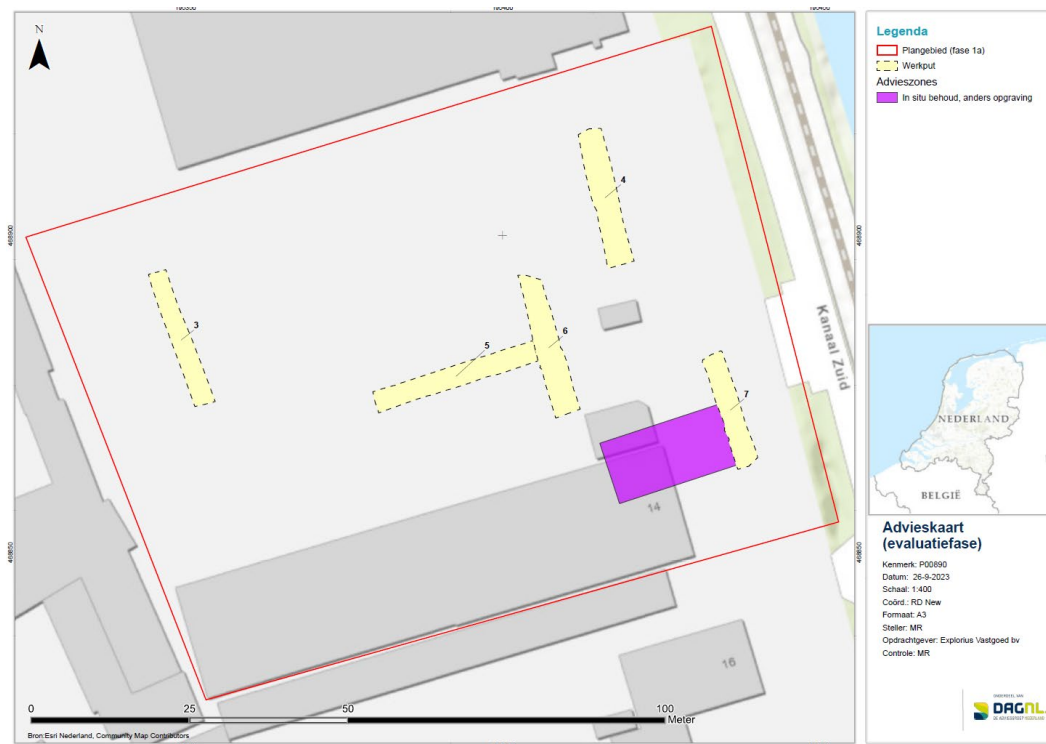
Geadviseerd wordt om in de zone van fase 1a (en dus niet het terrein op Kanaal Zuid 16, waar nog drie proefsleuven gepland staan) geen verdere graafwerkzaamheden te verrichten rond de aangetroffen vindplaats van de aangetroffen stenen fundering (oude industrie/nijverheid). Dit is, gezien de voorgenomen werkzaamheden van ophoging en 'afdekken' van de verontreiniging, waarschijnlijk goed mogelijk. In dat geval hoeft er verder geen archeologisch vervolg aan dit project gegeven te worden in dit deel van het plangebied (fase 1a). De advieskaart bij dit onderzoek is opgenomen in onderstaande afbeelding. Dit is een separate procedure die afgehandeld wordt door de gemeente Apeldoorn.

Afbeelding 2.15 Advieskaart vervolg archeologie
