HERVERKAVELING OUDE REEKSTRAAT

TE BEUNINGEN

# Plan van Aanpak Herverkaveling Oude Reekstraat te Beuningen in de gemeente Beuningen

| <b>Rapportnummer</b> | 11033252 |

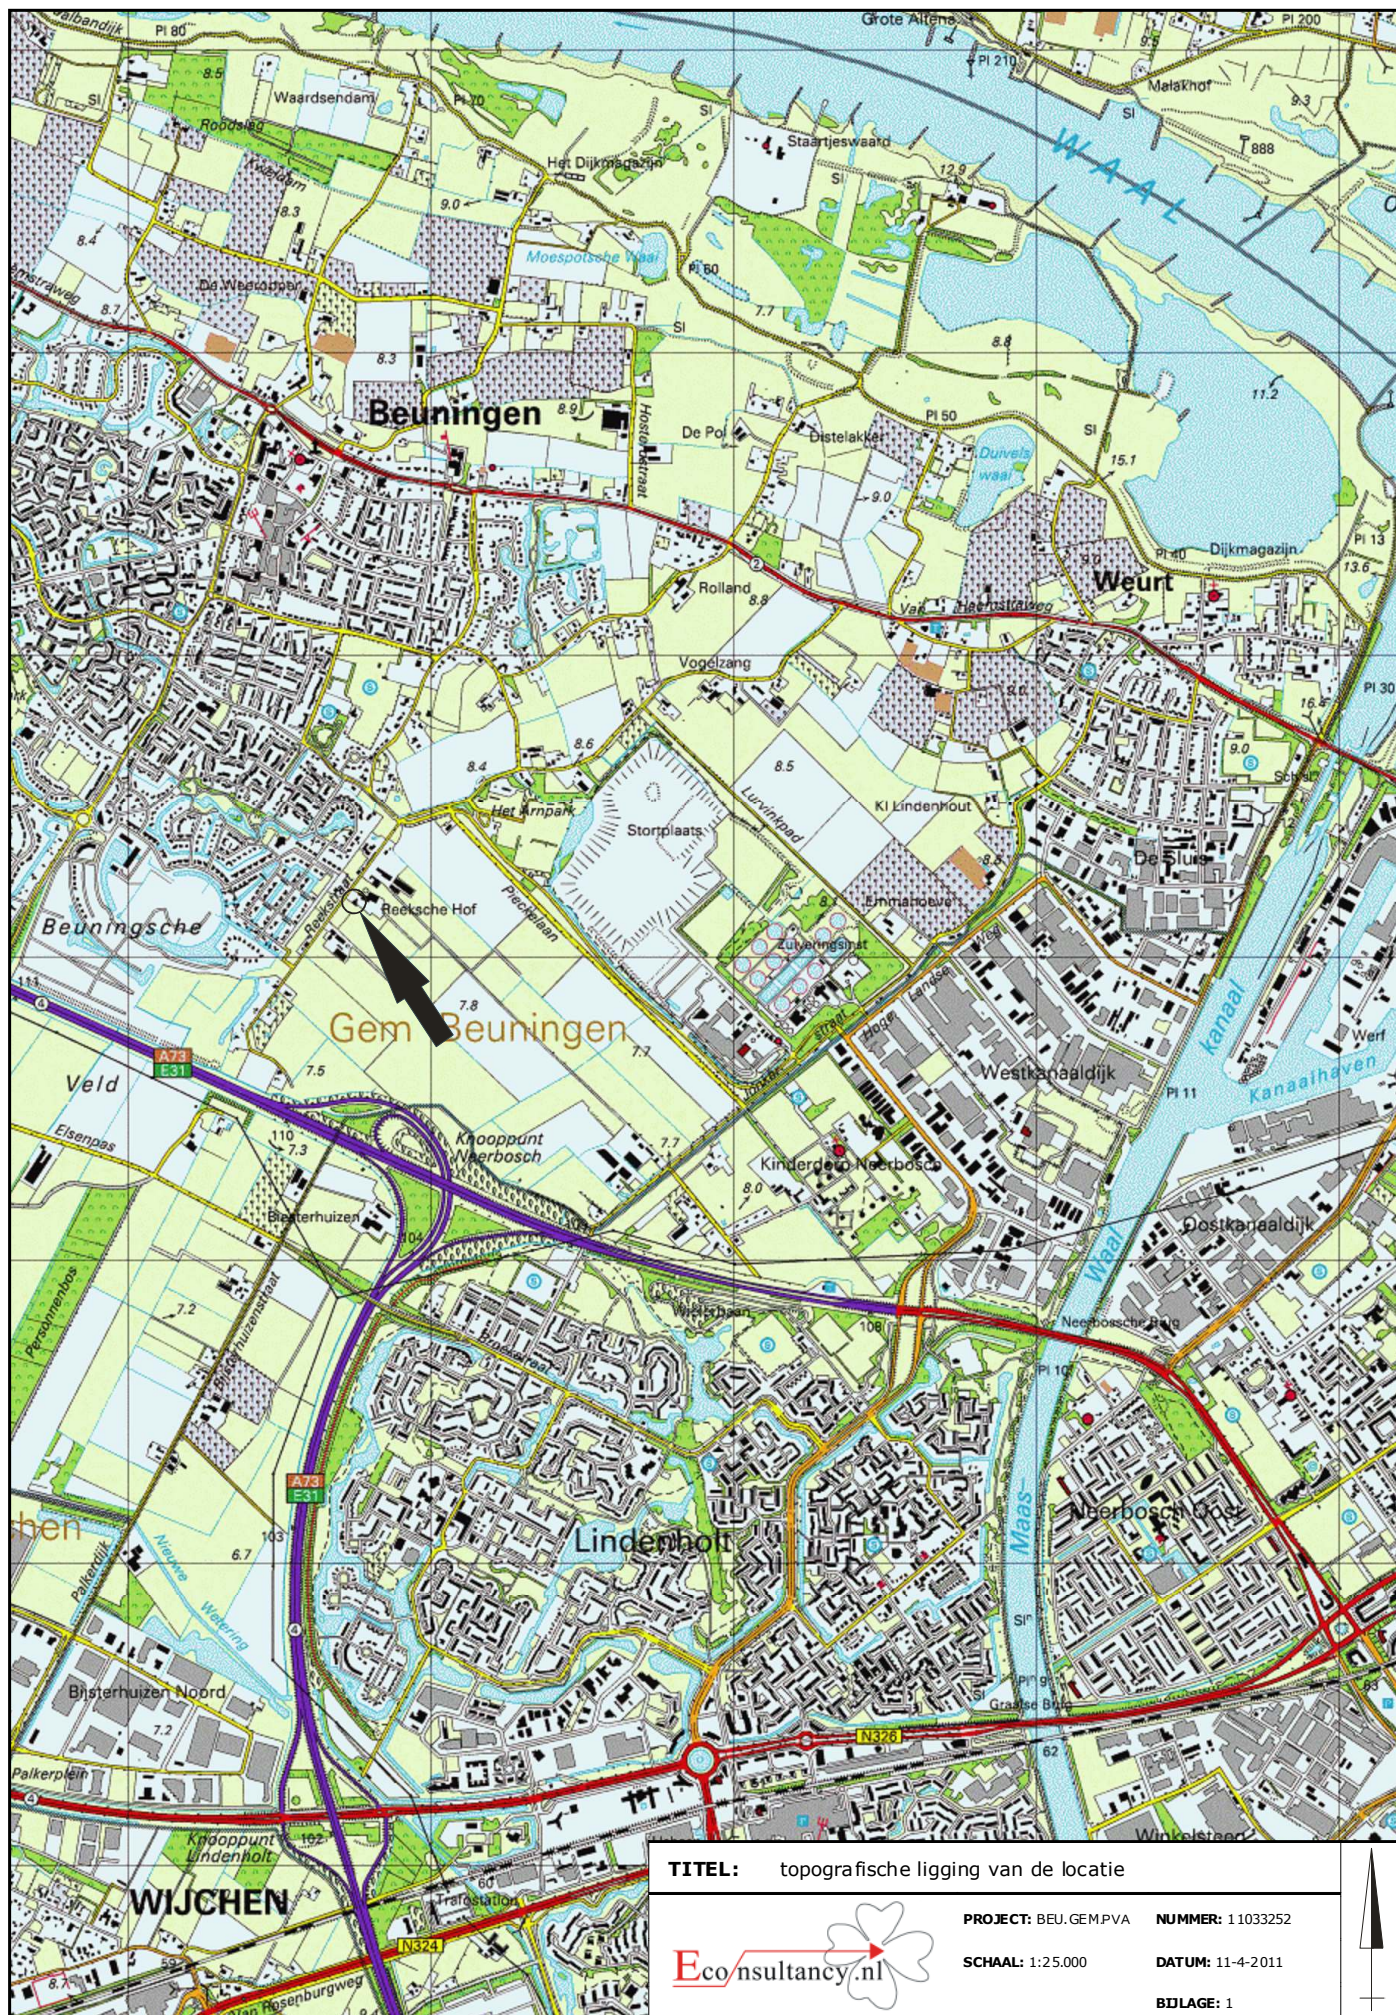
(nr. 10)

Oude Reekstraat

Aanleiding voor het plan van aanpak zijn de aanwezigheid van een sterke verontreiniging met koper en zink in de bovengrond. De verontreiniging is door Econsultancy bv tijdens een verkennend onderzoek (projectnummer 10123811 BEU.GEM.NEN; d.d. 4 februari 2011) aangetoond en tijdens een nader bodemonderzoek (projectnummer 10123134 BEU.GEM.NAD; d.d. 23 maart 2011) verder in kaart gebracht. De verontreinigingssituatie is in bijlage 2a weergegeven.
