Saneringsplan  
Dorpsstraat 2 en 10  
te Rhenoy

Gevalsnummer  
GE023600429

Status – definitief

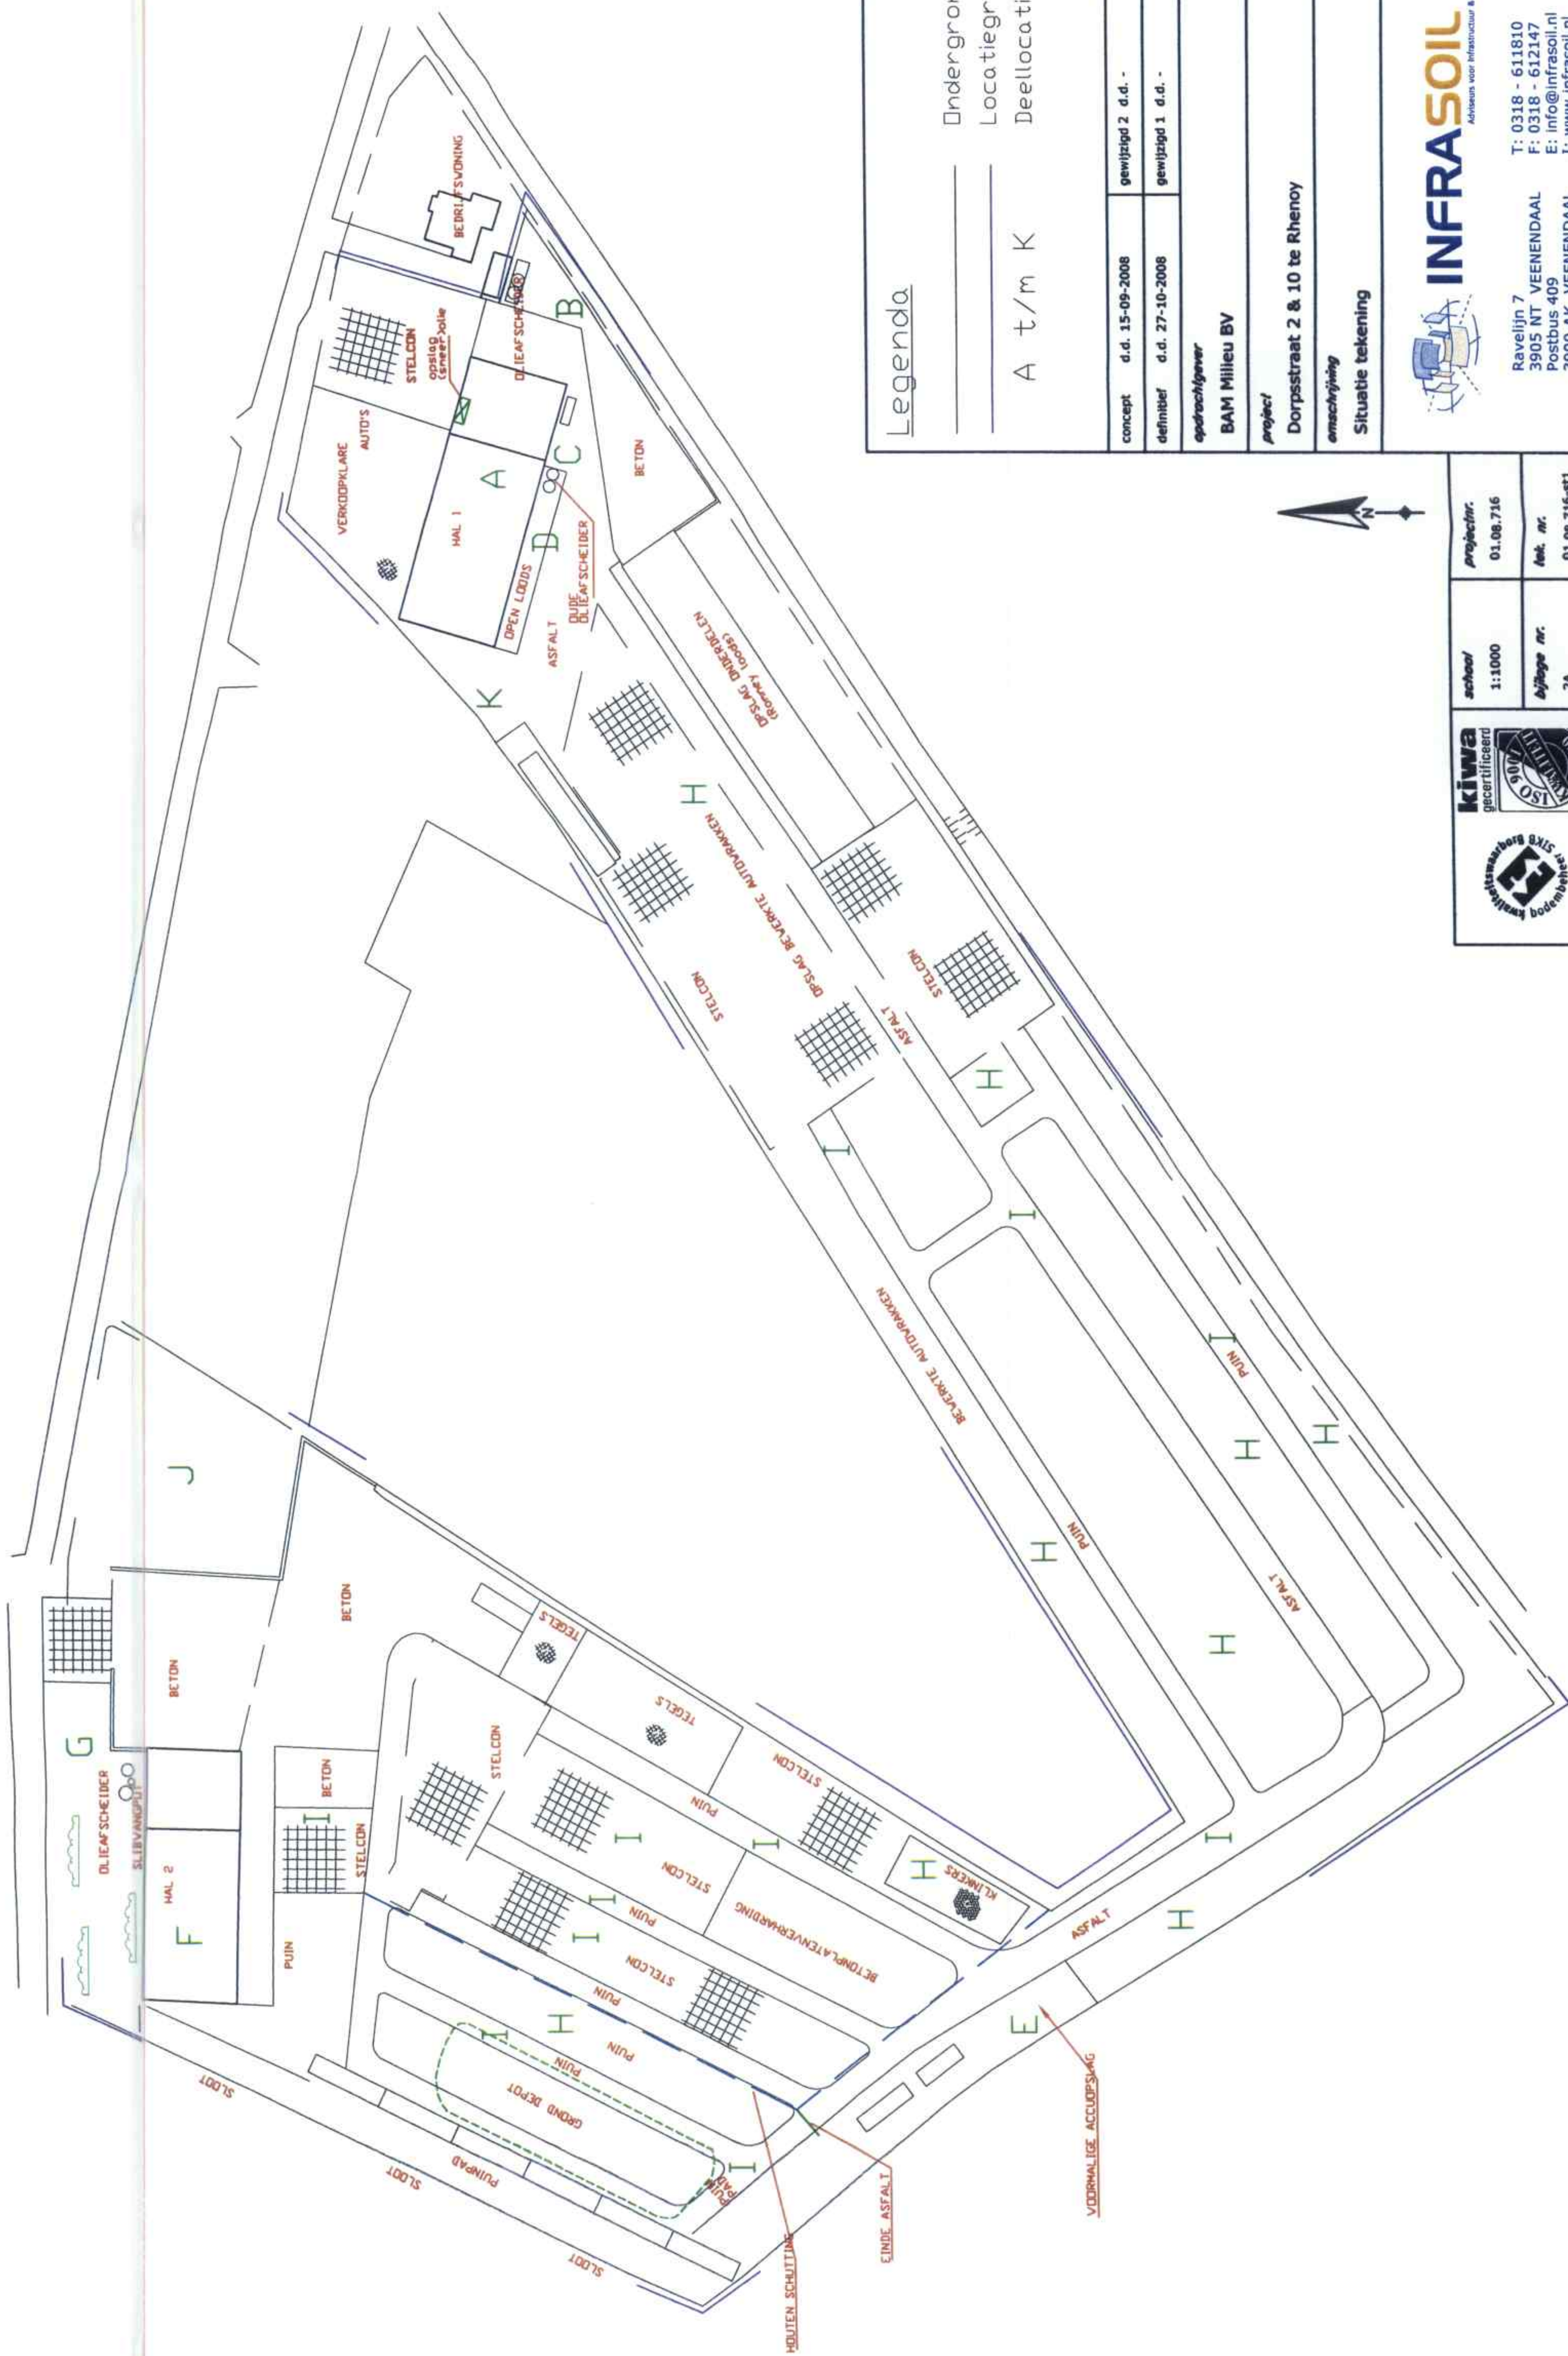
**Tekening**

| Deellocatie | A t/m K |

Na verwijdering van de aanwezige (half)verharding zal de verontreinigde grond worden ontgraven. Ten behoeve van de ontgraving wordt ter plaatse van de vlekken rondom boring 228, 229 en 231 en de locaties A, C/D, B en G een geringe grondwaterstandverlaging toegepast. Uitgaande van een heersende grondwaterstand van 1,2 m-mv wordt verwacht dat een verlaging van 2 meter moet worden gerealiseerd. Ter plaatse van de vlekken rond de boring 228 en 231 is waarschijnlijk geen grondwaterstandverlaging noodzakelijk, dit vanwege dat de grootste vracht van de verontreiniging in de onverzadigde zone bevindt. In bijlage 3 zijn de ontgravingsplannen met einddiepten en de te hanteren taluds weergegeven.

Op basis van de uitgangspunten in de voorgaande paragrafen zijn de vrijkomende grondstromen in het gebied bepaald. De kubering is bepaald aan de hand van de ontgravingtekeningen, zoals opgenomen in bijlage 3.

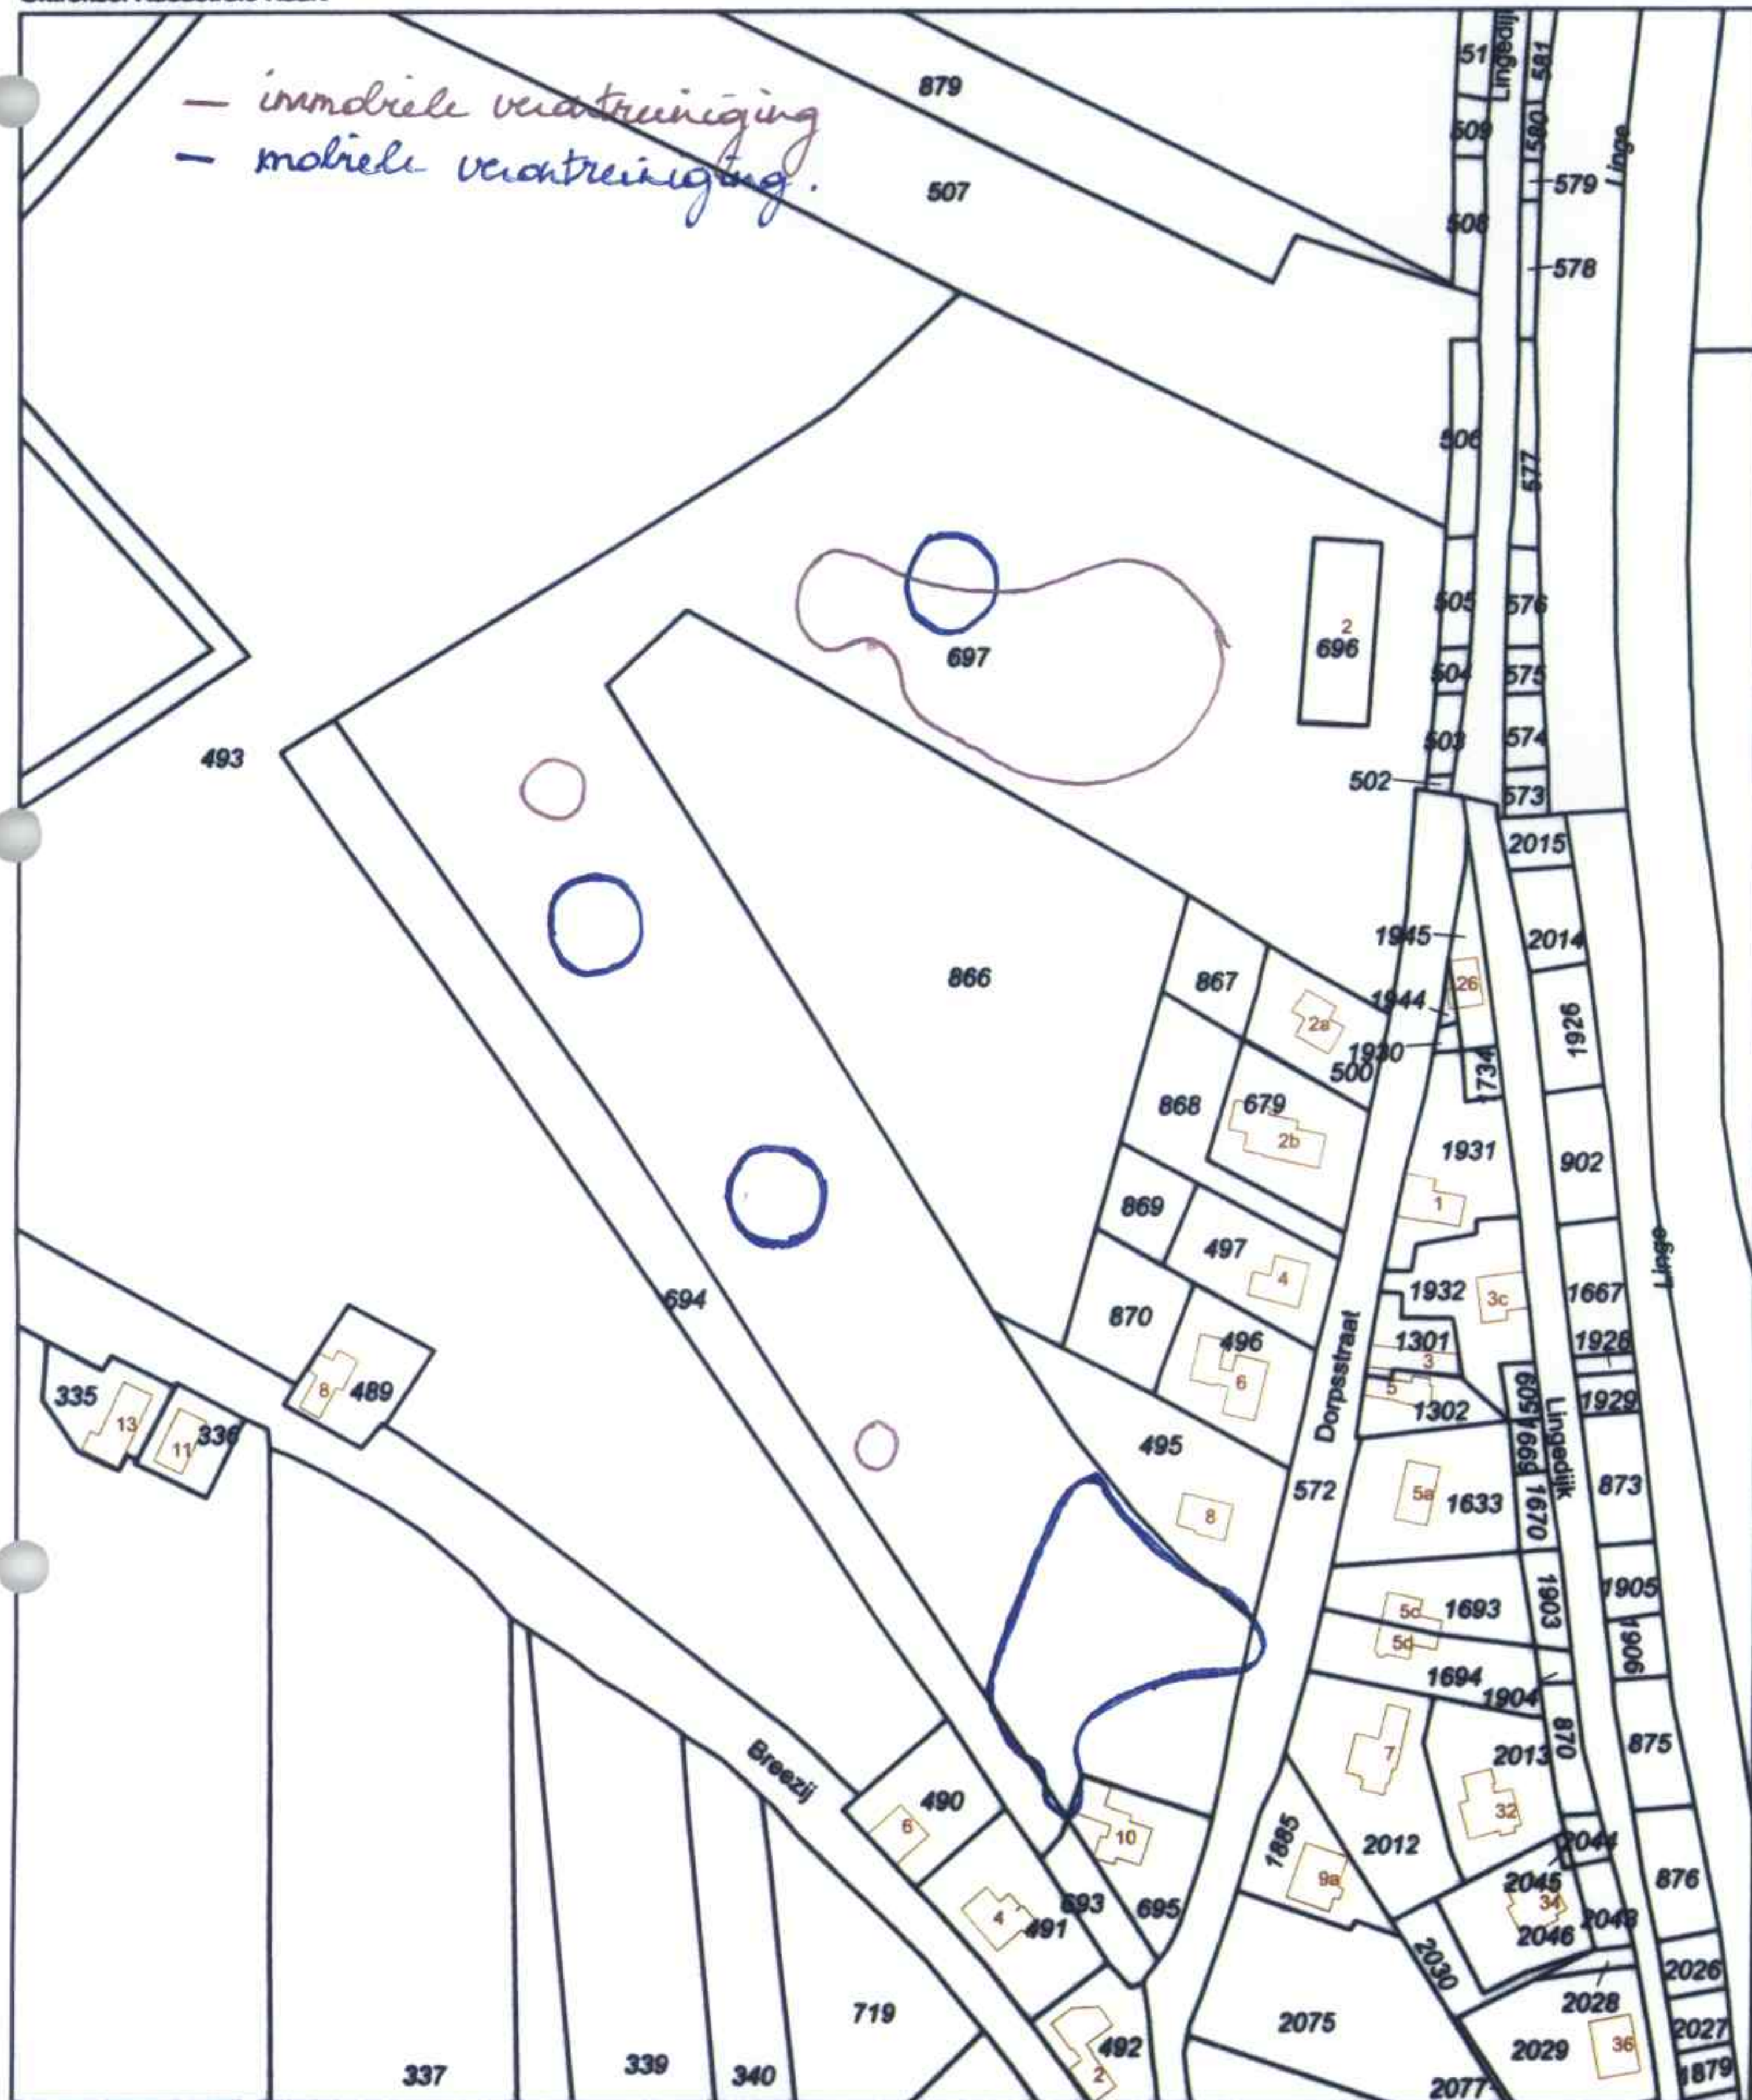
Kadastrale kaart met gevalscontouren

— immobiele verontreiniging  
— mobiele verontreiniging.

Schaal 1:2000

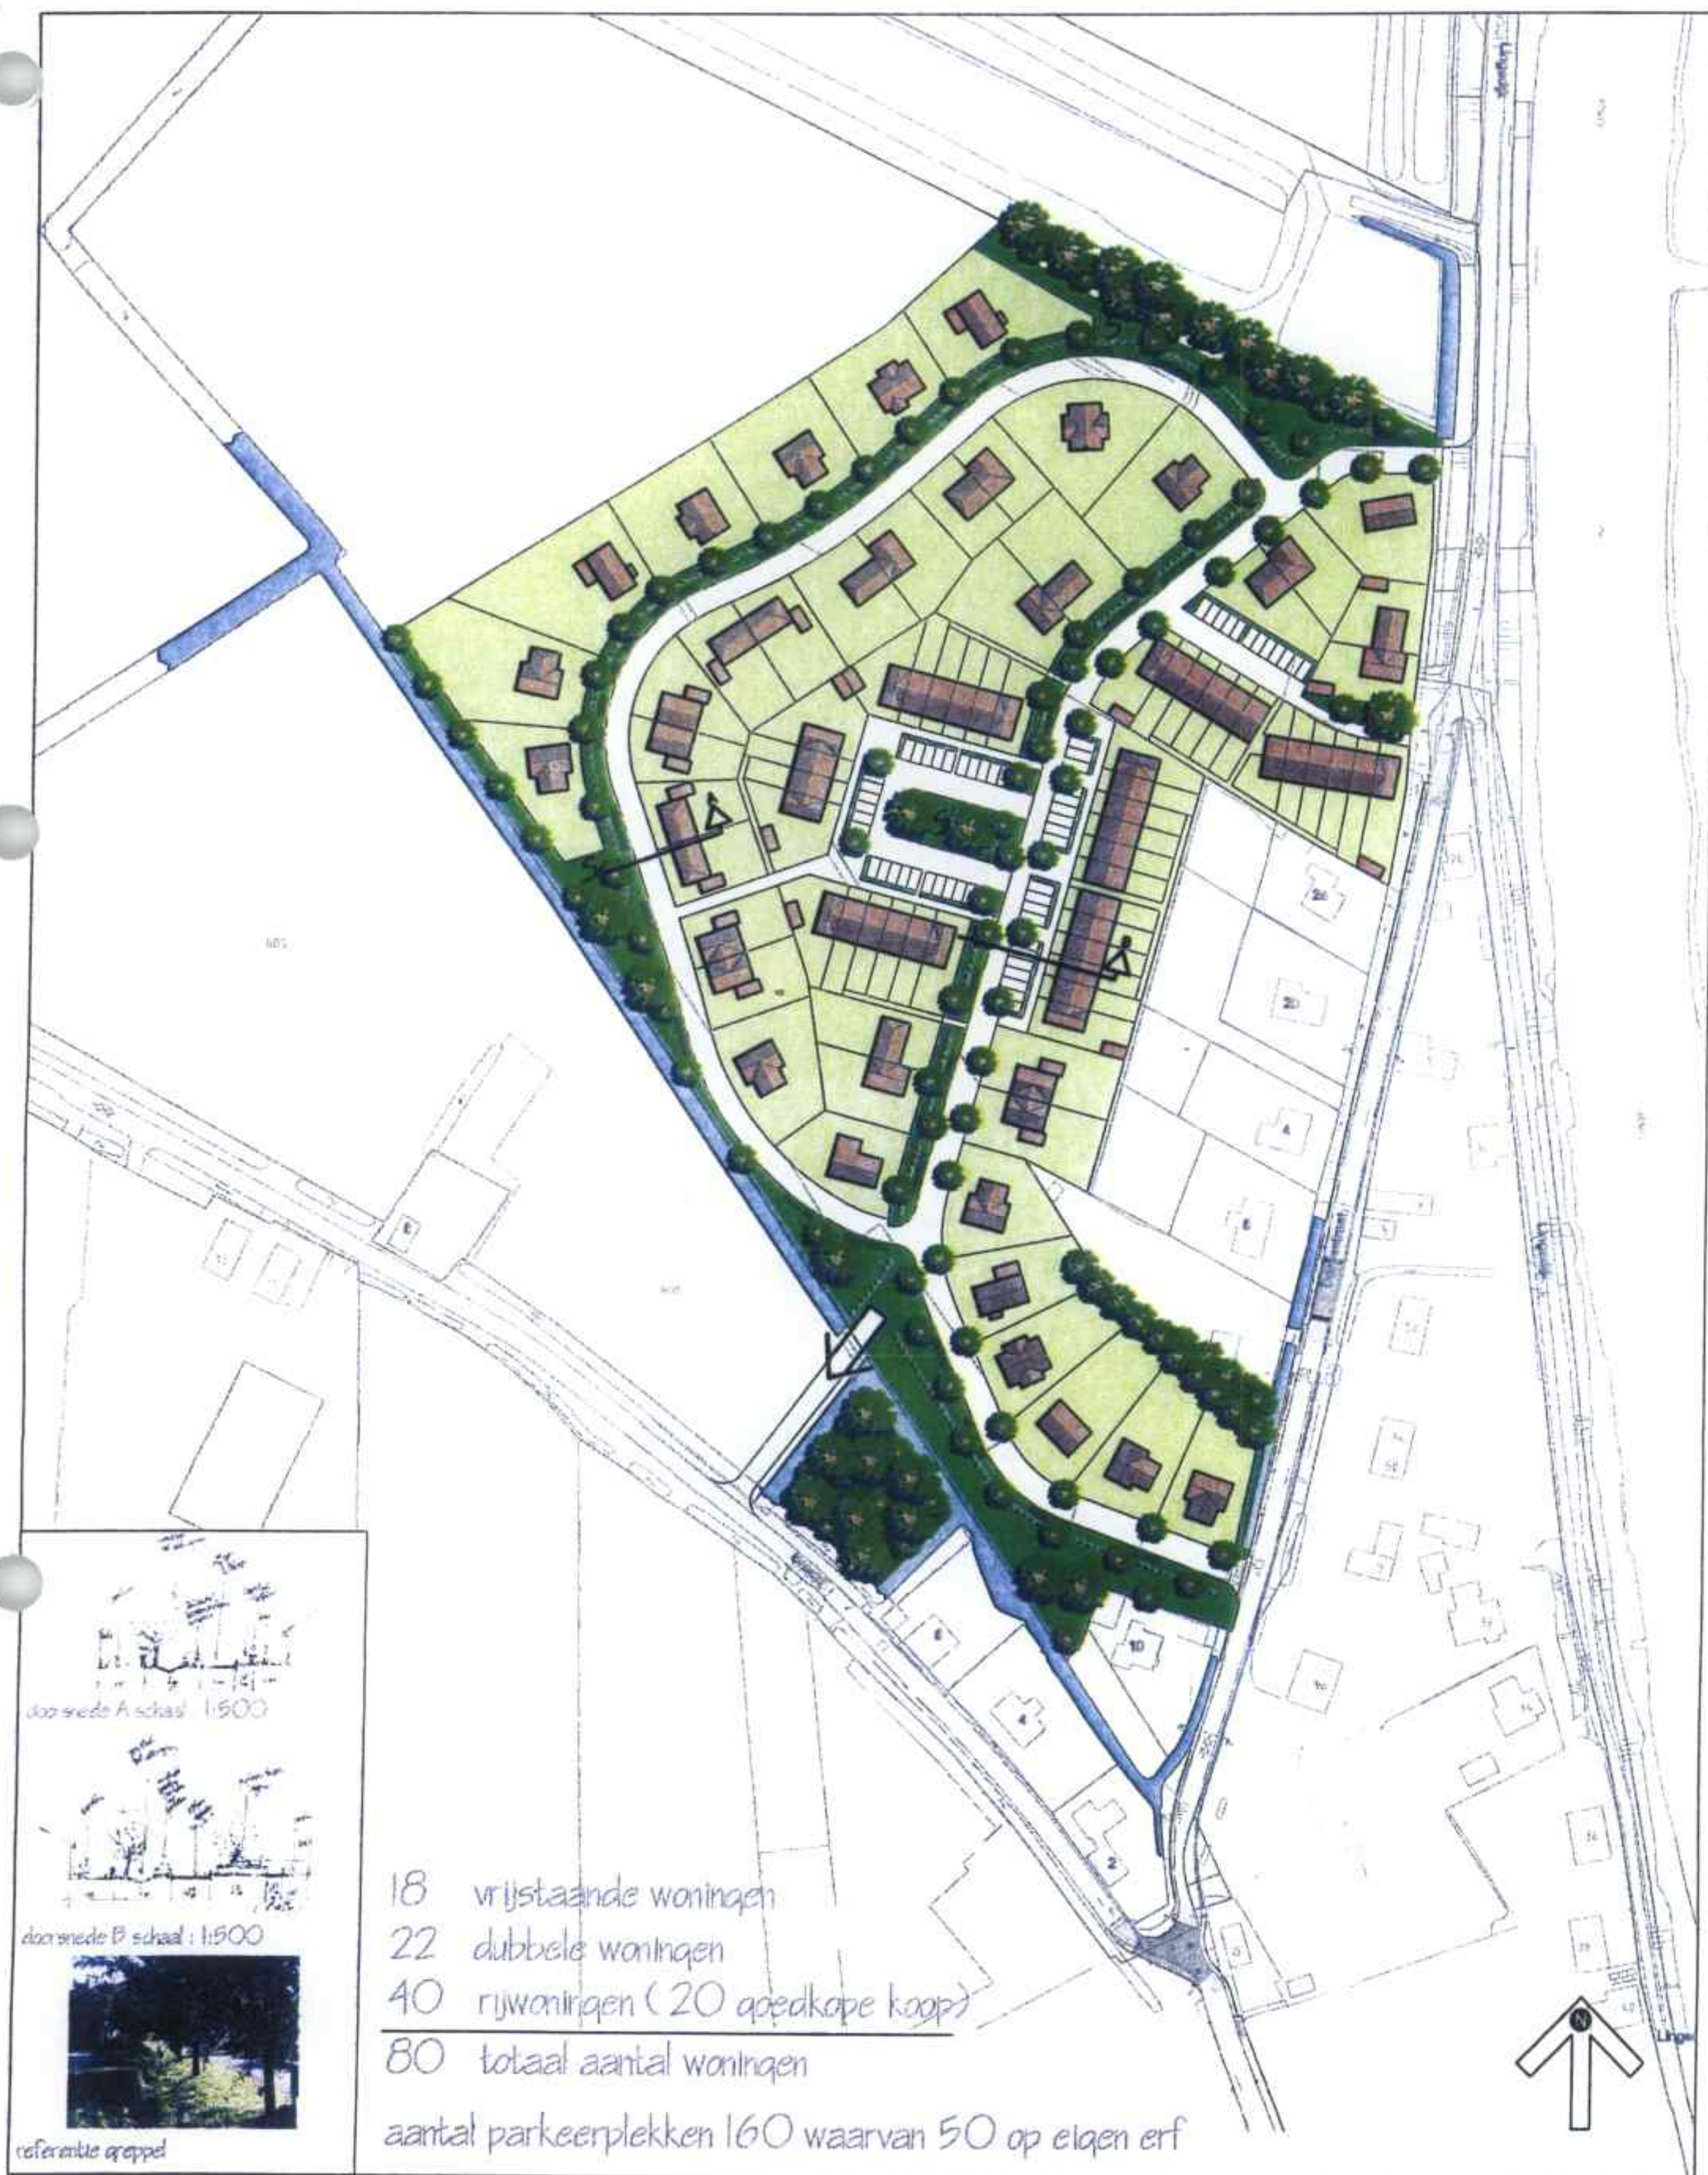
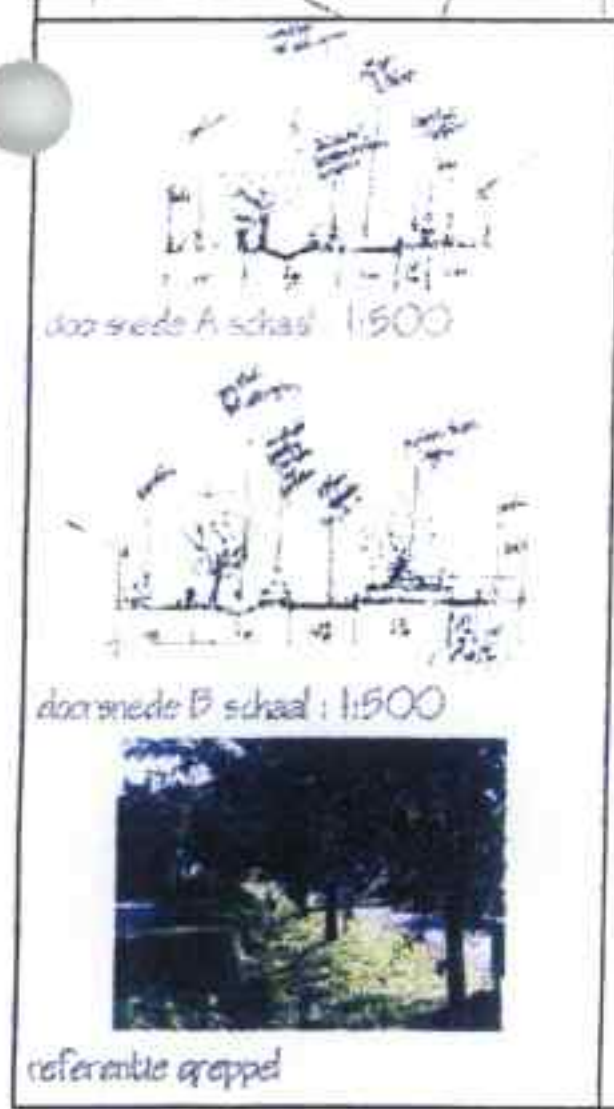
### Ontwerp-inrichtingstekening

opdrachtgever AMWonen  
 verkavelingsschets Rhenoy - Noord

schaal 1:1000 datum: 22-05-2010 project nr.: 70209.02

De toekomstige bestemming is wonen. De inrichting zal bestaan uit woonpercelen met grondgebonden woningen, infrastructuur en groen. Een detailplan van deze inrichting is ten tijde van het opstellen van dit saneringsplan nog niet beschikbaar. Wel is een inrichtingsschets bijgevoegd.
