## Advies ecologische mitigatie

Gemaal Mr. A.C. Baron van der Feltz, Terwolde

| STATUS | Concept |
| DATUM | 12-08-2022 |

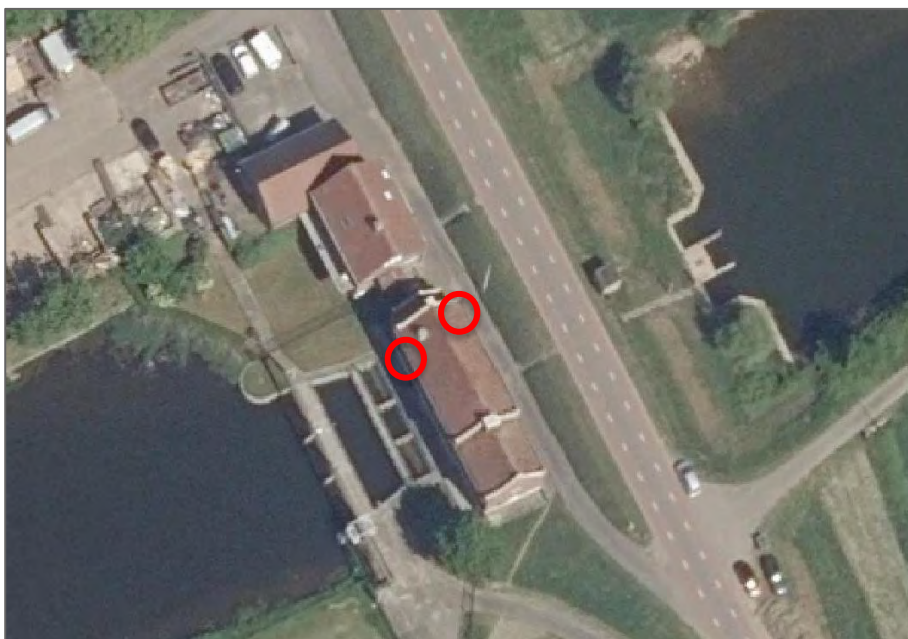
*Figuur 2.1. Locaties van huismusnesten in het gemaal zijn aangegeven met rode cirkels.*

In het gemaal zijn twee huismusnesten aangetroffen onder de onderste rij dakpannen (figuur 2.1). Daarnaast zijn drie zomerverblijfplaatsen van gewone dwergvleermuizen aanwezig, waar vijf gewone dwergvleermuizen gebruik van maken. Twee van deze verblijfplaatsen worden ook tijdens het paarseizoen gebruikt, en kan worden aangenomen dat deze verblijfplaatsen ook in de winter worden gebruikt. De ingangen van de verblijfplaatsen bevinden zich onder de dakgoot aan de zuidwestelijke kant van het gebouw (figuur 2.2). Andere beschermde soorten zijn niet aangetroffen in het gemaal.

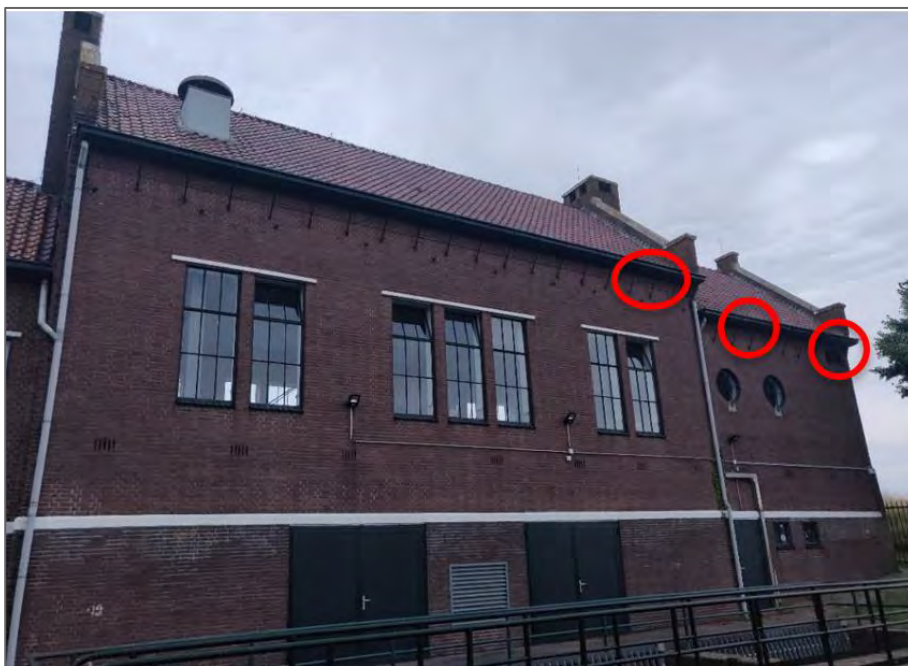
*Figuur 2.2. Locaties van verblijfplaatsen van gewone dwergvleermuis in het gemaal zijn aangegeven met rode cirkels.*

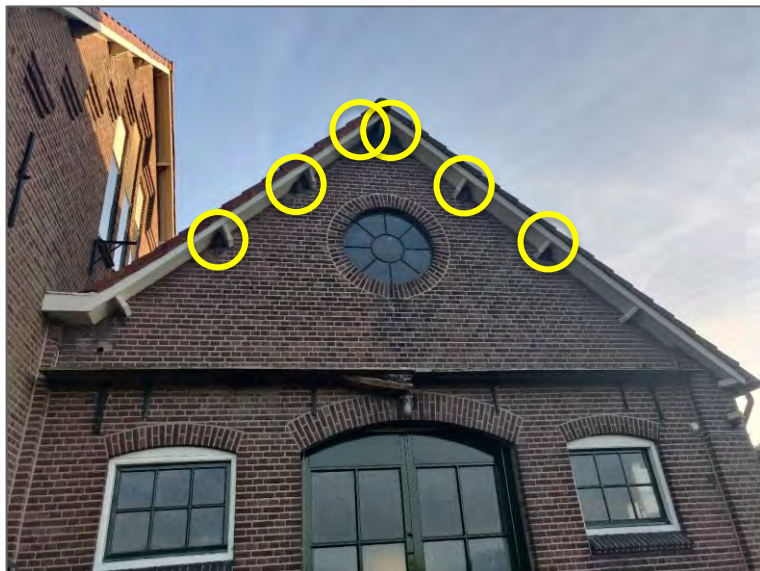
*Figuur 2.3. Locaties van huiszwaluwnesten (gele cirkels) aan de noordoostelijke gevel van de schuur.*

Onder de houten betimmering aan de westelijke kant van de schuur is een verblijfplaats van 2 gierzwaluwen aanwezig, en een verblijfplaats van 2 gewone dwergvleermuizen (figuur 2.4). Deze verblijfplaatsen bevinden zich vermoedelijk onder de loszittende plank. Aan de oostelijke gevel van het gebouw bevinden zich 7 nesten van huiszwaluwen (figuur 2.3). Aangezien sprake is van ecologisch zwaarwegende redenen, zijn de broedplaatsen van huiszwaluw op deze locatie jaarrond beschermd.

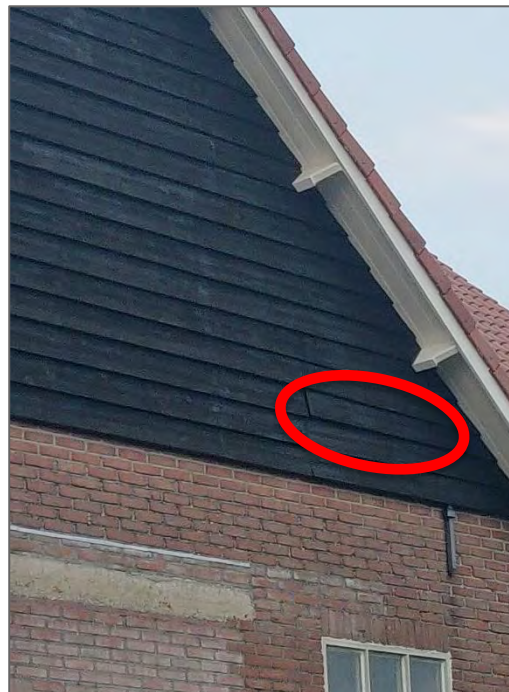
*Figuur 2.4. Locaties van verblijfplaatsen gierzwaluw en gewone dwergvleermuis aan de zuidwestelijke kant van de schuur.*

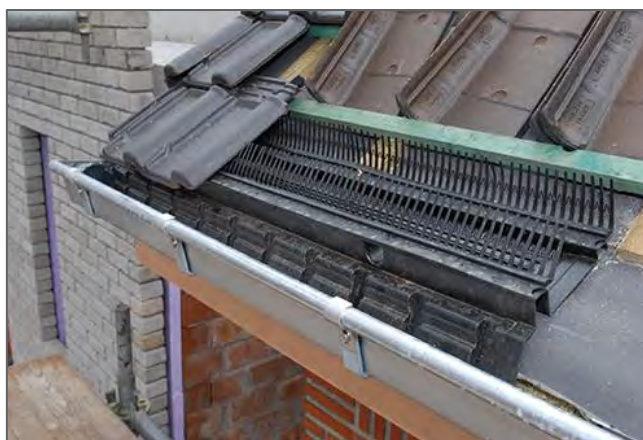
Figuur 3.2. Huismusvide ingebouwd onder de onderste rij dakpannen (vogelbescherming.be)

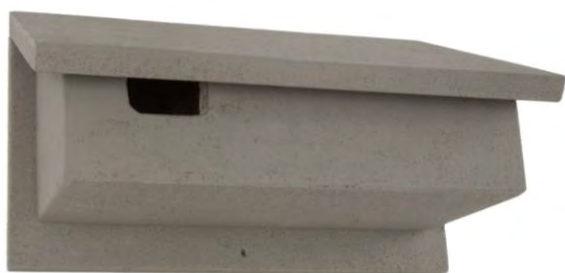
*Figuur 3.4. Nestkast voor gierzwaluwen (bron: unitura.nl).*

Een andere mogelijkheid is het toepassen van gierzwaluwkasten (figuur 3.4). Deze kunnen worden geplaatst op zowel de schuur, als het gemaal en de woning. Deze kasten zijn opvallend, en zijn daarom mogelijk niet wenselijk wanneer het pand een monumentale status verkrijgt.

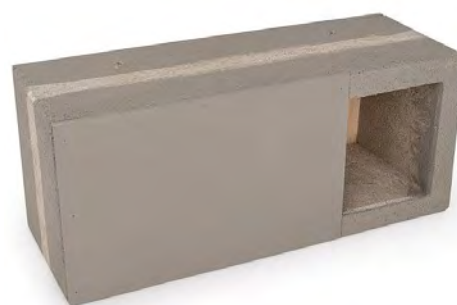
*Figuur 3.5. Nestkast voor gierzwaluwen die ingemetseld kan worden in muren (bron: unitura.nl)*

Tot slot is het mogelijk om nestkasten in te metselen in de muren (figuur 3.5). Dit is een optie wanneer de buitenmuren gerenoveerd moeten worden, en alleen een kleine opening zichtbaar is waar de gierzwaluw naar binnen kan. Als renovatie van buitenmuren niet aan de orde, is het gebruik van inmetselfkasten niet praktisch.

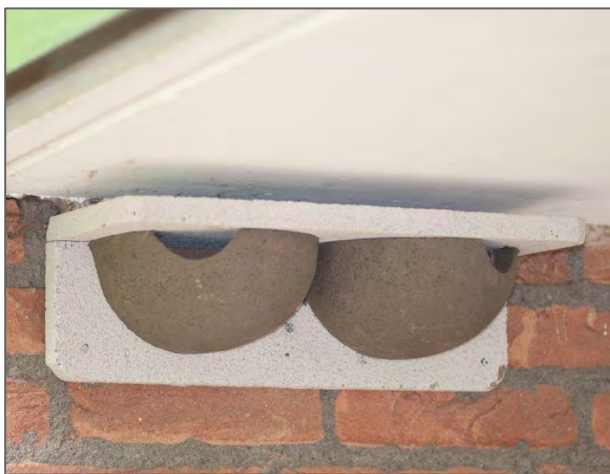
*Figuur 3.6. Huiszwaluw nestkommen onder dakrand (bron: Vivara).*

Als nestkommen worden geplaatst op het gebouw zelf, is het verstandig ook een plank onder de nestkommen te bevestigen. De plank zorgt ervoor dat de uitwerpselen van de zwaluwen niet op de grond vallen. De kans is aanwezig dat na de renovatie huiszwaluwen opnieuw zullen proberen nesten te bouwen op de huidige locatie. Ook in dat geval is het waarschijnlijk handig om een plank te plaatsen onder de gevel van de schuur.

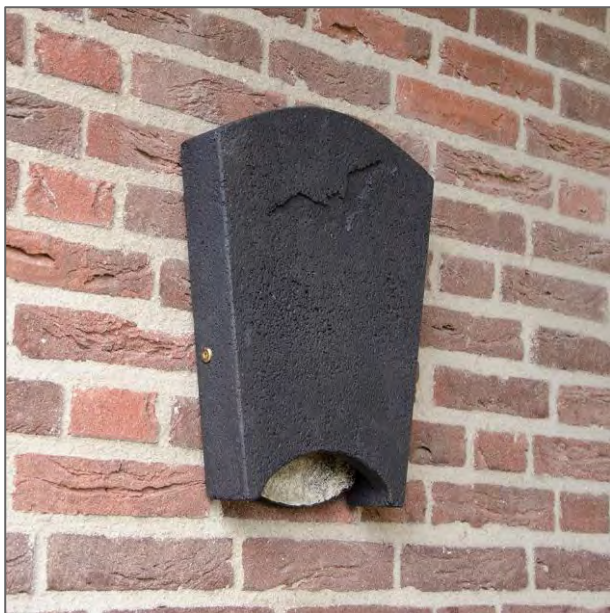
*Figuur 3.7. Tijdelijke vleermuiskast.*

Ter compensatie van de zomerverblijfplaats van 2 gewone dwergvleermuizen dienen ten minste 4 vervangende verblijfplaatsen te worden gerealiseerd. Vermoedelijk de beste optie is om 4 tijdelijke vleermuiskasten te hangen aan de noordwestelijke zijde van het gemaal (figuur 3.7). Voor vleermuizen geldt een gewenningsperiode, waarbij zowel de originele verblijfplaatsen als de vervangende verblijfplaatsen aanwezig moeten zijn. Voor zomerverblijfplaatsen geldt een gewenningstijd van minstens 3 maanden, waarbij alleen de periode april t/m oktober meetellen.

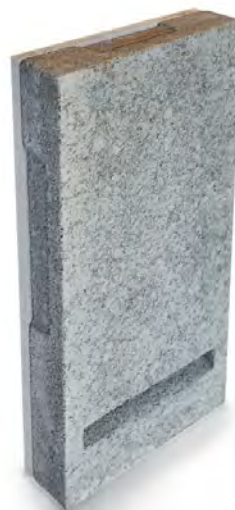
*Figuur 3.8. Permanente inbouwkast vleermuizen*

Bij de renovatie van de woning en/of schuur kunnen vervolgens permanente inbouwkasten ingemetseld worden, die vanaf de buitenkant vrijwel onzichtbaar zijn (figuur 3.8). De tijdelijke nestkasten kunnen vervolgens verwijderd worden, wederom na minstens 3 maanden gewenning waarbij beide verblijfmogelijkheden aanwezig zijn in de periode april t/m oktober.
