**Milieuhygiënisch vooronderzoek NEN 5725**

Hamersestraat, Brouwerslaan e.o.  
Westervoort

23-2084-R04AvH

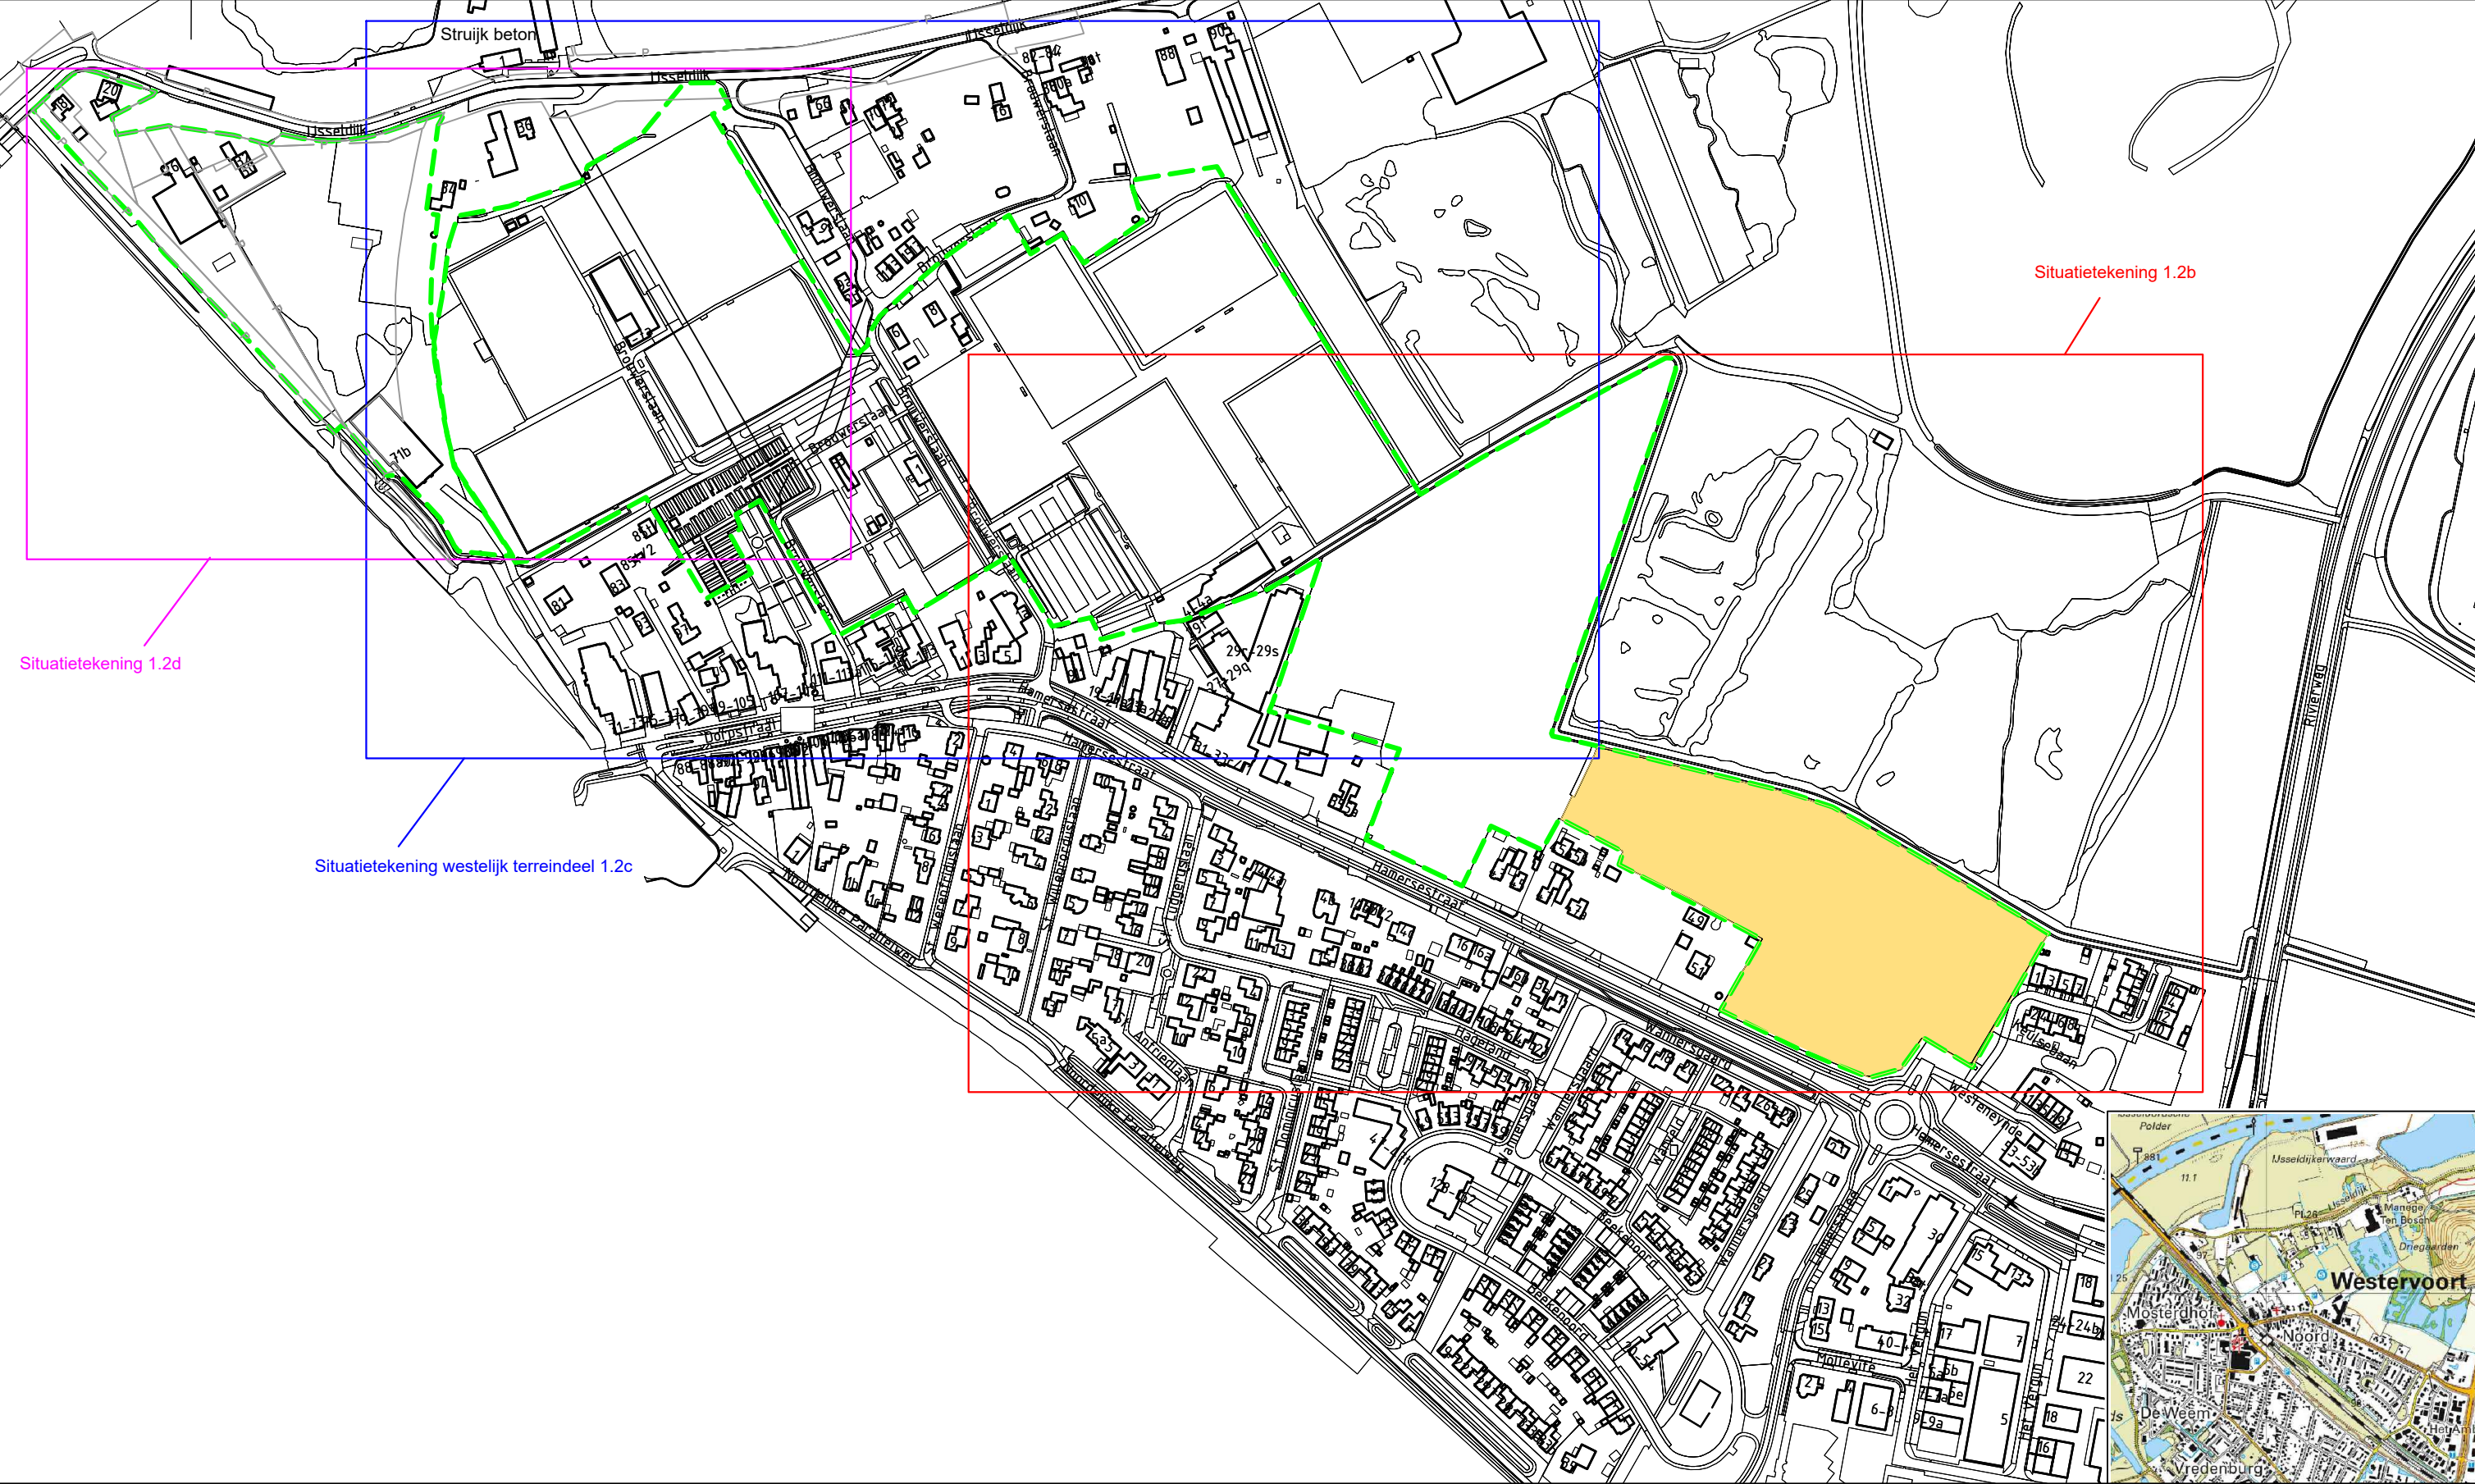
## **Bijlage 1.2    Situatietekening(en)**

- LEGENDA
- grens onderzoekslocatie
  - contour bestaande bebouwing
  - P — perceelgrens
  - reeds uitgevoerd bodemonderzoek 2023

| TITEL | Overzichtstekening |

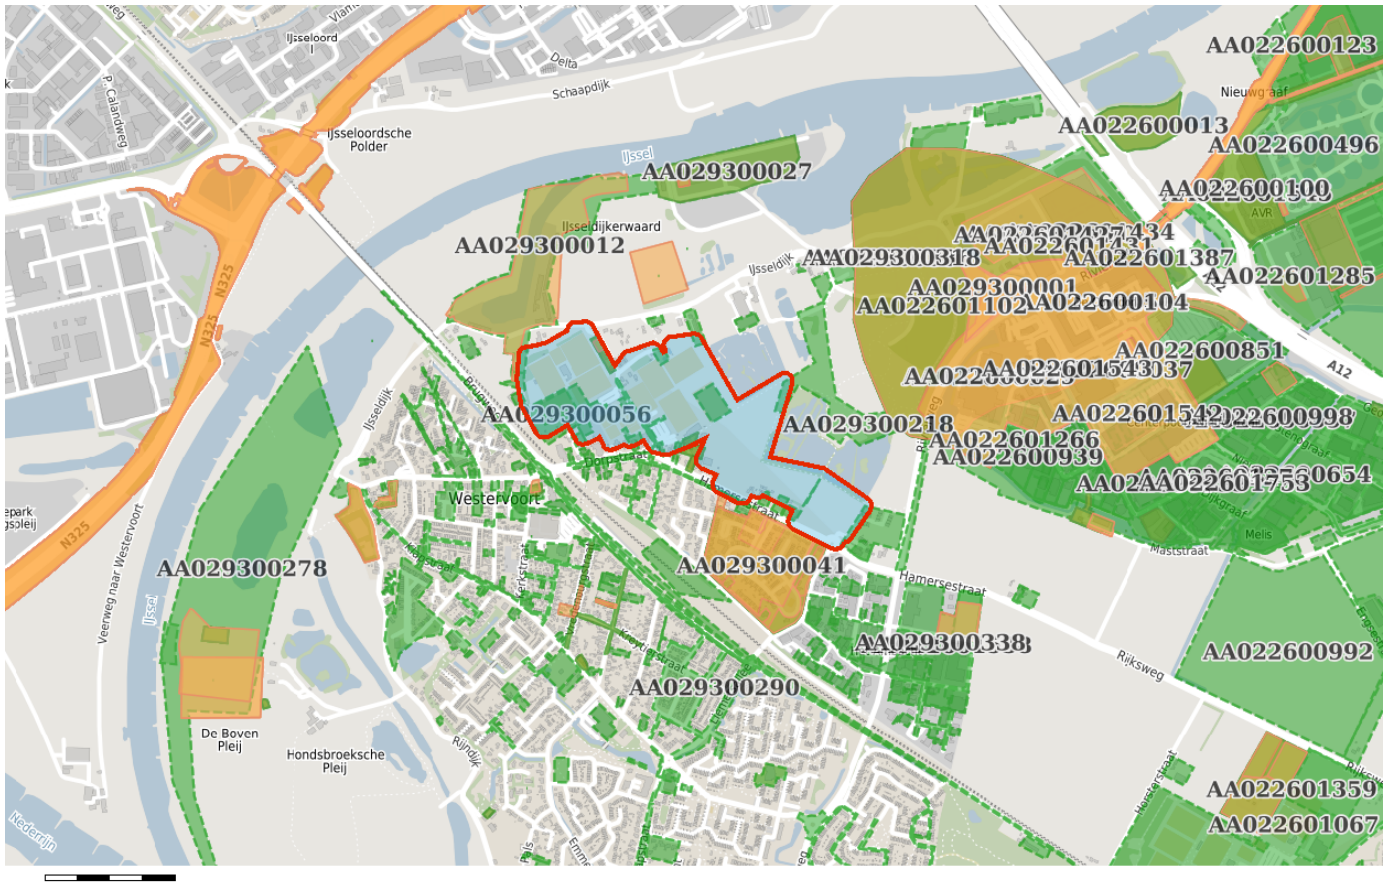
## 23-2084 Westervoort

## Omgevingsrapportage

1. Deze pagina bevat een tekening van het geselecteerde gebied.
2. Informatie over het geselecteerde gebied, per locatie gegroepeerd  
De in het bodeminformatiesysteem van de provincie Gelderland aangetroffen informatie over locaties die zich binnen het geselecteerde gebied bevinden.
3. Disclaimer
4. Toelichting op de rapportage. Hier vindt u de uitleg van de gegevens die in dit rapport zijn vermeld.

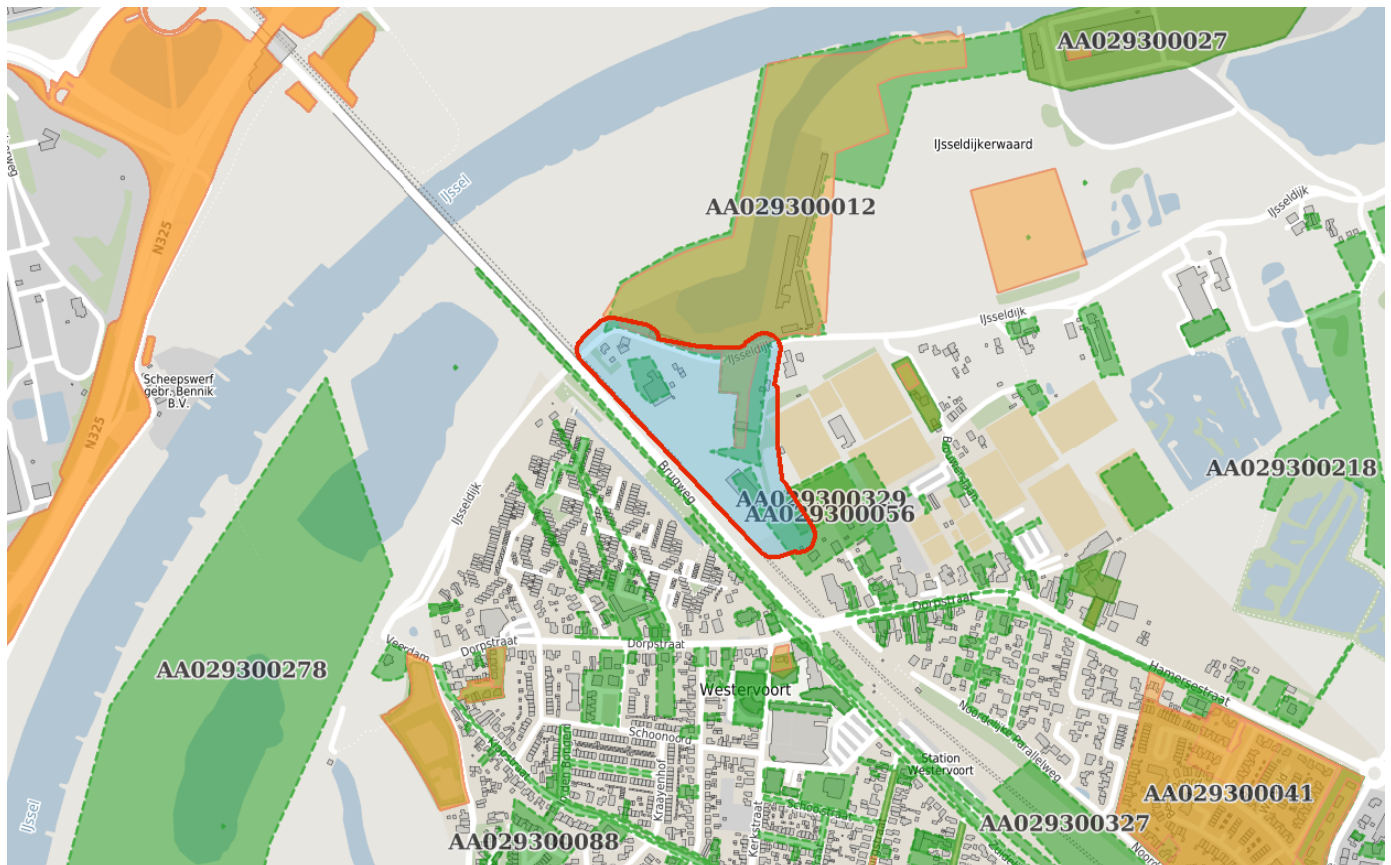
## 23-2084 Westervoort westelijk

Omgevingsrapportage

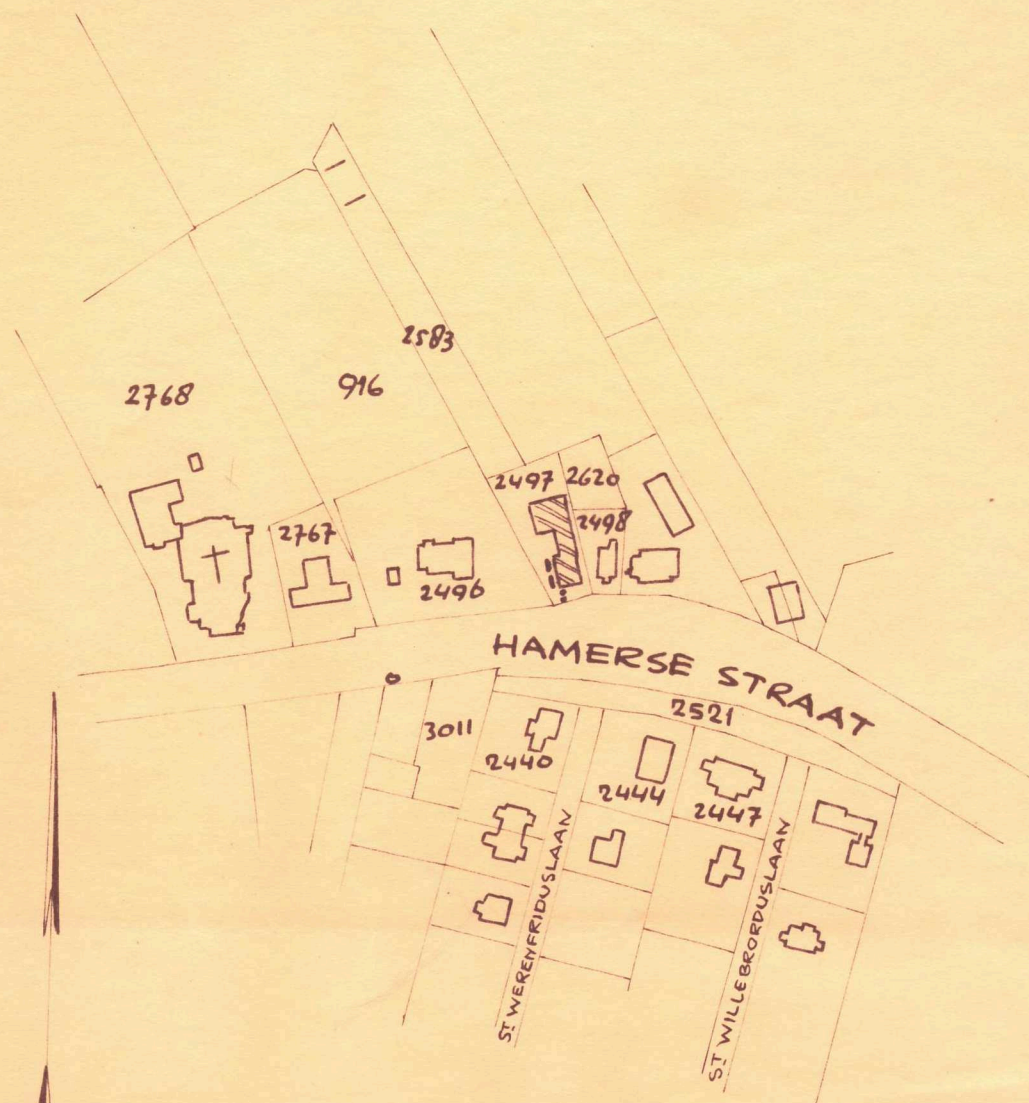
SITUATIE SCHAAL 1:2500  
HEER MULDER TE WESTERVOORT  
SECTIE "A" N<sup>o</sup> 2497  
\*

INSTALLATIE T.B.V.  
DE HR. H.T. MULDER  
HAMERSESTRAAT 1,  
WESTERVOORT

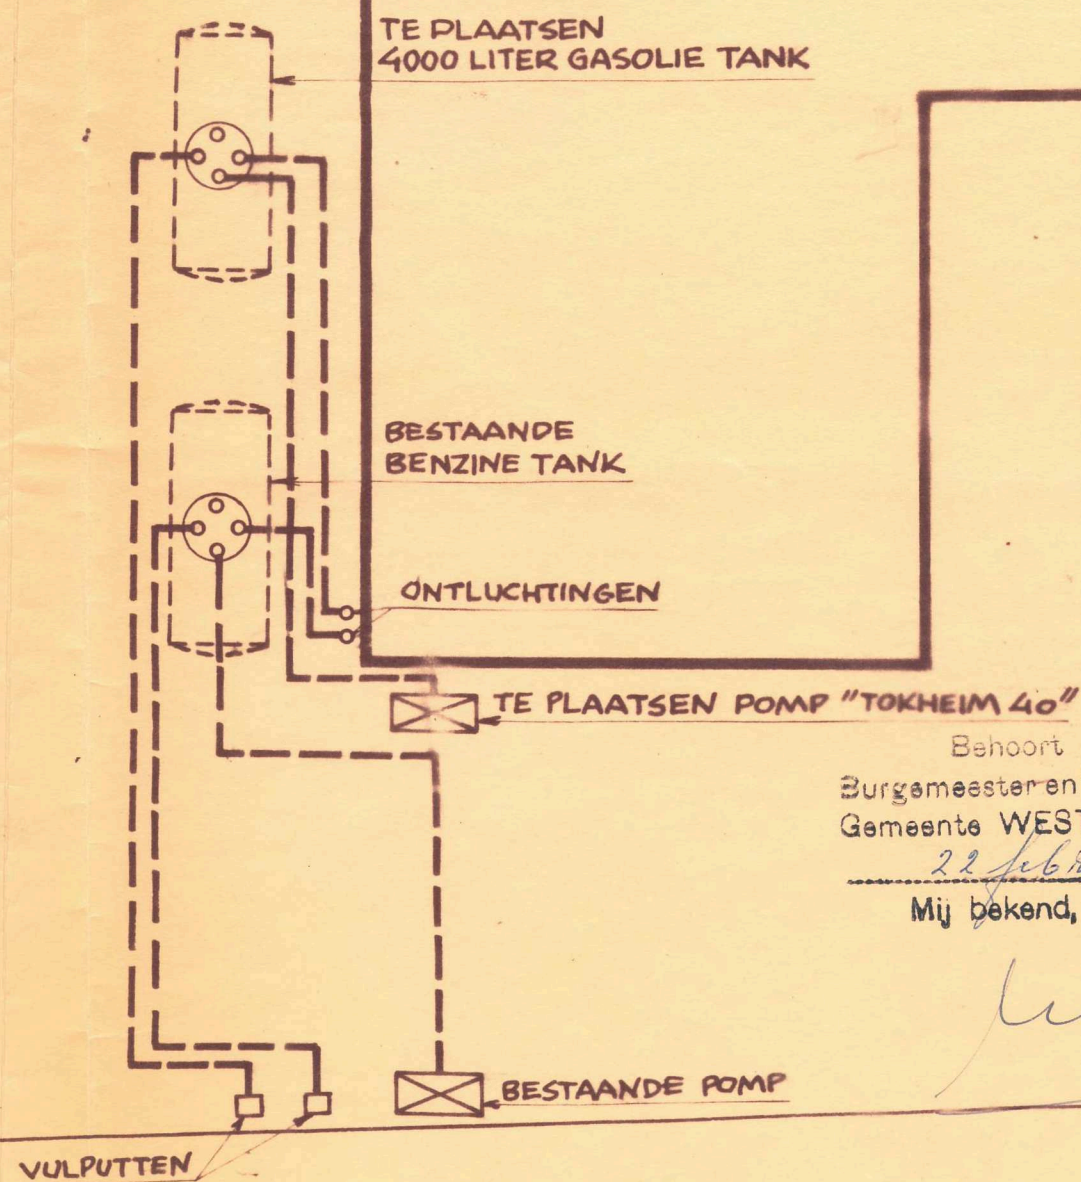
HAMERSE STRAAT

DETAIL SCHAAL 1:100

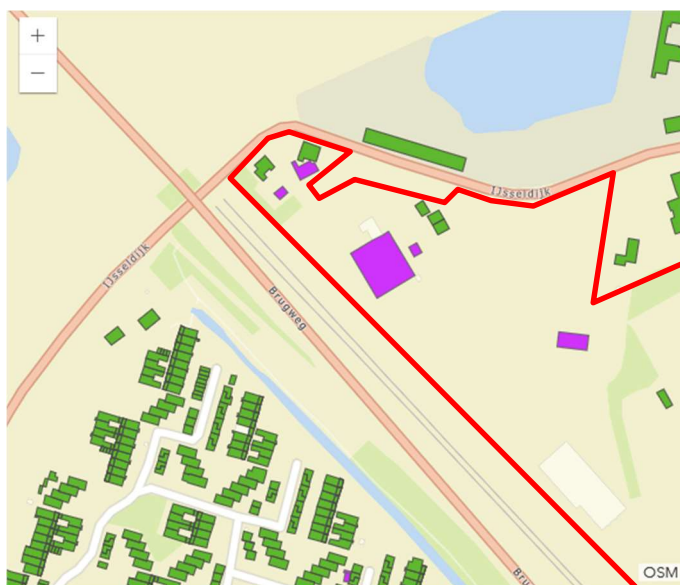
## Asbestdakenkaart Provincie Gelderland
