## Rapportage visuele inspectie na asbestverwijdering

Landin NEN 2990:2005

| <b>locatie</b> | Schotkampweg 179 te Elspeet | | |

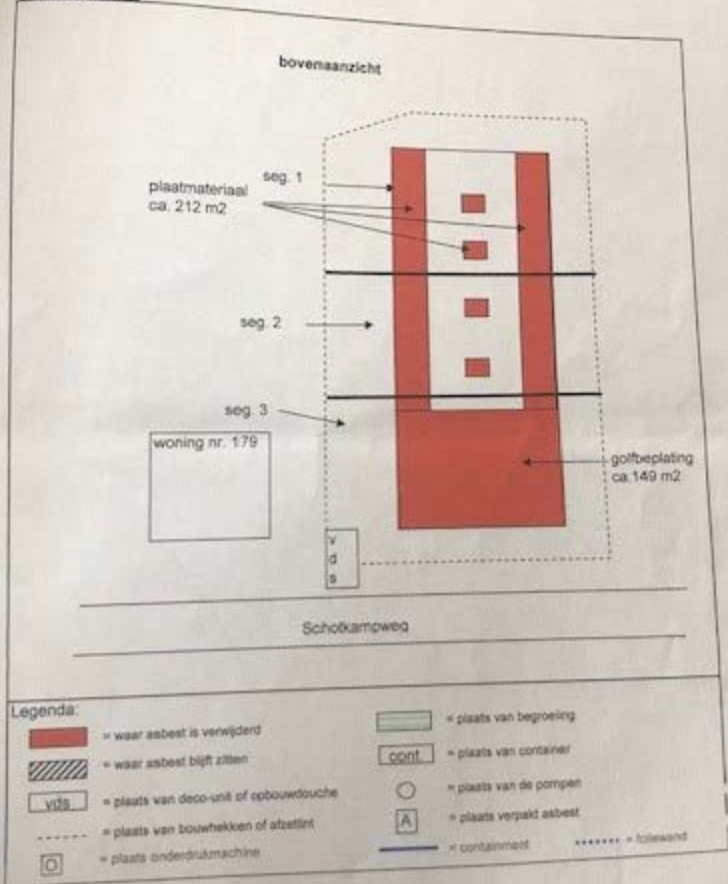
### Situatietekening

Onderzoekslocatie: Schotkampweg 179 te Elspeet

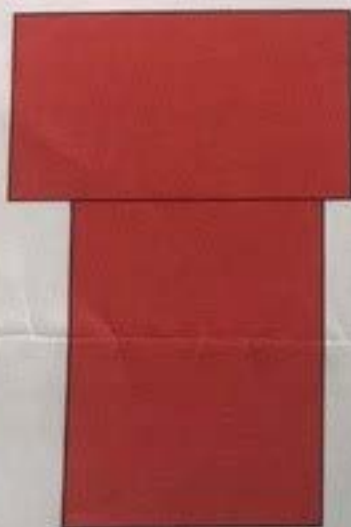
Afgezet gebied 25m bij 10m

Woning

| Nr. | Locatie/object/bodem | Verwijderd materiaal | Asbestsoort en hechtgebonden (ja/nee/onbekend) |
|---|---|---|---|
| Indien buitensanering, totaal aantal m <sup>2</sup> (vierkante meters) afgeschermd | | | 250 m <sup>2</sup> |
