# LOCATIE BUITENHUIS TE LANDGOED BLOM

# ONTSTAANGSGESCHIEDENIS VAN HET BUITENHUIS

# HET GEBOUW

21578 Buitenhuis Landgoed Blom

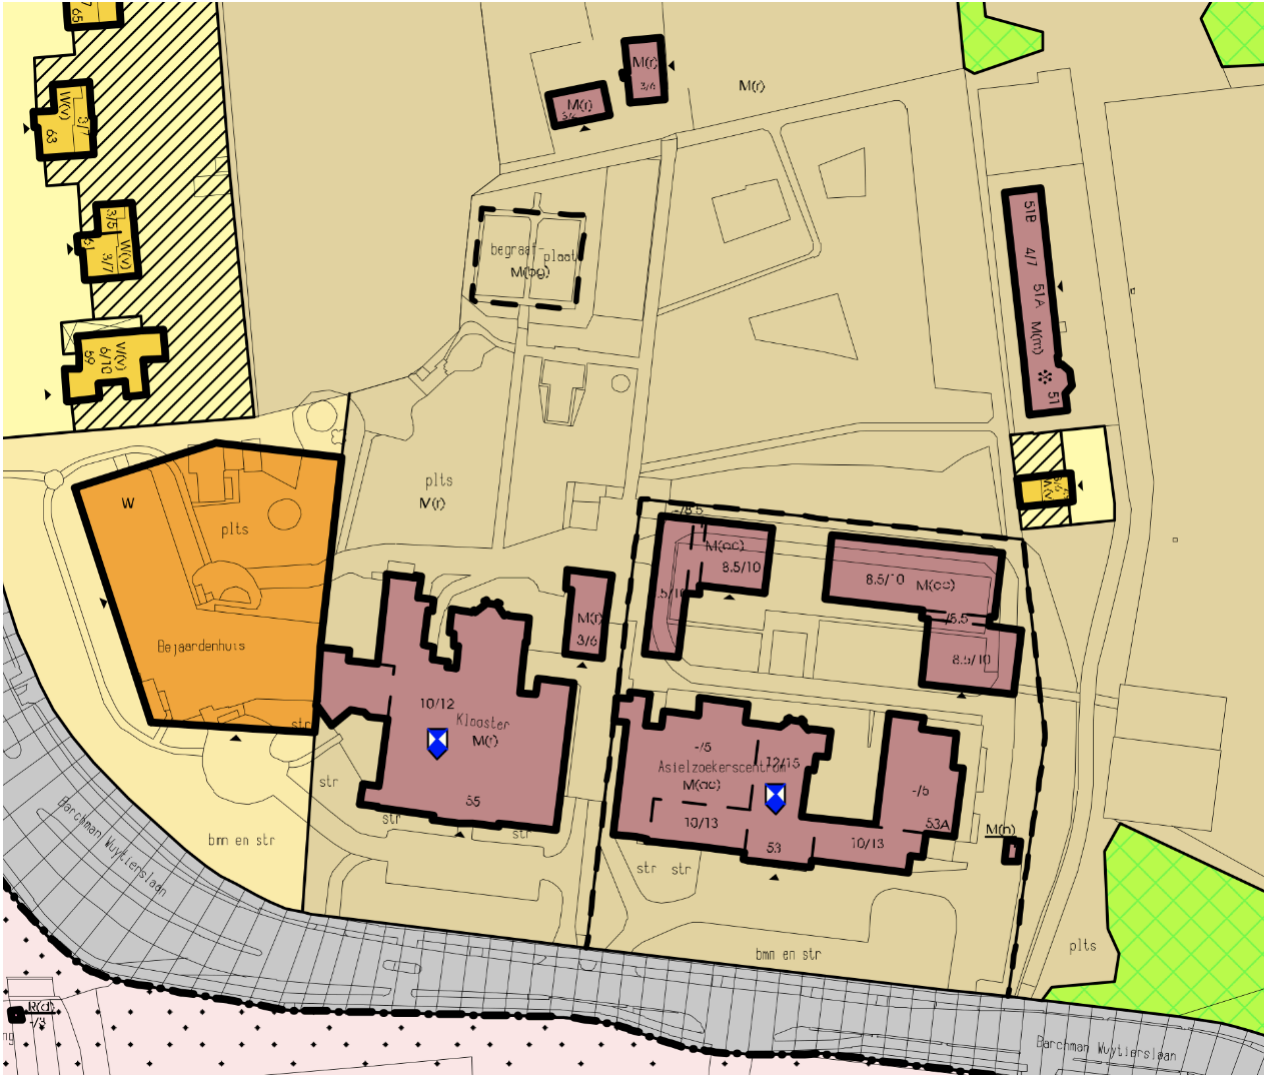
bestemmingsplankaart 2009

Het Buitenhuis is op dit moment bestemd voor een maatschappelijke functie, nader gespecificeerd als 'medische voorzieningen'. De bebouwingscontour ligt om het gebouw heen, max. 7 meter hoogte met een goot op 4 meter.

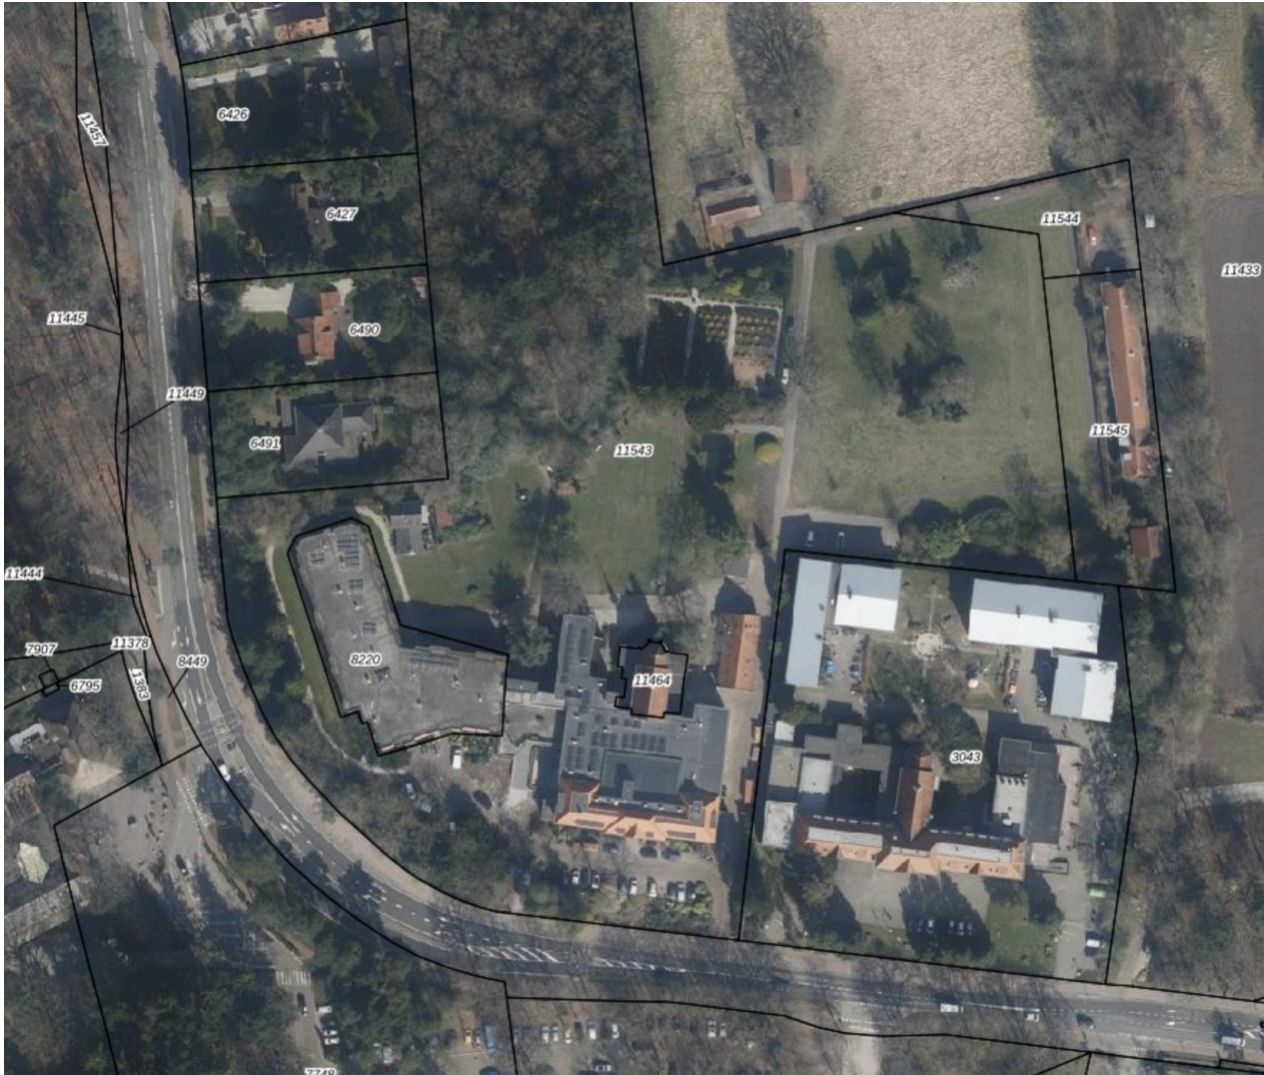
eigendomsgrenzen 2022

De twee naastgelegen Kloostergebouwen en het landgoed eromheen vormen samen een rijksmonument, waarvan de oostgrens een gedeelte evenwijdig naast het Buitenhuis loopt (thv. de beukenhaag). Recentelijk is de eigendomsgrens hiervan naar het westen toe verlegd.

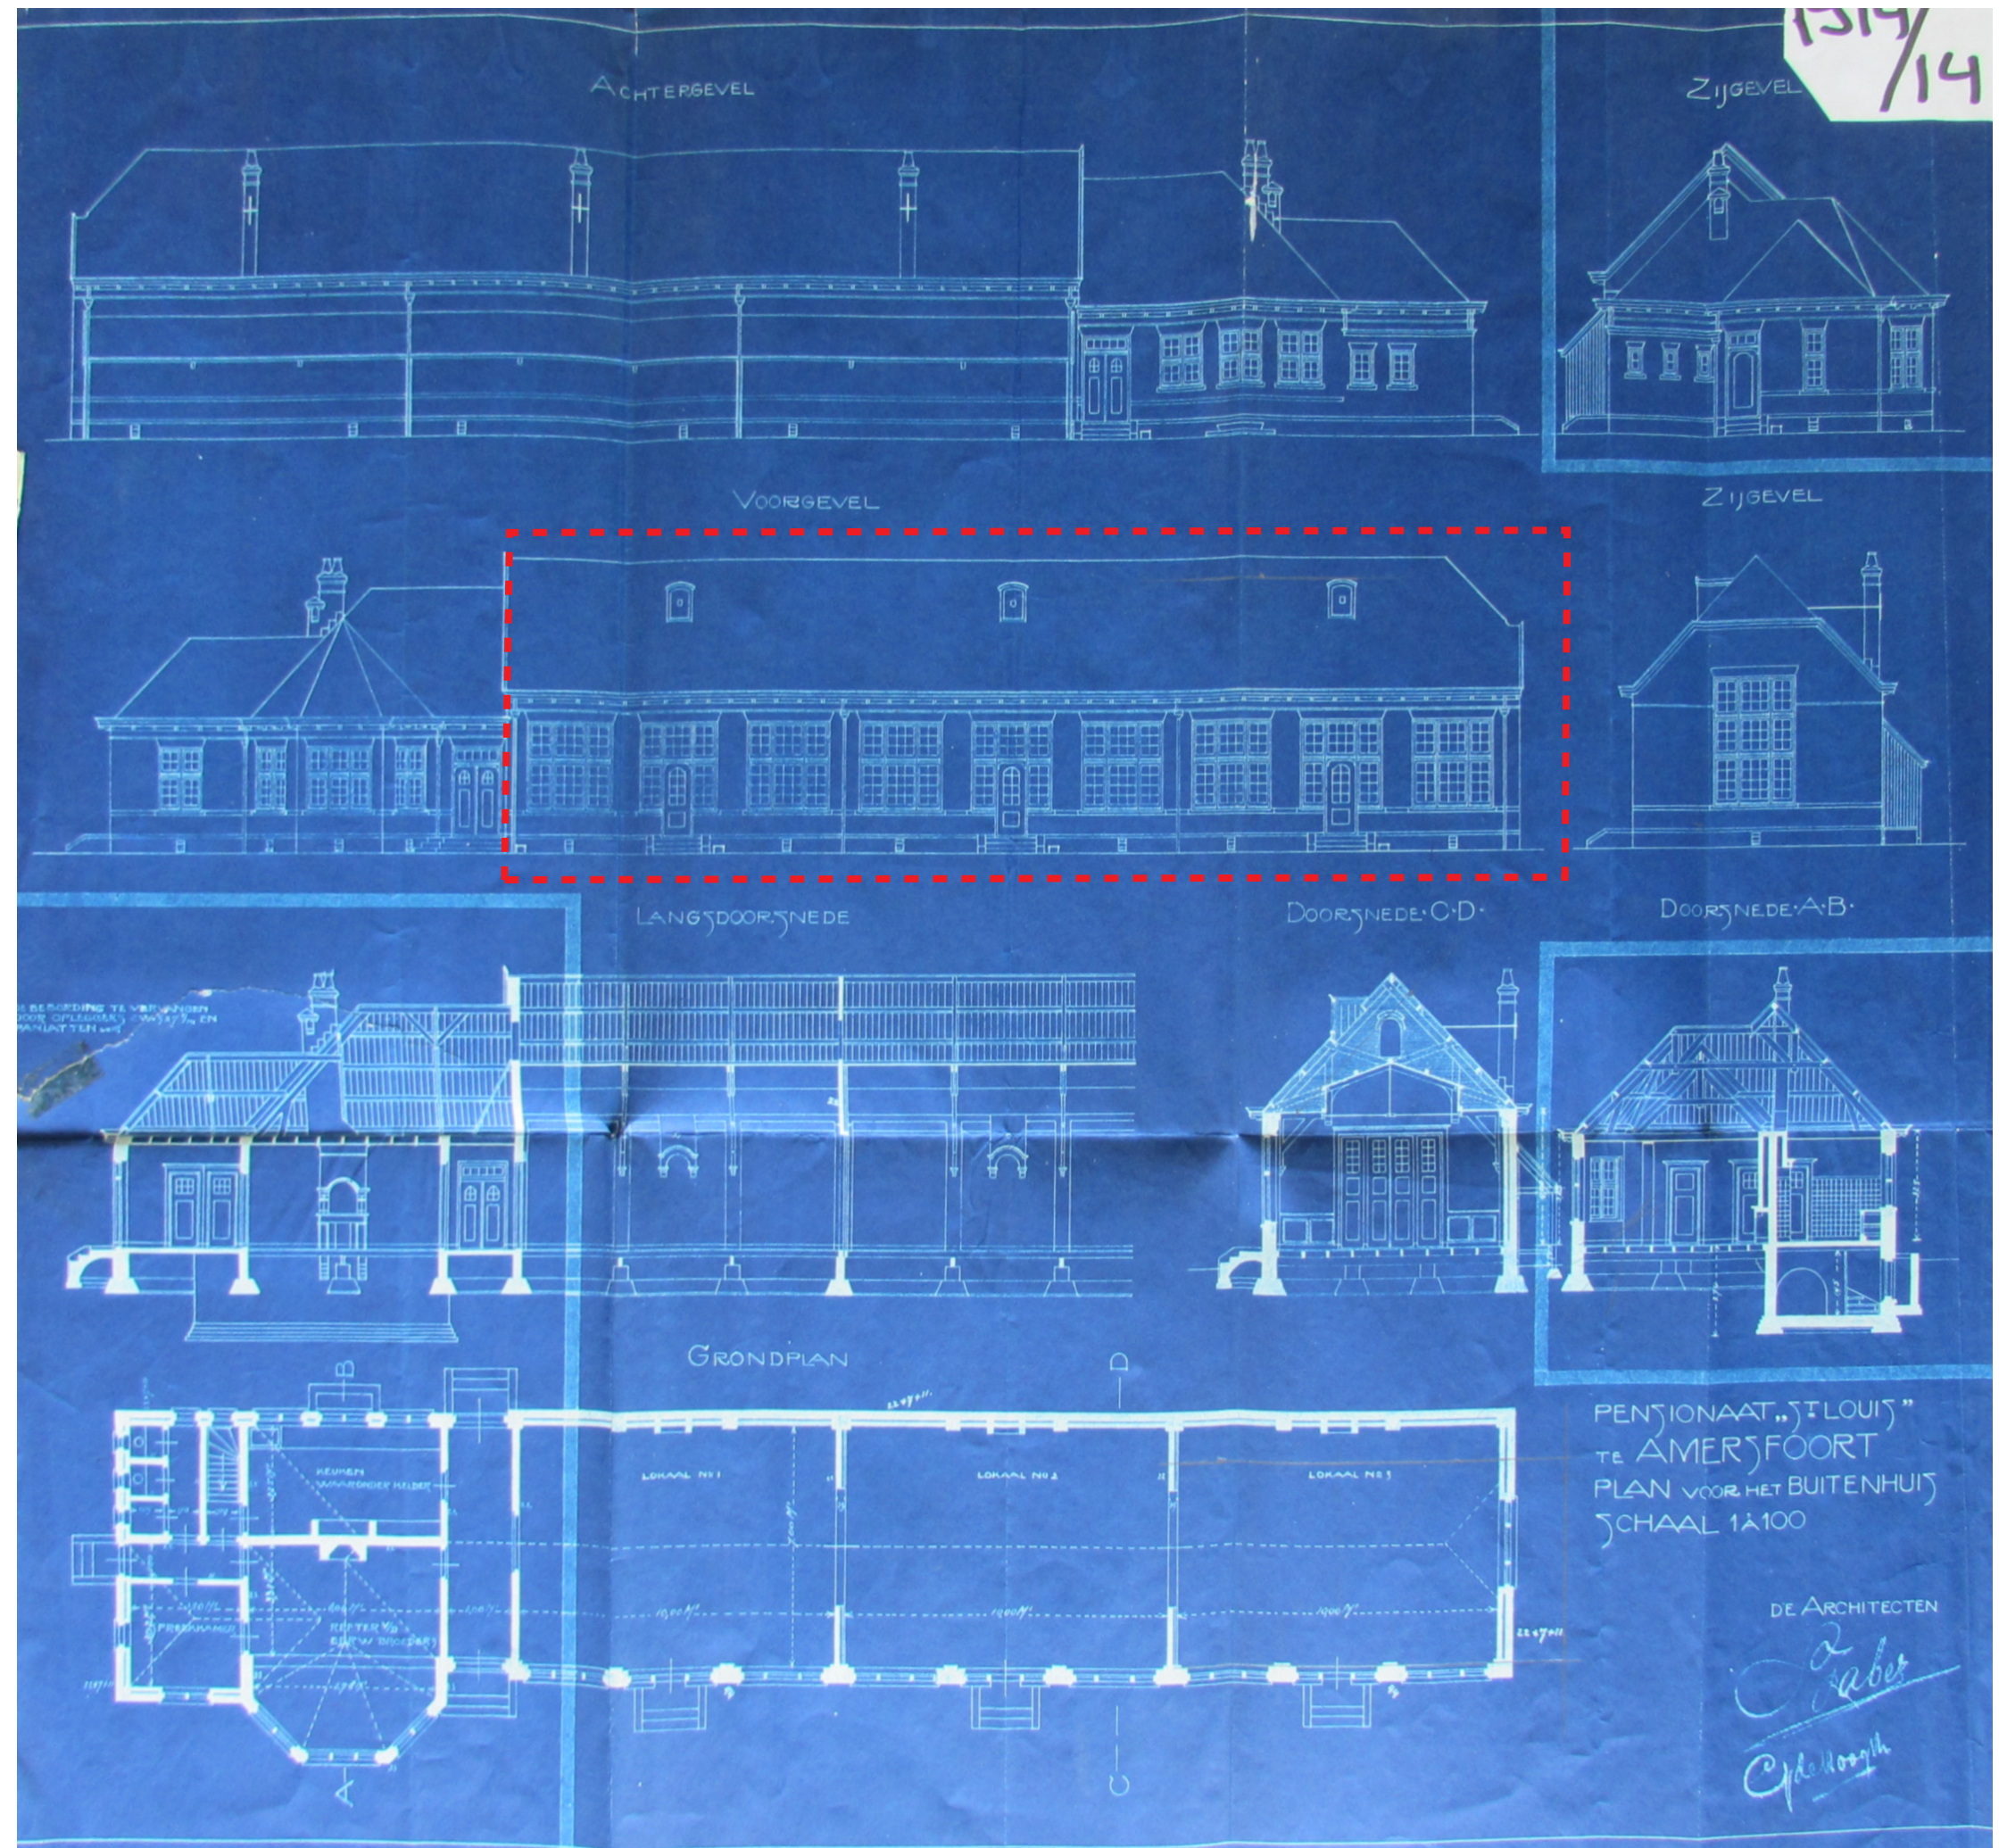
Het originele gebouw kenmerkt zich door haar heldere opzet van 3 ruime symmetrisch vormgegeven lokalen gelegen naast een kleiner voorzieningengedeelte met oa. keuken, kelder en toiletten (links op tekening). Tijdens de bouwaanvraag werden de lokalen toch iets groter bedacht en de voorgevel hierop anders ingedeeld (zie volgende pagina voor het gewijzigde gebied binnen in het rode kader).

Op dit moment worden in het gedeelte van de keuken op de begane grond en de 1e verdieping twee woonruimtes tijdelijk verhuurd. De separate toegangsdeuren bevinden zich in de linker zijgevel. In het gedeelte met de lokalen worden diverse soorten creatieve werk- en bijeenkomstruimtes verhuurd. In het midden gedeelte zijn hiertoe een aantal kleinere ruimtes ingebouwd. De twee rechter entreedeuuren zijn in gebruik als entrees, met hiertussen een verbindingsgang.

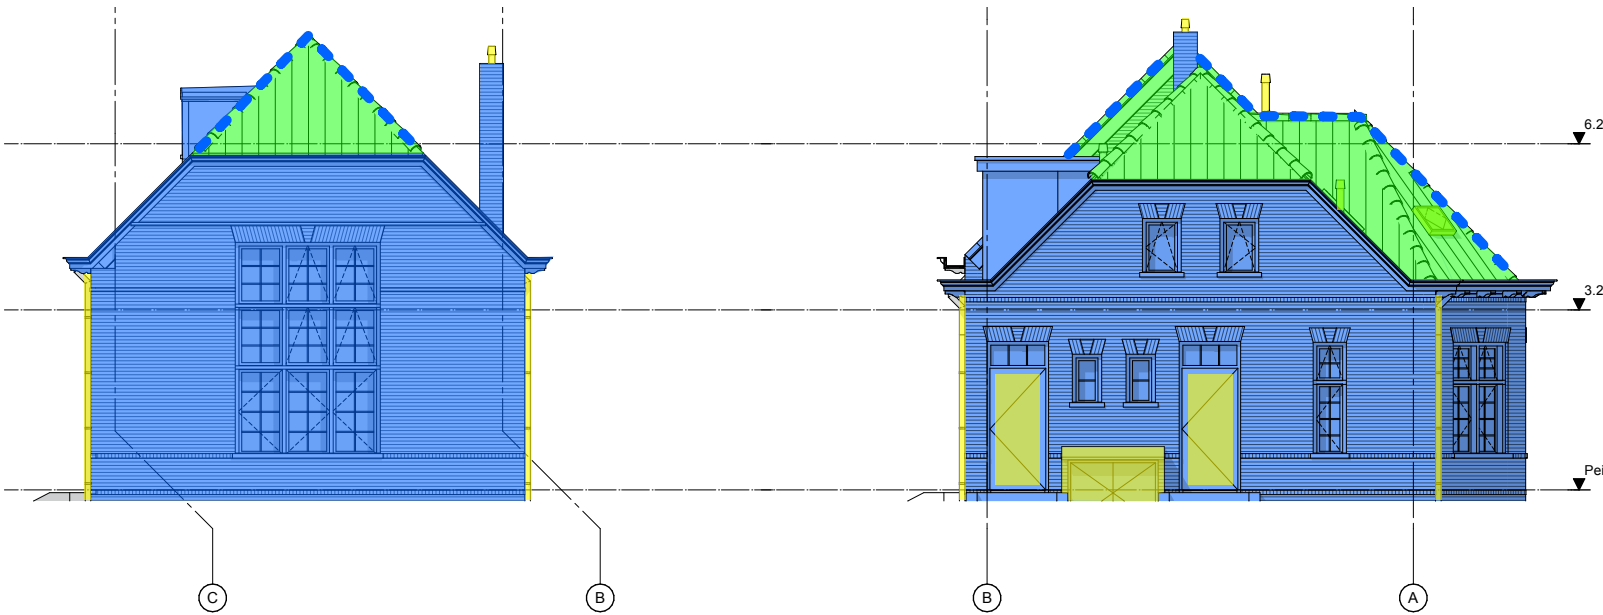
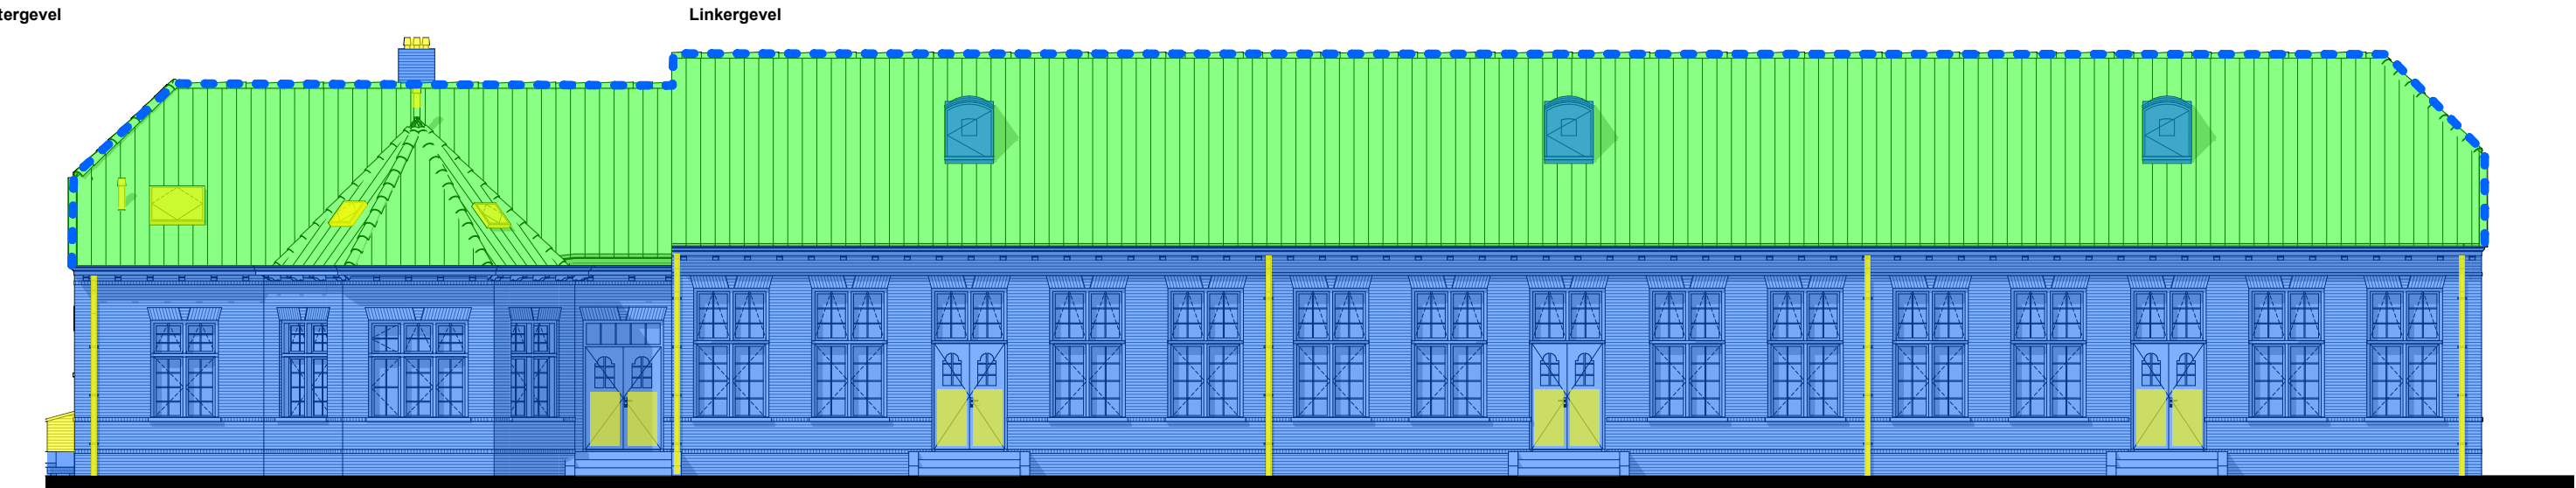
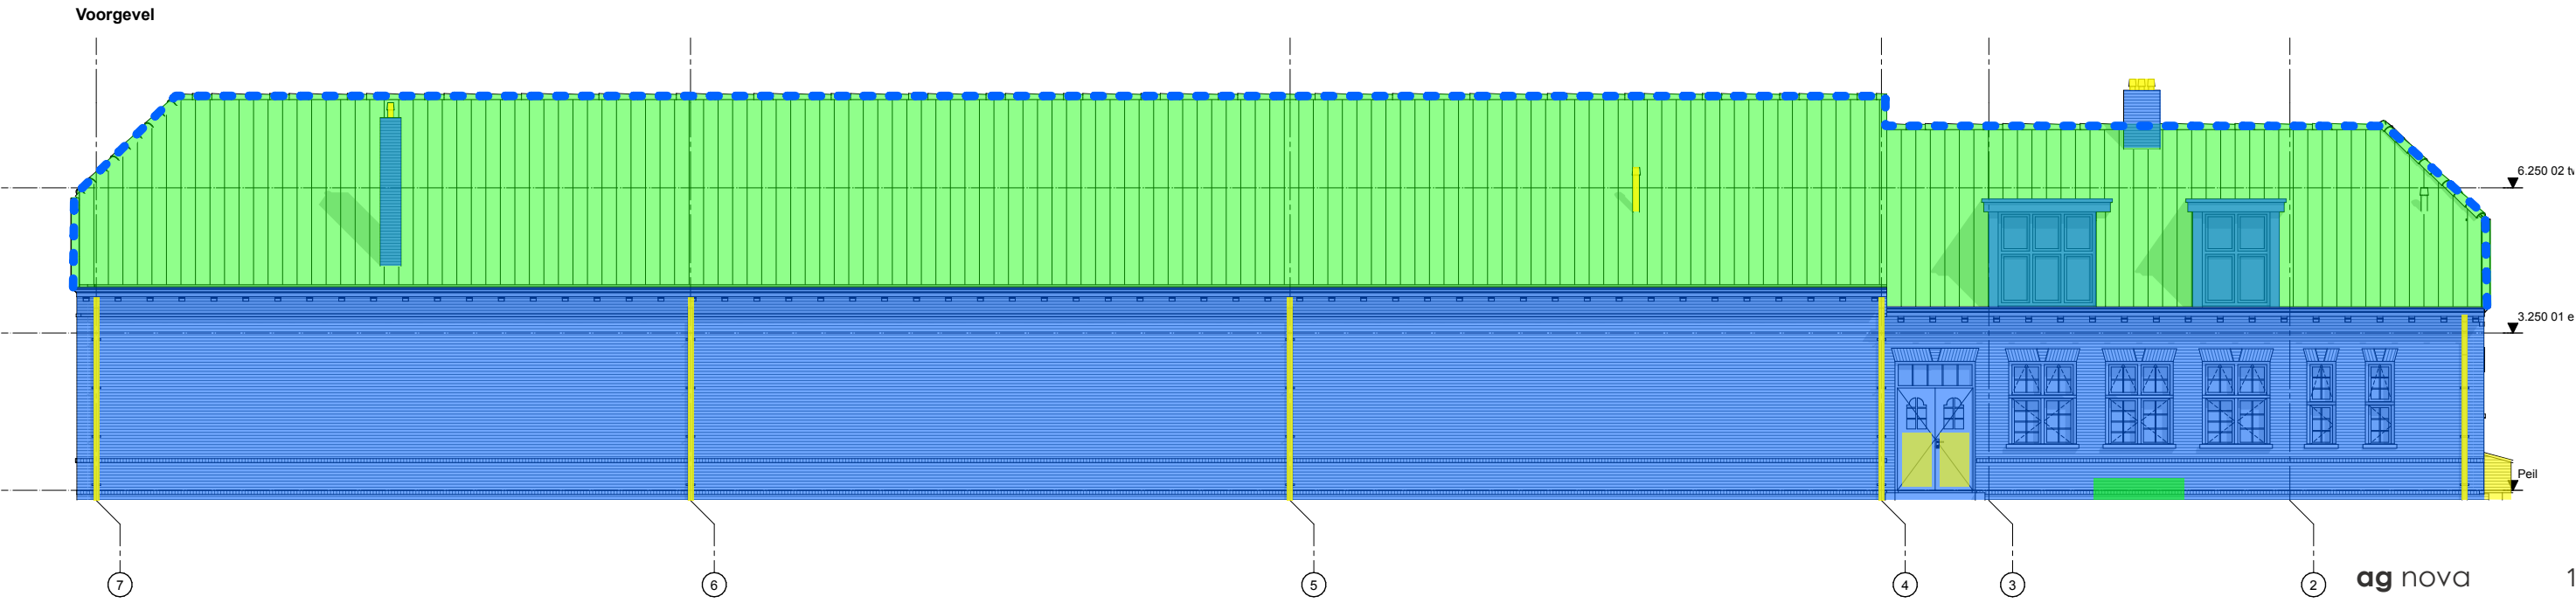
# WAARDERING EXTERIEUR

- HOGE MONUMENT WAARDE**
- HISTORISCHE MONUMENT WAARDE**
- INDIFFERENTE WAARDE**
- WAARDE INTERIEUR ELEMENTEN**

De originele opzet van Het Buienhuis is nog steeds goed waarneembaar aan de buitenzijde. Het gedeelte met de functionele keuken ruimtes is wel anders gebouwd dan op de originele bouwtekeningen. De dakvorm is als één volume gerealiseerd, zonder de getrapte vorm en geen dakgoot op de kopgevel. Hier is de gevel hoger opgemetseld naar een wolfseinde. Waarschijnlijk is dit tijdens of binnen enkele jaren direct na de oorspronkelijke bouw gebeurd. Het metselwerk van de kopgevel is als 1 geheel, de houten boeidelen, kroonlijsten en kozijnen van de dakkapellen hebben dezelfde profileringen als de dakgoten en kozijnen uit de geveltekeningen. De wangen van de 2 grote dakkapellen zijn afgewerkt met onderhoudsvriendelijke zinken platen. Hierin is een verouderde detaillering (mbt. ventilatie) zichtbaar. De volumes van de dakkapellen stroken niet helemaal met het gebouw, ze lijnen moeizaam uit met ondergelegen kozijnen en staan vrijwel in de dakgoot.

De meeste onderdelen van het exterieur zien er grotendeels nog oorspronkelijk uit. Het roodbruine metselwerk in Hollands kruisverband verkeerd in goede staat. De bordessen tonen erg versleten. De knipvoegen op kalkmortel basis vertonen op de meeste plekken wat verwerking. Reparaties zijn veelal uitgevoerd met diverse cementmortels. De zuidgevel en bordessen vertonen hierbij het meeste herstelwerk (weer belaste onderdelen). Bij het gedeelte van de toenmalige houtopslag is het metselwerk lichter en schoner (minder patina). De kozijnen zijn voorzien van hardstenen onderdorpels en hanekammen aan de bovenzijde. Ter hoogte van de goot is een subtiele verdikking van het metselwerk. Onder de kozijnen bevinden zich twee rondgaande decoratieve rollagen.

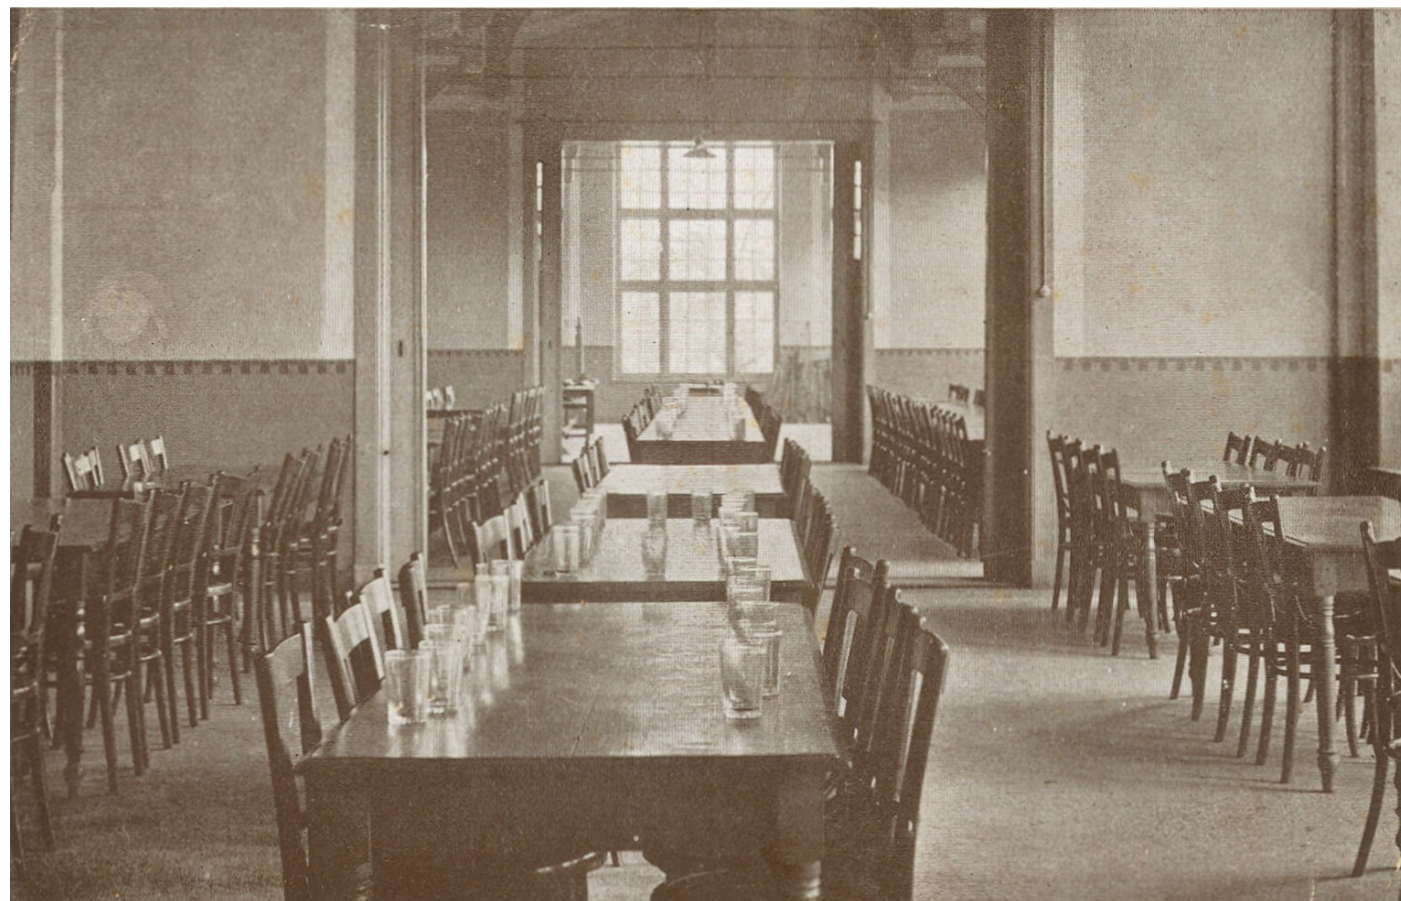
1935-1950 (ouder dan rechts ivm. wanddecoraties)

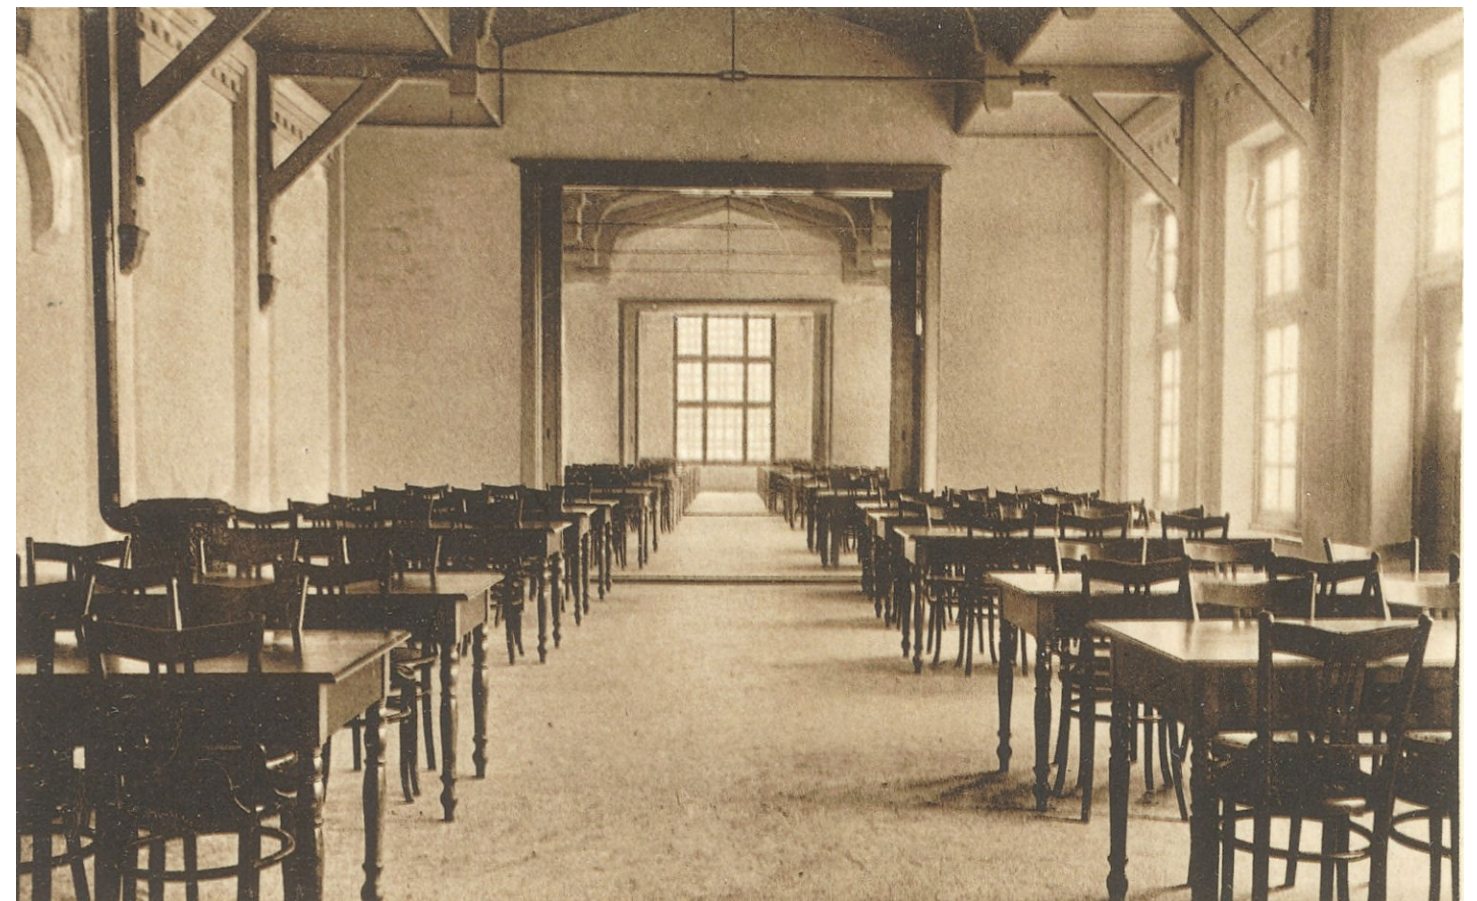
1935-1950 (recenter dan links, modernere houtkachel)

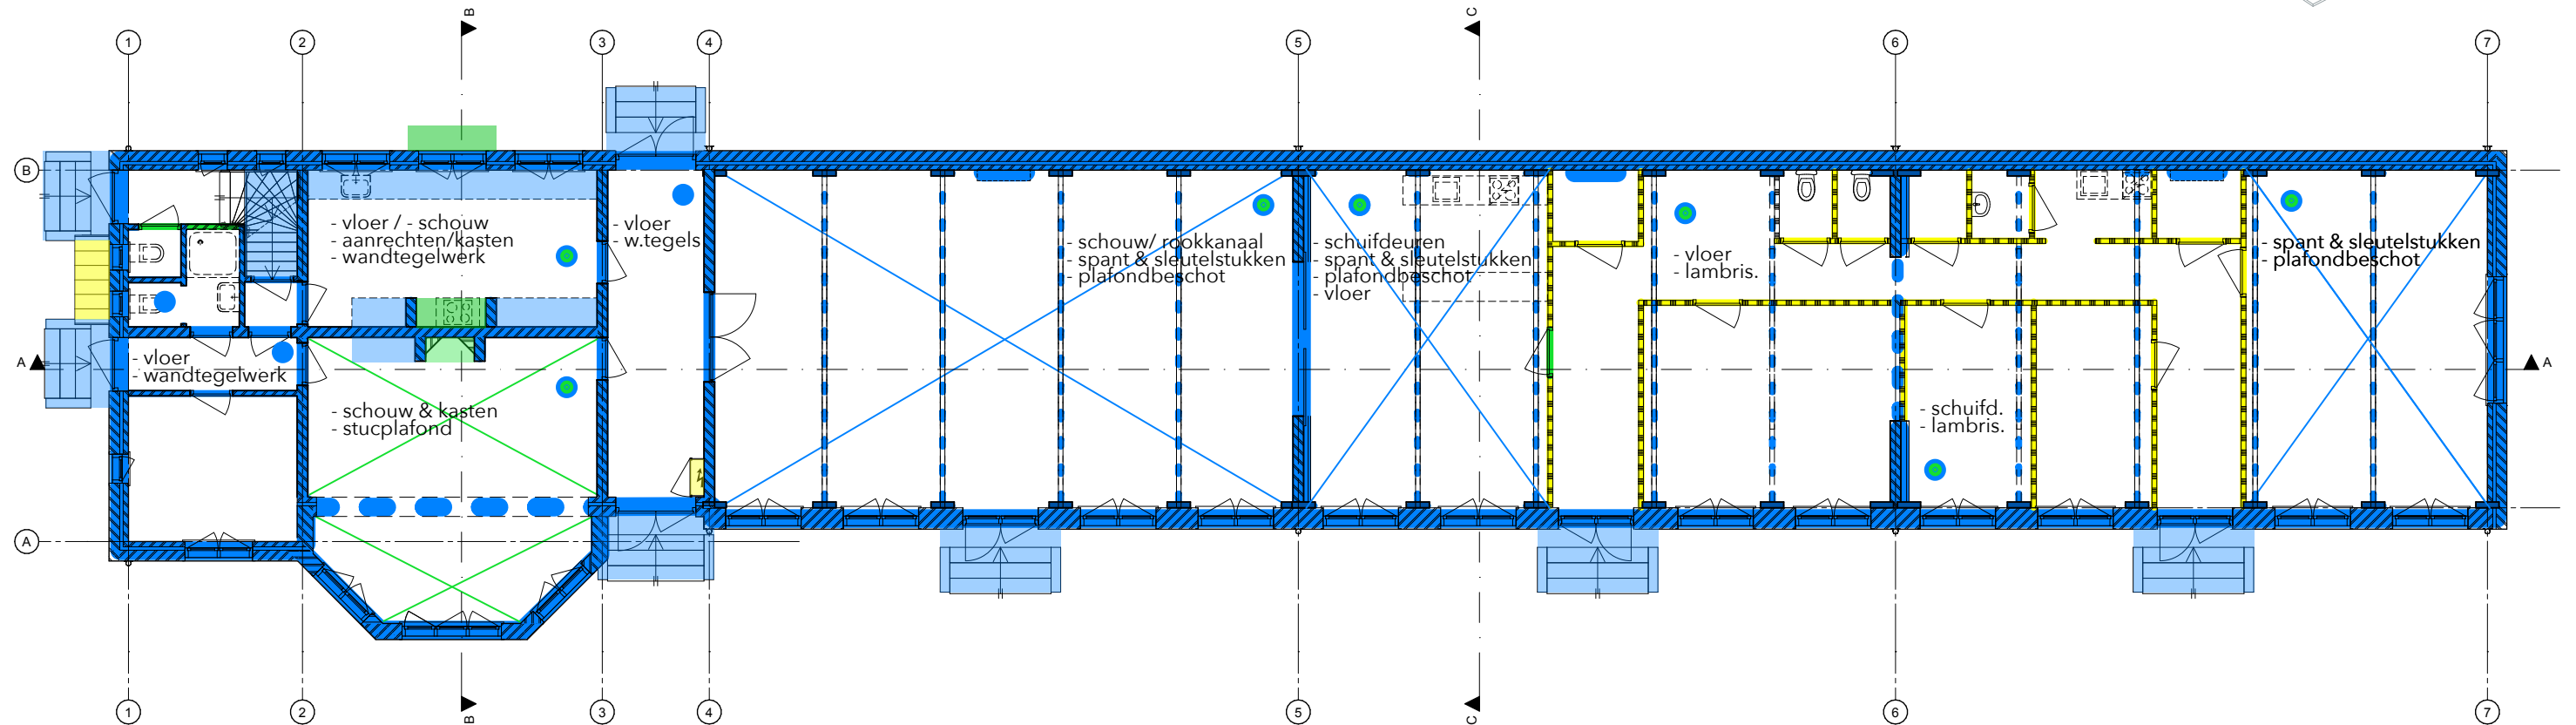
## 00 begane grond

De originele opzet van het gebouw is op de meeste plekken in het interieur nog goed herkenbaar. De grotere ruimtes links en rechts in de 3 lokalen stralen nog veel van hun oude grandeur uit, door oa. de zichtbare originele dakconstructie en plafonds afgewerkt met houten kraaldelen. De terrazzo vloeren zijn hier overlaagd met houten planken (uit de periode met de creatieve ruimtes, tbv. yoga en dans).

recentere vloerafwerking. In dit gedeelte is een verlaagd systeem plafond aangebracht. In een van de kleinere ruimtes zijn nog de lambrisering en aanzet van de originele schuifdeur te zien. Aan de linkerkant is één lokaal nog geheel intact als ruimte gebleven. Hier zijn ook de schuifdeuren nog in gebruik, naar het aangrenzende bar-/ keukengedeelte met eettafel. Op de meeste plekken zijn nog de originele hout- en sierlijstwerken aanwezig (soms achter recentere inbouw onderdelen). Op de wanden bevindt zich gedeeltelijk een recentelijke (overzet) lambrisering. De ruimtes zijn afgewerkt met diverse rustige pasteltinten, waaronder een poederroze en roomwit op de houtwerken. De kozijnen hebben hardstenen vensterbanken, een aantal kozijnen zijn voorzien van achterzet ramen.
