## ACTIVITEITENPLAN

*Tuinstraatkwartier  
(complex 2120) De Bilt*

*Ontheffingsaanvraag Wet natuurbescherming  
voor zowel*

*Groot onderhoud met energetische upgrade  
als sloop- en nieuwbouwwerkzaamheden*

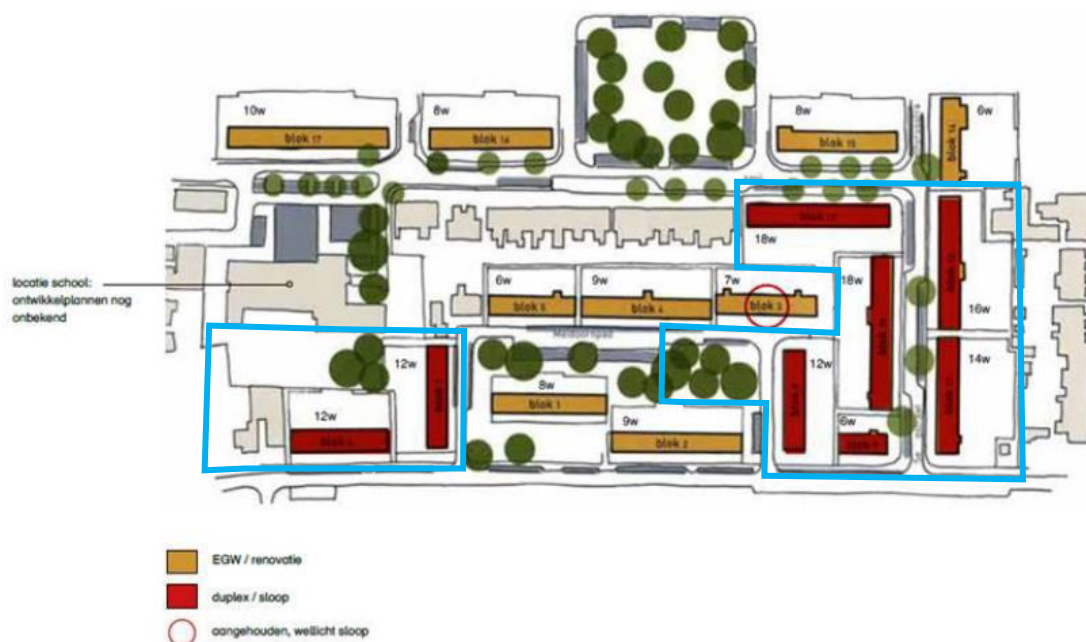
Figuur 1: Detaillering van de voorgenomen werkzaamheden. De te slopen woningen zijn blauw omrand.

De werkzaamheden zullen gefaseerd uitgevoerd worden in 2 fasen. Hierin vormen de te renoveren woningen de eerste fase en de te slopen woningblokken (blauw omlijnd in figuur 1) de tweede. De exacte indeling van de routes die binnen de fasen worden genomen om aan de uitgangspunten en randvoorwaarden te kunnen voldoen zoals beschreven in § 1.1, worden in nader overleg bepaald.

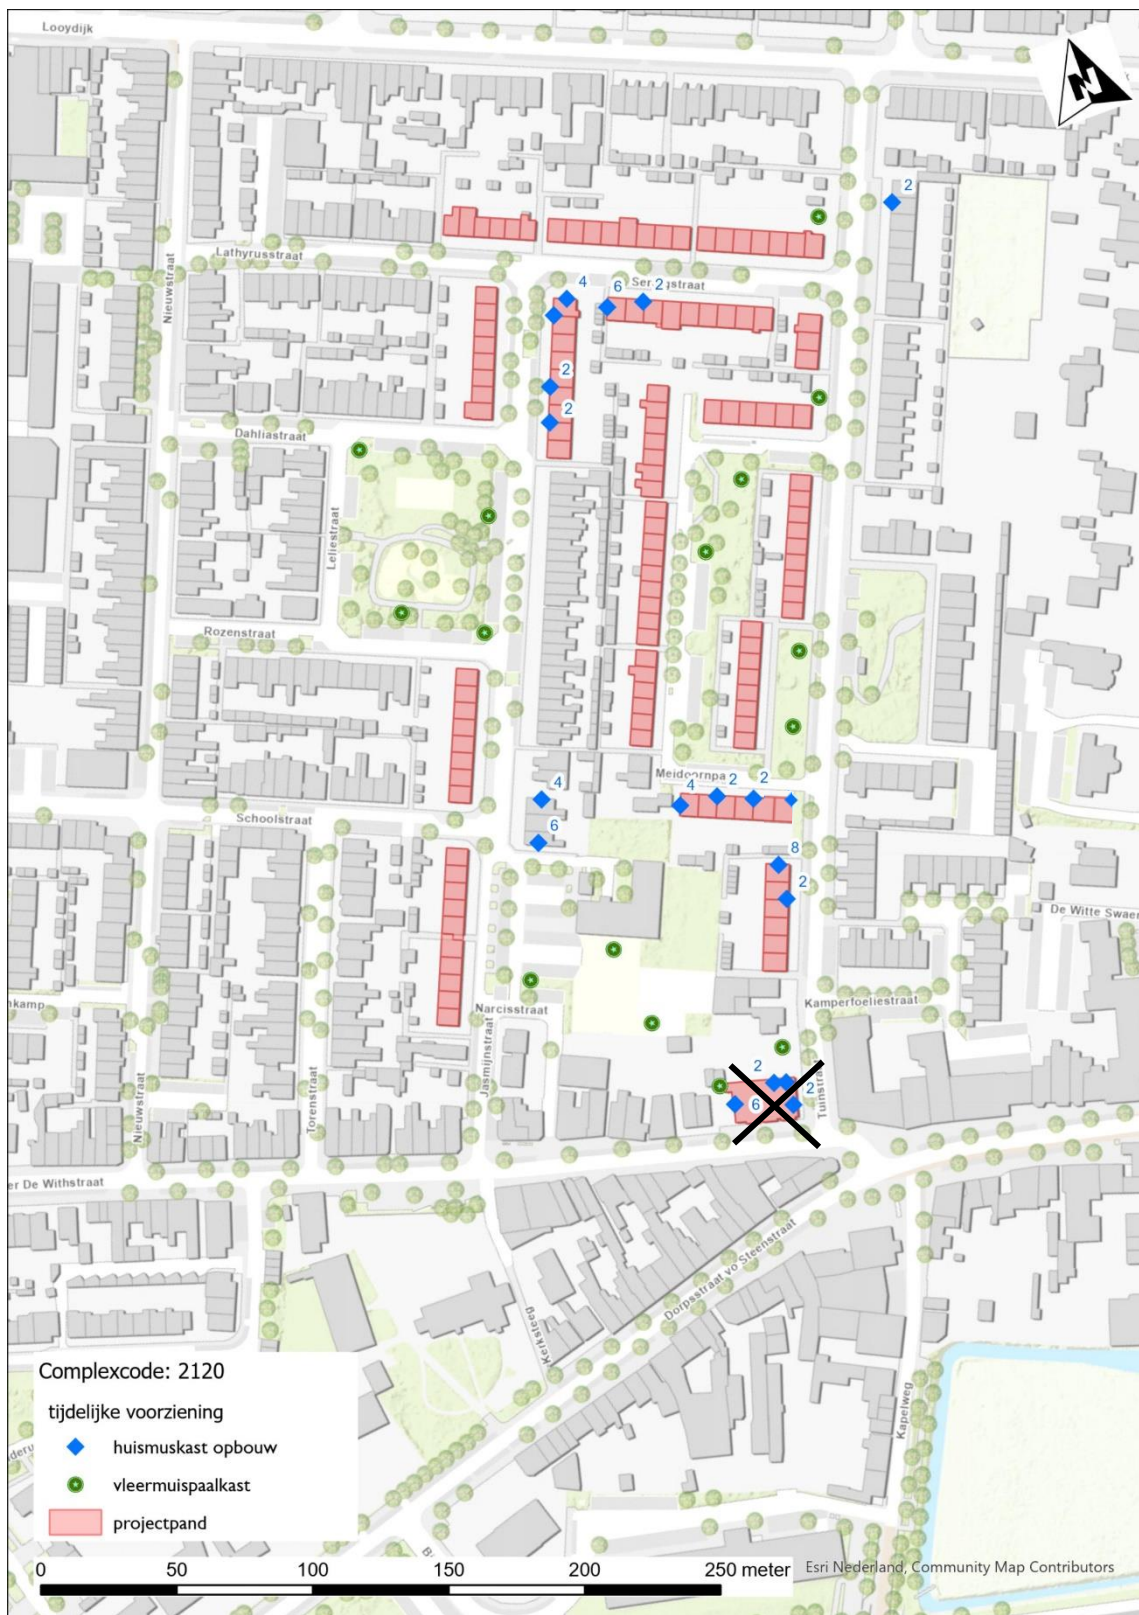
Figuur 4: Locaties tijdelijke mitigatie. Projectpand met het zwarte kruis maakt geen deel uit van de panden waar hier een ontheffing voor wordt aangevraagd.

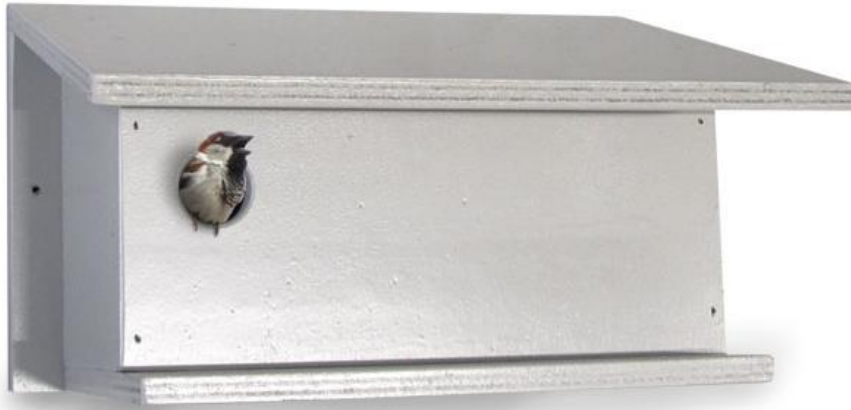
*Figuur 5: Huismuskast [HMT1](#)  
Formaat buiten: 39x22x29  
Formaat binnen: 30x19x15  
Materiaal: Multiplex*

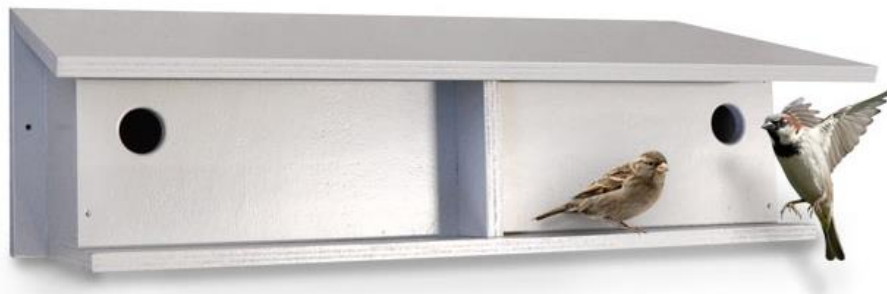
*Figuur 6: Huismuskast [HMT2](#)  
Formaat buiten: 70x22x19  
Formaat binnen: 30x19x15  
Materiaal: Hout*

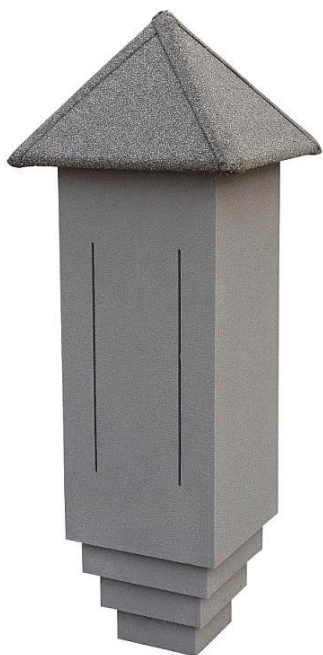
*Figuur 7: Vleermuispaalkast [VK SK 05](#)  
Formaat buiten: 44x27x27  
Formaat binnen: 35x17x17  
Materiaal: Woodstone*

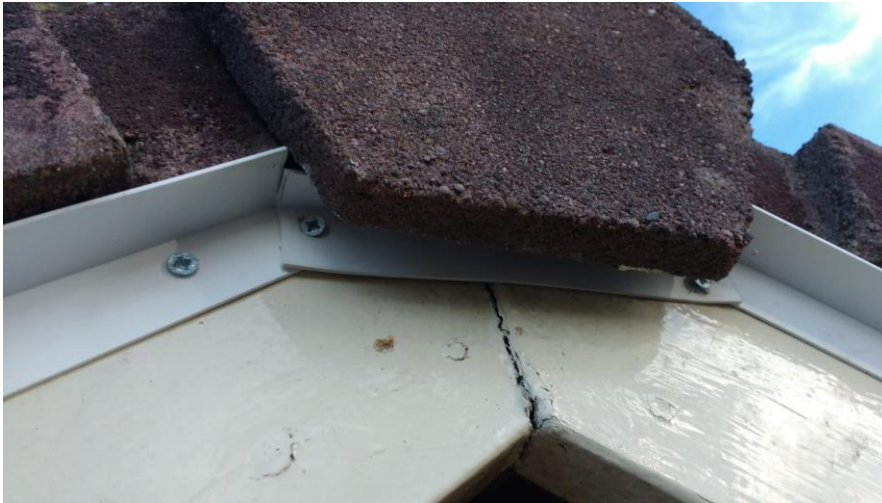
*Detail: Hoekprofiel bij nokpan.*

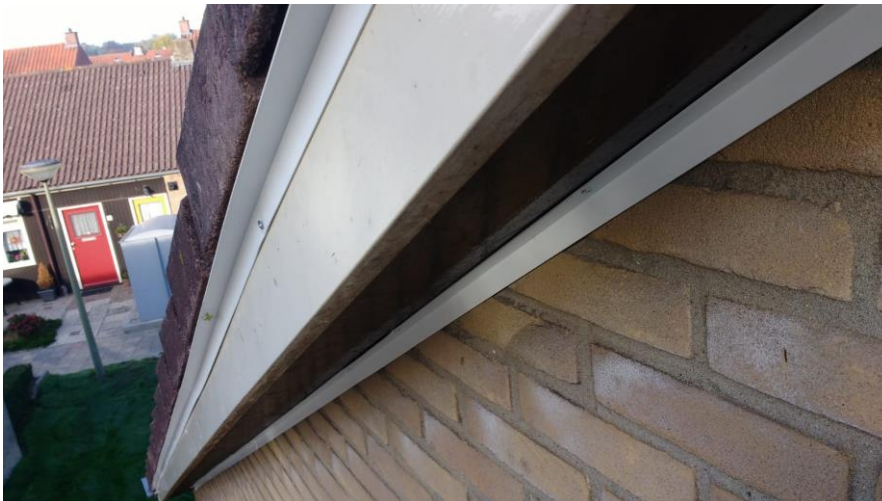
*Detail: Hoekprofiel bij kantpannen.*

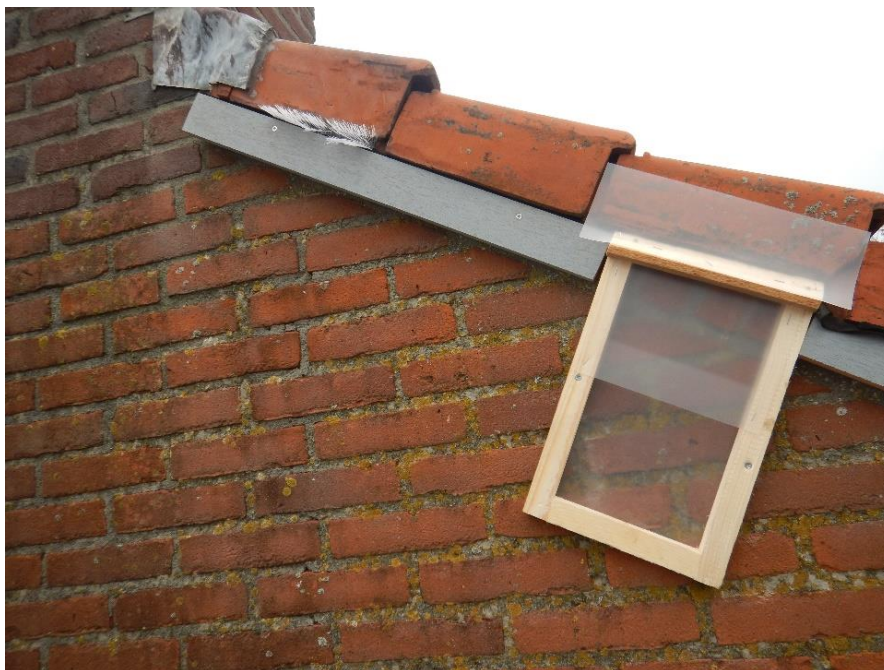
*Detail: Exclusion flap met dichtzetten gevelpan in combinatie met gootborstels en compriband.*

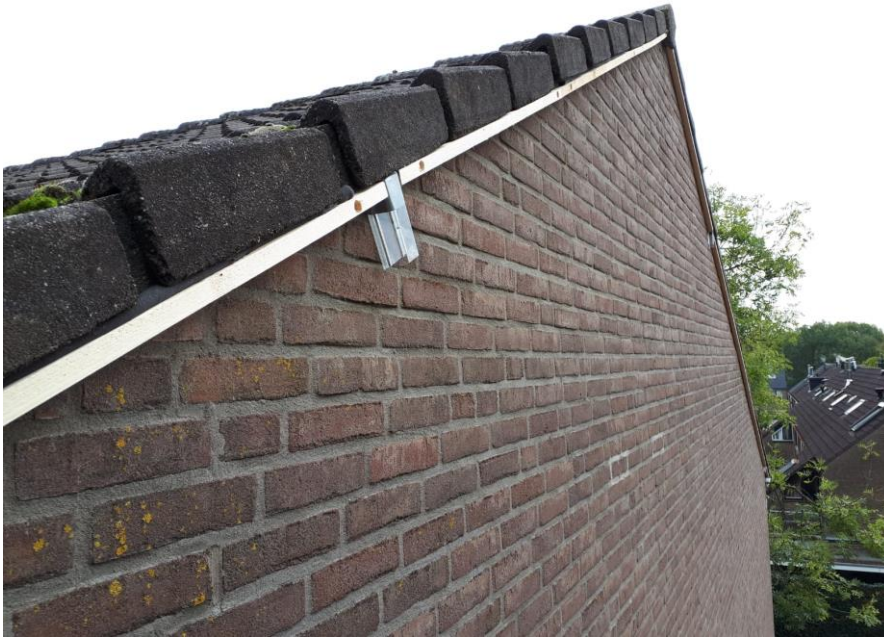
*Detail: Exclusion flaps met panlatten en rugvulling.*

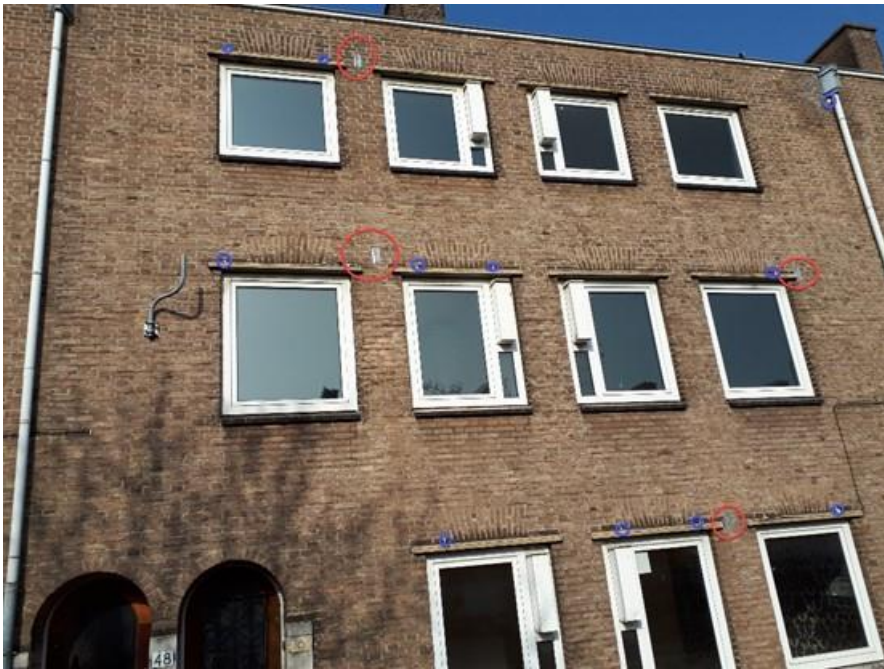
*Detail: Exclusion flap (rood) en afdichten open stootvoegen. Tijdens het ongeschikt maken worden alle stootvoegen beoordeeld. Doorlopende open stootvoegen worden afgedicht met exclusion flaps en rugvulling, bijenbekjes of spouwmuurborstels. De ondiepe, niet-doorlopende stootvoegen, worden afgedicht met pur (blauw).*

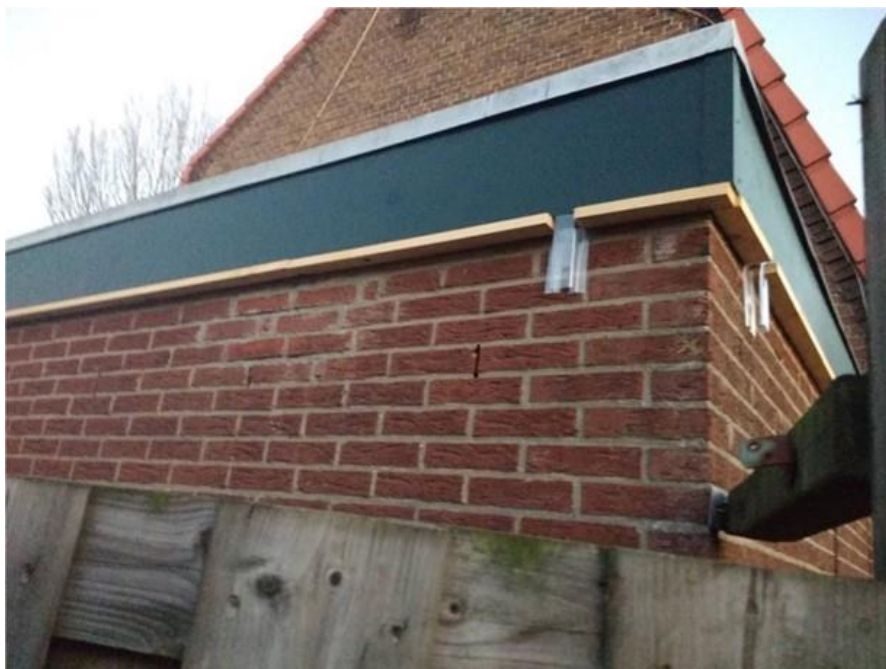
*Details: Ongeschikt maken boeidelen met panlatten en exclusion flaps.*

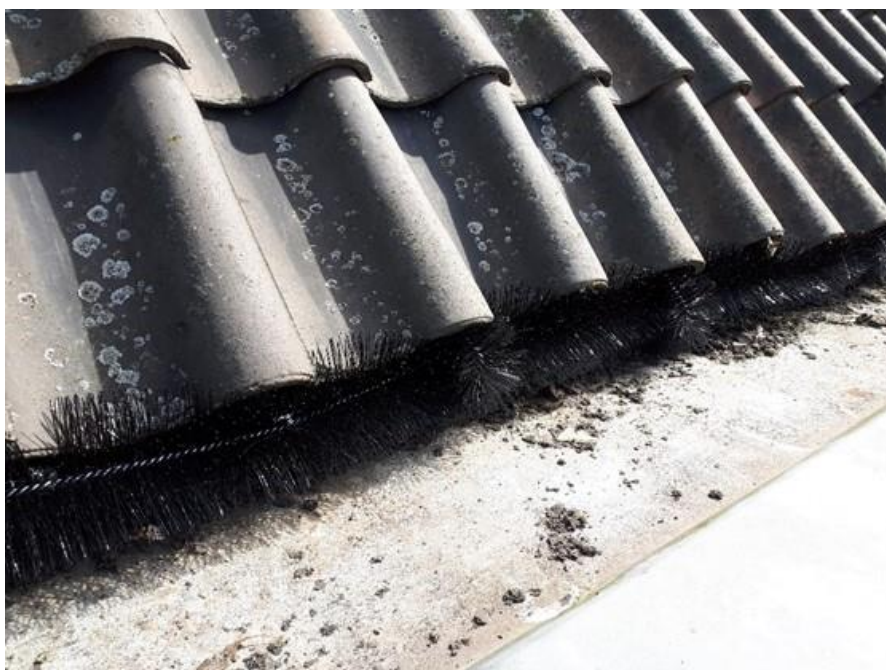
*Details: Afdichting bij de goot door middel van gootborstels onder de eerste rij pannen.*

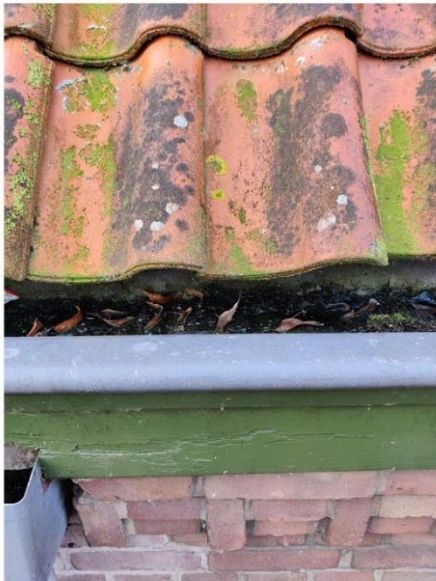
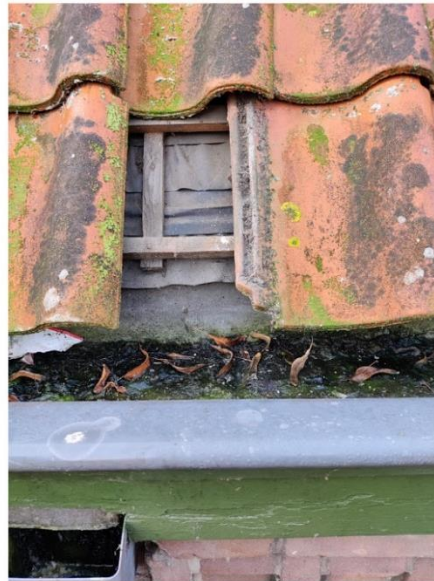
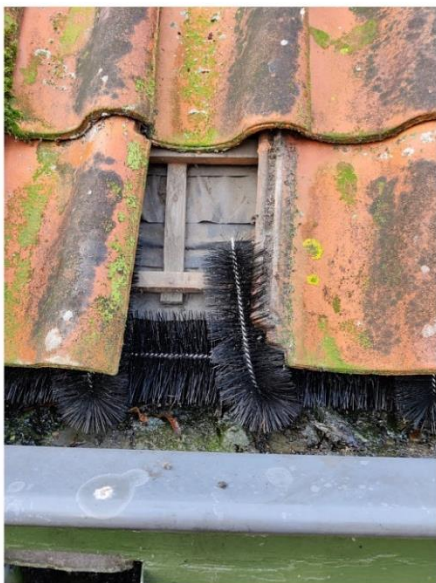
Voor ongeschikt maken

Voor ongeschikt maken, situatie onder

Na ongeschikt maken, situatie onder

*Details: Afdichting bij de goot door middel van een combinatie van lange en korte gootborstels onder de eerste rij pannen. De korte borstels worden om de lange borstels gehaakt en onder elke holte van de dakpannen gestoken. In de afbeeldingen wordt zowel de situatie boven als onder de pannen getoond. Alle pannen dienen teruggeplaatst te worden.*

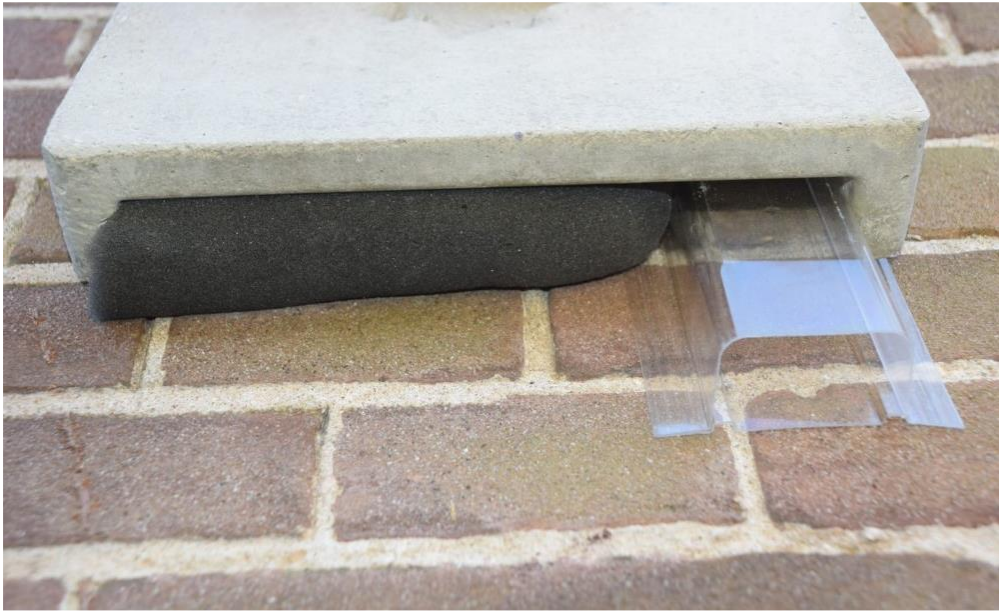
*Details: Ongeslacht maken muurschaal door het plaatsen van een exclusion flap en toepassing van kitrugvulling.*

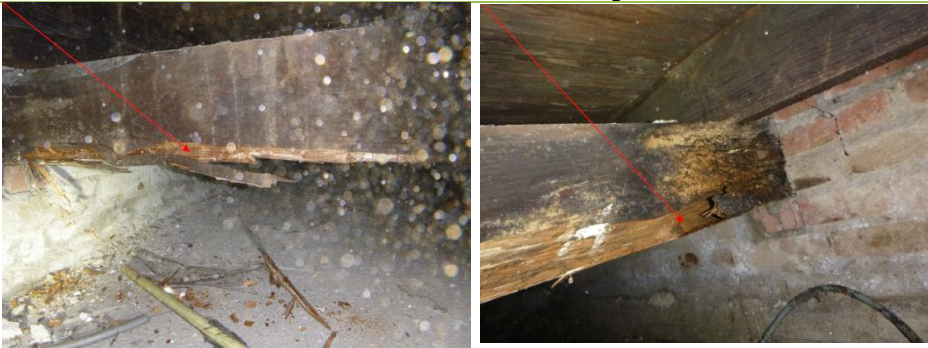
| Fundering/ Vloer | | |
|---|---|---|
| Huidige situatie | <ul style="list-style-type: none"><li>- Slechte vloer begane grond, de houten balken zijn op diverse plekken aangetast door bruinrot. Ook is er plaatselijk zwam aanwezig.</li><li>- Bij de Nehobovloer is op diverse plekken betonrot geconstateerd.</li><li>- Losliggend asbest aanwezig.</li><li>- Diverse lekkages aan leidingen.</li><li>- Doorgang naar naast gelegen kruipruimte is niet overal aanwezig.</li></ul> | <ul style="list-style-type: none"><li>- Sommige woningen hebben geen bereikbare kruipruimte i.v.m. doorgelegd laminaat of vloerbedekking.</li></ul> |
| Risico's | <ul style="list-style-type: none"><li>- Kans op asbest besmetting tijdens werkzaamheden.</li><li>- Kans op verzakking van de houten vloer</li></ul> | <ul style="list-style-type: none"><li>- I.v.m. kans op verdere degradatie van schades aan vloeren dienen deze periodiek te worden gecontroleerd.</li></ul> |
