HISTORISCH BODEMONDERZOEK

RUMELAARSEWEG 34

TE WoudenBERG

# Rapportage historisch bodemonderzoek

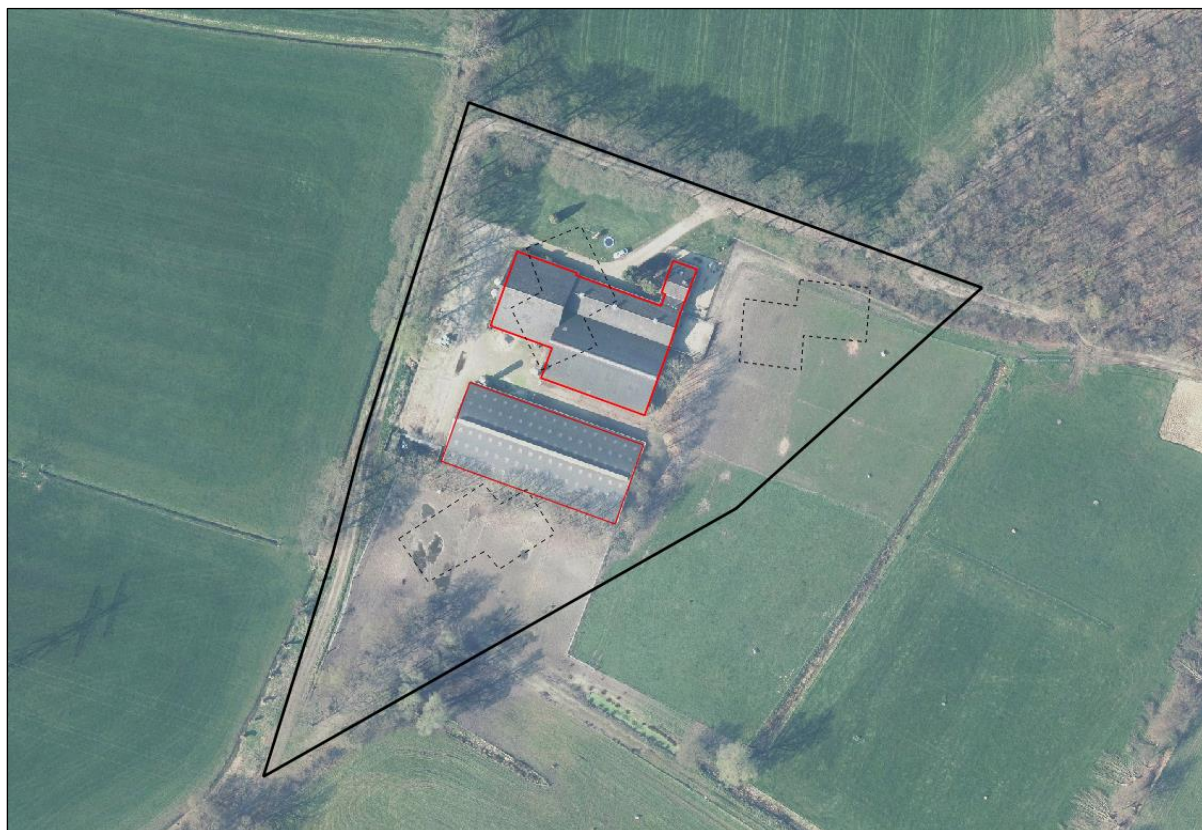
**Figuur 1** *Huidige situatie onderzoekslocatie (luchtfoto 2015). Zwart omlijnd is de onderzoekslocatie. Met stippellijnen is weergegeven de toekomstige bebouwing.*

In de huidige situatie is de onderzoekslocatie ( $\pm 1,8$  ha) in gebruik als boerenerf en bebouwd met een woonboerderij ( $\pm 1.600$  m<sup>2</sup>) daterend uit 1966 en een stal ( $\pm 1.400$  m<sup>2</sup>) daterend van 2006. De onderzoekslocatie wordt ontsloten door twee toegangswegen. Het erfgedeelte is verhard met klinkers. Het terrein rondom het erf is in gebruik als weide en akkerland. In onderstaande figuur is de huidige situatie weergegeven.

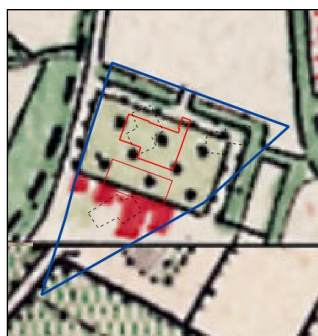
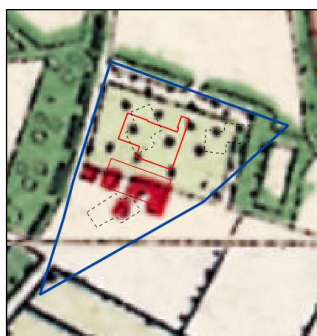
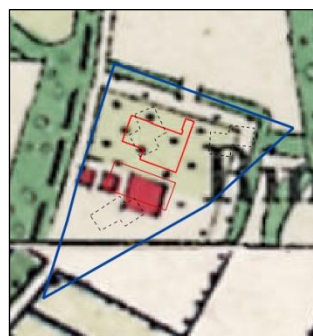
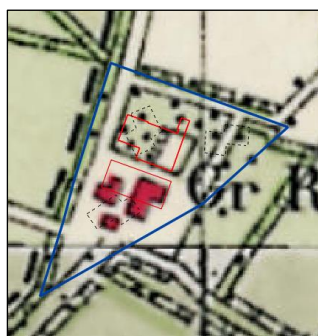
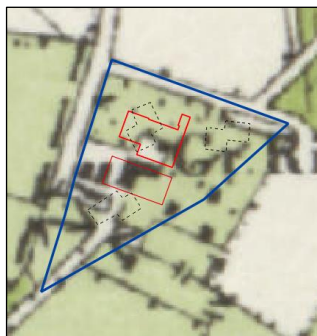
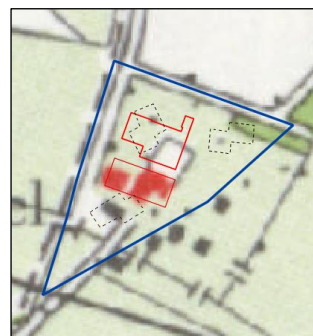
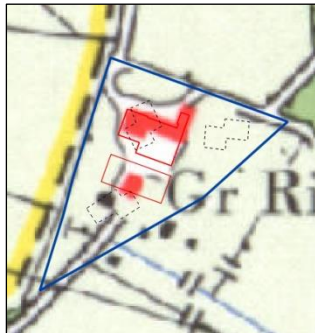
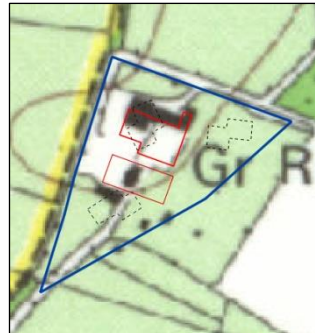
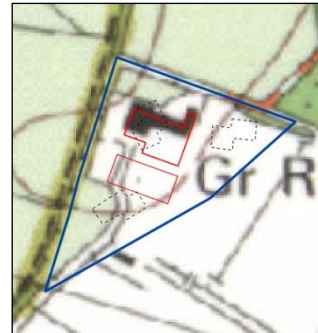
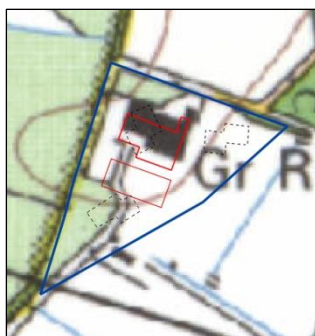
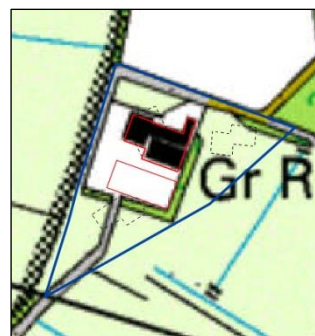
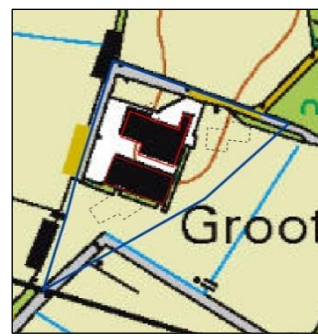
Onderstaande figuren geven de ontwikkeling van de onderzoekslocatie op diverse historische topografische kaarten weer, de onderzoekslocatie is hierbij blauw omlijnd.

Op topografisch kaartmateriaal daterend van 1893 staat de zuidwestzijde van de onderzoekslocatie reeds als bebouwd aangeduid. De noordoostzijde van de onderzoekslocatie is in deze periode in gebruik als boomgaard. Rondom de boomgaard loopt een onverharde weg. Deze situatie blijft grotendeels gelijk tot minimaal 1935 (in de periode tot aan 1952 zijn geen historische kaarten beschikbaar).

Op het eerste topografisch kaartmateriaal na de WOII daterend uit 1952 is op te maken dat de oostelijke onverharde weg is verwijderd. Het noordelijk terreindeel is vermoedelijk nog wel in gebruik als boomgaard. Daarnaast is de aanwezige bebouwing grotendeels vernieuwd en zijn her en der kleine schuurtjes gerealiseerd. Over de zuidzijde van de onderzoekslocatie is een toerit aangelegd.

In 1962 lijkt het noordelijke terreindeel niet meer in gebruik als boomgaard. Op het zuidelijk terreindeel is een aanvullende loods ingetekend. Op 21 juni 1966 is een vergunning afgegeven voor de bouw van de huidige woonboerderij (veehouderij), op voorwaarde dat de dakbedekking uit pannen bestaat. De gehele woonboerderij (incl. stallen) is voorzien van een betonnen fundering van circa 10 tot 15 cm dik. Onder de boerderij is een mengmestkelder aangelegd voorzien van 15 cm gewapend beton. Daarnaast is in de noordwestzijde van het pand een garage gerealiseerd. Ter plaatse van de

noordoostzijde is een wagenberging gerealiseerd. Op kaartmateriaal van 1973 staat de woonboerderij voor het eerst aangegeven, tevens is op te merken dat een deel van de zuidelijke schuren zijn gesloopt.

Op kaartmateriaal van 1984 staat de huidige inrichting ter plaatse van het erf aangegeven.

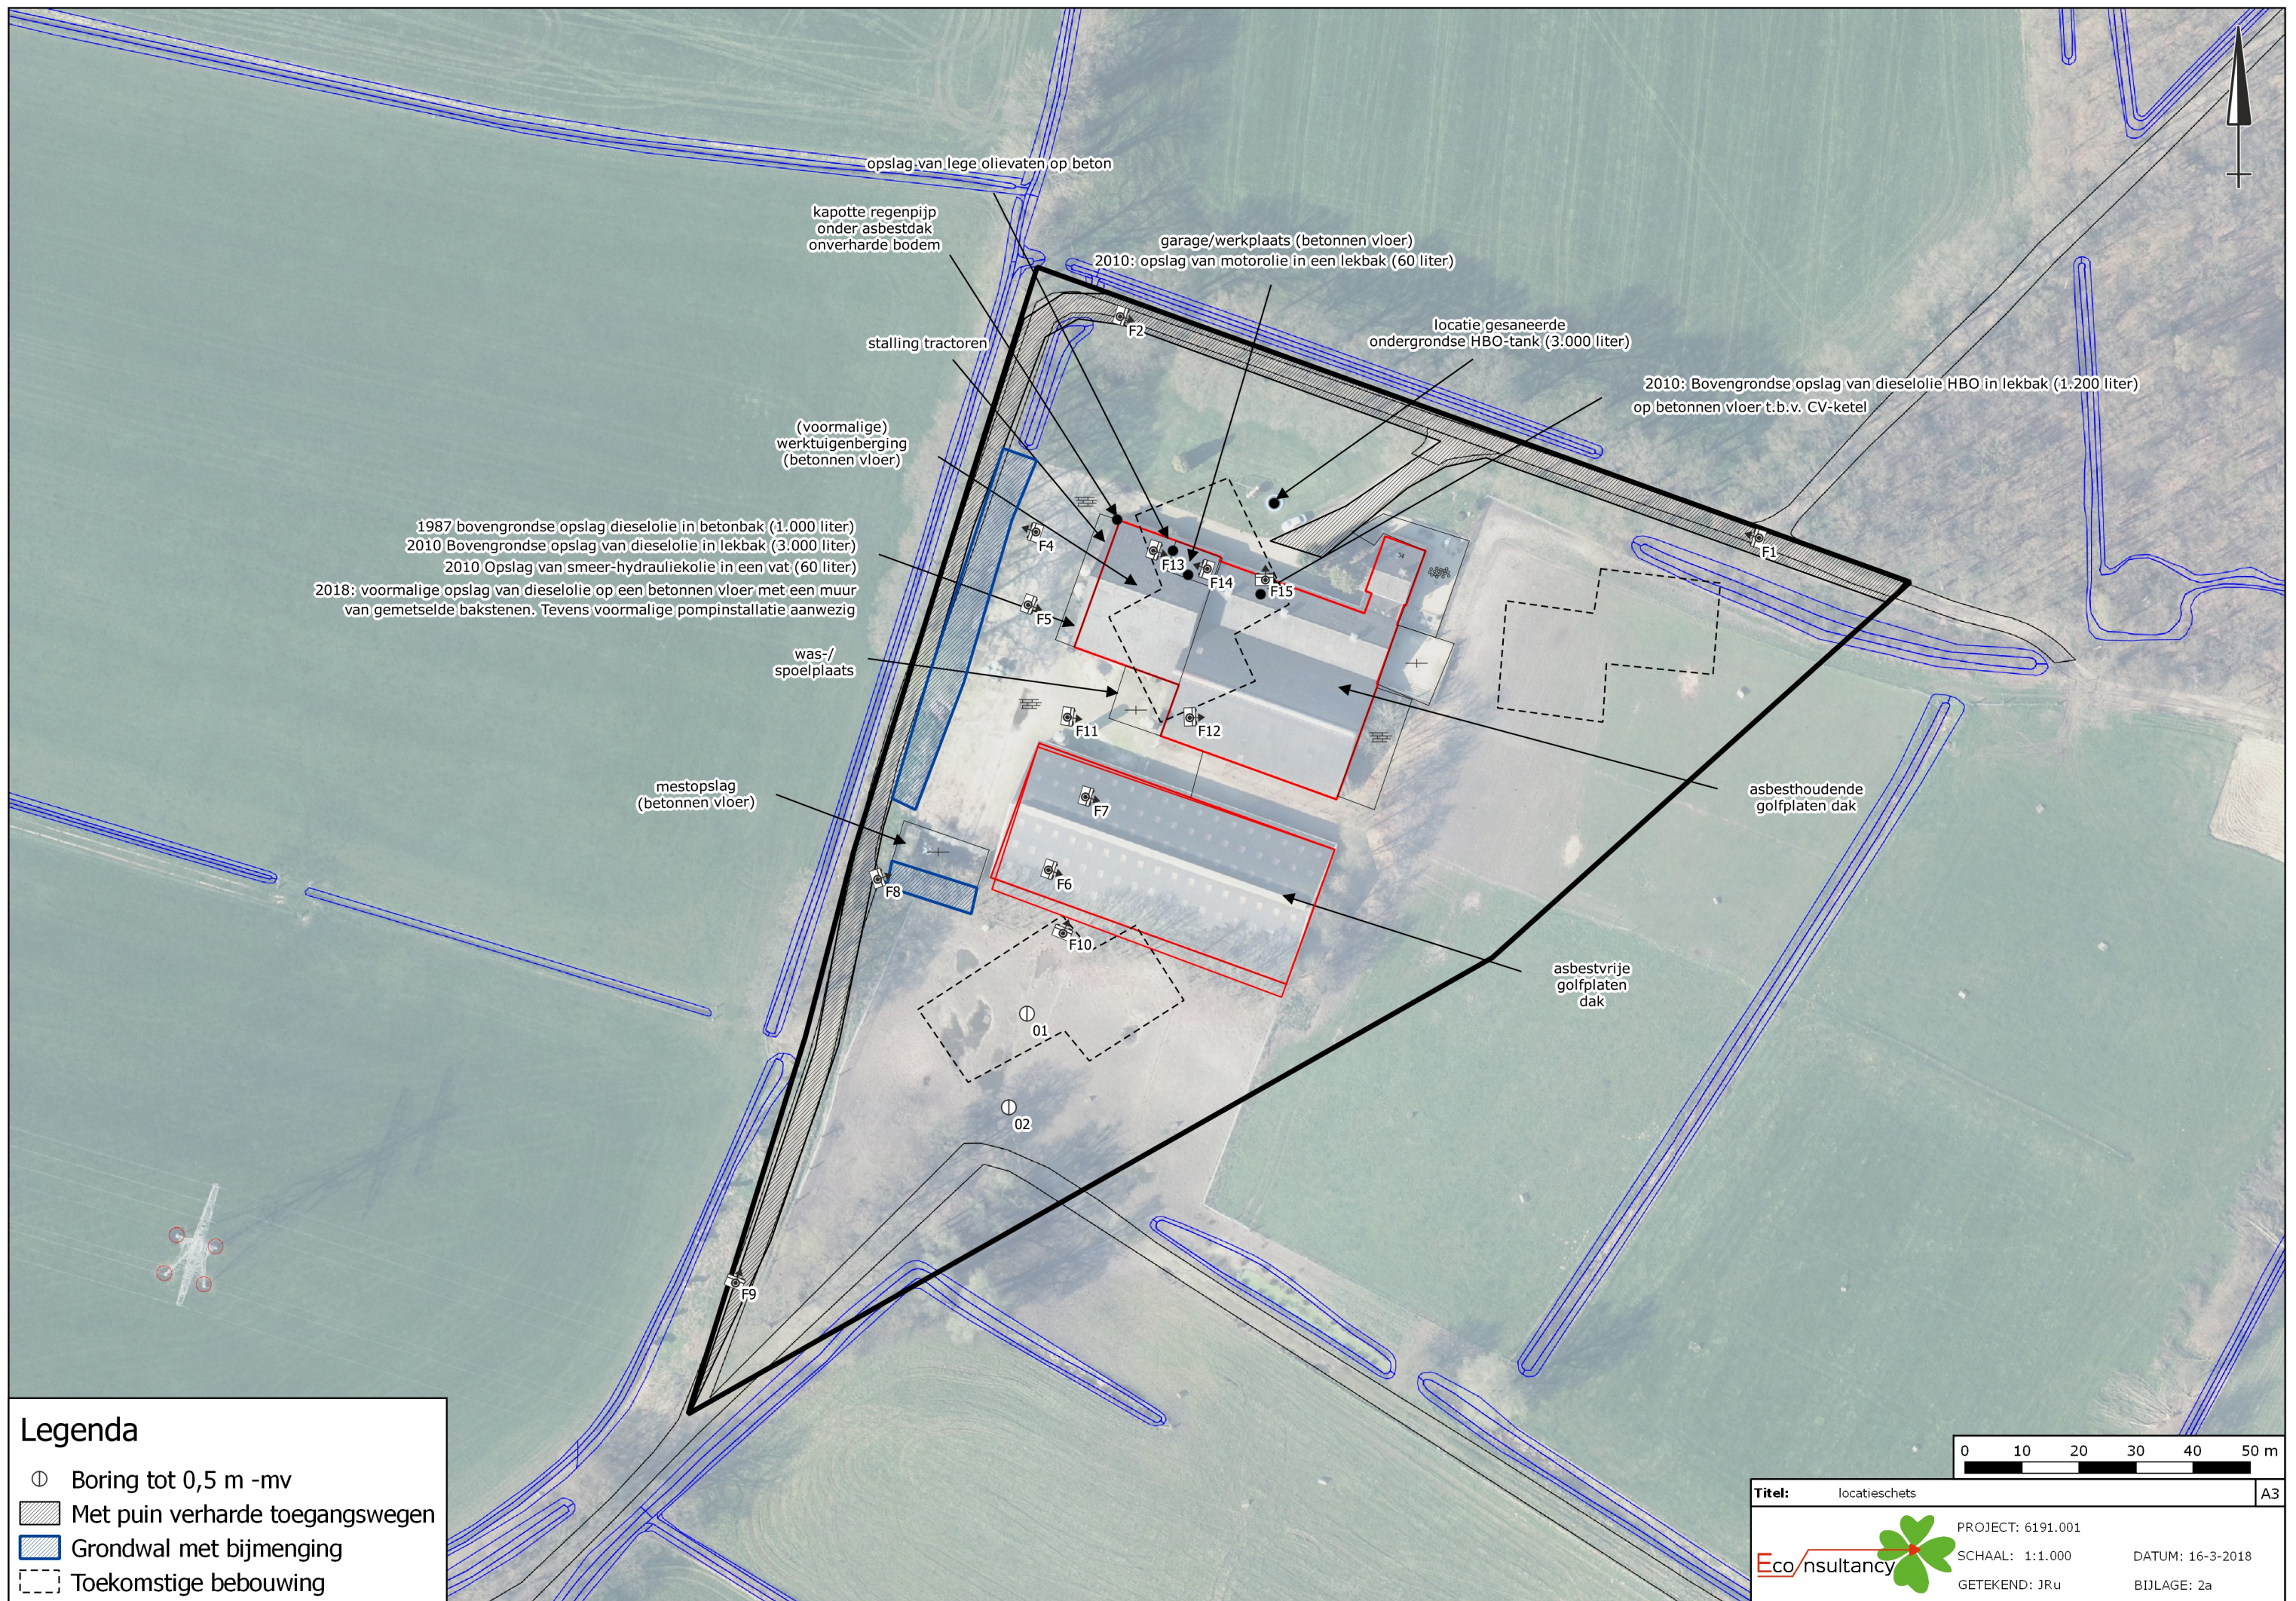
- ⊙ Boring tot 0,5 m -mv
- Met puin verharde toegangswegen
- Grondwal met bijmenging
- Toekomstige bebouwing
