## Houtsma Kop van Cruquius aan de Cruquiusweg te Amsterdam

Opdrachtnummer: 02P010703-07

**Rapport betreffende**  
Resultaten geotechnisch onderzoek  
Barrièrewerking

**Documentnummer**  
02P010703-07-adv-01

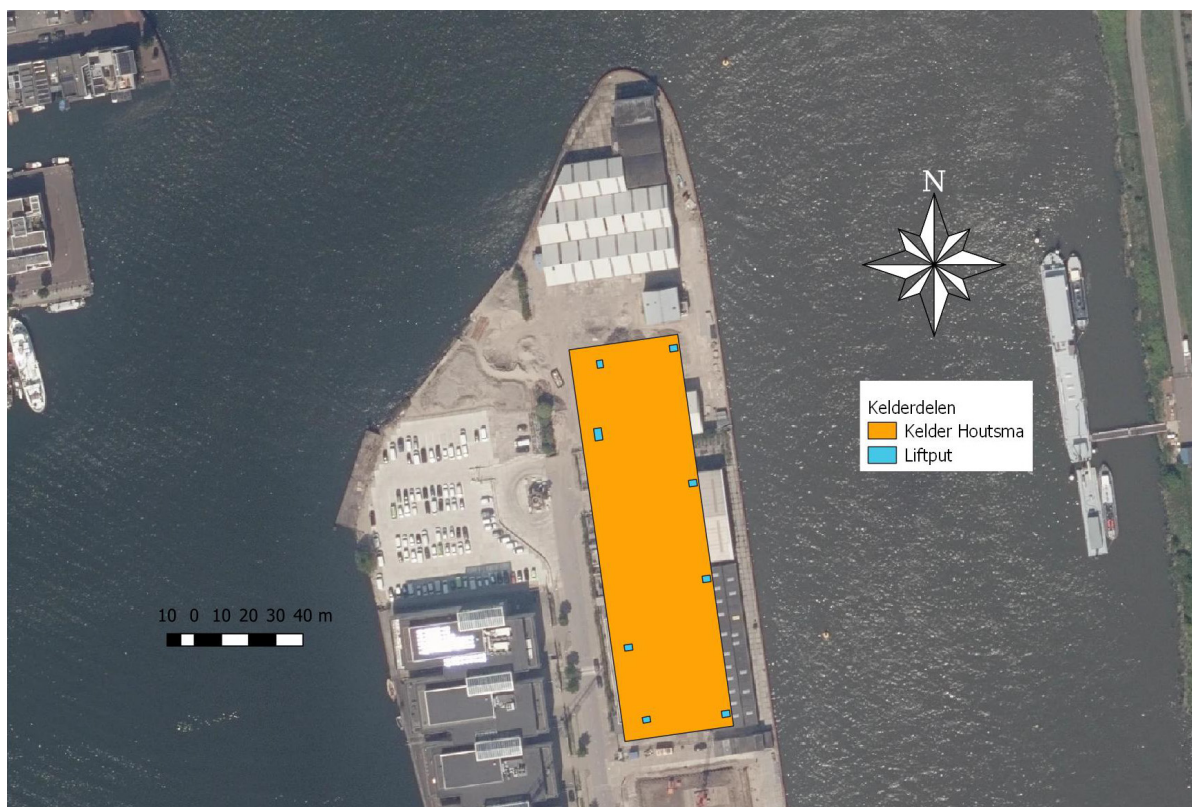
Figuur 2. Overzicht kelder.

Houtsma Noord en Zuid worden opgetrokken in 7 bouwlagen. Beide blokken hebben een afmeting van ca. 65 x 45 m<sup>2</sup>. Onder maaiveld is een tweelaagskelder voorzien.

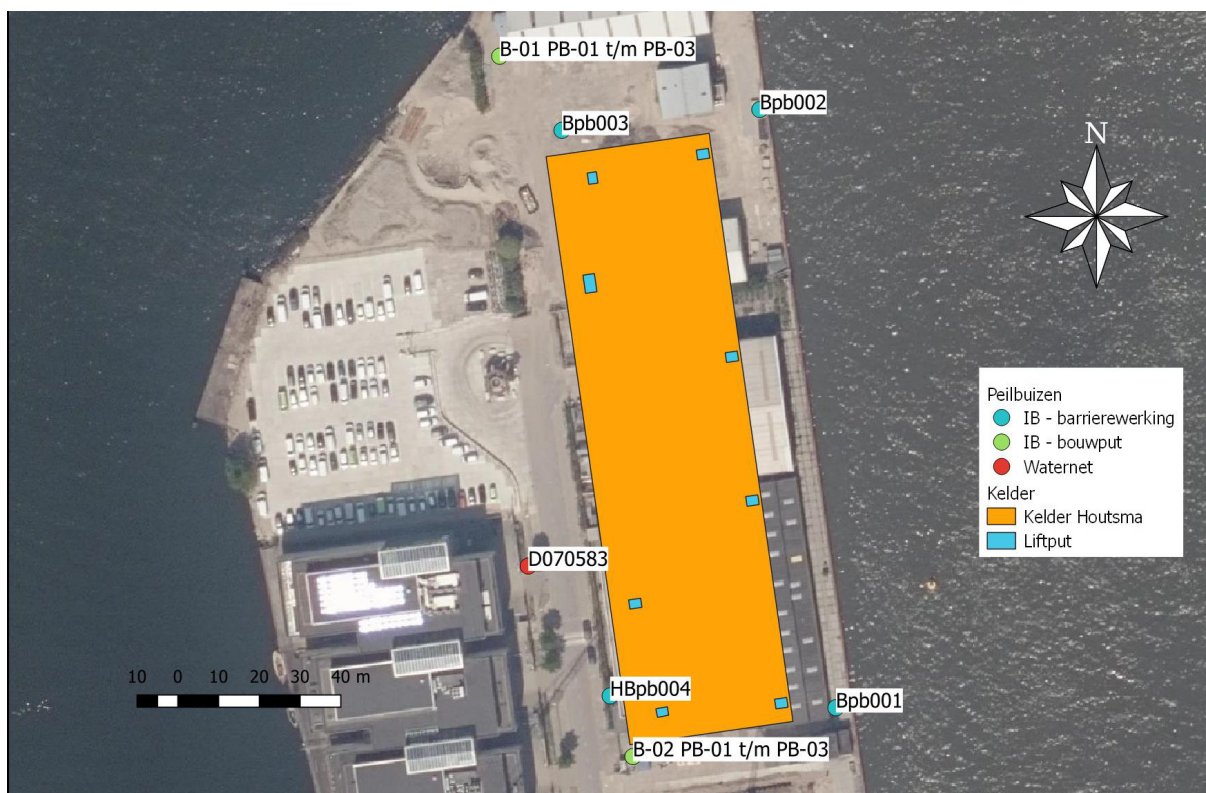
Figuur 4. Locatie peilbuizen op projectlocatie.

Om inzicht te krijgen in het verhang van de grondwaterstand over de projectlocatie zijn op de hoeken van de toekomstige nieuwbouw 4 peilbuizen aangebracht in de freatische toplaag. Alle peilbuisfilters hebben een diepte van ca. 2 m – NAP. In de peilbuizen zijn dataloggers geplaatst waarmee de freatische grondwaterstand gedurende een periode van 3 maanden zal worden gemonitord. In navolgende figuur zijn de grondwaterstanden weergegeven zoals deze tussen 19 november en 15 december 2021 zijn gemeten.
