Geohydrologisch advies betreffende:

**Bouwrijp maken van perceel Dijk 2b Broek op Langedijk**

ons kenmerk S19.224-H6/JVS  
datum 30 juli 2020

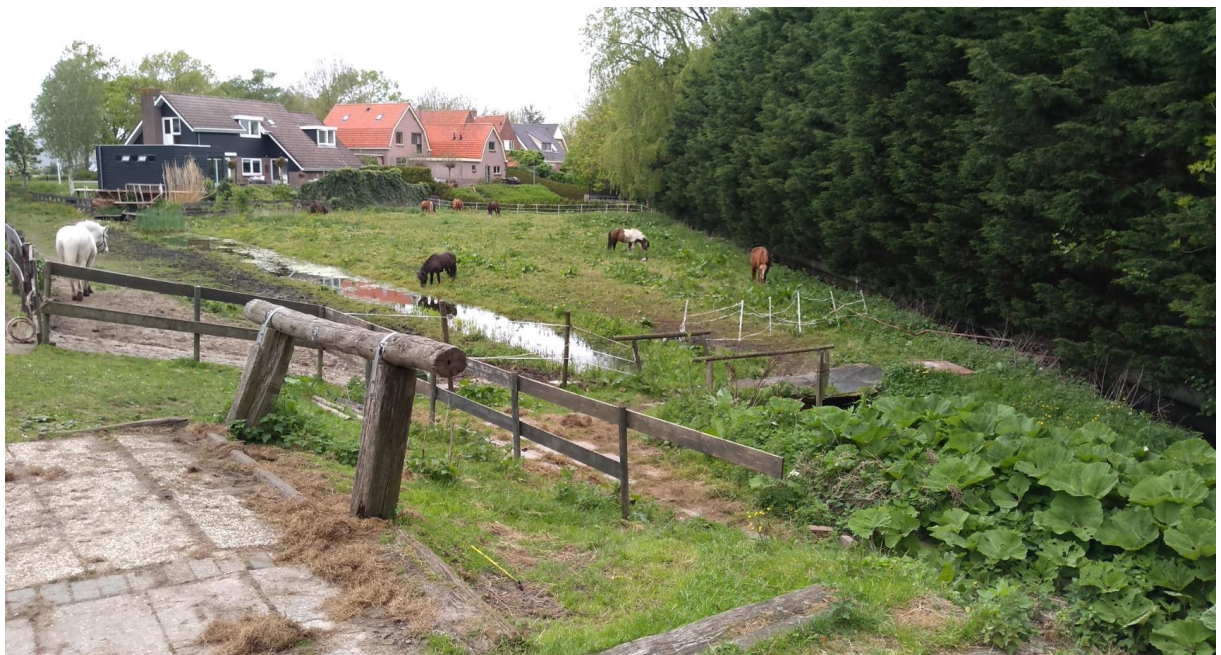
Figuur 2: Foto projectlocatie. Locatie van de foto aangegeven in Figuur 1.

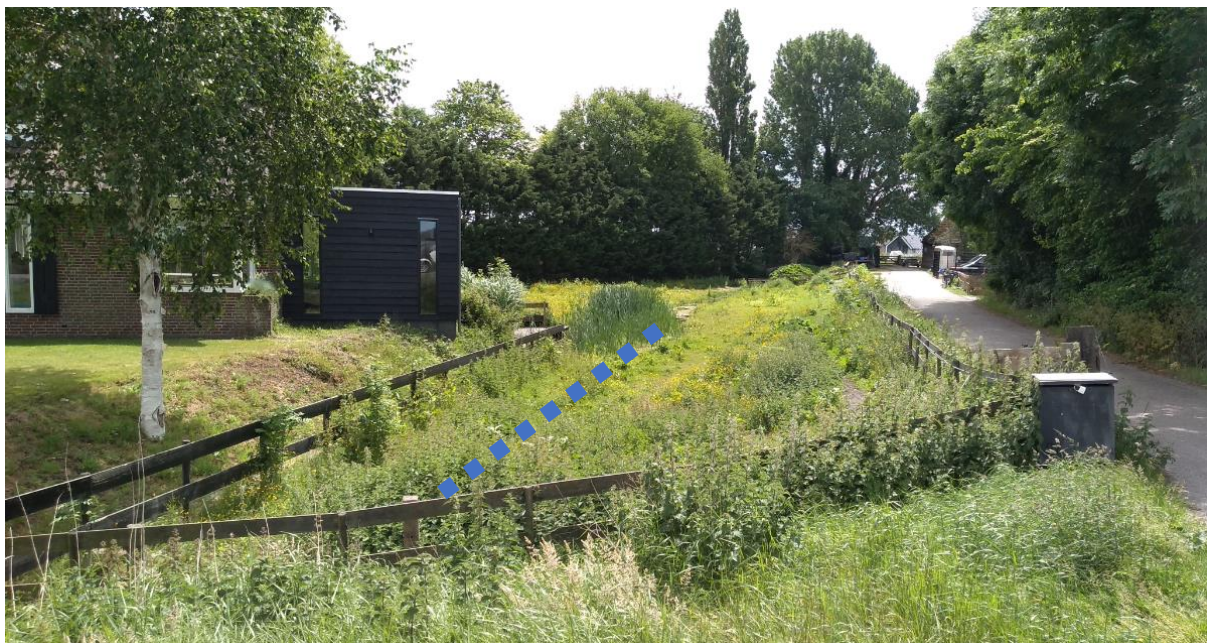
*Figuur 6: Foto voortuin Dijk 2a. Toekomstige inrit aangegeven met blauw.*

Aan de noordzijde grenst de projectlocatie aan het perceel van Dijk 2a. Op basis van het AHN3 ligt dit perceel op ca. NAP -0,4 à -0,5 m (ca. 1,5 m hoger dan de projectlocatie). De afwatering van de voortuin van dit perceel is richting de toekomstige inrit van 2b, waarna het water richting de sloot kan stromen. Een foto van deze situatie is weergegeven in Figuur 6.

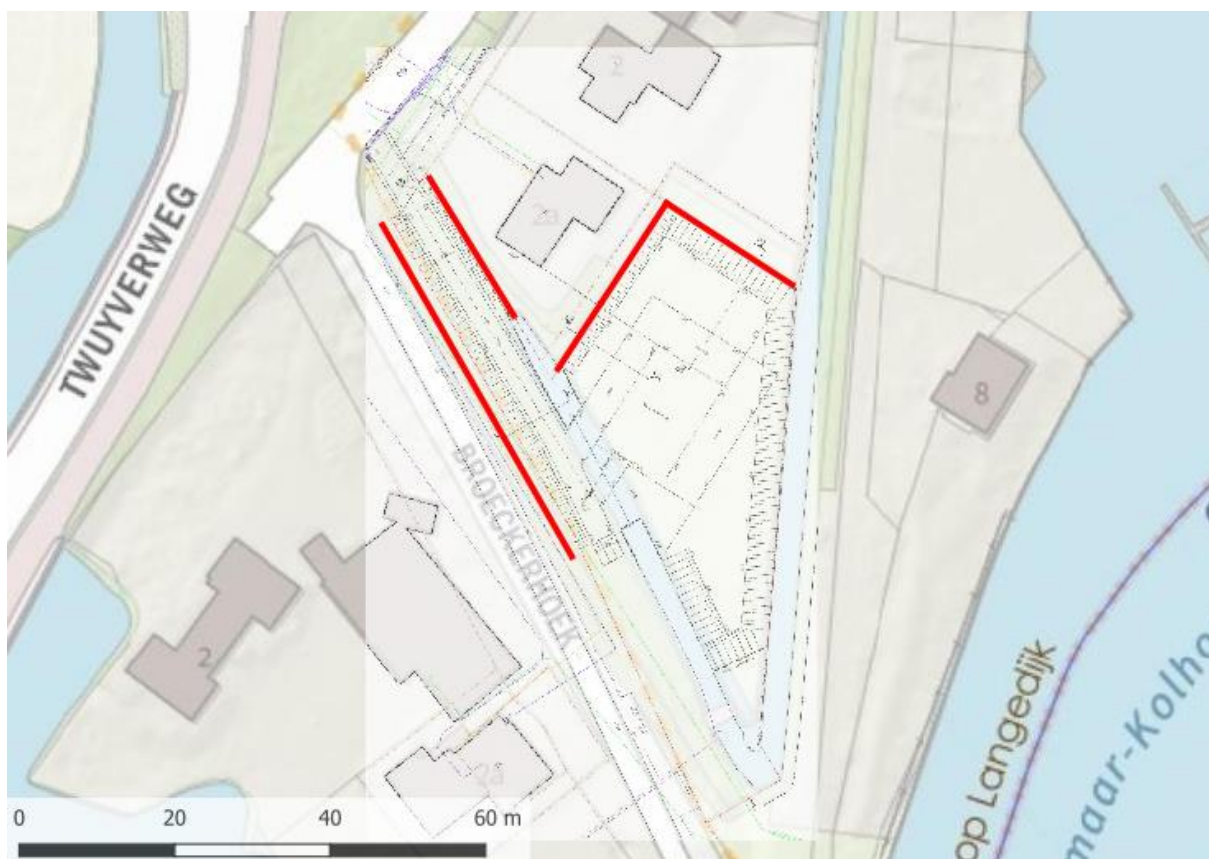
*Figuur 8: schematische weergave van benodigde afwaterende voorzieningen.*

Om nadelige gevolgen voor de waterhuishouding in de omgeving als gevolg van het ophogen van het terrein te voorkomen, zijn water afvoerende voorzieningen nodig aan de zijde van Dijk 2, Dijk 2A en nabij de inrit. De voorgestelde locaties zijn in Figuur 8 weergegeven. Als water afvoerende voorziening kan een greppel of goot, eventueel in combinatie met drainage worden toegepast. Met deze voorzieningen wordt voorkomen dat regenwater afstroomt richting de naastgelegen percelen. Tevens wordt hiermee voorkomen dat grondwater vanuit de ophoging richting Dijk 2 en 2A kan stromen, waarmee grondwateroverlast in de kelders wordt voorkomen.
