## Rapportage actualiserend vooronderzoek

### Burgemeester van Nispen van Sevenaerstraat 6 te Laren

| <b>Rapportnummer</b> | 14374.001 |

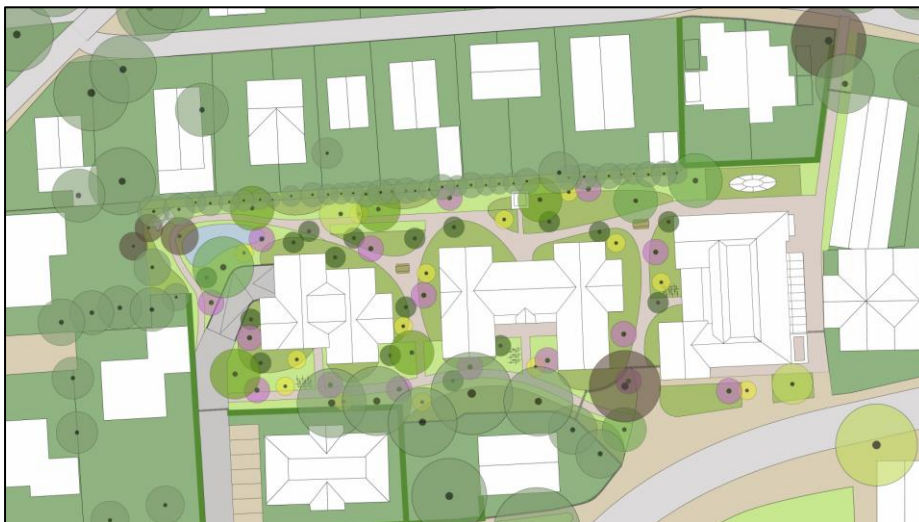
De initiatiefnemer is voornemens de bestemming van de onderzoekslocatie te wijzigen. Ten opzichte van de onderzoeken uitgevoerd door Econsultancy in 2017/2018 is het project zelf niet veel veranderd. De huidige bebouwing wordt gesloopt (wel hergebruik bestaande parkeergarage), waarna nieuwbouw wordt gerealiseerd die bestaat uit woningen en een commerciële functie in de plint van het hoofdgebouw (zuidoostelijk op de kavel). De planinrichting is op onderstaande afbeelding weergegeven.

Figuur 7. Planinrichting van de onderzoekslocatie
