## Mitigatie schubvaren

### Petroleumhaven Den Haag

Rapportnummer: 20161418/rap01  
Status rapport: Versie2  
Datum rapport: 5 mei 2017

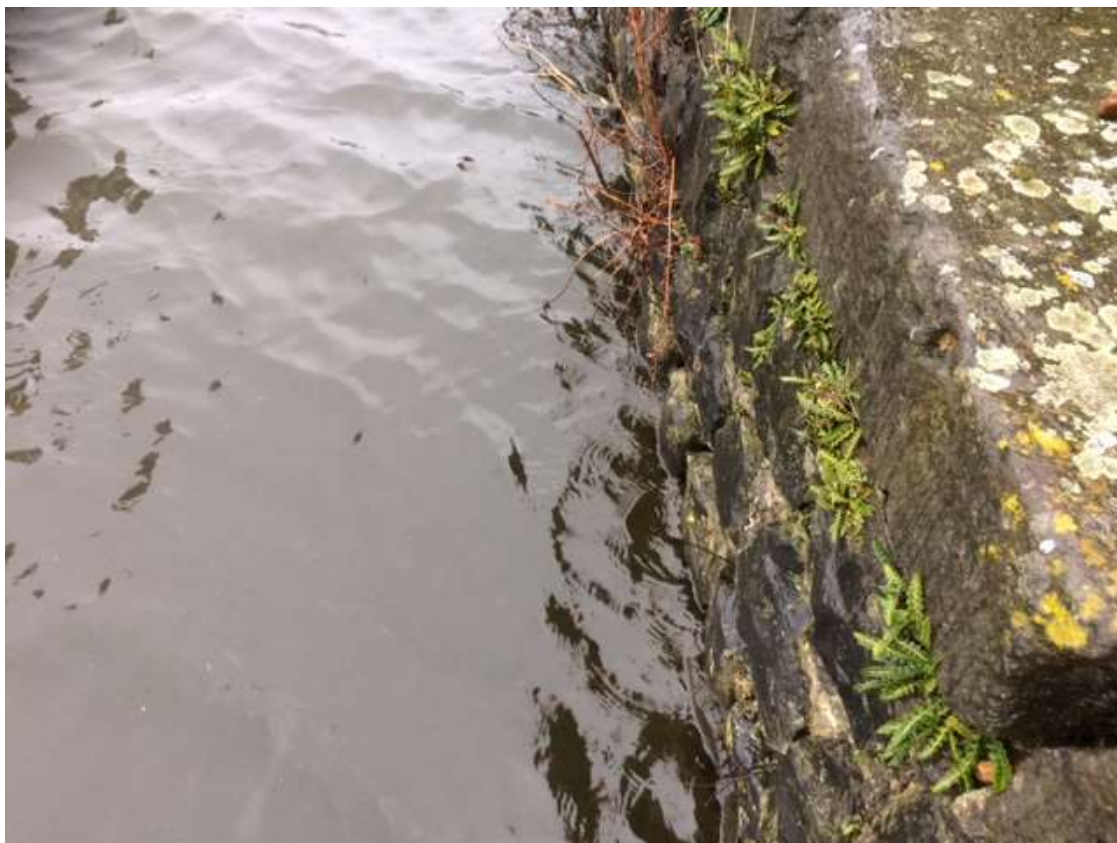
Foto 2-1. De groeiplaats van de schubvaren. Opvallend is dat de meeste planten in de bovenste voeg zijn geworteld.

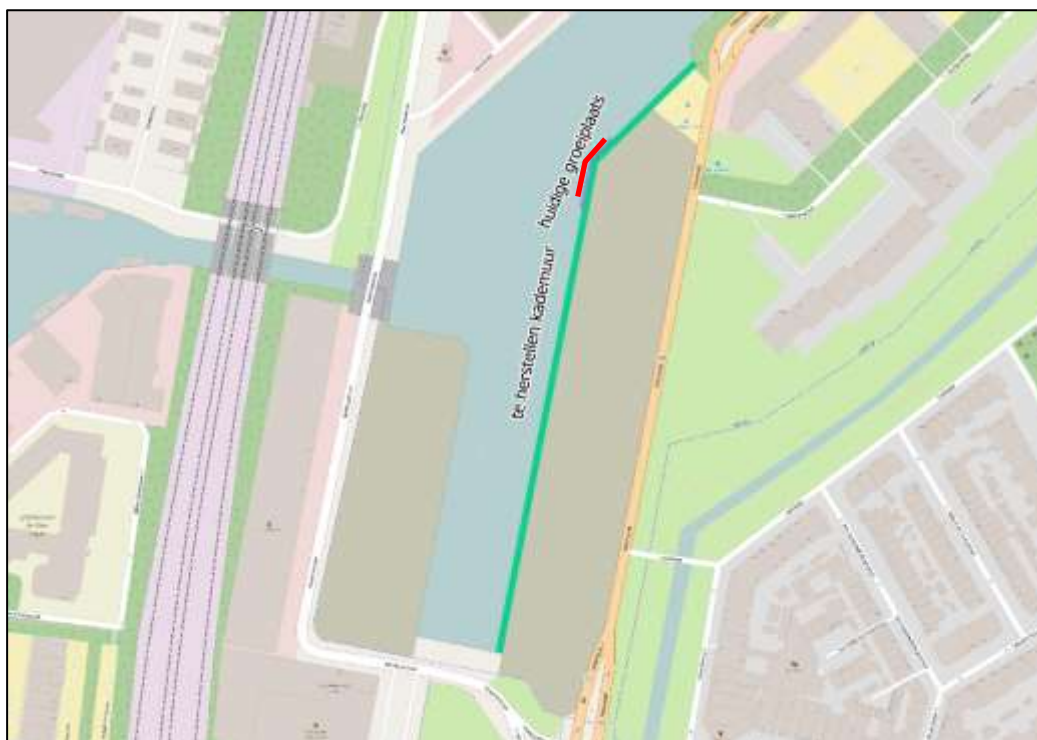
Figuur 2-1: De te vervangen kadeconstructie met muurvegetaties in groen en de huidige groeiplaats van de schubvaren in rood (circa 20 meter kademuur) (bron ondergrond: OpenStreetMaps).

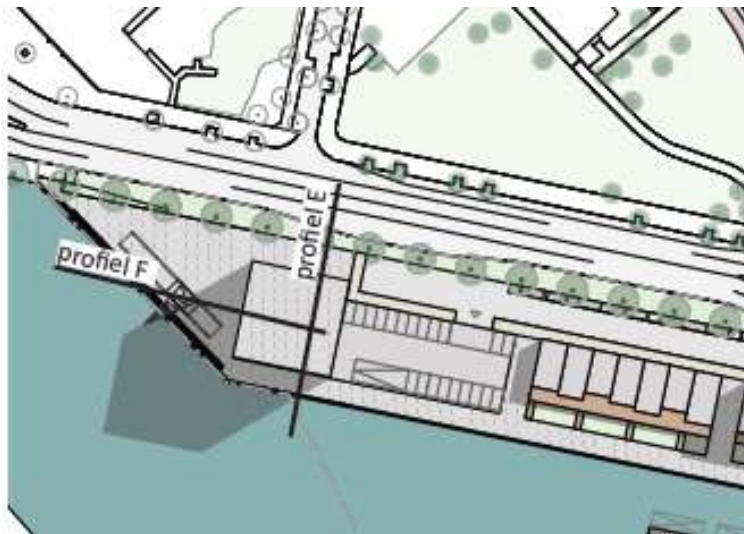
**Figuur 2.4. Beschaduwung groeiplaats in de nieuwe situatie.**
