BODEMSANERINGSPLAN

IJSSELDIJK 363

TE KRIMPEN AAN DEN IJSSEL

# Bodemsaneringsplan

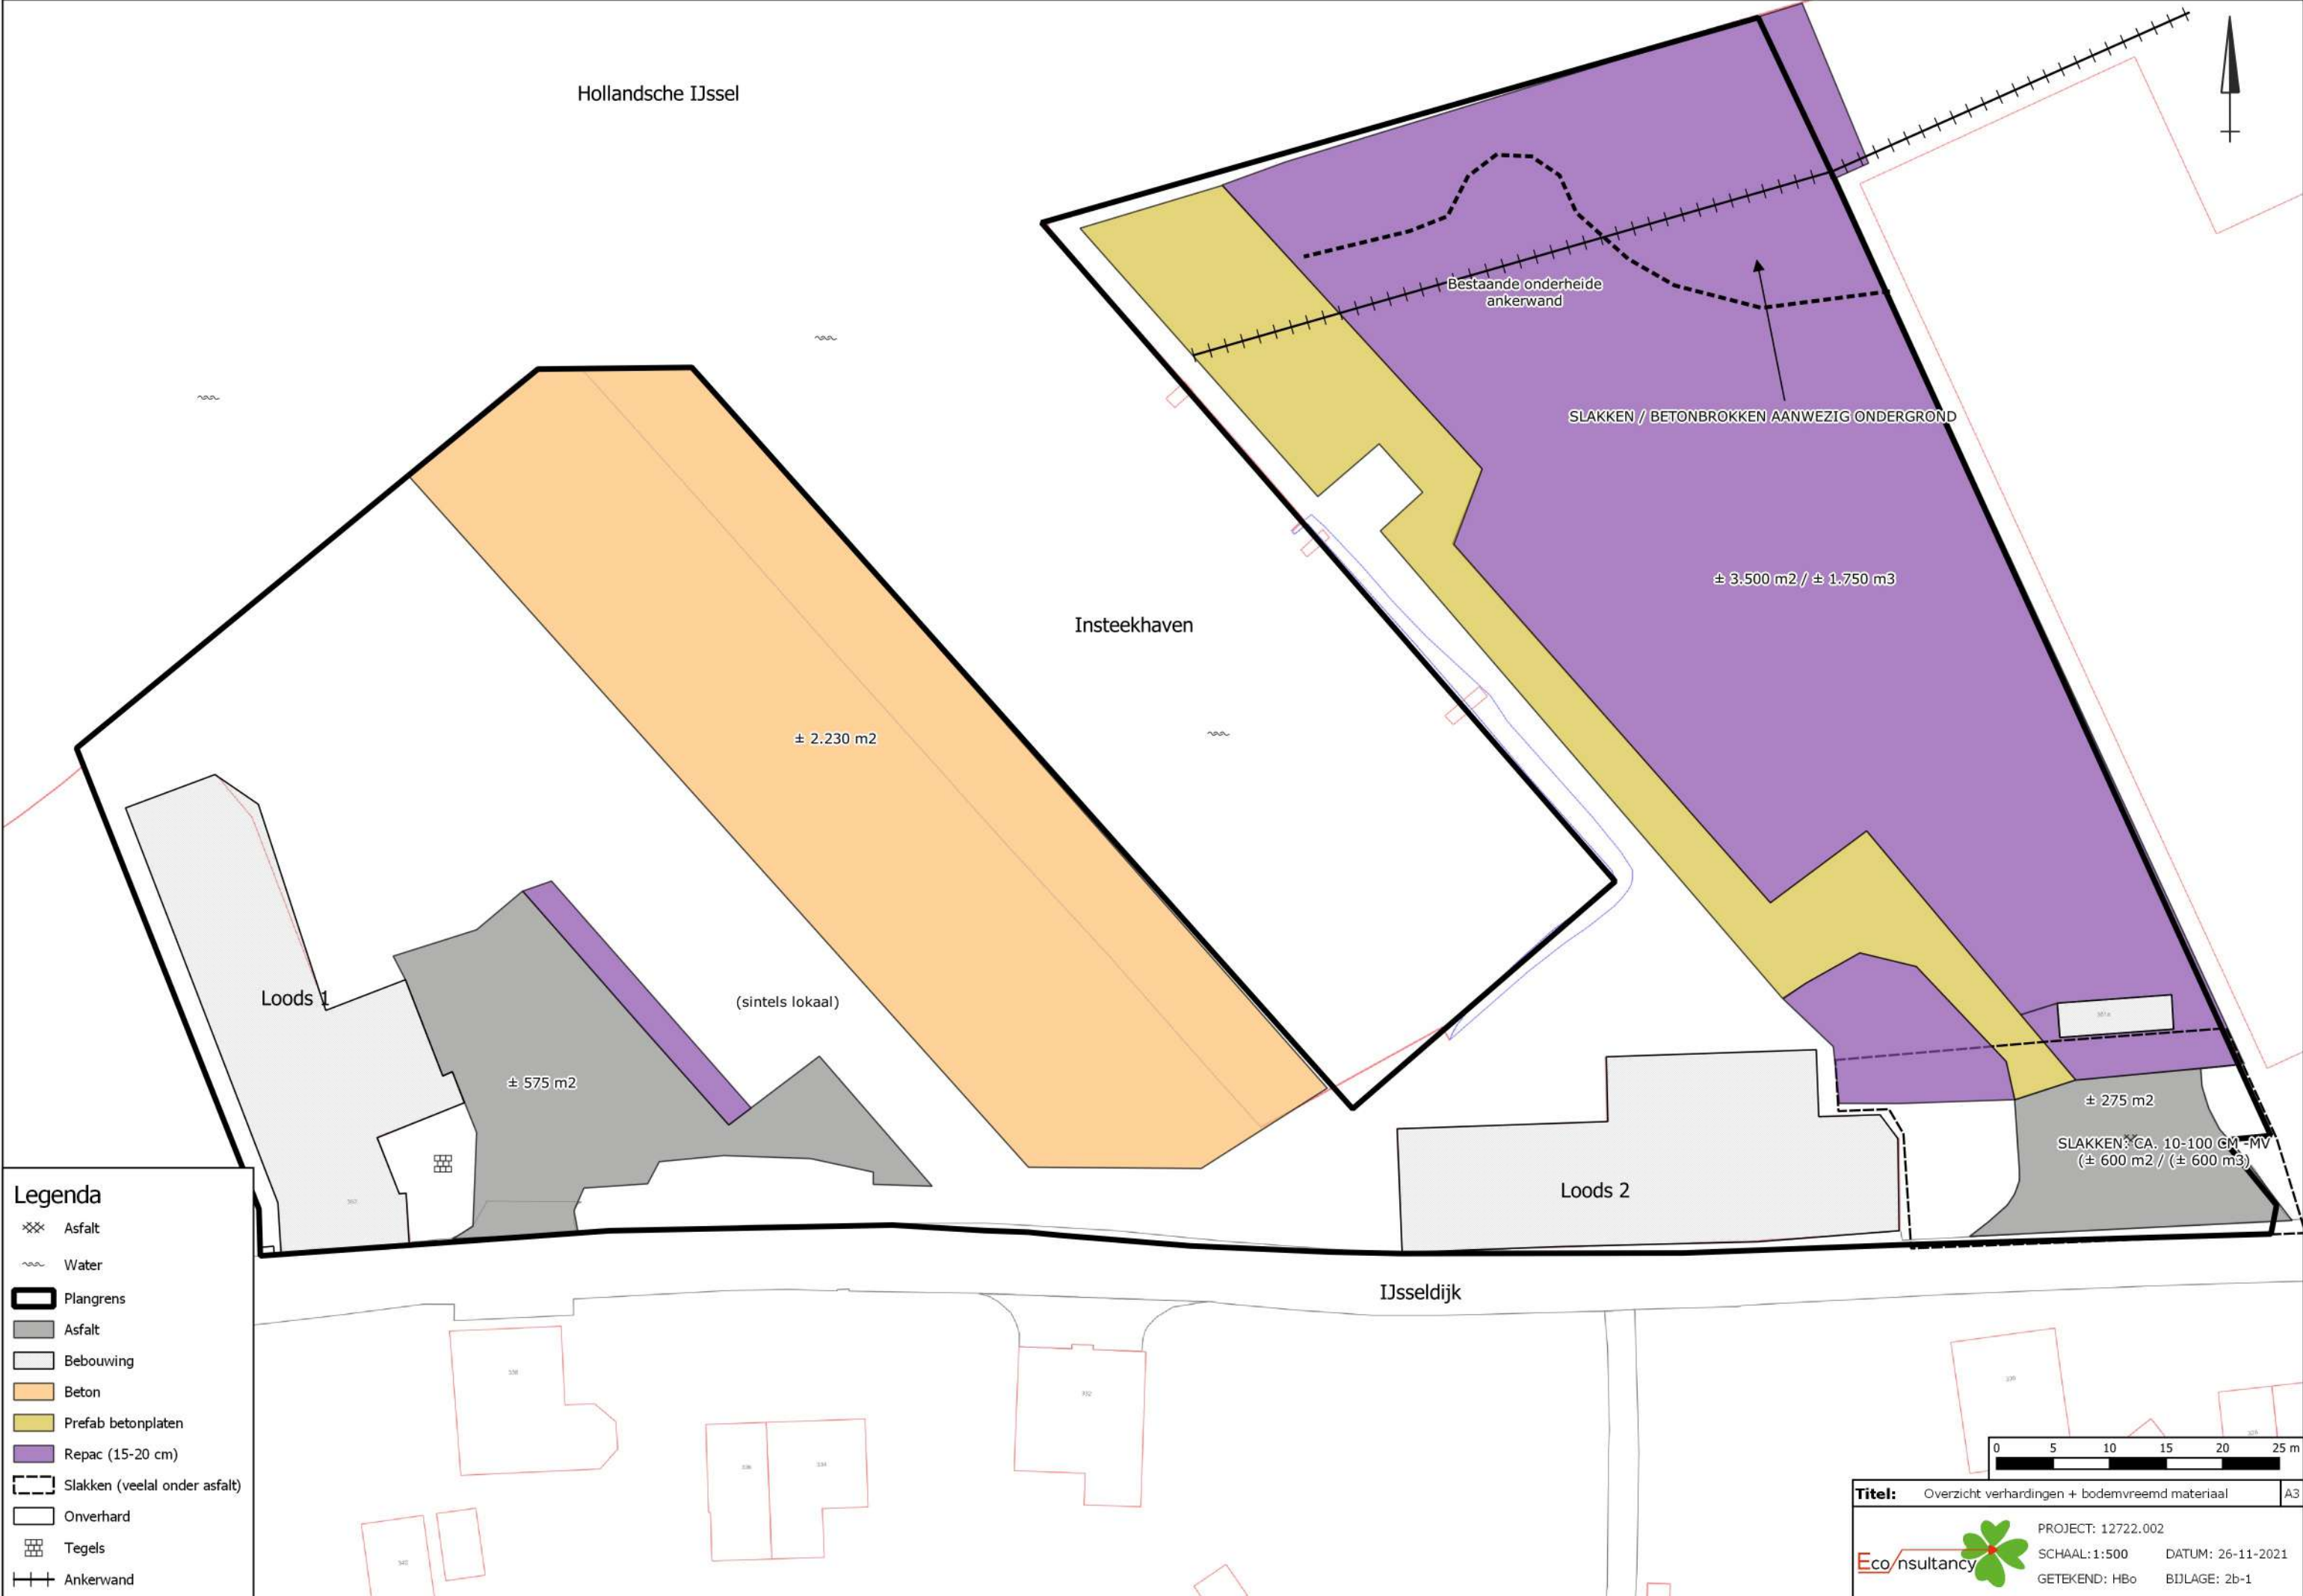
- Asfalt
- Water
- Plangrens
- Asfalt
- Bebouwing
- Beton
- Prefab betonplaten
- Repac (15-20 cm)
- Slakken (veelal onder asfalt)
- Onverhard
- Tegels
- Ankerwand

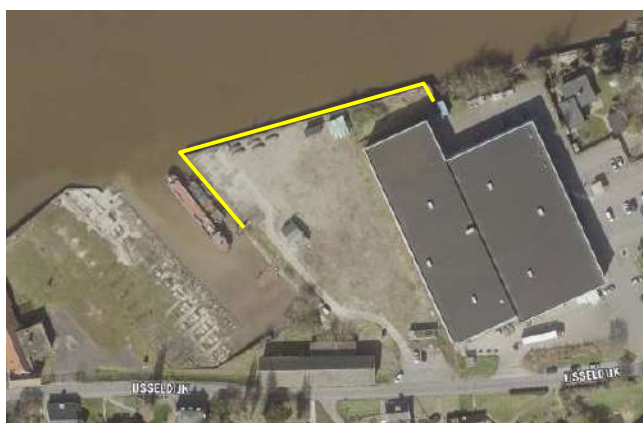
figuur 1.1: Luchtfoto havenkom IJsseldijk 363 met in geel aangegeven damwand [bron: Cyclomedia]

In dit rapport zijn de resultaten beschreven van het uitgevoerde onderzoek. De damwand staat langs de Hollandsche IJssel over een lengte van circa 150 meter. De ligging en een overzichtsfoto van de damwand staan weergegeven in respectievelijk figuur 1.1 en figuur 1.2.

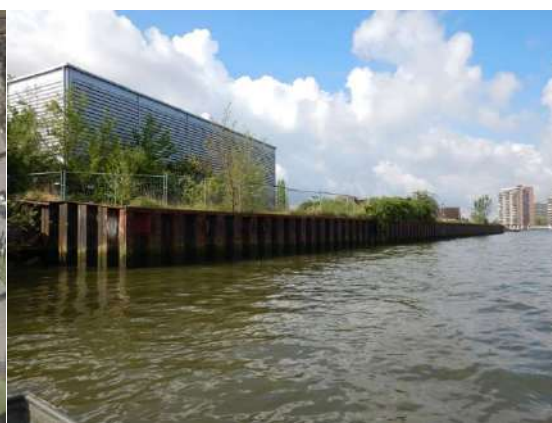
figuur 1.2: Overzichtsfoto damwand

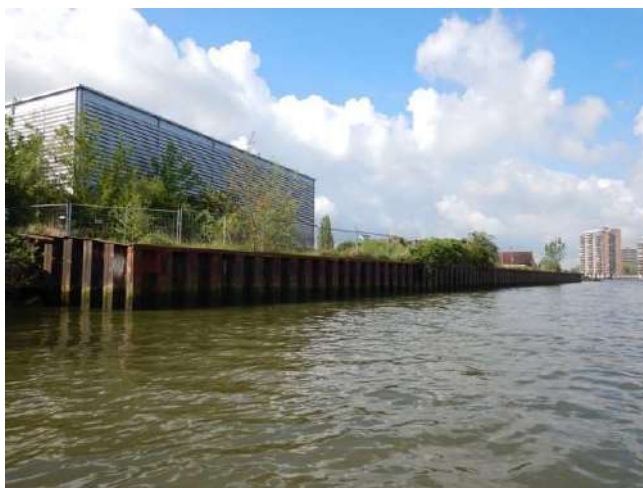
figuur 3.1: Damwand gezien vanaf Hollandsche IJssel

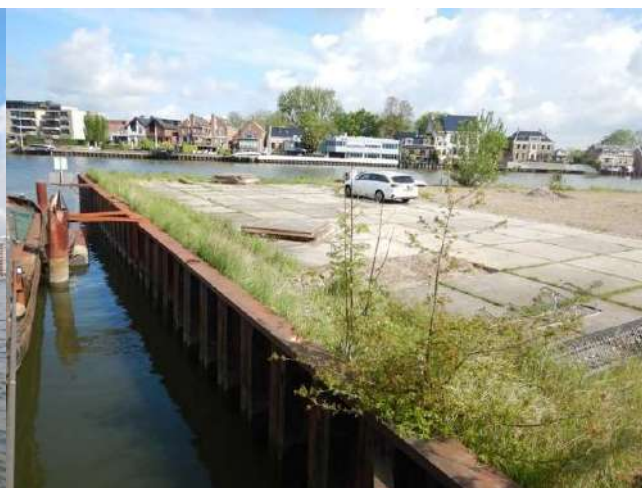
figuur 3.2: Damwand gezien vanaf havenkom

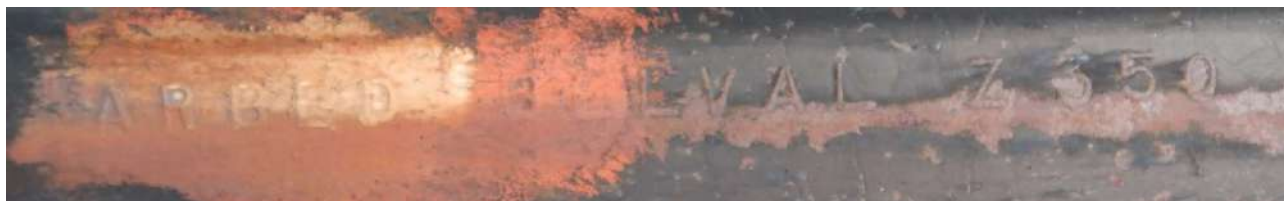
figuur 3.3: Aangetroffen productnaam en typenummer van damwand

De damwand wordt op de beschikbare tekeningen (zie pag. 5) vermeld als het type BZ 350. De deksloof wordt aangemerkt als zijnde een dekprofiel van 340 m/m breed. Op basis van de resultaten van de visuele inspectie en de meetwerkzaamheden, zoals beschreven in hoofdstuk 4, wordt bevestigd dat er een damwand type Arbed BZ 350 is toegepast, figuur 3.3.

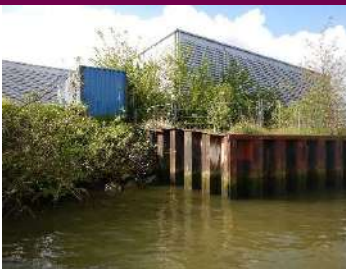
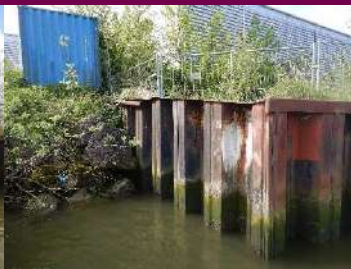
| ID-nr | Bouwdeel en gebrek | Foto's |
|---|---|---|
| G03 | <p><i>Dekprofiel</i></p> <p><b>Schade:</b> Schade, mechanisch</p> <p><b>Omvang:</b> 5-10%</p> <p><b>Oorzaak:</b> Mechanische schade ten gevolge van aanvaring.</p> <p><b>Gevolg:</b> Blijvende vervorming</p> <p><b>Overig:</b></p> | <p>fotonummer 5      fotonummer 6</p> |

De conservering van de damwandconstructie is onthecht en er is sprake van uniforme oppervlakte corrosie. Vermoedelijk is de deksloof niet geconserveerd, deze is namelijk in zijn geheel uniform gecorrodeerd. Plaatselijk is op de deksloof oppervlakkige schade aangetroffen, hetgeen waarschijnlijk veroorzaakt is door mechanische invloeden.

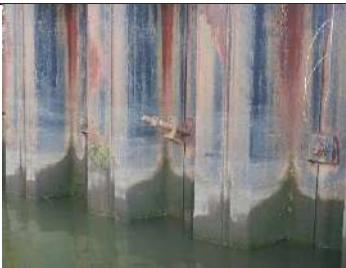
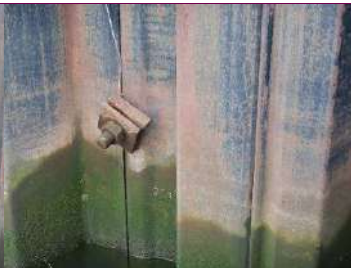
| ID-nr | Bouwdeel en gebrek | Foto's |
|---|---|---|
| G04 | <p><i>Ankerstoel</i></p> <p><b>Schade:</b> Functie, afwezig</p> <p><b>Omvang:</b> 5-10% (6 stuk)</p> <p><b>Oorzaak:</b> Mogelijk bij verwijdering van kraanbaan</p> <p><b>Gevolg:</b> Bezwijken, vervormen of falen van damwand</p> <p><b>Overig:</b> -</p> | <p>fotonummer 7      fotonummer 8</p> |

In de havenkom is bij één van de ankerstoelen een lekkage aangetroffen. Aan de zuidzijde van deze korte damwand zijn zes ankerstoelen / -stangen aangetroffen die vervormd zijn. Mogelijke oorzaak van deze vervorming is het verwijderen van de kraanbaan waardoor het ankerschot is geraakt.

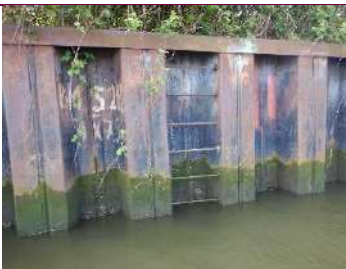
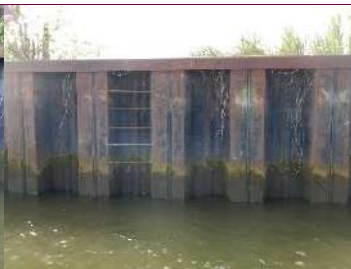
| ID-nr | Bouwdeel en gebrek | Foto's |
|---|---|---|
| G05 | <p><i>Ladder</i></p> <p><b>Schade:</b> Wet- en regelgeving, voldoet niet</p> <p><b>Omvang:</b> 100% (alle)</p> <p><b>Oorzaak:</b> De ladders hebben ronde sporten en voldoen hiermee niet aan de huidige wet- en regelgeving. Conform de ARBO moeten vierkante sporten worden toegepast.</p> <p><b>Gevolg:</b> Gebruikers hebben het risico op uitglijden en letsel.</p> <p><b>Overig:</b> Sommige ladders zijn enkel bij hoogwater bruikbaar. De onderste sport is bij laagwater niet te bereiken.</p> | <p>fotonummer 9      fotonummer 10</p> |

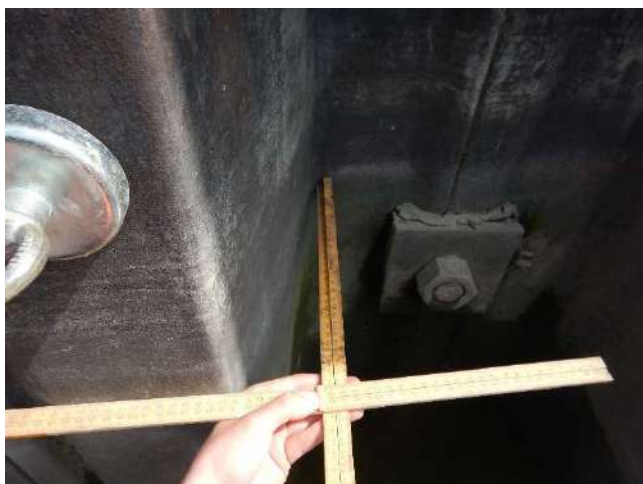
figuur 4.1: Gemeten hoogte damwandprofiel (295 mm)

De maatvoering en materialen zoals in het werk zijn aangetroffen, zijn weergegeven in figuur 4.1, figuur 4.2 en tabel 4.3. Daarbij is de maatvoering van de staalprofielen en het damwandprofiel overeenkomstig met de profielen zoals vermeld in de tabel 4.3. De eigenschappen van het damwandprofiel zoals gemeten in het werk en conform tekening (Arbed BZ350) staan vermeld in tabel 4.4.

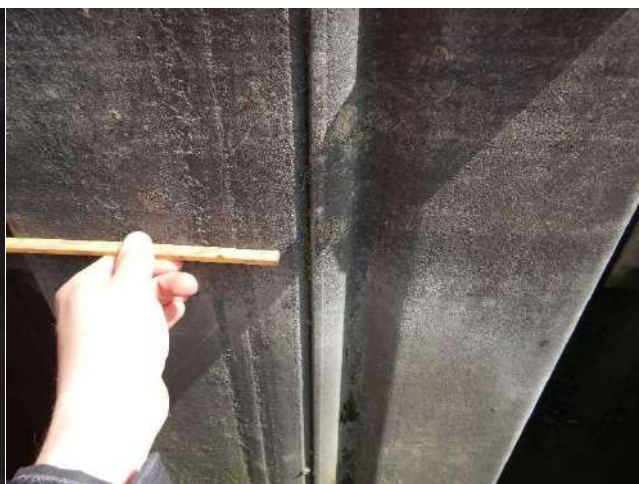
figuur 4.2: Gemeten breedte twee damwandprofielen (1000 mm)

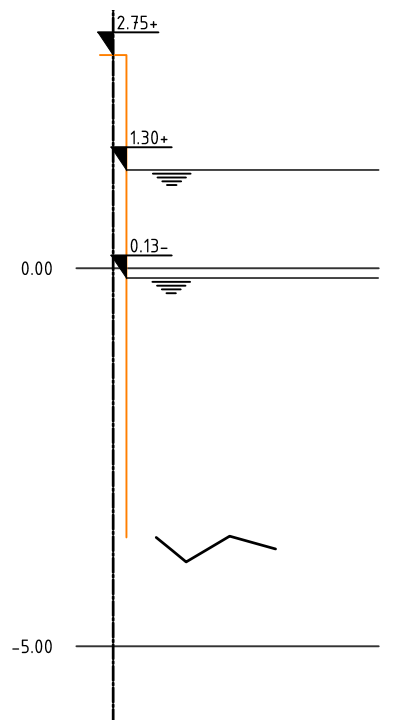
## DWARSPROFIEL 1

| Hoogte | -0.49 | 0.00 | 0.57 | 1.24 | 1.87 | 2.15 | 3.51 |
| Afstand | -3.56 | -3.72 | -3.63 | -3.71 | | | |
