# Landschapsplan Huize Zuidhoorn

Aan de Laan van Hoornwijck 27 te Rijswijk bevindt zich Huize Zuidhoorn, een oud landhuis. Sinds 1994 is restaurant Savarin hier gevestigd. Initiatiefnemer is voornemens om de hotelfunctie van het complex uit te breiden. Teneinde deze uitbreiding op een zorgvuldige manier in te passen, wordt ook het terrein opnieuw ingericht. Hiervoor is een landschapsplan opgesteld, welke een uitwerking is van de in het rapport 'kansen voor Huize Zuidhoorn' maart 2019 gemaakte keuzen.

project : uitbreiding hotel en spa te Rijswijk  
opdrachtgever : Het Savarin Hotel & Spa

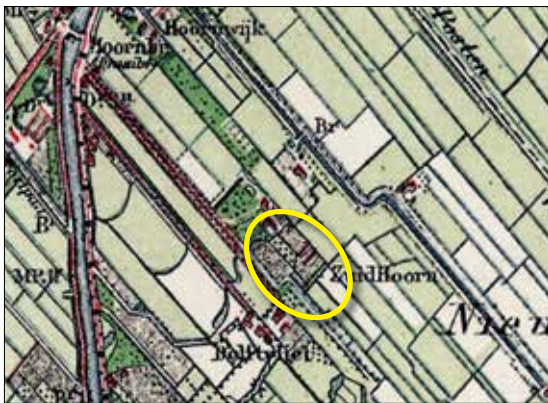
topografische kaart 1900

Buitenplaats Zuidhoorn is ontstaan rond 1700. Op de kaart uit 1900 is te zien dat het huis aan de NW zijde een park kende, aan de ZO zijde van het huis de nutstuinen. Op de kaart van 2006 zien we het landhuis en de parkaanleg, met aan de N zijde open weiden. Aan de OZW zijde is de infrastructuur al erg aanwezig. Na 2006 hebben grote veranderingen plaatsgevonden. Rondom het huis en overgebleven park is een bedrijven/kantorenterrein gekomen, de infrastructuur is verhoogd. De oorspronkelijke toegangswegen naar huis en boerderij zijn verdwenen, er is een nieuwe toegang tot het terrein gemaakt.

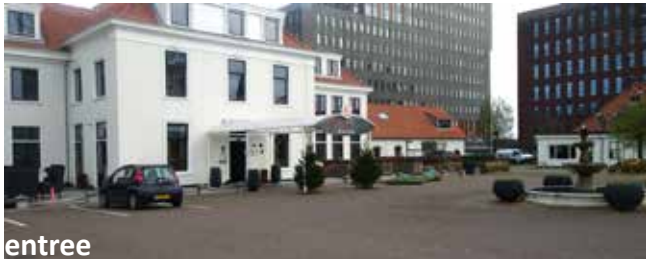
- entree:** geen zichtlijn naar hoofdhuis; formeel plein maar te groot en vol met auto's; boerderij (restaurant) achter geparkeerde auto's aan hetzelfde plein; rond hoofdhuis en boerderij: enkele oude waardevolle bomen in slechte staat, geen kroon-massa. plein oogt open
- park:** relatie met hoofdhuis verloren (door geparkeerde auto's) oude bomen, maar veel in slechte kwaliteit: geen bladmassa. Reeds veel nieuwe aanplant.
- plantvakken:** voornamelijk gazon, ligging gazon: vlak, ook ter plaatse van de vijverranden
- paden:** gebogen lijnen van de paden refereren naar Landschapstijl, op een aantal plekken onderbroken door parkeren.
- routing:** er is een rondgang op het terrein, over de twee bruggen kan men een ommetje maken over het water.

entree

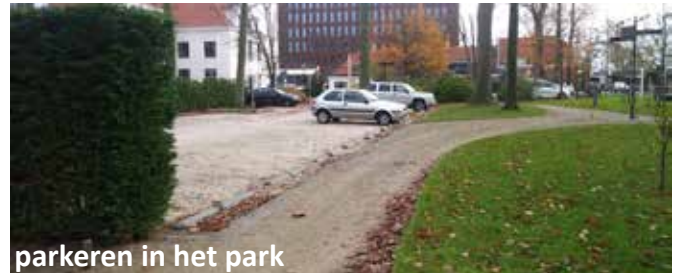
parkeren in het park

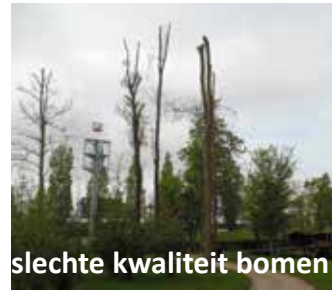
slechte kwaliteit bomen

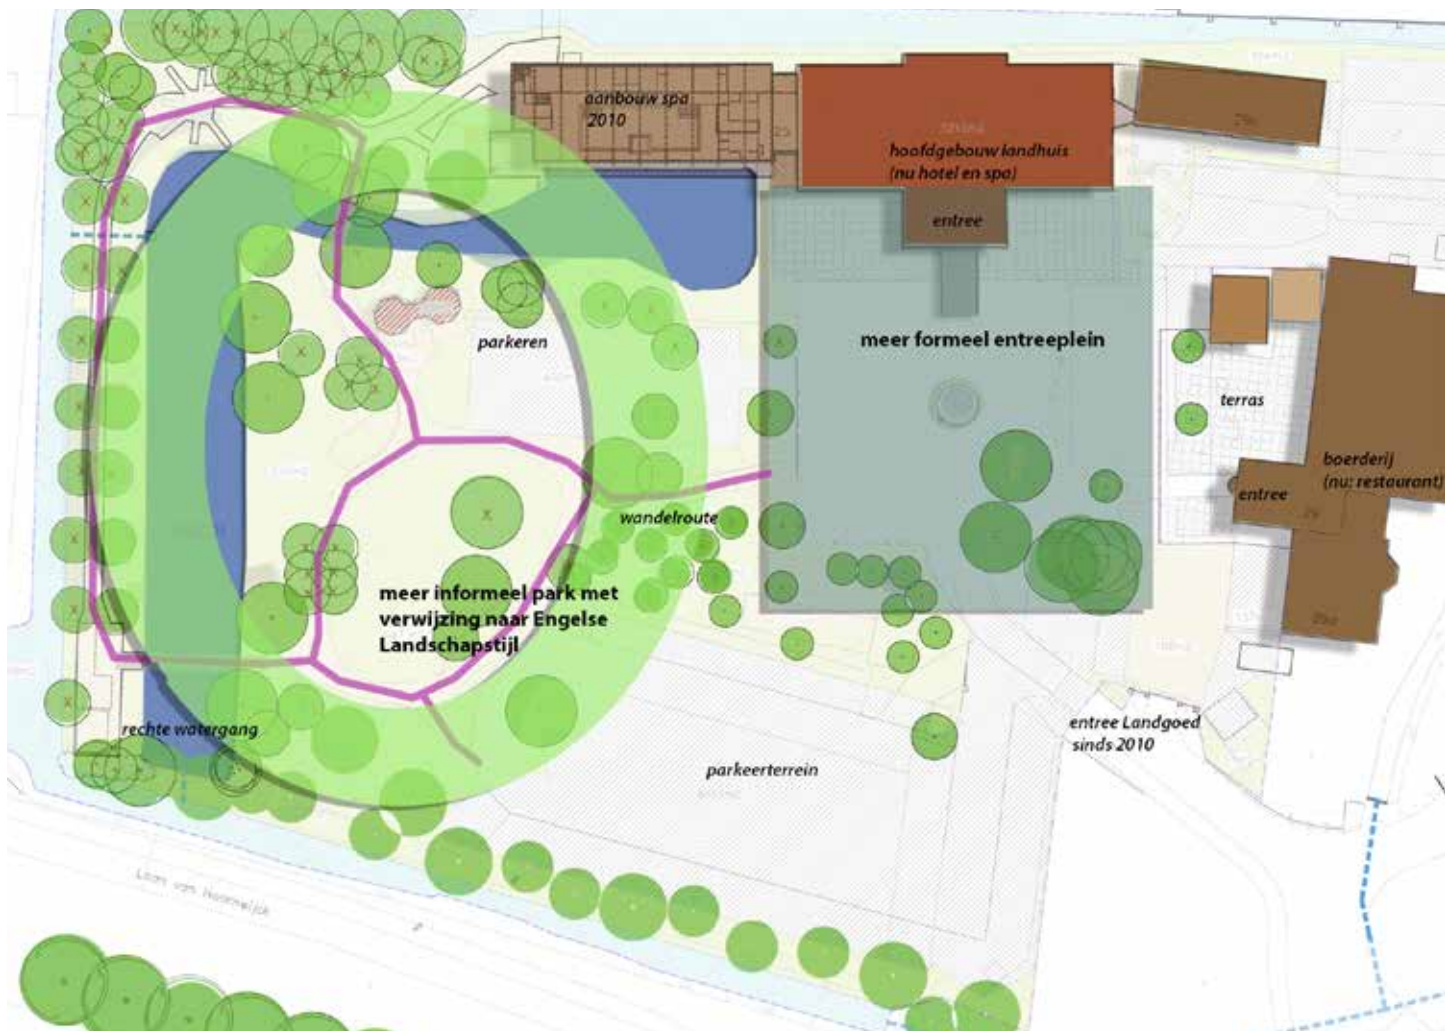
**entree:** langs de oprit een bomenlaan die de entree meer allure geeft. op termijn kunnen dan de oude bomen op het plein vervallen.

het formele plein wordt visueel verkleint en zo meer in verhouding gebracht met de maat van het hoofdhuis, een deel van het parkeren wordt verplaatst. Aan de zijde van de boerderij komt een plantstrook voor het parkeren.

**park:** open zichtlijnen zorgen voor een zichtrelatie vanuit het park naar het hoofdhuis en plein. Het bomenbestand wordt geïtaliseerd zodat in de toekomst weer een bladerdak ontstaat.

**plantvakken:** de vlakke gazons kunnen niet worden aangepast zonder het bomenbestand nog verder te beschadigen, gewenste effecten als bolle taluds zijn niet mogelijk. Langs de vijverrand wordt waar mogelijk meer relief gemaakt. Door het toepassen van vaste planten en een gevarieerd maaibeeld wordt de voor de landschapstijl kenmerkende afwisseling tussen lange en korte zichtlijnen aangebracht.

**paden:** gebogen, doorlopende paden worden daar waar ze onderbroken zijn zoveel mogelijk hersteld.

**routing:** in de nieuwe situatie blijft de rondgang aan de overzijde van het water gehandhaafd, door gebruik te maken van de transparante loopgangen door /langs de nieuwe bebouwing. Hiervoor wordt een van de bruggen verplaatst. De belevingssfeer aan de andere zijde wordt gekenmerkt door de natuurlijke beplanting van de natuurvriendelijke oever, die zo een mooi contrast vormt met de strakke lijnen van de oude, rechte waterpartij.

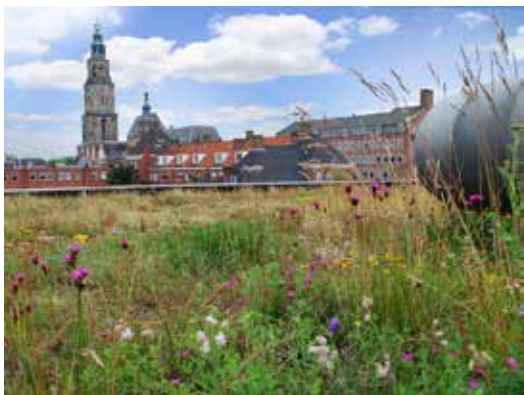
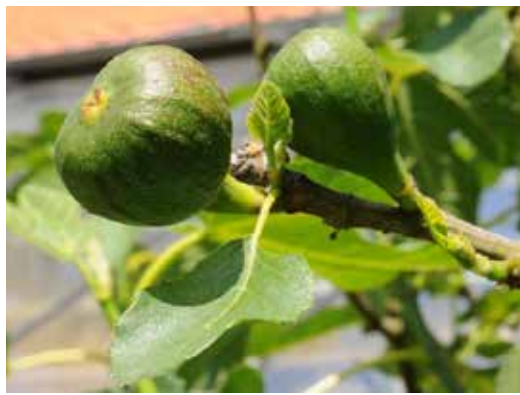
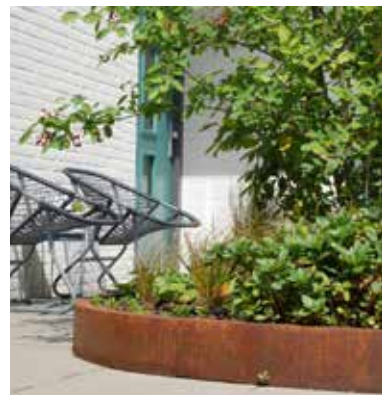
## 1 GROENE DAKEN

Gekozen is voor het realiseren van een substraat laag tussen 10 en 20 cm, incidenteel tot 60 cm. Hiermee wordt het mogelijk meer dan alleen sedum (vetplanten) te laten groeien, maar ook kruiden. Op een aantal plekken is ruimte voor een aantal bomen. Gedacht wordt aan het Drent's krentenboompje en fruitbomen (o.a. vijg). Voor de bomen wordt gebruik gemaakt van een beregeningssysteem met druppelslangen (deze gebruiken minimaal water).

- De nieuwbouw zal worden voorzien van **groene daken (1)**, waardoor regenwater vertraagd wordt afgevoerd. Tevens wordt door de groene daken de temperatuur beter gereguleerd met minder hittestress tot gevolg.*

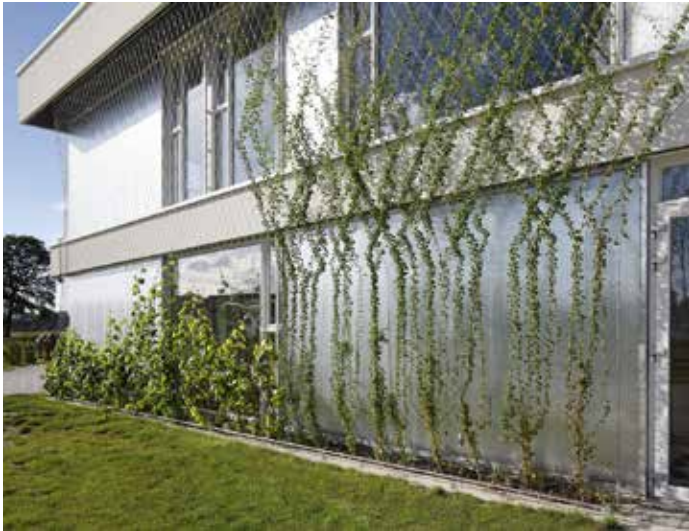
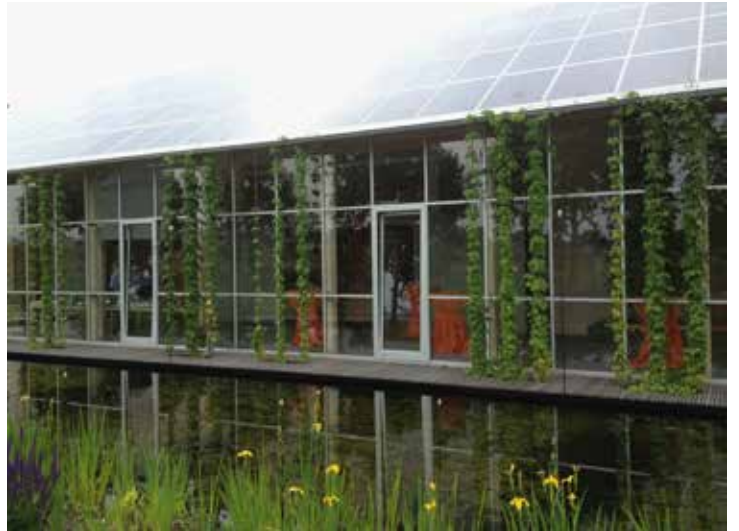
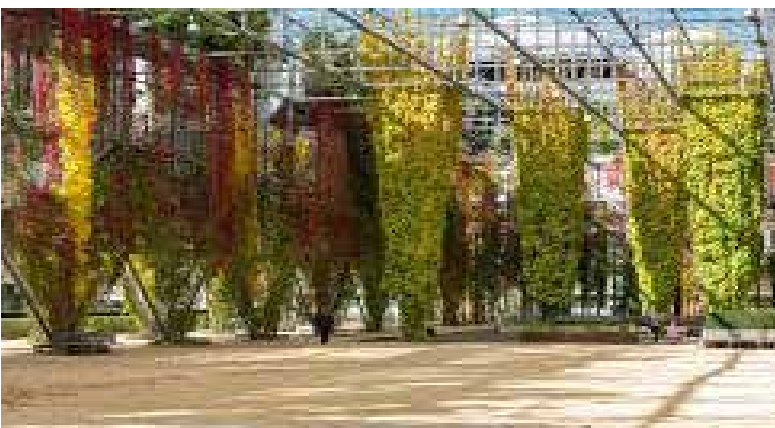
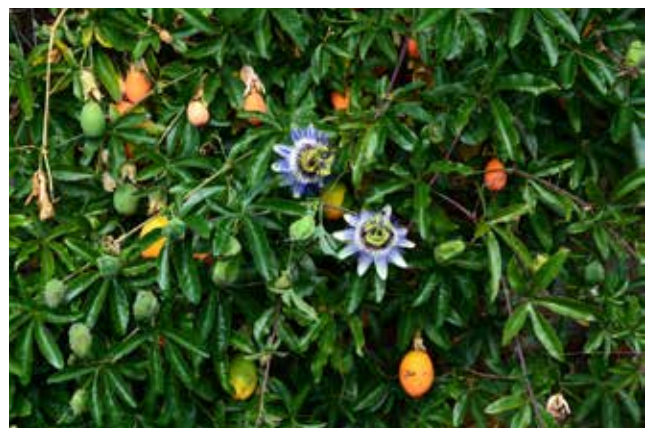
## 2 GROENE GEVELS

De gevels worden voorzien van een groene schil. Gekozen is voor het aanplanten en begeleiden van klimplanten die met hun wortels in de grond staan. Deze 'grondgebonden' groene gevel heeft als voordeel dat het minder gevoelig is voor technische gebreken, veel bladmassa geeft en zo weer extra goed is voor de koelende werking. Vanuit de beleving en het verhogen biodiversiteit wordt er gekozen voor een diversiteit aan klimplanten. De plantvakken met de klimplanten worden voorzien van een beregeningssysteem met druppelslangen.

Het gebouw wordt voorzien van klimdraden die zo een goede basis vormen waar tegen de klimplanten kunnen groeien. De volgende soorten worden gebruikt: Clematis, Akebia, Lonicera, Rosa, Passieflora, Vitis coignetiae en Wisteria.

- De zuidkant van de nieuwbouw wordt deels voorzien van **groene gevelstroken(2)**, dit vermindert de hittestress en vangt fijnstof af.*
- De noord- west oever van de bestaande waterpartij wordt voorzien van een **natuurvriendelijke Oever (3)**. Bij hevige regenval kan hier extra water worden geborgen. In combinatie met een extensief beheer zal dit tevens de biodiversiteit verhogen.*

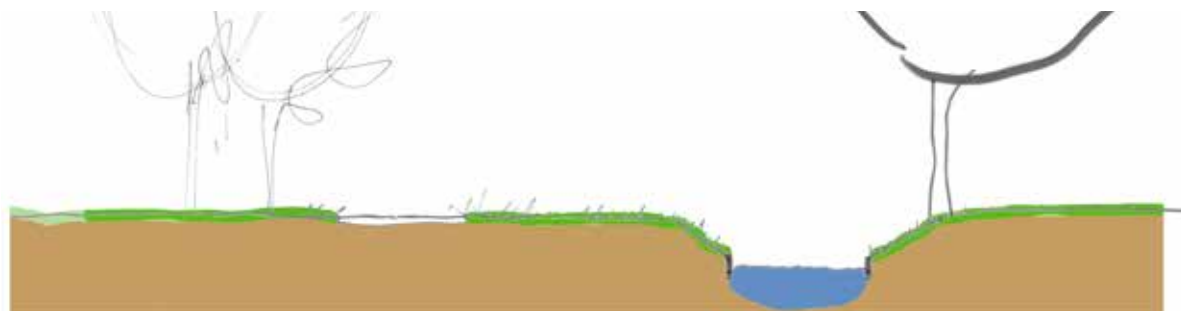
doorsnede A bestaand

In de huidige situatie heeft de gehele waterpartij een strakke oever. Aan de parkzijde, waar dit beeldbepalend is, blijft deze oever gehandhaafd. De oever aan de buitenzijde van het oorspronkelijke park wordt, in contrast met de strakke oever in het park, voorzien van een natuurvriendelijke, glooiende oever. De beplanting zal bestaan uit een soortenrijke kruiden laag, enkele losse heesters en verschillende soorten bomen. Hiermee wordt de biodiversiteit verhoogd.

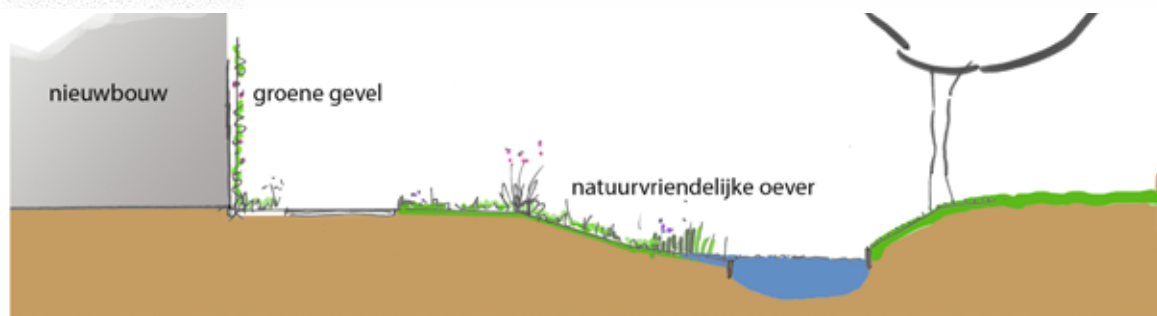
doorsnede A nieuw

principe natuurvriendelijke oever Het Savarin

De glooiende oever zorgt voor een verschil in gradiënten, en daarmee voor een verschil in vegetatie. Tevens dient deze oever als tijdelijke wateropvang. De bestaande oeverlijn zal deels als onderwaterbeschoeiing gehandhaafd blijven. Het rustige water hierachter zorgt voor een goede paaiplaats voor waterdieren. Het geheel van water en oeverplanten zal zorgen voor een betere waterkwaliteit.
