## 1. Inleiding

# HISTORISCH KLEURONDERZOEK (VERKENNING) BUURTWEG 116

## Bomenonderzoek Buurtweg en Waalsdorperlaan, Wassenaar

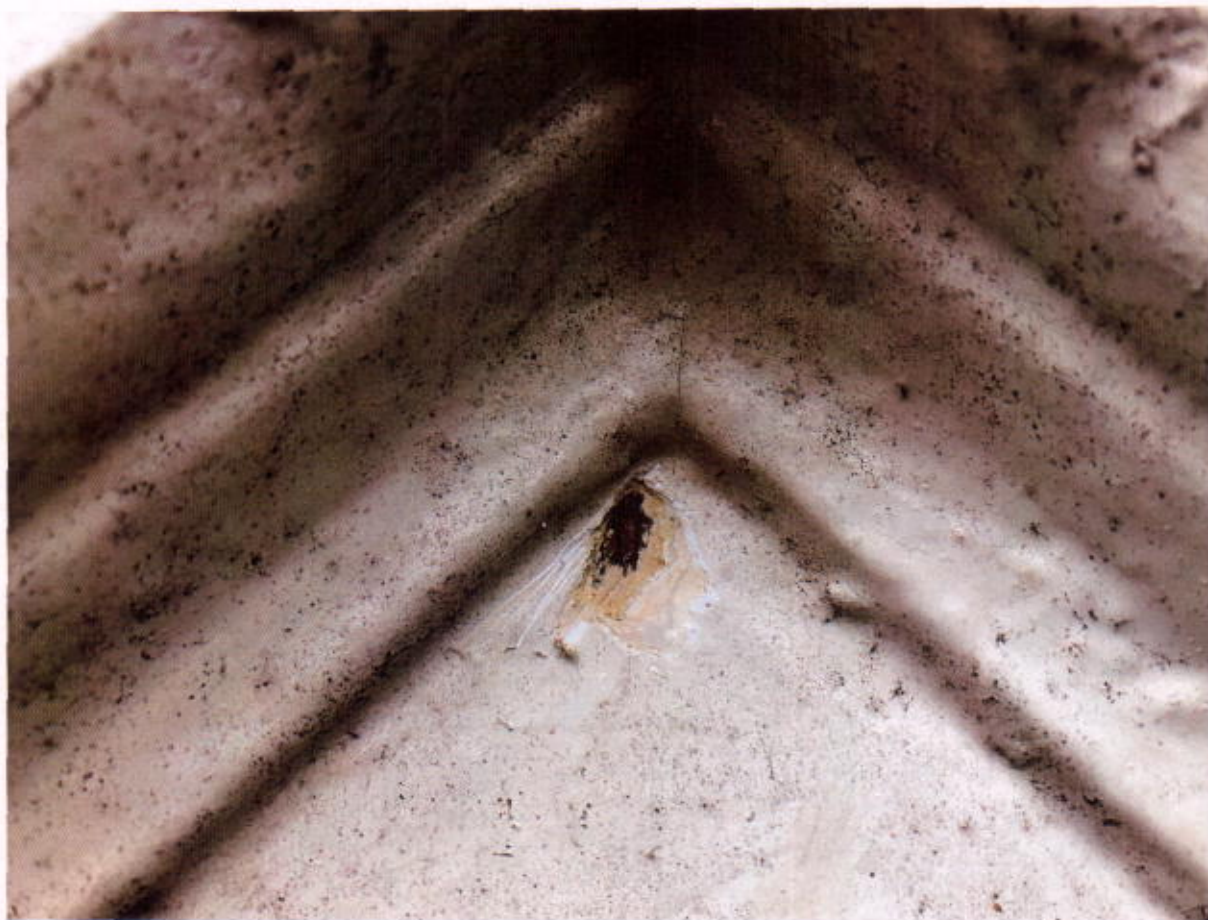
Hoek dakrand: allemaal tinten cremewit, ongeveer F6.05.85, en als onderste laag lichte oker, ongeveer E8.20.75

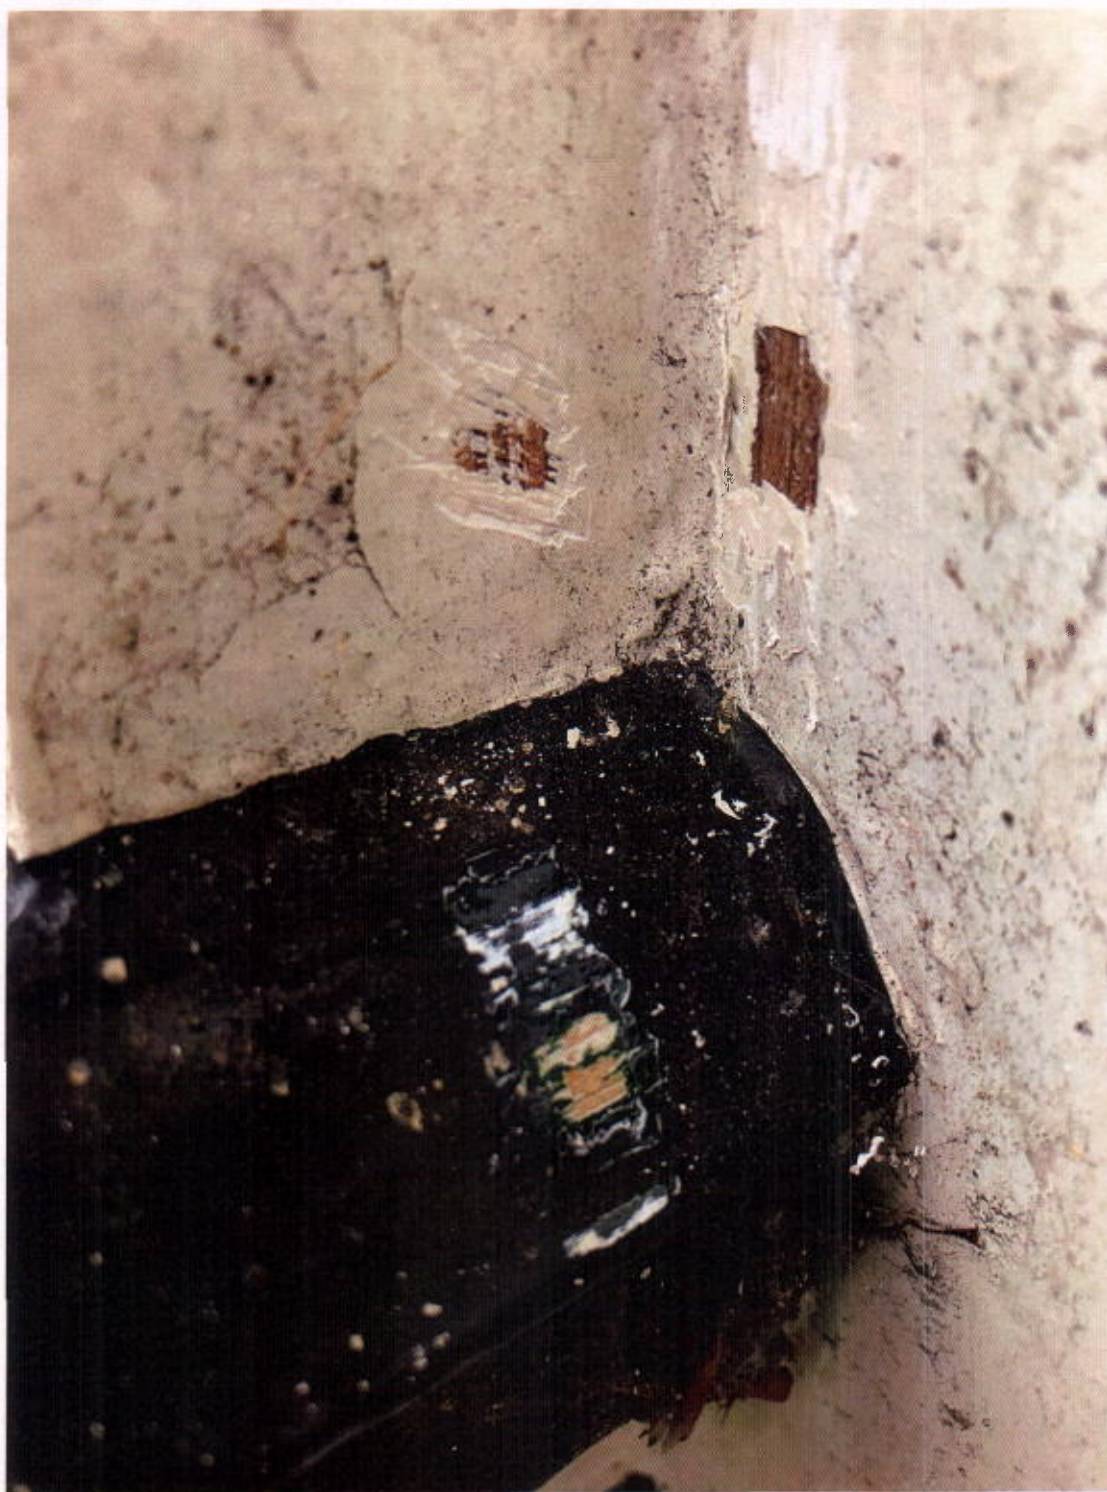
Zijgevel: ook geen oudere lagen zichtbaar. Gevel zelf heeft alleen lichte lagen, vergelijkbaar met F6.05.85. De uitstekende delen van de pilasters hebben zijn in verschillende tinten donkergroen geschilderd geweest. Onderste witte laag is waarschijnlijk een grondverf.

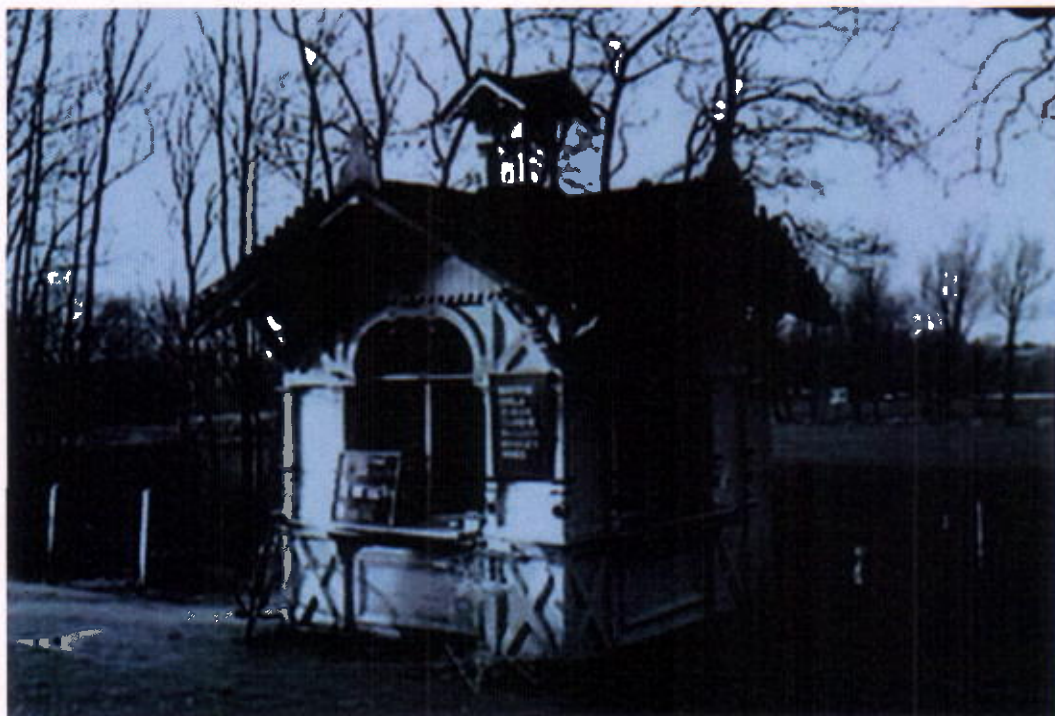
Kiosk omstreeks 1965: Windveren zijn donkerder geschilderd dan de rest. Onduidelijk of wanden in verschillende lichte tinten zijn geschilderd.

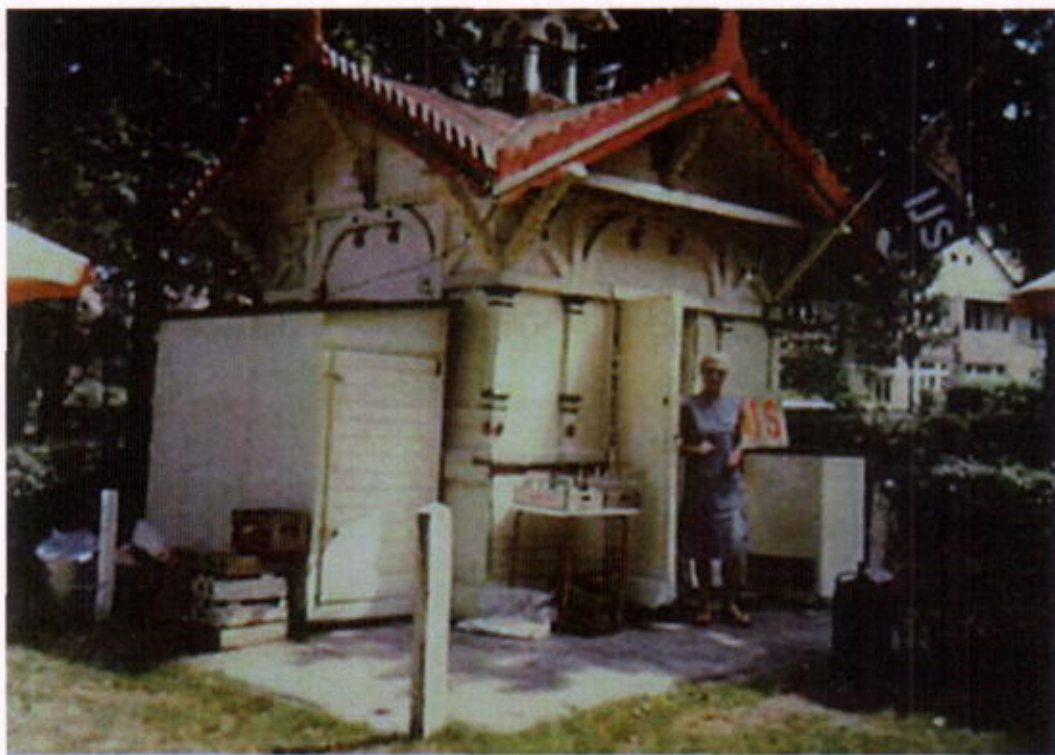
Kleurenfoto omstreeks 1965: kiosk is in witte tint geschilderd, onderdelen van de pilasters zijn groen en rood, windveren zijn roodbruin geschilderd, dak heeft rode kleur.

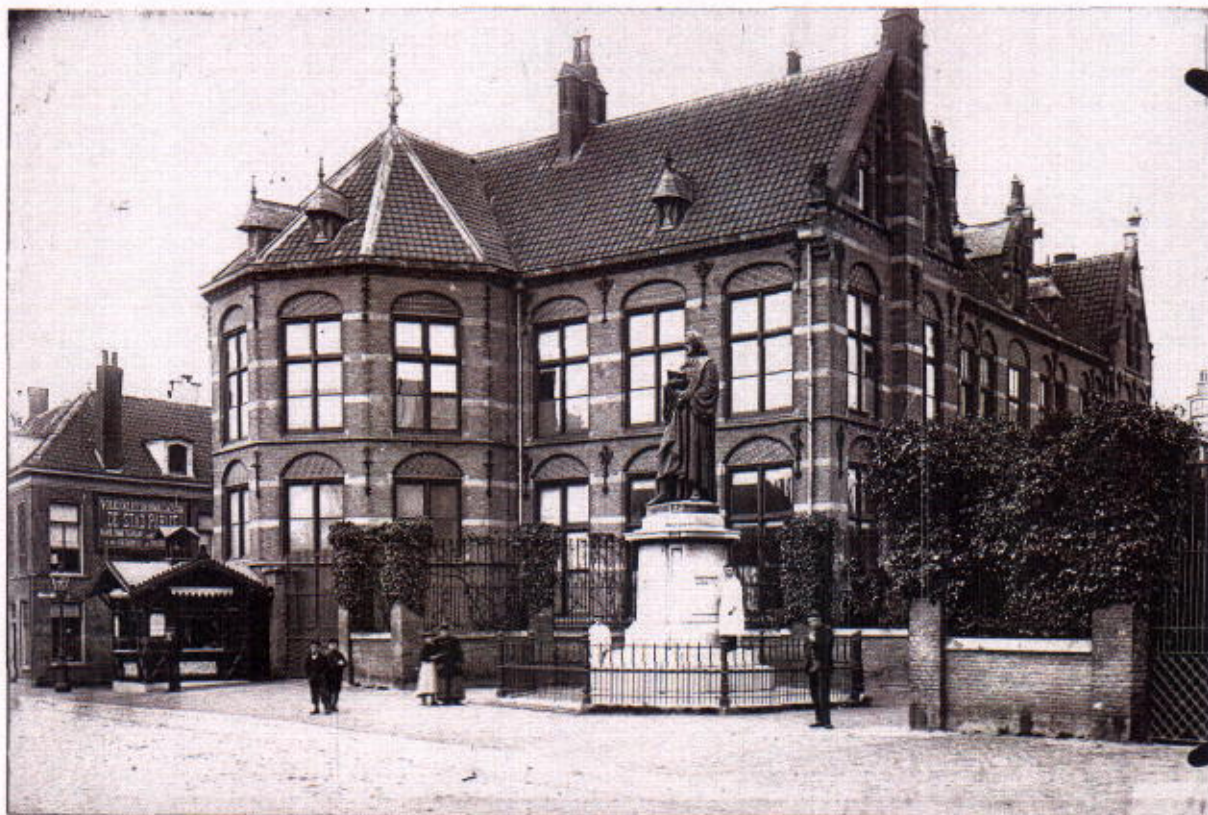
Van Keeken kiosk in Leiden, Stationsstraat: geheel donker geschilderd/gelakt met licht reclamebord in de borstweringen en lichte zonweringen.

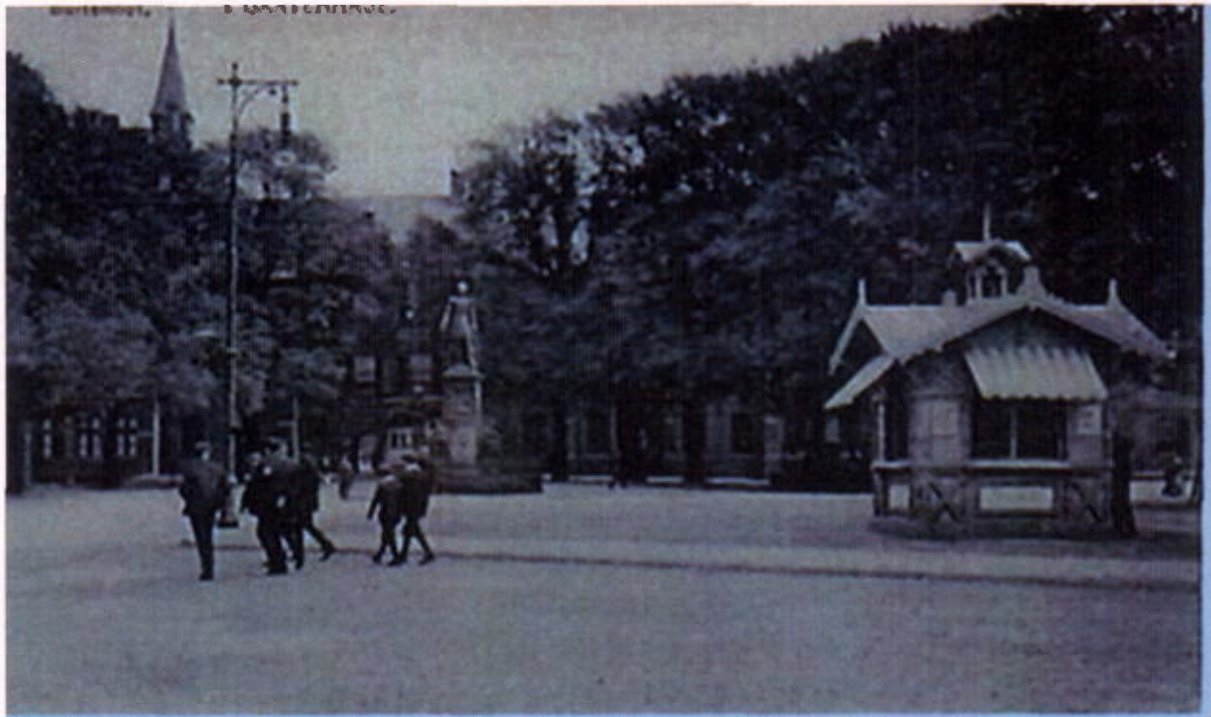
Kiosk in Nijmegen omstreeks 1915: deze kiosk is in verschillende lichtere kleuren geschilderd.

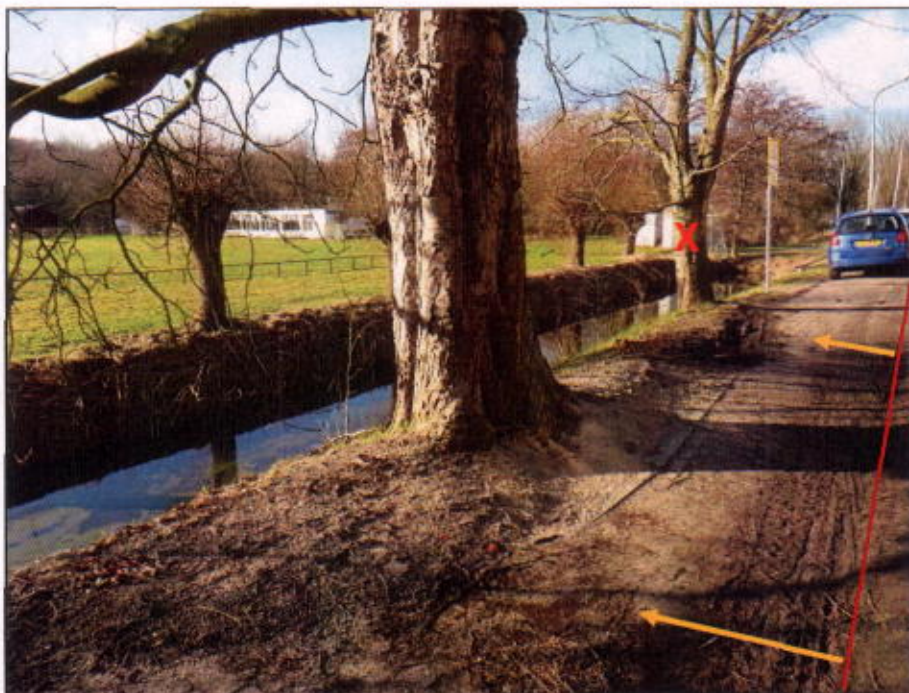
In te passen forse paardekastanje. De rijbaan schuift ca. 60 cm op richting de stam. De naburlge zleke lnde (rode kruls) wordt verwijderd.

Ter hoogte van huisnummers 25 en 27a staan 2 forse te behouden bomen. Het betreft een gewone esdoorn en een paardekastanje met stamdiameters tussen de 70 en 80 cm. Het wegprofiel schuift circa 60 cm op richting deze bomen. Geplande werkzaamheden maakt deze exemplaren hierdoor erg kwetsbaar. Om duurzaam behoud mogelijk te maken zijn beschermende maatregelen aan de orde en is maatwerk bij de inrichting vereist.

In de huidige situatie staat de paardekastanje op 1,5 meter uit de asfalt rijbaan. De gewone esdoorn staat er iets verder uit. Aangezien de rijbaan hier opschuift richting de bomen is het ontstaan van een beperkte hoeveelheid wortelschade hier niet te vermijden. Gelukkig is de beste beworteling van de bomen gesitueerd in de berm. De bomen moeten in de komende jaren echter ook in de breedte kunnen blijven doorgroeien.

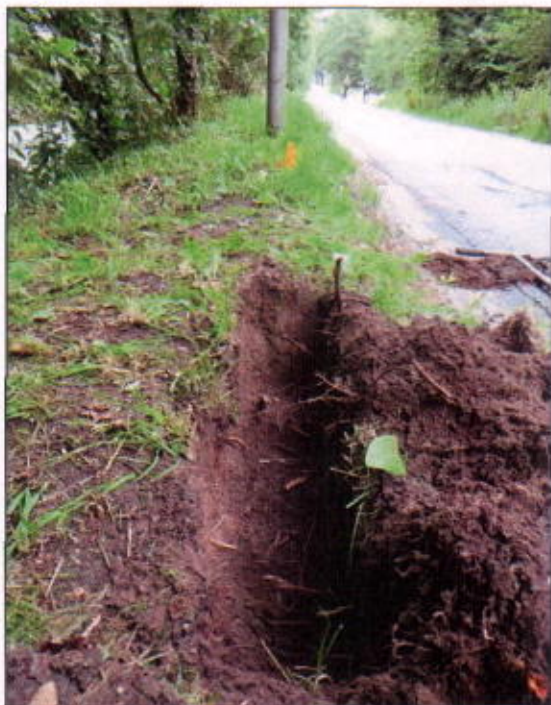
Intensieve beworteling bij een potentieel te behouden volwassen esdoorn. De berm ligt hier ten opzichte van de rijbaan circa 20 cm hoger.

Bij enkele exemplaren is ondergronds onderzoek met behulp van spade en grondboor uitgevoerd. Het groeiplaatsonderzoek is uitgevoerd in de zone tussen de asfaltrijbaan en de stam tot een maximale diepte van 1,2 m. Een overzicht met de gegevens is opgenomen in *Bijlage 2*.

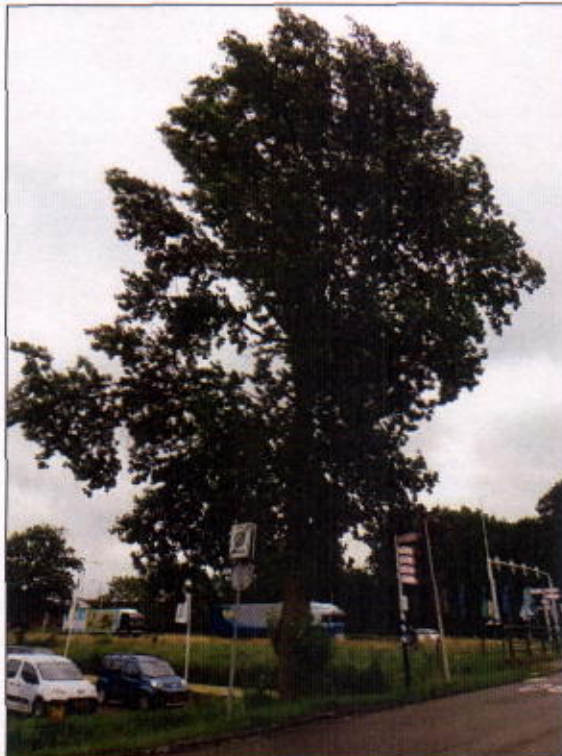
Deze gezonde inheemse en volwassen zwarte populier flankiert vanaf de N44 de entree van de Waalsdorperlaan. De boom wordt ingepast bij de werkzaamheden. Er wordt rekening gehouden met de boven- en ondergrondse groeiruimte door de verharding buiten de meest intensief bewortelde zone te houden

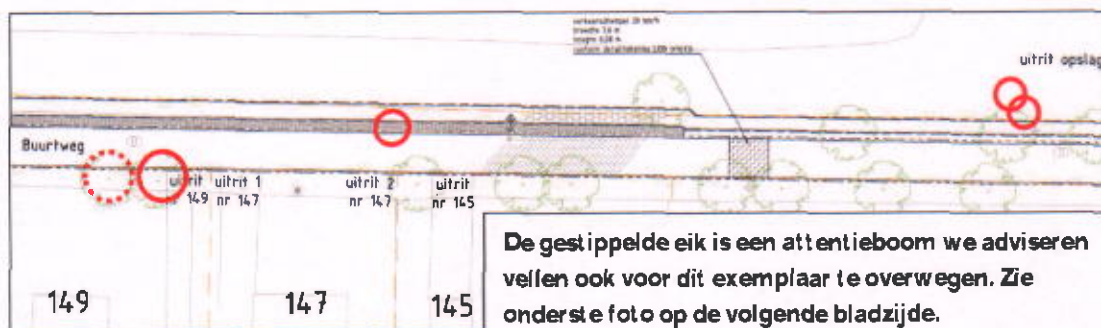
Uit snede ontwerptekening

Ter indicatie van de boomlocaties zijn de 9 à 11 te vellen exemplaren met rood weergegeven op onderst aande kaart uit snedes van het traject Buurtweg Zuid.

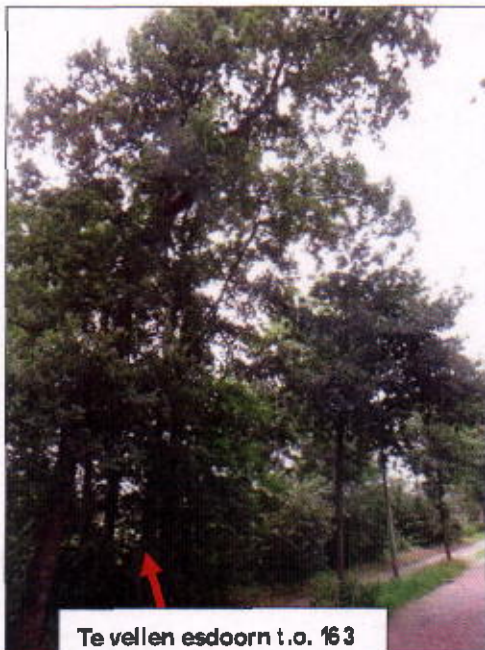
Te vellen esdoorn t.o. 163

Om de eik tussen trottoir en rijbaan op duurzame wijze te kunnen behouden is enig vel/snoeiwerk van een dichte groep esdoorns in de naburige houtsingel van belang. Een alternatief kan zijn om juist de laanboom te verwijderen.

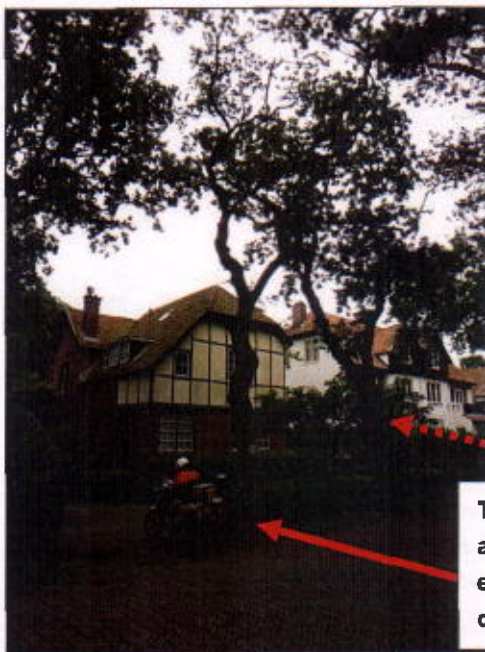
Te vellen zomereik. De eik ernaast is een attentieboom vanwege achterblijvende vitaliteit en een schimmelaantasting met zwavelzwam in de kroon. Ook is er grof dood hout aanwezig

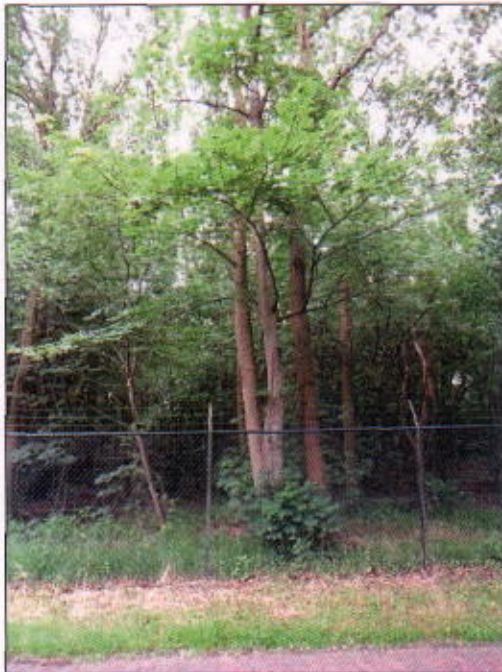
Hieronder volgt een foto van een te vellen esdoorn achter het hek (geen gemeentelijk eigendom). Dit in verband met de gevaarzetting en een slechte kwaliteit (plakoksel stam). Bij uitbreken kan een van de stammen op de rijbaan belanden.

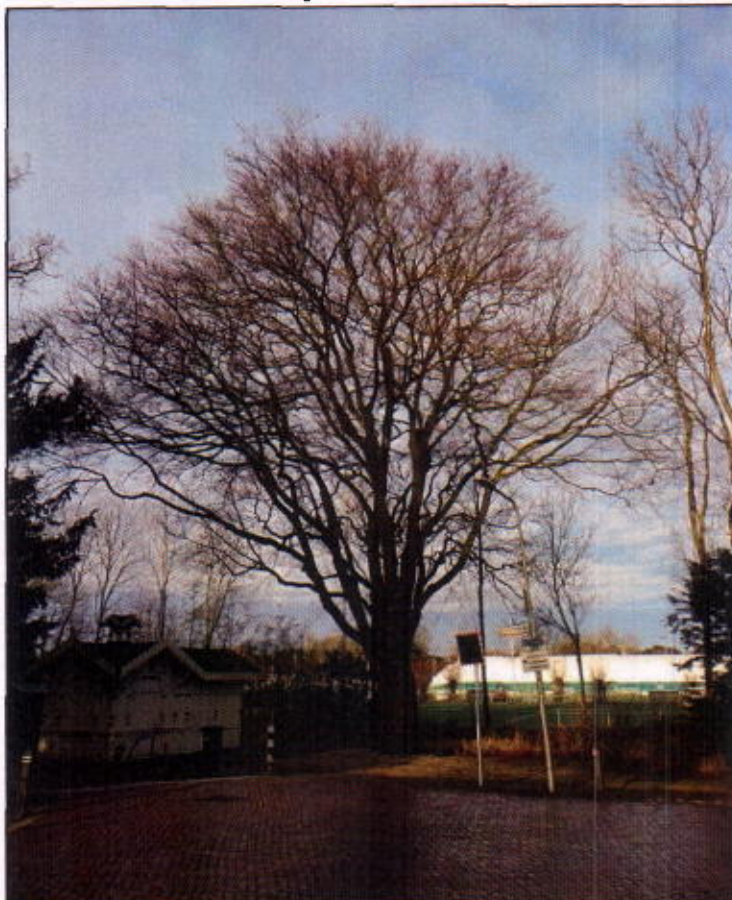
Omvangrijke gewone beuk met een holle stam, meerdere zware toppen en een stamdiameter van 134 cm. Nader onderzoek is in uitvoering. Naar verwachting dient een deel van de kroon uit veiligheidsoverweging te worden uitgelicht.

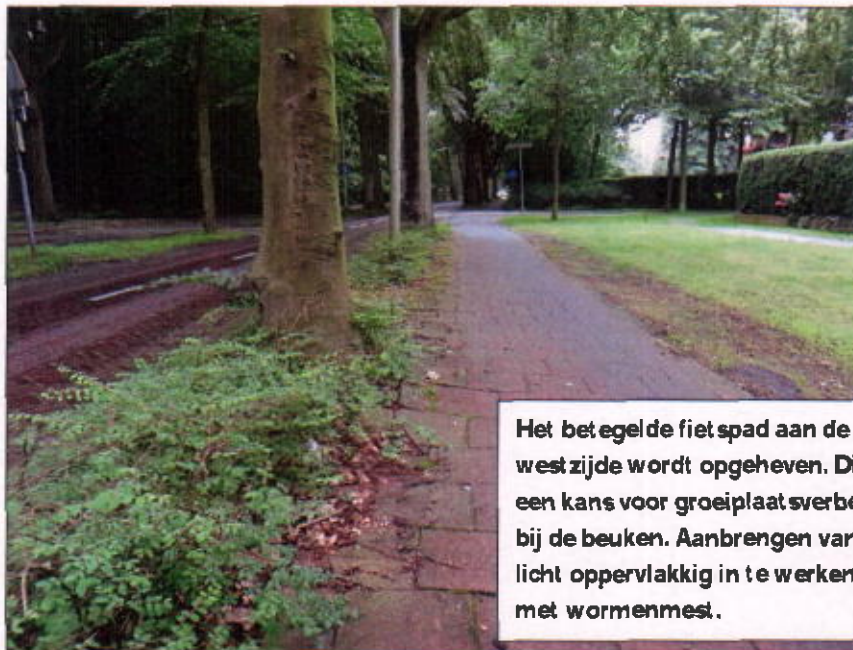
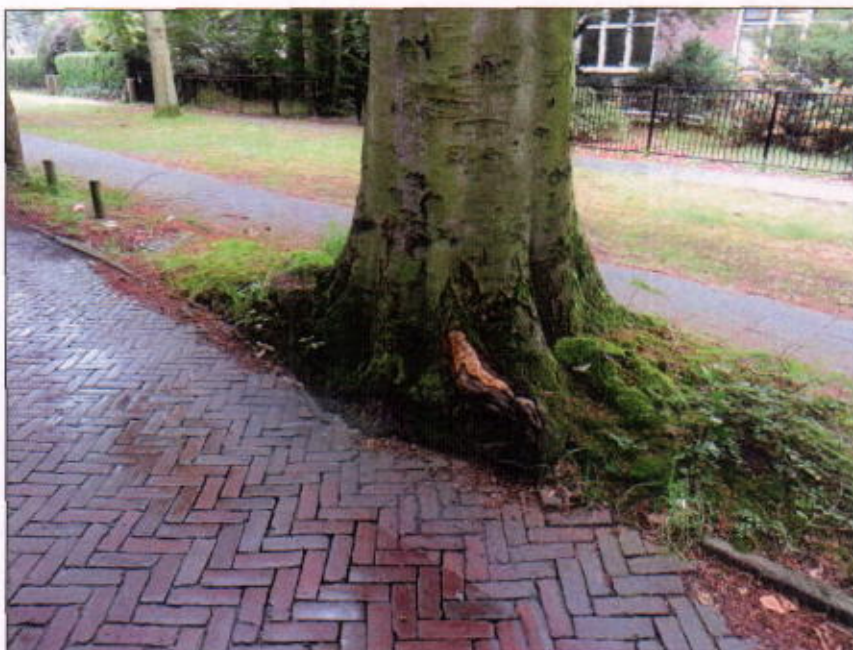
De oude beuken staan tot tegen de smalle rijbaan en hebben bijna allemaal een vrij ernstige mate van stamvoetschade. Ondanks dat de krooncondities van deze beuken nog tamelijk goed lijken is de toekomstverwachting in deze situatie relatief beperkt.

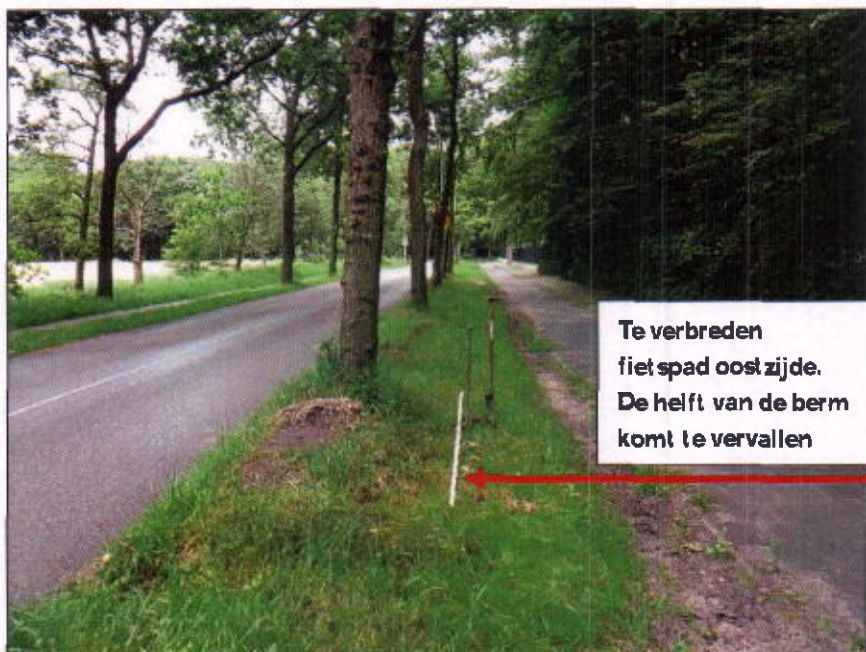
Te verbreden  
fietspad oostzijde.  
De helft van de berm  
komt te vervallen

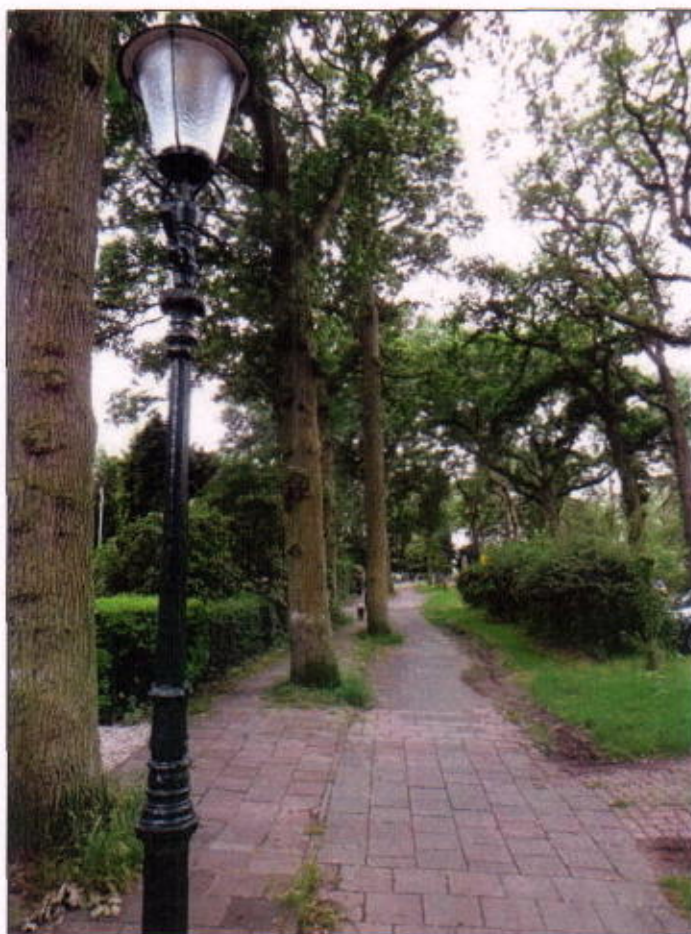
Diverse monumentale eiken met kleine boomspiegels in de verharding

Bij huisnummer 111 aan de oost zijde staat een fraaie oude monumentale en gezonde zomereik met een stamdiameter van 95 cm, in het fietspad. De renovatie biedt voor deze en enkele naburige deels vergelijkbare eiken een kans om de standplaats situatie en ook de groeiplaats te verbeteren. Waar mogelijk worden de boomspiegels verruimd tot een formaat van minimaal 15 x 4 meter. Het fietspad wat aan deze zijde verbreed moet worden wordt zo ruim mogelijk van de bomen af gesitueerd.

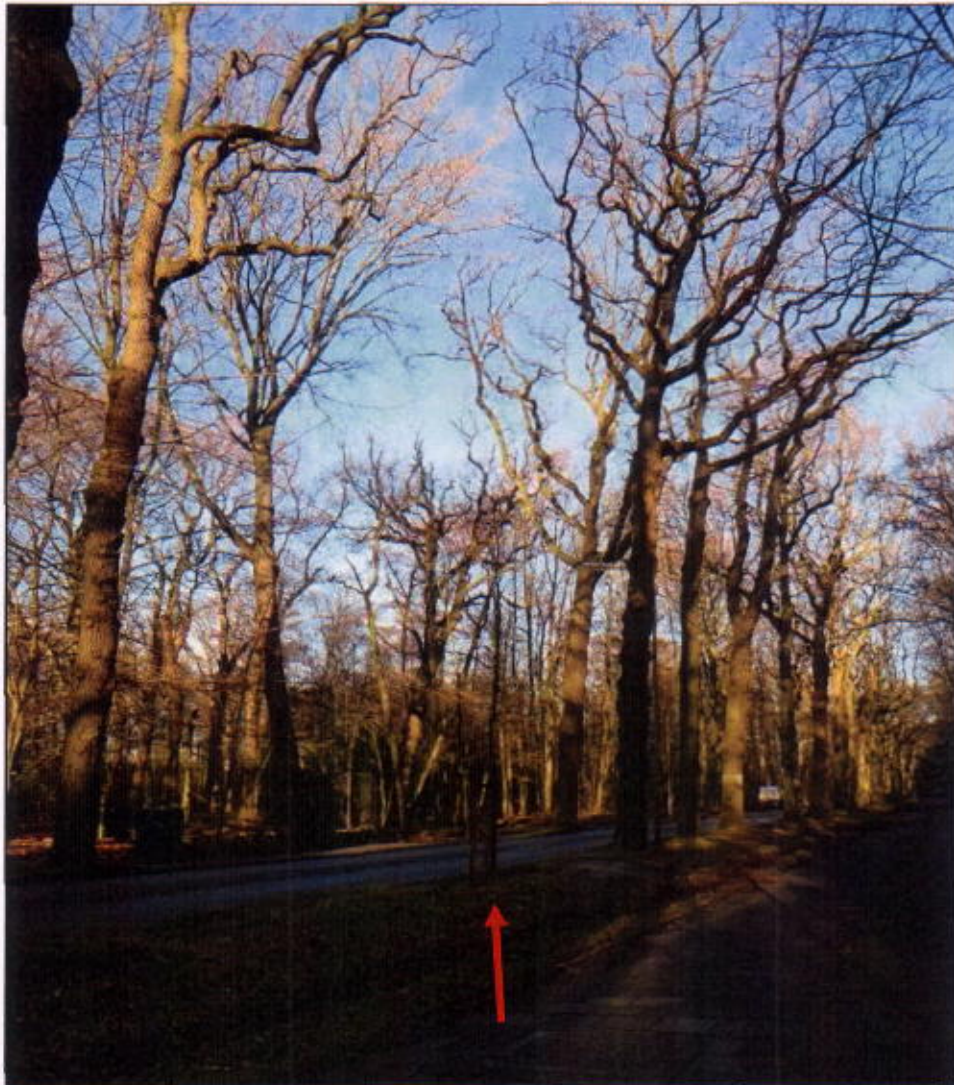
Aan de Buurtweg Noord is op enkele plekken herplant uitgevoerd met beperkte toekomstmogelijkheden. Dergelijke boompjes zijn onderstandig geplant, staan hierdoor te kwarren en komen onder de kronen van naburige volwassen eiken niet goed van de grond.

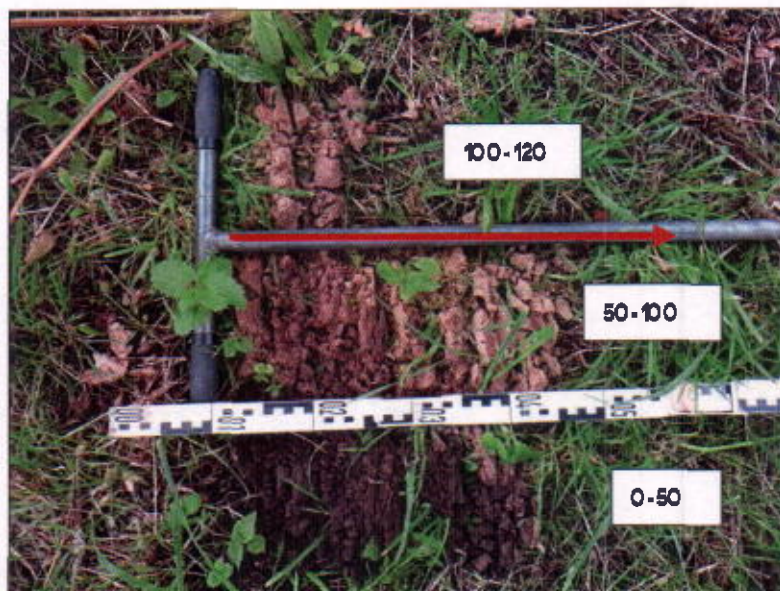
Bodemprofiel Buurtweg (Noord) bij een oude zomereik ter hoogte van hsnrs. 102/103

Bij enkele zomereiken is ondergronds onderzoek met behulp van spade en grondboor uitgevoerd. Het groeiplaatsonderzoek is uitgevoerd in de berm ter hoogte van het te verbreden fietspad, tegen de rand van de klinkerverharding van de rijbaan en binnen de kroonprojectie van enkele zomereiken.

Over het algemeen betreft het zwak lemig, humeus tot humusarm, matig fijn tot matig grof donkerbruin zand. Op het moment van de opname was het profiel tot 70 cm beneden maaiveld overwegend licht vochtig en vanaf 110 cm zeer nat met roest.

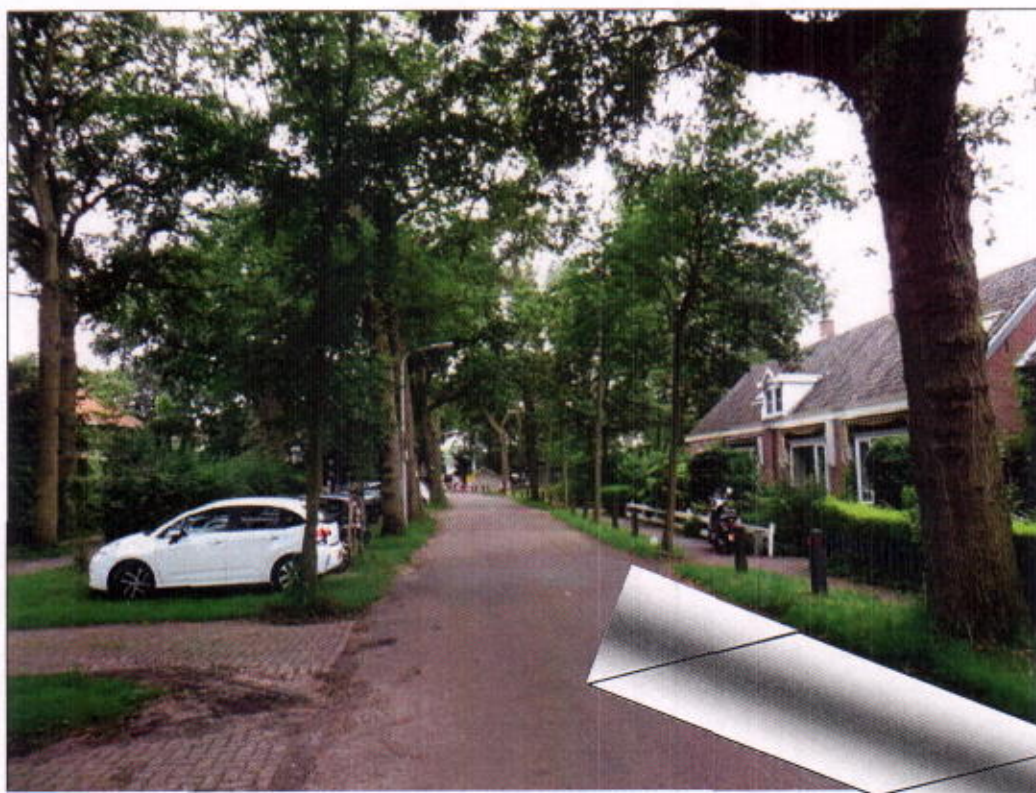
Hieronder zijn ter verduidelijking een schets van de profielopbouw en een foto opgenomen.

Schets van de zone met granulaat bij 1 van de een monumentale in te passen zone..

Binnen de bewortelde zone wordt tot circa 20 cm diep grond weggezogen. De dikkere wortels blijven hierbij zoveel mogelijk gespaard. Vervolgens wordt de ontstane ruimte gevuld met het Grauwacke bomengranulaat. In zijn algemeenheid is het om wortels te sparen, in principe wenselijk dat de rijbaan iets hoger komt te liggen.

In de zones met meerdere oude eiken bij elkaar kan de opbouw met bomengranulaat in de gehele breedte van het wegprofiel worden doorgetrokken. Een vergelijkbare opbouw en werkwijze als hierboven geschetst is van toepassing voor enkele te behouden oude omvangrijke bomen aan de Waalsdorperlaan welke dicht op de rijbaan staan.
