### Risicoanalyse Conventionele Explosieven Scheldekwartier Vlissingen

Kenmerk : RAP0016141V2 definitief

Datum : 07/04/17

Projectnummer : 161410000  
Projectnaam : Vlissingen-Scheldegebied-RA

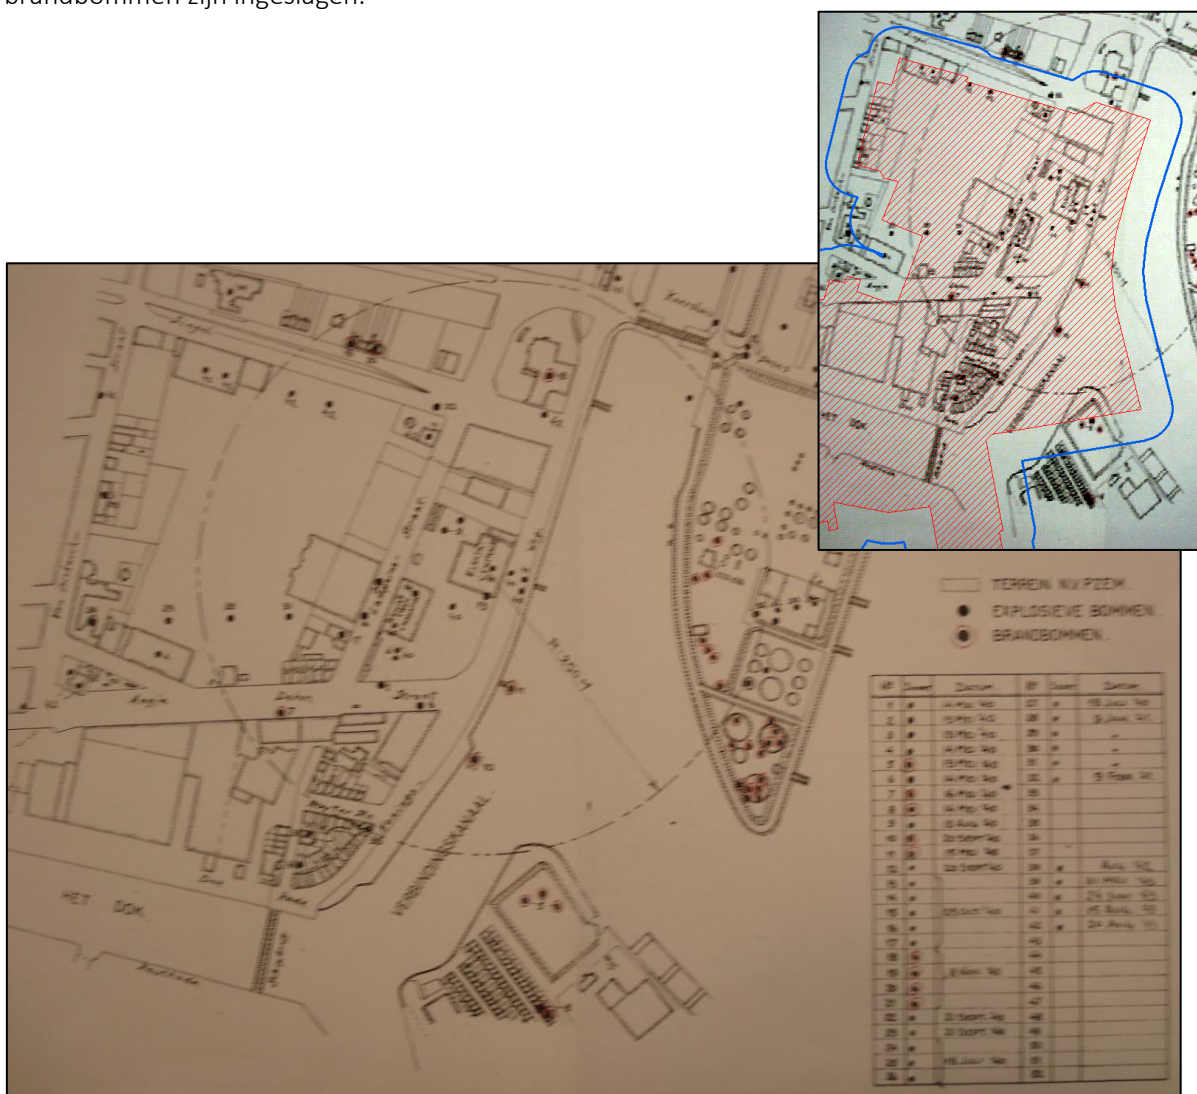
Anderzijds blijkt uit de verslagen dat de DLV in samenwerking met andere instanties (o.a. de N.V. Koninklijke Maatschappij Schelde) de getroffen locaties en het aantal blindgangers nauwkeurig in kaart heeft gebracht. Dit bleek ook al eerder uit de verslagen die zijn opgesteld na het bombardement van 12 mei 1940. Een door de DLV aangemaakte kaart die waarop de bominslagen van mei tot en met september 1940 zijn ingetekend, is afgebeeld als figuur 10. Uit de kaart blijkt dat in het onderzoeksgebied in de periode van mei tot en met september 1940 meerdere brisant- en brandbommen zijn ingeslagen.

Figuur 10: Bominslagen mei t/m september 1940<sup>17</sup>

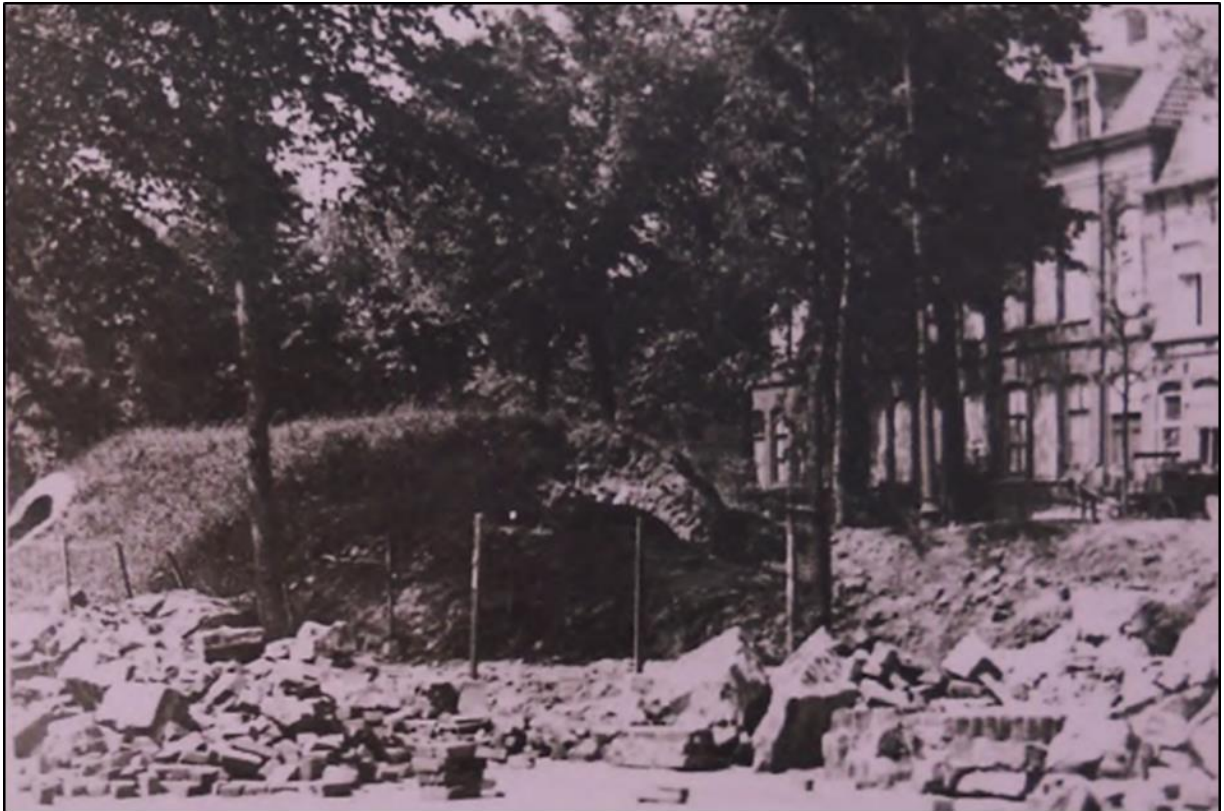
Op 30 april 1942 kwamen er opnieuw bommen op het KSG-terrein terecht, al was het aantal afgeworpen aanzienlijk minder dan bij het bombardement van zes dagen daarvoor. Dit keer werden 22 bommen afgeworpen die o.a. neerkwamen op een schuilkelder in de A. Dekenstraat, op de Kopersagerij en de Machineloods (alle in het onderzoeksgebied). Een foto van de getroffen schuilkelder is afgebeeld als figuur 13.

Figuur 13: Op 30 april 1942 getroffen schuilkelder in de Aagje Dekenstraat

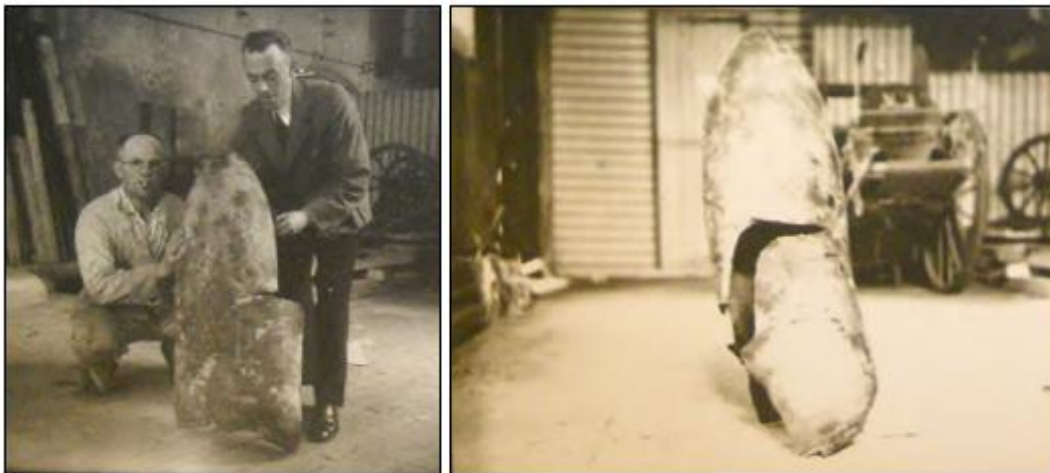
Om 19.55 uur werd op het Beursplein een gedeeltelijk ontplofte bom gemeld. De bom was zichtbaar en is later verwijderd. Figuur 14 toont een foto van de gedeeltelijk ontplofte bom.

Figuur 14: Gedeeltelijk ontplofte bom die op het Beursplein is gevonden<sup>23</sup>

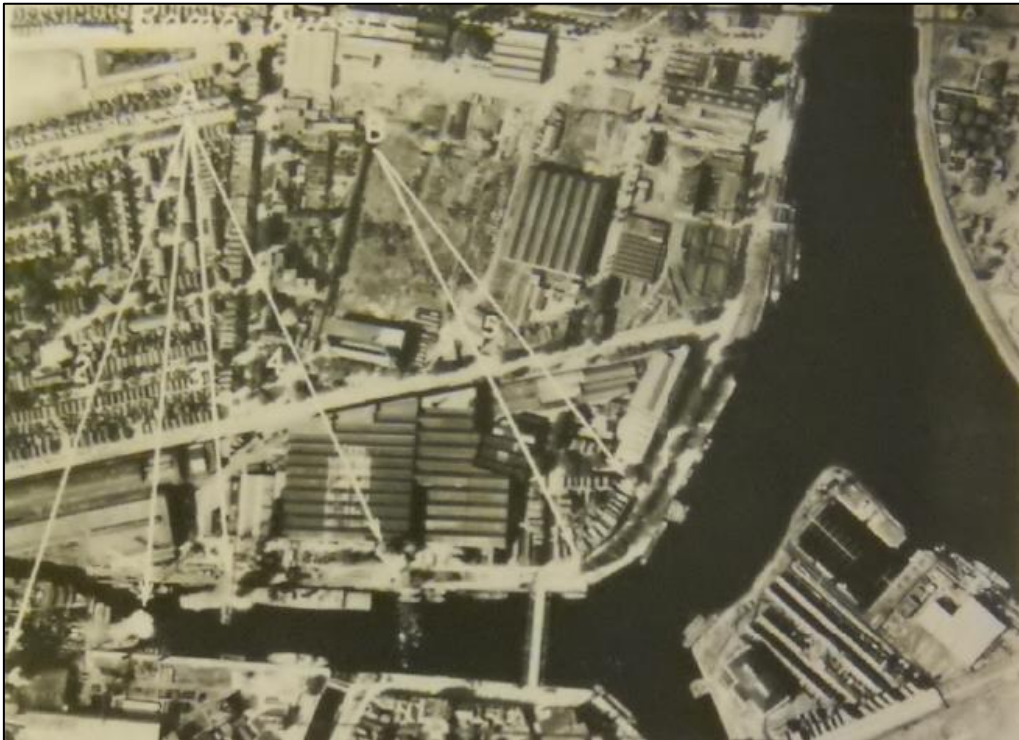
Figuur 16: Evaluatie luchtaanval op 1 augustus 1942 – print 2<sup>27</sup>

De inslaglocaties van de bommen zijn door de Engelse luchtmacht nauwkeurig vastgesteld door middel van luchtfoto-analyse. Als voorbeeld zijn als figuur 15 t/m 19 vijf afbeeldingen van dit soort evaluaties afgebeeld. In figuur 15 is tevens een uitsnede bijgevoegd uit een rapportage die op basis van de luchtfoto-analyses werden opgesteld.

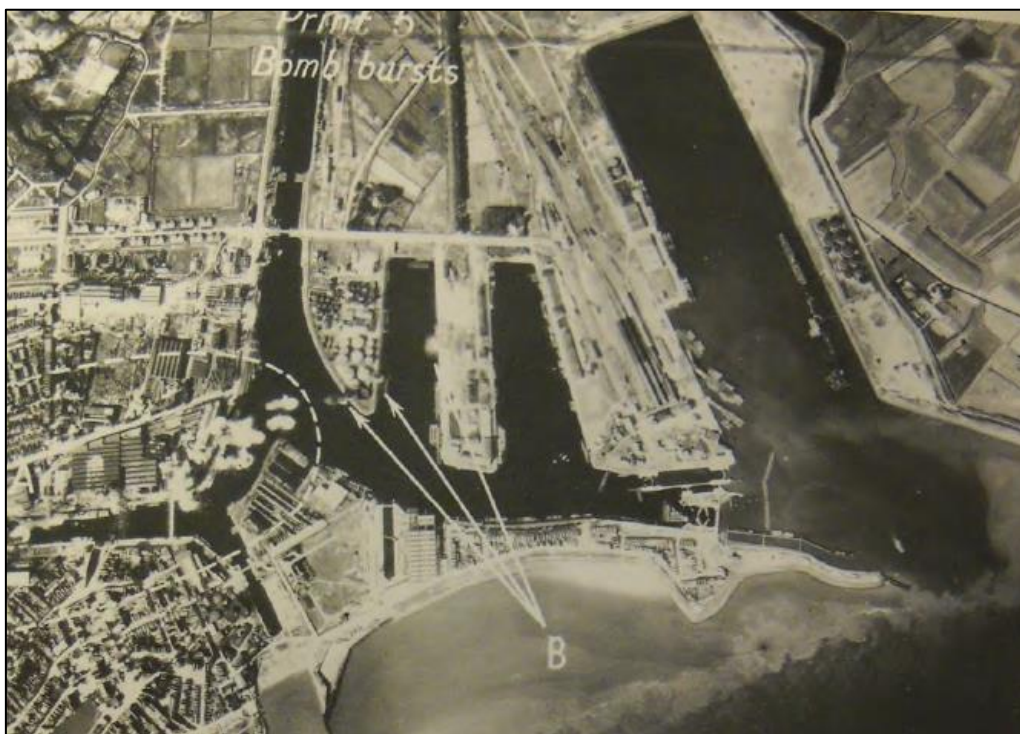
Figuur 19: Evaluatie luchtaanval op 1 augustus 1942 - print 5<sup>30</sup>

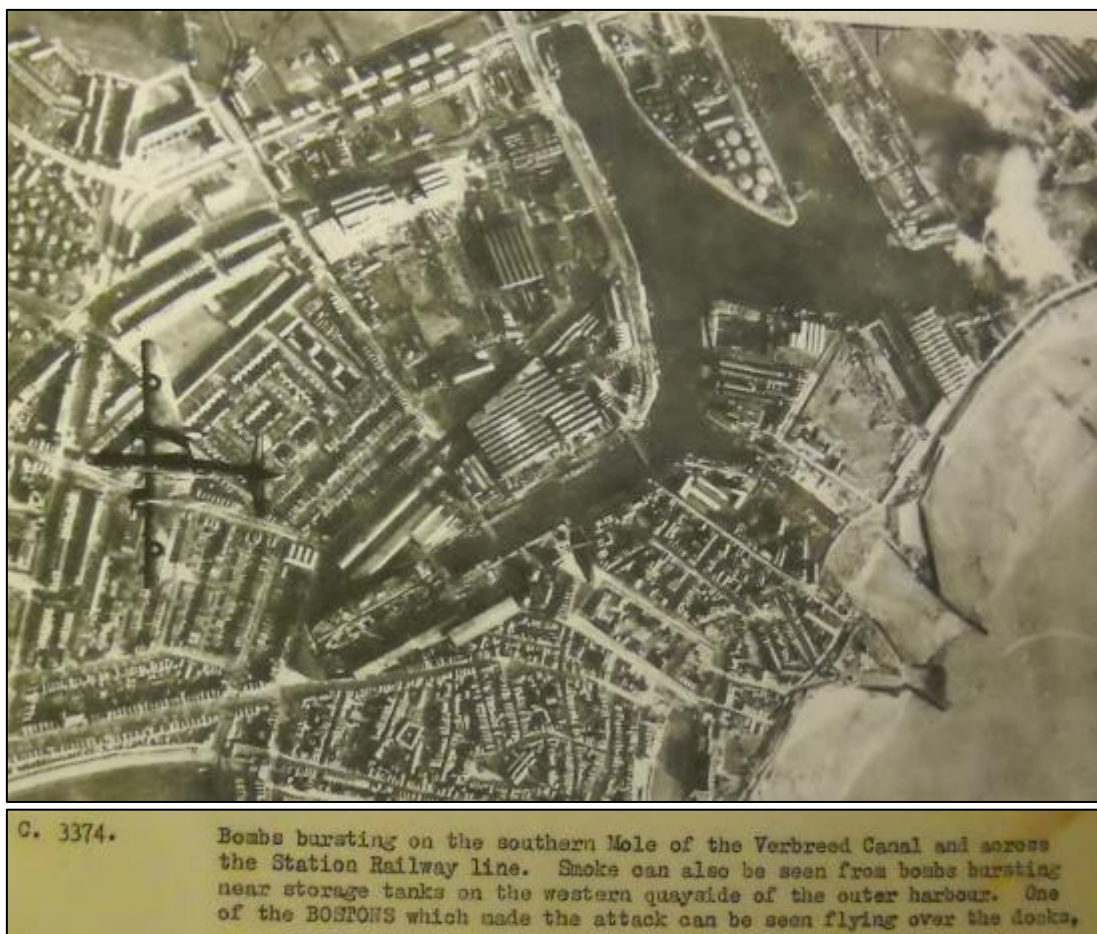
Om uit te sluiten of met de omschrijving 'Houtzagerij' toevallig niet de 'Timmerwerkplaats' werd bedoeld is aanvullend onderzoek gedaan. Hiervoor zijn de luchtfoto-analyserapporten die door de Engelse luchtmacht zijn opgemaakt geraadpleegd. De bominslagen nabij het Verbreedkanaal worden bevestigd. Zie luchtfoto en uitsnede bijbehorende interpretatierapport (figuur 21).

Figuur 21: Een luchtfoto met resultatenanalyse van aanval op 25 januari 1943

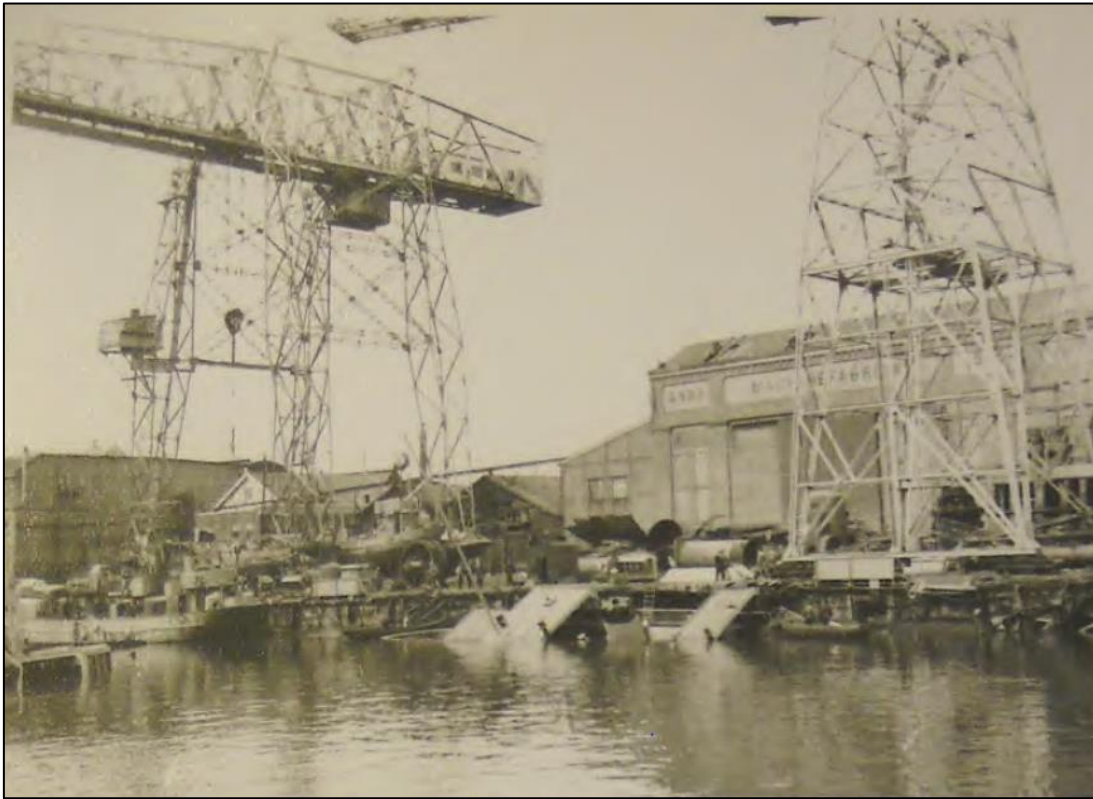
Figuur 26: Foto van het Dok voor de machinefabriek genomen na het bombardement op 31 mei 1943

**Conclusie:** De schade die bombardementen was veroorzaakt werd structureel door meerdere instanties en uitgebreid in kaart gebracht<sup>34</sup>, o.a. door het maken van foto's. Eén van de foto's die na het bombardement op 31 mei 1943 werd genomen, is een foto die een locatie ter hoogte van de getroffen kraan weergeeft (figuur 26). Op de foto is een gezonken schip in de dokhaven zichtbaar. Verder maakt de foto duidelijk hoe vol de kade ten tijde van de aanval stond en de relatief beperkte schade die tot en met 31 mei 1943 aan omliggende gebouwen was ontstaan.

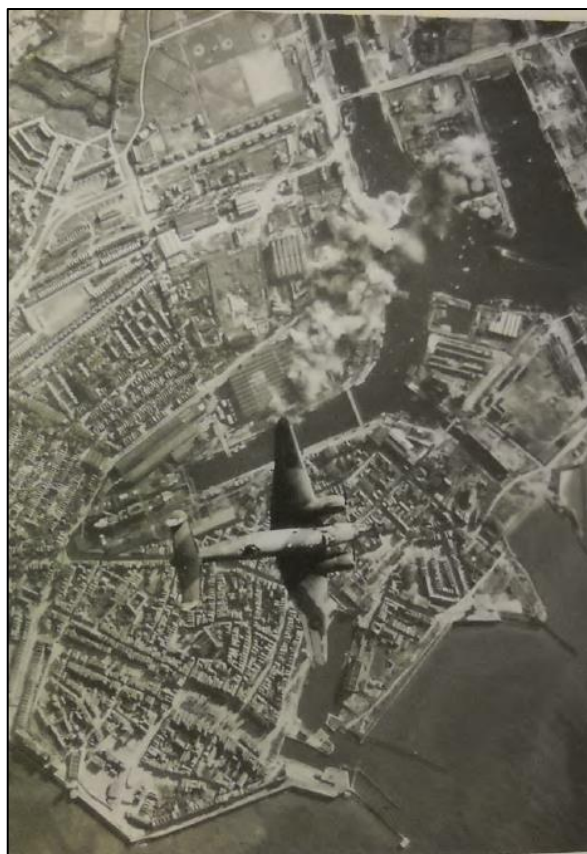
Figuur 28: Strike-foto van 24 juni 1943

Een luchtfoto die tijdens de aanval werd genomen en waarop de bominslagen te zien zijn (strike-foto), is afgebeeld als figuur 28<sup>36</sup>. De foto bevestigt het neerkomen van bommen in het onderzoeksgebied.

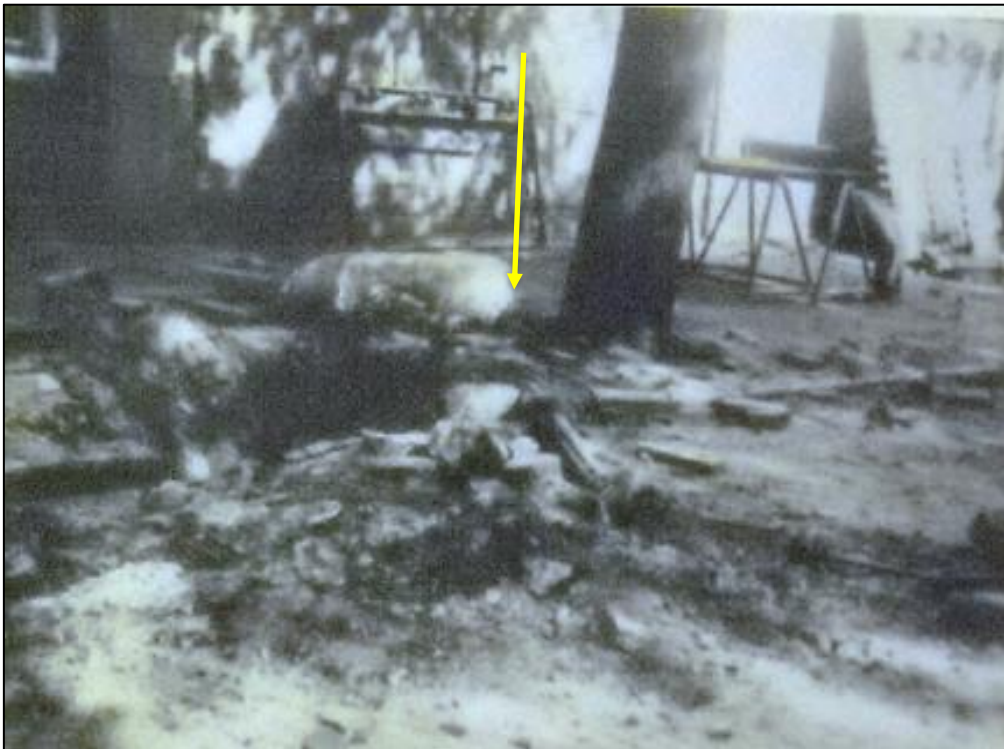
Figuur 29: Blindganger Lampsinstraat 19

Volgens hetzelfde rapport werd er nog een derde blindganger gemeld voor perceel Lampsinsstraat 19 (buiten het onderzoeksgebied). Deze blindganger werd opgegraven en leverden volgens het rapport geen gevaar meer op. Een foto van deze blindganger is afgebeeld als figuur 29<sup>37</sup>.

**Noot:** Ondanks dat de foto van zeer matige kwaliteit is, zie je op de foto het effect door kinetische energie van een bom met een gewicht van circa 250 kilogram die vanaf grote hoogte werd afgeworpen en hierdoor met grote snelheid op het maaiveld terecht komt, maar desondanks niet explodeerde. Dit bevestigt dat het hoogst onwaarschijnlijk is dat blindgangers in bebouwde of verharde terreindelen over het hoofd zijn gezien. In hoofdstuk 2.3.2 gaan wij hier nader op in en is nog een voorbeeld weergegeven.

- o Het is hoogst onwaarschijnlijk dat een blindganger die in het tijde van WOII dichtbebouwde, verharde en dagelijks door werknemers betreden deel van het onderzoeksgebied niet is waargenomen tijdens de visuele controles die na ieder bombardement door de controlerende instanties werden uitgevoerd. Door de kinetische energie die vrijkomt bij de inslag van een zware bom die vanaf grote hoogte werd afgeworpen ontstaat duidelijk zichtbare schade (zie fig.29 blz. 47 en fig. 49 pag. 72);

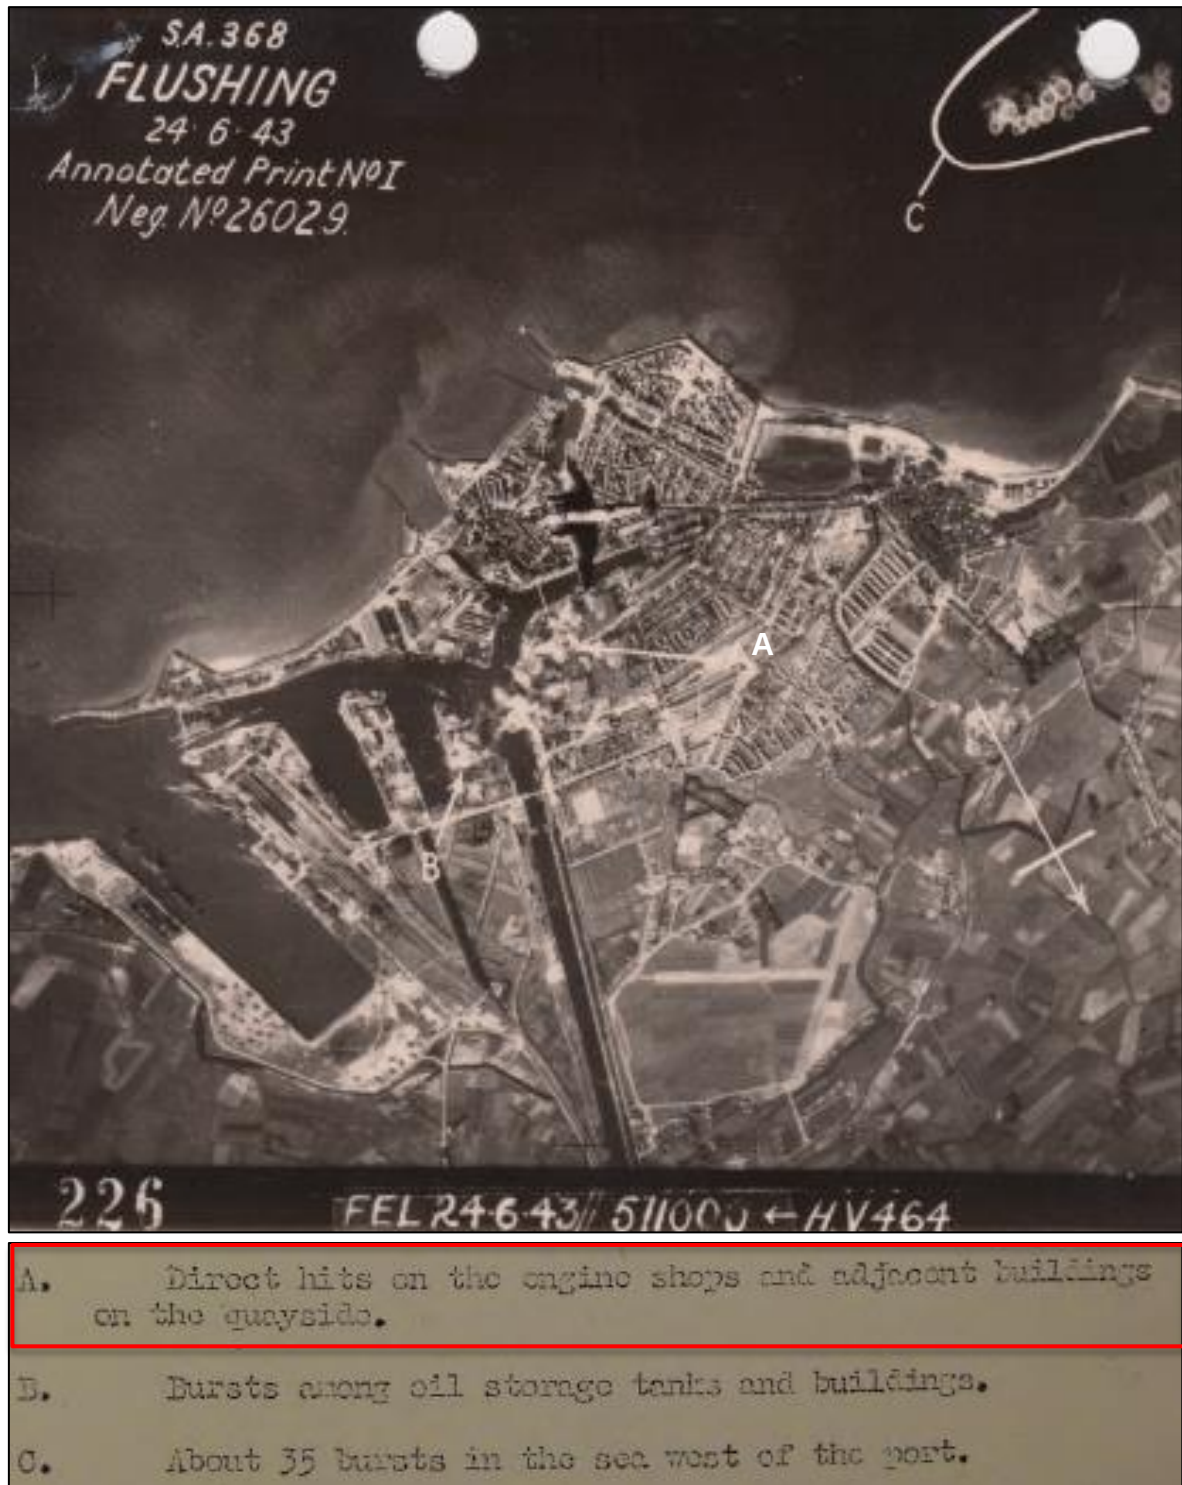
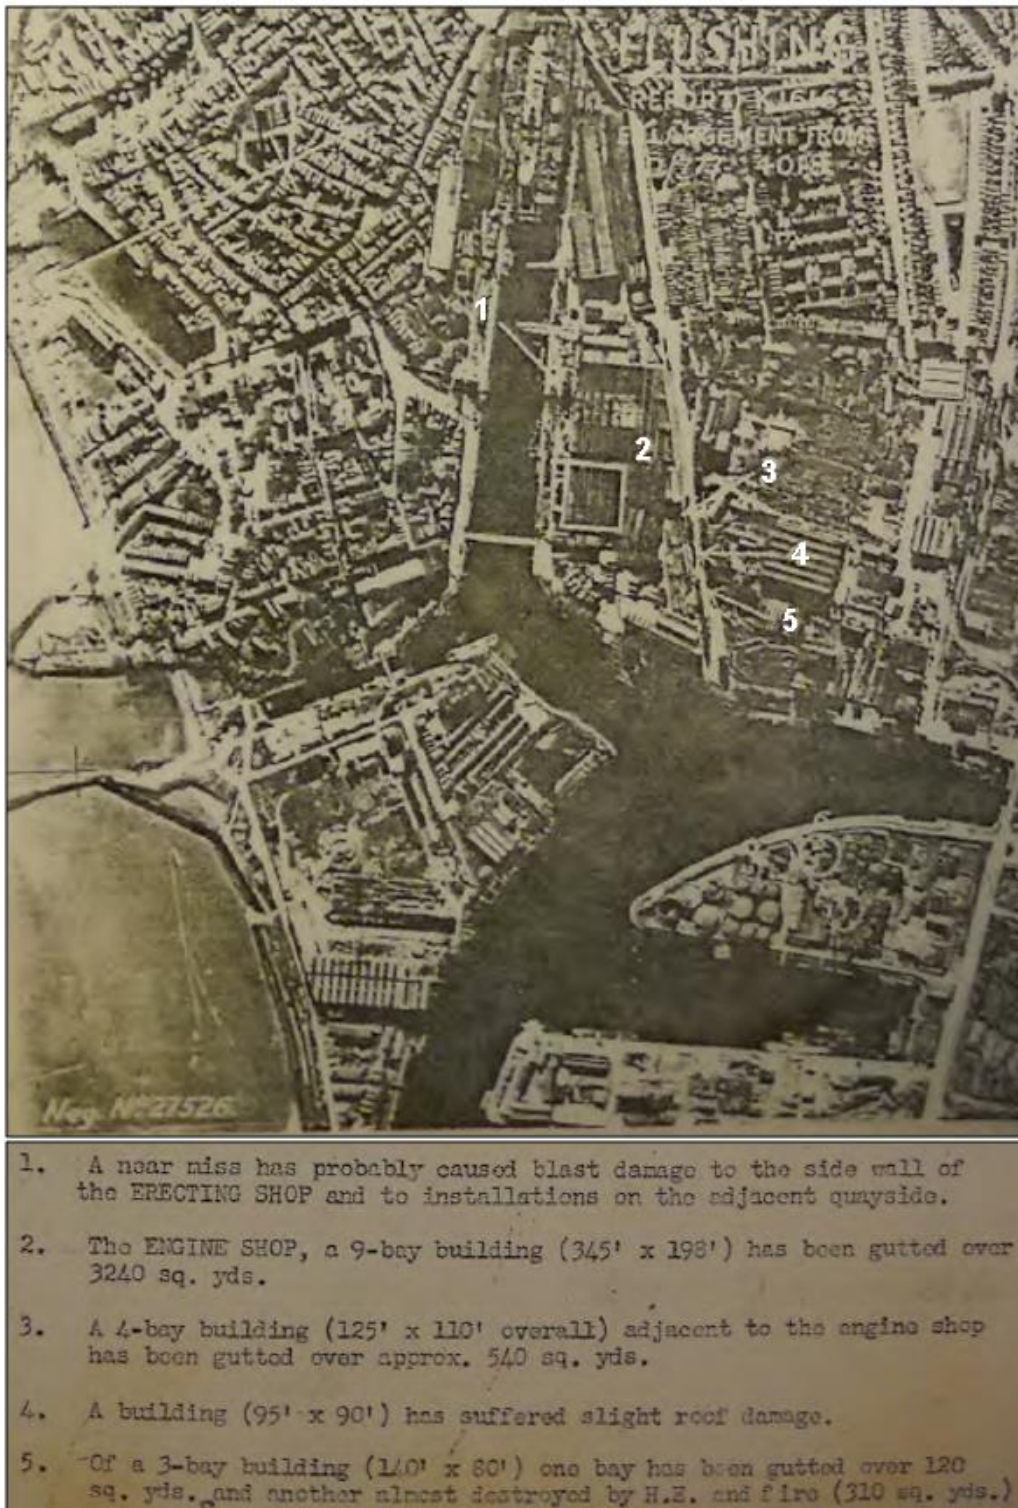
Figuur 30: Resultaten luchtfoto-analyse Engelse luchtmacht bombardement van 24 juni 1943

Ook na deze aanval heeft de Engelse luchtmacht de resultaten van de aanval geëvalueerd op basis van luchtfoto-analyse. Op basis van dit betreffende interpretatierapporten is vastgesteld dat er bommen op de machinewerkplaats zijn terechtgekomen, op nabijgelegen gebouwen en op de aanlegsteiger. De bestudeerde luchtfoto's met uitsneden uit de door de Engelse luchtmacht opgestelde analyserapporten zijn afgebeeld als figuur 30 en 31.

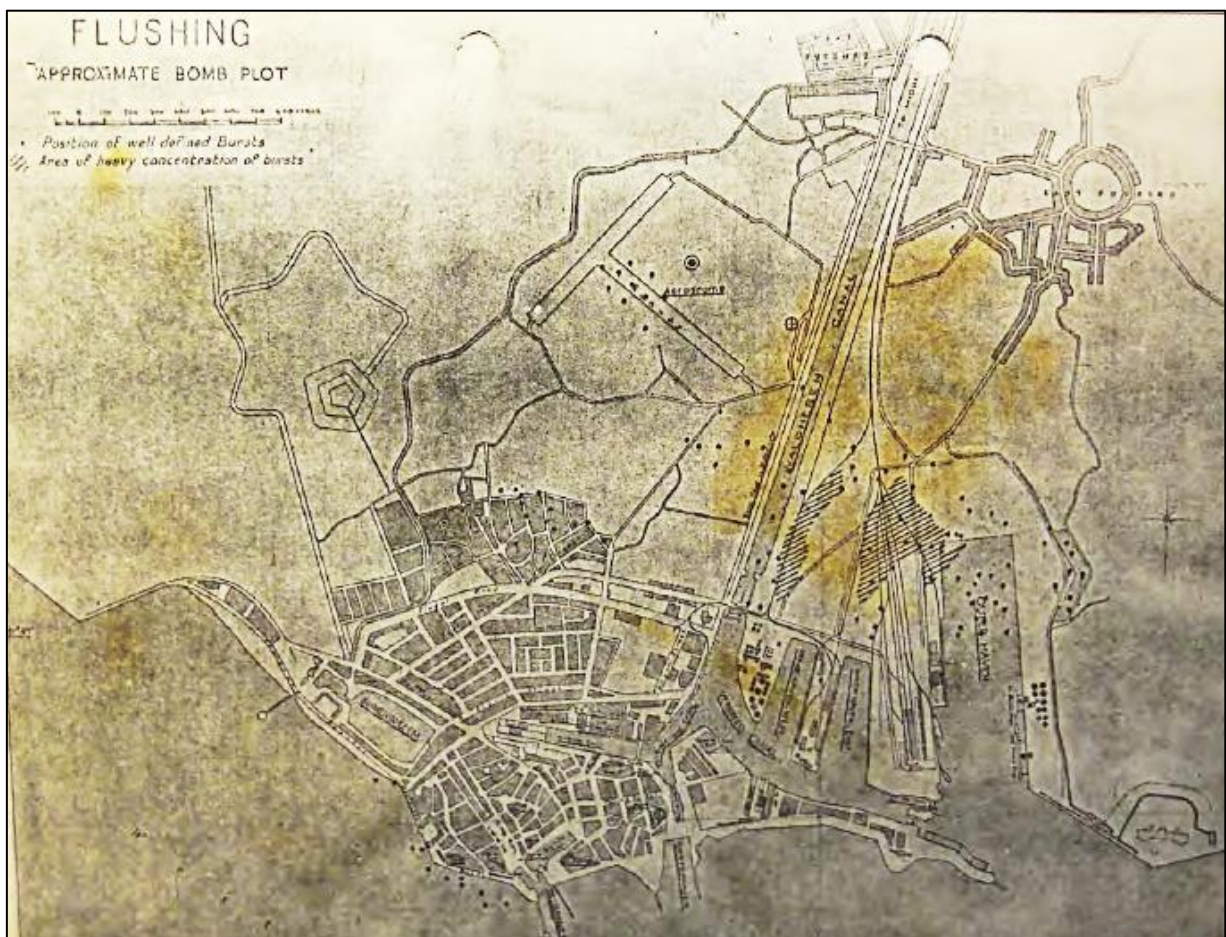
Figuur 32: Getroffen gebieden op 15 augustus 1943

Na de aanval zijn in totaal 1184 kraters geteld, waarvan 30 op het vliegveld. Langs de Vlissingseweg was de tramrails vernield en de spoorlijn over een lengte van ca. 100 meter. Bij het abattoir (batterij) heeft het bommen geregend. Vooral Tuinstad<sup>39</sup> werd ernstig getroffen<sup>40</sup>. De getroffen gebieden zijn door de Engelse luchtmacht indicatief ingetekend op een kaart (zie figuur 32).

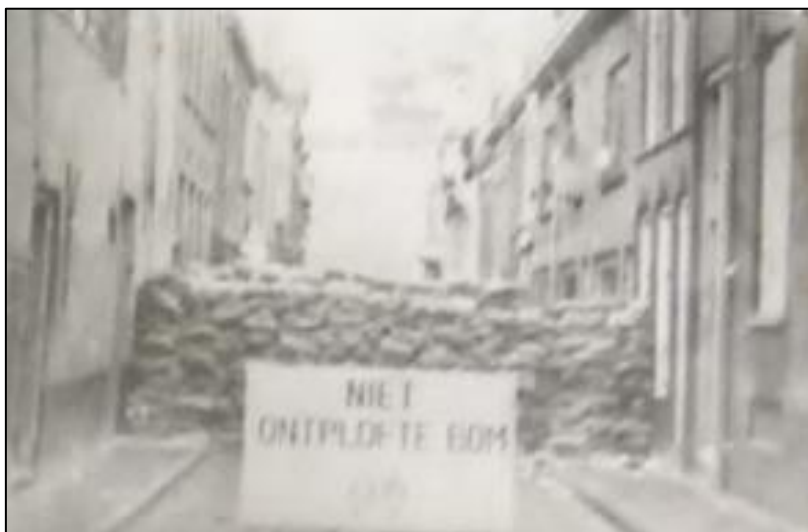
Figuur 40: Voorbeeld afzetting blindganger met waarschuwborden<sup>46</sup>

Een voorbeeld van een afzetting rondom een blindganger en geplaatste waarschuwborden is weergegeven in figuur 40, dit betreft een afzetting rondom een blindganger die op 25 oktober 1940 werd aangetroffen in de Vlamingstraat.

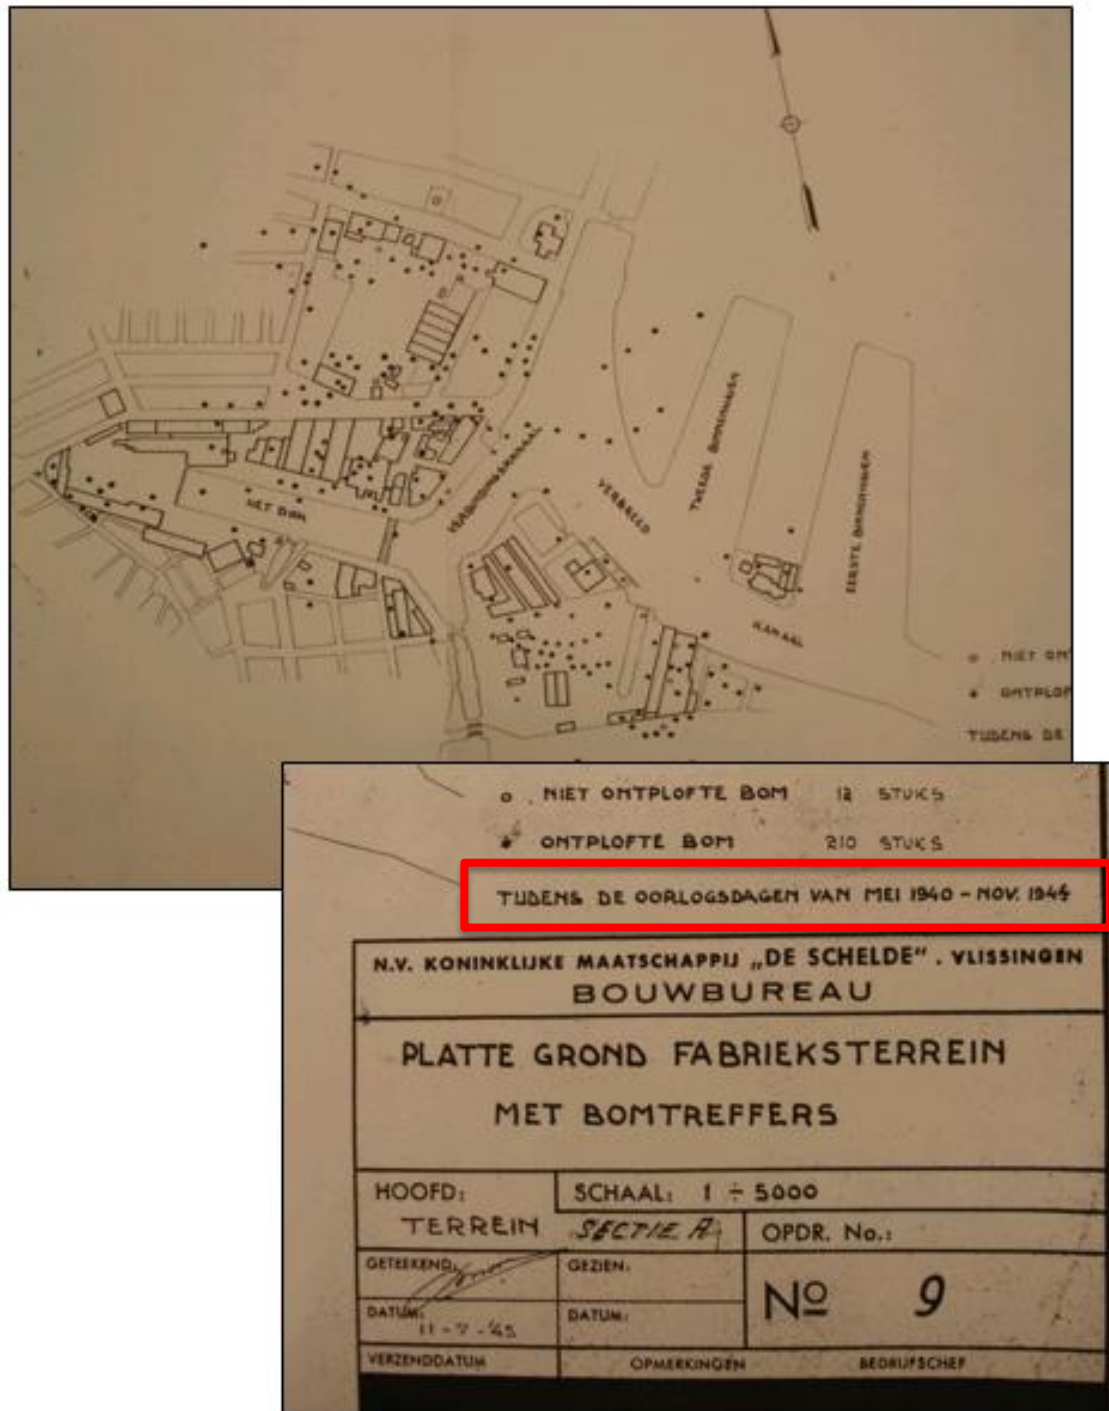
Figuur 41: Voorbeeld kaart met bomtreffers

DLV heeft diverse kaarten gemaakt waarop de locaties van bominslagen en blindgangers zijn ingetekend. Behalve DLV hield ook de Koninklijke Scheldegroep bij waar bommen zijn inslagen en blindgangers werden gevonden, maar dan specifiek voor het KSG-terrein. Een voorbeeld van een kaart die door de Koninklijke Scheldegroep werd gemaakt is afgebeeld als figuur 41. Op deze kaart zijn de bominslagen van mei 1940 tot november 1944 weergegeven.

Deze drie (vermeende) blindgangers worden wel weergegeven op de kaart bominslagen en blindgangers periode mei 1940 tot november 1944 die door de Koninklijke Scheldegroep is opgemaakt (zie figuur 41 en 45), maar niet op de kaart die door de heer Meerman werd opgemaakt. Op de drie locaties zijn geen onschadelijk gemaakte blindgangers ingetekend. Mogelijk dat op de betreffende locaties wel naar blindgangers is gezocht zonder dat er blindgangers werden aangetroffen, waardoor ze niet zijn ingetekend. Expload heeft hier echter geen bevestiging van gevonden.

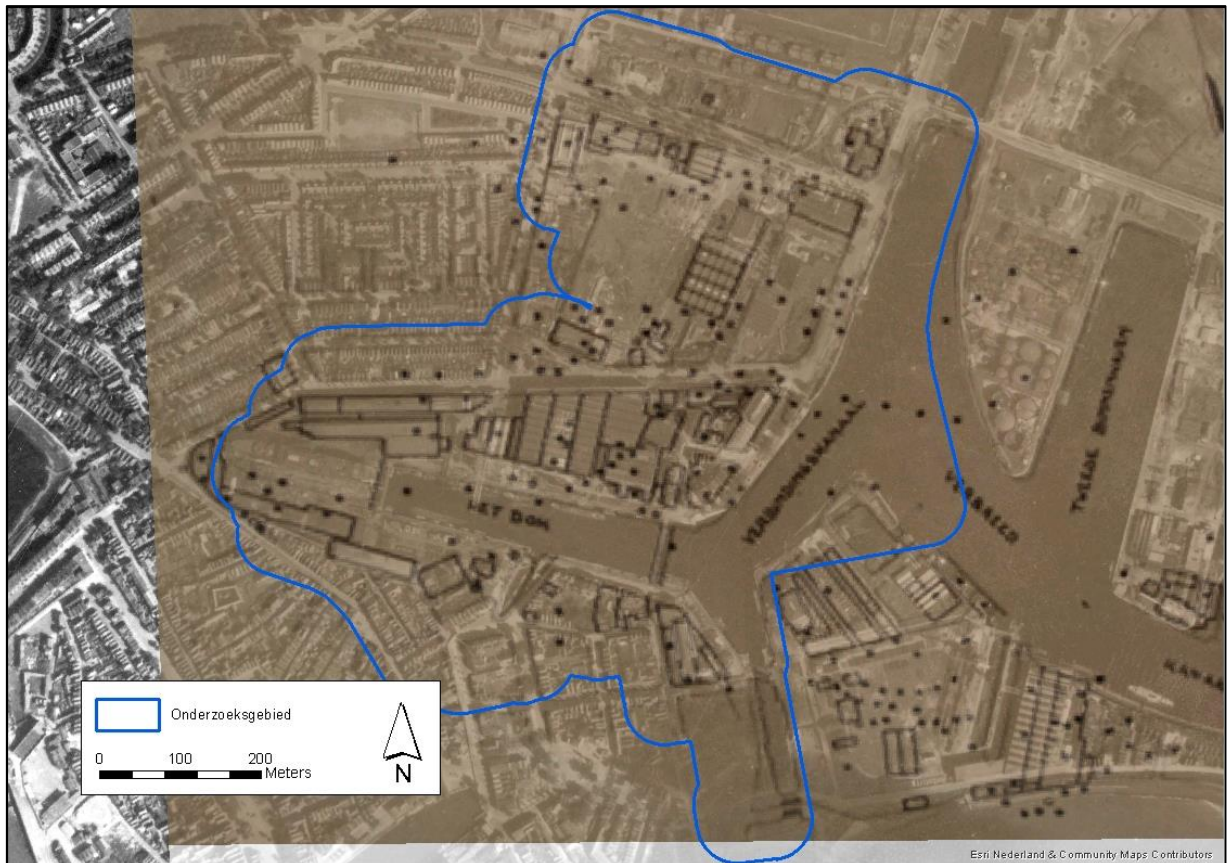
Figuur 42: Kaart bominslagen en blindgangers periode mei 1940 tot november 1944

Betreffende kaart hebben wij geprojecteerd in GIS om te beoordelen hoe de bomslagen zich verhouden tot de situatie tijdens WOII. Een uitsnede uit de kaart is 30% doorzichtig geprojecteerd op een nauwkeurig ingepaste luchtfoto van 23 augustus 1943. Het resultaat is afgebeeld als figuur 42. Hieruit is afgeleid dat ook bominslagen in gebouwen zijn ingetekend, terwijl de kans dat een blindganger door een gebouw in de bodem is terechtgekomen verwaarloosbaar klein is.

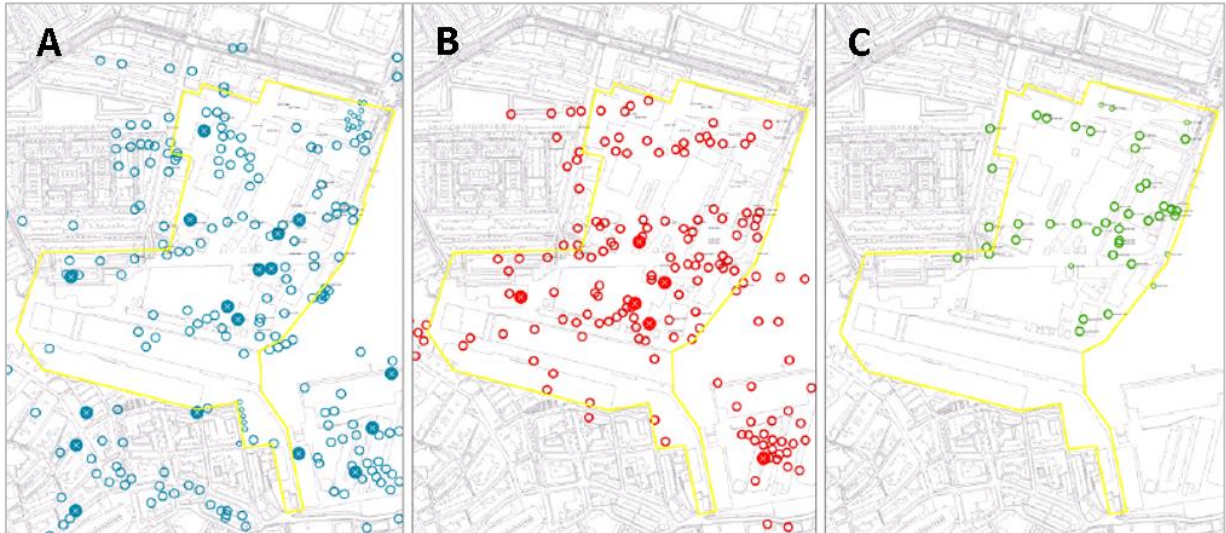
Figuur 43: Analyse bominslagen blindgangers vooronderzoek CE Terrein van de Koninklijke Schelde Groep te Vlissingen met documentcode 72222-01-HO-01, d.d. 21-12-2005.

De op de verschillende kaarten ingetekende bominslagen en blindgangers zijn in het kader van het in 2005 door Saricon uitgevoerde vooronderzoek ingetekend op de toenmalige topografie. De resultaten zijn in figuur 43 naast elkaar afgebeeld.

**Noot:** De gesloten cirkels in afbeelding A en B symboliseren blindgangers.

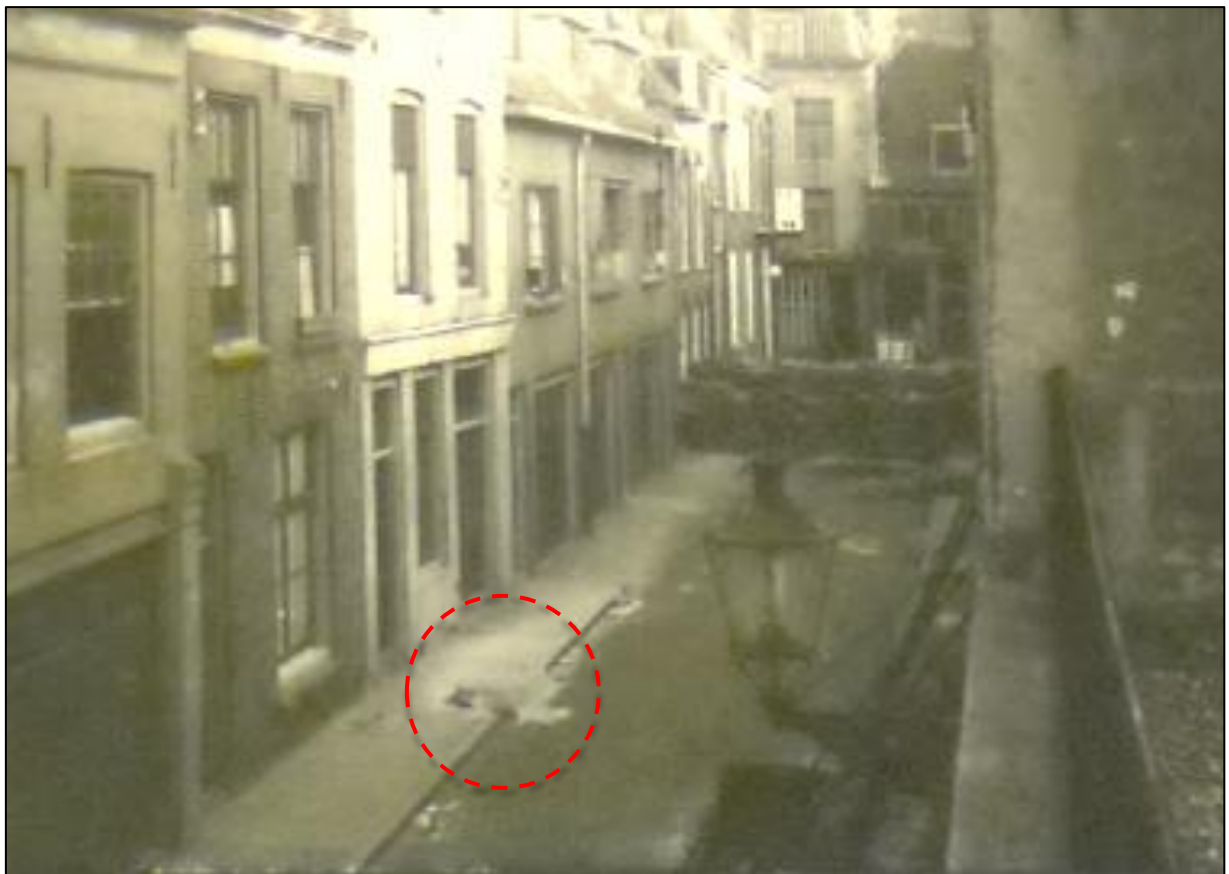
Een voorbeeld van het effect van een inslag van een blindganger is al eerder zichtbaar in figuur 29 op pagina 46. In figuur 49 is nog een tweede voorbeeld afgebeeld van de inslagopening van een blindganger. Dit betreft een inslagopening van een blindganger die op 25 oktober 1940 in de Vlamingstraat terechtkwam.

Figuur 49: Effect van de inslag van een blindganger (Inslagopening)<sup>50</sup>

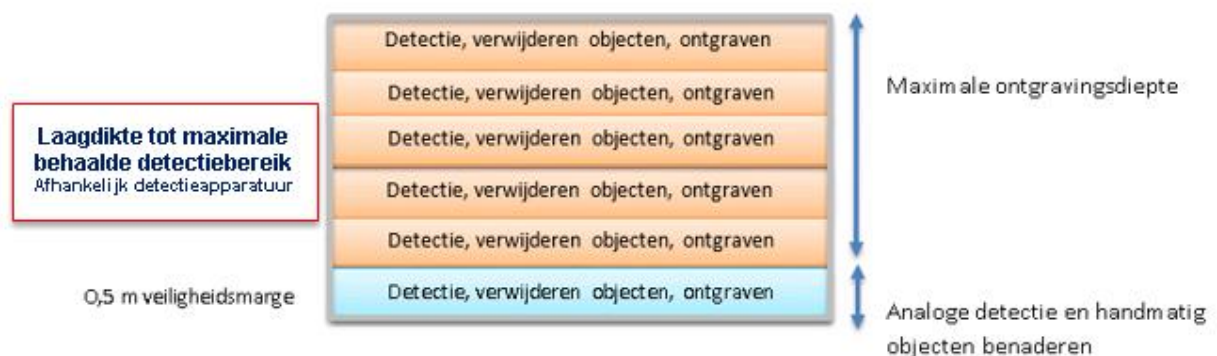
Figuur 62: Schematische weergave werkmethode laagsgewijze oppervlakedetectie

Binnen landbodem die na het uitvoeren van oppervlakedetectie als categorie C-terreinen wordt aangemerkt kan laagsgewijze detectie met een actieve metaaldetector worden toegepast. Een metaaldetector is weinig gevoelig voor omgevingsfactoren maar heeft daardoor slechts een beperkt meetbereik. Bij deze onderzoeksmethode wordt het te ontgraven gebied laagsgewijs onderzocht. Nadat een deel van het te ontgraven gebied is onderzocht, kan tot een bepaalde diepte veilig en verantwoord worden gegraven. Vertraging kan ontstaan door het benaderen en identificeren van verdachte objecten, als verdachte objecten worden gedetecteerd en na het aantreffen van CE. Deze werkmethode wordt in figuur 62 schematisch weergegeven.

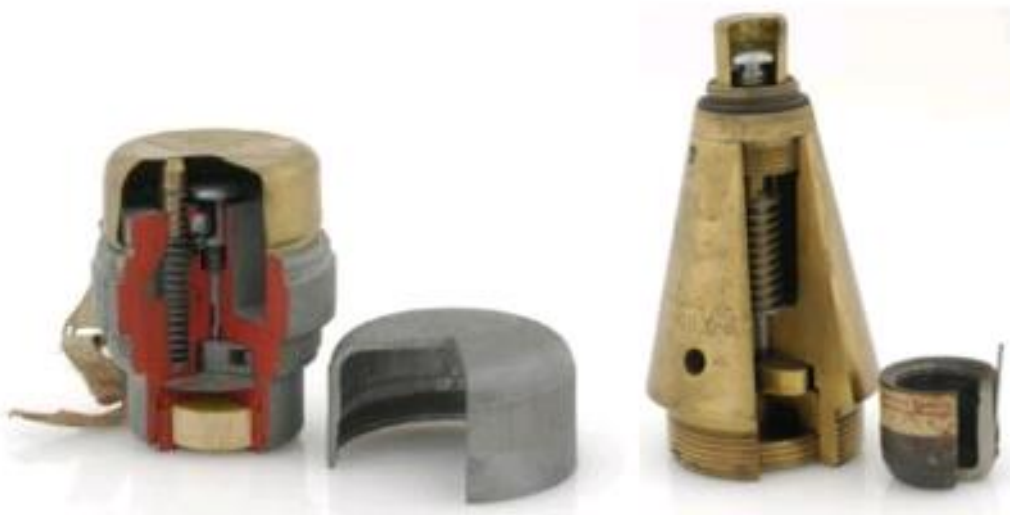
Figuur 9: Voorbeelden schokontstekers

Twee voorbeelden van veel door Canadese eenheden gebruikte schokontstekers zijn afgebeeld in figuur 9. Links de schokbuis No. 161 die op 2 inch mortiergranaten werd gebruikt en rechts een schokbuis No 117 die op diverse grotere kalibers is gebruikt, o.a. 25 ponder granaten. Alhoewel beide ontstekers worden gebruikt op geschutprojectielen en niet op vliegtuigbommen, is het werkingsprincipe van bomontstekers waarvan de werking berust op schok vergelijkbaar.

In beide ontstekers is een slagpin opgenomen die in de niet gewapende toestand wordt geblokkeerd. In beide ontstekers is een element aanwezig dat een slagpijpje bevat, de zogenaamde sluiters. Tijdens het wapeningstraject dient de sluiters te verdraaien, waardoor het slagpijpje onder de slagpin wordt bewogen.

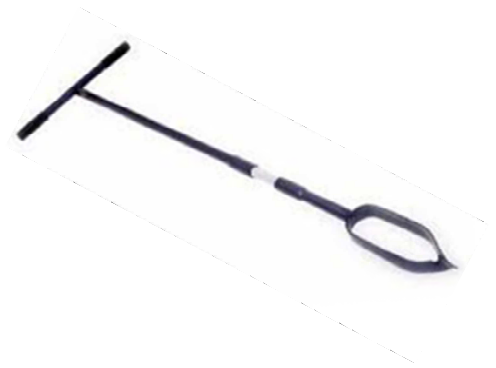
#### 3.1 Gebruik edelmanboor

Een edelmanhandboor is een grondboor voor het nemen van grondmonsters bij een bodemonderzoek. Dit is het meest gebruikte type boor bij handboringen voor bodemonderzoek. Het boorlichaam van de edelmanboor wordt door gelijktijdig duwen en draaien, met de klok mee, de grond ingebracht. De schroefachtige punt dringt in de bodem waarna het bodemonster tussen twee verticale schoepen wordt verzameld en vastgehouden. De vorm en de afmetingen van de schoepen variëren naargelang de bodemsoort. De lengte van de steel is variabel zodat tot op relatief grote diepte handmatige boringen kunnen worden uitgevoerd.

De boringen worden handmatig uitgevoerd. Hierbij voelt de persoon die de boring uitvoert of hij op een hard voorwerp boort zonder daarbij veel kracht uit te oefenen op het onderliggende object. De impact op het mogelijke CE is hierbij onvoldoende om een ontstekingsmechanisme in werking te stellen door de ontstane aanraking. Het object dat nog is omringd door grond zal hierdoor ook niet bewegen of kantelen. Het blootstellen aan de buitenlucht is tijdelijk omdat na de boring het boorgat wordt afgevuld met grond of grondwater. Indien een object in de ondergrond wordt aangeboord dient de boring te worden gestaakt en wordt de boring op een andere locatie uitgevoerd.

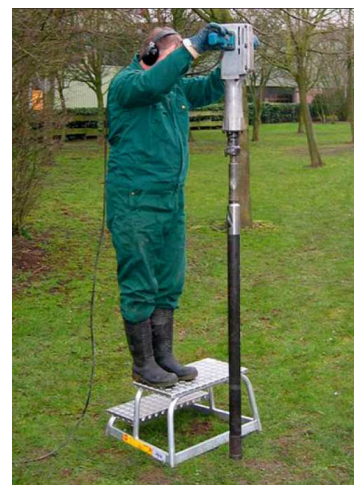
De ramguts is een mechanische combinatie van de handboor en het stootijzer. De ramguts is uitermate geschikt voor het doorboren van verhardingslagen. Bij verhardingslagen moet u denken aan b.v. puinhoudende lagen etc. in de bodem.

Tijdens het bodemonderzoek wordt de ramguts de grond in gedreven met een elektrische, pneumatische of hydraulische hamer. Dit kan vanuit de hand gedaan worden of vanuit een statief. Verlengstangen worden ingezet om de gewenste diepte te bereiken. Na het terughalen van de ramguts kan een beschrijving worden gemaakt of een proefmonster genomen worden van de grond die zich in de guts bevindt.

Bij het gebruik van de ramguts merkt de persoon die de ramguts gebruikt niet of minder snel dat hij op een hard object stuit. Dit komt doordat het een mechanische bewerking is. De hamerbewegingen (trillingen) die door de ramguts worden veroorzaakt kunnen een enorme impact veroorzaken op het onderliggende object. Bij het gebruik van de ramguts treden trillingsversnellingen op die groter zijn dan  $1 \text{ m/sec}^2$ . Het is niet aannemelijk dat hierdoor grondverschuivingen ontstaan die invloed hebben op de beweging van het object. De ramguts kan worden ingezet in naoorlogs opgebrachte grondlagen en/of in onverdacht gebied.

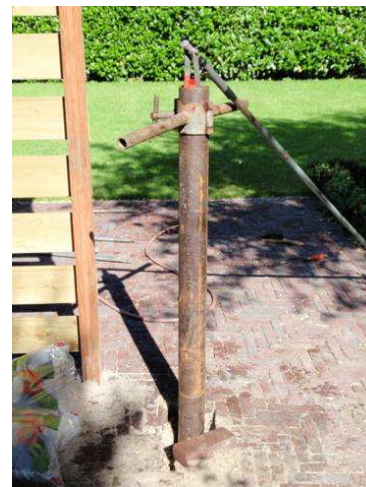
## 3.7 Inzet pulsboor

De puls, een ijzeren buis van één à anderhalve meter lengte met aan de onderkant een klep die alleen naar binnen (= naar boven) open kan (een zogenoemde terugslagklep), wordt aan een kabel de mantelbuis in gelaten. Met de kabel wordt de puls in het water enkele decimeters opgetrokken en daarna losgelaten waardoor deze op de bodem valt. Door de val op de bodem raakt sediment daaruit los. Tijdens de val staat de klep door de waterstroom omhoog open en kan sediment de puls binnen. Tijdens het optrekken sluit de klep zich weer door de omgekeerde waterstroom waardoor het verzamelde sediment binnen de puls blijft. Het optrekken zuigt ook sediment uit de bodem wat in suspensie gaat. Op deze wijze wordt een bodemonster verzameld. Het op- en neer bewegen van de puls wordt pulsen genoemd.

Het zetten van de mantelbuis om een puls boring te kunnen uitvoeren kan met de hand worden uitgevoerd maar tegenwoordig wordt dit vaak mechanisch gedaan. Deze handeling valt onder de grondroerende werkzaamheden waarbij een mogelijk risico bestaat t.a.v. mogelijk aanwezige CE in de ondergrond. Of er risico's zijn t.a.v. CE hangt voornamelijk af van de gekozen werkmethode. De verschillen zijn hieronder aangegeven.

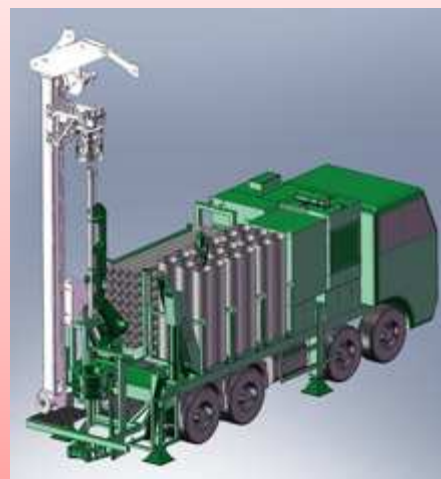
De boringen worden machinaal uitgevoerd. Hierbij voelt de persoon die de boring uitvoert niet of minder snel of hij op een hard voorwerp boort. Bij het machinaal boren wordt veel kracht uitgeoefend op het onderliggende object. De impact op het mogelijke CE is hierbij voldoende om een ontstekingsmechanisme in werking te stellen door de ontstane aanraking. Afhankelijk van de methode van machinaal boren bestaat ook de mogelijkheid dat door de enorme krachten het CE in de ondergrond wordt bewogen (gekanteld). Door het bovenstaande bestaat de mogelijkheid dat het CE tot explosie komt.

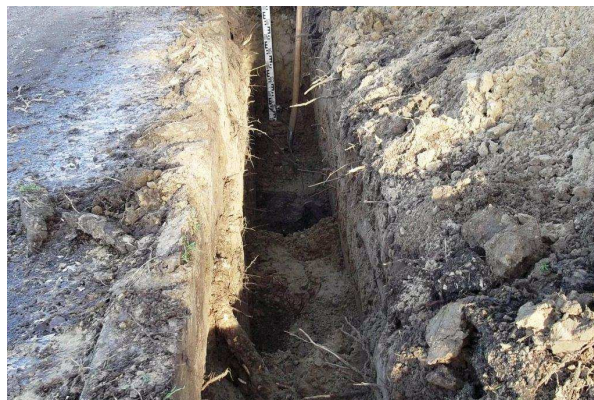
### 3.8 Graven proefsleuven

Proefsleuven (handmatig voorgraven) worden gebruikt voor het opsporen van kabels en leidingen en bij asbestonderzoek om te voorkomen dat deze bij groot grondverzet worden beschadigd of dat een asbestvervuiling ongewild wordt verspreid. Deze werkzaamheden worden voornamelijk in de bovengrond uitgevoerd.

Het graven van de proefsleuven kan zowel handmatig als machinaal worden uitgevoerd.

Het graven van proefsleuven t.b.v. kabels en leidingen wordt veelal haaks op het verwachte K&L tracé uitgevoerd. Hierdoor kan er niet standaard vanuit gegaan worden dat de locatie van de proefsleuven naorlogs geroerde grond betreft, ook niet als de kabels en leidingen naorlogs zijn aangelegd. Het ontgraven van de kabelsleuf zelf kan wel aan deze eis voldoen indien deze naorlogs is aangelegd.
