### Risicoanalyse Conventionele Explosieven Scheldekwartier Vlissingen

Kenmerk : RAP0016141V2 definitief

Datum : 07/04/17

Projectnummer : 161410000  
Projectnaam : Vlissingen-Scheldegebied-RA

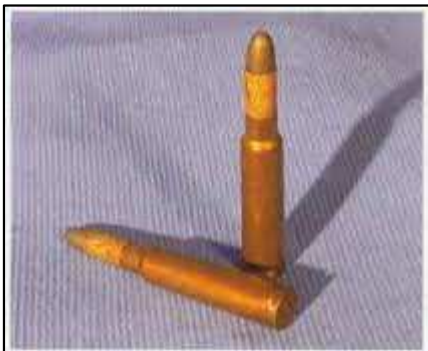
Klein kaliber munitie (geweerpatronen) worden in Nederland primair niet als risico beoordeeld door de zeer geringe uitwerking. In sommige gevallen wordt Klein Kaliber Munitie (KKM) als risico meegenomen. Dit heeft voornamelijk te maken met het eventueel hergebruik van KKM verdachte grond. Binnen de projecten waar alleen bodemonderzoek wordt uitgevoerd is dit niet het geval. Dit is de reden dat de analyse niet heeft plaatsgevonden met betrekking tot KKM.

De analyse heeft betrekking op (brisante) CE vanaf een kaliber van 20mm / 2cm.
