# Floraplein Asten

Toelichting ontwerp tbv  
aanvraag omgevingsvergunning

In opdracht van:  
ALDI Vastgoed BV  
Roermond

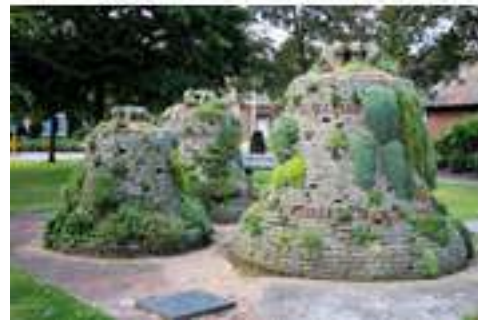
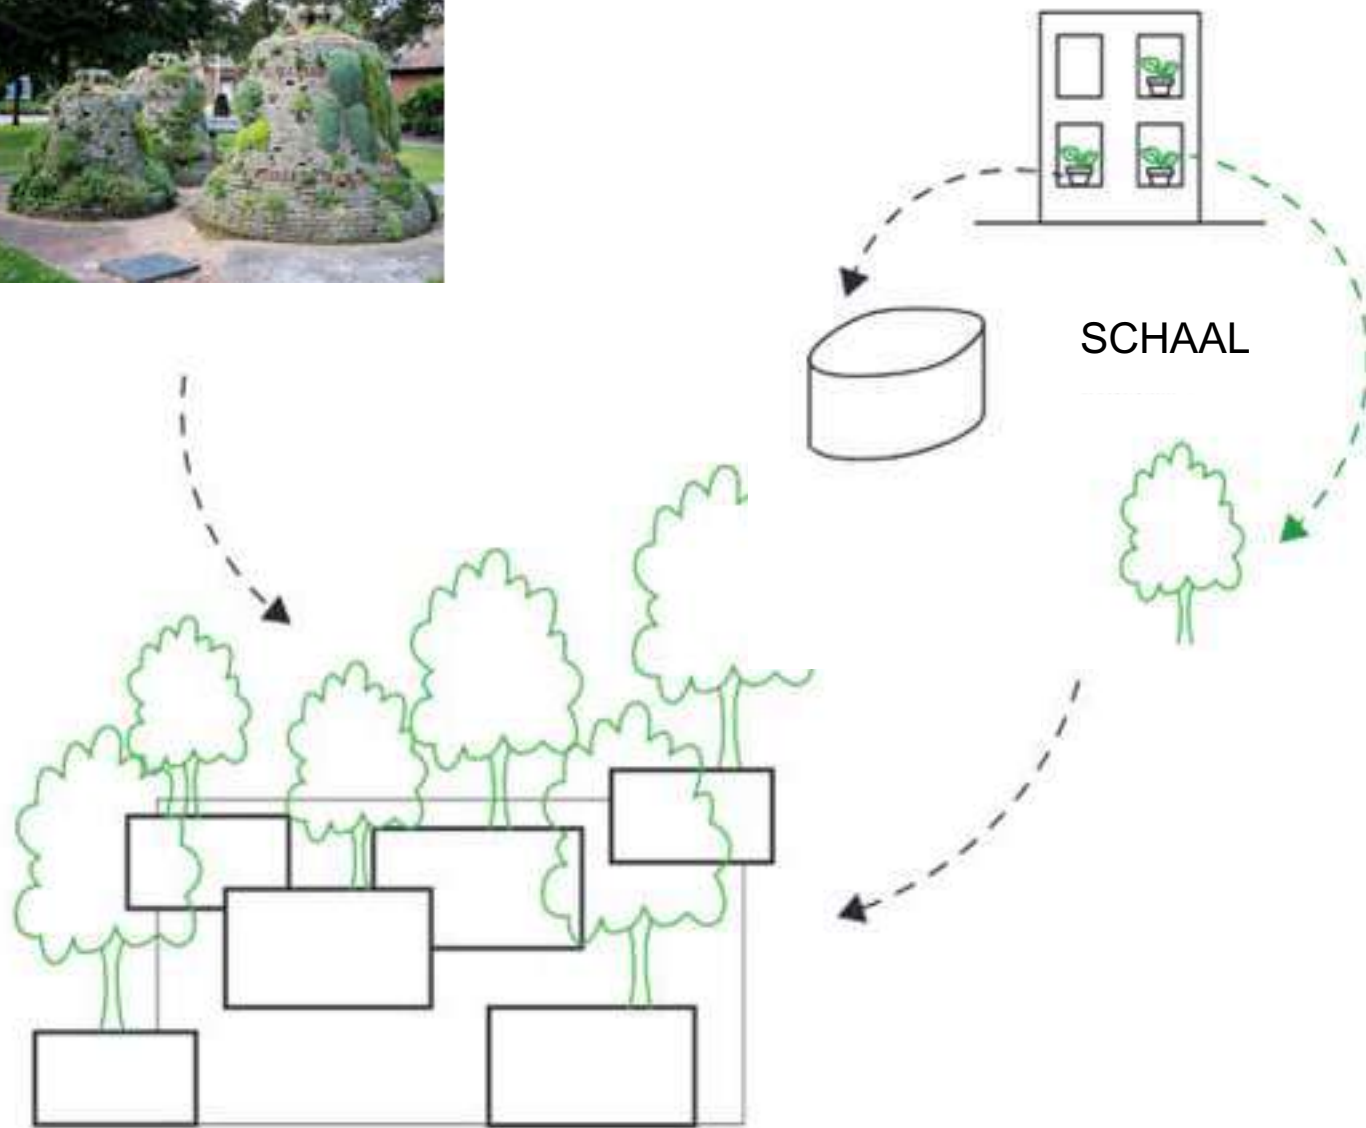
## ASTEN - DORP IN HET GROEN

Het gebouwconcept bestaat uit gestapelde ronde plantenbakken met diverse soorten beplanting als struiken, grassoorten, bloemen en kleine bomen. Daar waar er ruimte onder en tussen de plantenbakken zit zijn openingen voor de entree, ramen voor licht en zicht, de toerit voor parkeren en de inrit voor het laad- en losdock.

De verschillende plantenbakken bepalen ook de wisselende gebouwhoogte en diepte. Hierdoor ontstaat er een levendig en plastisch gevelbeeld. Bij de hoofdentree is de bak het hoogst opgetild, om zo de hoofdentree te markeren. De contouren van de bebouwing volgen grotendeels de contouren van de bestaande te slopen bebouwing. Ter plaatste van de aansluitende bebouwing ligt het gebouw nagenoeg in dezelfde bebouwingslijn.

De plantenbakken worden bekleed met een gesloten houten gevelbekleding, uitgevoerd in latten wat een extra dieptewerking geeft en de rondingen van de bakken extra accentueert. De kleurstelling van de naturel houten gevel is warm grijsbruin.

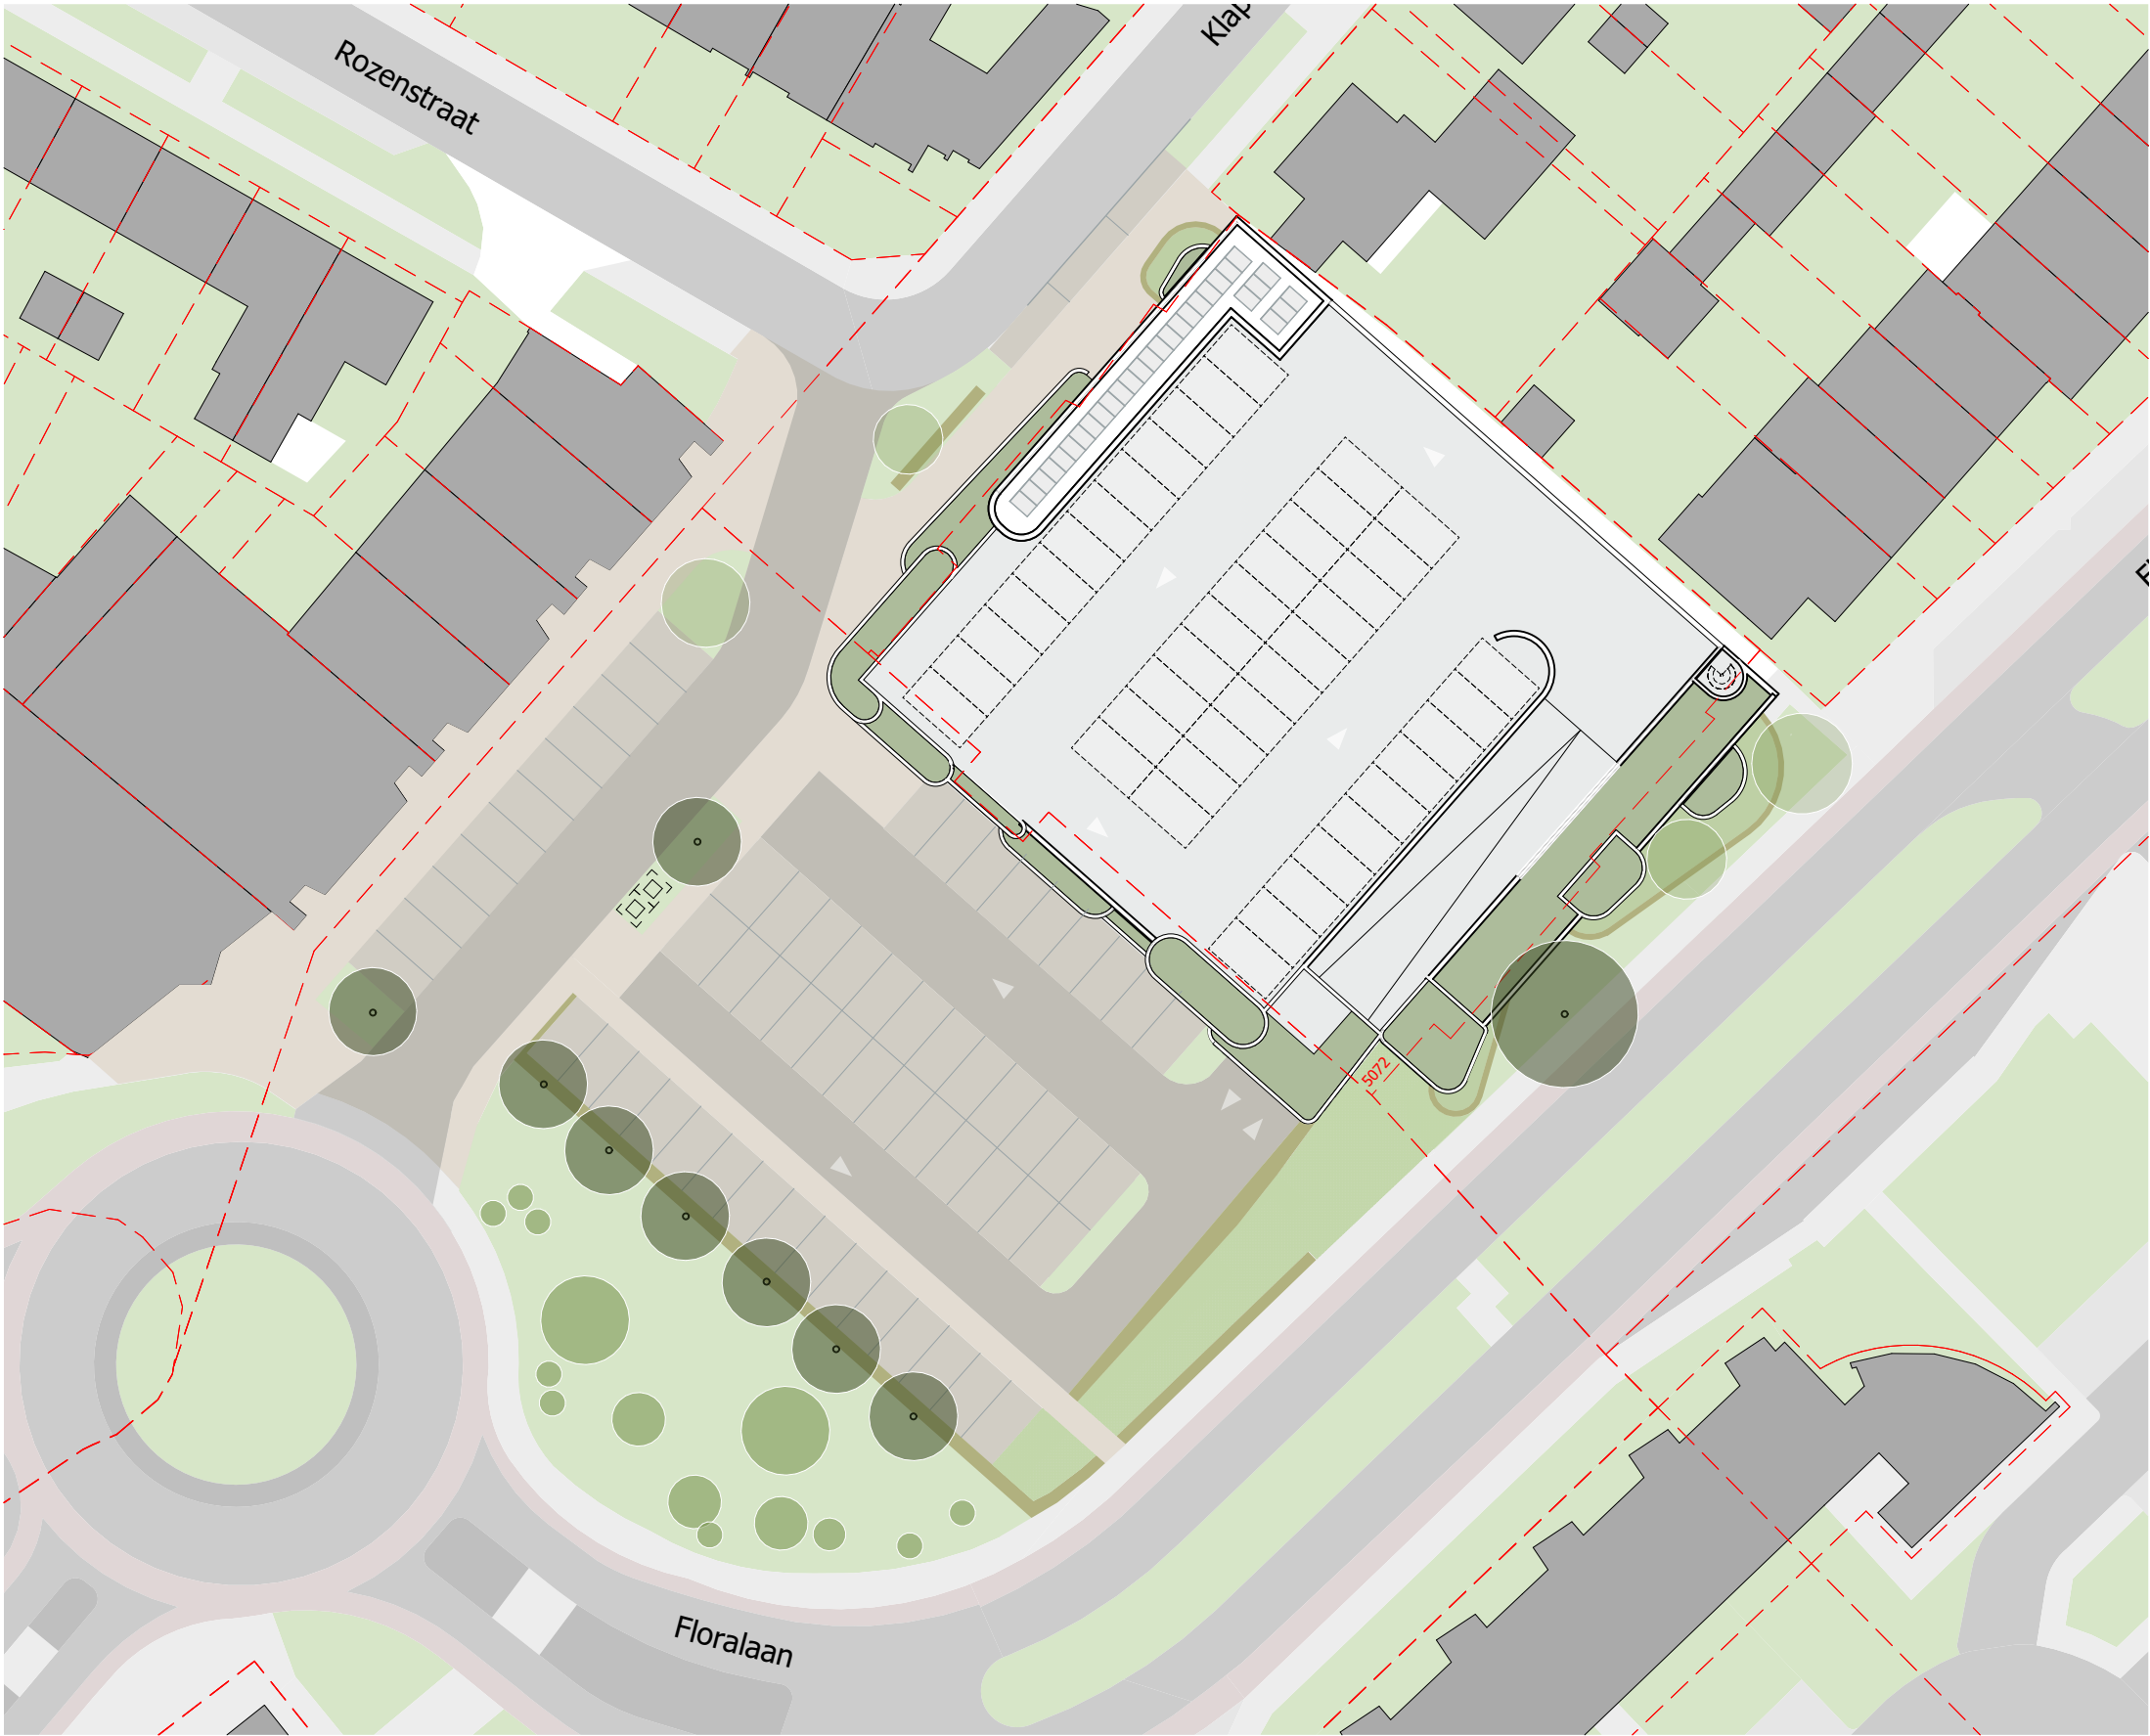
Stedenbouwkundige inpassing | kavel

De logistiek van het gebouw is mede vanuit veiligheid opgezet. In de huidige situatie gebeurt het laden en lossen in de woonbuurt aan de Klaproosstraat. In de nieuwe situatie vindt dit plaats in een gesloten laad- en losdock aan de Floralaan. Om deze te bereiken hoeft de vrachtwagen het parkeerterrein niet op.

Het parkeerterrein voor de ALDI heeft een duidelijke in- en uitrit, op een positie waar het nu ook ligt. De toerit tot het parkeerdek ligt op een veilige en overzichtelijke positie. Het Floraplein moet worden ingericht als plein, waarbij er een minimaal verschil is tussen rijbaan, parkeervak en stoepen. Hierdoor werkt het plein meer als een visuele eenheid, wat de verkeersveiligheid ten goede komt.

Bestaande bomen worden behouden - bomen in een slechte gezondheid worden waar mogelijk vervangen. In de plantenbakken komen diverse struiken, kleine bomen en grassoorten wat een positieve bijdrage levert aan de biodiversiteit.

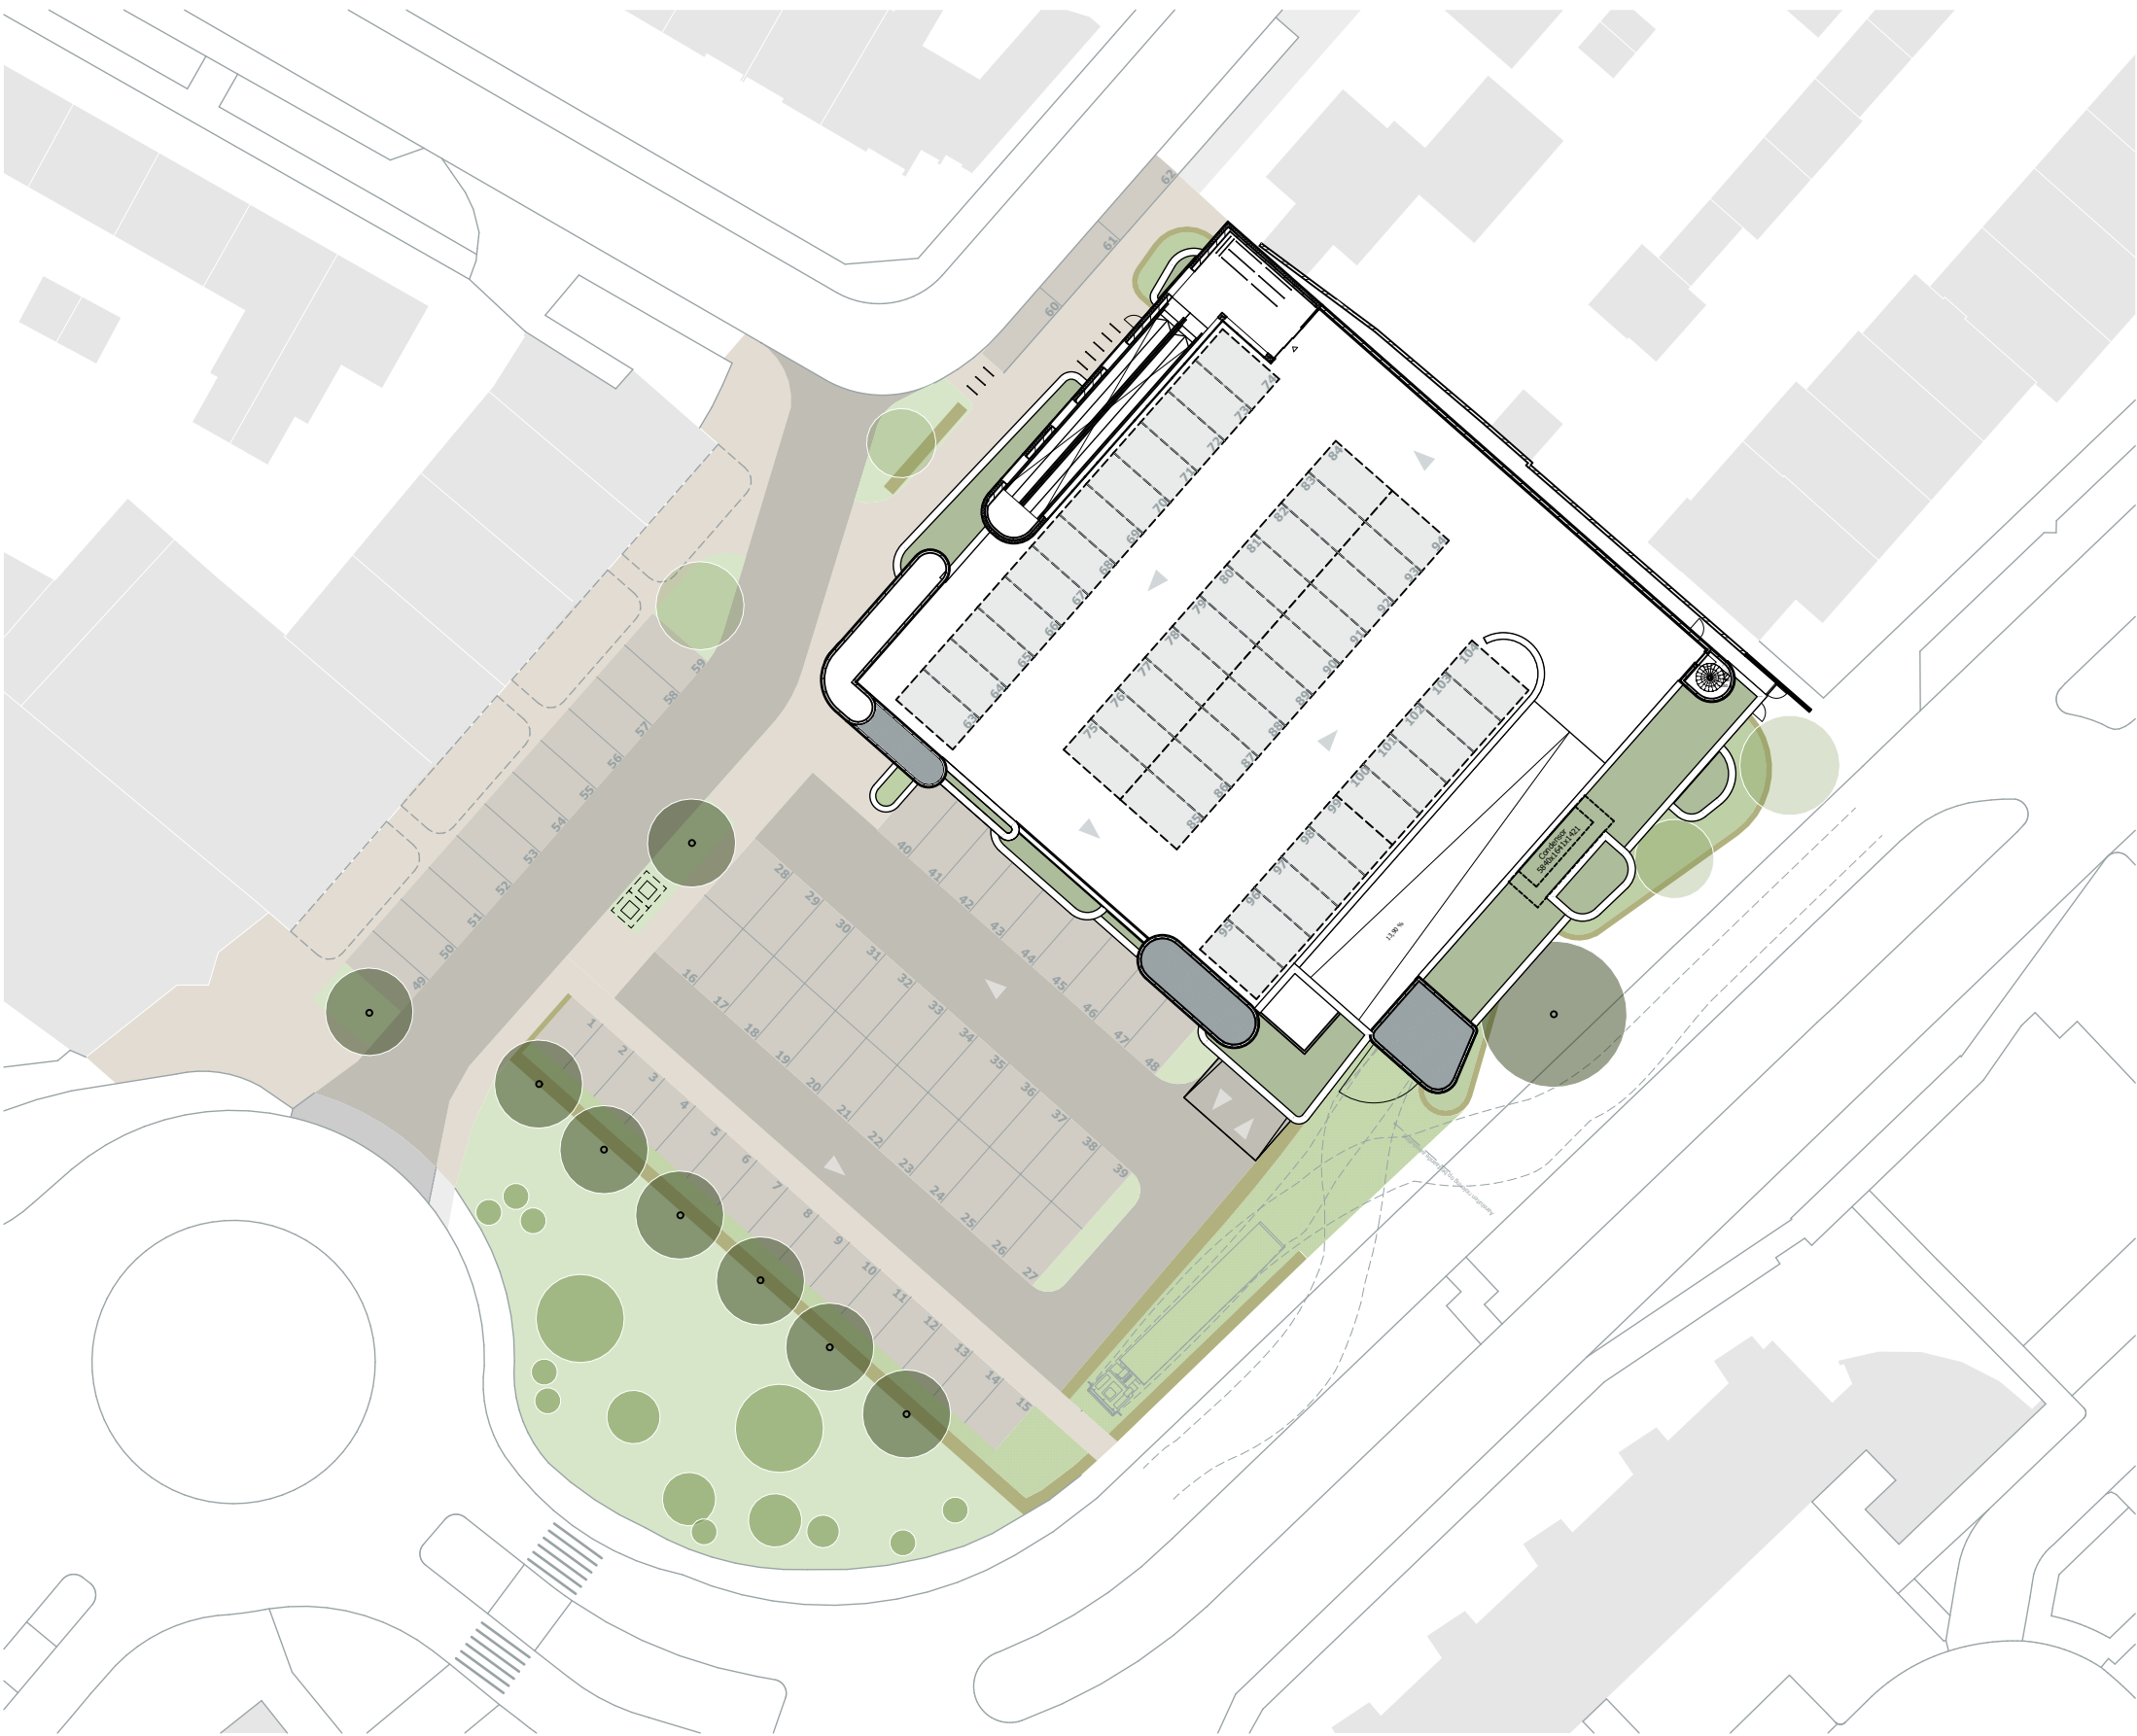
# Stedenbouwkundige inpassing | parkeren

In beginsel voldoet de ontwikkeling niet aan de Nota Parkeernormen 2016. Vanuit de Nota Parkeernormen 2016 is er een mogelijkheid voor het toepassen van maatwerk (zie paragraaf 3.4 van de Nota Parkeernormen 2016). Waar de Nota Parkeernormen 2016 geen rekening mee houdt, is de saldering van de bestaande functie. In de huidige situatie is hier een groot wooncentrum gevestigd. Dit wooncentrum wordt volledig vervangen door de ALDI. Hiermee komt dus ook de parkeerbehoefte te vervallen.

De ontwikkeling van de ALDI aan het Floraplein heeft, indien rekening wordt gehouden met saldering, een overcapaciteit van 25 parkeerplaatsen. Vervolgens moet er rekening worden gehouden met de parkeerbehoefte van de overige detailhandel en het wonen aan het Floraplein.

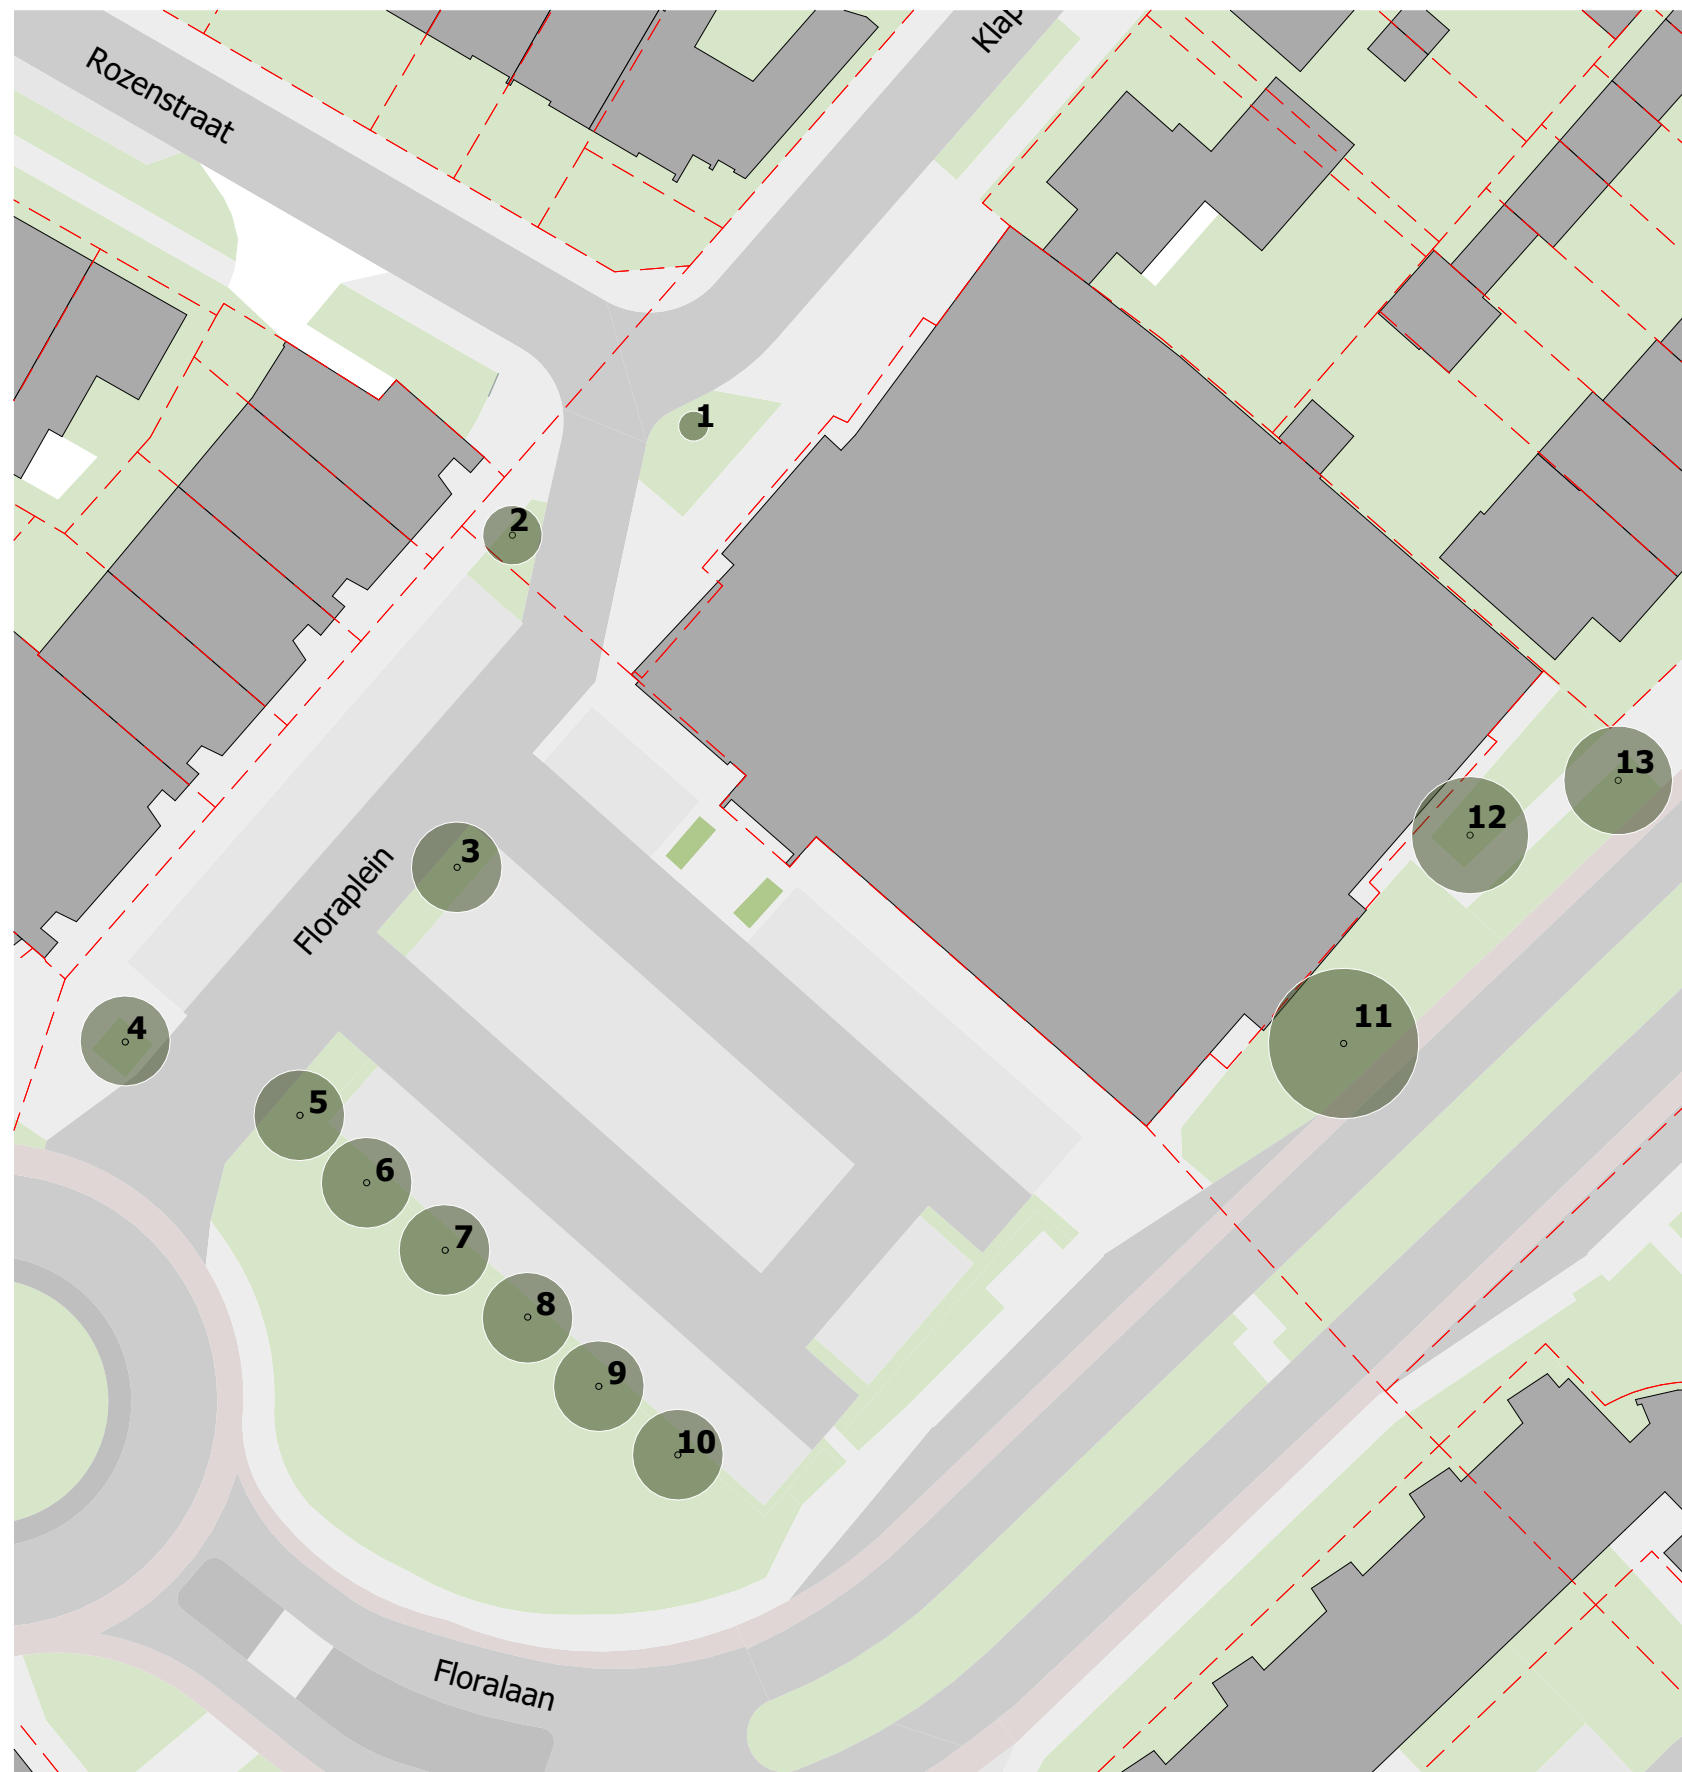
# Boomadvies - Bestaande situatie

**1** De tulpenboom (*Liriodendron tulipifera*) is recent aangeplant en vertoont gezonde groei. De boom is te dicht op de wegconstruc)e geplant waardoor problemen (wortelopdruk, verminderde groei) worden verwacht. De boom willen we verplanten naar het grote grasveld, waar de boom kan uitgroeien tot volwassenheid. Ter plaatse planten we een nieuwe boom.

**2** De sierpeer (*Pyrus calleryana* 'Chanticleer') vertoont tak- en twijgststerfte, heeft een sterk gereduceerde groei en heeft een toekomstverwachting van < 10 jaar. De boom heeft conditionele en structurele problemen waardoor kap en herplant een duurzame oplossing is.

**3** De witte paardenkastanje (*Aesculus hippocastanum*) lijkt te zijn aangetast door de kastanjabloedingsziekte. We verwachten dat het uitbereiden en optimaliseren van de groenstrook een positief effect zal hebben op de conditie en toekomstverwachting van de boom. Ter plaatse is een reservering voor containers gemaakt. In vervolgfase gaan we kijken hoe we hier vorm aan kunnen geven, zonder de boom te benadelen.

**4** De witte paardenkastanje (*Aesculus hippocastanum*) staat in het voetpad. De groenstrook gaan we vergroten om zo de situatie voor de boom te verbeteren.

**5 t/m 10** De zes valse acacia's (*Robinia pseudoacacia*) staan op korte afstand van de opsluitband en op diverse plekken is wortelopdruk zichtbaar. Om de situatie te optimaliseren, willen we de bandenlijn 50cm verder van de bomen leggen, het maaiveld van de parkeervakken verhogen en bestaand cunet handhaven. BEA adviseert geen grasbetonsteen toe te passen. Hiervoor dient een nieuwe cunet te worden ontgraven en aangebracht, aardoor wortelschade gaat plaatsvinden. De onverharde groeiplaats (gazon) willen we verbeteren om zo toekomstige wortelopdruk te voorkomen en de conditie van de bomen te verbeteren

**11** De Hemelboom (*Alianthus altissima*) vertoont gezonde groei en is breed uitgegroeid. De kwetsbare boomzone (= 1,5 meter buiten kroonprojectie) wordt tijdens de bouw zorgvuldig beschermd. Voor aanvang werkzaamheden wordt de zone afgezet met hekken. Hierdoor is niet mogelijk om steigers, hoogwerkers, bouwkranen of andere machines/materialen in te zetten tijdens de bouw. In verband met de overhangende takken is hijsen op deze locatie ook beperkt mogelijk. Het voetpad wordt verplaatst en gerealiseerd met een technische oplossing, waarbij de wortelzone gevrijwaard wordt.

**12** De Hemelboom (*Alianthus altissima*) vertoont nog redelijke bladzetting maar op grote schaal is bast- en houtweefsel afgestorven. Aan de randen heeft zich wel vergroeiingsweefsel gevormd. De boom heeft conditionele en structurele problemen waardoor kap en herplant (geen hemelboom) een duurzame oplossing is.

**13** De Hemelboom (*Alianthus altissima*) heeft te kampen met aftakelingsverschijnselen waarbij takken afsterven en heeft een slechte conditie. Gezien de slechte conditie en technische staat van de boom is kap en herplant (geen hemelboom) een duurzame oplossing.

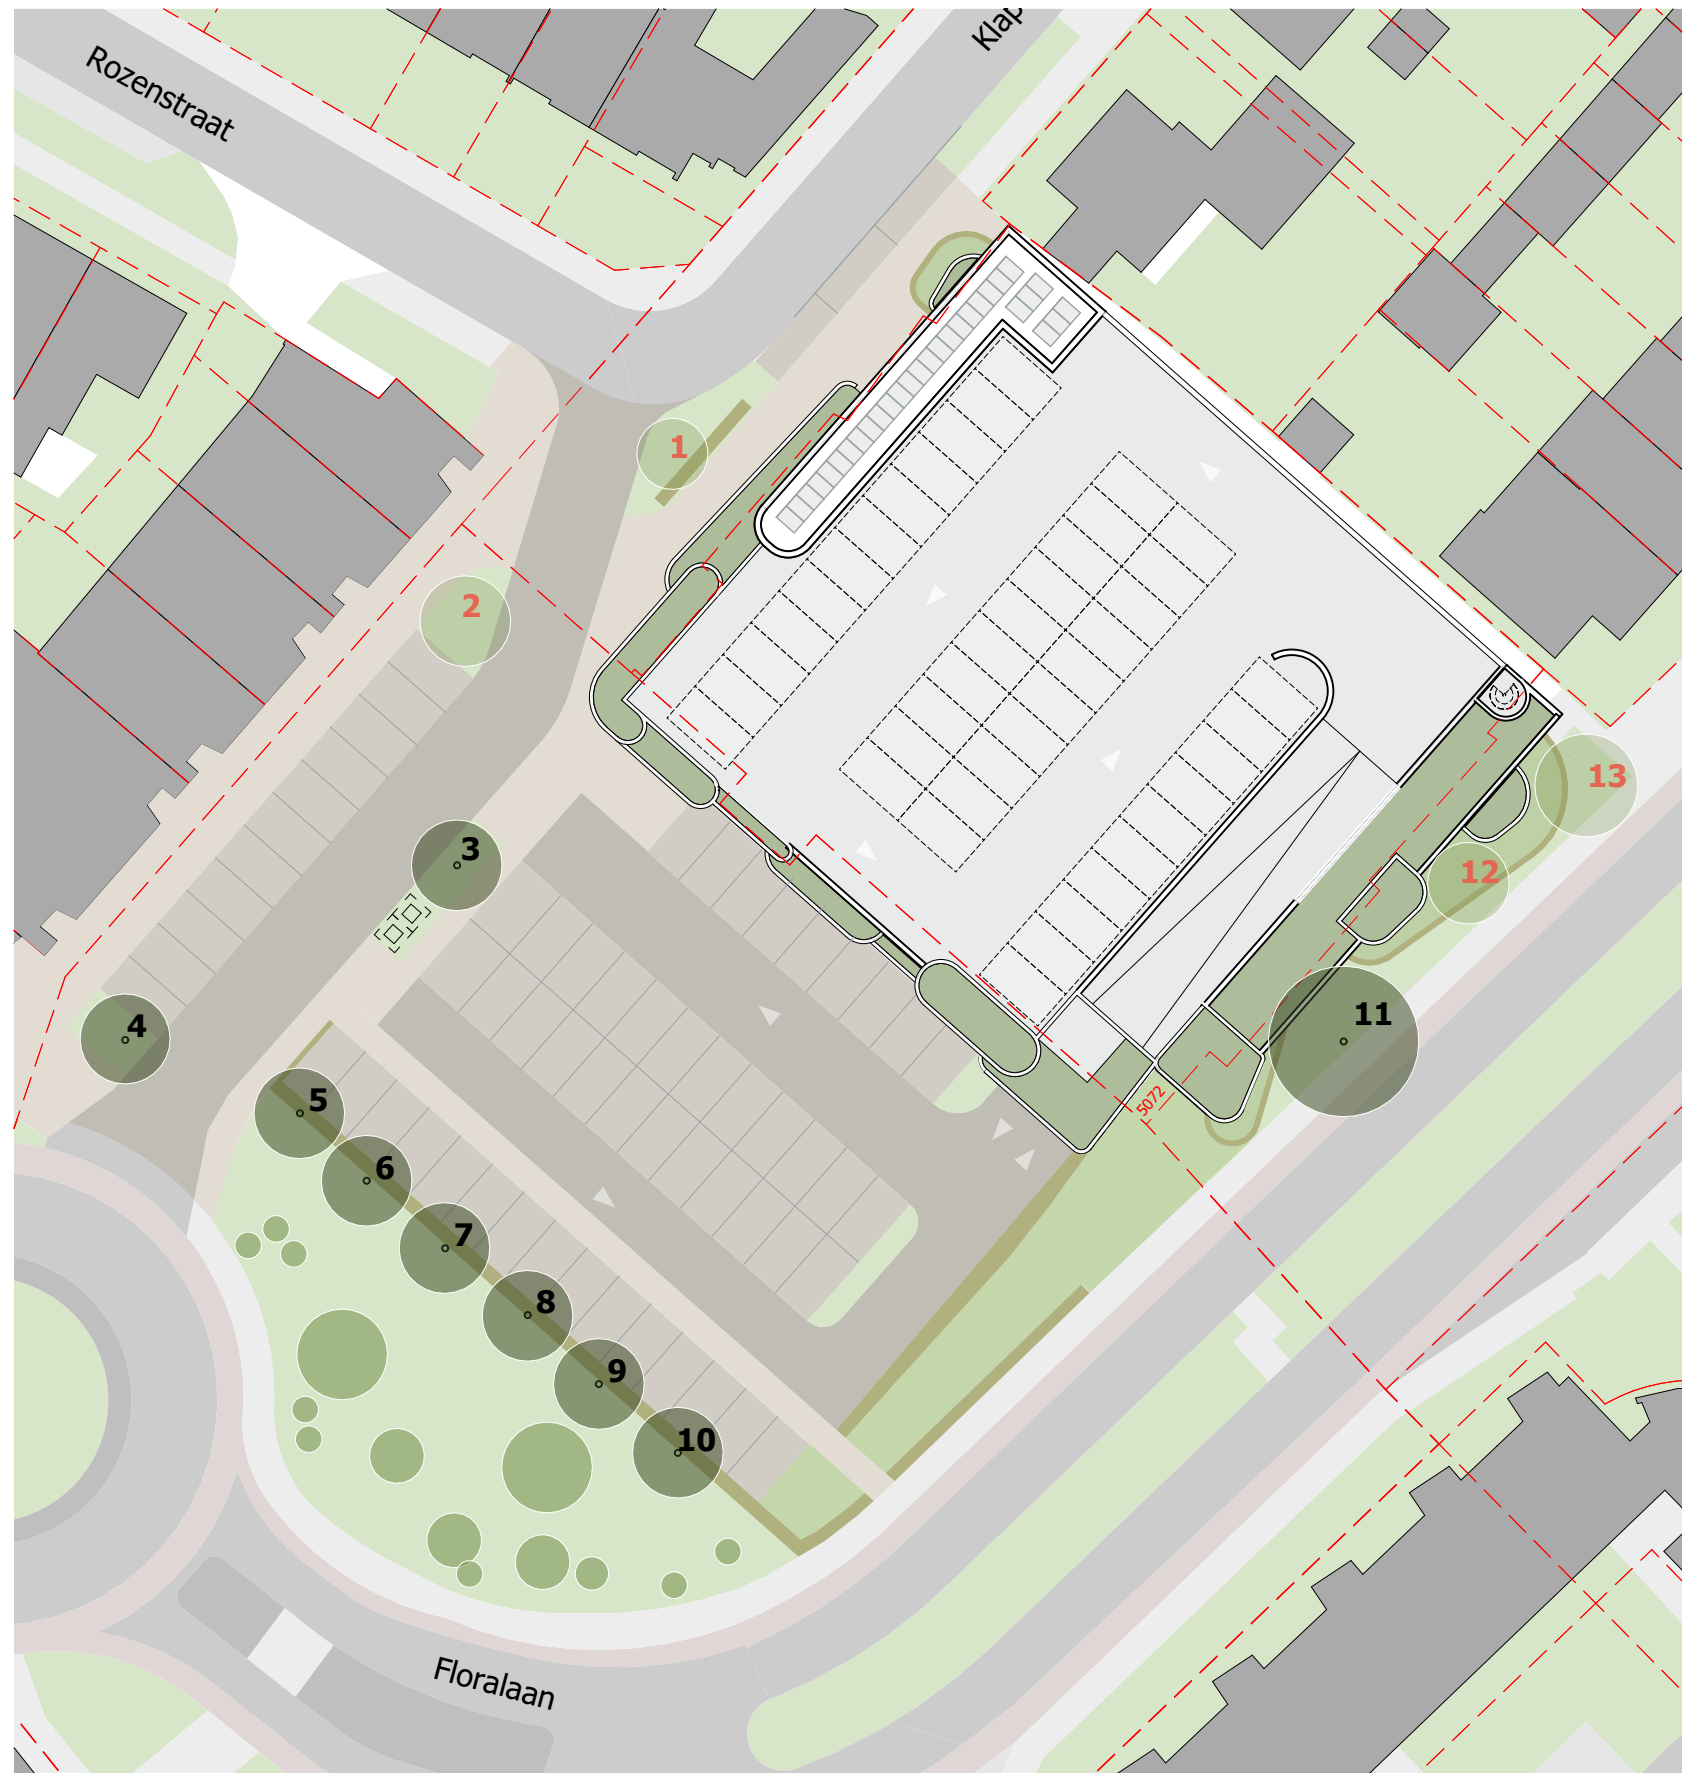
# Boomadvies - Nieuwe situatie

**1** De tulpenboom (Liriodendron tulipifera) is recent aangeplant en vertoont gezonde groei. De boom is te dicht op de wegconstruc)e geplant waardoor problemen (wortelopdruk, verminderde groei) worden verwacht. De boom willen we verplanten naar het grote grasveld, waar de boom kan uitgroeien tot volwassen. **Ter plaatse planten we een nieuwe boom.**

**2** De sierpeer (Pyrus calleryana 'Chanticleer') vertoont tak- en twijgsterfte, heeft een sterk gereduceerde groei en heeft een toekomstverwachting van < 10 jaar. De boom heeft conditionele en structurele problemen **waardoor kap en herplant een duurzame oplossing is.**

**3** De witte paardenkastanje (Aesculus hippocastanum) lijkt te zijn aangetast door de kastanjabloedingsziekte. We verwachten dat het uitbereiden en optimaliseren van de groenstrook een positief effect zal hebben op de conditie en toekomstverwachting van de boom. Ter plaatse is een reservering voor containers gemaakt. In vervolgfase gaan we kijken hoe we hier vorm aan kunnen geven, zonder de boom te benadelen.

**4** De witte paardenkastanje (Aesculus hippocastanum) staat in het voetpad. De groenstrook gaan we vergroten om zo de situatie voor de boom te verbeteren.

**5 t/m 10** De zes valse acacia's (Robinia pseudoacacia) staan op korte afstand van de opsluitband en op diverse plekken is wortelopdruk zichtbaar. Om de situatie te optimaliseren, willen we de bandenlijn 50cm verder van de bomen leggen, het maaiveld van de parkeervakken verhogen en bestaand cunet handhaven. BEA adviseert geen grasbetonsteen toe te passen. Hiervoor dient een nieuwe cunet te worden ontgraven en aangebracht, aardoor wortelschade gaat plaatsvinden. De onverharde groeiplaats (gazon) willen we verbeteren om zo toekomstige wortelopdruk te voorkomen en de conditie van de bomen te verbeteren

**11** De Hemelboom (Alianthus altissima) vertoont gezonde groei en is breed uitgegroeid. De kwetsbare boomzone (= 1,5 meter buiten kroonprojectie) wordt tijdens de bouw zorgvuldig beschermd. Voor aanvang werkzaamheden wordt de zone afgezet met hekken. Hierdoor is niet mogelijk om steigers, hoogwerkers, bouwkransen of andere machines/materialen in te zetten tijdens de bouw. In verband met de overhangende takken is hijsen op deze locatie ook beperkt mogelijk. Het voetpad wordt verplaatst en gerealiseerd met een technische oplossing, waarbij de wortelzone gevrijwaard wordt.

**12** De Hemelboom (Alianthus altissima) vertoont nog redelijke bladzetting maar op grote schaal is bast- en houtweefsel afgestorven. Aan de randen heeft zich wel vergroeiingsweefsel gevormd. De boom heeft conditionele en structurele problemen **waardoor kap en herplant (geen hemelboom) een duurzame oplossing is.**

**13** De Hemelboom (Alianthus altissima) heeft te kampen met aftakelingsverschijnselen waarbij takken afsterven en heeft een slechte conditie. Gezien de slechte conditie en technische staat van de boom **is kap en herplant (geen hemelboom) een duurzame oplossing.**

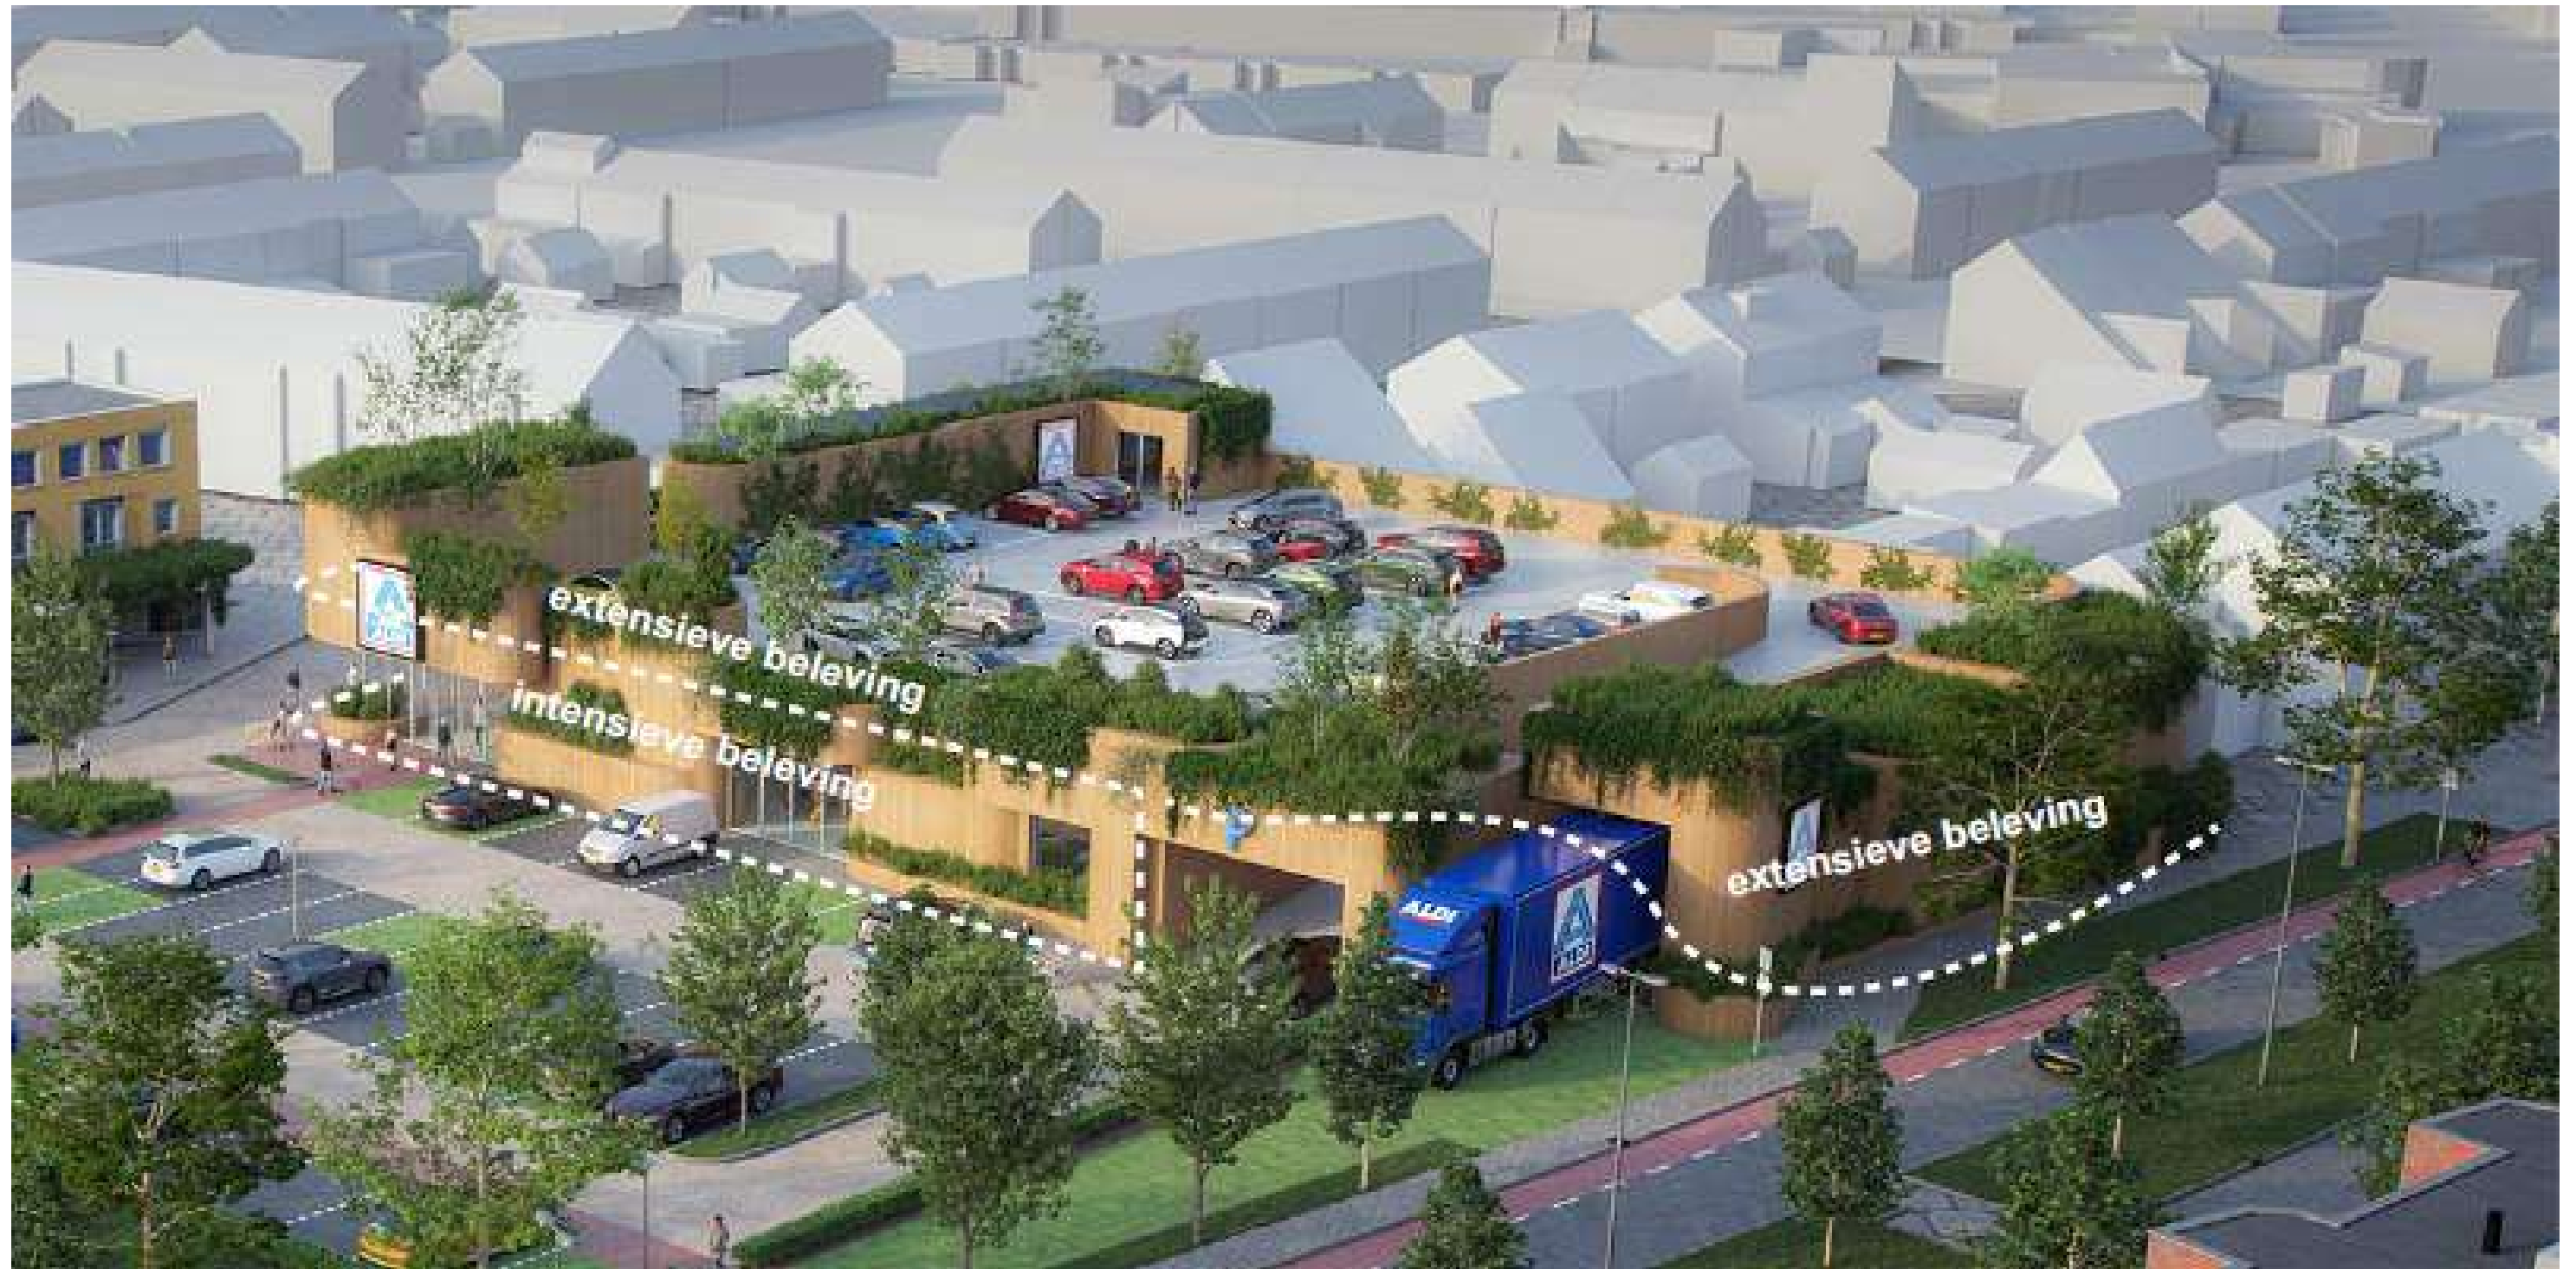
# Groenvisie

- Op lager niveau intense groenbeleving vaste planten, siergrassen en meerstammige bomen
- Op hoger niveau subtiële beleving van inheemse struiken met rustige bloeiaccenten
- Logo Aldi als basis voor kleurgebruik, rood als accent met blauwpaarse en witte kleuren
- Wintergroene planten en beleving van seizoenen
