# Floraplein Asten

Toelichting ontwerp tbv  
aanvraag omgevingsvergunning

In opdracht van:  
ALDI Vastgoed BV  
Roermond

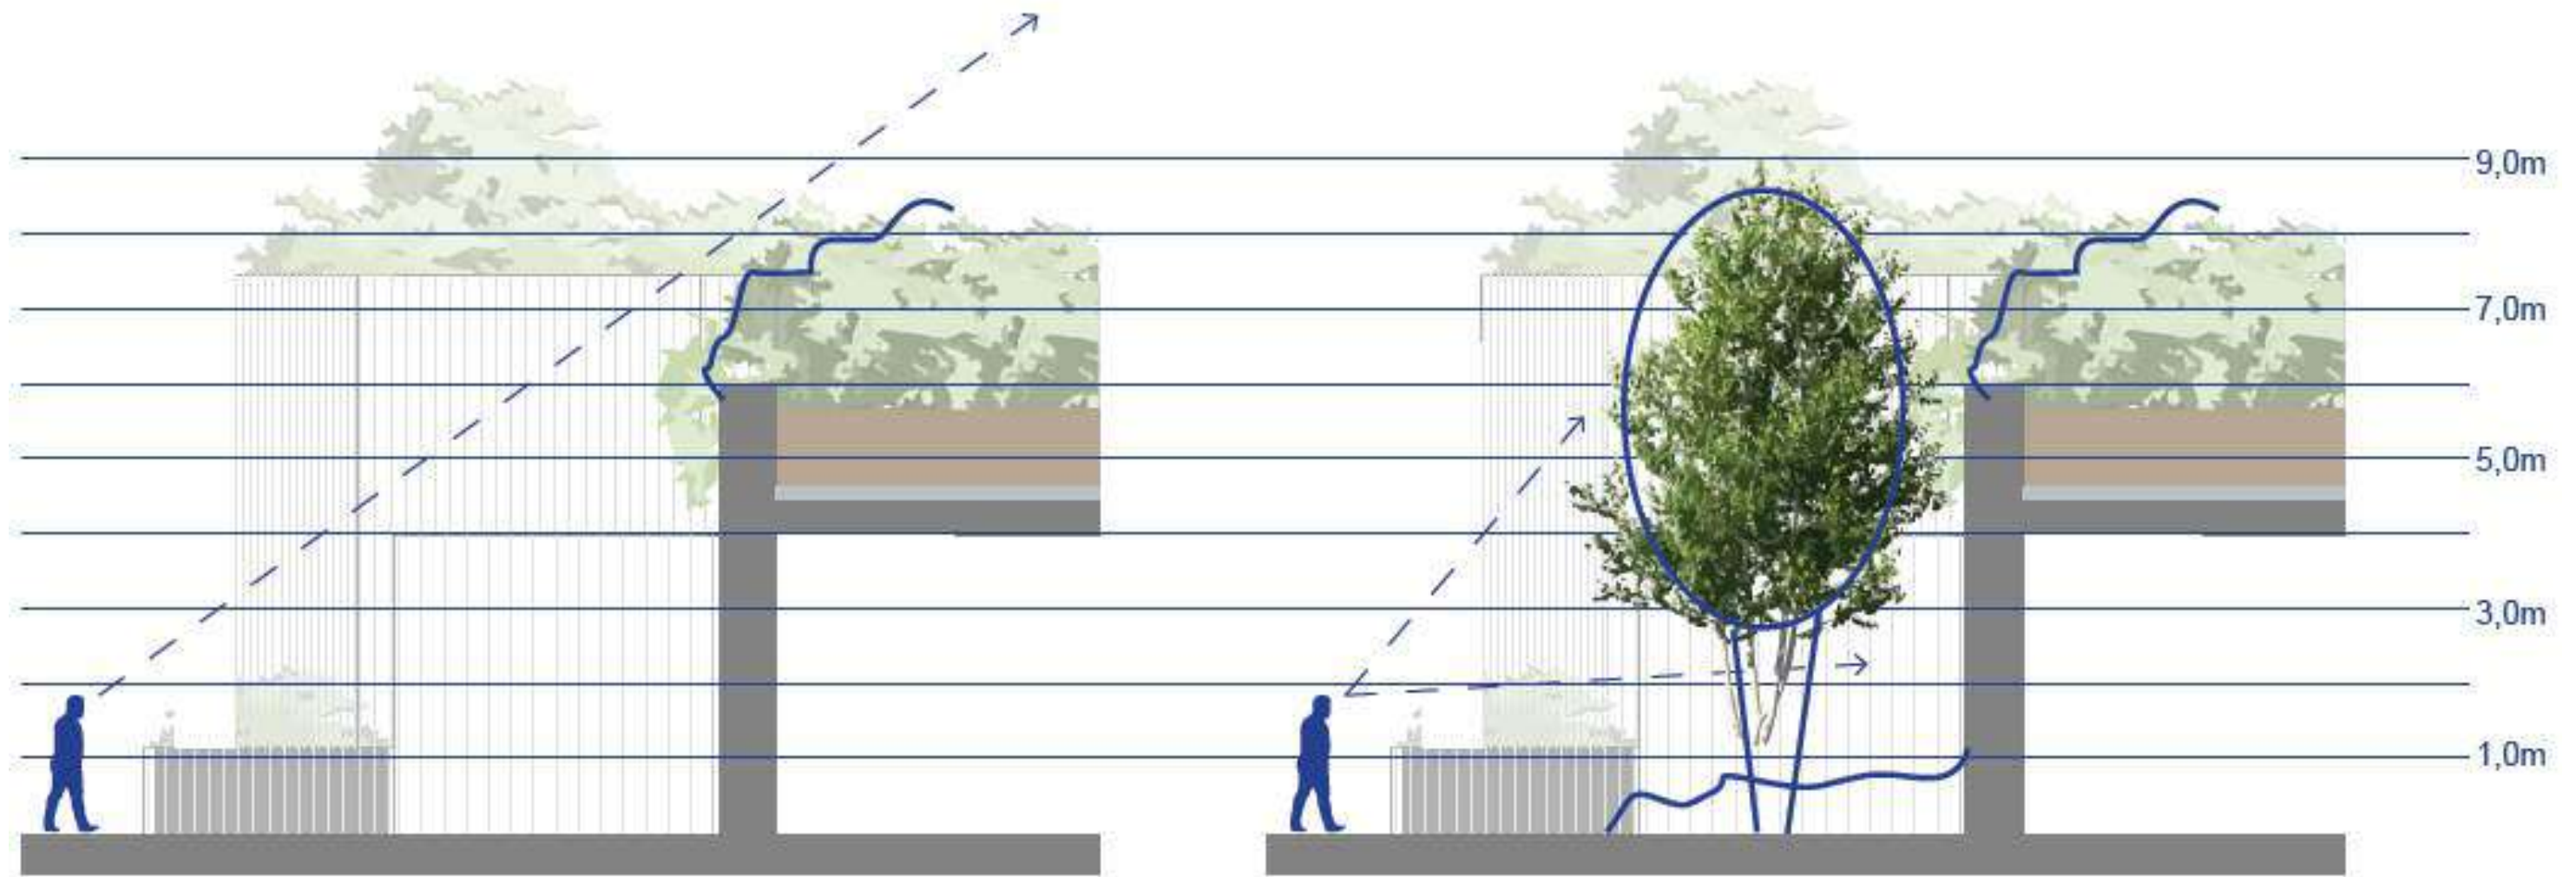
# Principe groenbeleving

- Kleine struiken van circa 2 - 3m hoog zijn groot genoeg voor een natuurlijke beleving van het dak

- Bomen enkel op maaiveld
- Boomkroon zorgt voor verticale groene beleving
- Vaste planten en siergrassen op maaiveld trekken de aandacht
