## Archeologisch onderzoek Havendijk

# **Archeologisch onderzoek “Havendijk”**

**in Bergen op Zoom**

| Complextype: | dijk; schans (aarden fortificatie) |

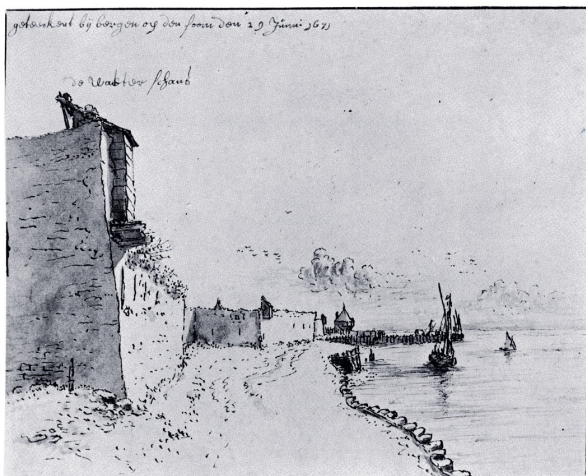
Afb.6. Gezicht langs het havenkanaal, in westelijke richting. Links het front van de Waterschans. Valentijn Klotz, 1671. Foto MHC.

De gehele noordelijke flank of keelzijde langs de haven was met steen bekleed. Tussen deze flankmuur en de haven liep een smal pad. Op dit pad werden in 1671 twee tekeningen vervaardigd door Bernardus Klotz, een in westelijke en een in oostelijke richting (afb. 6 en 7). Op het snijpunt van het contrescarp en de kademuur, ten noordwesten van de schans, bevond zich nog een vrij groot redoute of stenen uitkijktoren.

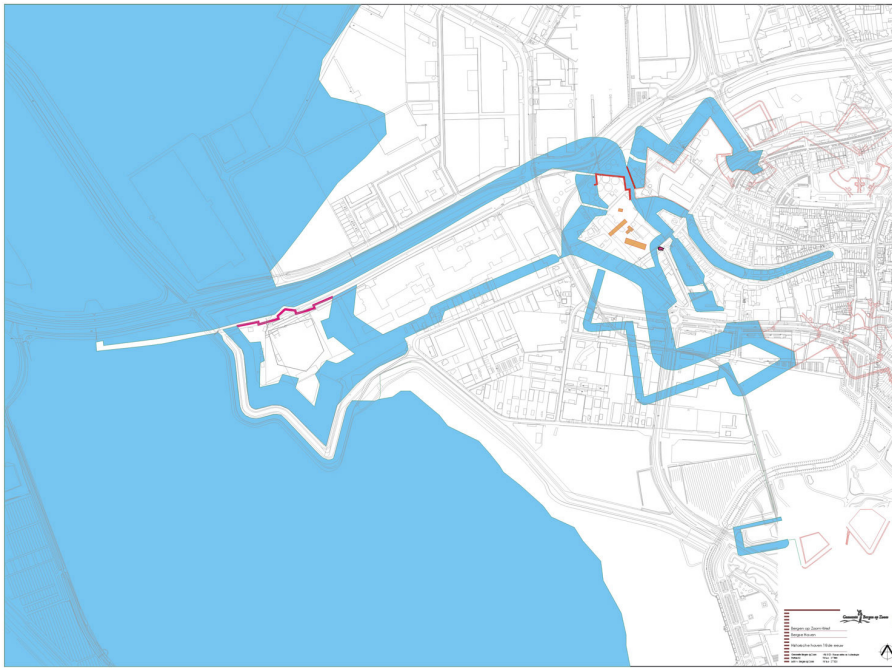
Afb.9. Reconstructie van de Waterschans en het havenhoofd in de 18<sup>de</sup> eeuw. De omgrachting van het fort is vereenvoudigd en door een buitenwal of dijk omgeven.

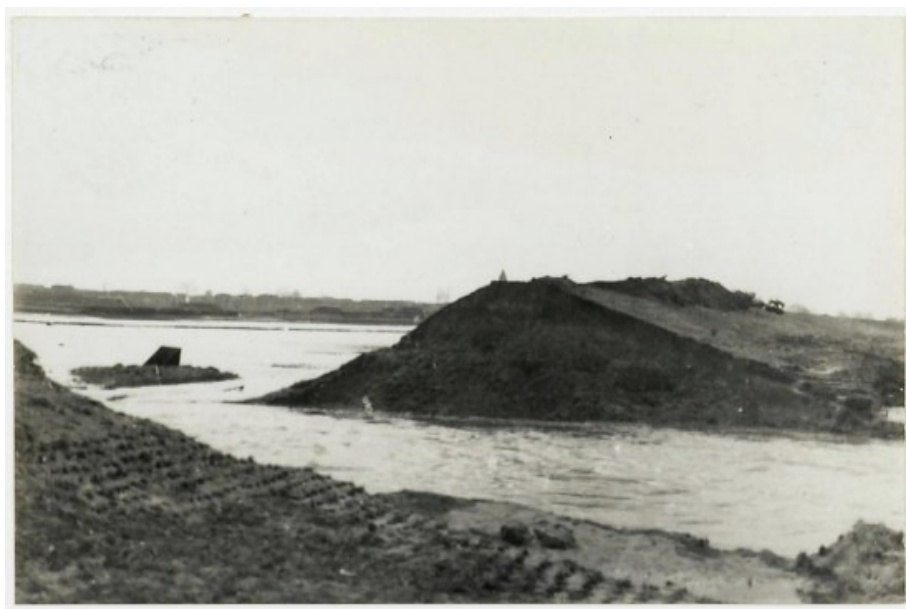
Afb.12. Dijkdoorbraak in de Havendijk in 1953. Foto MHC.

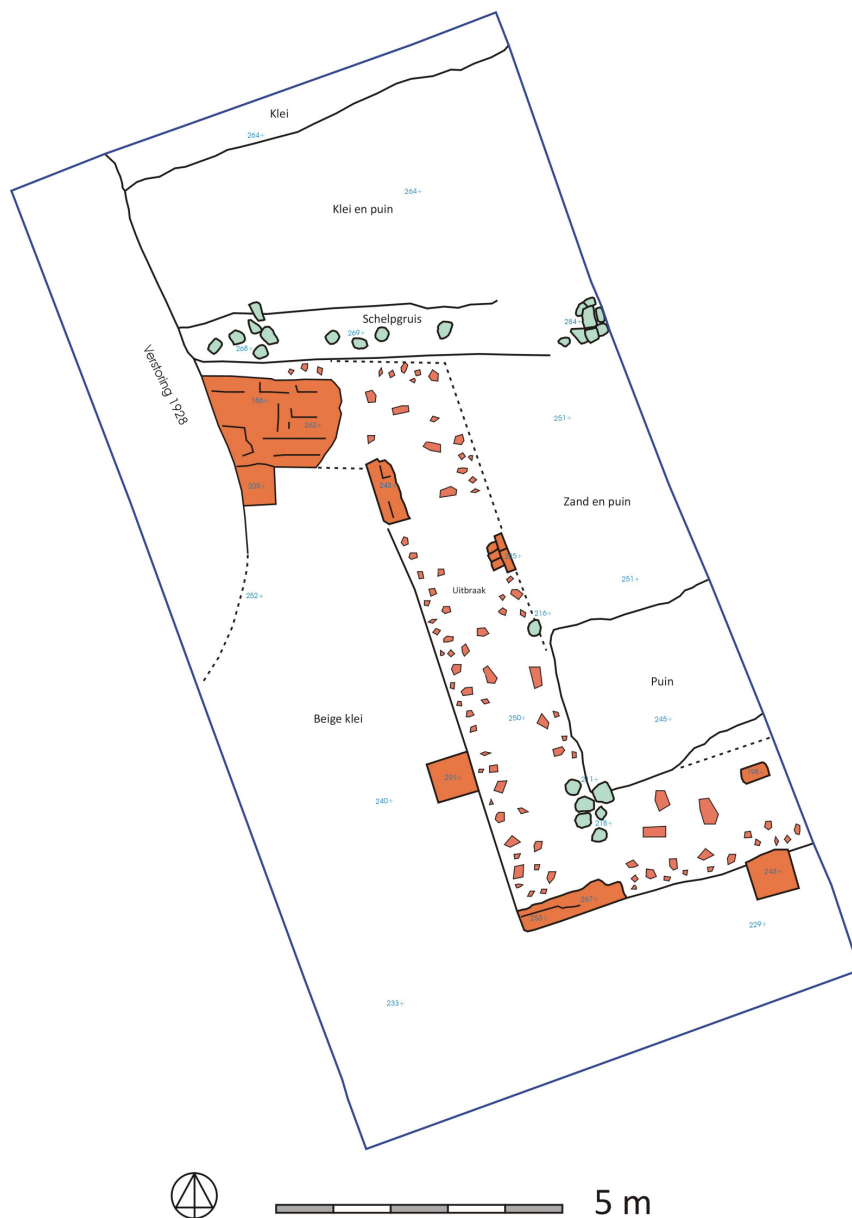
Afb. 15. Het vlak in coupure 2 met de funderingsresten van de frontmuur en resten van bestrating.

Aan de landzijde werden twee kleine steunberen zichtbaar, alsook een klein fragment van metselwerk. Deze elementen sloten aan op een brede noord-zuid gerichte baan van puinig zand, die aan beide einde hoeken maakten.

Besloten werd om op deze puinbaan handmatig enkele diepere vlakjes aan te leggen. Vanwege de hoge grondwaterstand was dit erg lastig. Aan de noordwestelijke zijde werd massief metselwerk van een zelfde 180 cm brede muur zichtbaar, die van een steunbeer was voorzien. De bovenkant lag op 1,86 meter +NAP, de onderkant werd vanwege wateroverlast niet bereikt. Het steenformaat bedroeg net als in de eerste coupe 4 x 9 x 18 cm. Onder het middengedeelte van de puinbaan bevond zich echter vrijwel geen metselwerk meer, behalve een klein fragment van de westelijke recht afgewerkte zijde. Ten oosten van dit gedeelte werden concentraties van afgeronde witte kalkstenen gevonden. Deze lagen echter dieper dan de andere (2,18 meter +NAP) en deels in de puinbaan. Onder het zuidoostelijke deel van de puinbaan bevond zich vrijwel geen massief metselwerk meer.

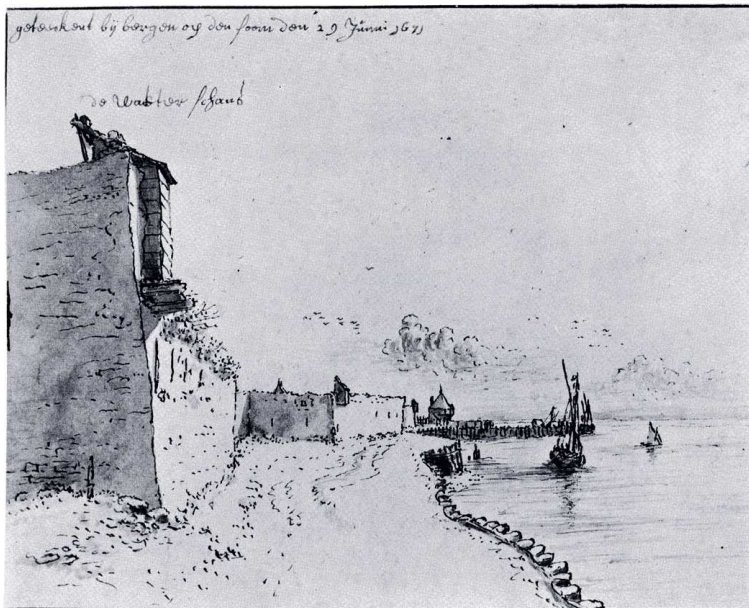
Fig.6. Gezicht langs het havenkanaal, in westelijke richting. Links het front van de Waterschans. Valentijn Klotz, 1671.

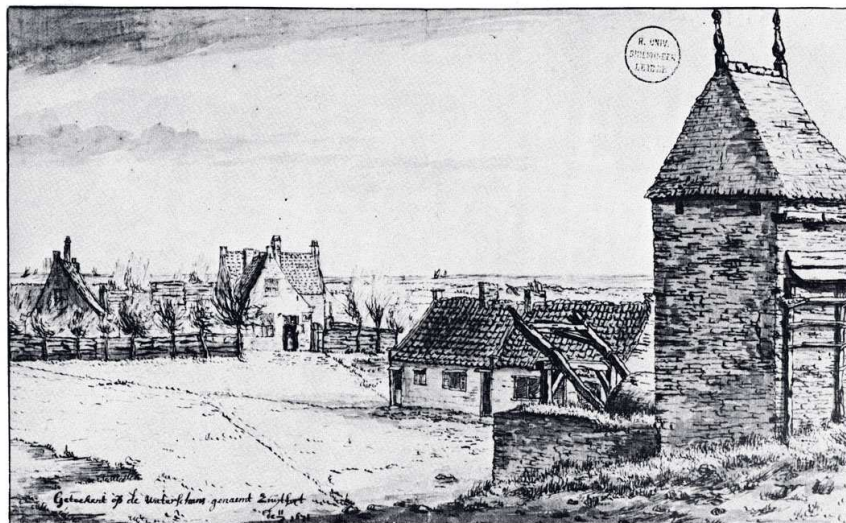
Fig.8. Gezicht op het binnenterrein van de Waterschans. Valentijn Klotz, 1671.

Het binnenterrein kon plaatsbieden aan een klein garnizoen. Er waren soldatenbarakken, officierswoningen en wapenopslagplaatsen in voorzien. De tekening van Peters toont ze als vier groepen van onregelmatig gevormde, samengestelde stenen gebouwen. In het midden bevonden zich twee kleine afvoerkanalen of goten. Valentijn Klotz tekende in 1671 een gezicht op het binnenterrein (fig.8). De gebouwen waren in vreedstijd bedoeld voor de permanente vestiging van officieren, wachtmeesters en hun personeel.

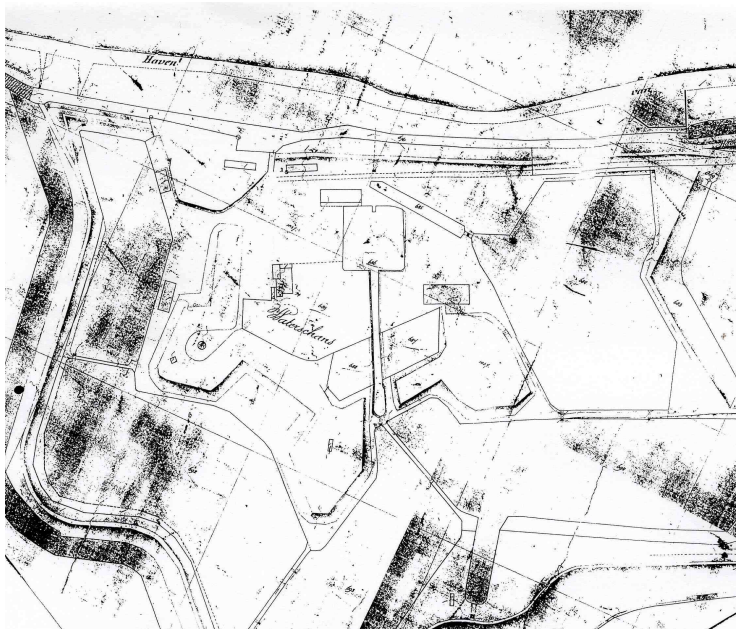
Fig.12. Uitsnede uit de kadastrale opmeting van 1929.

Na de opheffing van de vesting in 1867 werden de voormalige domeingronden verkocht aan particulieren. Het oppervlak van de Waterschans werd nauwkeurig opgemeten<sup>2</sup>. De gronden kwamen in handen van Zeeuwse oestertelers, die de oorspronkelijke grachten in compartimenten verdeelden en omvormden tot oesterputten (fig.11). De oudste uitgegeven bouwvergunningen voor het gebied dateren uit 1883/1884 en betreffen de bouw van een pakhuis, een kantoor en een woning aan de Havendijk<sup>3</sup>. De kadastrale kaart van 1895 duidt het hele gebied aan als “oesterput De Meulemeester”. Uit de kadastrale kaart van 1929 blijkt dat het voormalige kruithuis inmiddels was gesloopt en het omringende grachtje als oesterput in gebruik was genomen (fig.12).

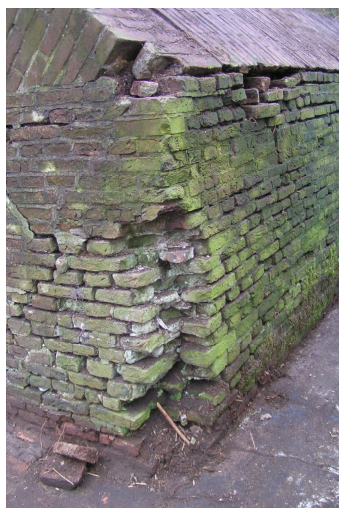
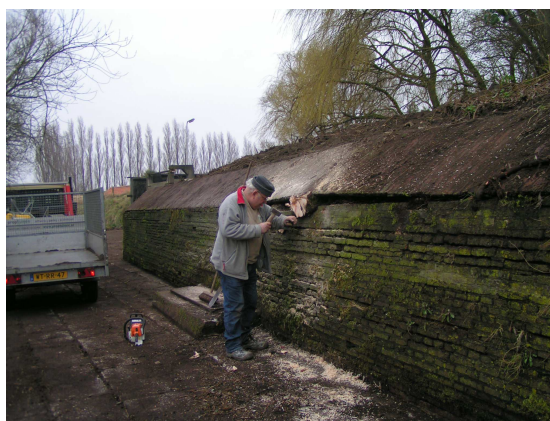
Fig.16. Opnames van het verwaarloosde muurwerk uit de 18<sup>de</sup> eeuw aan de noordwestkant van de Waterschans.

Van de oorspronkelijke noordelijke stenen flank langs het havenkanaal resteert het muurwerk van de noordwestelijke bastionpunt over een lengte van 75 meter. Het baksteenwerk is grotendeels 18<sup>de</sup> eeuw, als vervanging van het oudere 17<sup>de</sup> eeuwse werk. Tevens is ter plaatse van de originele doorgang naar de haven nog een 19<sup>de</sup> of vroeg-20<sup>ste</sup> eeuwse doorgang met openingen voor stormvloedschotten aanwezig. De rest van de noordflank van het fort is aan het begin van de 20<sup>ste</sup> eeuw (tussen 1895 en 1929) vervangen door een dijk.
