**Gemeente Breda**

Emerweg 55 en Emerweg 57

Bouwhistorische verkenning

BAAC-RAPPORT B-25.0958

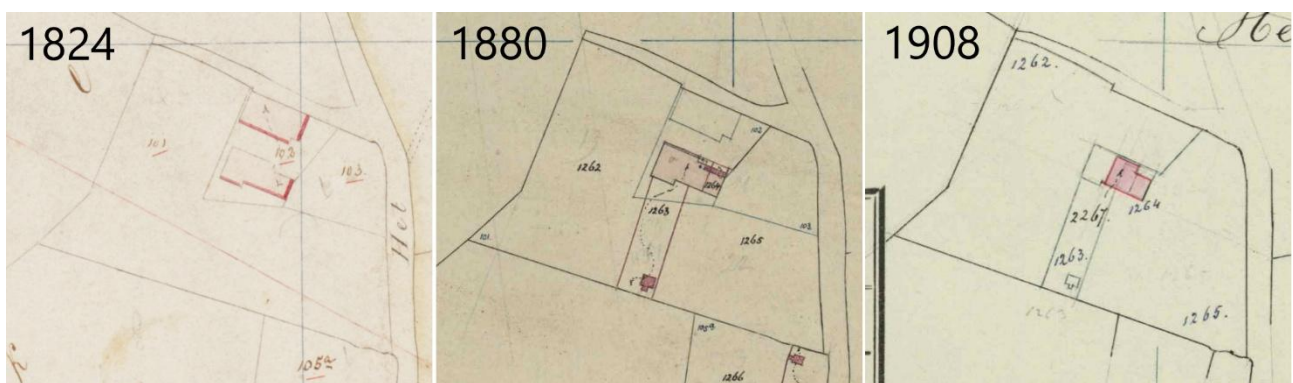
Details van kadastrale minuut en hulpkaarten uit 1824, 1880 en 1908.

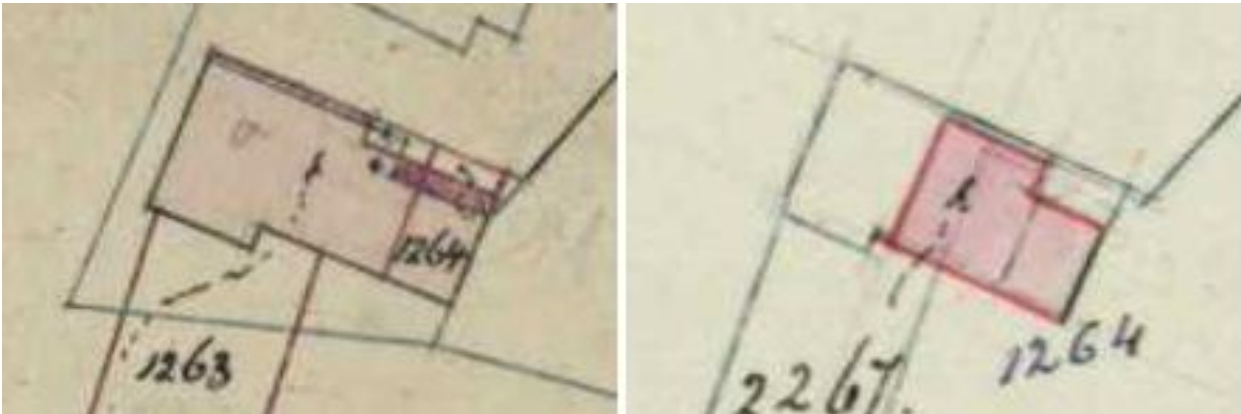
Details van de kadastrale hulpkaart uit 1880 en de hulpkaart uit 1909 laten zien dat er een grootschalige verbouwing annex herbouw plaatsvindt. Wat op de rechter tekening (1909) voor de verkenning relevant kan zijn, is dat drie lijnen van het gebouw een rode kleur hebben gekregen (daarmee is aangegeven dat dit werk 'nieuw' is) en er één lijn zwart is (waarmee is aangegeven dat die hier niets is gewijzigd). Mogelijk is de gevel op die zwarte lijn tijdens het veldwerk aangetroffen.

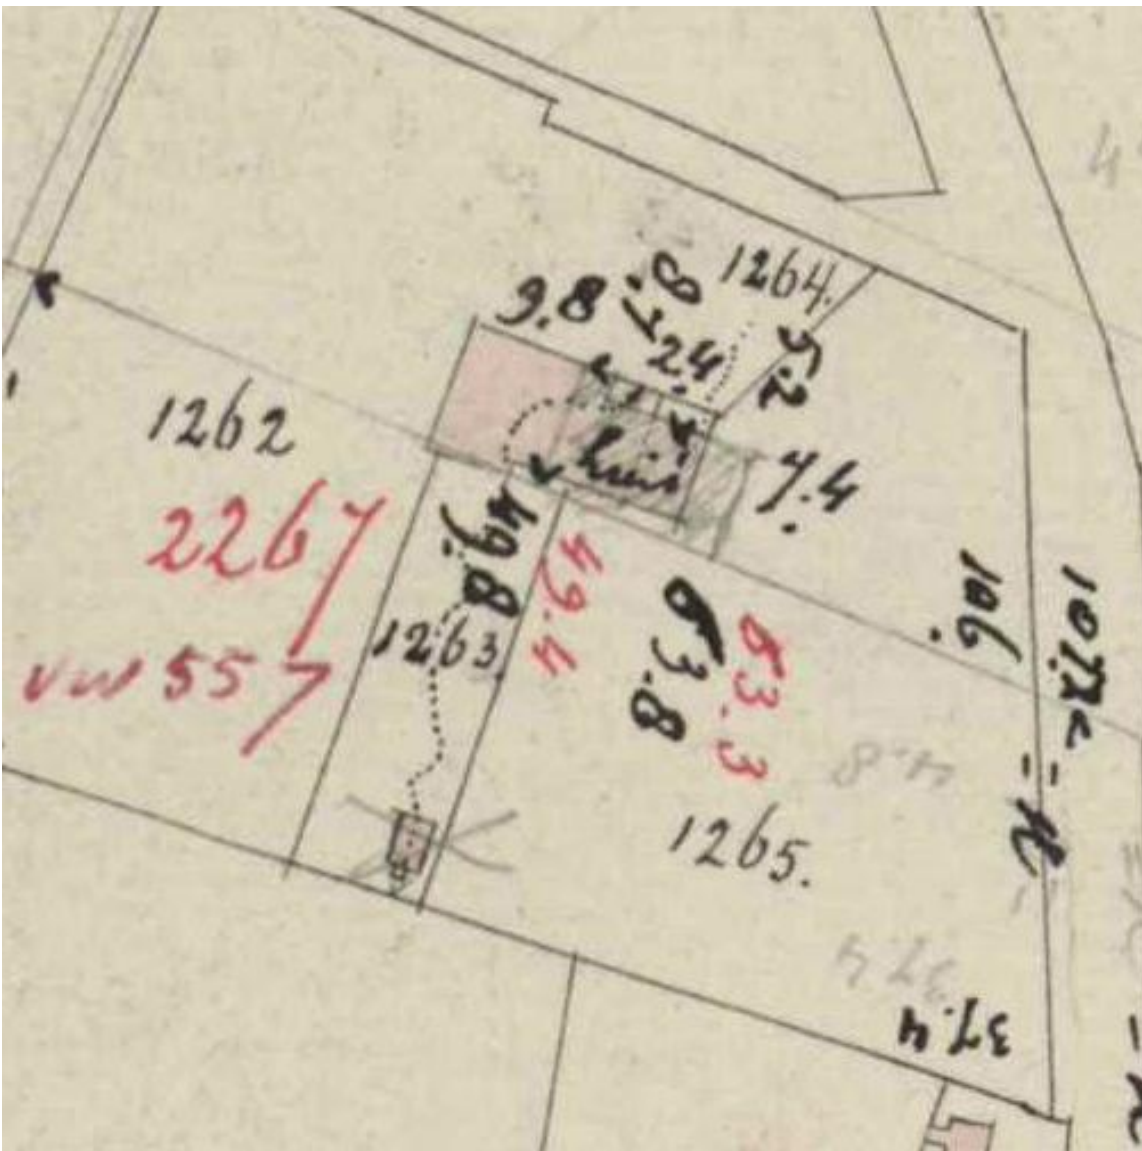
Op de veldtekening uit 1909 waarop het nieuw gebouwde huis met potlood is ingetekend over het gesloopte huis. Hier overlapt de nieuwe kopgevel van het huis niet met de kopgevel van het bestaande.

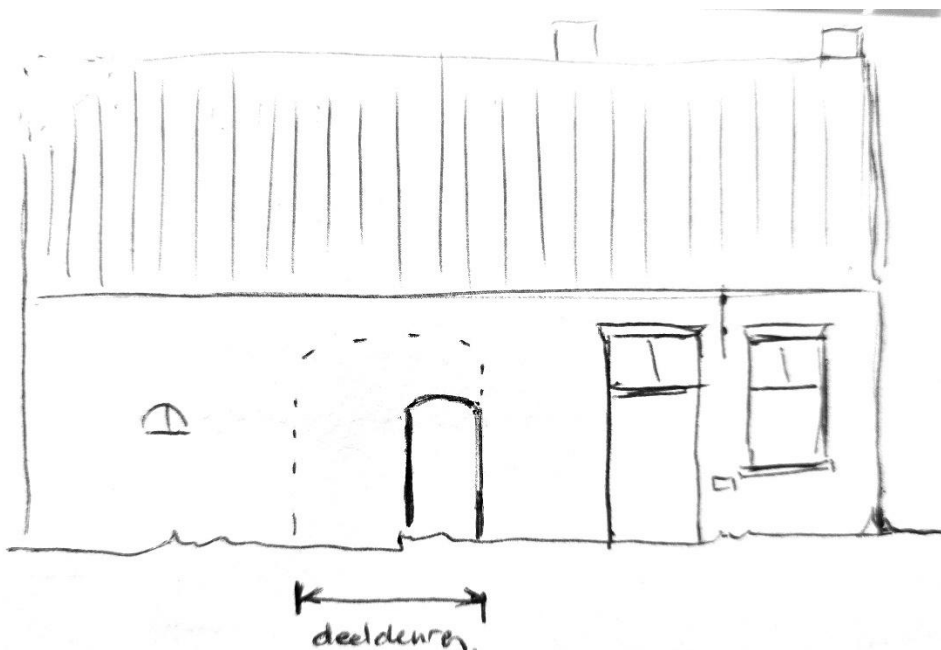
Schetsje van de voorgevel van Emerweg 55. Sporen in het interieur wijzen op aanwezigheid van deeldeuren in het verleden.

Tussen de deur- en vensteropening is een hardstenen gevelsteen gemetseld. Op de steen is de tekst 'De eerste steen is gelegd door L. van Steen' en de datum van steenlegging in 1907 te lezen (dag- en maandaanduiding zijn niet goed te lezen).

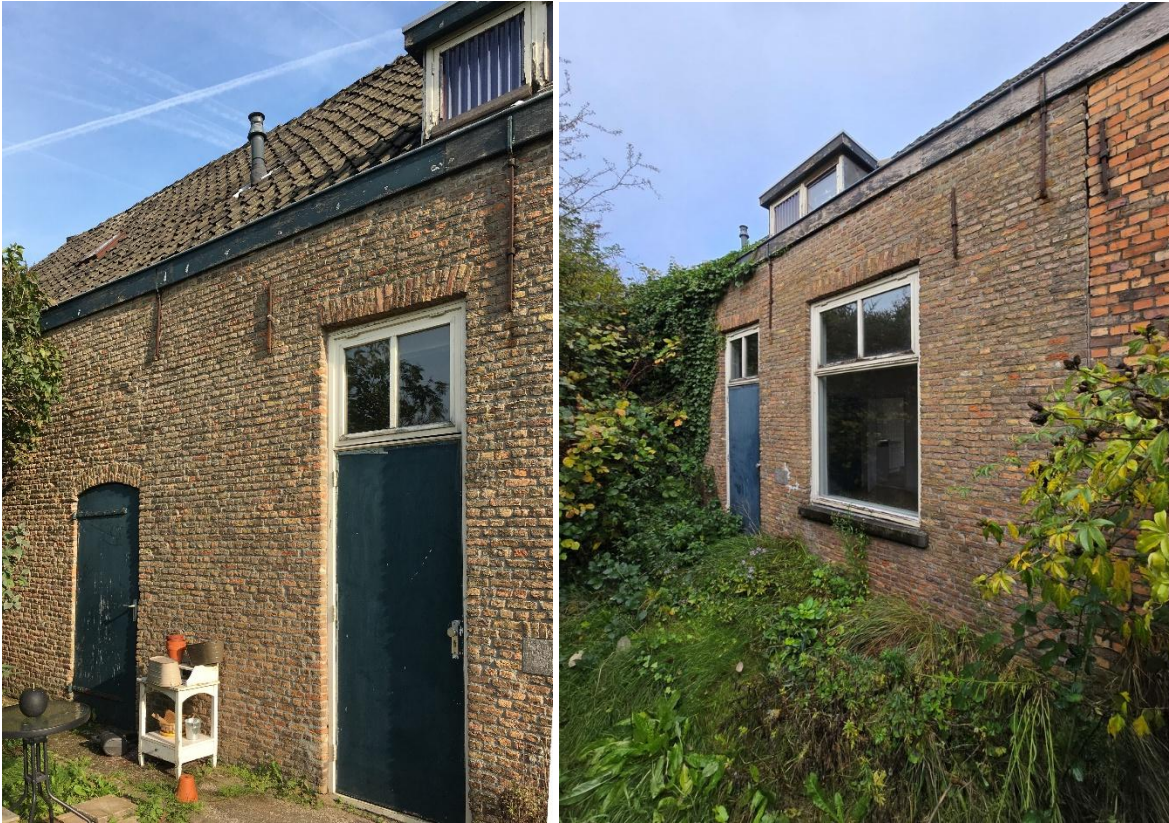
*Links de opname uit 2017 waarop een 'staldeer' is te zien. Rechts de toestand anno 2025 waarin de deur geheel is overwoekerd.*

Het bedrijfsgedeelte van de voorgevel gaat helaas geheel schuil achter dichte begroeiing van klimop en bramenstruiken. Op een door de opdrachtgever aangeleverde foto is een deel van de gevel van het bedrijfsgedeelte zichtbaar. In dat deel van de gevel is onder een segmentboog een in multiplex uitgevoerde staldeer uit de tweede helft van de twintigste eeuw te zien. De gevelopening oogt in het exterieur oorspronkelijk, maar in het interieur is duidelijk te zien dat de indeling van de gevel hier in de loop der tijd een keer is gewijzigd. Mogelijk hebben hier in het verleden deeldeuren (in het interieur zijn restanten van duimen te zien) gezeten. De in het interieur duidelijk waarneembare verticale bouwnaad tekent zich in het exterieur niet af. Ook hier gaat de gedachte ernaar uit dat we te maken hebben met een oudere gevel die in 1907 (of later) is beklampt.

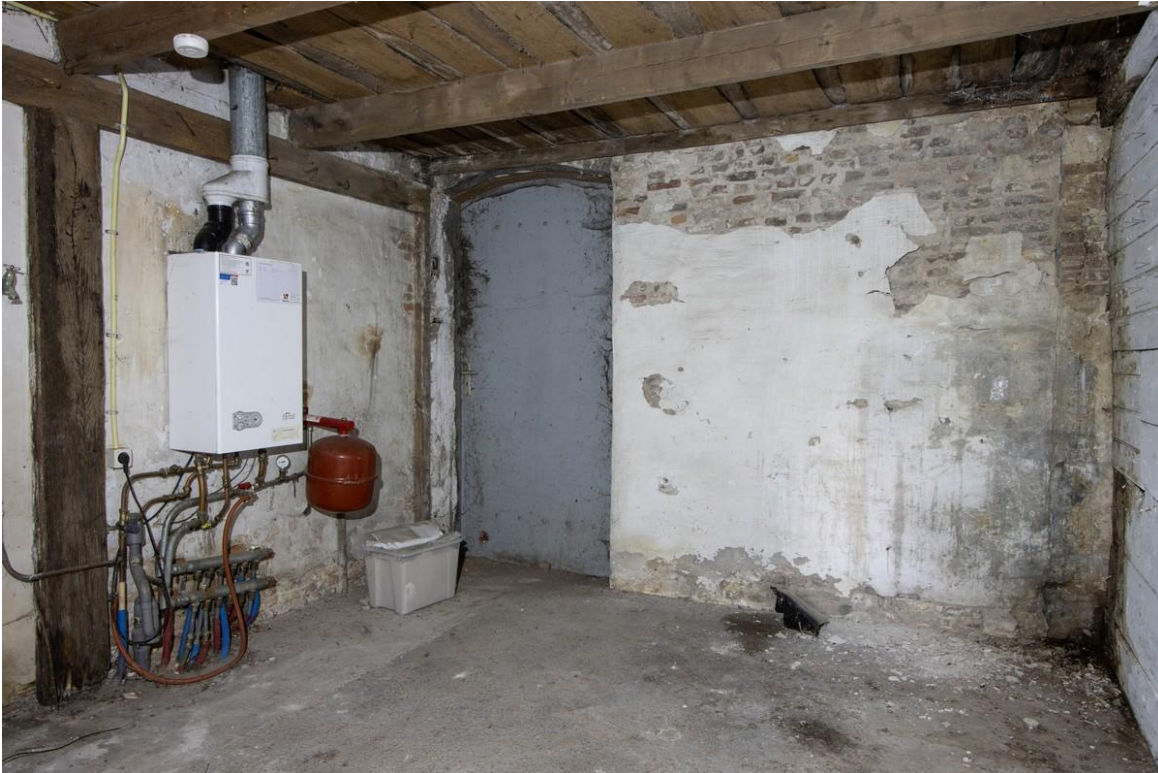
*In het interieur dezelfde deur. In het interieur tekent zich, rechts op de foto, een duidelijke bouwnaad af. Het betreft een oudere dagkant met restanten van duimen. Het metselwerk tussen de deuropening en de naad is een dichtzetting die zich in het exterieur niet laat zien. Vermoedelijk hebben hier in het verleden deeldeuren gezeten en is het oudste metselwerk van de voorgevel nog (laat) negentiende-eeuws.*

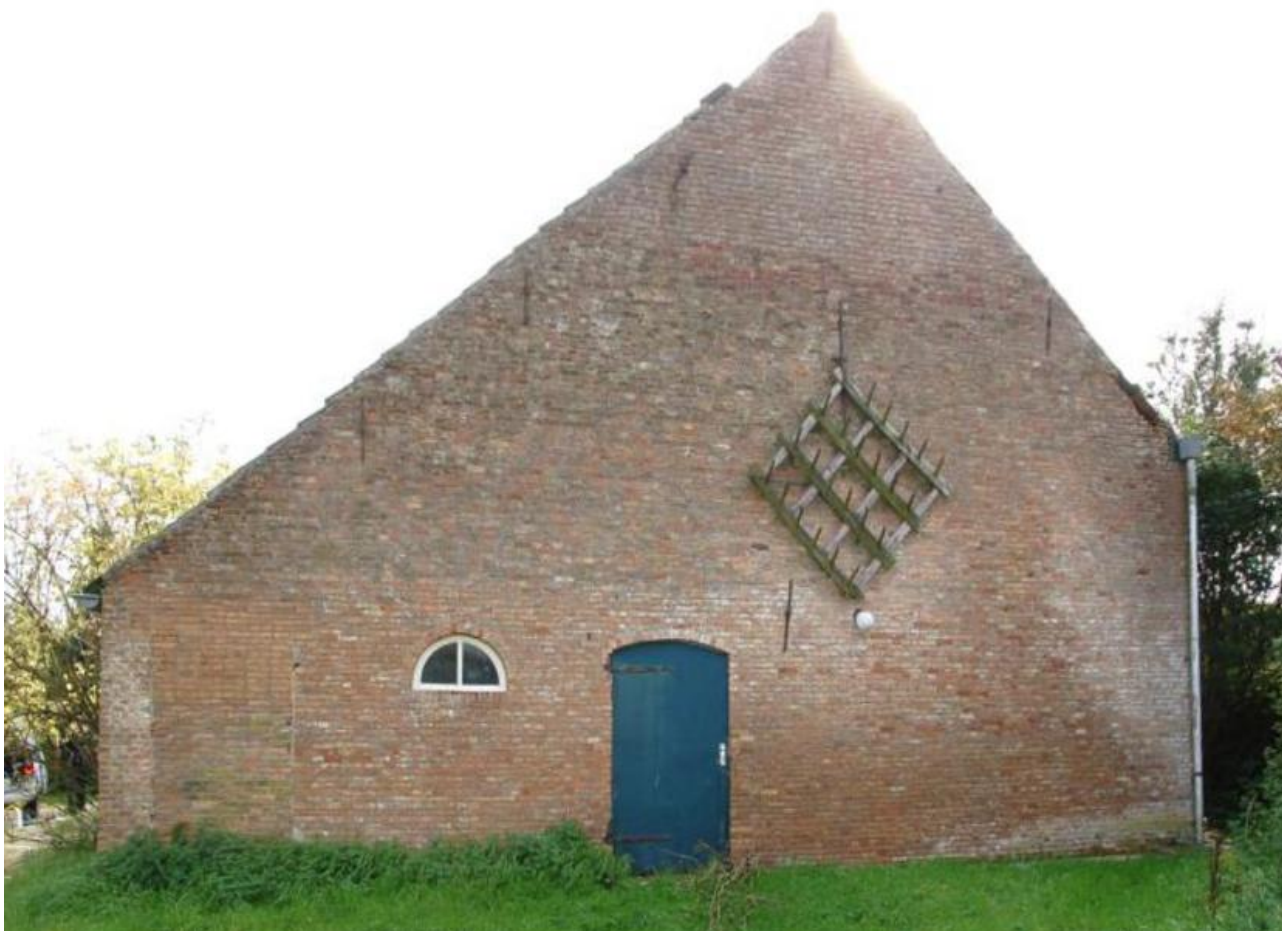
*De linker zijgevel anno 2017 (Blankestijn).*

De linker zijgevel van Emerweg 55 is de kopgevel van het bedrijfsgedeelte en tijdens het veldwerk slechts gedeeltelijk in het zicht, vanwege dichte begroeiing van bramenstruiken en klimop. In dit rapport is dan ook gebruik gemaakt van een foto uit 2017 (Blankestijn) en een foto aangeleverd door de opdrachtgever. De kopgevel van het bedrijfsgedeelte is opgetrokken in kruisverband en in verband gemetseld met de voor- en achtergevel van het gebouw. Het kruisverband is losjes en er is met portlandcement gewerkt. Sporen van pleisterwerk doen vermoeden dat de gebruikte bakstenen in 1907 zijn hergebruikt. De gevel heeft een opvallende asymmetrie, doordat het bedrijfsgedeelte dieper is dan het woongedeelte van het gebouw. De gevel is uiterst eenvoudig. Zo werd het klaarblijkelijk niet nodig geacht de gevel van vlechtingen te voorzien en zoals gezegd is er aan een zuiver metselverband niet al te veel aandacht besteed. In de gevel tekenen zich twee horizontale lijnen af, één ter hoogte van de zoldervloer, de andere op ongeveer twee meter onder de geveltop. Wellicht is de top van de gevel een keer hersteld (er zijn geen aanwijzingen dat er een wolfseind is geweest).

De gevel heeft alleen op begane-grondniveau gevelopeningen. Eén van twee deuropeningen onder halfsteens segmentboog is dichtgemetseld. De ander heeft een vernieuwde, in multiplex uitgevoerde, deur die aan de oorspronkelijke smeedijzeren gehengen is bevestigd. Zoals gebruikelijk is de onderste duim uitgevoerd met een duim in de vorm van een 'appeltje' en de bovenste in de vorm van een 'peertje'. Duimen zijn ook in de dichtgemetselde deuropening nog aanwezig. Tussen de deuropeningen bevindt zich van oudsher een stalraampje onder halfsteens rondboog.

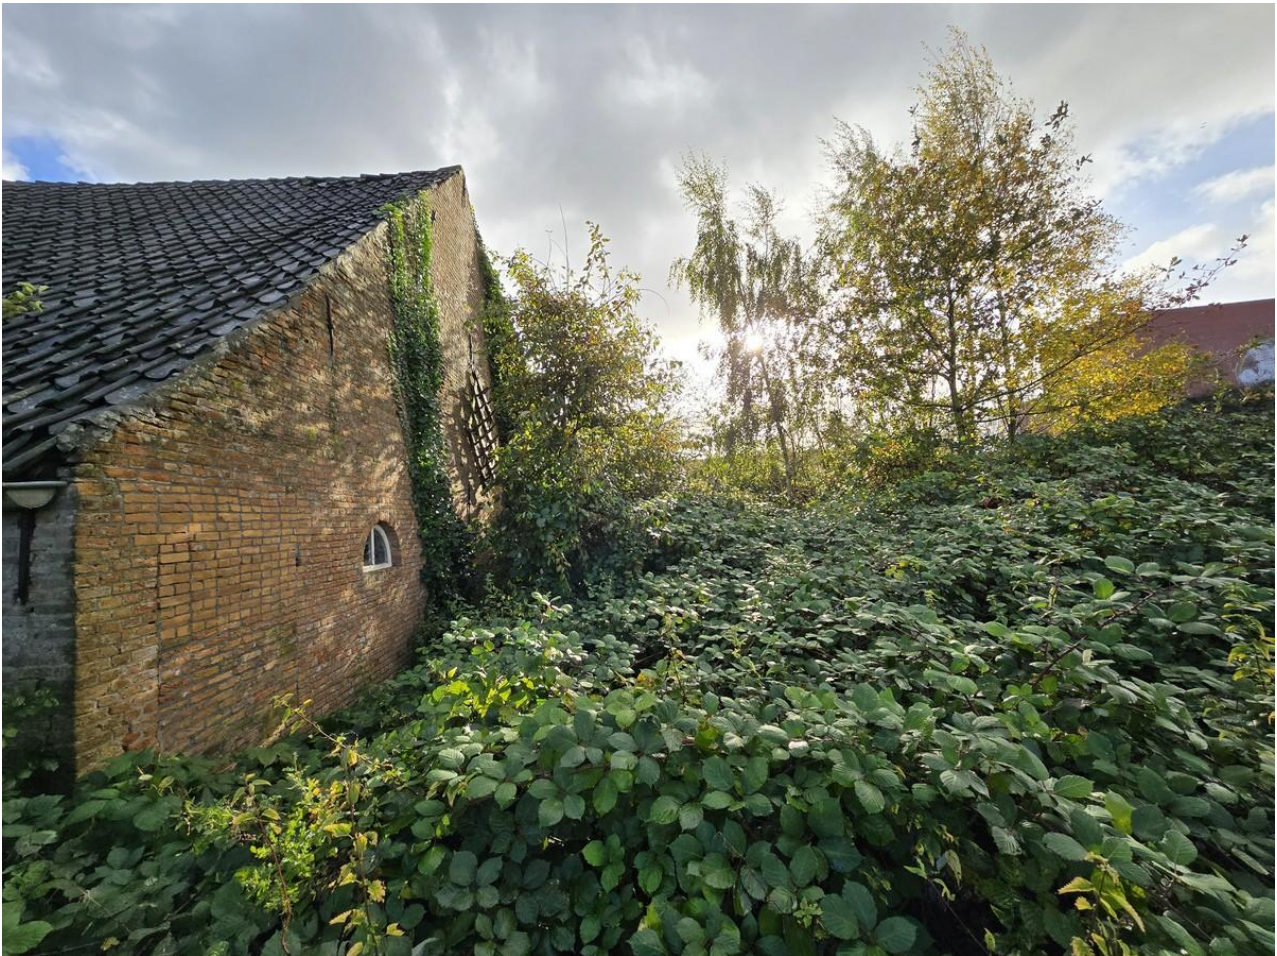
*De linker zijgevel in 2025.*

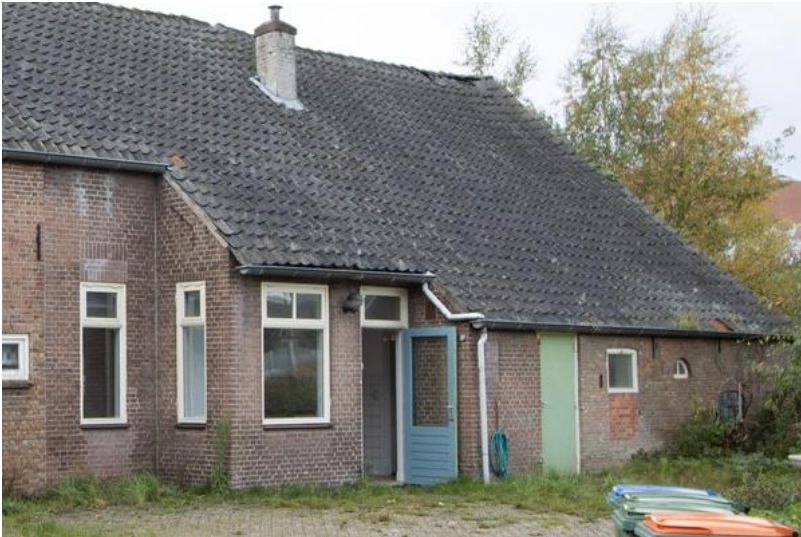
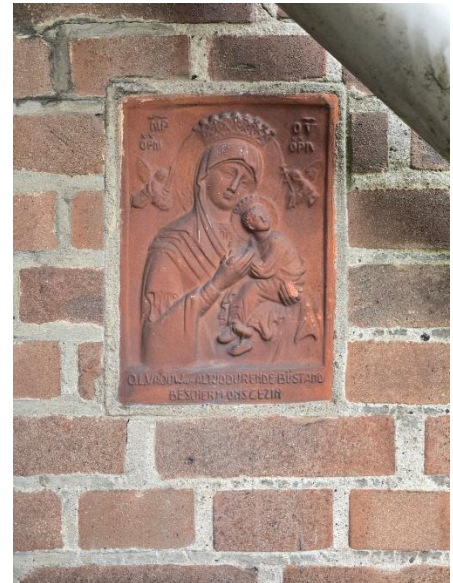
De achtergevel van Emerweg 55, woongedeelte 1938 met gevelelementen uit 1995 en stalgedeelte goeddeels uit 1907. Op de foto rechts een Mariaplaquette bij de achterdeur. Deze zal zijn aangebracht in 1938. Dit soort tegels is in Breda geïnventariseerd (<https://kunstinbreda.nl/religieus/maria-tegels-en-beeldjes/>)

In de op het noorden gerichte, lange achtergevel van Emerweg 55 is het onderscheid tussen het woongedeelte en het bedrijfs gedeelte vrij sterk. Dit is mede het gevolg van een grote verbouwing die in 1938 werd uitgevoerd en waarvan een bouwtekening bekend is. Tijdens die verbouwing werd namelijk de bestaande achtergevel van het woongedeelte gesloopt, en een nieuw gevelgedeelte opgetrokken. Sloop was onoverkomelijk omdat men de bestaande keuken naar buiten toe wenste te vergroten. Het metselwerk van het gevelgedeelte dat in 1938 werd gerealiseerd, is met roodgekleurde bakstenen in kruisverband gemetseld. Gevelopeningen werden daarbij uitgespaard onder strekse bogen. De gevelindeling is grotendeels oorspronkelijk. Er heeft één wijziging plaatsgevonden. Op het moment dat de kelder-opkamercombinatie kwam te vervallen (1995) maakten de gevelopeningen van het opkamervenster en het kelderlicht plaats voor één nieuwe vensteropening. Gelijktijdig werden alle overige vensters in de gevel verwijderd en nieuwe exemplaren aangebracht. Dorpels in de vensteropeningen werden daarbij vervangen door wat armoedig ogende raamdorpelstenen. Qua indeling, typologie en detaillering hebben de huidige gevelelementen weinig meer van doen met de elementen die in 1938 werden geplaatst. Eén vensteropening werd in 1995 niet behouden: de gevelopening waarin een toiletraam was gevat, werd dichtgemetseld.

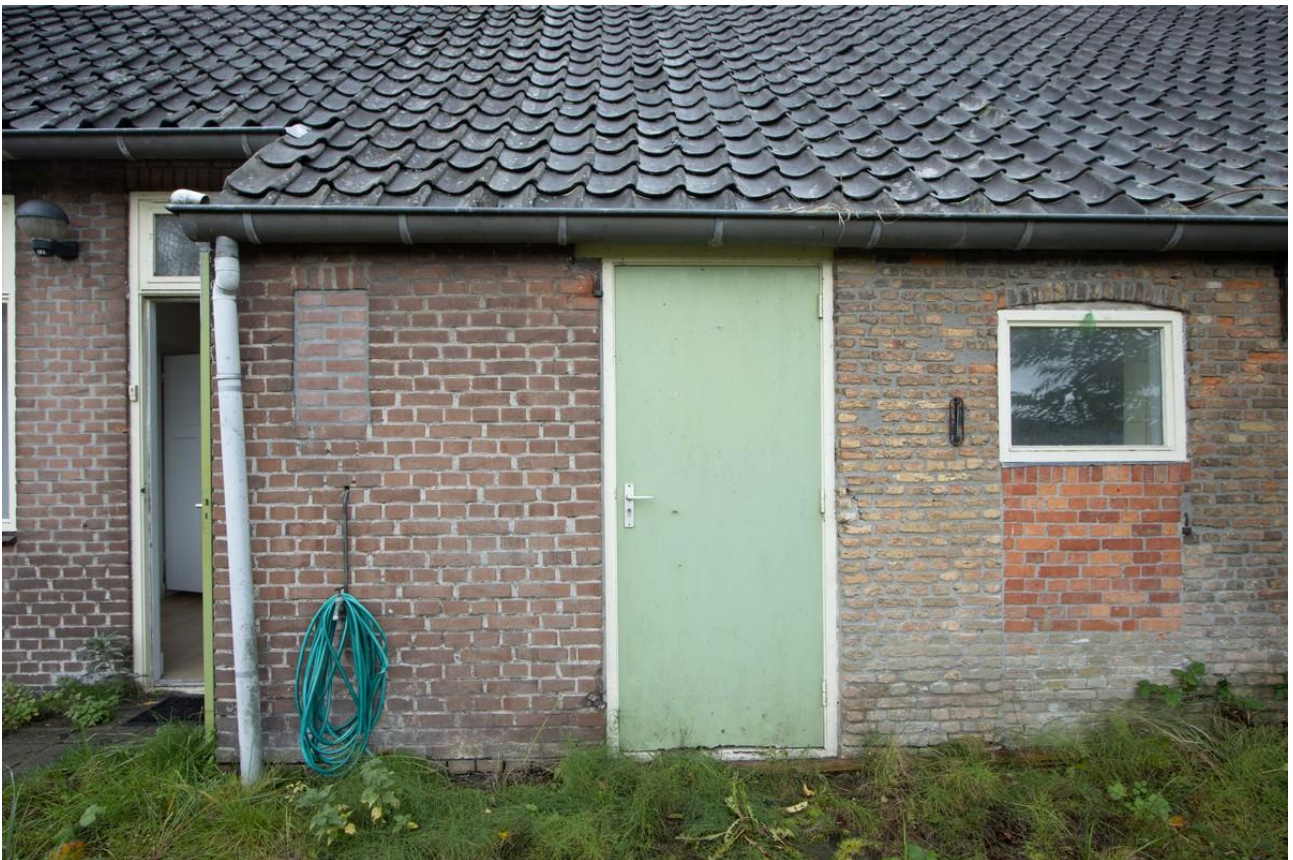
Het toiletraam in het metselwerk uit 1938 is dichtgemetseld. Deur en venstertje zijn volgens tekening uit 1938 in de plaats gekomen van deeldeuren. Secundair metselwerk tussen deur en venster lijkt hiermee overeen te stemmen.

In het bedrijfs gedeelte uit 1907 zijn nog twee oorspronkelijke gevelopeningen aanwezig. Het gaat om een laag deurtje dat in de rapportage uit 2017 een mestdeurtje is genoemd, maar meer waarschijnlijk een deurtje behorende bij een varkensstal is geweest. Het deurtje is, gelet op de geploegde delen waaruit het is samengesteld, mogelijk nog uit de bouw tijd. In de gevel is volgens Blankestijn nóg zo'n deurtje geweest. Dat valt nog maar te bezien, gelet op het feit dat op de tekening uit 1938 op die plek deeldeuren zijn te zien. Die deeldeuren kunnen er zeker geweest zijn, gelet op het secundaire metselwerk tussen de deur en

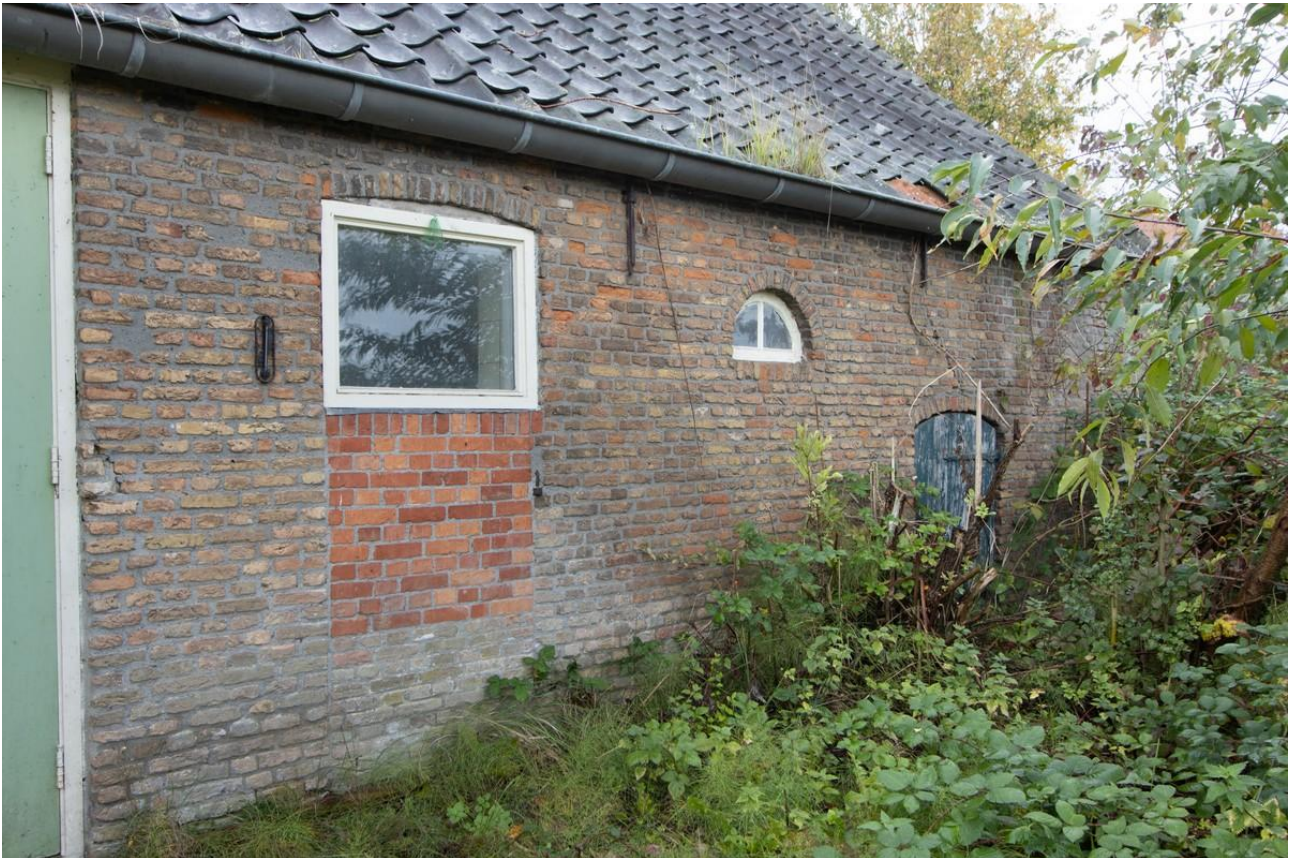
De achtergevel van het bedrijfsgedeelte met rechts twee van oudsher aanwezige gevelopeningen, één met een deurtje de ander met een in hout uitgevoerd stalraam.

het venster uit 1995. In de gevel bevindt zich van oudsher een stalraampje onder halfsteens rondboog, gelijk aan de stalraampjes in de overige gevels.

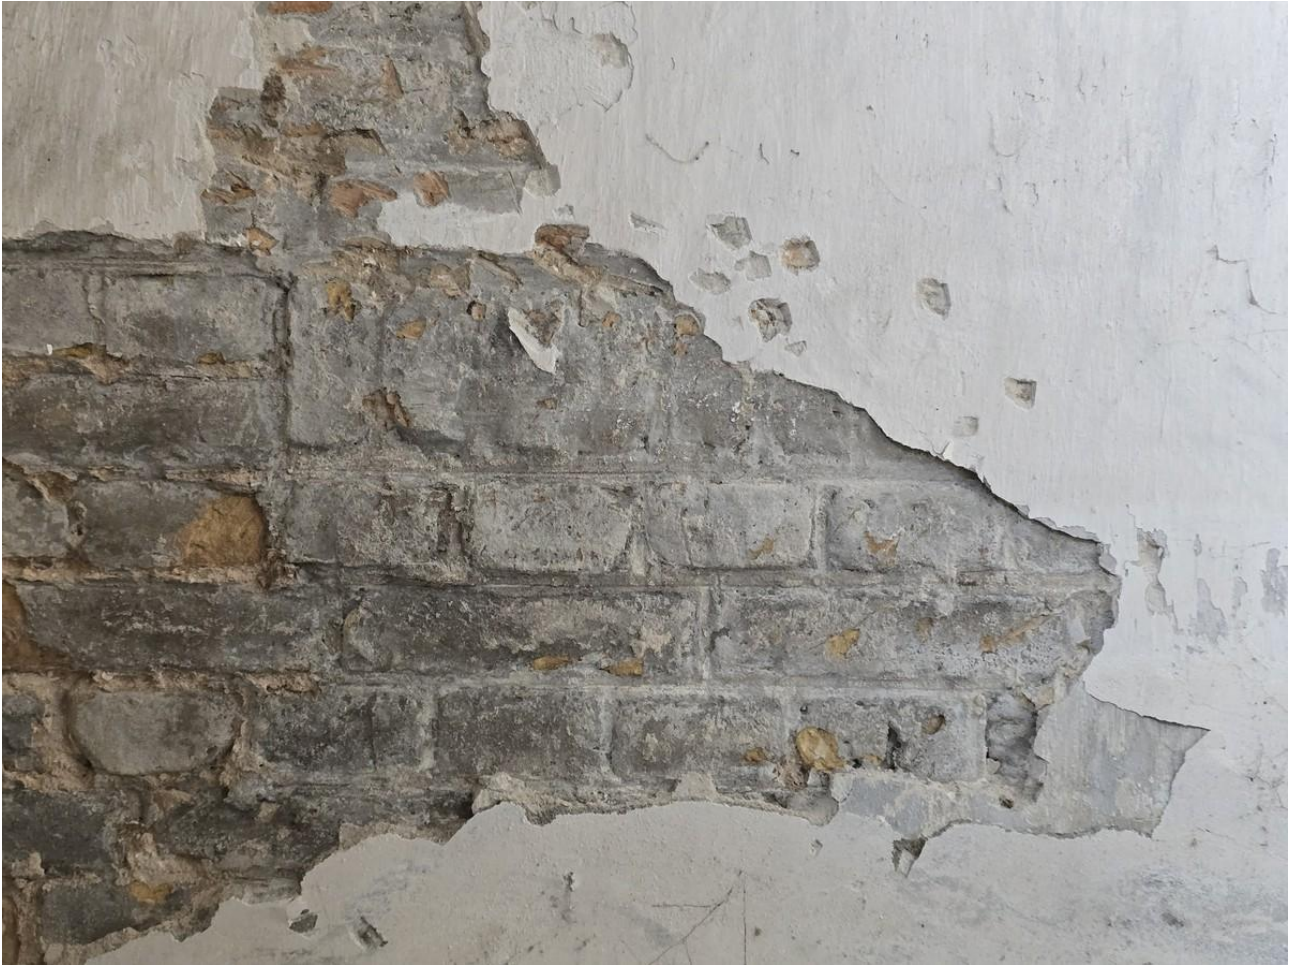
*In de achterwand van de bedstede in Emerweg 57 is voegwerk met een daggestreep te zien, alsmede de rollaag die de onderzijde markeert van een dichtmetselde vensteropening in de voormalige gevel. Voegwerk en baksteenformaten zijn een indicatie dat deze gevel nog wel eens van vóór 1907 kan dateren.*

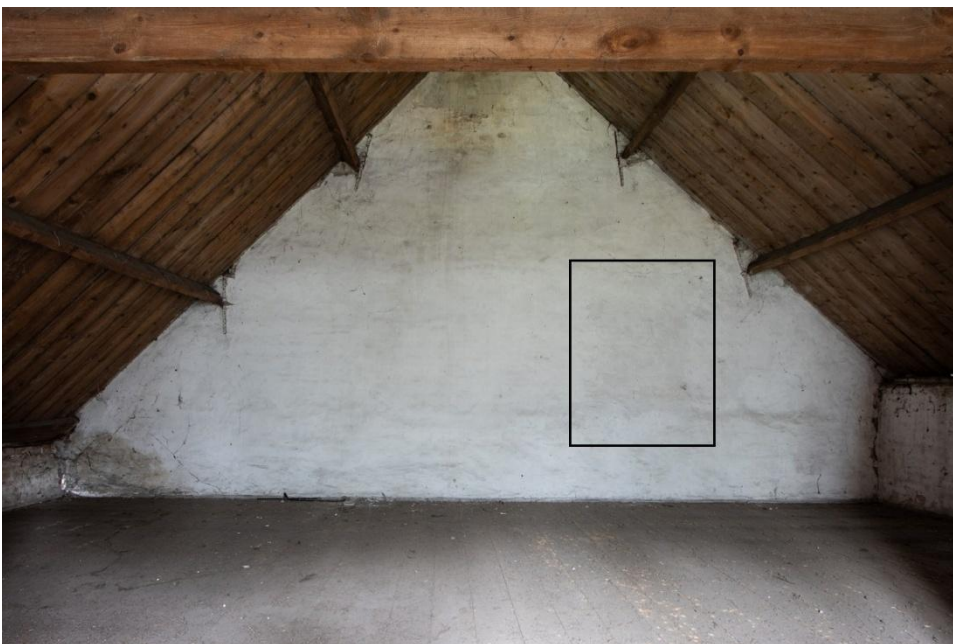
*De rechter zijgevel vanaf de zolder van het aangebouwde Emerweg 57. Het kader is getekend om een dichtgezette vensteropening die zich aftekent in onder andere een donkerdere tekening van het later aangebrachte pleisterwerk.*

Op de zolder is overigens ook duidelijk te zien dat we hier te maken hebben met een voormalige zijgevel. Zonder te ontleisteren is al duidelijk dat in het muurwerk een dichtgezette vensteropening aanwezig is.

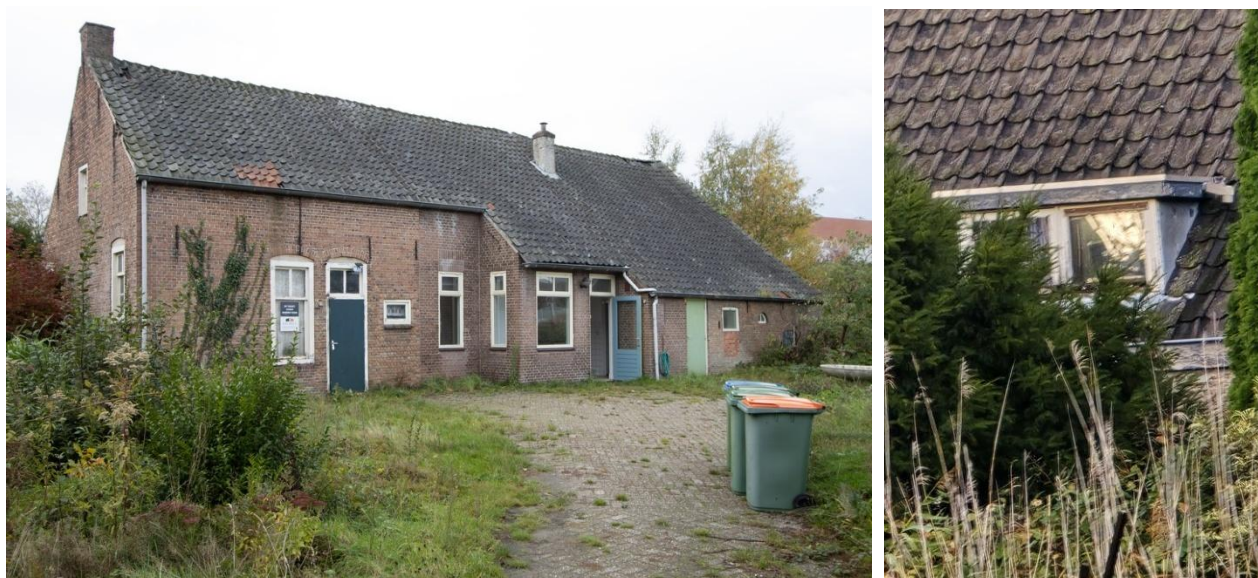
*Het noordelijke dakschild. Rechts de dakkapel op het zuidelijke dakschild, op tekening uit 1938 al te zien.*

Het dak van Emerweg 57 is gedekt met gesmoorde oud Hollandse dakpannen. Die pannen liggen ook naadloos over het vijftien jaar jongere Emerweg 57 en over de uitbreiding die in 1938 werd gerealiseerd. Dit wijst er op dat het huidige pannendak niet van vóór 1938 stamt.

Het dak is in de nok ontdaan van een schoorsteen die tot circa 1922 de rechter zijgevel van het pand sierde en hoorde bij de haard in de woonkamer van het woongedeelte. Een tweede schoorsteen in de nok van het dak, behorende bij de kookplaats in de keuken, bestaat ook niet meer. In het interieur (op de zolder) is goed te zien dat het rookkanaal naar de nok was gesleept. In plaats daarvan is een nieuw rookkanaal met schoorsteen gekomen, in het noordelijke dakvlak. Dit moet ná 1938 zijn gedaan, aangezien beide schoorstenen nog zijn getekend op de bouwtekening van de gewijzigde toestand in 1938. In het zuidelijke dakvlak is een dakkapel aanwezig. Deze is niet oorspronkelijk en al wel te zien op de ons oudst bekende foto waarop het gebouw is te zien. Op de tekening van de gewijzigde toestand in 1938 is de dakkapel ook te zien (in doorsnede).

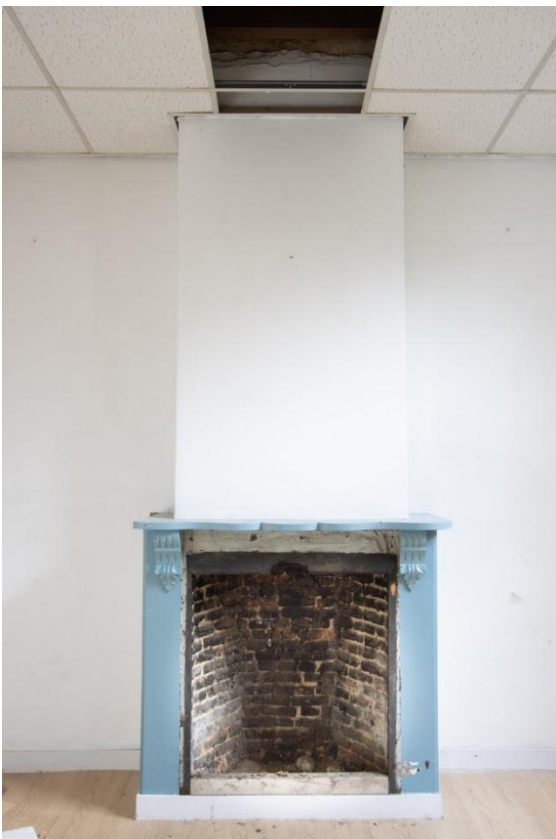
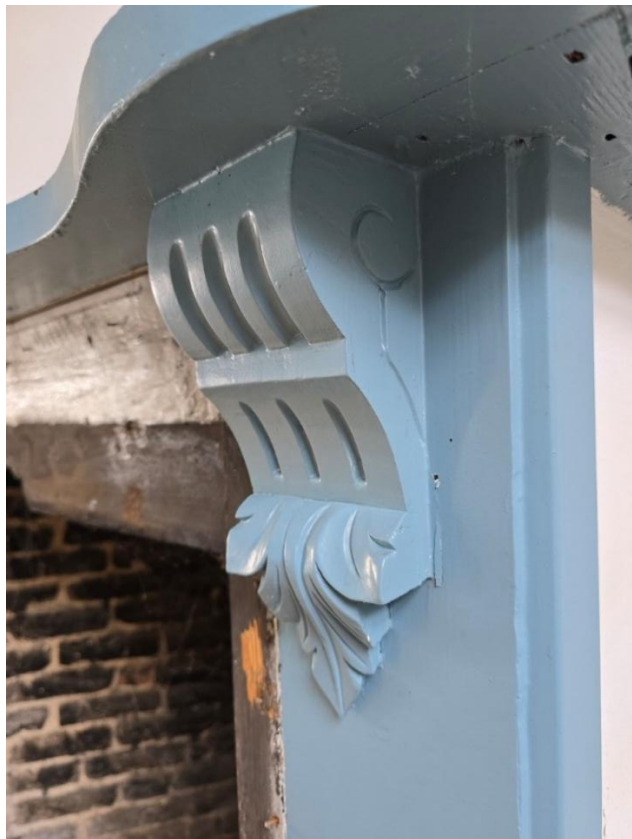
*De haardpartij met houten mantel. Beroeting wijst op een open vuur. Rechts detail van één van de consoles in neostijl.*

Tegen de voormalige rechter zijgevel van het pand bevindt zich een haardpartij. De handgevormde beroete bakstenen zouden best nog wel eens van vóór 1907 kunnen zijn en daarmee bij de vermoedelijk laat negentiende-eeuwse zijgevel kunnen behoren. De aftimmering in hout is vermoedelijk wél uit 1907 en dat geldt vermoedelijk ook voor de bedstededeuren. De deuren zijn afgehangen met reguleren vleugelscharnieren die op herplaatsing van de deuren wijzen. De houtimitatieschildering op de deuren is beduidend minder verfijnd dat de houtimitatieschildering die op de paneeldeuren van het jongere Emerweg 57 werd aangetroffen. Het lijstwerk van de deeldeuren is met een ojief geprofileerd. Op de perklijsten die de naden tussen de ongeprofileerde kozijnen en het muurwerk afdekken, is aan de zijde van de deuren ook een ojief aangebracht, aan de zijde van de muren een kwarthol. Neutblokjes onder de perklijsten zijn afgeschuind. De deurnaald heeft een kwartrond profiel.

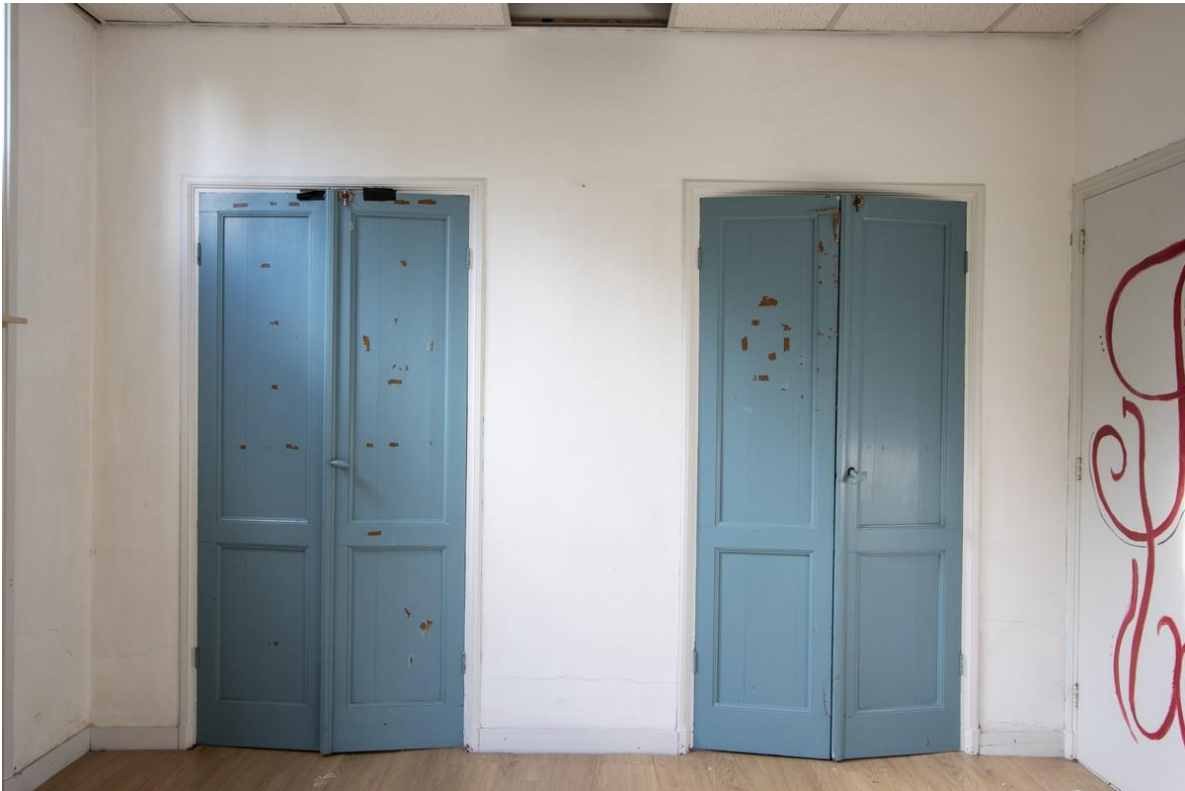
De wand met de bedstedeuren is niet oorspronkelijk. De wand is uit de tijd dat in de bedsteden de zoldertrap werd gemaakt. Mogelijk zijn daarbij deuren uit de gesloopte bedstedenwand hergebruikt.

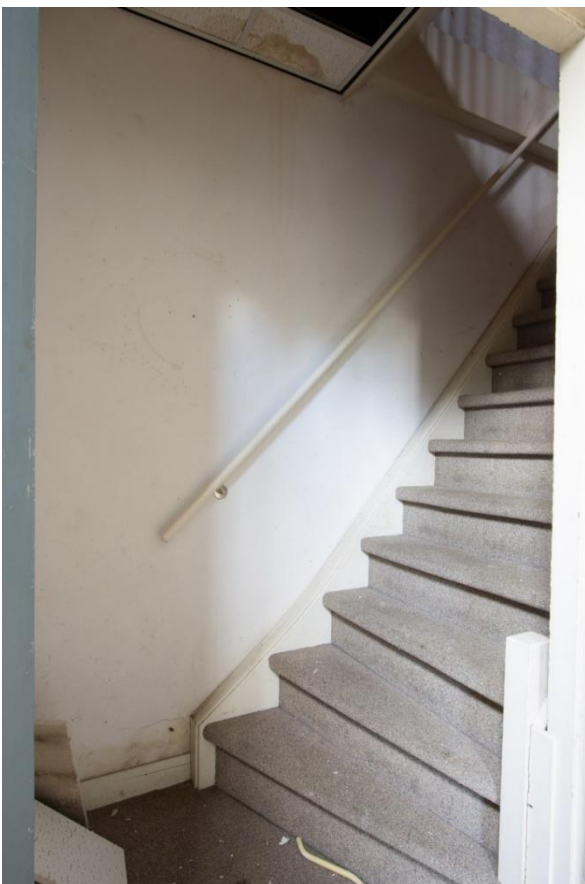
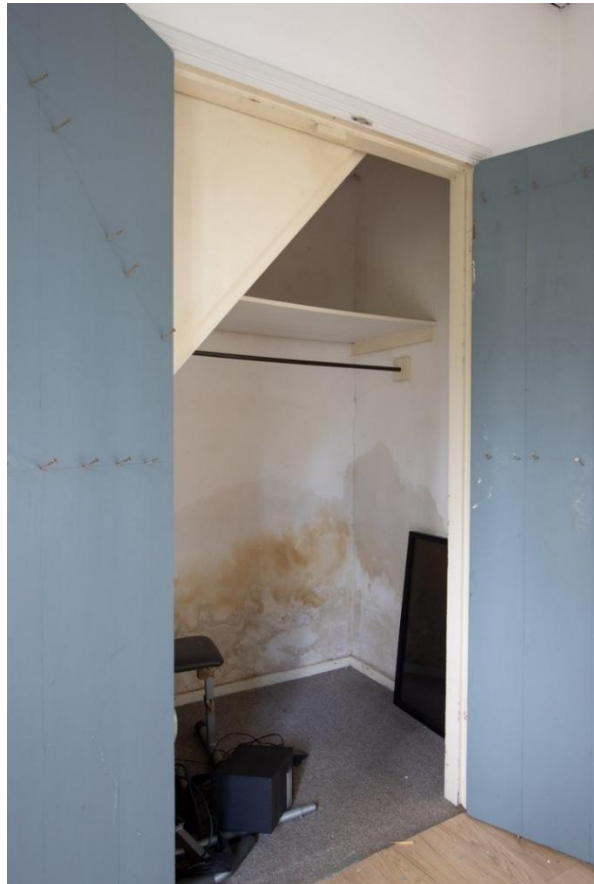
De trap in de linker bedstede, de rechter is omgevormd tot trapkast.

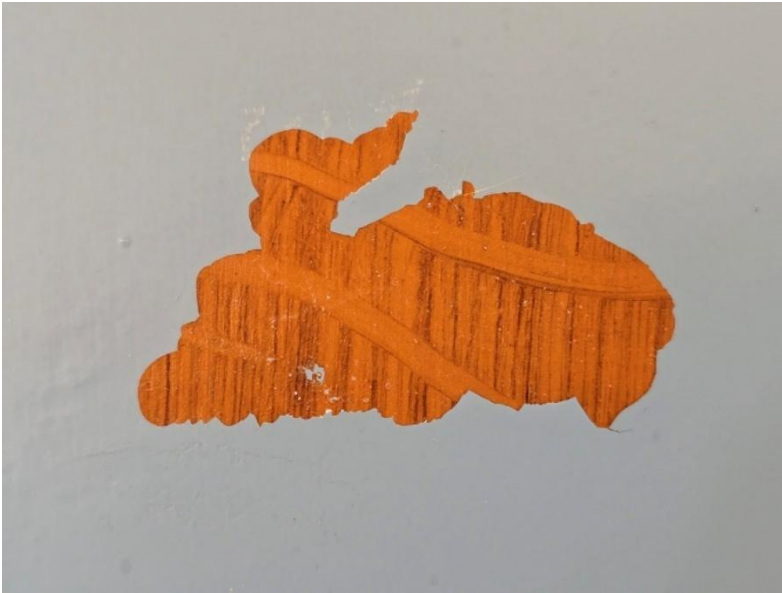
*Houtimitatie op de deuren van de voormalige bedstede, veel minder verfijnd dan de houtimitatie op de deuren van het jongere Emerweg 57. De houtimitatie in Emerweg 55 geeft de indruk uit het midden van de twintigste eeuw te zijn. Op de rechterfoto de betonvloer in de woonkamer, zonder twijfel in de plaats gekomen van een houten vloer.*

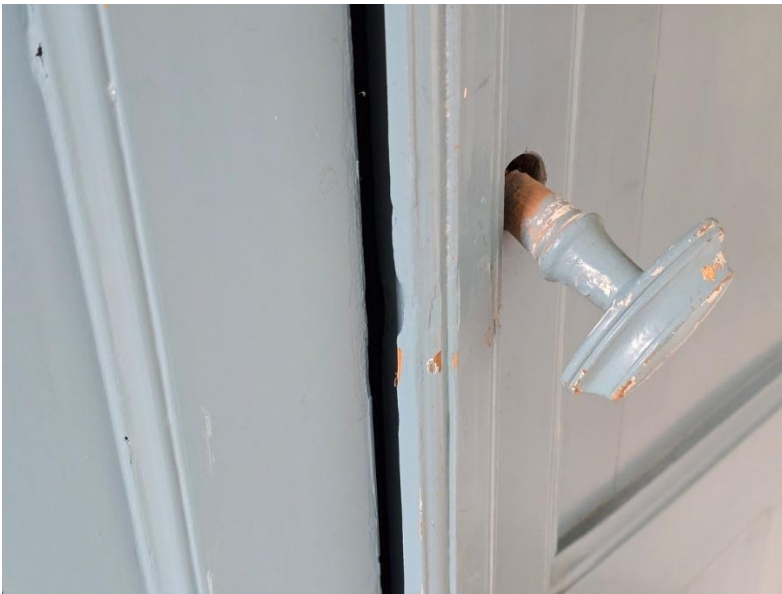
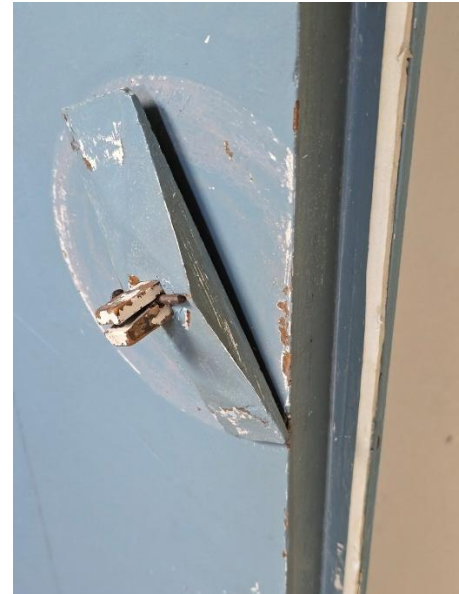
*Kruk en details van de bedstede deur wijzen er op dat de deuren uit de bouwtijd zijn, en in de niet-oorspronkelijke wand zijn hergebruikt op het moment dat in de bedsteden de zoldertrap kwam.*

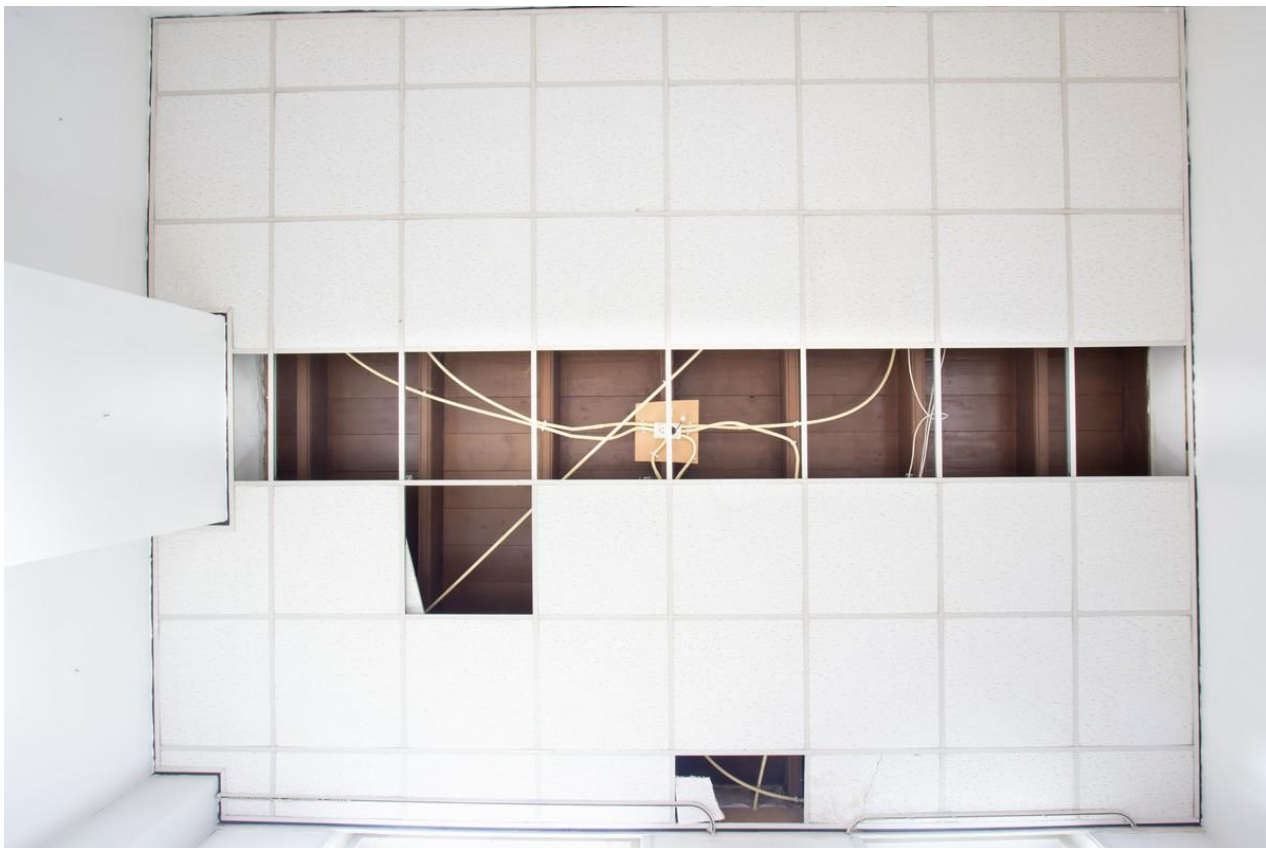
*Plafond in de woonkamer met boven het systeemplafond de geprofileerde enkelvoudige balklaag en de bijbehorende zoldervloer.*

In de woonkamer is een verlaagd systeemplafond aanwezig. Door panelen te verwijderen is een deel te zien van de enkelvoudige balklaag van de zoldervloer. De balken, opgelegd in de voorgevel en de dragende binnenmuur, meten in doorsnede 6 x 17 centimeter en zijn hart-op-hart op ongeveer 60 centimeter van elkaar gelegd. De balken zijn uitgevoerd met kraalprofilering. Dit soort profileringen is met name in de eerste helft van de negentiende eeuw populair, maar hier blijkbaar in 1907 pas toegepast. De balken zijn monochroom beschilderd. De huidige toplaag is vermoedelijk over oudere verflagen aangebracht. Boven de trap is te zien dat het trapgat secundair is (een afgezaagd deel van één van de vloerbalken is als raveelbalk hergebruikt).

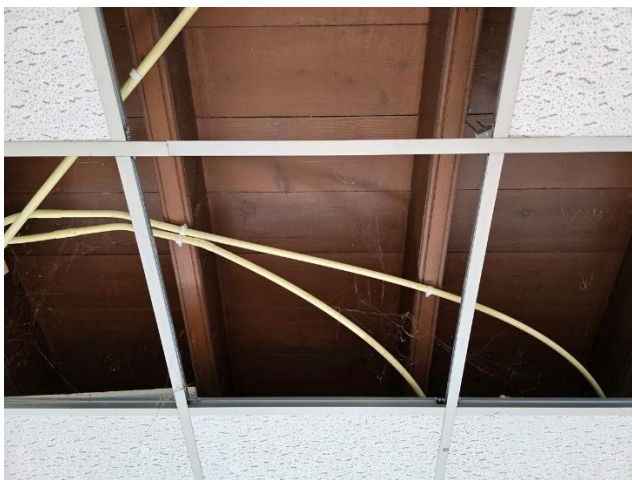
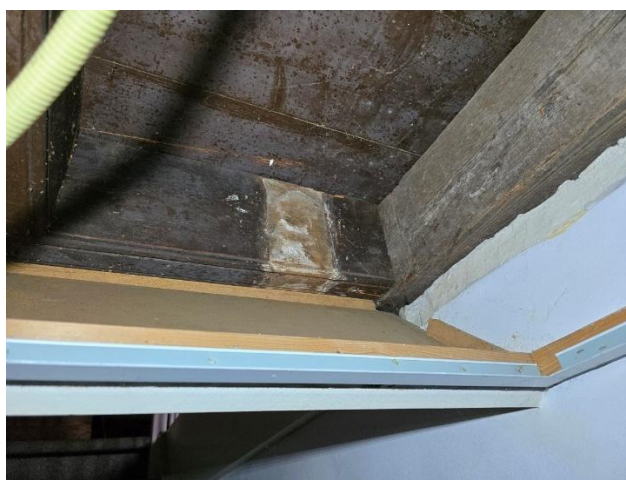
*De vloerbalken zijn met een kraal geprofileerd. De aftekening op de raveelbalk van het trapgat markeert de plek van de muur tussen beide bedsteden vóór het hergebruik van dit balkfragment ten behoeve van het huidige trapgat.*
