**Gemeente Breda**

Emerweg 55 en Emerweg 57

Bouwhistorische verkenning

BAAC-RAPPORT B-25.0958

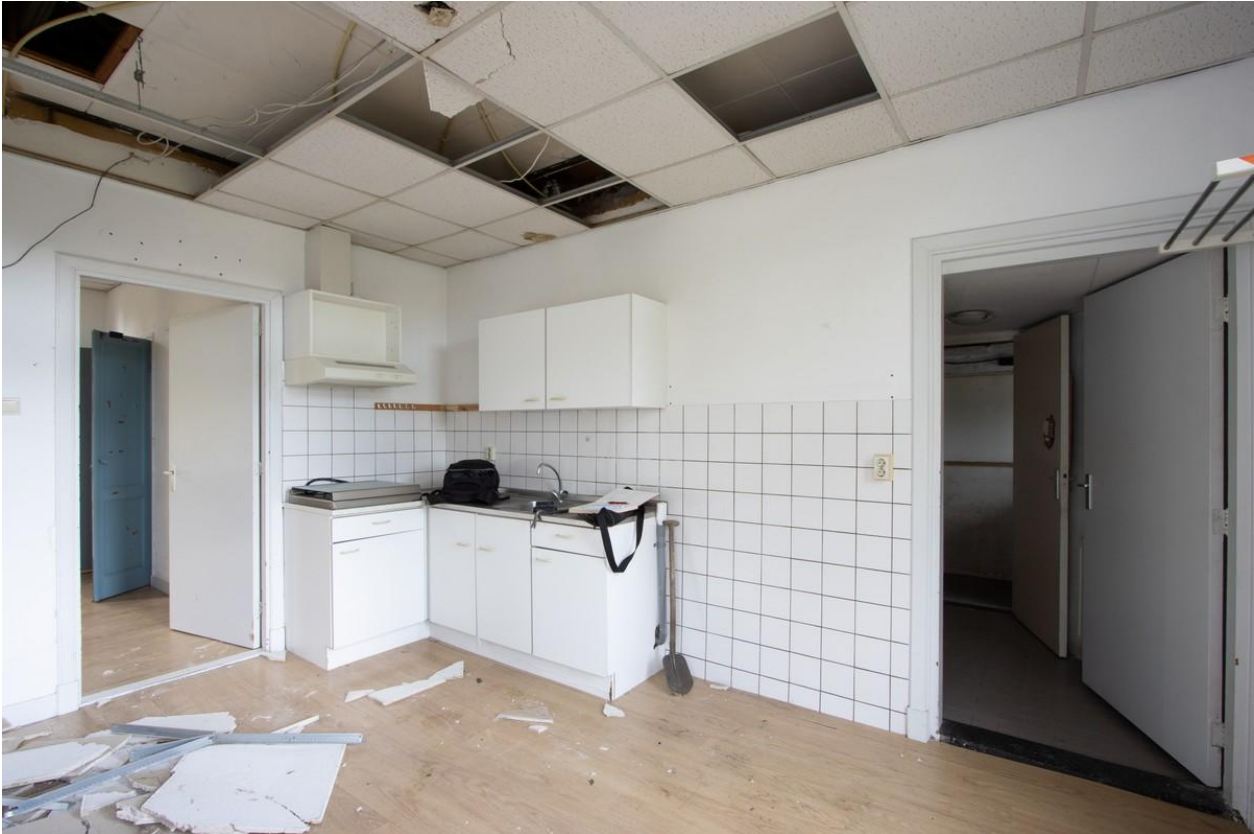
De keuken gezien in de richting van het bedrijfsgedeelte. De deuropening rechts is in 1938 gemaakt. Een eerdere deuropening heeft in de hoek gezeten waar zich thans het keukenblokje bevindt. Boven het systeemplafond een vast softboardplafond, vermoedelijk uit 1938.

De keuken heeft een verlaagd systeemplafond waarboven een vast plafond te vinden is samengesteld uit softboardpanelen. Het is aannemelijk dat dit boardplafond uit 1938 dateert. In het plafond zijn kijkgaten gemaakt om een indruk te krijgen van de constructie van de zoldervloer. Het bleek te gaan om een enkelvoudige balklaag waarvan de balken met een kraal zijn geprofileerd en monochroom beschilderd zijn. Dit soort profileringen wijzen doorgaans op een datering in de (eerste helft) van de negentiende eeuw, maar zijn hier vrijwel zeker in 1907 aangebracht. De stalen latei die in 1938 ten behoeve van de vergroting van de keuken werd aangebracht, is door het softboardplafond uit het zicht genomen. De balk is gedeeltelijk in de slaapkamer te zien.

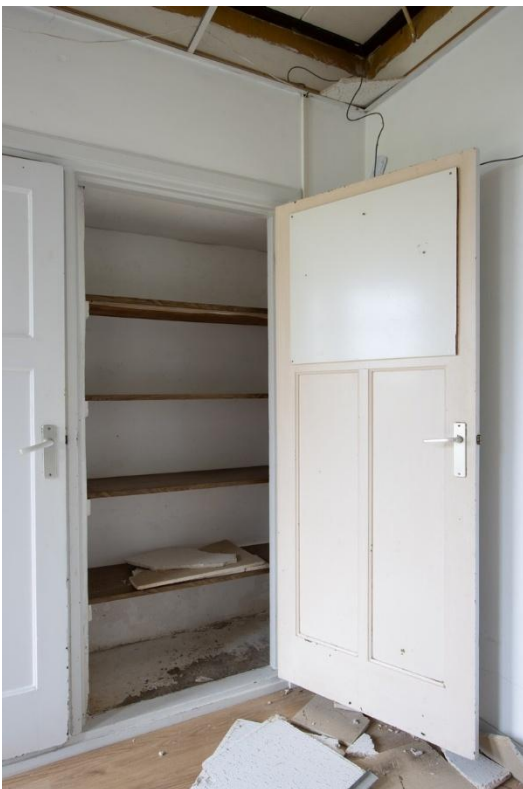
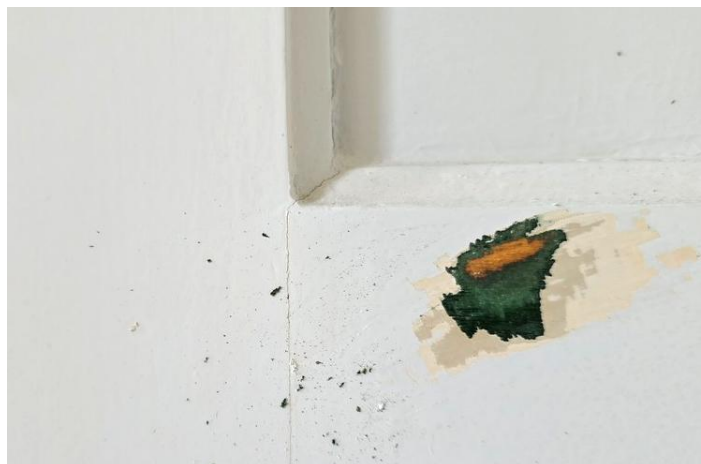
De kastdeur in geopende toestand, met links ervan een deel van de deur naar de slaapkamer. Rechts een detail van de deur die oorspronkelijk een donkere kleur heeft gehad.

De keuken heeft een in beton uitgevoerde vloer, met daarop een afwerking met laminaat. De wandafwerkingen zijn van recente datum, met dien verstande dat aftimmeringen rondom de deurkozijnen nog uit 1938 stammen. De kans dat er oudere wandafwerkingen achter huidige toplagen verborgen gaan is zeer klein. De deur naar de woonkamer en het voormalige bedrijfsgedeelte zijn van recente datum, gehangen in kozijnen uit 1938. In de wand tussen keuken en slaapkamer is een dubbeldeurkozijn aanwezig met daarin twee deuren voorzien van T-paneelindeling. Op basis van deze indeling, het hang- en sluitwerk (paumellescharnieren) en de detaillering van de perklijsten over de naden tussen kozijn en metselwerk is een datering rond het midden van de twintigste eeuw aannemelijk te maken. De wand is op de tekening van de te maken toestand in 1938 te zien als nieuwe wand, wat de datering aanscherpt. In de doorsnidetekening zijn deuren met een enkel paneel te zien. Het is wel zeker dat de thans aanwezige

deuren in 1938 werden aangebracht. De linkerdeur geeft tegenwoordig toegang tot de slaapkamer, de rechter vormt de ontsluiting van een kast.

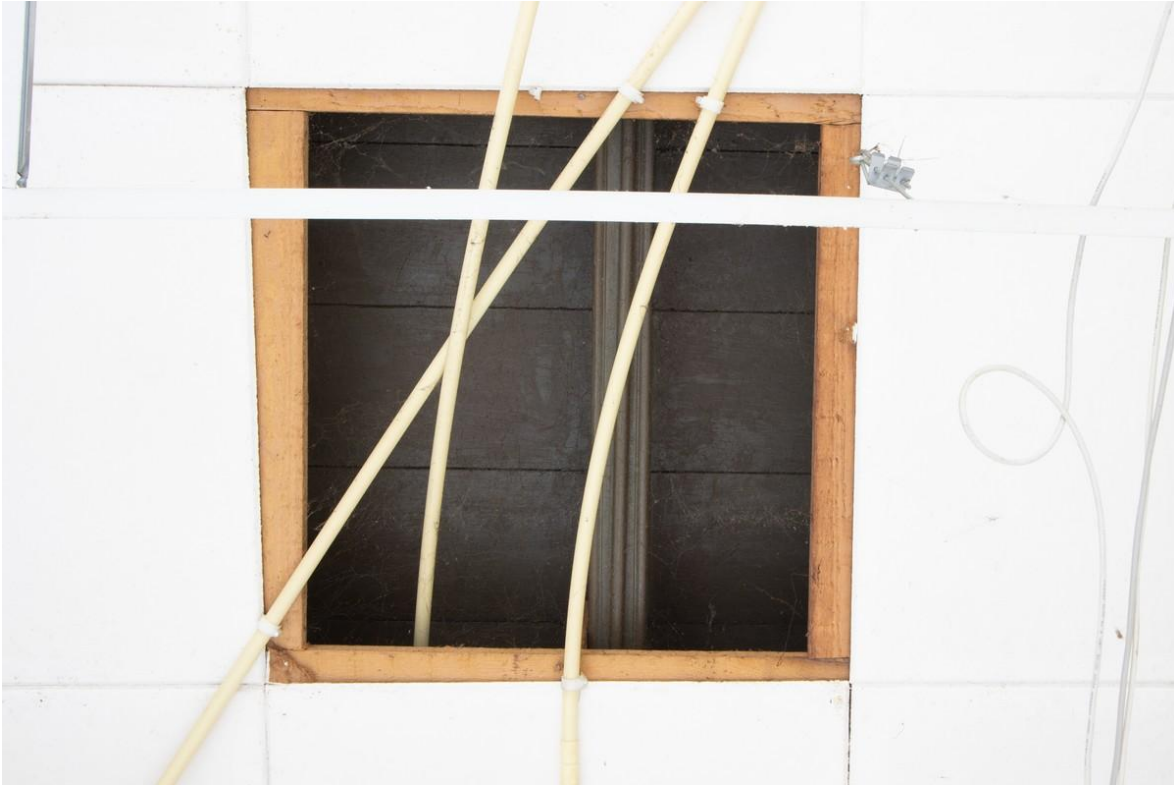
*De balklaag en zoldervloer in de keuken zijn vergelijkbaar met de situatie in de woonkamer.*

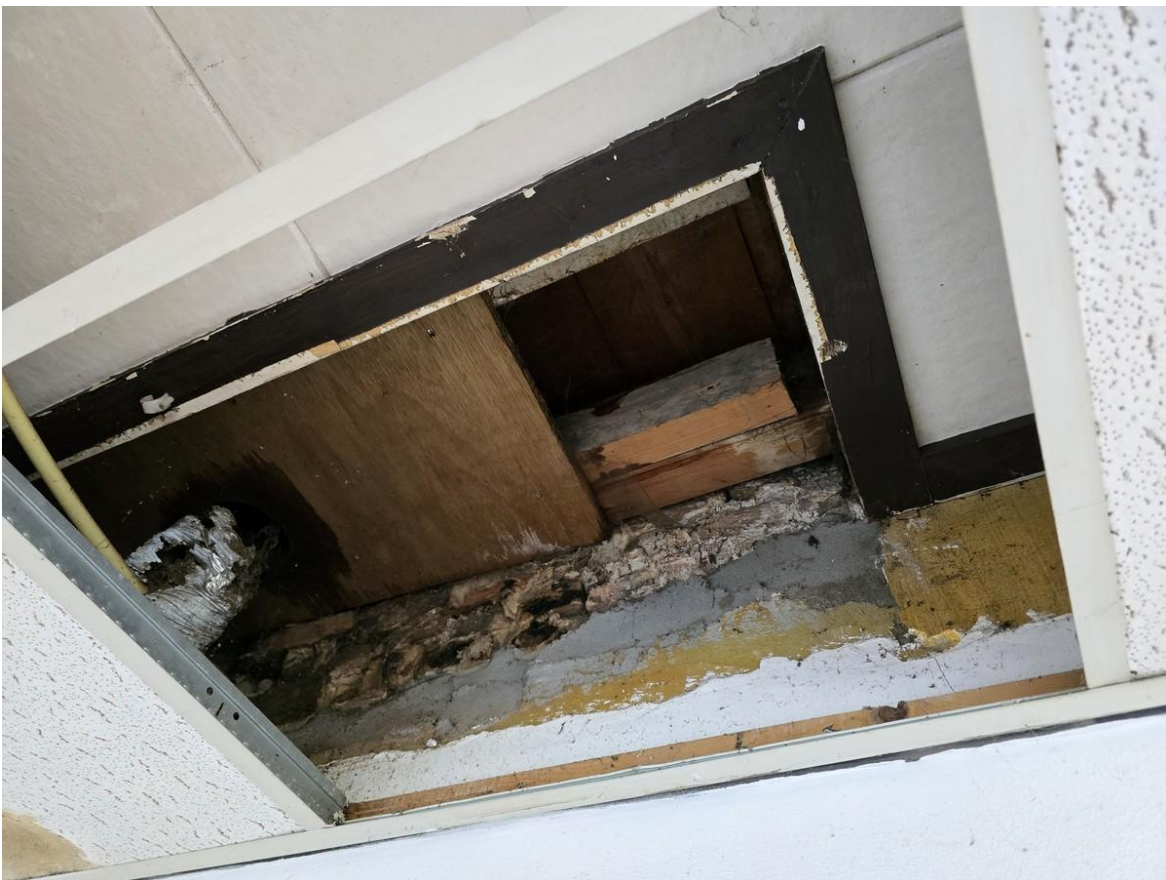
*Sporen van een verdwenen rookkanaal voor een stook- en kookplaats die op tekening uit 1938 als te maken is aangeduid.*

In de muur tussen keuken en bedrijfsgedeelte zijn sporen te zien van de verdwenen rookkanalen, in de vorm van beroet metselwerk.

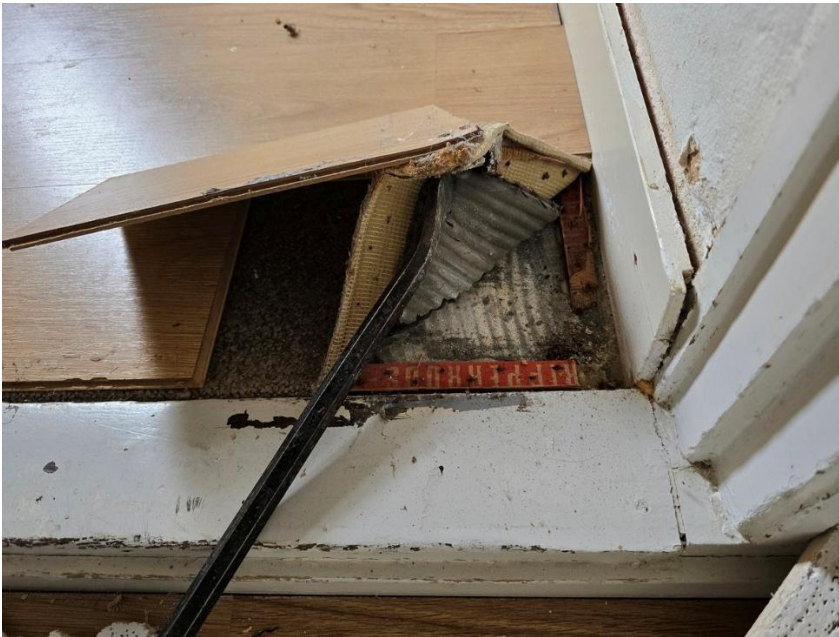
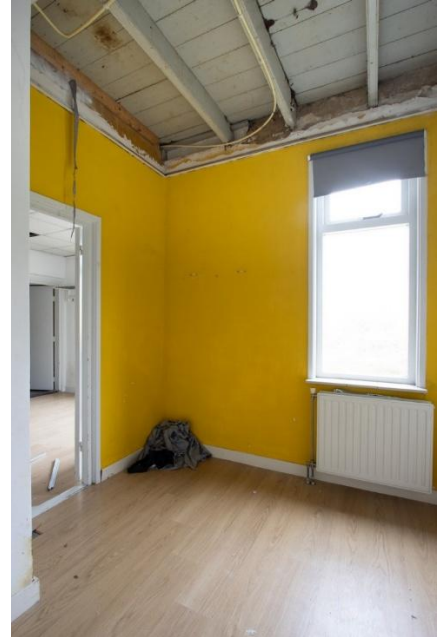
Betonvloer in de slaapkamer. De vloer is in de plaats gekomen van een hoger gesitueerde opkamervloer, vermoedelijk zoals thans nog aanwezig in het buurpand. Rechts opname van de slaapkamer richting de achtergevel.

De slaapkamer is tot stand gebracht door sloop van een opkamervloer en het maken van een nieuwe vloerconstructie min of meer op het niveau van de keukenvloer (de vloer in de slaapkamer ligt nét iets hoger). De trappen naar opkamer en zolder zijn eveneens gesloopt, het trapluik is de zoldervloer is gefixeerd. In de slaapkamer is de constructie van de zoldervloer in het zicht. We zien hier eenzelfde constructie als in de woonkamer en keuken, met dien verstande dat de raveelbalk voor het dichtgezette trapgat deel uitmaakt van de constructie. Vloer- en wandafwerkingen zijn van geen betekenis.

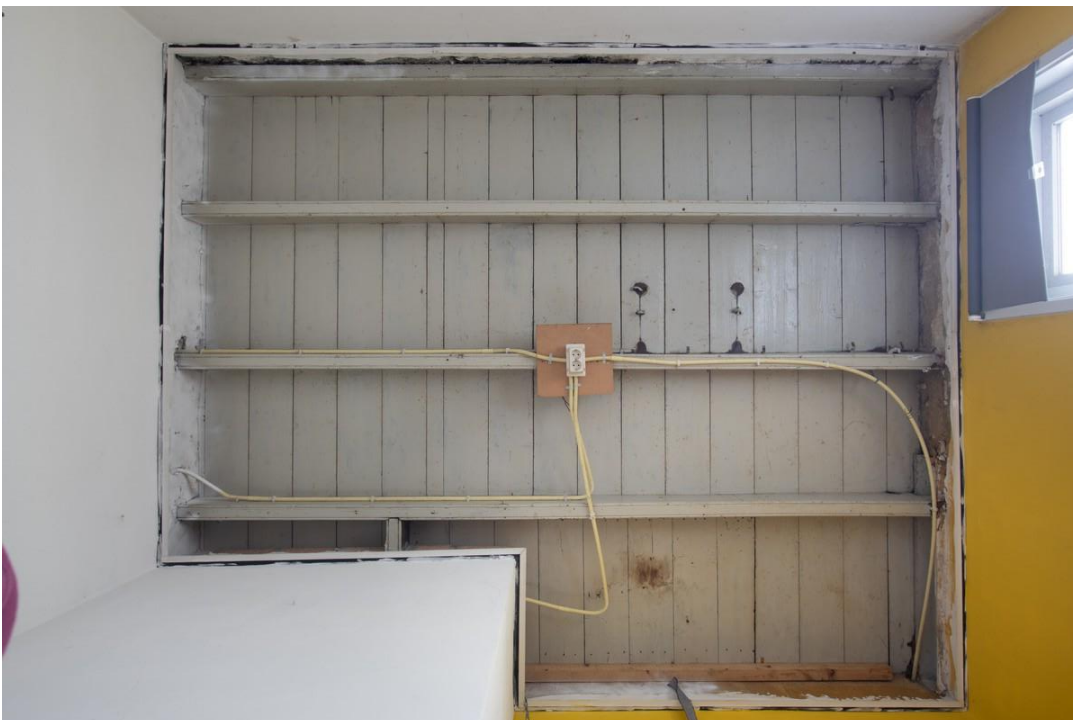
De zoldervloer gezien vanuit de slaapkamer. Middenonder het voormalige trapluik met daarop aansluitende raveelbalk waar later onder tegenaan een kast is gemaakt.

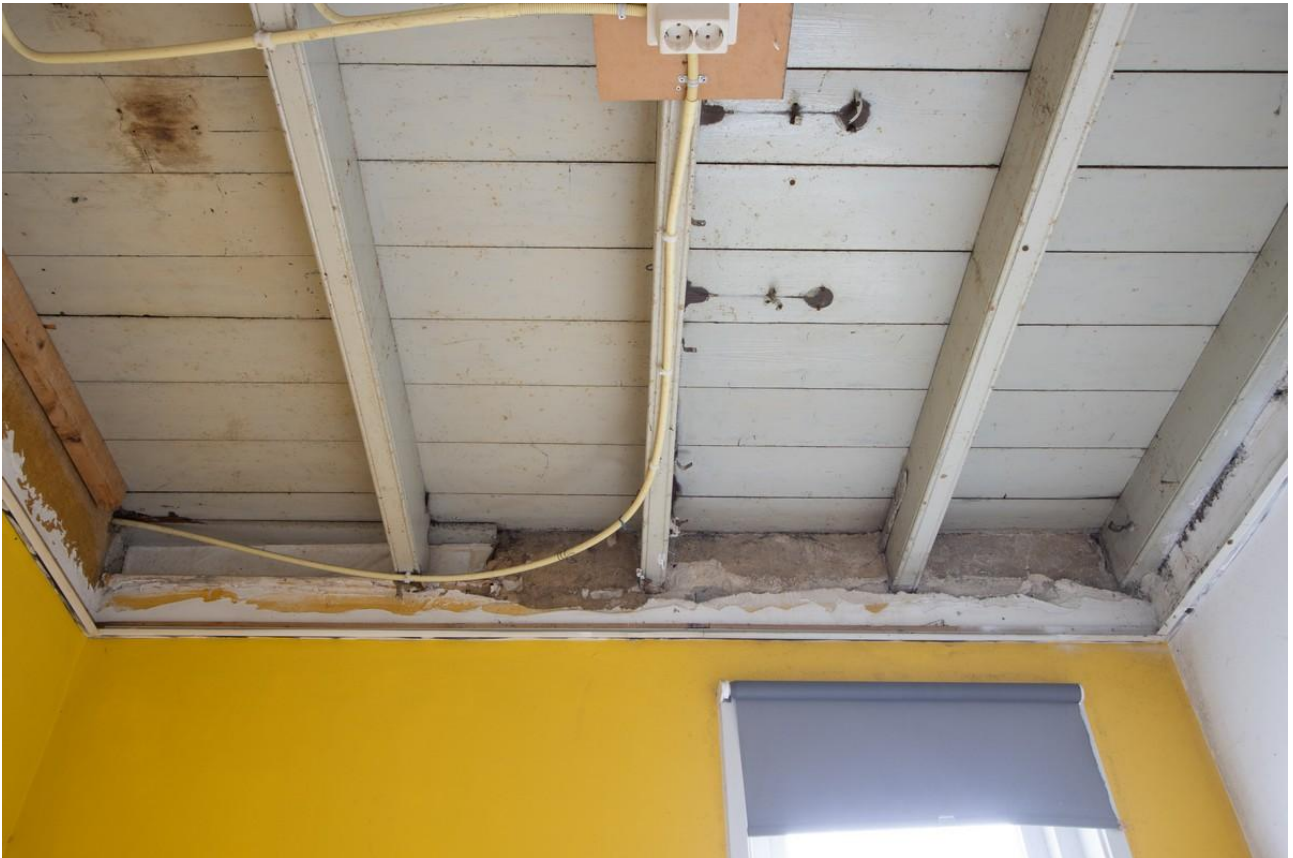
*In de achtergevel is de stalen balk te zien die in 1938 werd gemaakt om de uitbreiding van de keuken mogelijk te maken.*

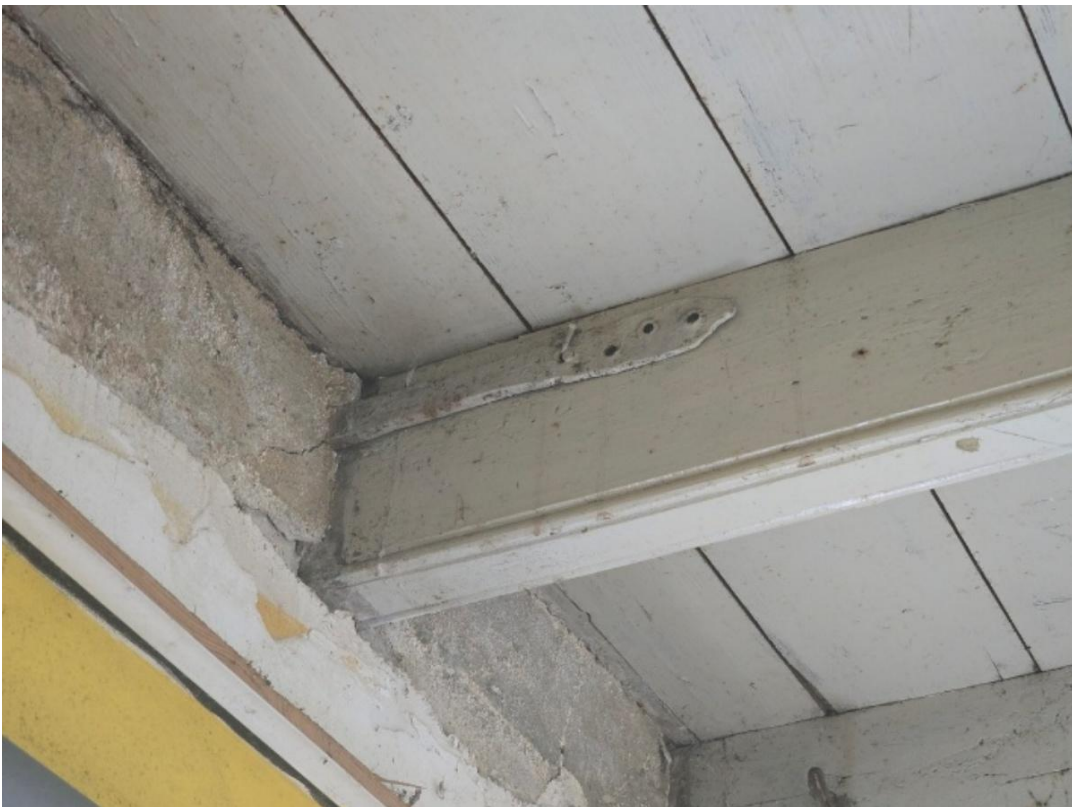
*Bij het maken van de nieuwe achtergevel bleef de zoldervloer in tact. We zien dat de veer van een anker in 1938 opnieuw aan een bestaande vloerbalk is vastgezet (met een enkele spijker).*

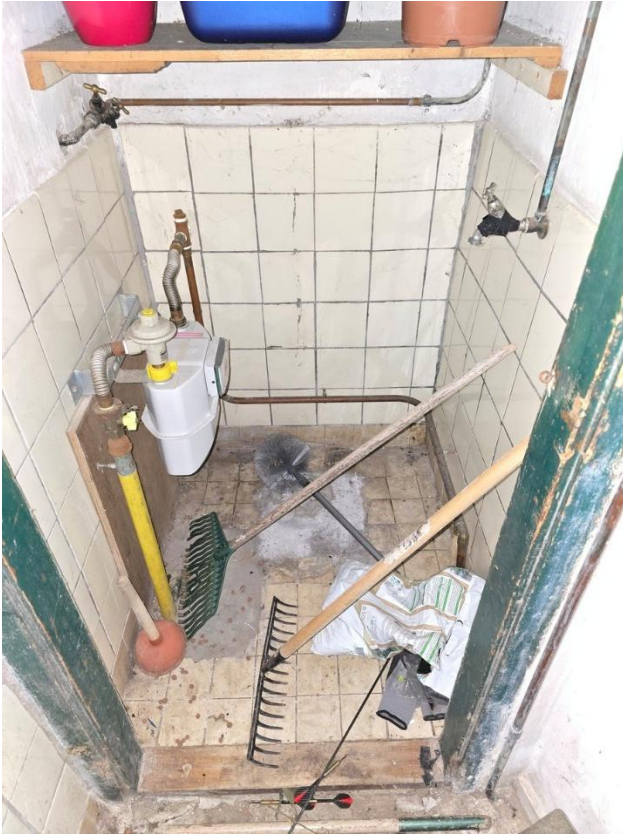
*De wandtegels in de voormalige plee. De afwerkingen van vloer en wand (tegelwerk) zijn vermoedelijk van ná 1938 (XX-c).*

De plee heeft nog wandafwerkingen uit 1938. Het betreft wandtegels uit die tijd. Van de voormalige (brood)oven zijn geen sporen aangetroffen. Deze is in 1938 volledig gesloopt.

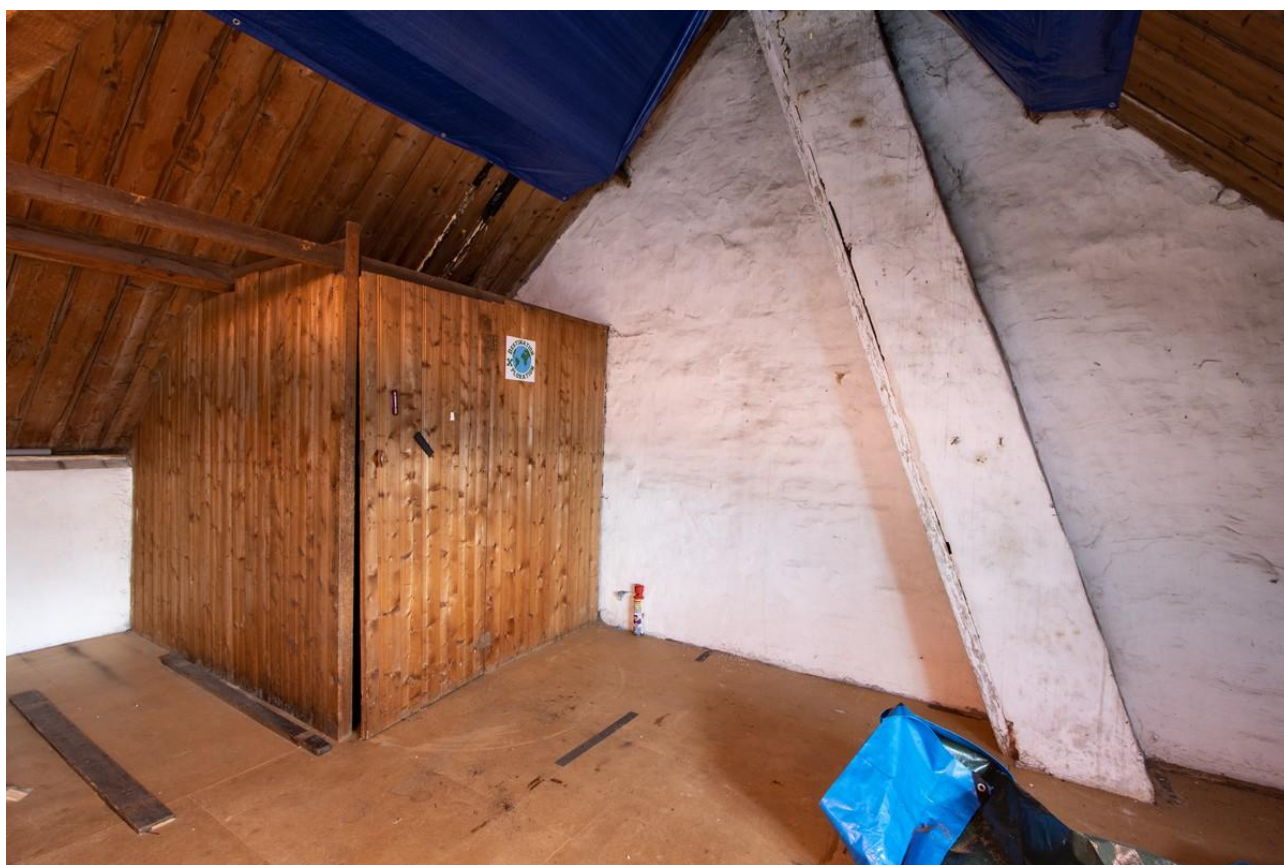
*De kamer op de zolder, mogelijk een knechtenkamer. Rechts het rookkanaal van de stookplaats in de woonkamer. De bijbehorende schoorsteen is verdwenen.*

De zolder is een nagenoeg ongedeelde ruimte. Er is met kraaldelen in één hoek (in de hoek van de voormalige rechterzijgevel en de achtergevel) een redelijk grote ruimte afgetimmerd. Het is een ruimte zonder plafond. Dit soort ruimtes worden doorgaans geïdentificeerd als (slaap)kamer voor een knecht. Het gebruik van kraaldelen wijst op een herkomst vóór het midden van de twintigste eeuw. Of de kamer hier van oudsher aanwezig is, kon niet worden vastgesteld.

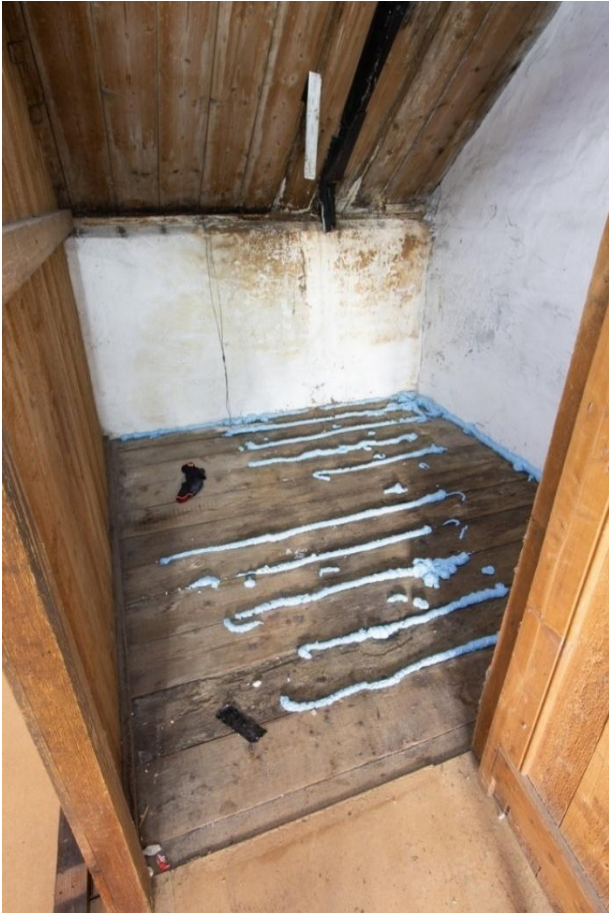
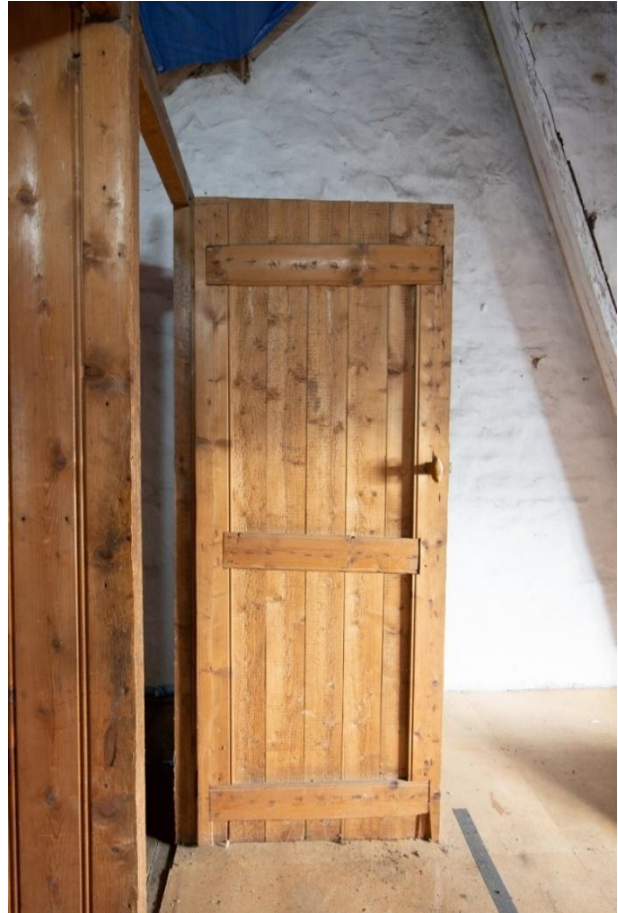
*In het kamertje is de zoldervloer te zien. De delen zijn zonder twijfel uit de bouwtijd van het pand. Rechts de deur, provisorisch gemaakt met kraaldelen en draadnagels.*

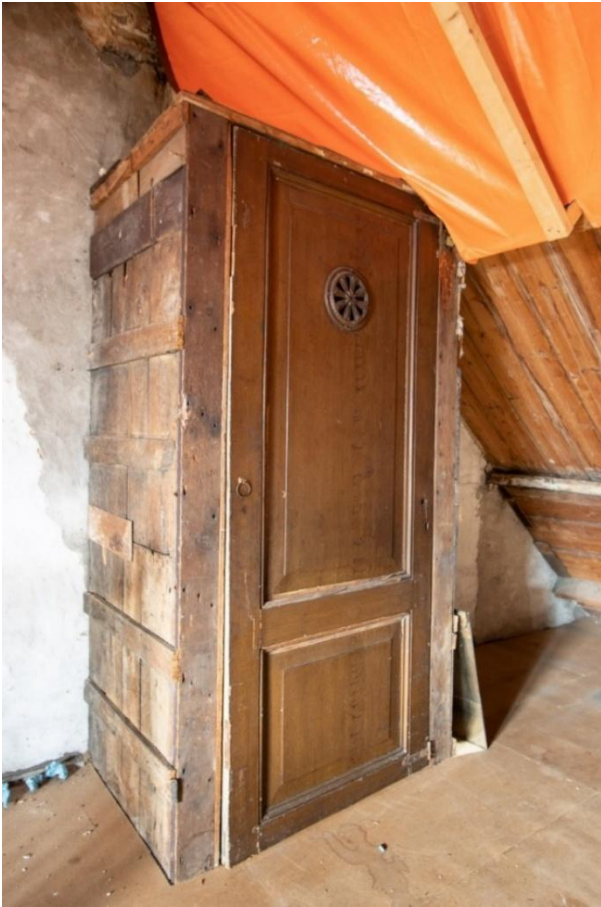
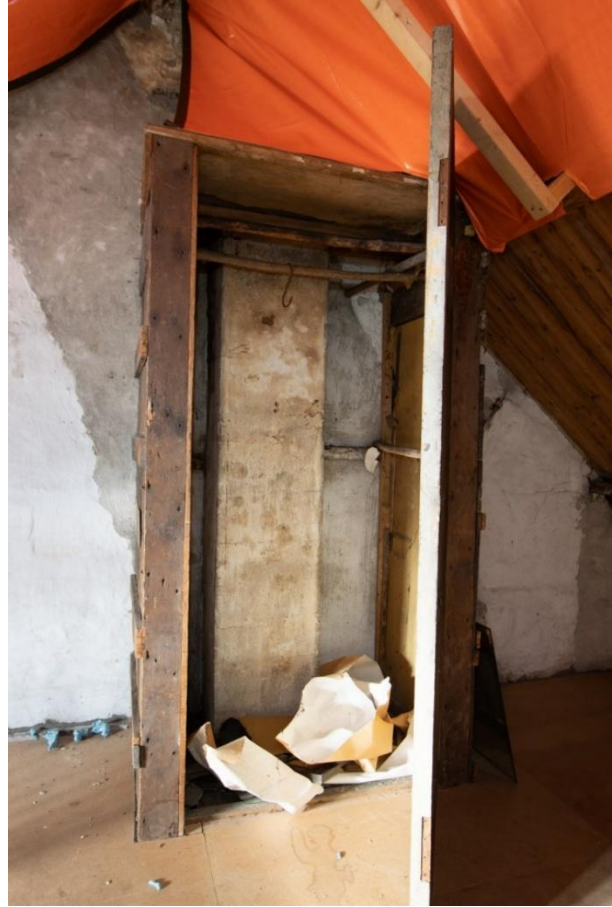
*De kast op de zolder, met negentiende-eeuwse (hergebruikte deur). Achter de kast de aftekening van het oorspronkelijke rookkanaal dat naar de nok was gesleept. In de kast het rookkanaal dat in 1938 werd gemaakt ten behoeve van de stookplaats in de keuken.*

Tegen de 'brandmuur', de scheiding tussen woon- en bedrijfsgebouwen, is provisorisch een kast getimmerd. Deze kast heeft een paneeldeur die beduidend ouder is dan de kast zelf. De deur is negentiende-eeuws. Anders dan bij de kamer kunnen we hier wel vaststellen dat de kast niet uit de bouwtijd van het pand stamt. Achter de kast zien we in het muurwerk namelijk de aftekening van het oorspronkelijke rookkanaal dat vanuit de keuken naar de nok van het dak was gesleept en daar eindigde in een schoorsteen. In de tijd dat dit brede rookkanaal bestond, kan de kast er niet zijn geweest. De kast omsluit het rookkanaal dat in 1938 ten behoeve van de keuken werd gemaakt. Het zou kunnen dat de kast ook uit die tijd stamt. Evengoed is de kast later om het rookkanaal heen gezet. Waarom men de plaats van het rookkanaal voor de kast koos, is wat raadselachtig.

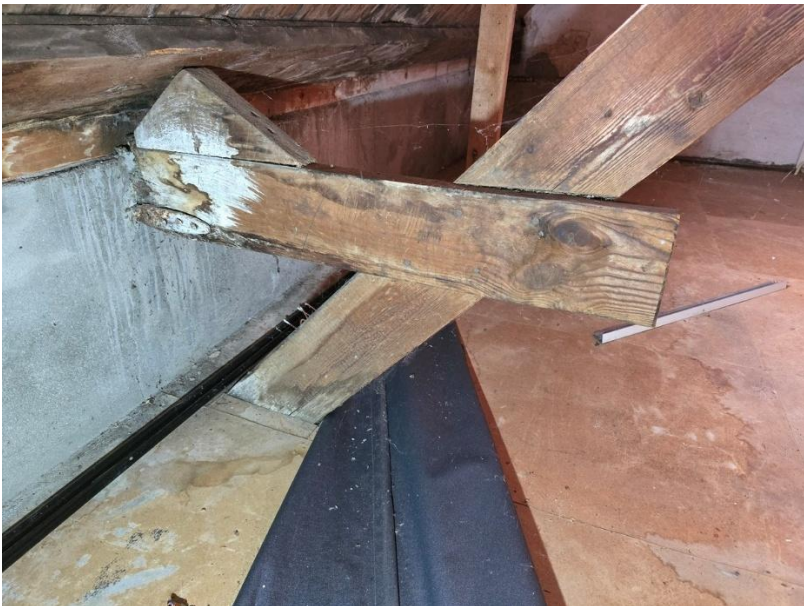
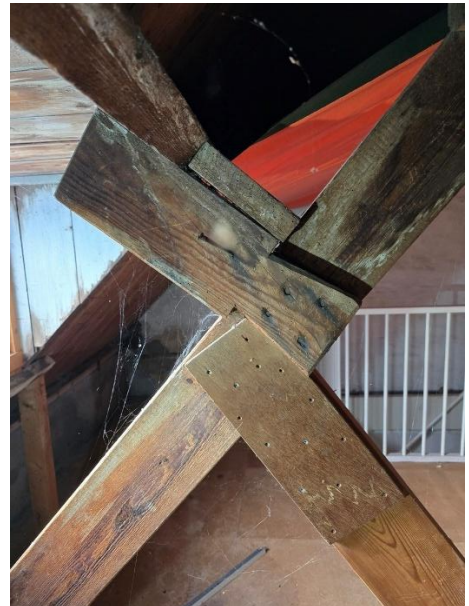
*Detail van de aansluiting van het blokkeel op het spantbeen. Rechts de op afstand geplaatste gording ter plaatse van de dakkapel.*

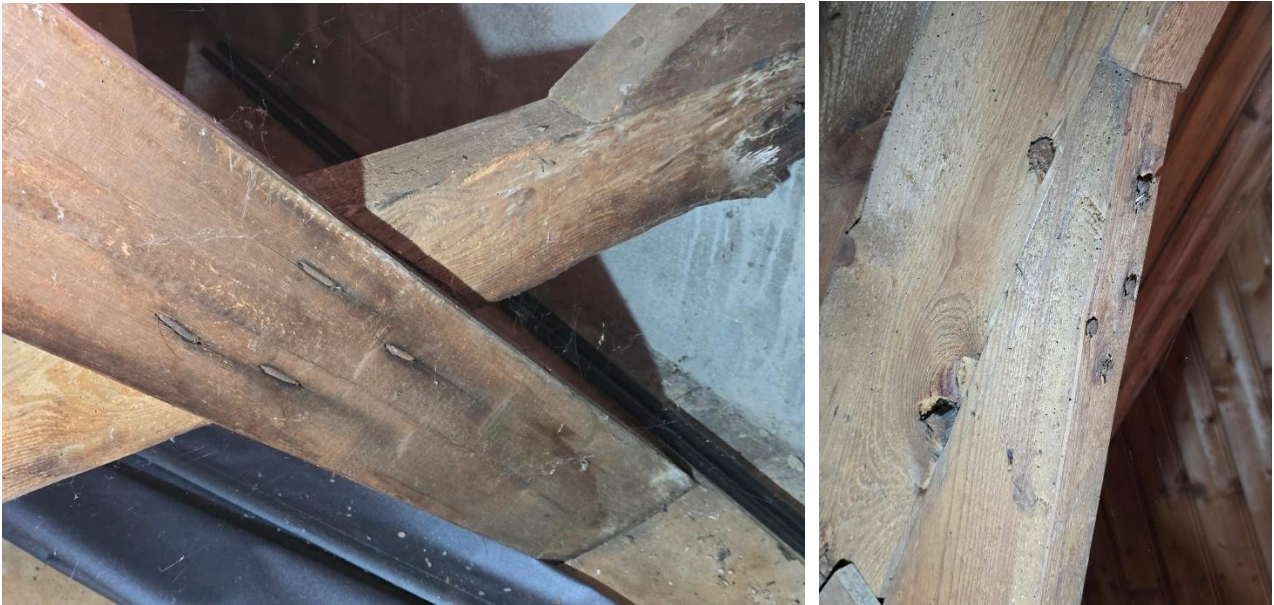
Verbinding van blokkeel met spantbeen is gespijkerd. De draadnagels zijn door- en omgeslagen. Rechts gespijkerde aansluiting van de kreuple stijl op het spantbeen.

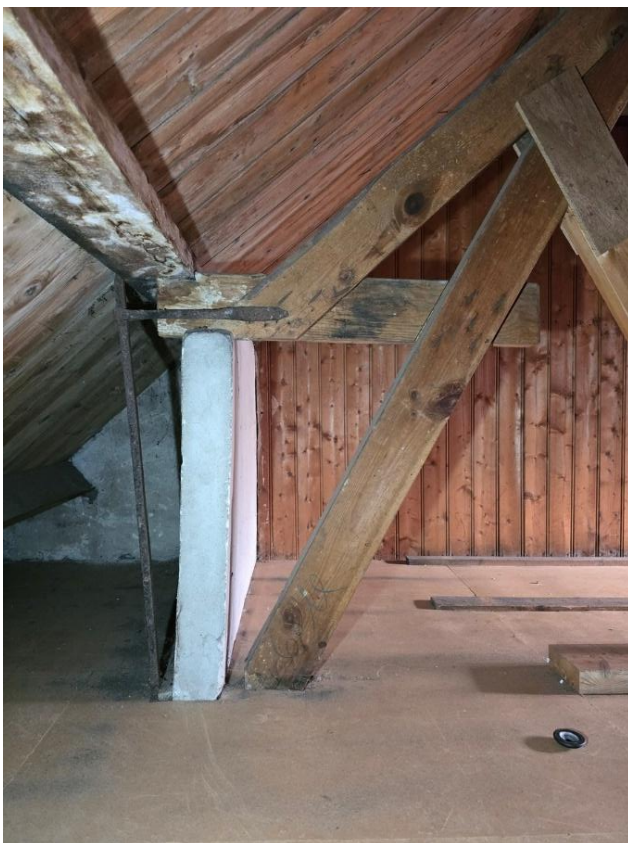
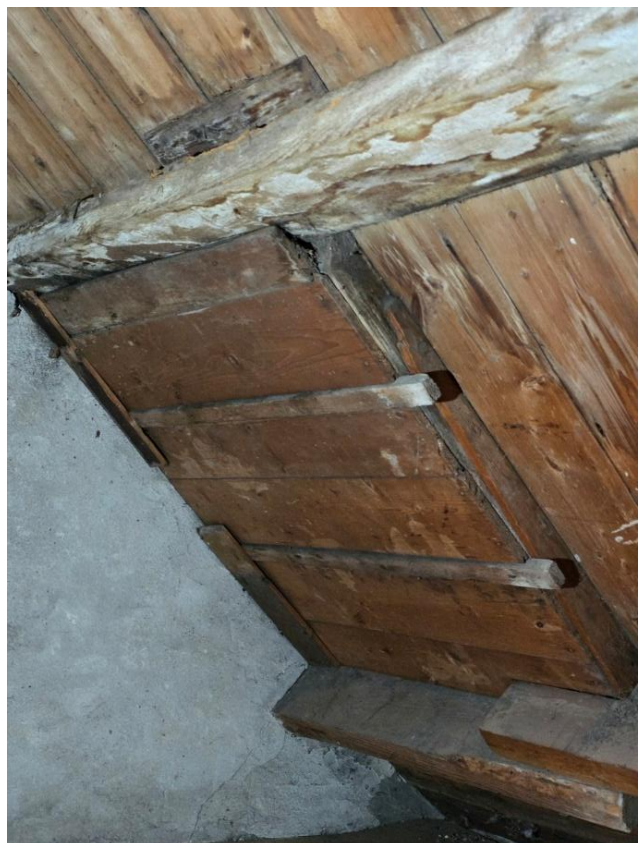
Op de onderzijde van de muurplaats is de aftekening te zien van de in 1938 gesloopte achtergevel. Het muurtje dat we nu zien, is in 1938 opgetrokken bovenop een in dat jaar aangebrachte stalen balk waarin de enkelvoudige balklaag van de zoldervloer werd opgelegd. De rechterfoto toont vermoedelijk de dichtzetting van de doorgang voor het rookkanaal van de in 1938 gesloopte inpandige oven.

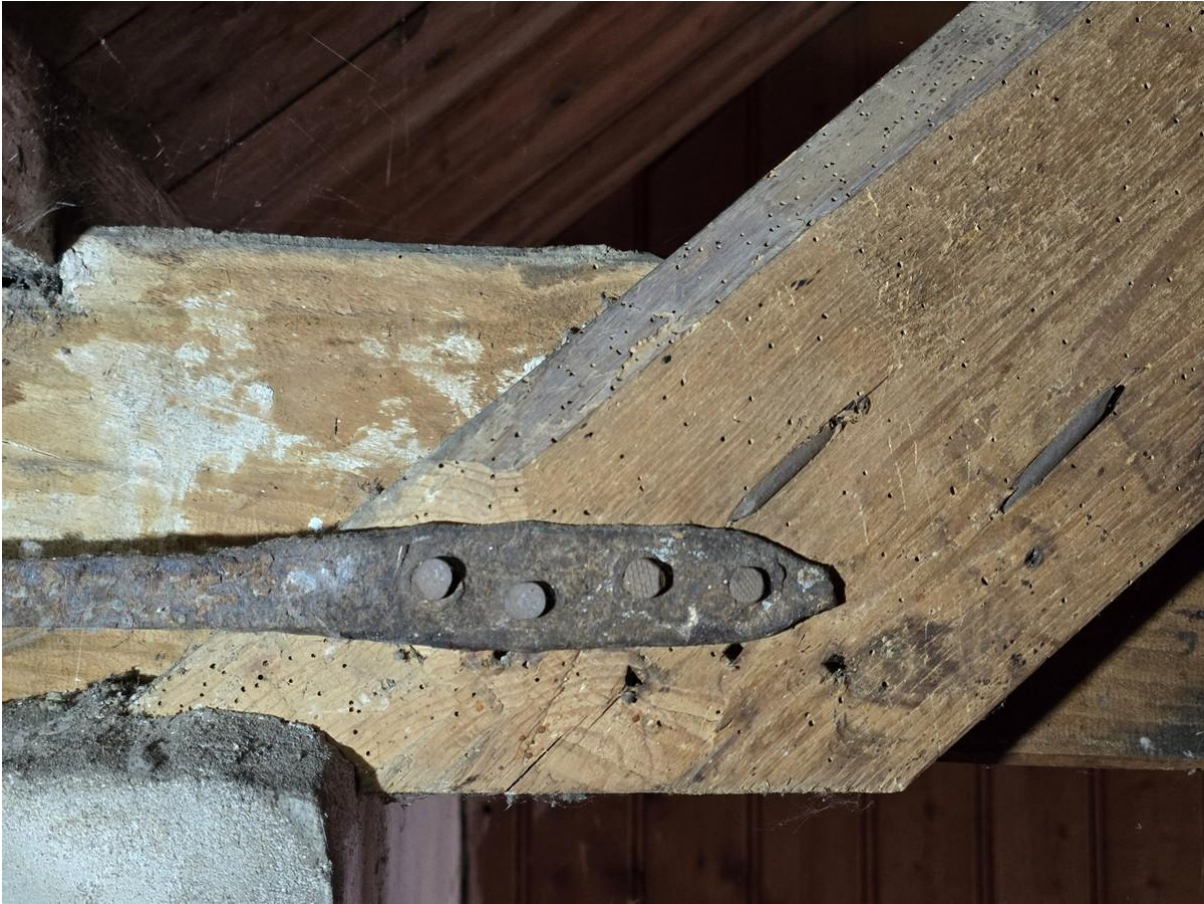
*In 1938 is een bestaand anker opnieuw vastgezet aan het spantbeen. Ook hier zien we dat de draadnagels waarmee het blokken is vastgezet aan het spantbeen door en om zijn geslagen.*

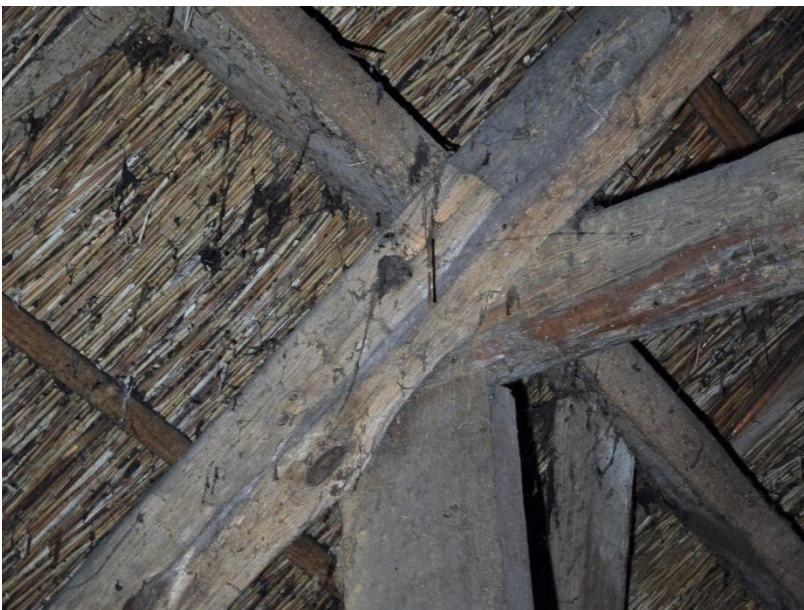
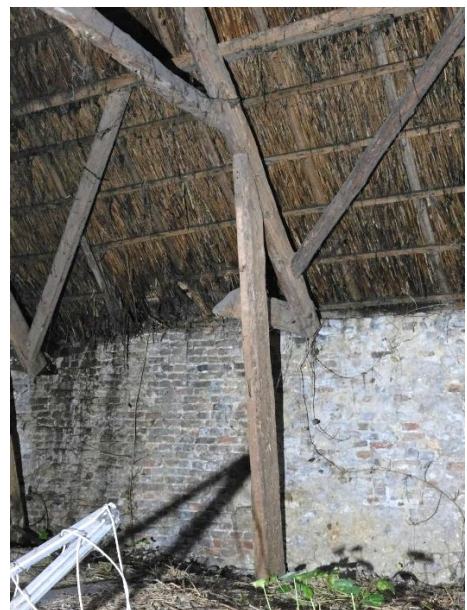
Detail van een geboute verbinding. Rechts de kreupele stijl aan de zijde van de voorgevel.

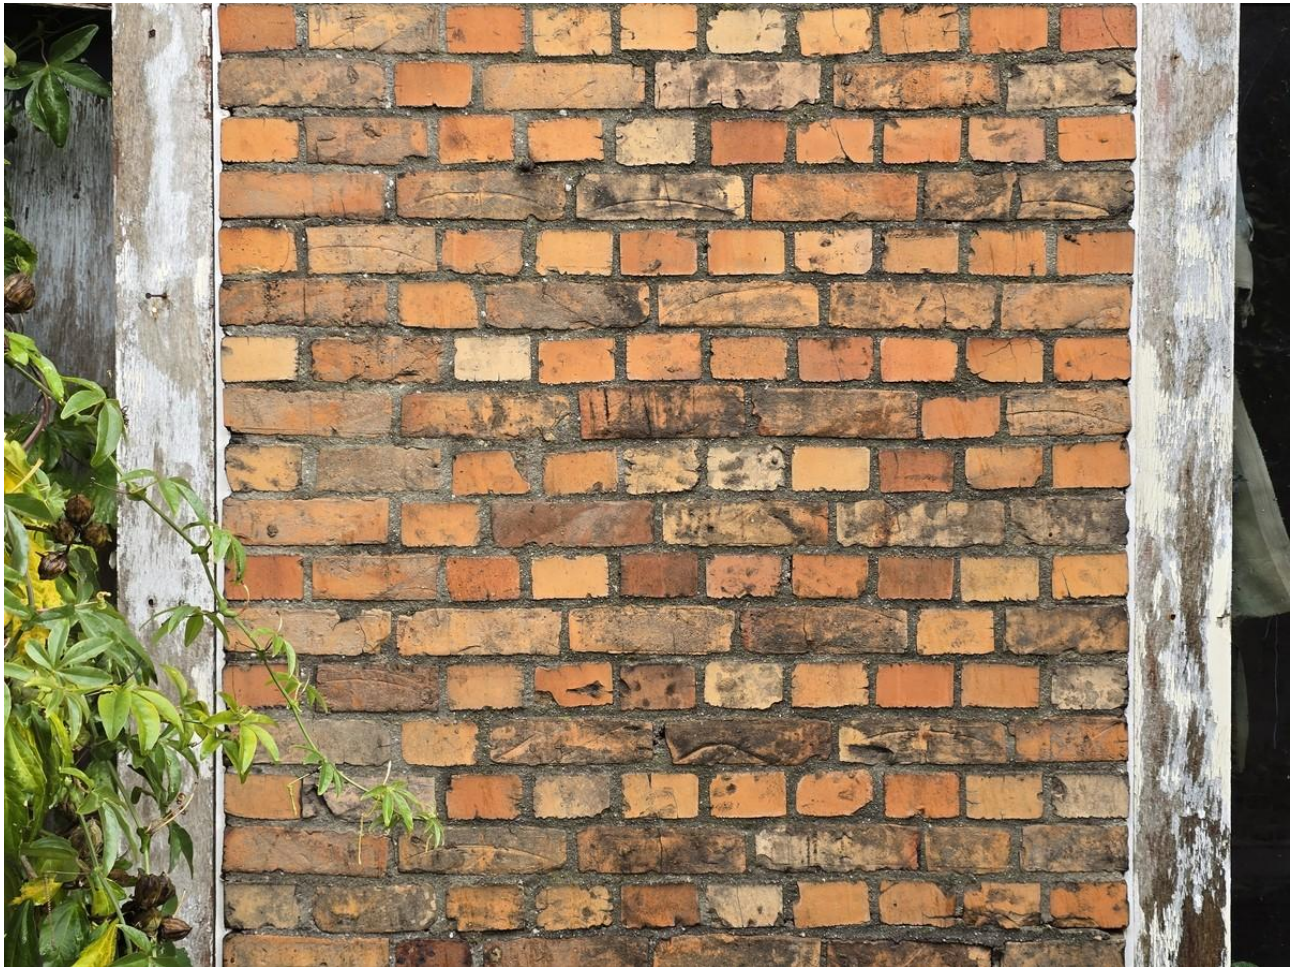
Muurdam tussen de beide gevelopeningen met oorspronkelijke dagkanten en metselwerk in kruisverband.

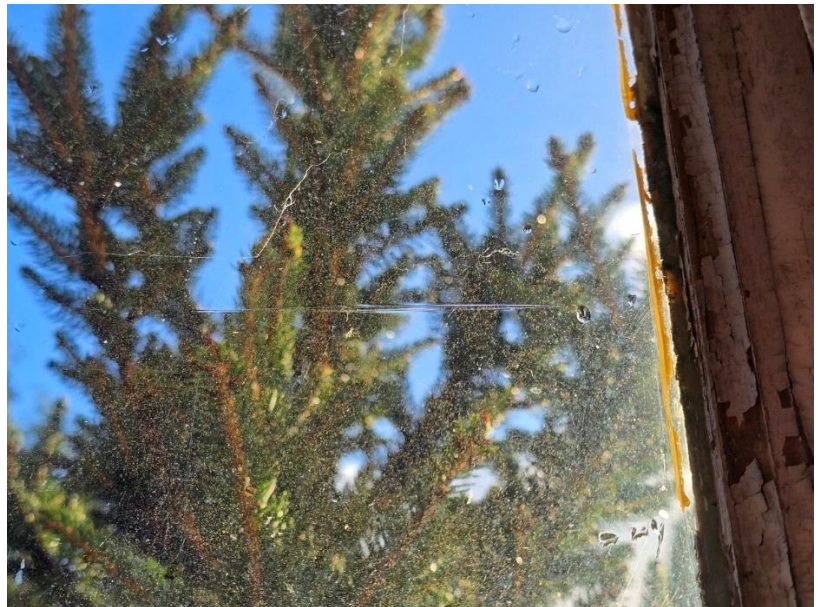
Bouwnaad tussen de voorgevels van Emerweg 55 (links) en Emerweg 57 (rechts), om onduidelijke reden genegeerd in de rapportage uit 2017. Rechts imperfectie in de ruit van het bovenraam in het venster.

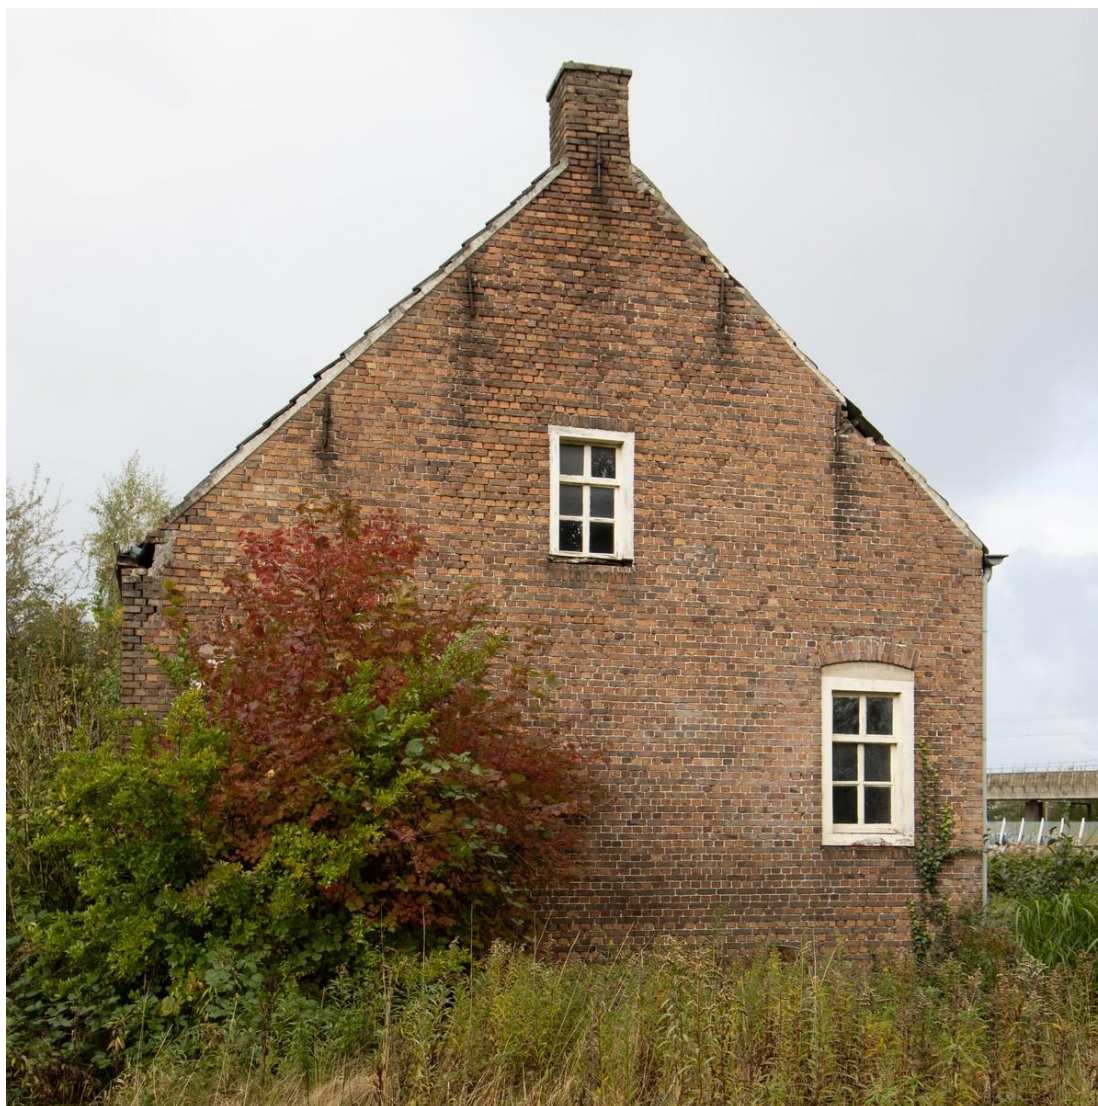
*De rechter zijgevel.*

De rechter zijgevel van Emerweg 57 is opgetrokken in schoonmetselwerk en heeft de oorspronkelijke (circa 1922) gevelindeling én gevelelementen behouden. Van alle gevels van beide panden verkeert deze topgevel met schoorsteen in de punt, in meest oorspronkelijke staat. De gevel is in kruisverband gemetseld. Het voegwerk is sterk verweerd. De baksteen die is gebruikt, zal van een betrekkelijk goedkope soort zijn geweest. Machinaal vervaardigd, maar weinig homogeen voor wat vorm en afmetingen betreft. Aardig is dat we op verschillende bakstenen de aftekening van vingers zien, die achtergelaten zijn door de steenbakkers (vermoedelijk bij het lossen uit de vorm). Op de begane grond heeft de gevel links een venster van de woonkamer (naast de stookplaats) en rechts het venster van de opkamer. Het woonkamervenster is betrekkelijk smal en heeft in het oorspronkelijke kozijn nog het schuivende, tweeruits onderraam en er boven een vast bovenraam met één ruit. Het onderraam is, zo is in het interieur te zien, aan koorden over een in ijzer uitgevoerde schuifkatrol gehangen – de schuifijzers zijn nog aanwezig, als mede de knoppen waarmee het onderraam kon worden opengeschoven. Het venster van de opkamer is een standard zesruits schuifvenster, vierruits onder, tweeruits boven. Typologisch is dit venster in 1922 al behoorlijk ouderwets. Dit type werd op het platteland langer toegepast dan in dorpen en steden. Beide vensters zijn gevat in een vensteropening onder segmentboog, zoals ook de gevelopeningen in de voorgevel. Ook hier treffen we gecementeerde boogvelden met daarop restanten van schildering.

Bij het metselen van de zijgevel heeft men het niet nodig gevonden om de top met vlechtingen uit te voeren. In de top zien we de ankers waarmee gordingen en de nokbalk met de gevel verbonden zijn. Bij de muurplaten zijn die niet aanwezig. Corrosie van de ankers heeft ertoe geleid dat er onder de ankers zwarte strepen over het muurwerk zijn getrokken. In het midden van de geveltop bevindt zich een zesruits zoldervenster. Er zijn geen aanwijzingen dat hier een (knechten)kamer op zolder is geweest. De vensteropening onderscheidt zich van de vensteropeningen op de begane grond, doordat hier geen segmentboog en boogveld(schildering) is aangebracht, maar simpelweg een rollaag is gemaakt.

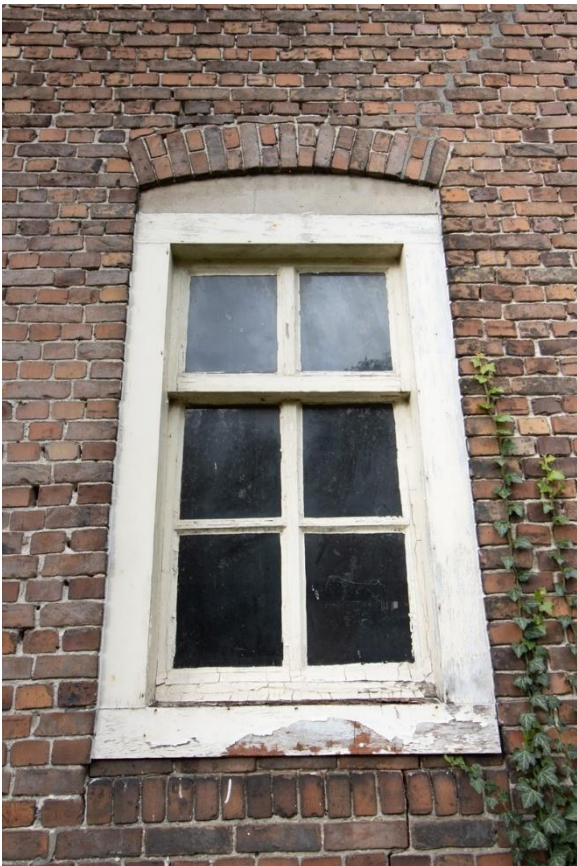
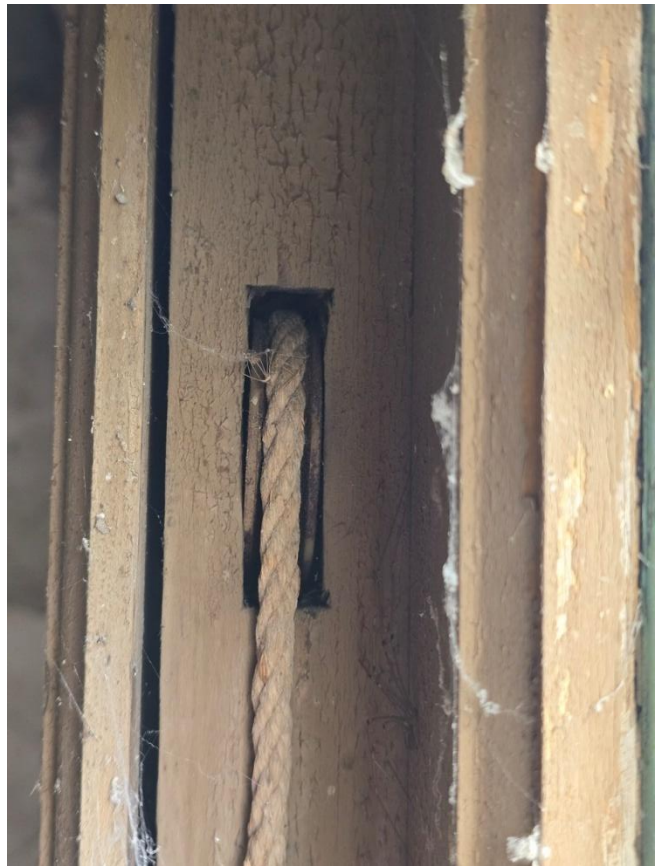
Het opkamervenster in de zijgevel. Kozijn is verdwenen achter multiplex. In het interieur is onder andere de schuifkatrol in het kozijn nog te zien. De witte kleur van raam en kozijnhout is waarschijnlijk niet de oorspronkelijke. Verwachting is eenzelfde soort geeltint als is gebruikt bij de beschildering van het cementwerk boven het kozijn.
