**Gemeente Breda**

Emerweg 55 en Emerweg 57

Bouwhistorische verkenning

BAAC-RAPPORT B-25.0958

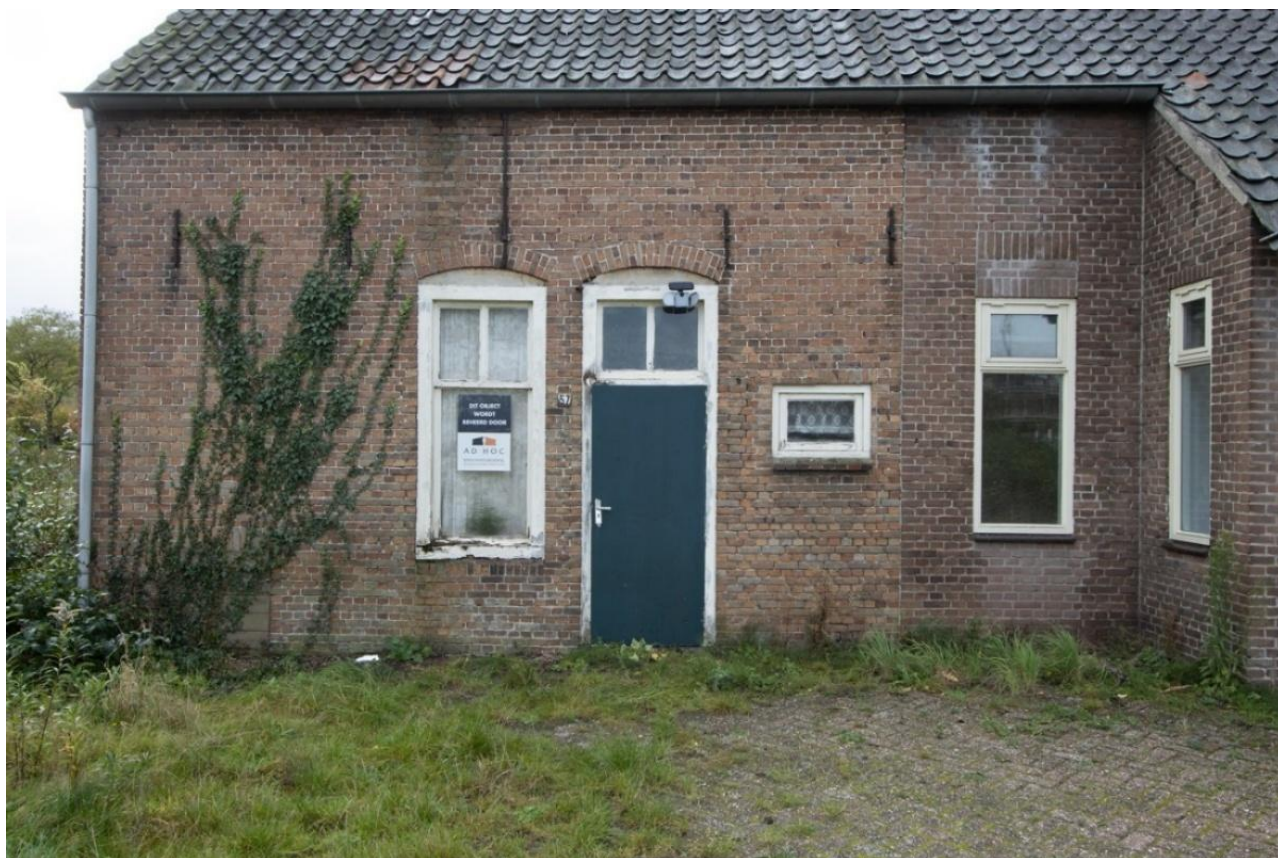
De achtergevel van Emerweg 57.

De achtergevel van Emerweg 57 is voor wat betreft metselwerk en detaillering vergelijkbaar met voor- en zijgevel. De indeling van de gevel is in de loop der tijd gewijzigd, doch met behoud van een oorspronkelijke deur- en vensteropening horende bij de keuken van het pand. Het deurkozijn met bovenraam is nog uit de bouwtijd. De deur uit 1922 heeft plaatsgemaakt voor een exemplaar in multiplex. Het venster is, net als het venster in de voorgevel, ontdaan van een oorspronkelijk vierruits onderraam. Het tweeruits bovenraam uit de bouwtijd is wel behouden. Beter dan in de voor- en zijgevel is hier de schildering te herkennen die is aangebracht op het verdiepte en gecementeerde veld tussen bovendorpel van de kozijnen en de segmentboog daarboven. Opvallend is dat het raamkozijn is uitgevoerd met een luikspanning, aangezien er in het kozijn geen sporen van duimen zijn te zien en in het metselwerk geen sporen van luikwervels.

In de gevel is de opening voor een kelderlicht dichtgetimmerd. Het kozijn is bewaard gebleven. De opening van een plee rechts van de deur (de plee was in de keuken gesitueerd, wat volgens de Woningwet uit 1902 al niet meer was toegestaan) is vermaakt tot een vensteropening voor een venstertje dat daglicht liet schijnen op een aanrechtje. Interessante vraag is hoe de bewoners toiletteerden nadat de plee in de keuken was gesloopt.

In de gevel, die wat hoger is dan de voorgevel, zijn op dezelfde plaatsen muurankers toegepast als in de voorgevel. De mastgoot is een latere toevoeging, alsmede de regenpijp. In 1922 was er nog geen sprake van riolering in het buurtschap.

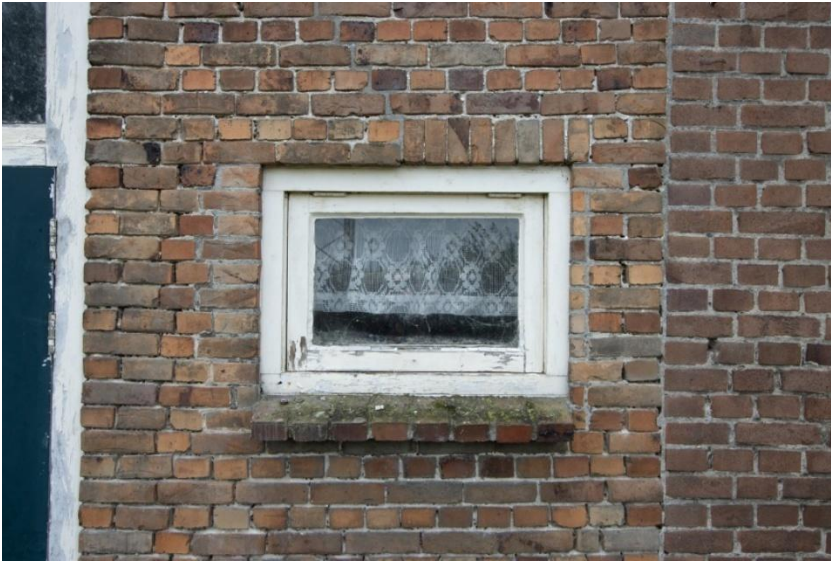
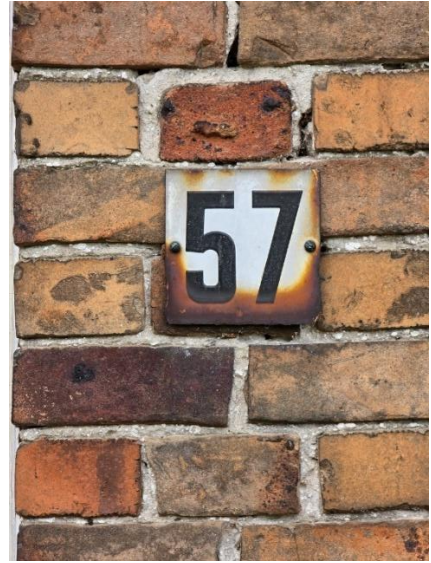
*Boven het secundaire venster is een rollaagje te zien dat behoort heeft bij een toiletvenster. Rechts op dezelfde foto de bouwnaad tussen de achtergevel van Emerweg 57 (circa 1922) en de in 1938 nieuw gemetselde achtergevel van Emerweg 55. Op de rechterfoto het huisnummer 57 met ook hier bakstenen met vingerafdrukken.*

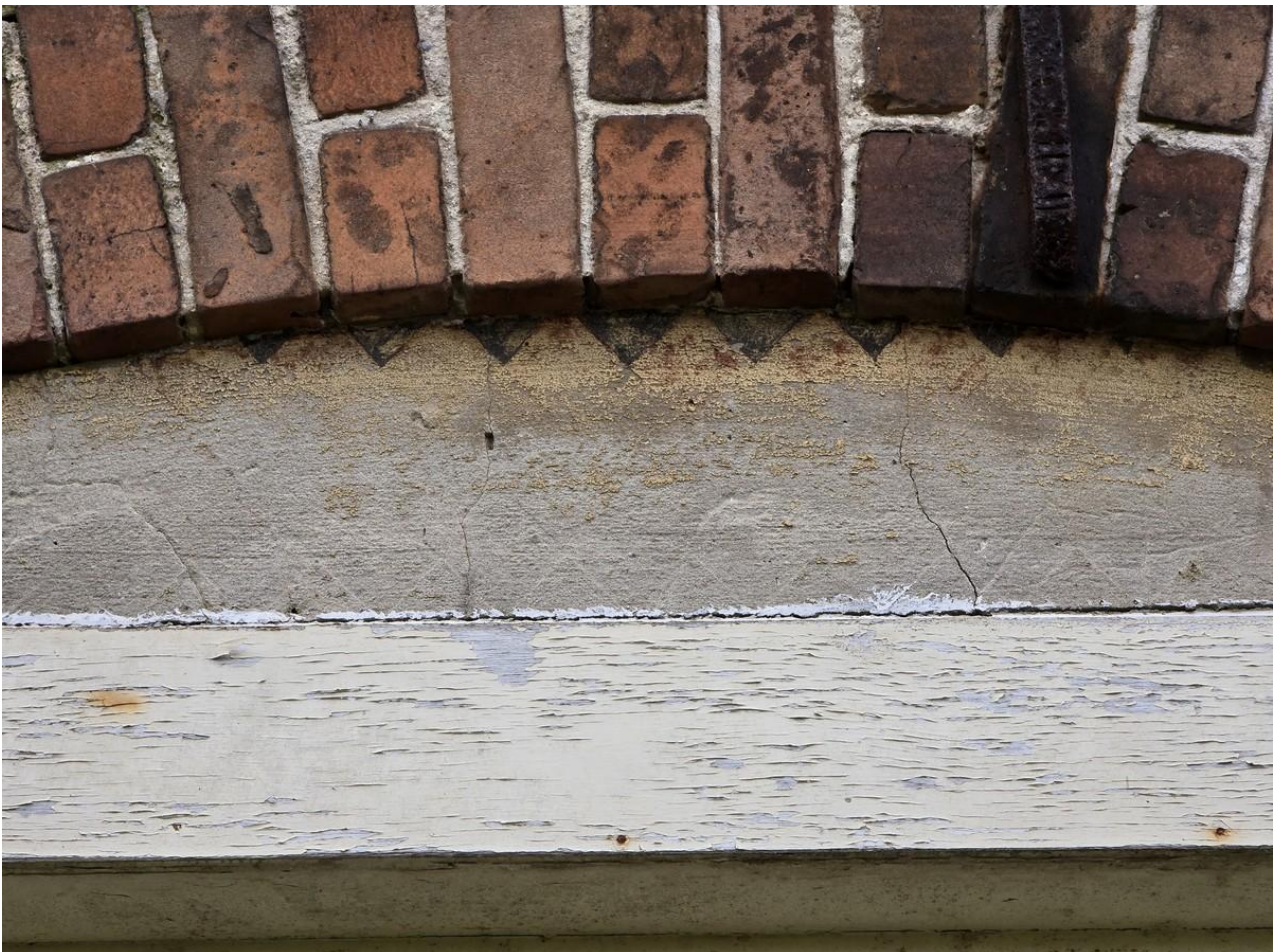
*In de achtergevel is, beter dan in de overige gevels, het restant van schildering tussen segmentboog en kozijn te zien. We herkennen hier ook wat makkelijker het diagonale blokpatroon dat vermoedelijk in de cementpleister is gekrast voordat de schilder de kwast ter hand nam.*

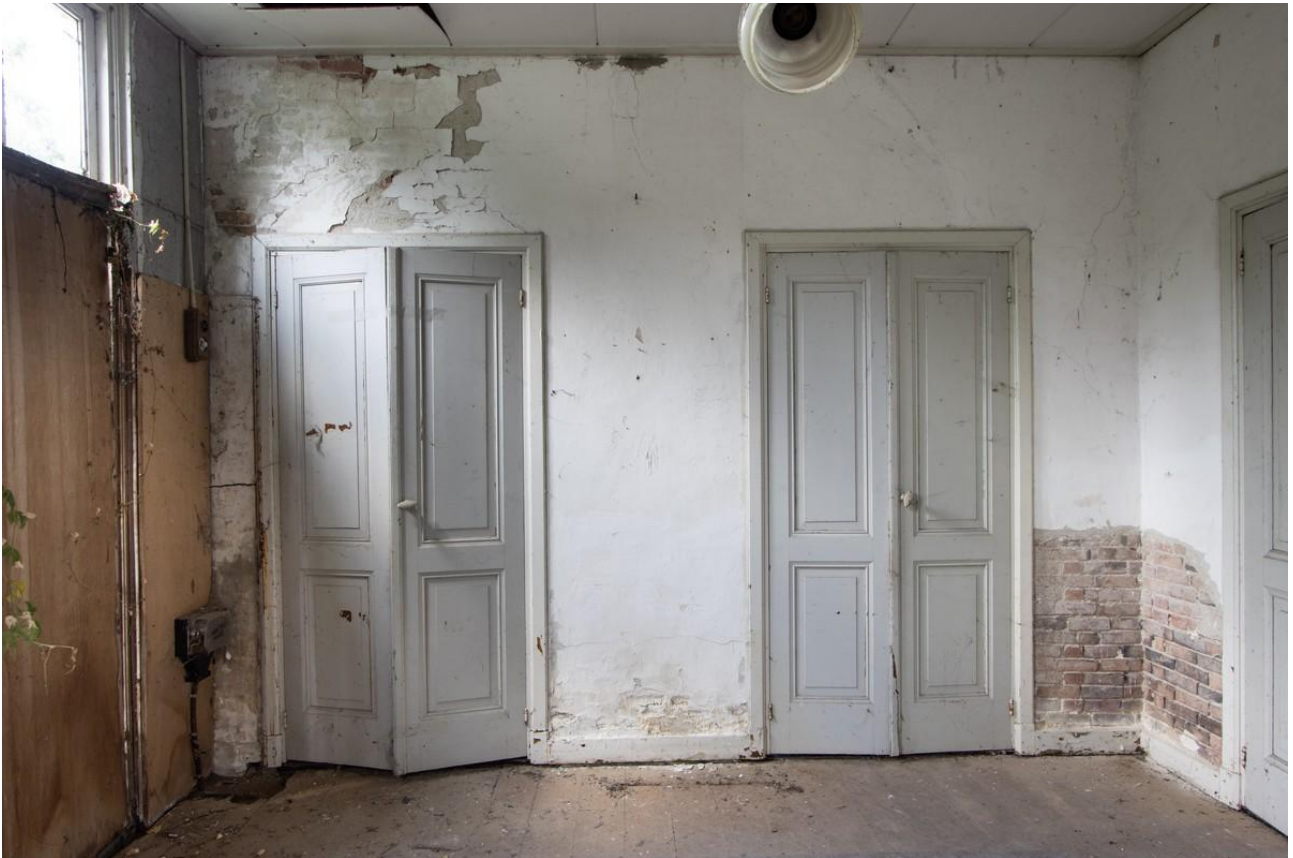
*De bedstedenwand met deuren uit de bouwtijd. Typologisch zijn de deuren vrij ouderwets vormgegeven. Het zijn late voorbeelden.*

De bedstedenwand met de openslaande deuren naar de bedsteden is in baksteen opgetrokken. Dat geldt ook voor de wand die beide bedsteden van elkaar scheidt. Vanuit de bedsteden is vrij goed te zien dat de voorgevel, de scheidingsmuur en de muur tussen woonkamer en keuken niet in verband zijn gemetseld met de voormalige rechter zijgevel van Emerweg 55, wat bevestigt dat er sprake is van een faseverschil. De bedden zijn uit de bedsteden verdwenen, waardoor de plavuizenvloeren onder de bedden in het zicht gekomen zijn. De bedsteden zijn omgevormd naar kastruimten. In de rechter bedstede zijn op de wanden nog verflagen aanwezig uit de tijd dat er in de bedsteden werd geslapen. Daar overheen is papierbehang geplakt met jaren zestig design.

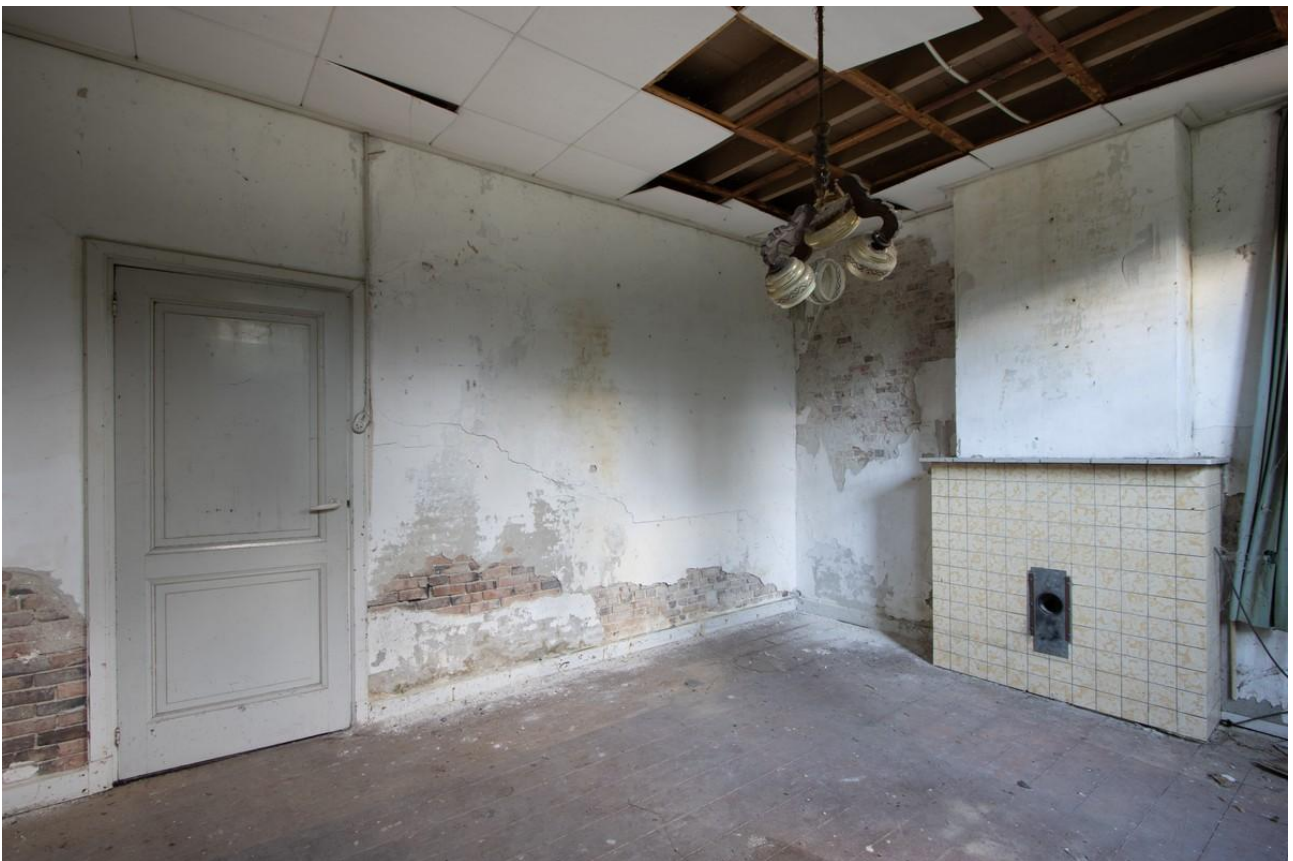
*De kamerdeur in de dragende scheidingsmuur. Metselwerk is duidelijk uit het eerste kwart van de twintigste eeuw.*

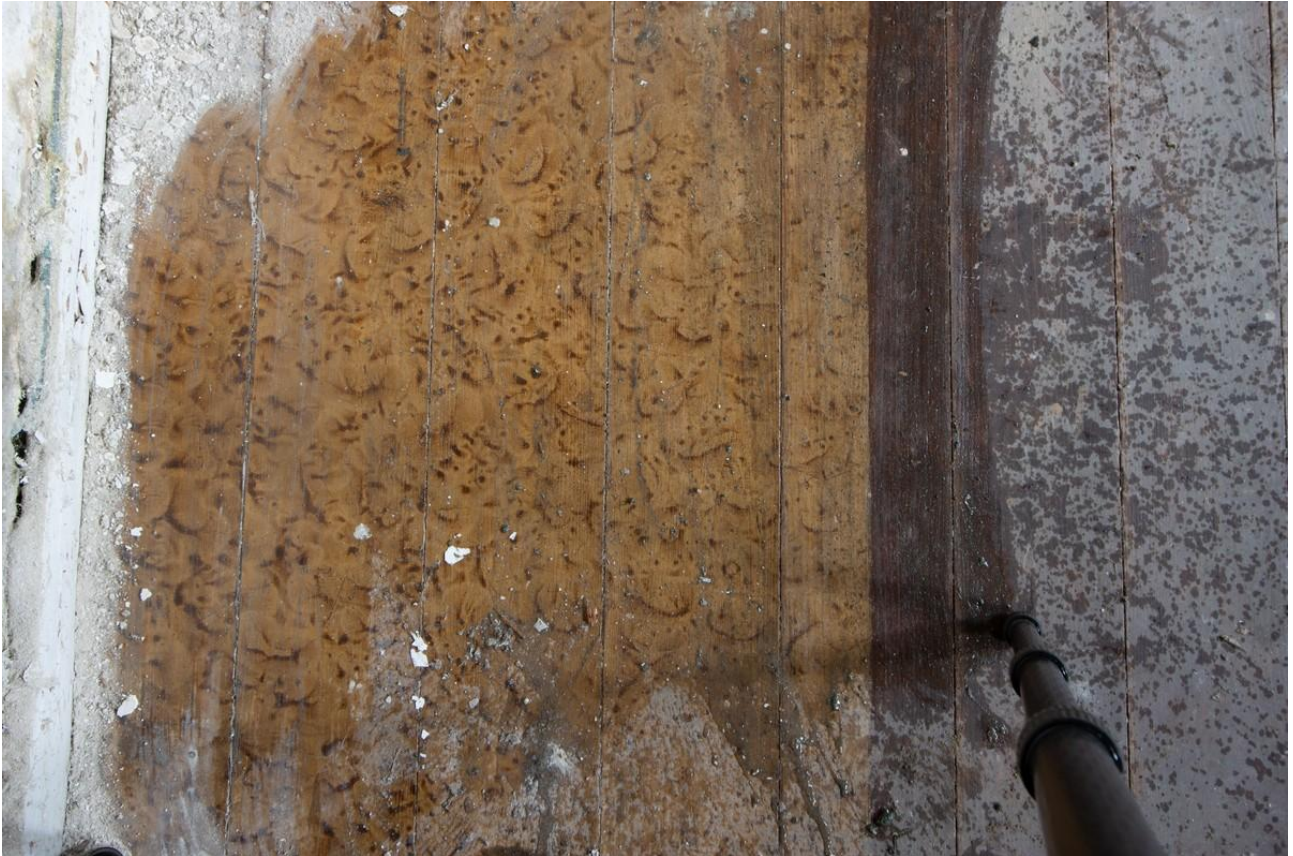
Deel van de olieverschildering van de vloer, voor de foto opgehaald door de vloer te bevochtigen.

De vloer op de begane grond is in de woonkamer uitgevoerd in hout. De houten delen meten 17 centimeter in de breedte en zijn evenwijdig aan de voorgevel gericht. De vloer is afgewerkt met een olieverschildering langs de randen, wat aantoont dat de vloer uit de bouwtijd moet dateren, omdat dit soort afwerkingen in 1922 al vrij ouderwets waren. De vloer is op een balklaag gespijkerd, zo blijkt uit spijkerkopreeksen. Er zijn draadnagels gebruikt. Opvallend is dat de spijkerkopreeksen ver uiteen liggen: ruim anderhalve meter. Dat is vast niet de overspanning tussen de balken waarop de vloer rust. Hoe dat constructief precies is gedaan, is niet vast te stellen zonder de vloer te verwijderen.

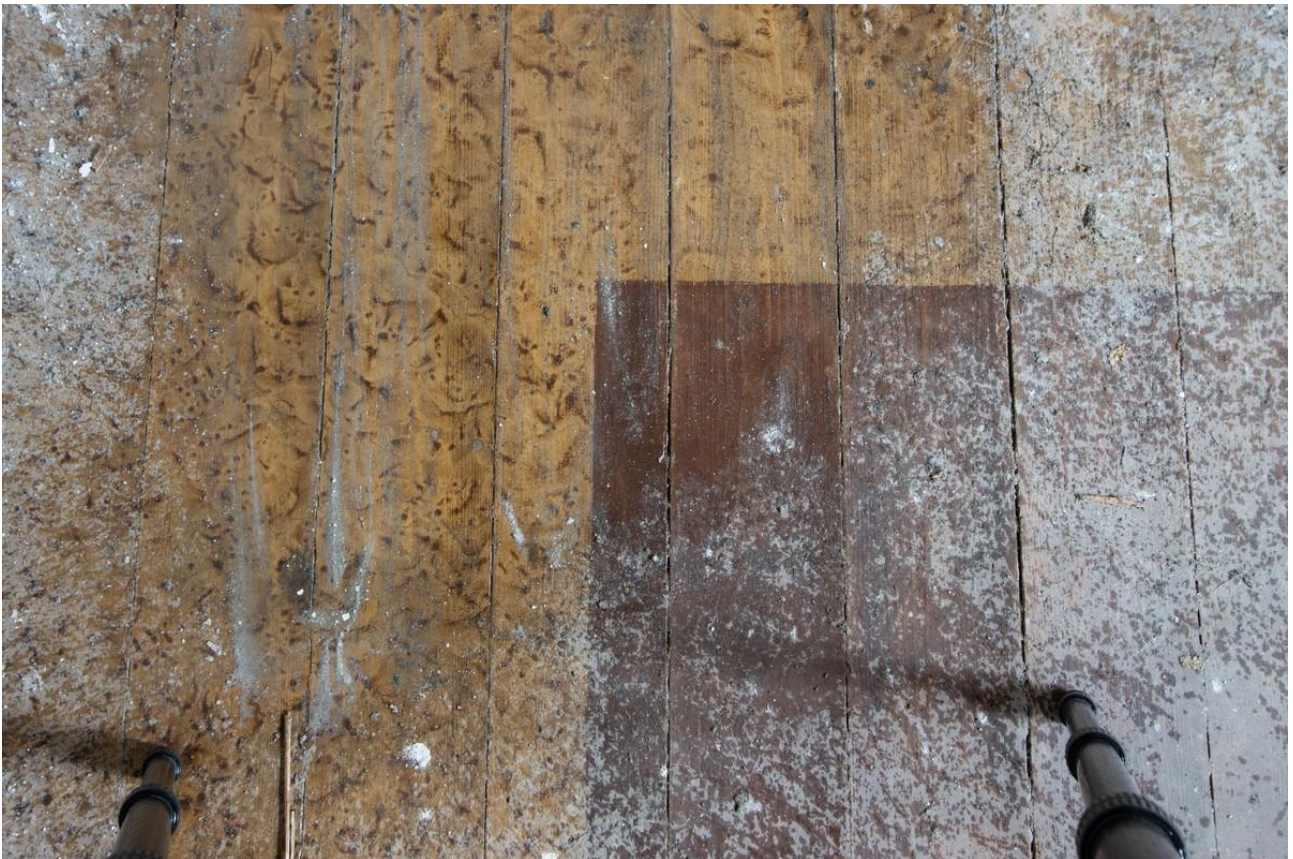
Deel van de olieverschildering van de vloer, voor de foto opgehaald door de vloer te bevochtigen.

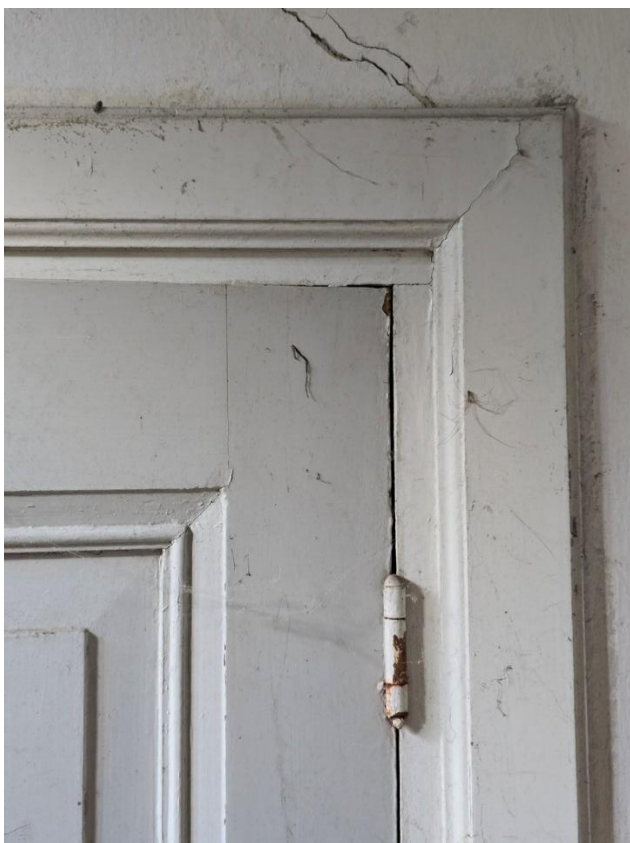
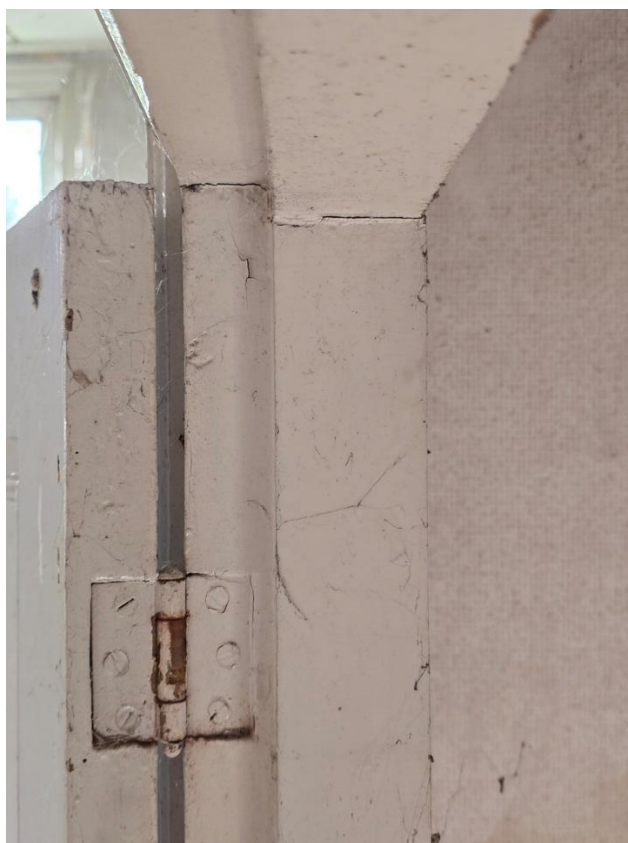
*Detail van deur, kozijn en perklijsten van één van de bedstede deuren. Rechts detail van kozijn en deurscharnier.*

De deuren van de bedsteden zijn gevat in de oorspronkelijke, ongeprofileerde kozijnen. Er zijn vleugelscharnieren en schroeven gebruikt om de deuren aan de kozijnen te bevestigen. De deuren zijn aan beide zijden voorzien van moet afschuining en half rond geprofileerd deurhout. De panelen zijn aan de binnenzijde vlak uitgevoerd, aan de zijde van de kamer met een bossing. Perklijsten waarmee de naden tussen kozijn en metselwerk zijn afgetimmerd, hebben een kwarthol (muurzijde) en ojiefprofiel (kozijnzijde). Zoals gesteld, is het houtwerk van oudsher met houtimitatieschildering afgewerkt en is die afwerking later (vermoedelijk in de jaren zestig) overschilderd. De deuren zijn voorzien van de oorspronkelijke krukken, maar wellicht aardiger nog, zijn de grepen die aan de binnenzijde bovenin de deuren zijn bevestigd en gebruikt werden om de deuren van de bedsteden van binnenuit te sluiten.

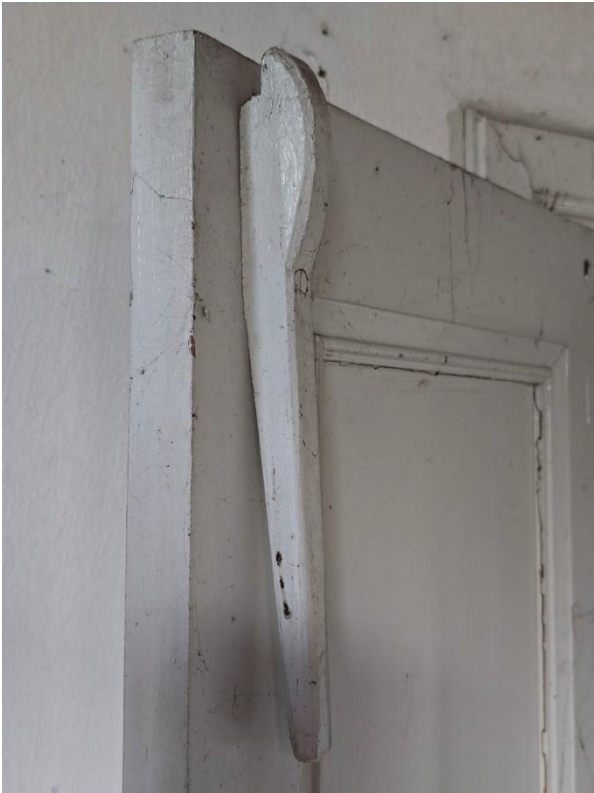
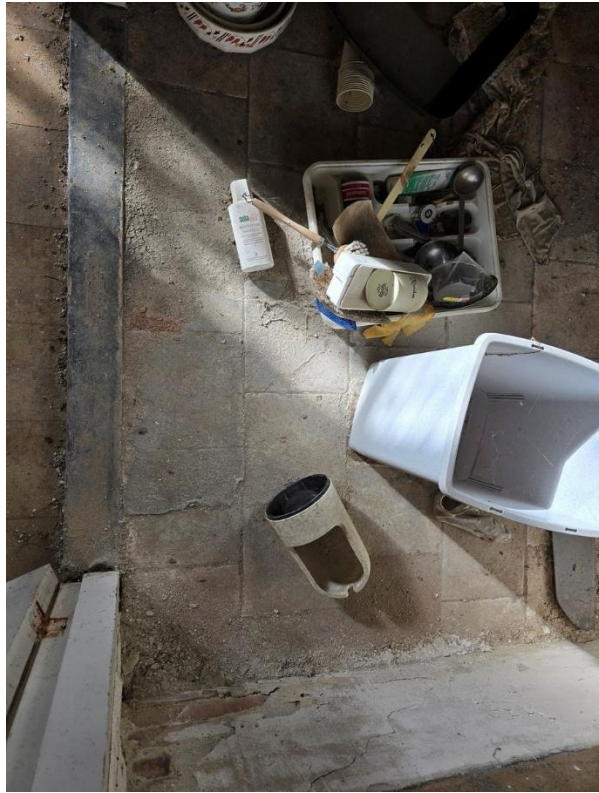
De sluiting van de bedstedeuren aan de binnenzijde. Rechts de plavuizenvloer in één van de voormalige bedsteden.

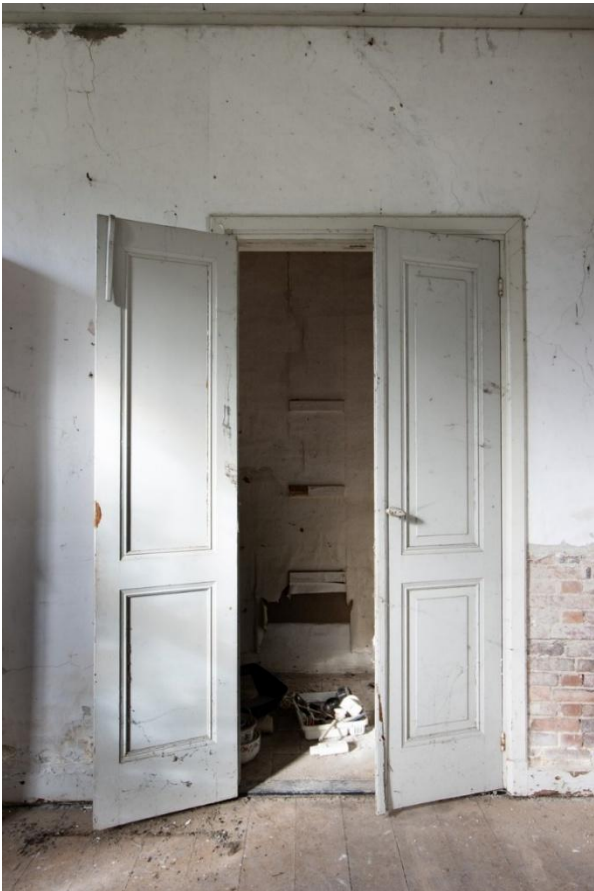
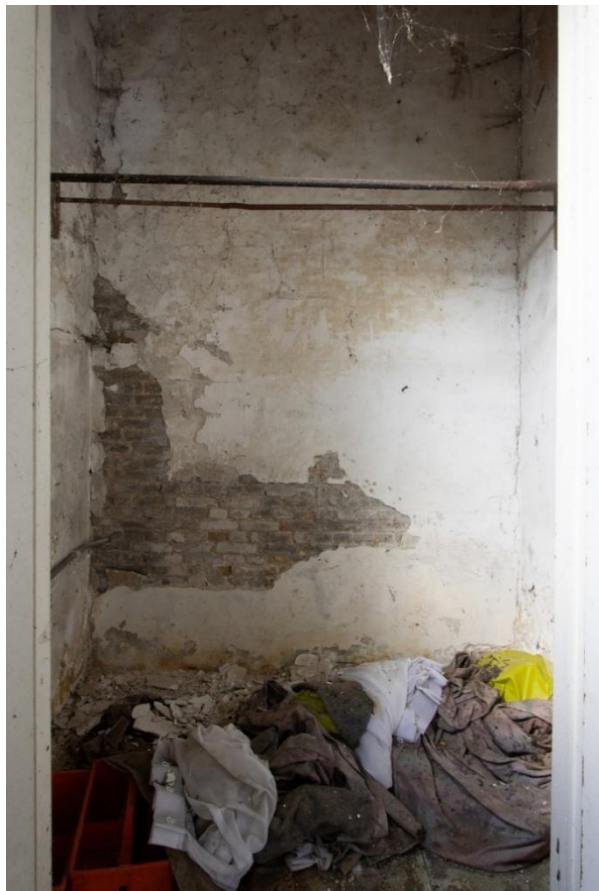
Eén van de bedsteden in halfgeopende toestand, met panelen aan de binnenzijde van de deuren. Rechts eerder getoonde afbeelding met metselwerk van de rechter zijgevel van het oudere buurpand Emerweg 55. We zien ook buizen uit de tijd dat de ruimte als hangkast diende.

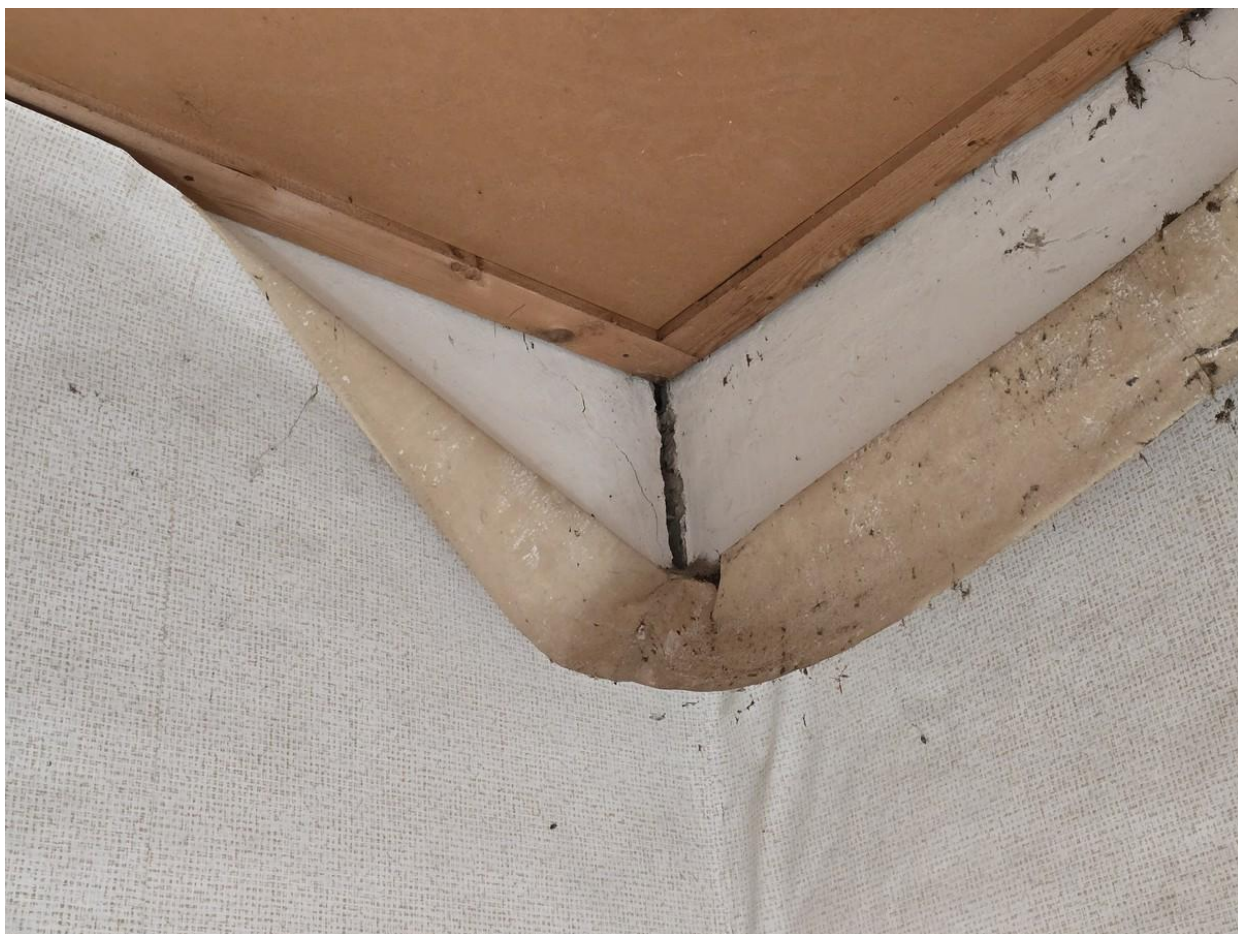
*Opname gemaakt in de bedstede, waar we kunnen zien dat de scheidingswand tussen de bedsteden koud tegen de oudere rechterzijgevel van het buurpand is aangezet. Behangsels uit omstreeks 1960.*

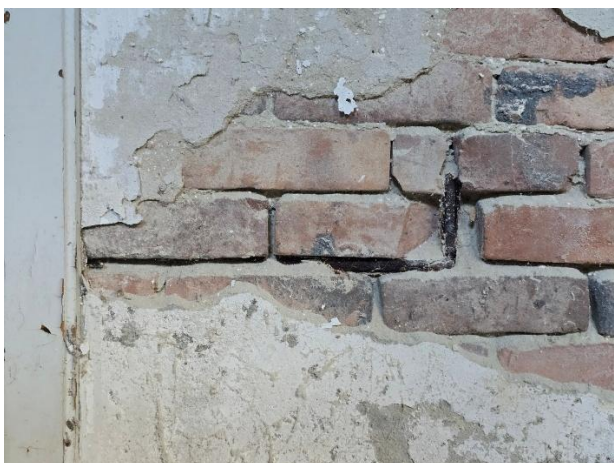
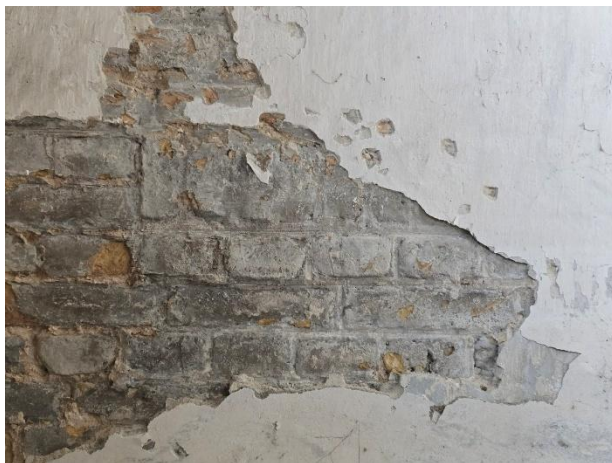
*Detail van een kozijnanker in de dragende tussenmuur. Op de rechterfoto nog eens de sporen van een dichtgemetselde vensteropening in de rechter zijgevel van Emerweg 55.*

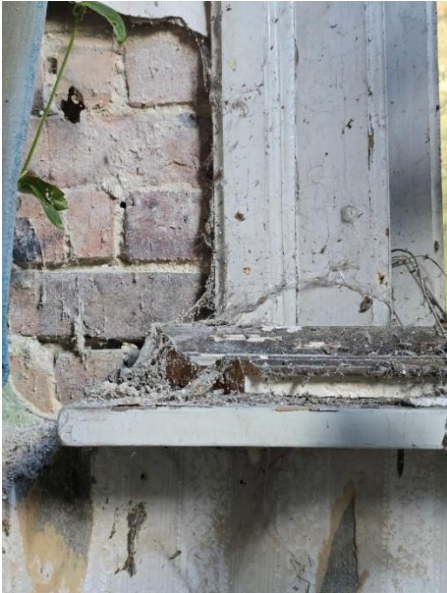
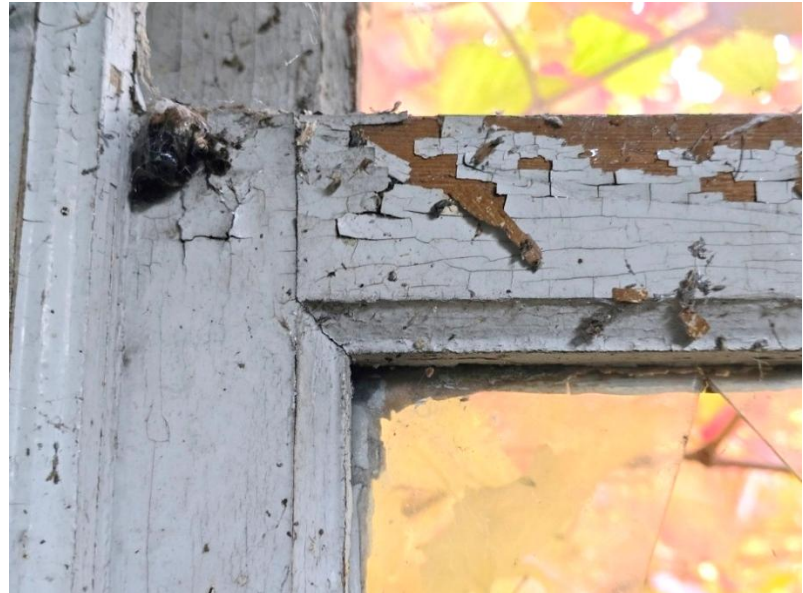
*Detail van de vensterbank van het venster in de rechter zijgevel van het pand. Op de rechterfoto detail van het raamhout van het venster in die gevel.*

De vensters in de gevels hebben deels nog de getoognagelde ramen uit de bouwtijd van het pand. Het raamhout is kwarthol geprofileerd en lijkt afgewerkt geweest te zijn met een houtimitatie. De latten waarmee de schuifluiken in de kozijnstijlen zijn afgedekt, hebben een ojiefprofiel. Ze zijn met draadnagels bevestigd aan de kozijnen. De perklijsten tegen de ongeprofileerde kozijnen zijn identiek aan de lijsten om de deurkozijnen van de bedsteden: combinatie van kwarthol en ojief. De vensters hebben meest eenvoudige houten vensterbanken. De welplanken daaronder hebben geen profilering maar zijn ruw afgeschuind. De paneeldeur naar de keuken is stilistisch identiek aan de deuren van de bedsteden. De oorspronkelijke kruk heeft hier plaats gemaakt voor een bakelieten krukstel, vermoedelijk omstreeks 1960.

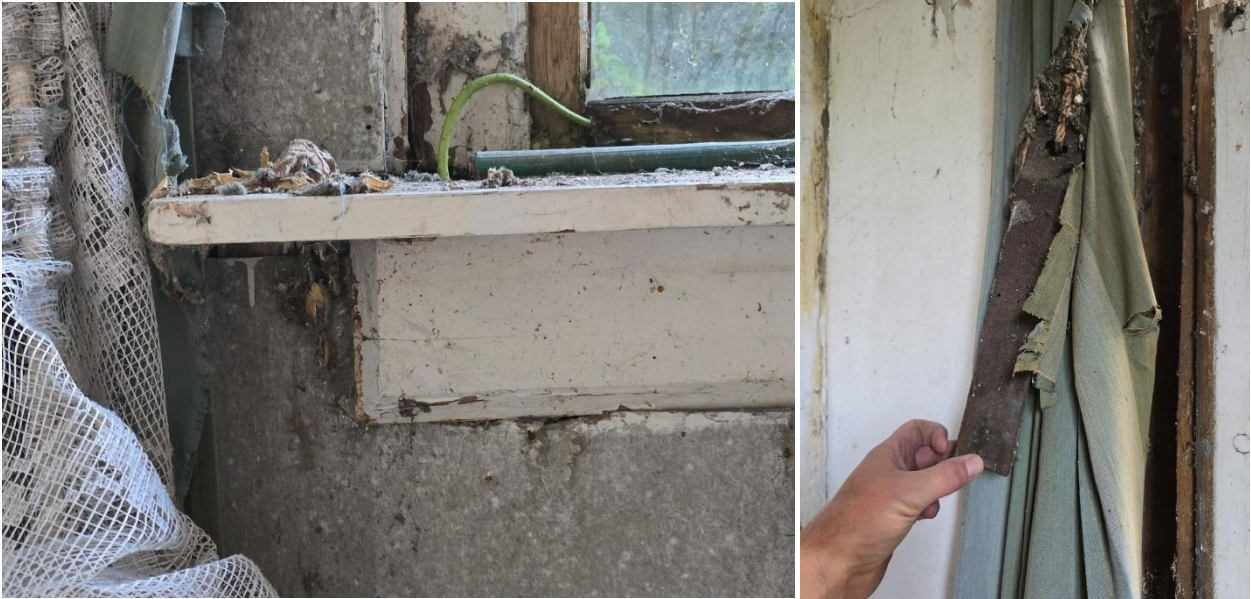
Detail van de vensterbank bij het venster in de voorgevel. Let op de ongeprofileerde wellat onder de vensterbank. Op de rechterfoto het schuifijzer van het onderraam in de rechter zijgevel.

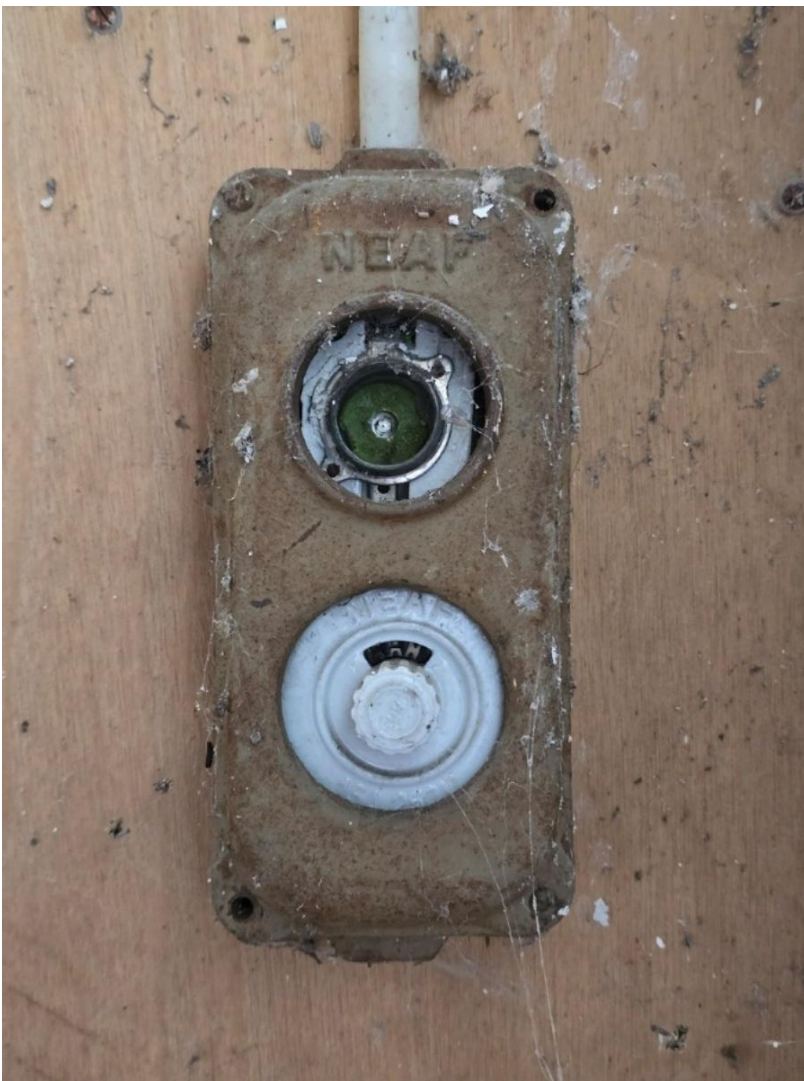
Zekeringkastje naast de voordeur. Fabrikant NEAF. Vermoedelijk omstreeks 1950-1960.

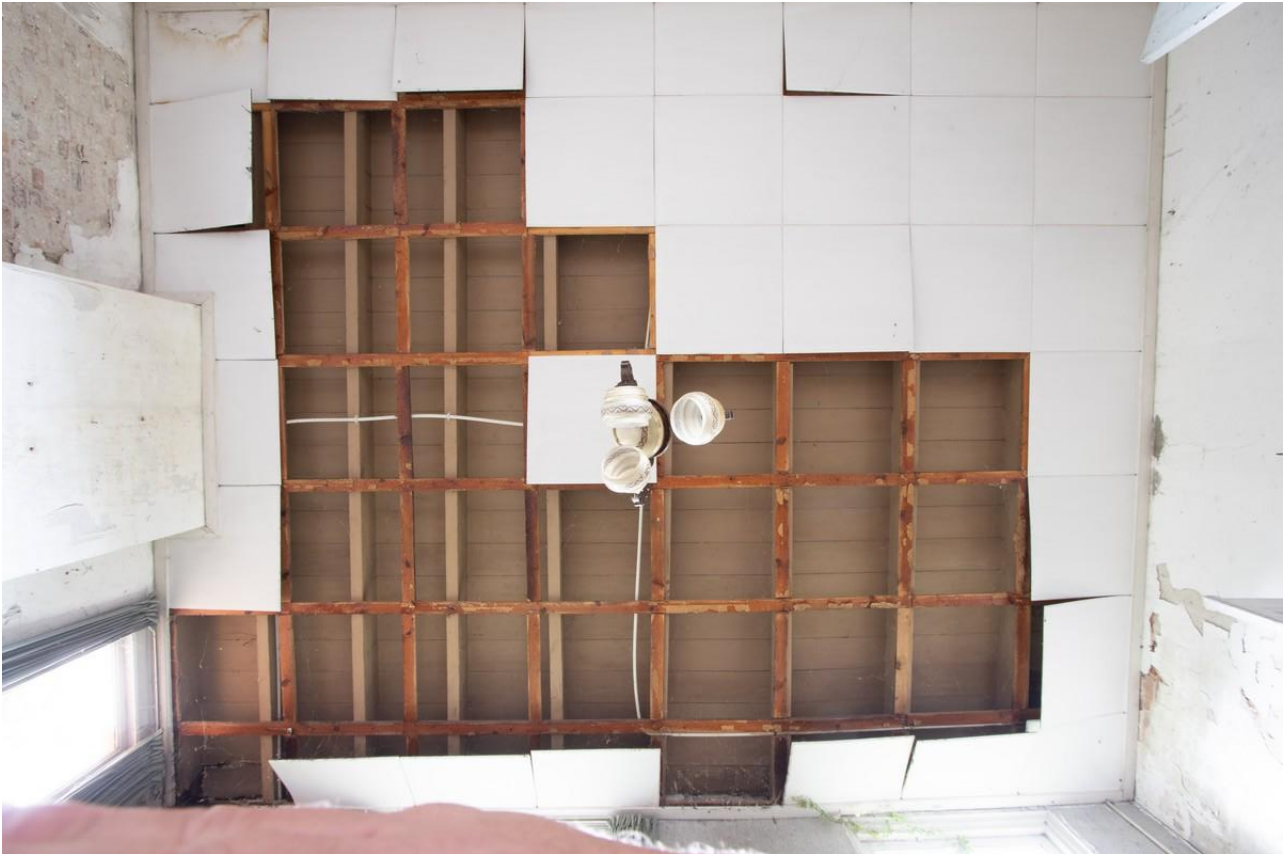
*De balklaag en zoldervloer die tevoorschijn komt na verwijdering van de softboard panelen.*

Boven het systeemplafond bevindt zich de enkelvoudige balklaag van de zoldervloer. De balken zijn, anders dan bij het oudere Emerweg 55, niet geprofileerd. De balken meten 6 x 16,5 centimeter in doorsnede en liggen hart op hart circa 50 centimeter hart op hart. De balken zijn net als de 17 centimeter brede vloerdelen monochroom (groen) beschilderd en dus oorspronkelijk in het zicht geweest. Er is niet vastgesteld of de balken ná omstreeks 1922 nog een keer overschilderd zijn.

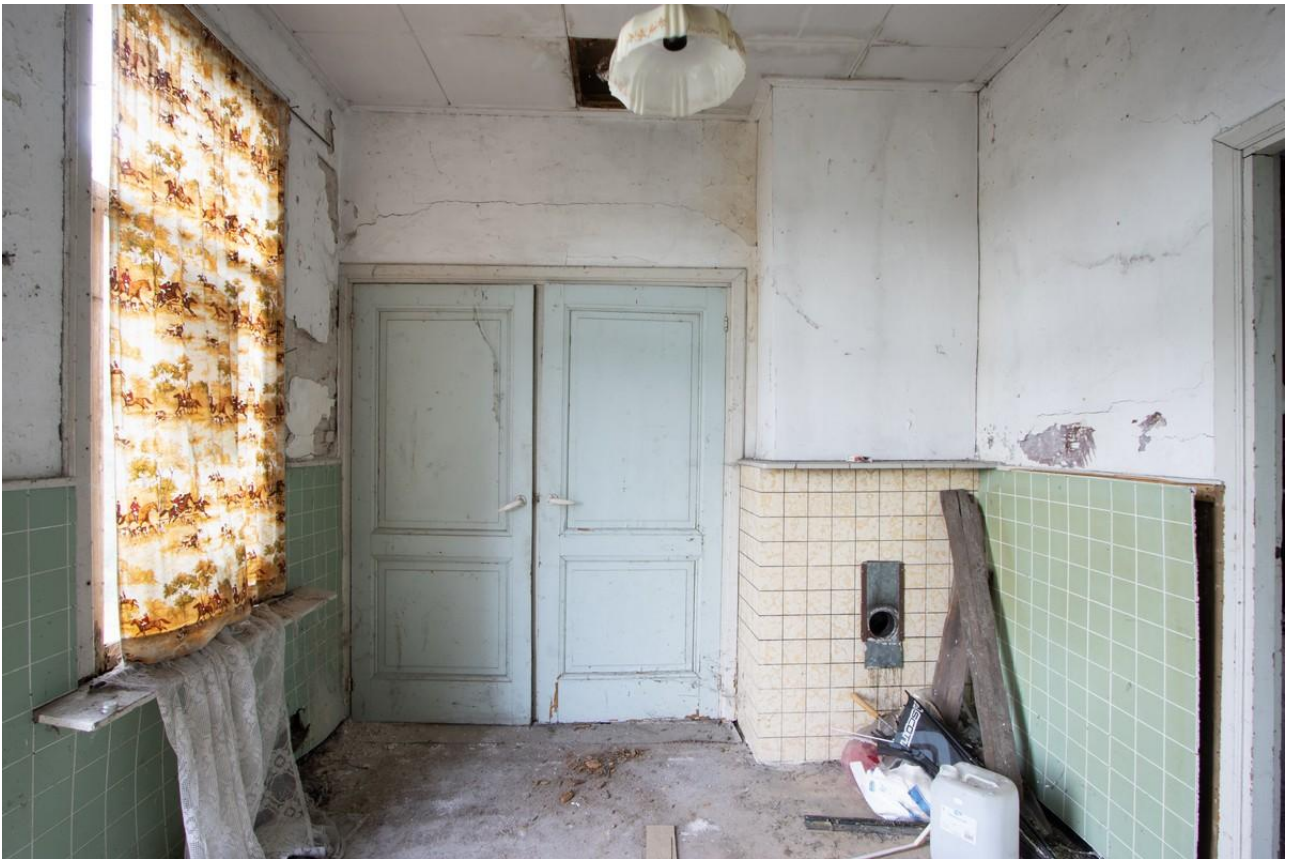
De wand met opkamer- en kelderdeur, beide uit de bouwtijd van het pand.

In de keuken zijn de in een samengesteld kozijn gevatte deuren naar de opkamer (linkerdeur) en kelder (rechter deur) aanwezig. Ook deze deuren zijn overschilderd en van nieuwe krukstellen voorzien. De paneeldeuren zijn van hetzelfde type als de deuren in de woonkamer en ook de profilering van deurhout en perklijsten is identiek.

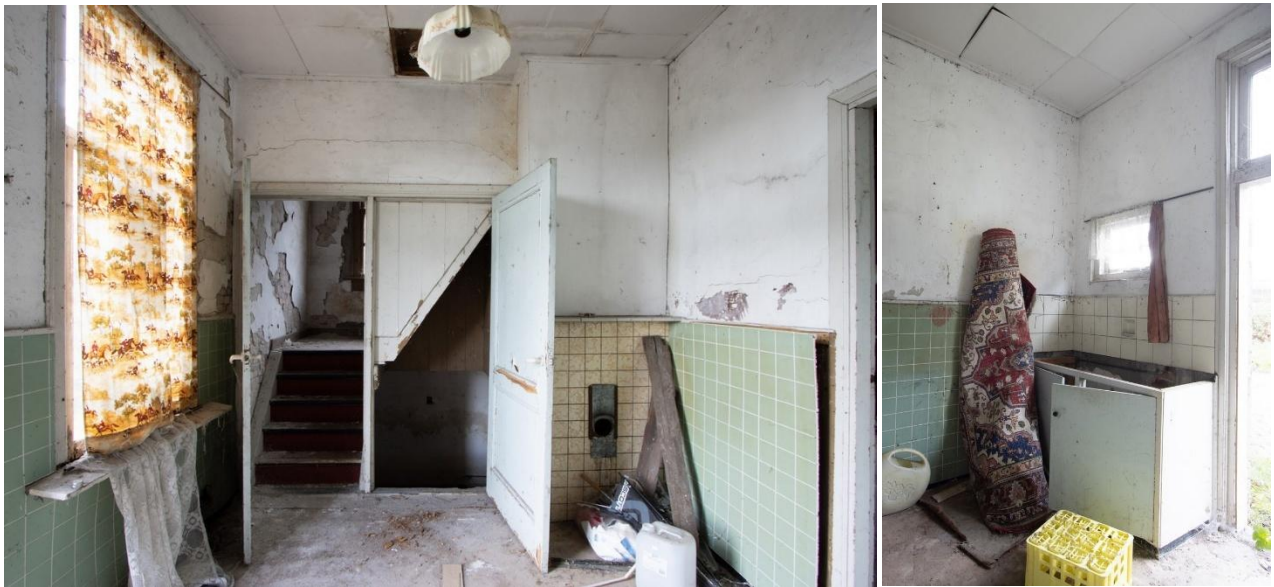
De deuren naar de opkamer en kelder in geopende toestand. De keldertoegang wordt gecombineerd met opgang naar de zolder. Op de rechterfoto het aanrechtblokje dat geplaatst werd nadat de plee op deze plek werd gesloopt. Tegen de gevel 'echte' wandtegels (met zeepbakje) in plaats van de imitatietegels van de lambrisering.

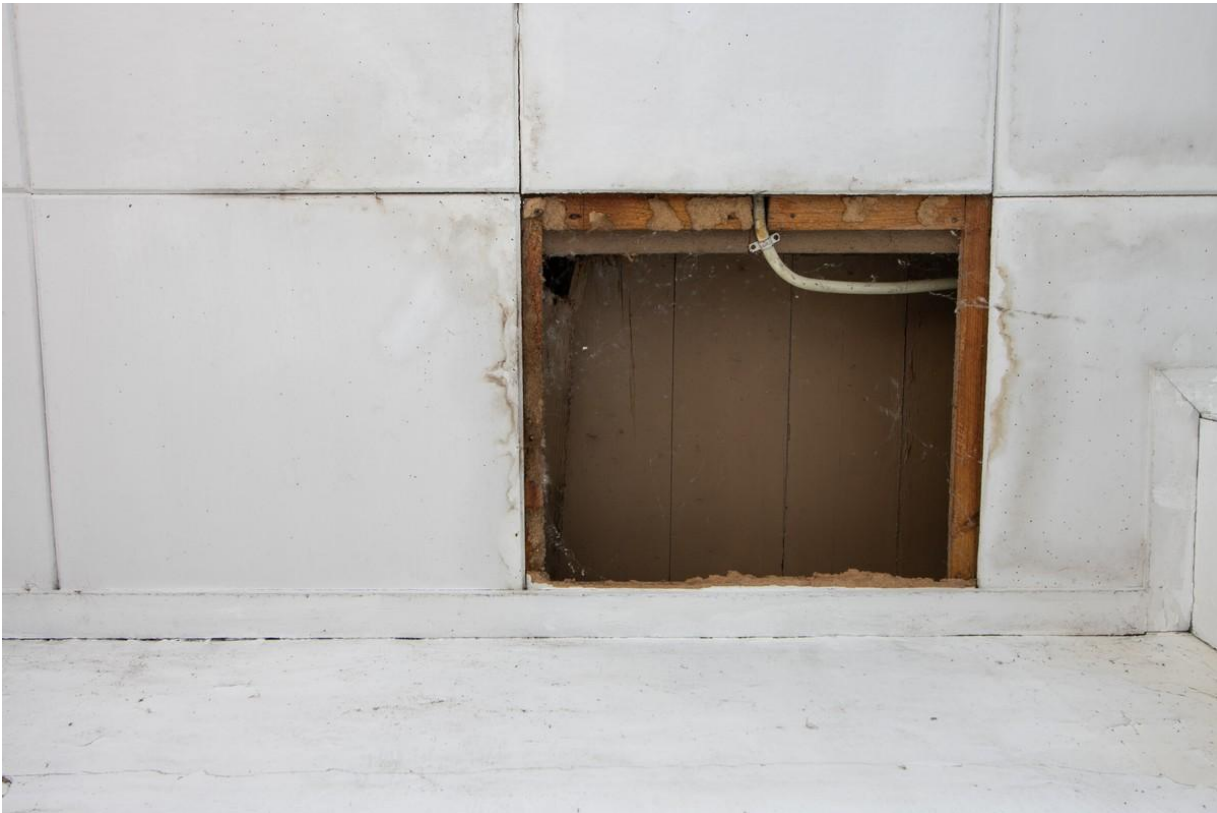
*Plafond met daarboven de groen beschilderde balklaag en vloerdelen van de zoldervloer. Ook hier zijn de balken niet geprofileerd.*

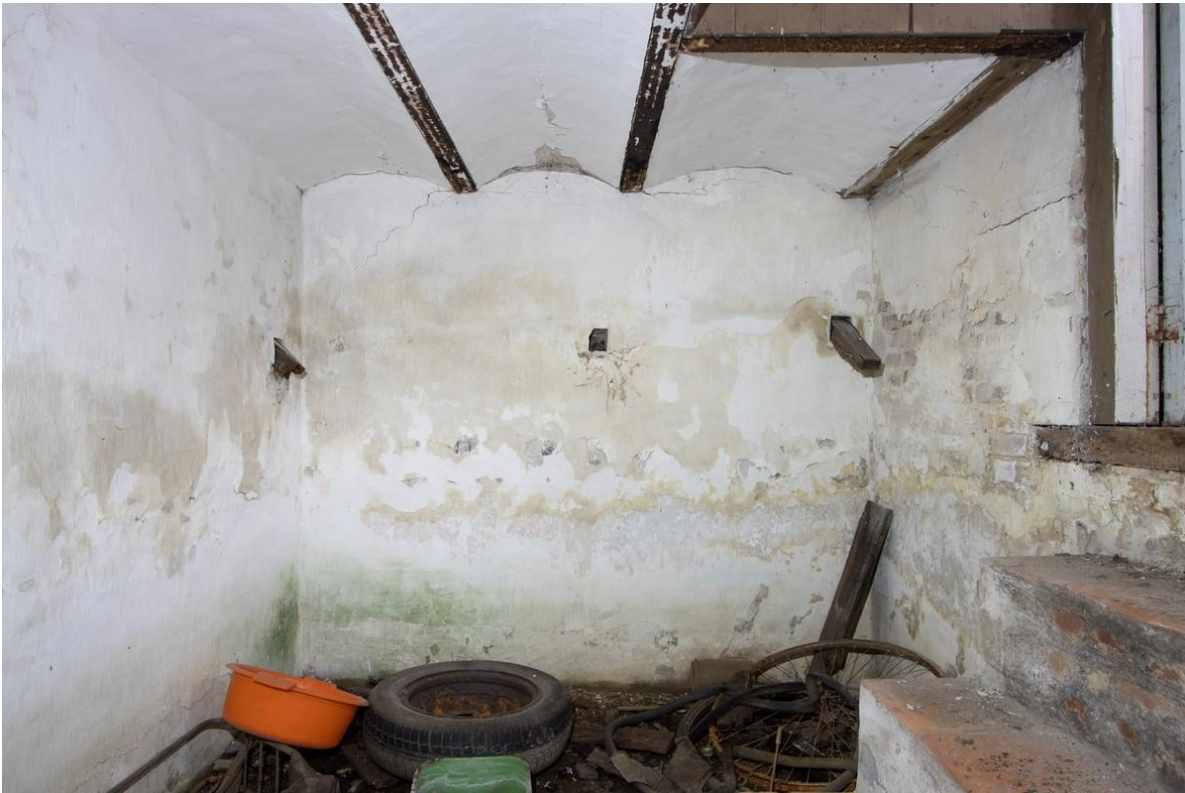
*De kelder in de richting van de voorgevel. Legplanken zijn verdwenen, balkjes ten behoeve van die plankjes resteren.*

De half verdiepte kelder onder de opkamer is, zoals gebruikelijk, gesitueerd op de relatief koele noordzijde. De kelder is toegankelijk via een in baksteen uitgevoerde trap uit de bouwtijd van het pand. In de kelder ligt een oorspronkelijke plavuizenvloer en de wanden zijn bepleisterd. In de muren zijn balkgaten te zien én nog één balkje van een aantal waarop oorspronkelijk proviandplanken zullen hebben gelegen. Het kelderdek is gemaakt door met baksteen troggewelfjes te metselen tussen stalen liggers. Dit is in de bouwtijd al een gedateerde methode (gewapend beton was in stedelijk gebied al de norm).

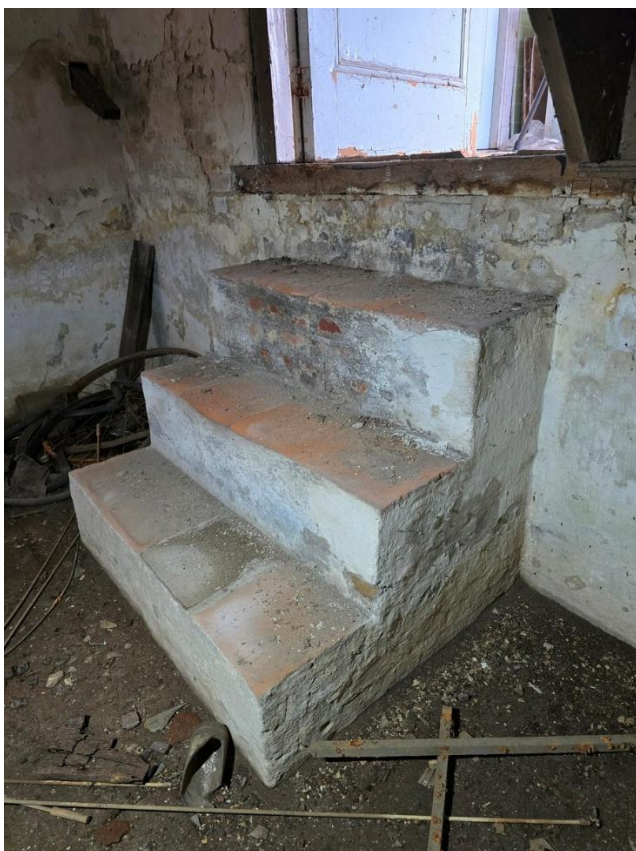
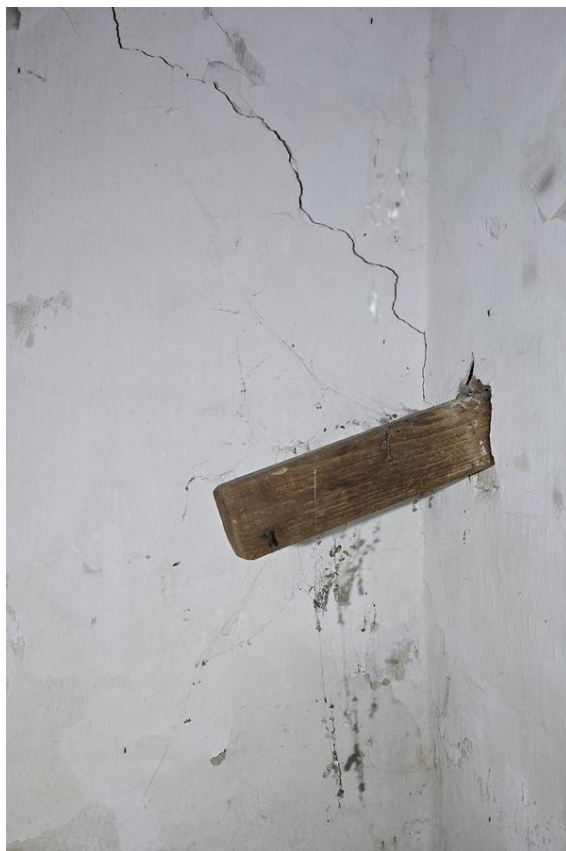
*De bakstenen trap in de kelder, afgedekt met plavuizen. Rechts één van de balkjes ten behoeve van de verdwenen legplanken.*
