**Gemeente Breda**

Emerweg 55 en Emerweg 57

Bouwhistorische verkenning

BAAC-RAPPORT B-25.0958

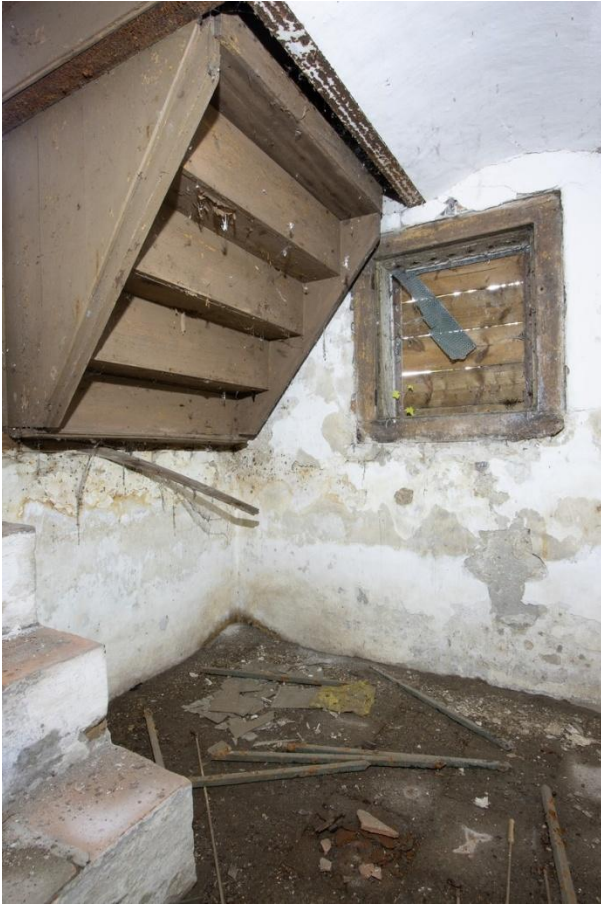
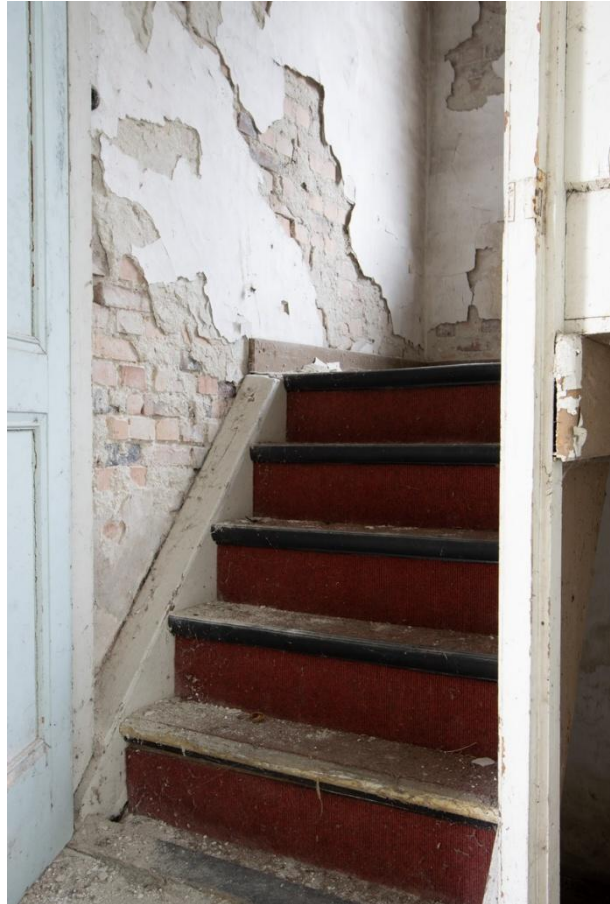
In de kelder is de trap van de opkamer te zien én een kelderlicht in de achtergevel. Op de rechterfoto dezelfde trap vanuit de keuken.

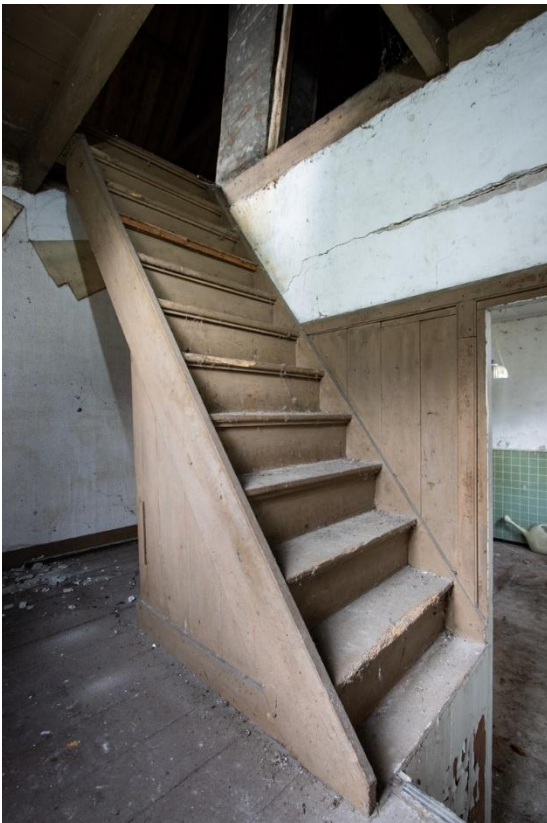
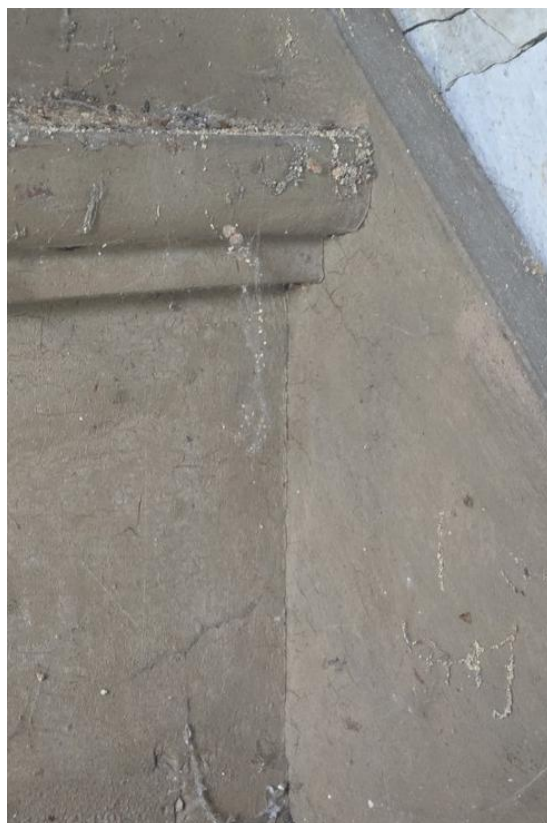
De zoldertrap in de opkamer. Rechts detail van de trap met profilering van een trede.

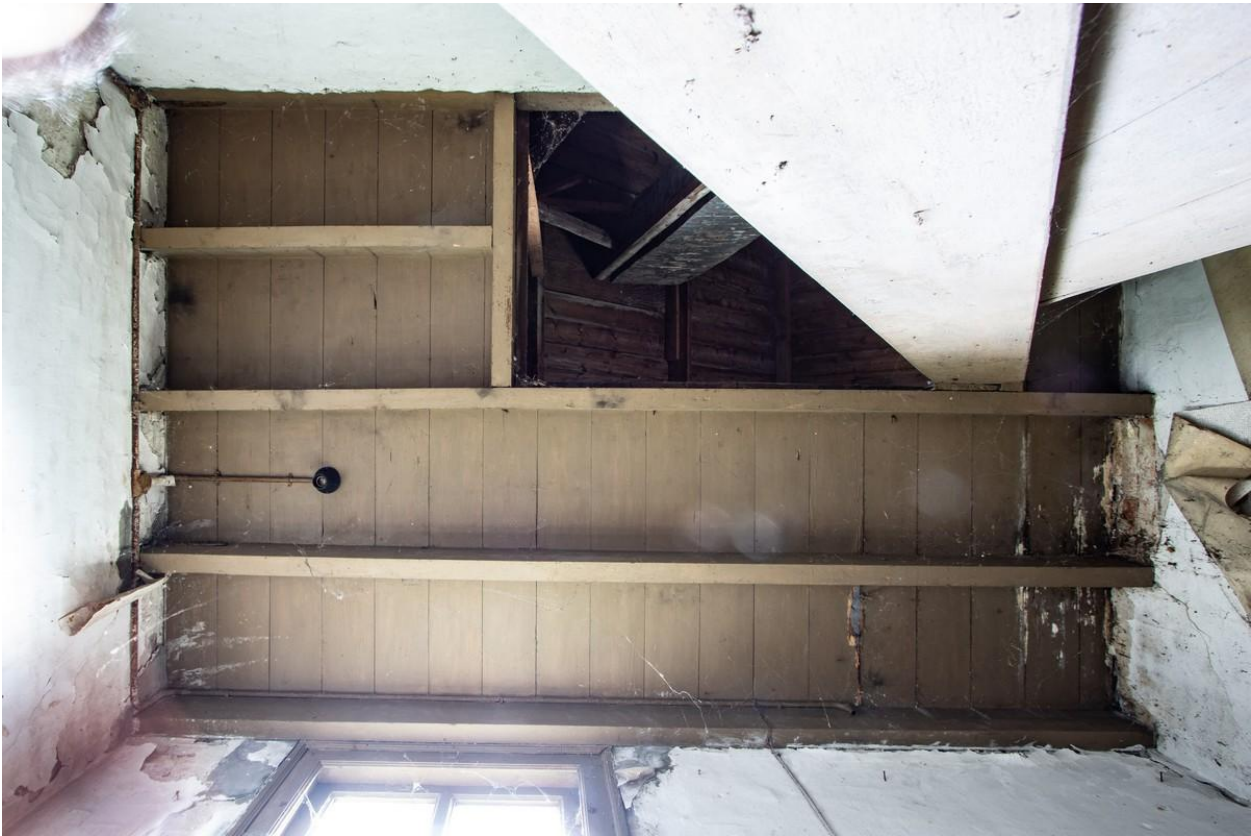
Constructie van de zoldervloer in de opkamer, met oorspronkelijk trapgat. De raveelbalk is met draadnagels aan de vloerbalk gezet.

De vloerconstructie van de zolder is in de woonkamer grotendeels en in de opkamer volledig in het zicht. In de keuken is de draagconstructie vrijwel volledig aan het zicht onttrokken door een vaste plafonddelen die er omstreeks 1960 tegenaan zijn bevestigd. De zoldervloer wordt gedragen door twee enkelvoudige balklagen. De balken zijn opgelegd in de lange voor- en achtergevel en in de structuurbepalende binnenmuur tussen woonkamer en opkamer-keuken. De balken meten 6 x 16,5 centimeter en liggen in de woonkamer 48 centimeter hart op hart. De balken zijn, anders dan de oudere balken in Emerweg 55, niet geprofileerd. Dat de balken en de vloer monochroom zijn beschilderd, toont aan dat de constructie oorspronkelijk in het zicht is geweest. In de vloerconstructie is één raveelbalk toegepast, namelijk ter plaatse van het gat voor de zoldertrap. De raveelbalk is met draadnagels aan de vloerbalken gezet.

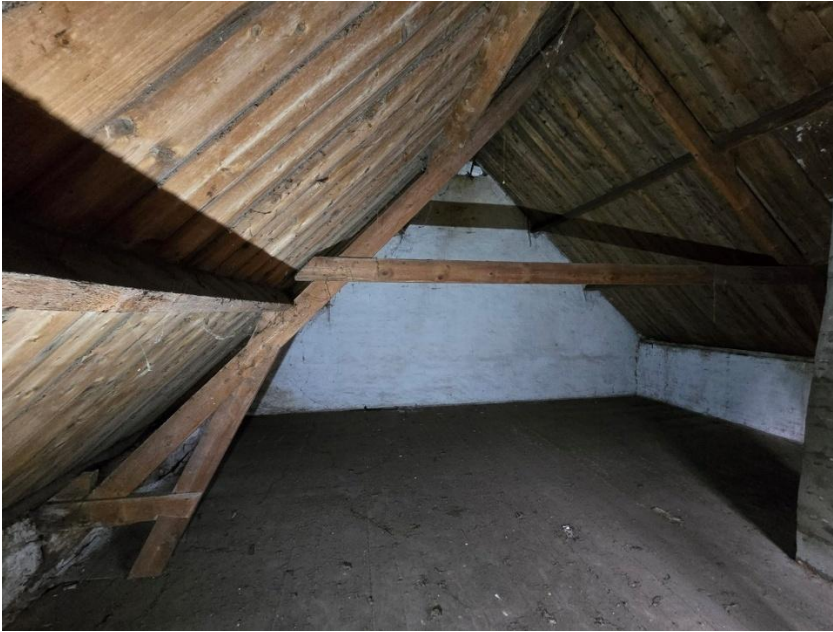
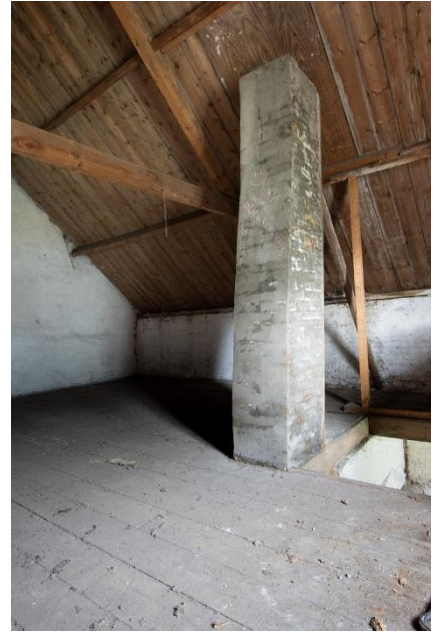
De zolder gezien in de richting van Emerweg 55. Rechts het vrijstaande rookkanaal, ontdaan van schoorsteen.

De zolder van Emerweg 57 is een ongedeelde ruimte en lijkt dat van oudsher te zijn. Er zijn geen sporen aangetroffen die er op wijzen dat er in het verleden één of meerdere kamers op de zolder zijn geweest. De zolder heeft een onafgewerkte vloer. De 17 centimeter brede vloerdelen die met draadnagels aan de enkelvoudige balklaag zijn bevestigd, zijn in het zicht. In het trapgat is te zien dat de vloerdelen zijn uitgevoerd met messing en groef, zoals verwacht mag worden. Aardig detail in de opkamer is op de vloerbalken te zien in de vorm van een vuilspoor ter plaatse van de naden van de vloeren. Het maakt duidelijk dat stofdoorslag vanaf de zolder zelfs bij in elkaar grijpende vloerdelen een reëel probleem was (en één van de redenen zal zijn geweest dat er naar verloop van tijd vaste plafonds op de begane grond werden gemaakt). Het luik in de vloer is gemaakt met dezelfde delen als de vloer zelf, en zal zonder twijfel uit de bouwtijd stammen.

De rechter zijgevel, de borstweringen en de voormalige rechter zijgevel van Emerweg 55 zijn bepleisterd. Vrij goed is te zien dat de borstweringen van de voor- en achtergevel van Emerweg 57 koud tegen de oudere zijgevel van het buurpand zijn aangezet. De bouwnaad tekent zich sterk af. In de zijgevel van Emerweg 57 is een oorspronkelijk schuifvenster aanwezig. Naast de vensteropening is het rookkanaal van de stookplaats in de woonkamer naar de nok gesleept. Anders dan bij het iets oudere Emerweg 57 is daarbij geen gebruik gemaakt van een houtconstructie ter ondersteuning van het rookkanaal. Een tweede rookkanaal, dat hoort bij de stookplaats in de keuken, is uit de bouwtijd. Het kanaal is ontdaan van schoorsteen. Na de sloop van de schoorsteen is het gat in het dak opgevuld met plaatwerk. Het toont aan dat het dakbeschot, waarvan we vermoeden dat het uit de bouwtijd stamt, ten tijde van de sloop van de schoorsteen al aanwezig was. De delen van het beschot zijn met 19,5 centimeter iets breder dan de vloerdelen.

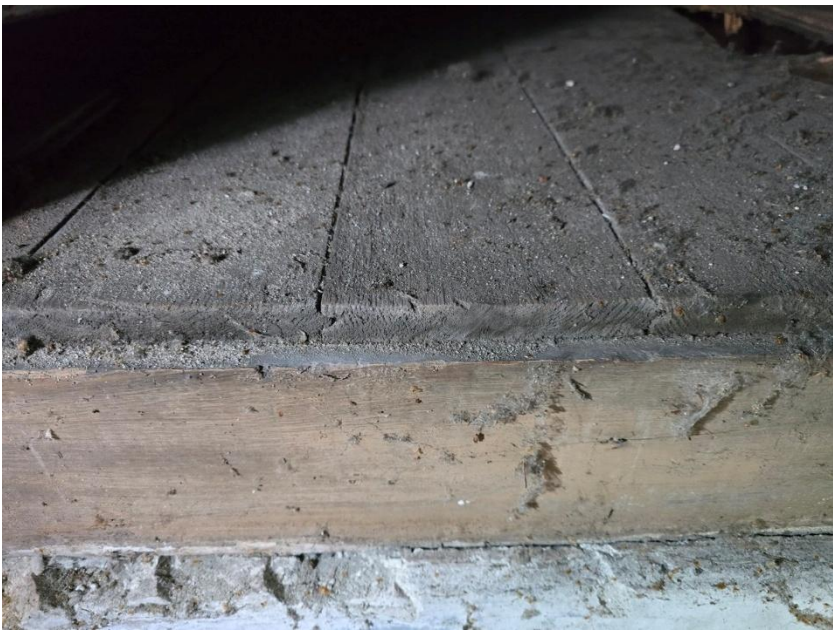
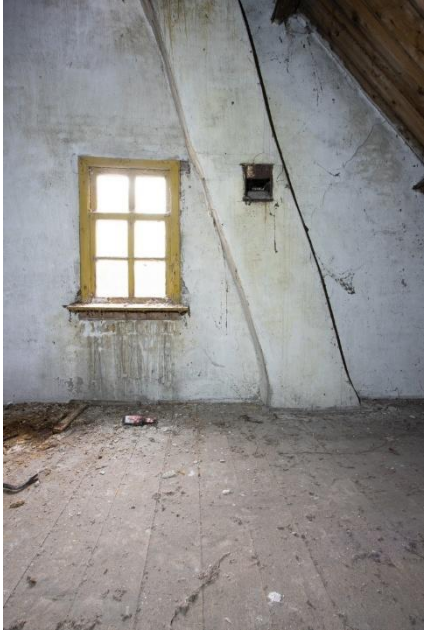
Vloerdelen ter plaatse van het trapgat. Op de muur heeft men een aan deze zijde ongeprofileerde vloerbalk gelegd. Op de rechterfoto het venster en het rookkanaal tegen de rechter zijgevel van het pand.

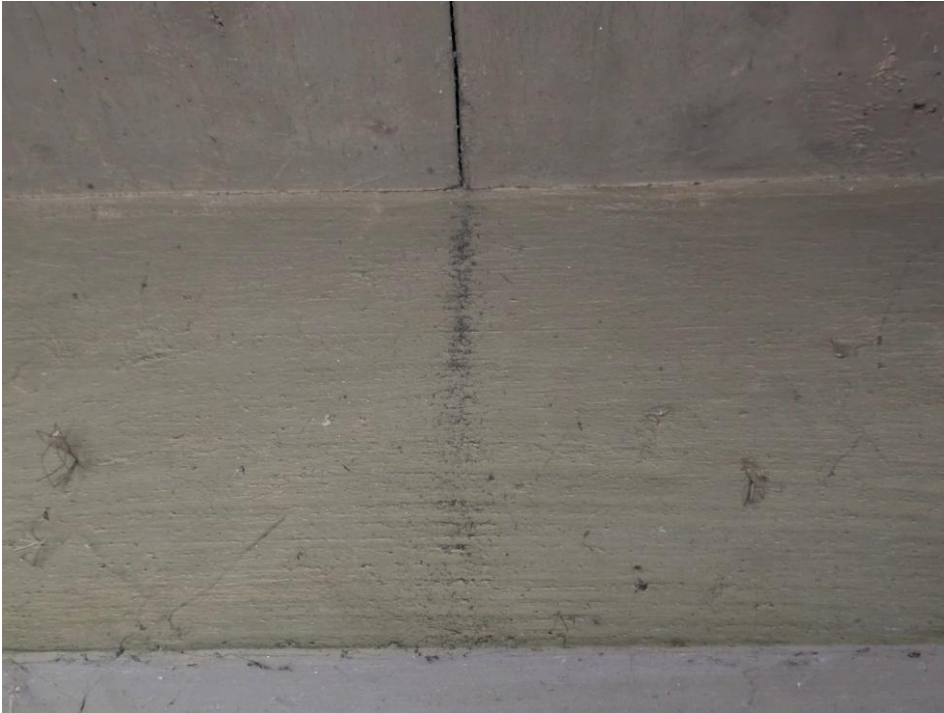
*Stofdoorslag vanaf de zolder door een naad in de vloer. Stofspoor op de vloerbalk in de opkamer.*

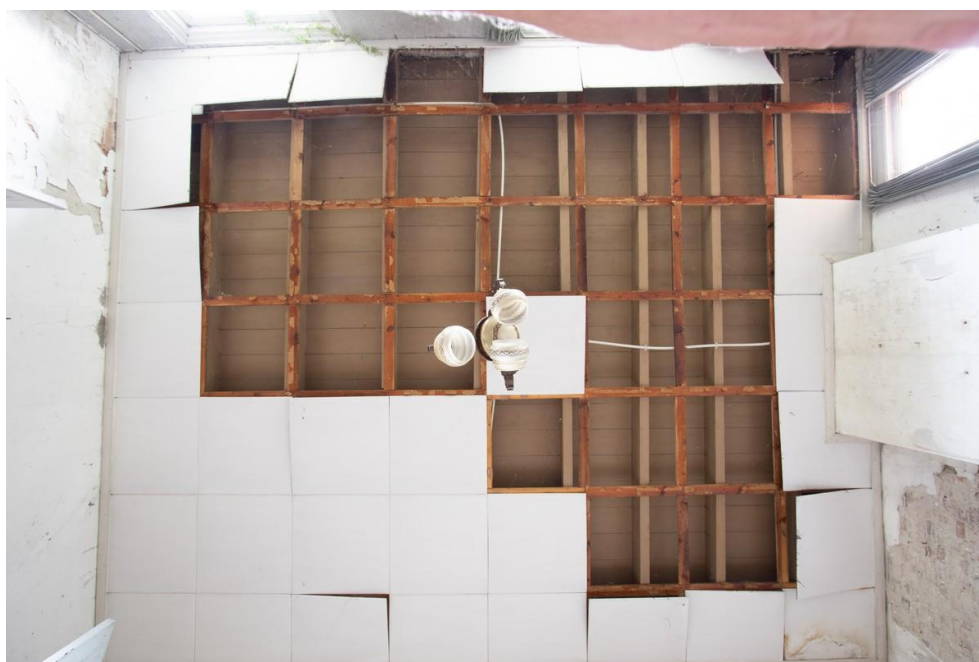
De balklaag van de zoldervloer in de woonkamer.

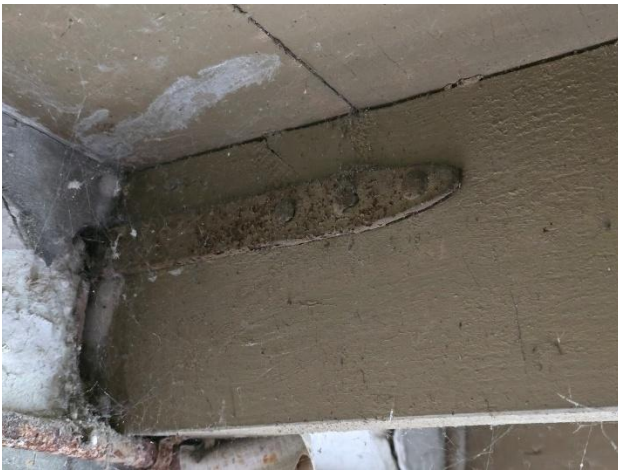
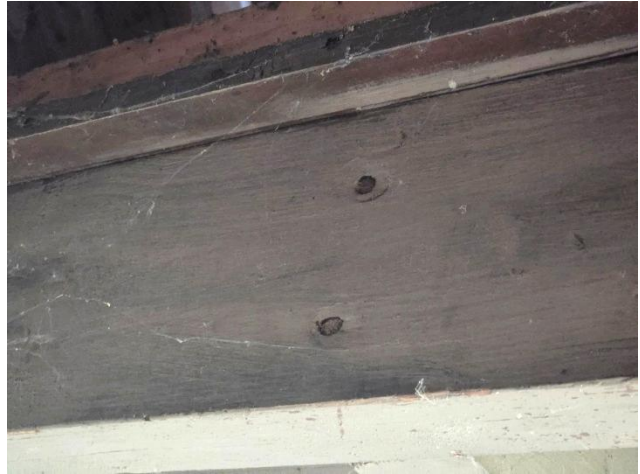
Verankering van een vloerbalk met de achtergevel (opkamer) en spijkers waarmee de raveelbalk voor het trapgat is vastgezet (opkamer).

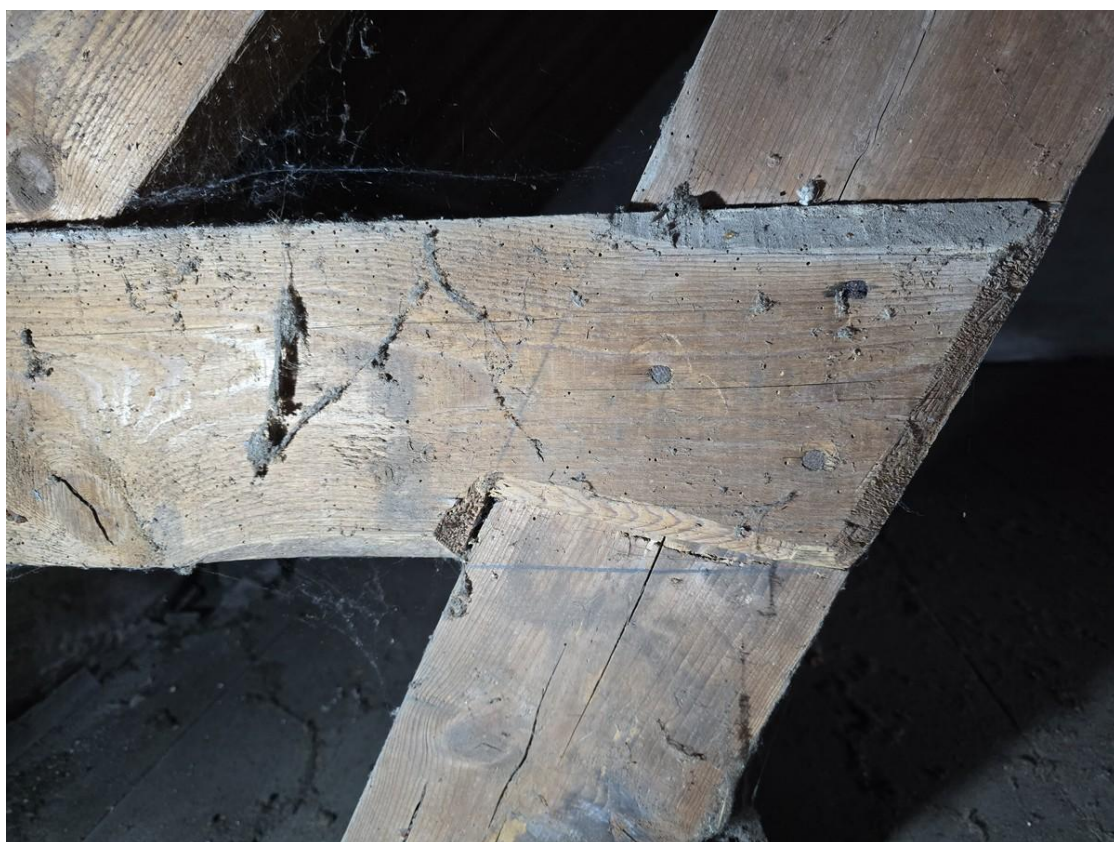
De aansluiting van het blokkeel op de kreupele stijl, waar potloodlijnen en de koppen van draadnagels duidelijk zijn te zien. Bij de blokkeels zijn vellingkanten aangesneden.

Dat we hier van doen hebben met een twintigste-eeuws spant, kan worden opgemaakt uit de wijze waarop de verbindingen zijn afgetekend en vastgezet. De timmerman heeft met potlood lijnen op het hout gezet om de te maken verbindingen hun plek te geven en deze verbindingen vervolgens met draadnagels vastgezet. Hij heeft daarbij vaker niet dan wel de moeite genomen om de punten van de spijkers na het intimmeren om te slaan. Het hout dat de timmerman gebruikte is uniform van afmetingen. Spantbenen, kreupele stijlen, de trekbalk en de korbeels (ook muurplaten en gordingen) zijn gemaakt van balken die 6 x 16 centimeter in doorsnede meter. Dat zijn vrijwel dezelfde afmetingen als voor de vloerbalken zijn gebruikt (6 x 16, 5 centimeter). Op de houten onderdelen zijn sporen te zien van de lintzaag waarmee het hout werd bezaagd. De trekbalk is enigszins ingelaten in de spantbenen.

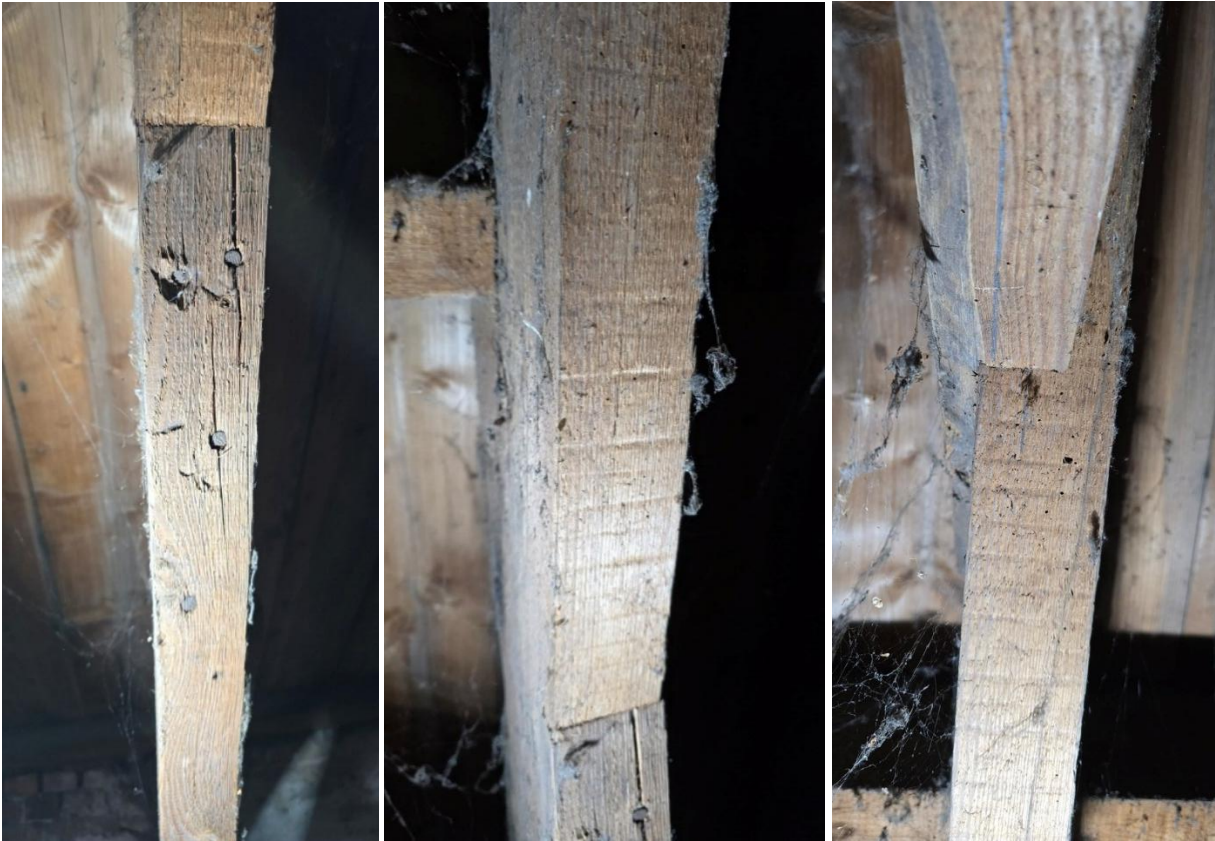
*Details van de kapconstructie met links de spijkerkoppen bij de aansluiting van kreupele stijl op spantbeen. In het midden sporen van lintzaag en rechts de aansluiting van de trekbalk op het spantbeen (ingelaten).*

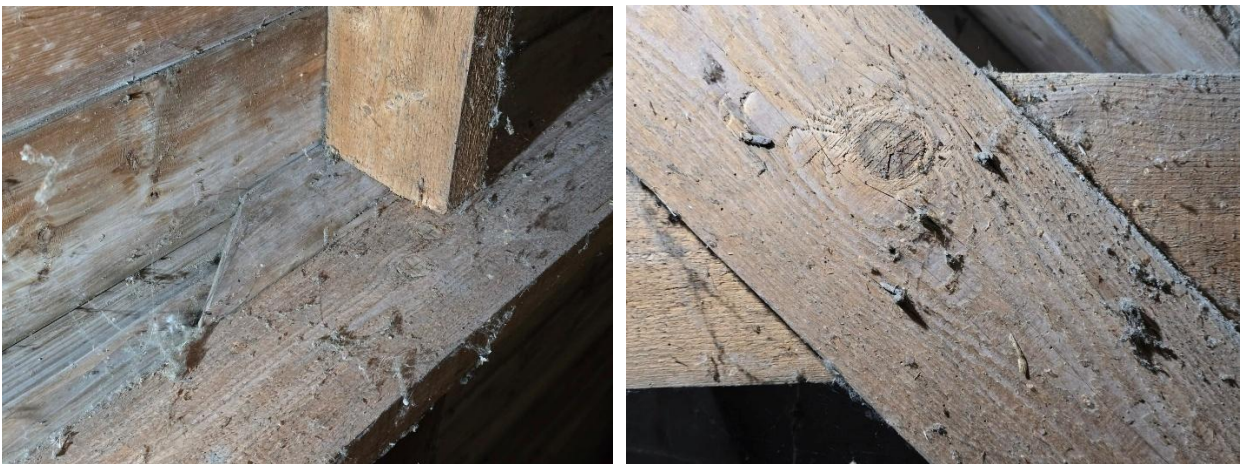
*In detail gording en gordingklos op het spantbeen. Rechts is te zien dat de spijkers waarmee de trekbalk aan het spantbeen zijn gezet, niet zijn omgeslagen (de spijkers zijn daarvoor ook nét te kort).*

De muurplaten rusten op de muur en de blokkeels. De gordingen zijn iets ingelaten in de spantbenen en worden ondersteund door meest eenvoudige klossen, met draadnagels aan de spantbenen bevestigd. De nokbalk is vierkant in doorsnede. Over de gordingen is het dakbeschot gespijkerd. Dit 19,5 centimeter brede beschot zal uit de bouwtijd van het pand stammen, al is dat bouwhistorisch vooralsnog niet te bewijzen. De breedte van de delen is een aanwijzing dat het beschot van vóór het midden van de twintigste eeuw dateert.
