# WOONGEBOUW TINELSTRAAT EINDHOVEN

Groenplan

3 juli 2020

Aan de Tinelstraat en de Carolus Doppestraat in Eindhoven zal in opdracht van Woonbedrijf een woongebouw worden gerealiseerd met 36 appartementen.

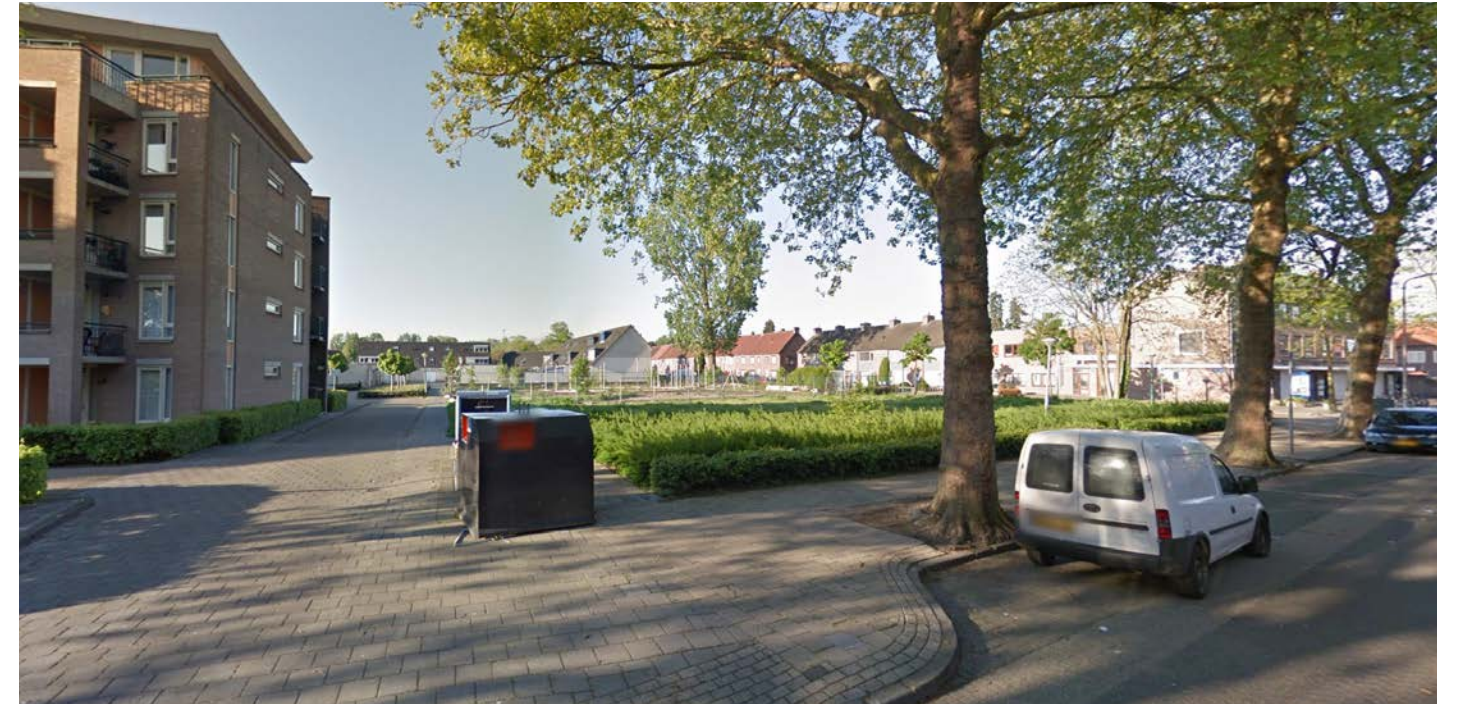
## FOTO'S LOCATIE

boven: aanzicht locatie vanaf de Tinelstraat, met in de voorgrond het hoogwaardig bestemd groen dat buiten het perceel valt.

onder: de tijdelijke buurttuin, gezien vanaf de Cornelis Dopperstraat.

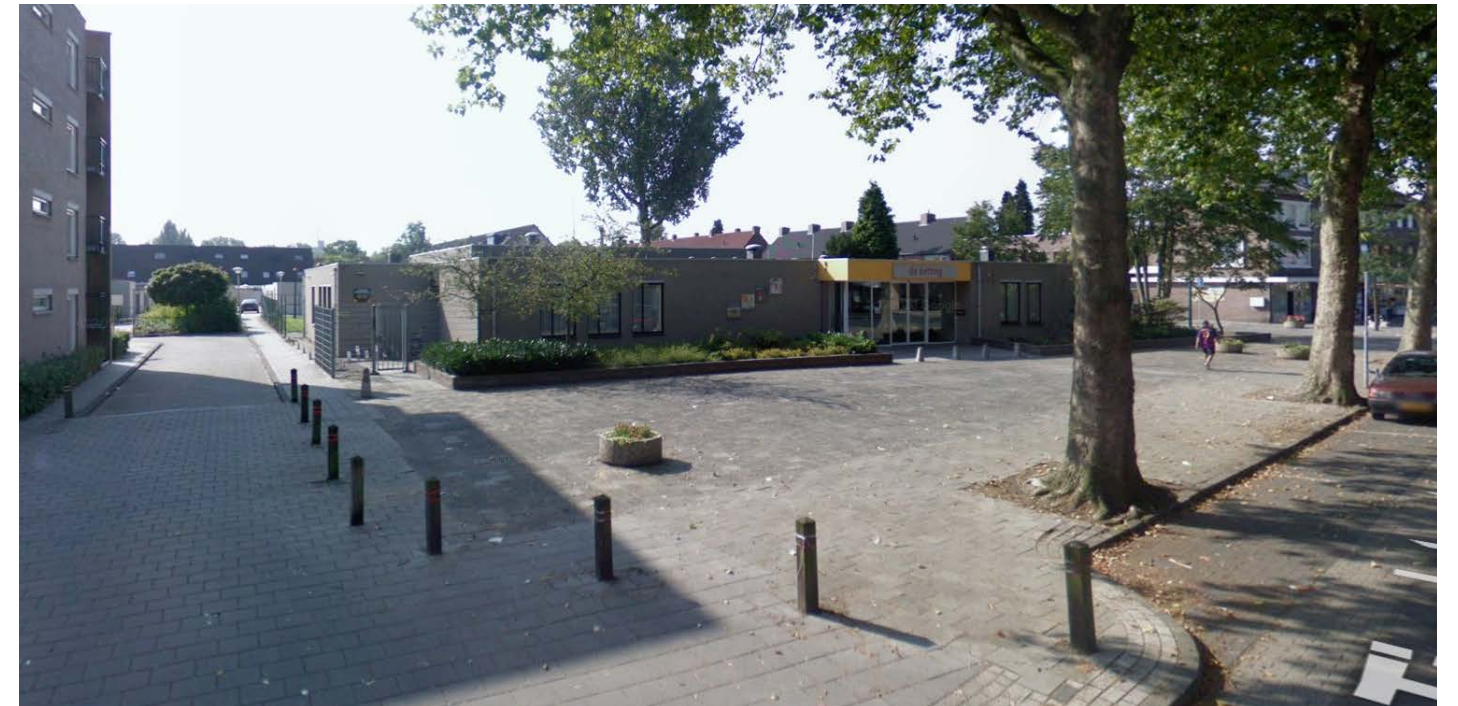
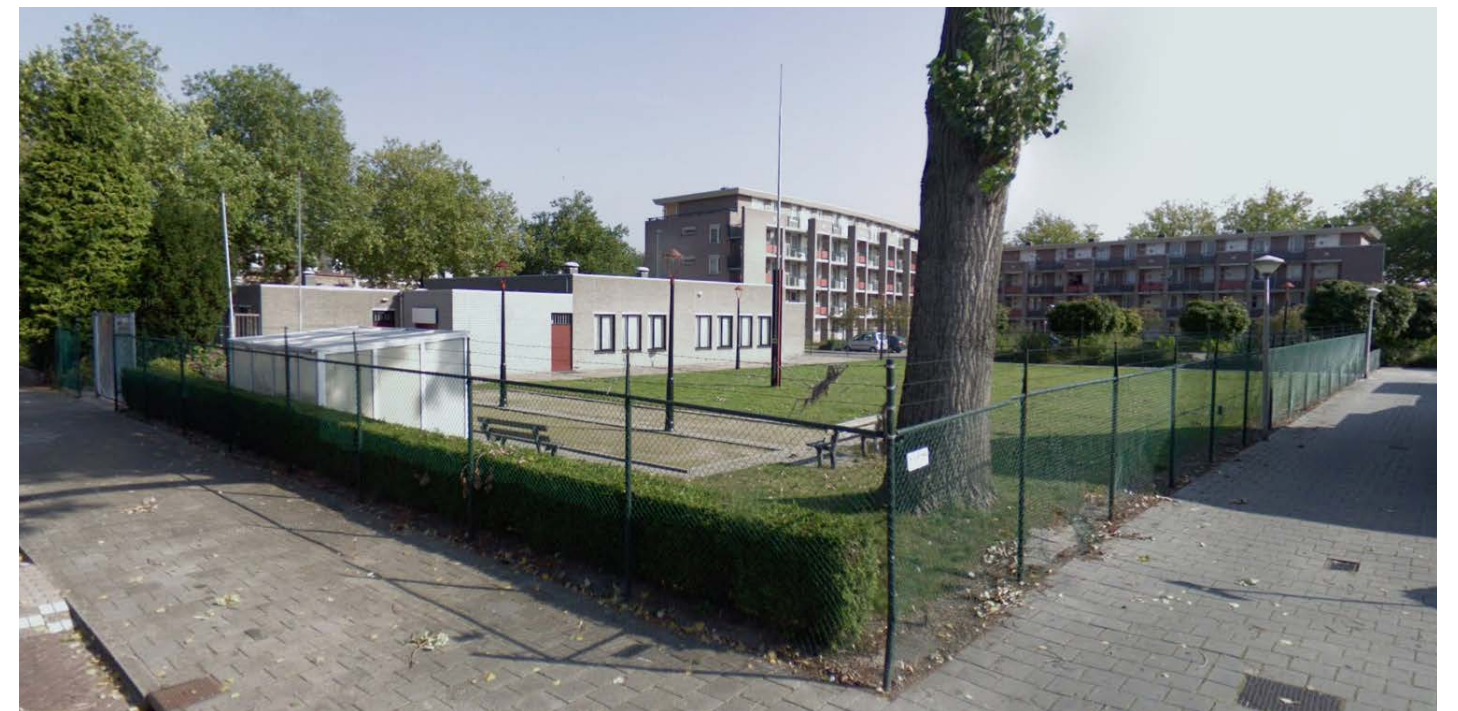
## FOTO'S LOCATIE IN 2008

boven: buurtcentrum “de ketting” gezien vanaf de Tinelstraat. Het buurtcentrum vervulde een bijeenkomstfunctie voor de wijk. Het achtergelegen grasveld droeg bij aan deze bijeenkomstfunctie.

onder: aan de achterzijde van het buurtcentrum was een grasveld voor recreatief gebruik, dit had weinig ecologische kwaliteit.

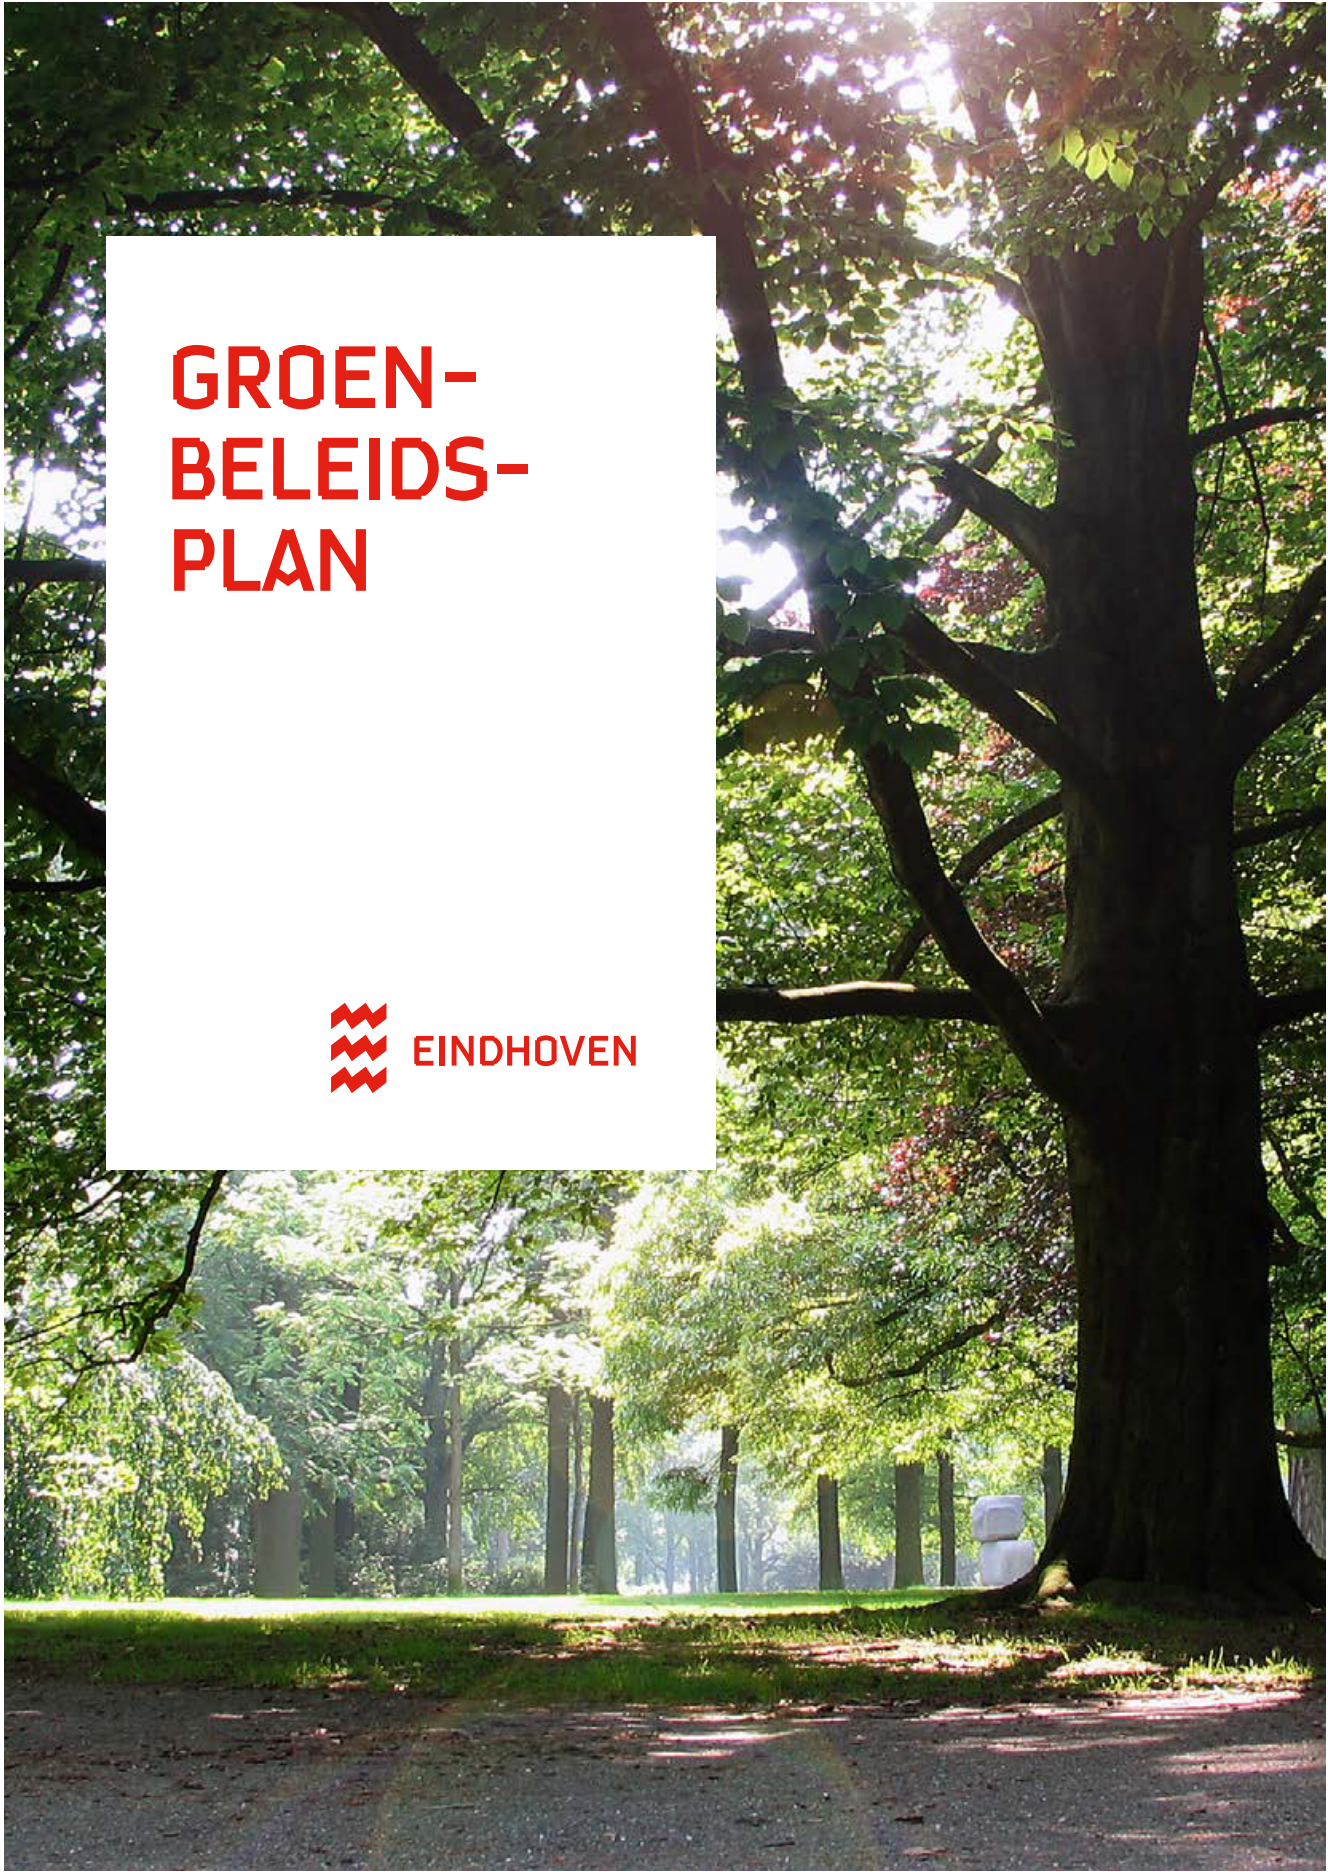
OPPERVLAKTES GROENPLAN

Alle bomen in het plan zullen worden behouden. Buiten het plangebied staan enkele bomen die door de herinrichting van het parkeerterrein aanvullende voorzieningen nodig hebben.

maaiveld:  
Het groen wordt gekozen op basis van inheems, structuurrijk, bloem- en besdragend. Hierdoor kan de natuurwaarde sterk worden verhoogd. 1021m<sup>2</sup> groen

In het maaiveld wordt een wadi met een capaciteit van 46m<sup>3</sup> opgenomen ten behoeve van de klimaatopgave. De noord en oost helling krijgen een talud van 1:5 tot 1:6, hierdoor kan een natuurlijke oever ontstaan die mooie kansen biedt voor biodiversiteit.

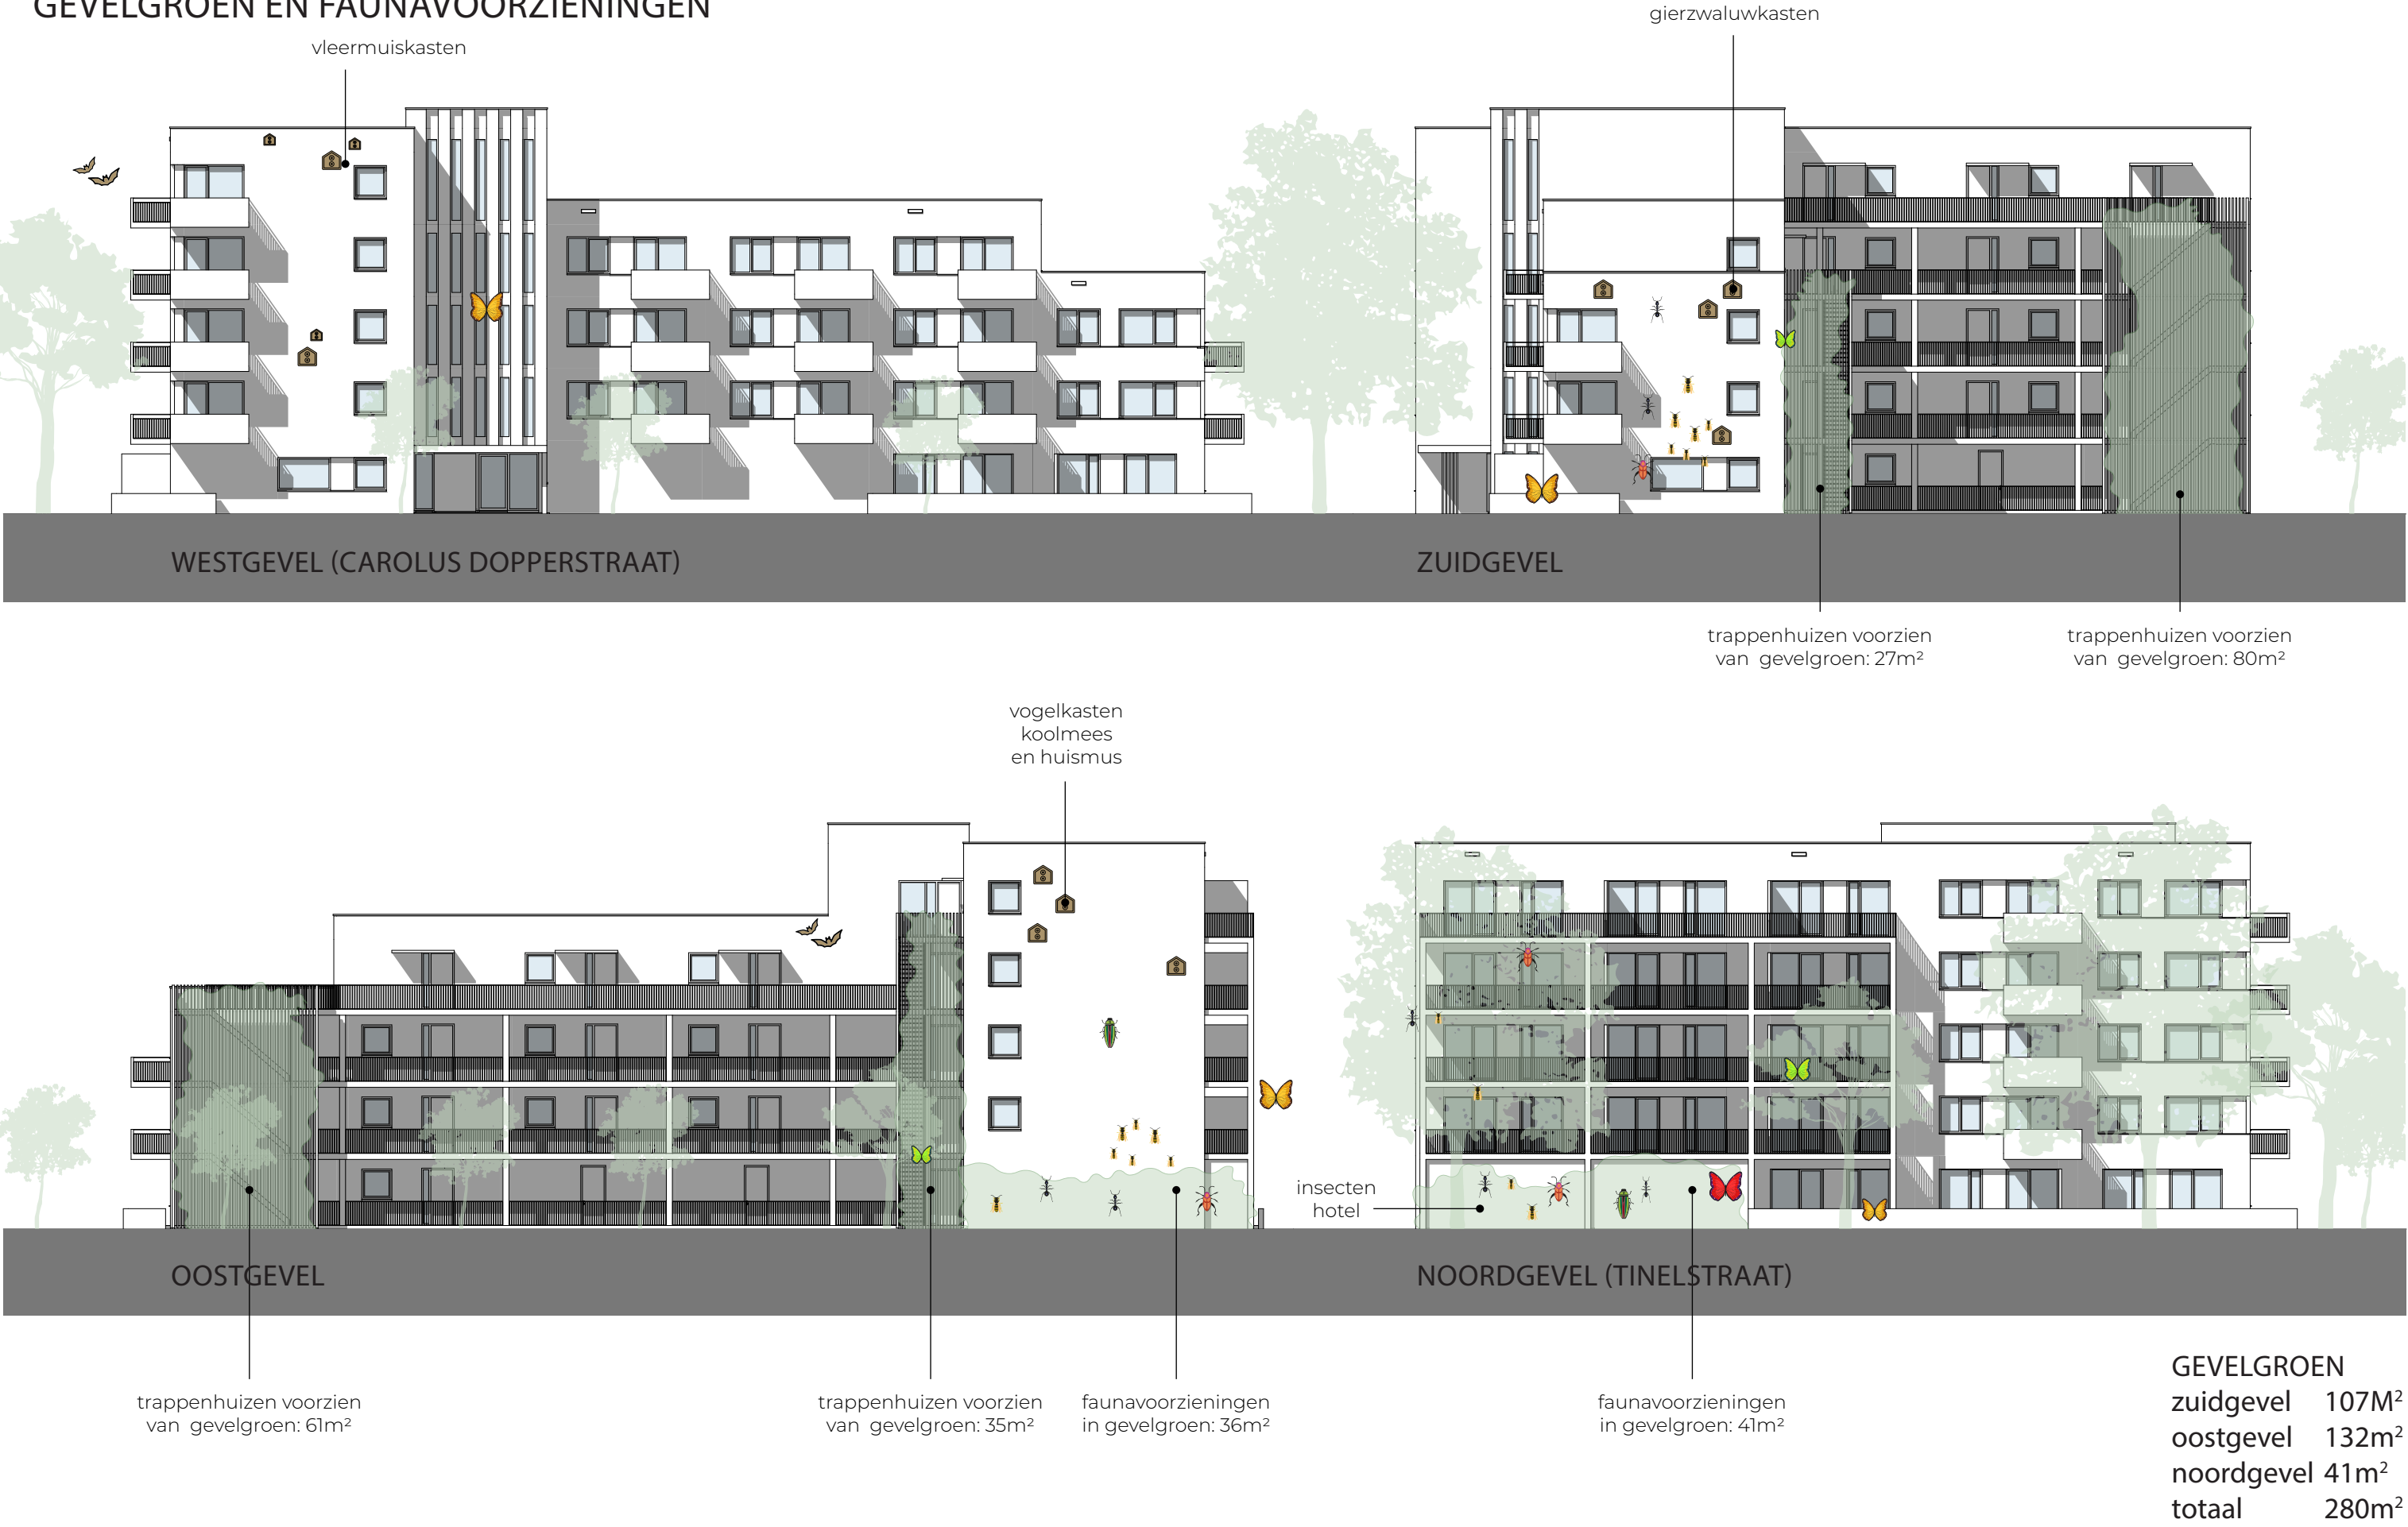
## GROENPLAN

Het groen wat wordt aangebracht wordt gekozen om biodiversiteit te verhogen op basis van inheems, structuurrijk, bloem- en besdragend. Hierdoor neemt de natuurwaarde sterk toe ten opzichte van de huidige situatie. Bloeiende kruiden, struweel en inheemse bomen bieden voedsel, verblijf en verbinding voor insecten, vogels en bijvoorbeeld een egel. Daarnaast wordt het gebouw op een aantal plekken voorzien van groene gevels.

- klimaat/milieu en water: klimaatbestendigheid/adaptatie; Onderdelen als groene gevels en wadi anticiperen op het omgaan met het veranderende klimaat, door water te bufferen en hittestress te voorkomen.

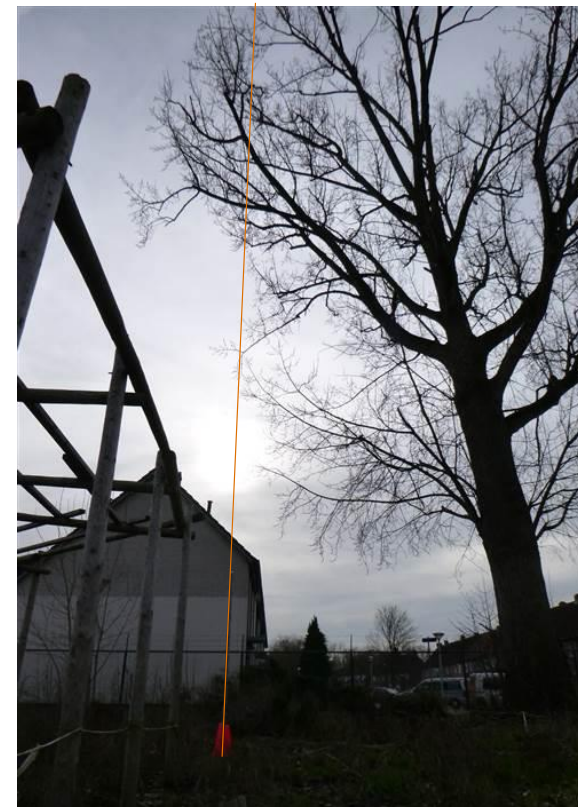
Afbeelding 10: oranje lijn weergeeft de grens van de gevel t.o.v. de kroonprojectie van boom 12

- In afbeelding 12 is schematisch weergegeven waar de gevelgrens is ten opzichte van de kroon van boom 12. Op afbeelding 13 is met een rode lijn weergegeven waar de gevelgrens komt wanneer het appartementencomplex 3 meter naar het noordoosten wordt verplaatst. Wanneer het appartementencomplex 3 meter wordt verplaatst valt de gevelgrens buiten de kwetsbare boomzone en is het niet noodzakelijk om de kroon van de boom in te nemen.
- In het ontwerp zijn bomen 1 t/m 4 niet te behouden. Aanbevolen wordt om een aanvullend onderzoek uit te voeren naar de verplantbaarheid van deze bomen om ze mogelijk elders in het nieuwe ontwerp in te passen.
