# Historisch onderzoek

Militaire wijk (Rijen-Zuid)

projectnummer 0460276.100  
concept revisie 00  
29 april 2021

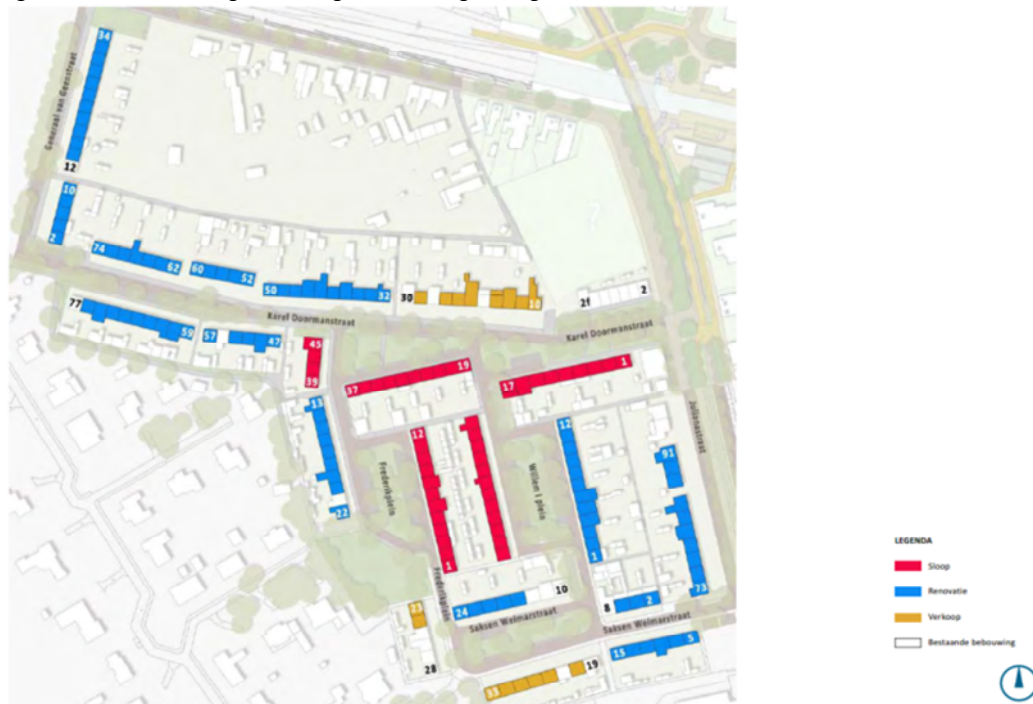
Figuur 2.8: Onderverdeling toekomstige bestemming woningen.

Bij de renovatiewerkzaamheden en bij de woningen die verkocht gaan worden, vindt verder geen grondverzet plaats. Bij de te slopen (en weer nieuw te bouwen) woningen, zal wel grondverzet plaatsvinden. Ook bij de herinrichting van het openbaar gebied zal grondverzet plaats vinden. De verwachting is dat het grondverzet tot de bovenste meter van de bodem beperkt zal blijven.
