# Bezonnings- c.q. inkijk-onderzoek

Bestemmingsplan Hoff van Hollantlaan 7

Rosmalen

Titel rapport: Bezonnings- c.q. inijk-onderzoek  
bestemmingsplan Hoff van Hollantlaan 7

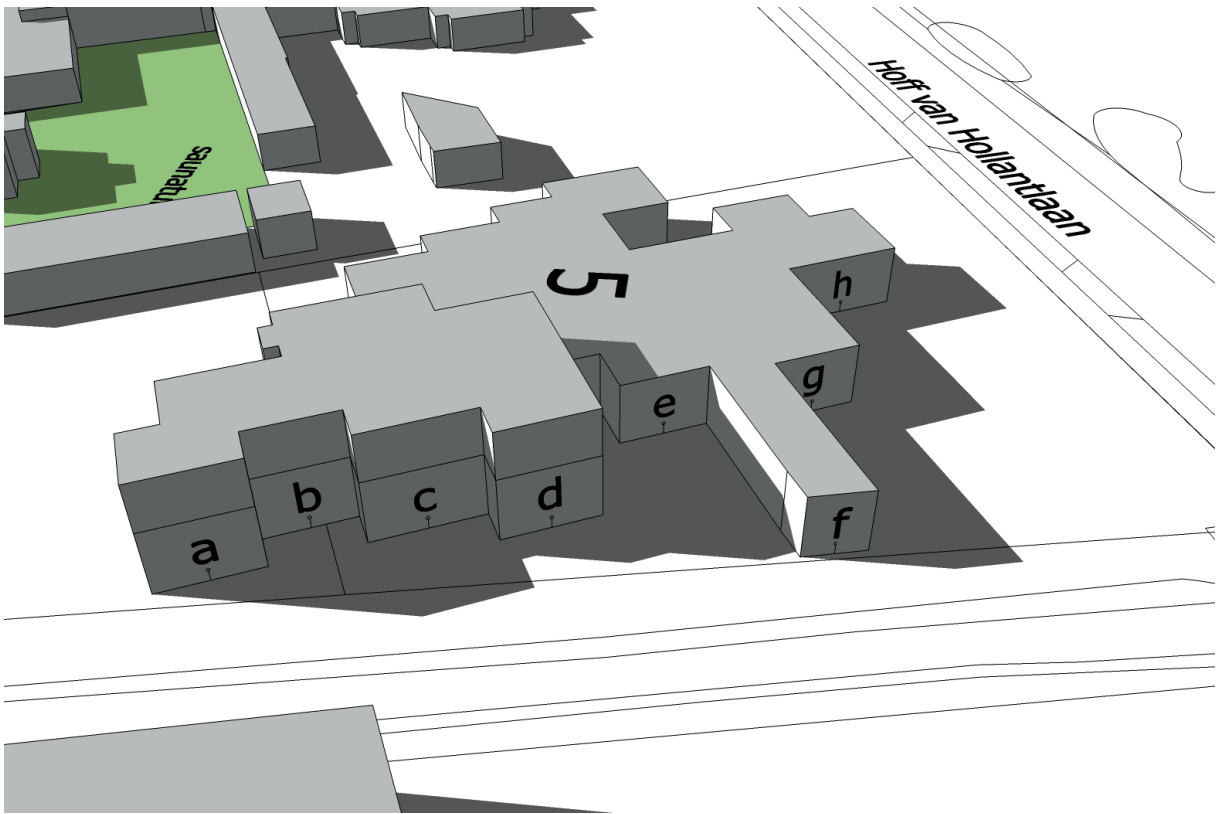
*De meetpunten op verschillende delen van omliggende gevels*

Voor alle naastgelegen gevels zijn, zoals beschreven in paragraaf 1.2, een meetpunt genomen op verschillende plekken van de gevels, op een hoogte van 0,7m. De meetpunten zijn op de linker pagina te zien. Aangezien het pand op nummer 5 veel hoeken heeft, zijn hier acht meetpunten onderzocht. Voor Hoff van Hollantlaan 8 zijn vijf meetpunten onderzocht.
