Historisch onderzoek

Julianastraat 36-36A-36B-42  
te Diessen

**rapport C219087.003/BJA**

datum: 14-10-2021  
opdrachtgever: Plasmans Holding B.V.  
Sint Jorisstraat 23  
5091 SC OOST-, WEST- EN MIDDELBEERS

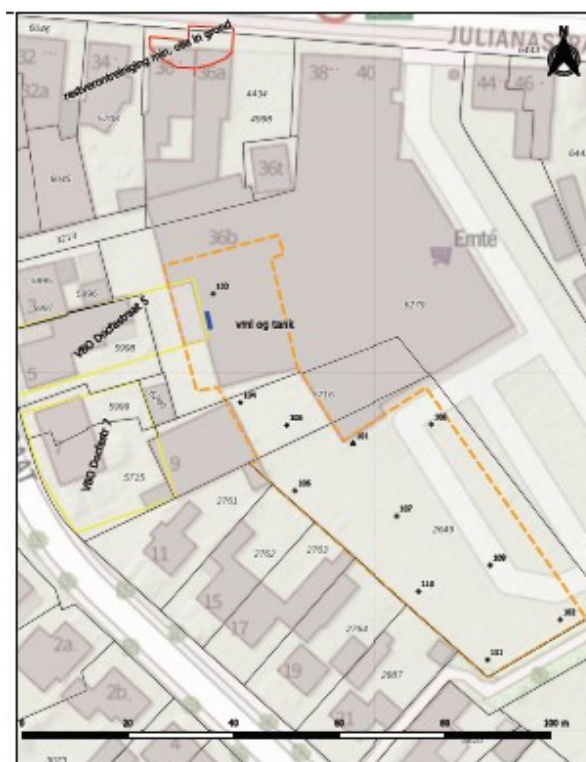
**Locatie-tekening**  
Project: VBO Julianastraat ong. Diessen  
Projectnummer: 3601R001  
Tekening: Werkafbeelding  
Datum: 30-10-2020  
Formaat: A3  
Schaal: 1:400

— Onderzoeklocatie  
• grondboring  
+ boring tot 2 meter  
• putbuis

Ter plaatse van een gedeelte van de huidige onderzoekslocatie is op 30 oktober 2020 een verkennend bodemonderzoek uitgevoerd door Archimil (rapport 3601R001-4).

De conclusie van dit rapport luidde dat de matig puinhoudende grond uit de bovenlaag (0-0,5 m-mv) zeer licht verontreinigd was met PCB's. De grond uit de bodemlaag onder het menggranulaat (0,4-1,05 m-mv) ter plaatse van de parkeerplaats bleek niet verontreinigd met één van de componenten waarop is onderzocht. De grond uit de onderlaag (0,5-2,2 m-mv) bleek niet verontreinigd met één van de componenten waarop is onderzocht. Het grondwater bleek licht verontreinigd met barium. De hypothese niet-verdachte locatie werd aangenomen op basis van de onderzoeksresultaten.

De aangetroffen bijmenging met puin ter plaatse van de boring 103 kon evenwel niet zondermeer als onverdacht voor asbest worden beschouwd. Zintuiglijk zijn bij de uitvoer van het onderzoek echter geen bijmengingen met asbest aangetroffen in of op de bodem. Gezien het sporadische voorkomen van dit puin en gezien de bovenliggende vloer is een onderzoek naar asbest conform NEN5707 vooralsnog niet van toegevoegde waarde geacht.
