HISTORISCH ONDERZOEK

conform de NEN-5725:2009

GAGELWEG 20 TE MILL

Rapport: Historisch onderzoek Gagelweg 20 te Mill
Projectnummer: 4047bo0117
Status: definitief
Datum: 25 juli 2017

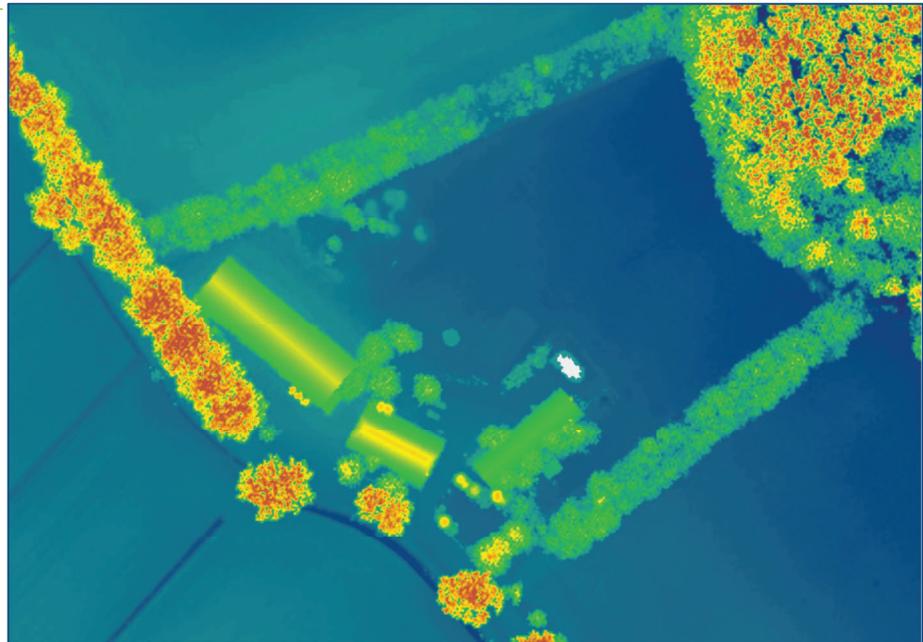
Figuur 4

De maaiveldhoogte ter plaatse bedraagt 11,5 m - NAP.

Hoogtekaart

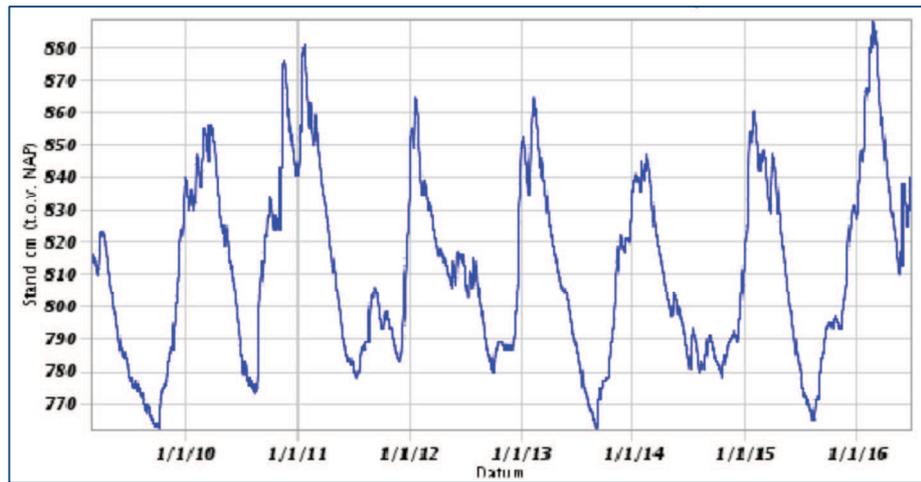
Figuur 5

Op ca. 930 meter ten noordnoordoosten van de huidige onderzoekslocatie is een peilbuis aanwezig (nummer: B46A0865), waarvan de grondwaterstand wordt bijgehouden. De stijghoogte van deze peilbuis is weergegeven in onderstaande figuur (bron www.dinoloket.nl).

Stijghoogte peilbuis B46A0865

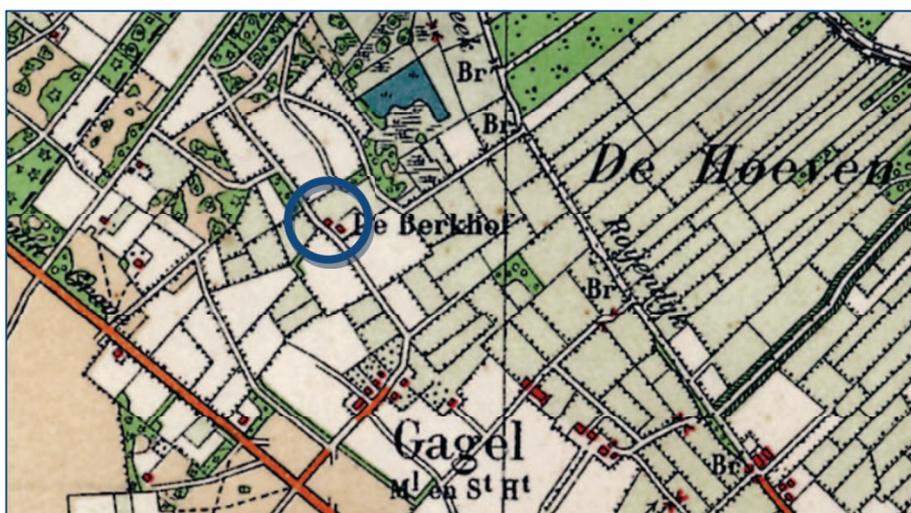
Figuur 6

Uit navraag bij de opdrachtgever en de gemeente Mill en St. Hubert is gebleken dat rond 1600 de woning op de locatie is gebouwd en de eerste activiteiten op de locatie zijn begonnen. Tot die tijd is de locatie in gebruik geweest als weiland / landbouwgrond.

Topografische kaart ca. 1930

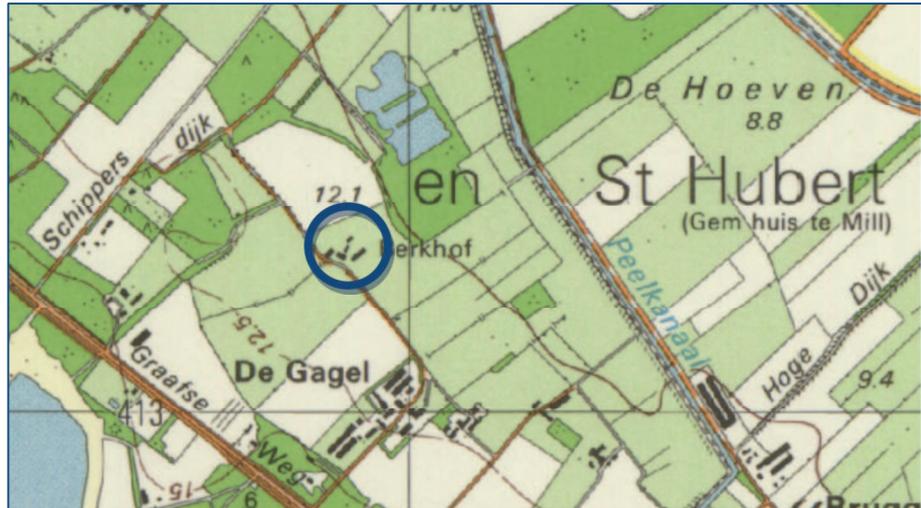
Figuur 7

Er worden al langere tijd varkens gehouden op de locatie. Voorheen was het achterhuis het stalgedeelte. Al sedert 1994 worden hier geen varkens meer gehuisvest en is de vloer geëgaliseerd ten behoeve van het privégebruik van het achterhuis. Verder is ten noordoosten van de woning in 1965 een varkensstal gebouwd. Deze is in 1985 intern verbouwd. Sinds 1991 zitten hier geen varkens meer en is dit gebouw in gebruik als bijgebouw. De varkens zitten sinds die tijd in de tussen 1989 en 1991 gebouwde stal ten noordwesten van de woning.

Topografische kaart ca. 1990

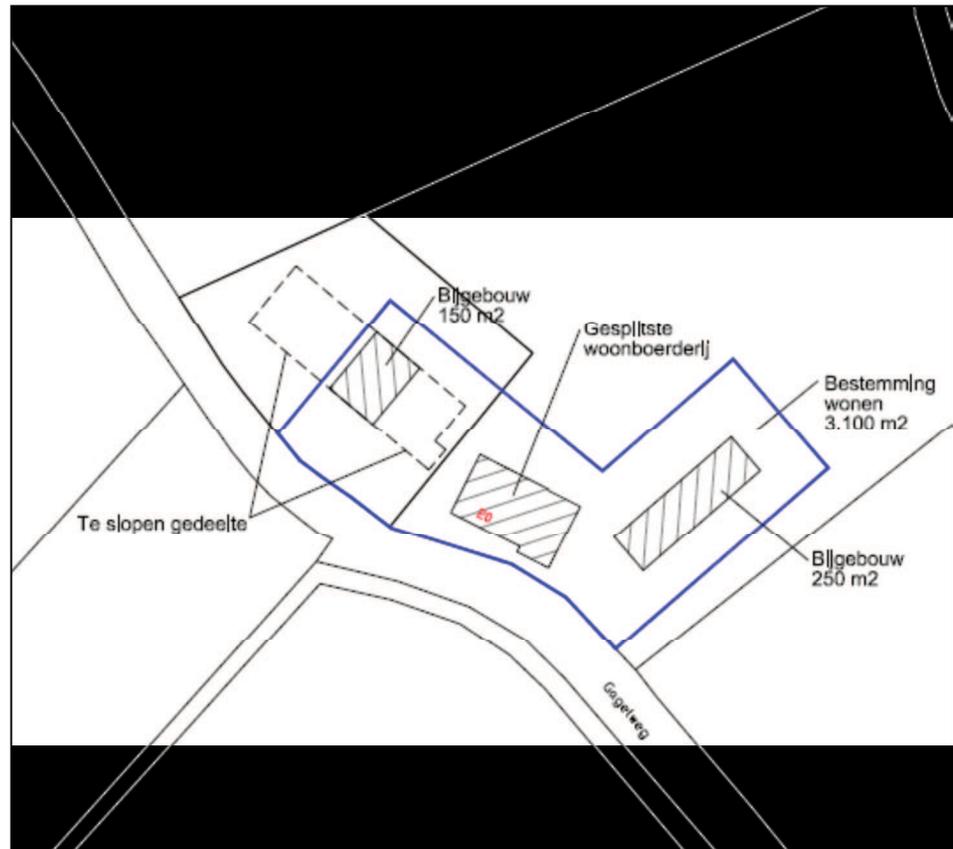
Figuur 8

De initiatiefnemer wenst de woning te bestemmen naar burgerwoning en te splitsen. De oostelijke schuur zal gehandhaafd blijven. De westelijk gelegen varkensstal zal deels worden gesloopt, waarbij het resterende deel zal dienen als bijgebouw. Dan wel wordt de varkensstal geheel gesloopt, alwaar een (kleiner) bijgebouw voor in de plaats zal worden terug gebouwd.

De woning zal niet worden verplaats, maar worden gesplitst.

Schets gewenste situatie

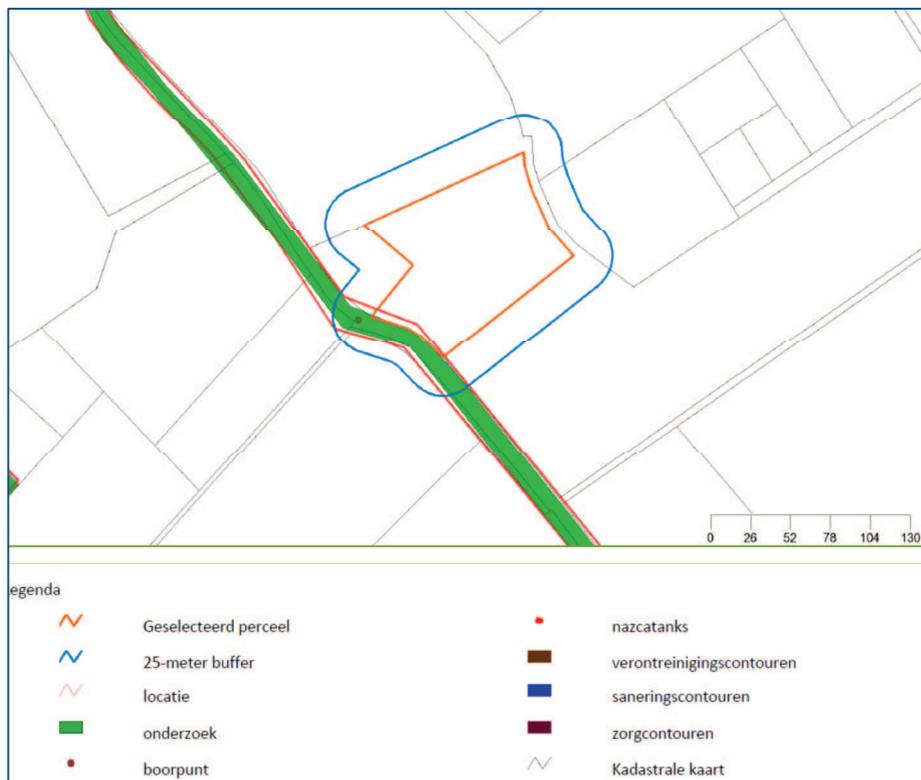
Figuur 9

Uit navraag bij de opdrachtgever, de gemeente Mill en St. Hubert en bij raadpleging van het bodemloket van de Omgevingsdienst Brabant Noord, is gebleken dat op en rondom de locatie geen bodemonderzoeken zijn uitgevoerd.

Uitdraai bodemloket Omgevingsdienst Brabant Noord

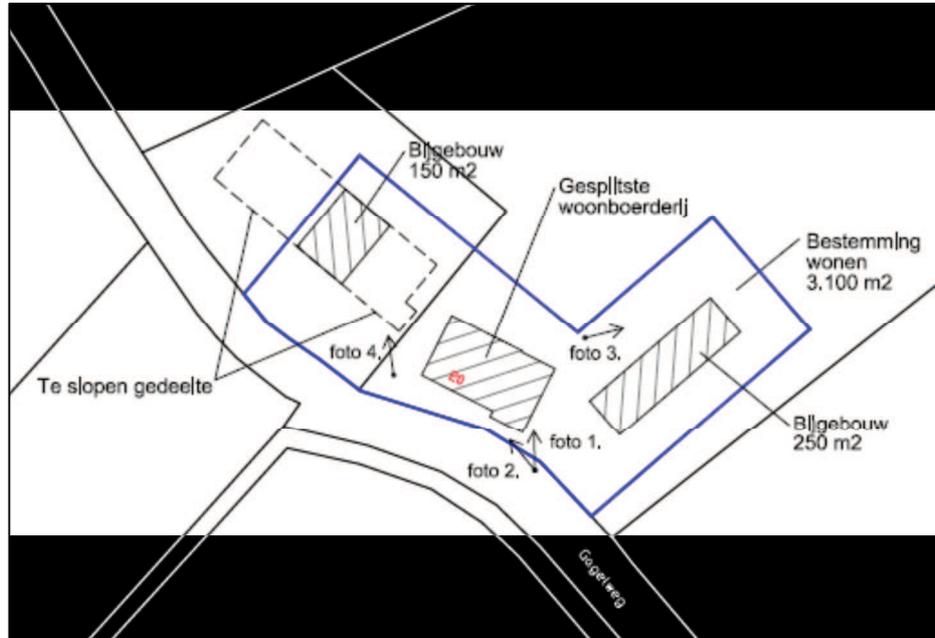
Figuur 10

In bijlage 5 zijn foto's van de locatie opgenomen, als in onderstaande figuur weergegeven.

Foto locaties

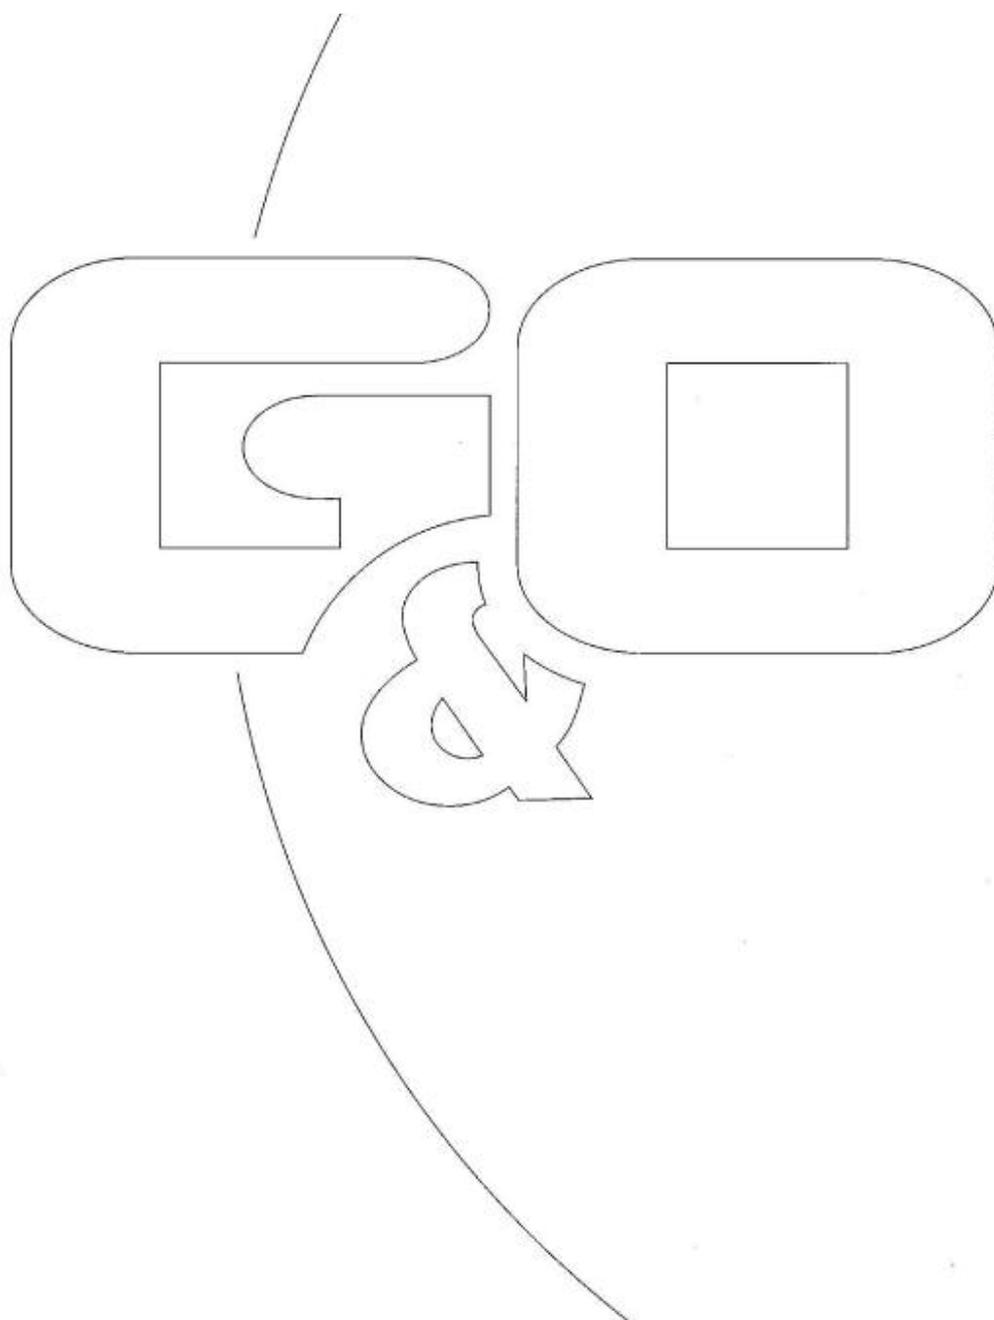
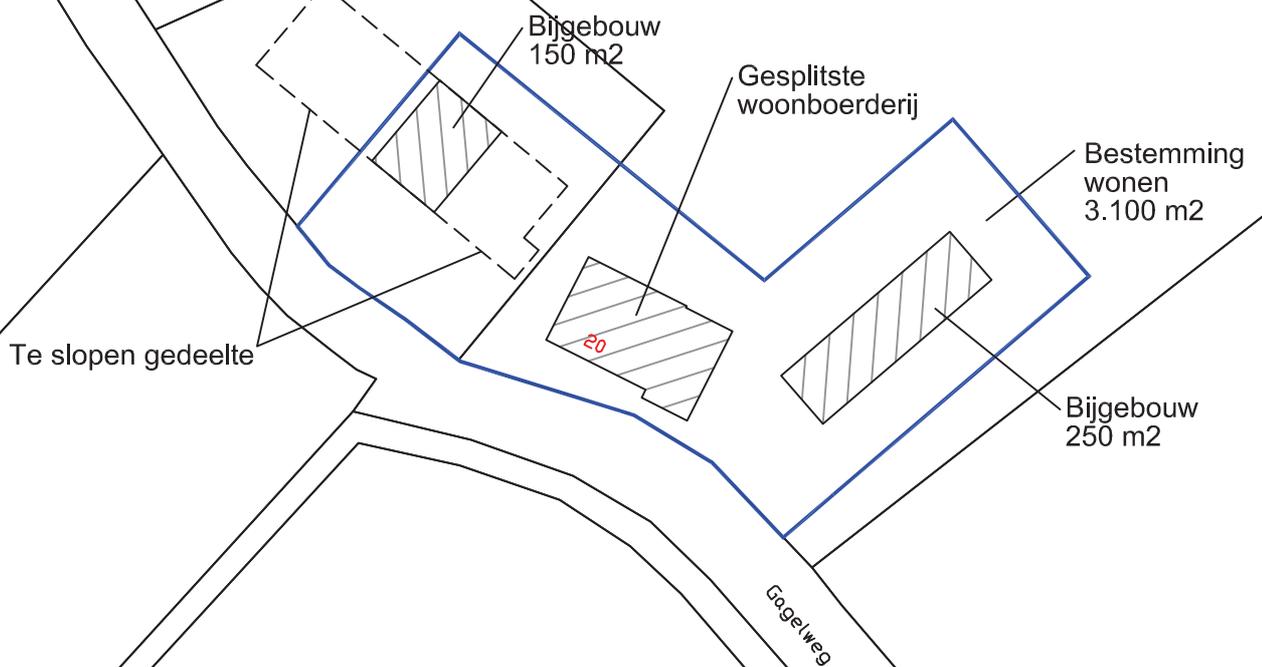
Bijlage 3

Situatieschets
toekomstige situatie

Onderwerp Gewenste situatie			
Locatie Gagelweg 20 te Mill			
Opdrachtgever Familie Selten Gagelweg 20 5451 NE Mill	Schaal 1:1000	Datum 14-03-2017	Formaat A4
	Getekend door J.v.C.		
	Projectnummer 4047bs01		Bladnummer 02/02
