## Memo

Betreft OHT016 - Terras over vijver Paterserf 9 Oosterhout

Datum 30-05-2022

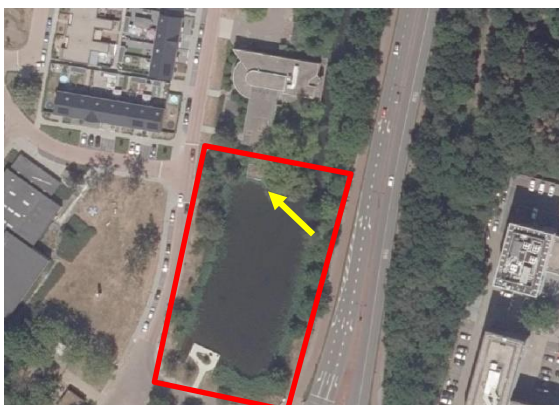
Afbeelding 1 Ligging vijver (rood omlijnd) en beoogde situering terras (gele pijl).

Het voornemen bestaat om op de locatie aan de Paterserf 9 in Oosterhout de bestaande bebouwing te slopen en te voorzien in nieuwbouw in de vorm van twee appartementengebouwen. Als onderdeel van deze ontwikkeling is aan de zuidkant van het meest zuidelijke appartementengebouw een terras voorzien dat gedeeltelijk over de naastgelegen vijver is geprojecteerd, één en ander zoals weergegeven op de navolgende afbeeldingen 1 en 2.

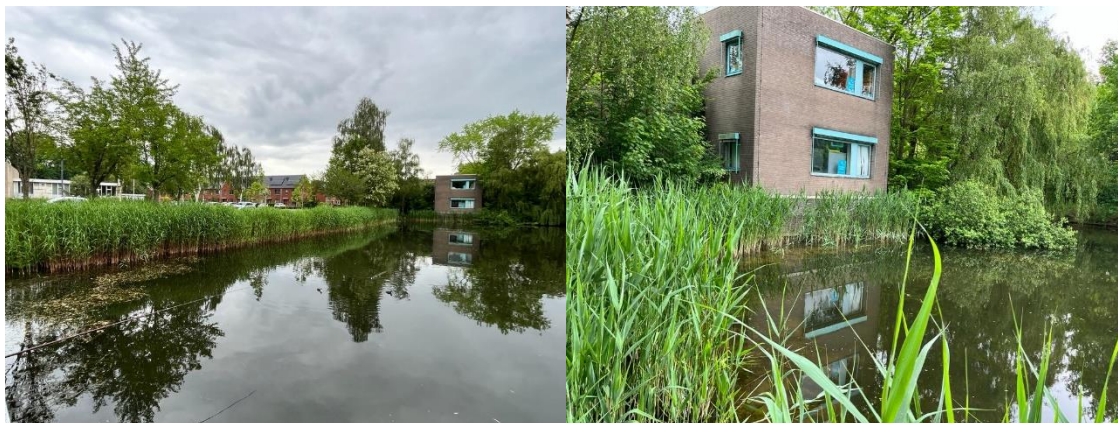
Afbeelding 3 & 4. Foto van de vijver met begroeide oever en het te slopen kantoorpand. Foto 3 genomen aan de zuidzijde van de vijver kijkend in noordelijke richting. Foto 4 genomen nabij het bedrijfspand aan oostzijde van de vijver, kijkend in noordwestelijke richting.

De vijver beslaat een oppervlakte van grofweg 2.300 m<sup>2</sup>, met een totale oeverlengte van ongeveer 210 meter rondom. De vijver staat in verbinding met het Wilhelminakanaal via een smal lijnvormig waterlichaam aan de noordzijde van de vijver, eindigend in een duiker op de grens met het Wilhelminakanaal. De oevers van de vijver zijn grotendeels begroeid met riet (*Phragmites australis*), dat ook in het water groeit. Langs het water staan ook enkele loofbomen (diverse soorten o.a. wilg en berk). Op de zuidoever staan nagenoeg geen bomen of struiken waardoor er op het overgrote deel van de vijver gedurende de dag direct zonlicht valt. De oever naast het nog aanwezige kantoorpand bestaat nu grotendeels uit een abrupte overgang tussen de buitengevel van het kantoorpand en de ondiepe waterzone. Een echte oever met geleidelijke overgang van land naar water ontbreekt hier grotendeels. In de ondiepe waterzone voor het bedrijfspand groeit wat waterriet.
