# Quickscan Zonanalyse Louis Bouwmeesterplein, Tilburg

Louis Bouwmeesterplein

0808.21

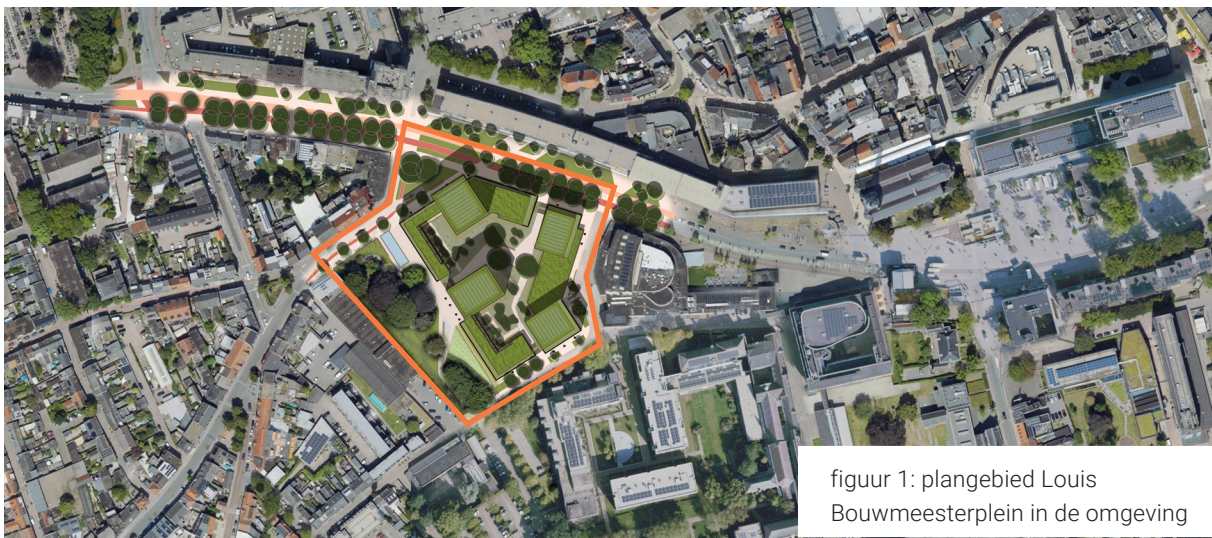
De planontwikkeling betreft een nieuw stedelijk blok met een ondergrondse parkeergarage. Daarbij de directe omgeving van het Louis Bouwmeesterplein in Tilburg. Het onderzoeksgebied betreft de aangrenzende bebouwing, gelegen in de Kloosterstraat, Zomerstraat, Schouwburging en de Schouwburg.

figuur 1: plangebied Louis Bouwmeesterplein in de omgeving

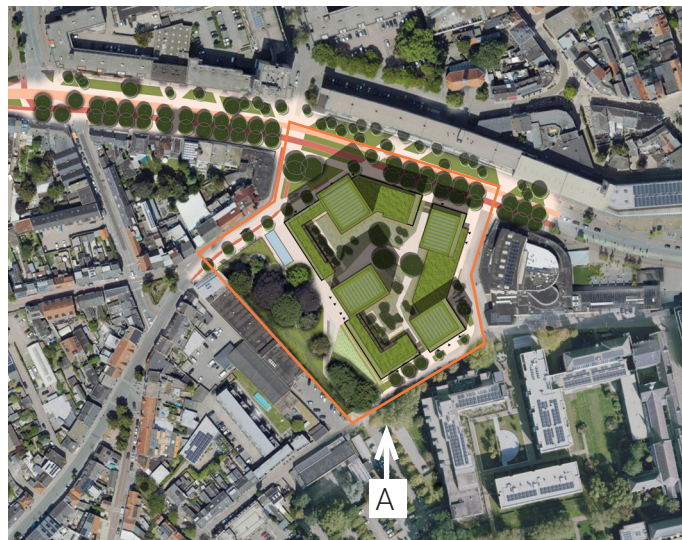
figuur 7: aanduiding kijkrichting

Kijkend in noordelijke richting vanaf de Kloosterstraat (figuur 7) valt de rood om cirkelde locatie A (figuur 10 en 11) op. Hier is op de zijgevel Schouwburgring (kamer-verhuur) 73-1 t/m 129 laat een verslechtering zien ten opzichte van de huidige situatie locatie A (figuur 8 en 9) en deze locatie voldoet niet aan de Haagse norm. Deze locatie is nader onderzocht, zie pagina 16.

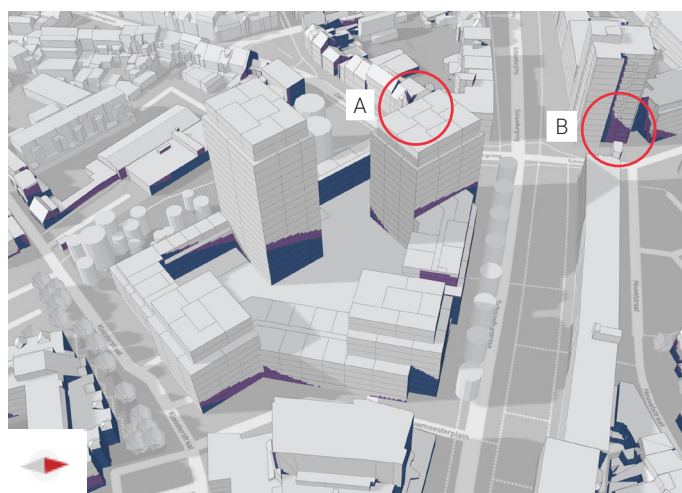
figuur 22: 19 februari - huidige situatie

figuur 23: 21 oktober - huidige situatie

figuur 24: 19 februari - nieuwe situatie

figuur 25: 21 oktober - nieuwe situatie

A. Het huidige appartementengebouw (kamerverhuur) Zomerstraat 17 tot en met 47 (figuur 22 en 23) lijkt door de nieuwe situatie op enkele geveldelen minder zon te ontvangen, waardoor er een verslechtering van de huidige situatie ontstaat. Echter staat in de onderstaande figuren 24 en 25 is niet de volledige gevel zichtbaar door het nieuwe hoogteaccent aan de Zomerstraat. Op pagina 14 appartementengebouw Zomerstraat is een aanvullende beoordeling van de effect van de nieuwbouw op de omliggende woningen gedaan.

B. Appartementen Elegance, zijde Schoolstraat is hiervoor reeds benoemd (figuur 24 en 25), maar ook nu goed zichtbaar. Voor de aanvullende studie wordt verwezen naar pagina 17.

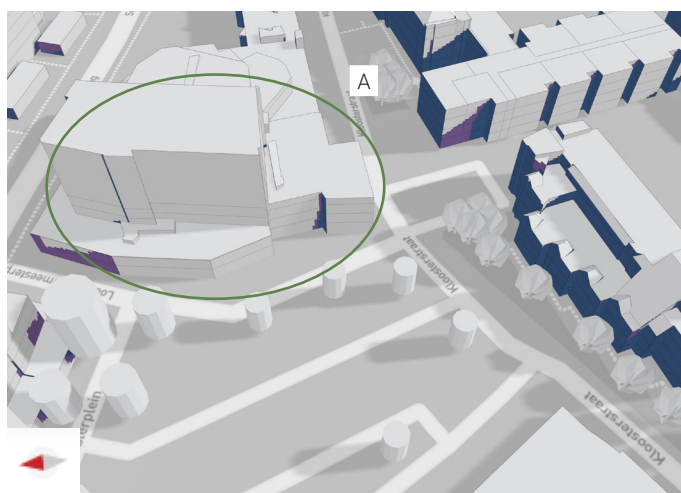
figuur 31: aanduiding kijkrichting

figuur 32: 19 februari - huidige situatie

figuur 33: 21 oktober - huidige situatie

figuur 34: 19 februari - nieuwe situatie

figuur 35: 21 oktober - nieuwe situatie

Deze locatie betreft de achtergevel van de schouwburg, met onder meer de artiesteningang, de kantoren en expeditie. Deze zal in de nieuwe situatie (figuur 34 en 35) minder dan twee uur zonlicht gaan ontvangen.

Een groot deel van de achtergevel bevat echter geen raamopeningen, waardoor de beperking van zonlicht enkel van toepassing is op de kantoorruimtes. Deze ruimten vallen buiten de Haagse norm, omdat het geen woningen zijn. De schouwburg wordt daarom niet nader beschouwd.

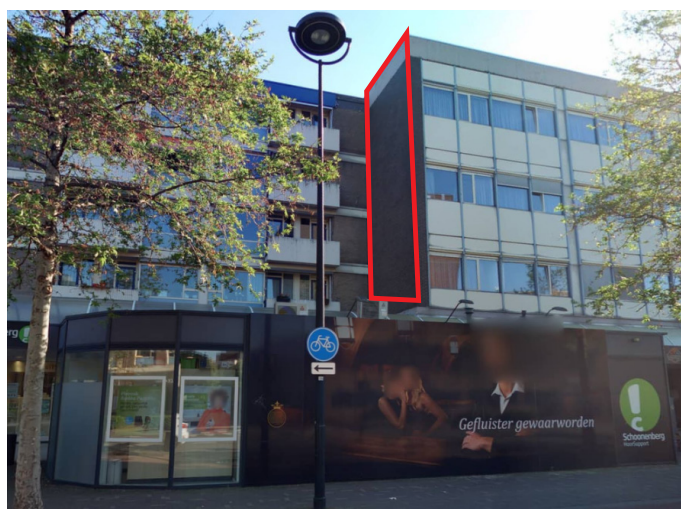
figuur 42: straatbeeld van de zijgevel van het wooncomplex aan de Schouwburgring

Dit betreft de zijgevel van het huidige wooncomplex (figuur 42). Het is een complex met kamerverhuur en een corridorontsluiting. Deze gevel zal in de nieuwe situatie minder dan twee uur zonlicht ontvangen.

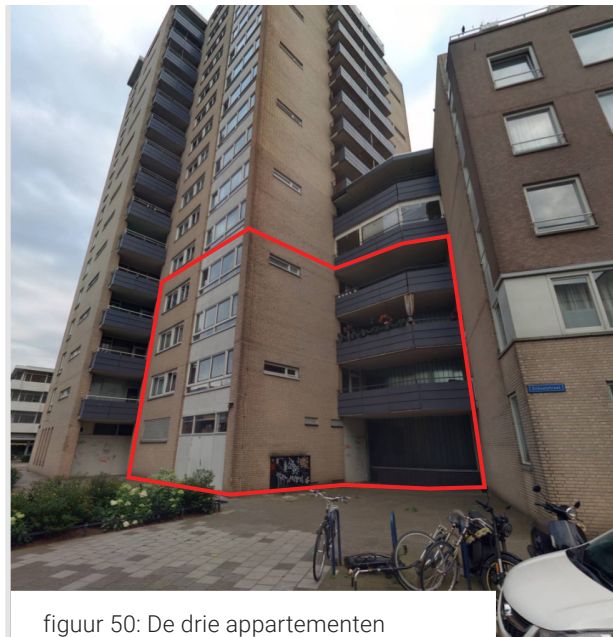
figuur 50: De drie appartementen

De drie woningen, gelegen aan de zijde Schoolstraat op de eerste, tweede en derde verdieping (figuur 50), ontvangen in de huidige situatie op de toetsdatums drie tot vier uur zonlicht. Door de nieuwbouw zal het aantal uren zonlicht op de gevel afnemen. Uit de eerste analyse lijken de drie woningen nog maar één tot twee uur aan zonlicht te ontvangen.
