**BEKNOPT PLAN VAN AANPAK  
"SANERING RESTVERONTREINIGINGEN"  
MOLENSTRAAT 200  
ZUNDERT**

Opdrachtgever : Hadrie B.V.  
Postbus 125  
4880 AC ZUNDERT

Projectnummer : SAN-50120289  
Kenmerk rapport: MS121196  
Status rapport: Definitief  
Datum: 29 juni 2012

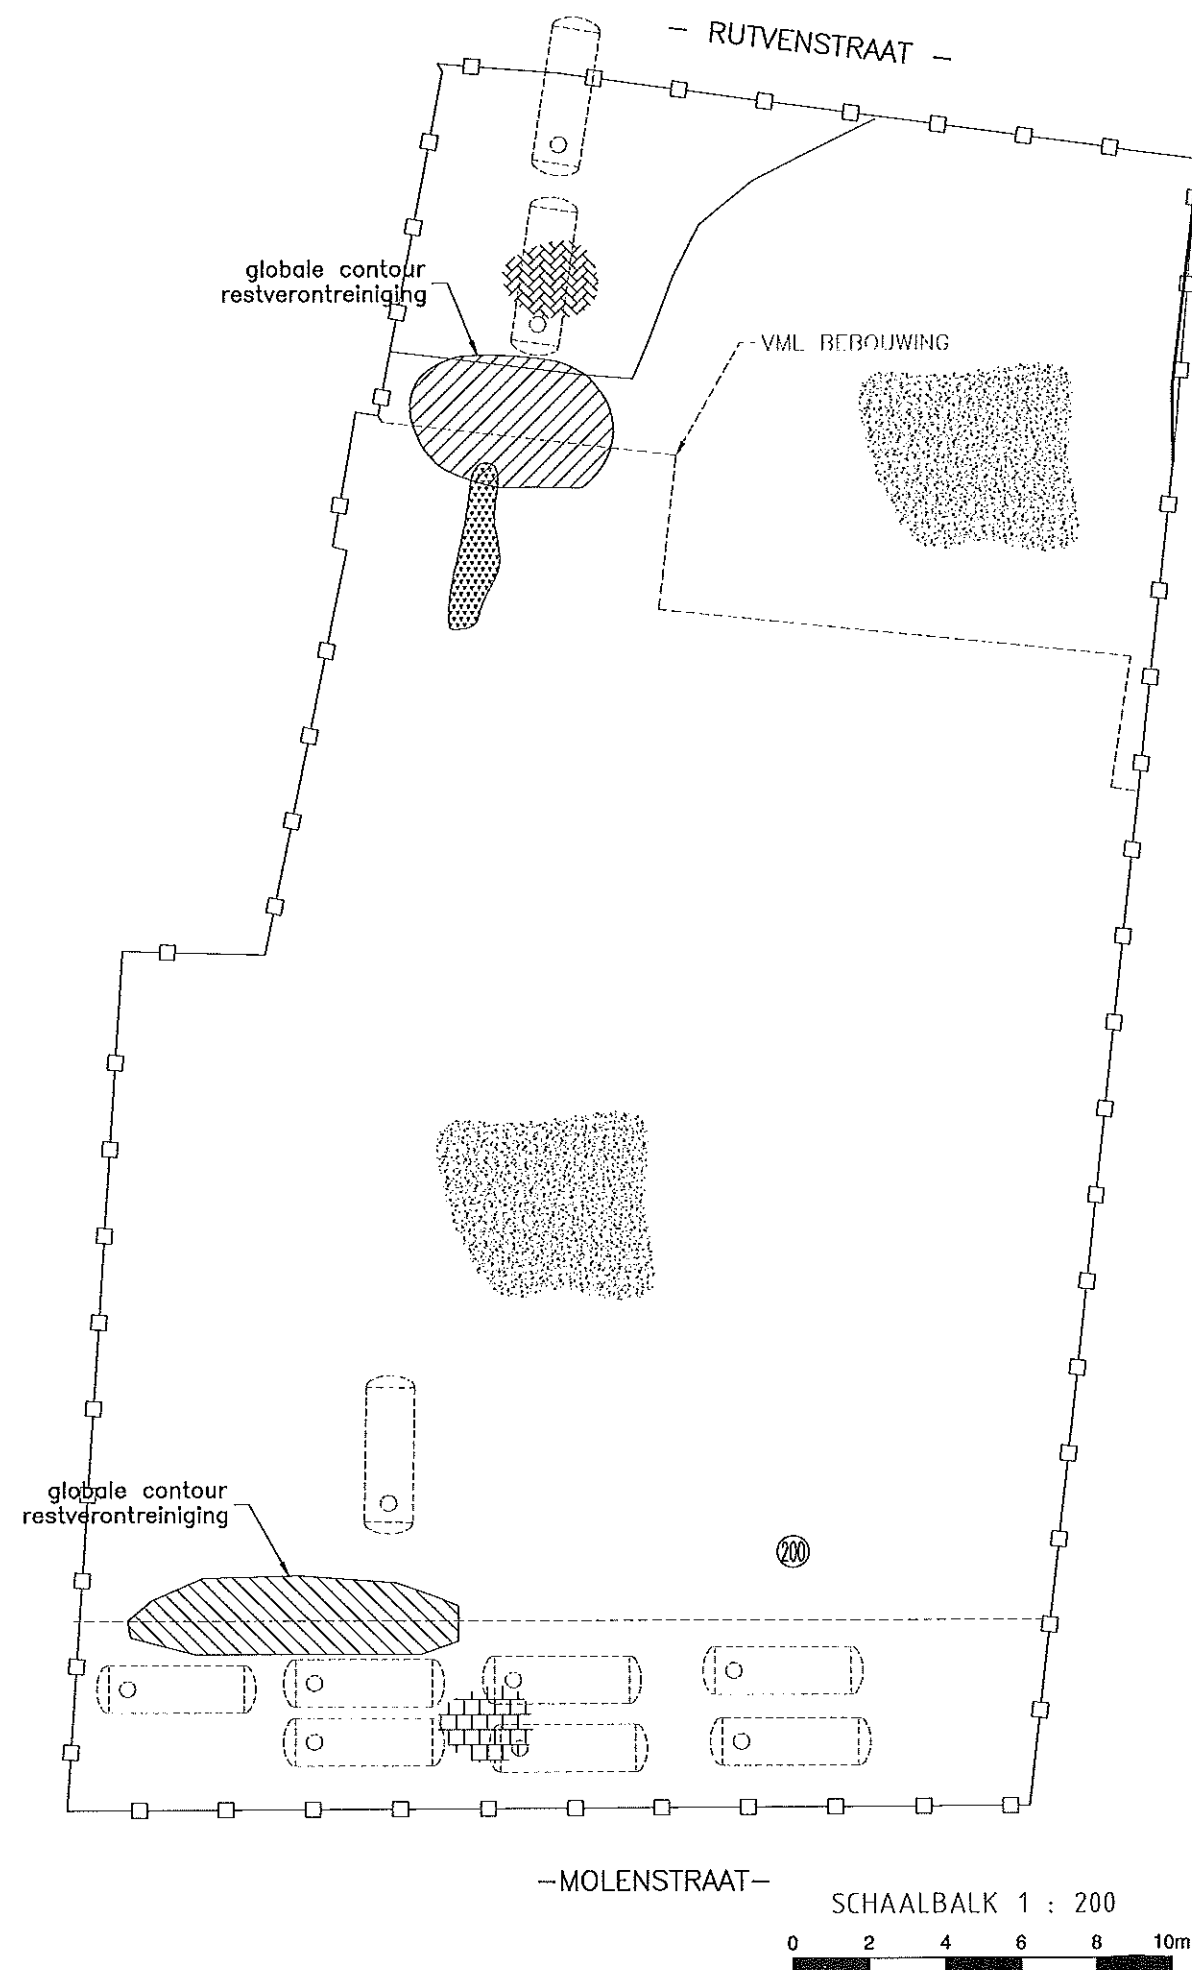
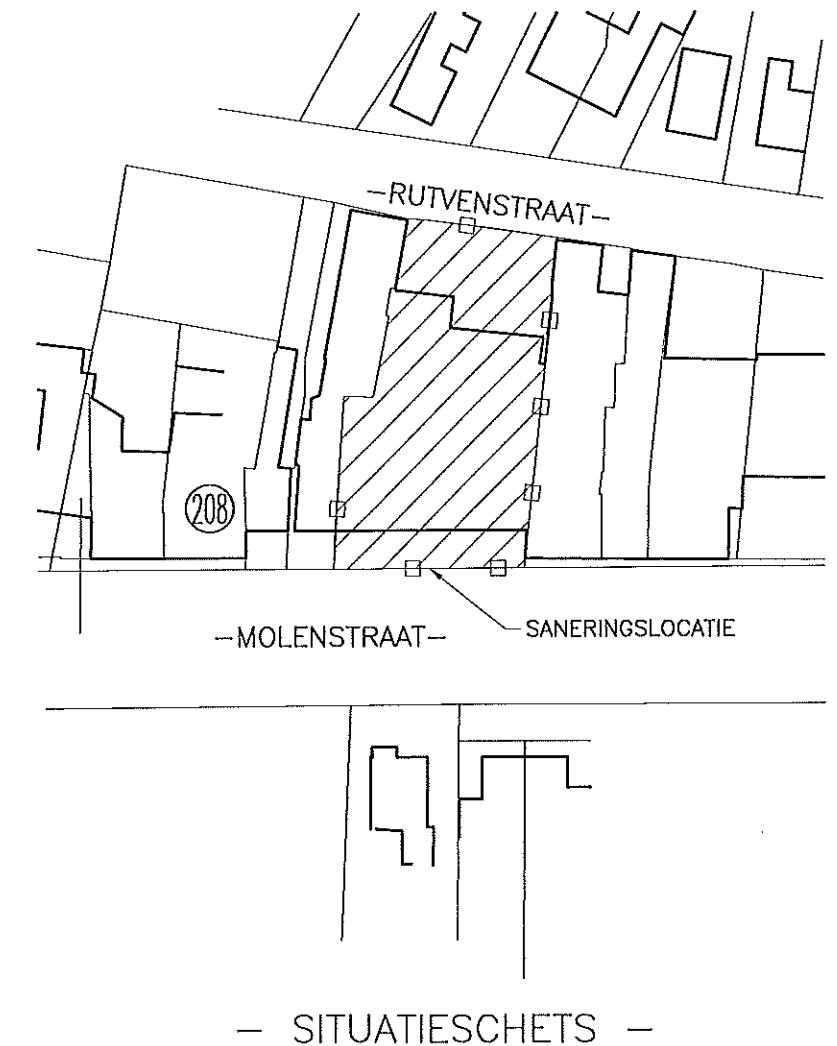
**Situatieschets met contour restverontreinigingen**  
*(aantal pagina's: 1)*

| BENAMING: PLAN VAN AANPAK<br>Situatieschets met globale contour<br>restverontreiniging | | | | | |
