## Notitie / Memo

Aan: Gemeente Gennep  
Van: Onno de Vrind, Hilde van Daal, Ton Schomaker en Mark Hallmann  
Datum: 1 april 2019  
Ons kenmerk: BF6646TPNT002F01  
Classificatie: Projectgerelateerd

**Onderwerp: Herinrichting bovenloop Tielebeek, verantwoording keuzes en invulling DWA-buffer**

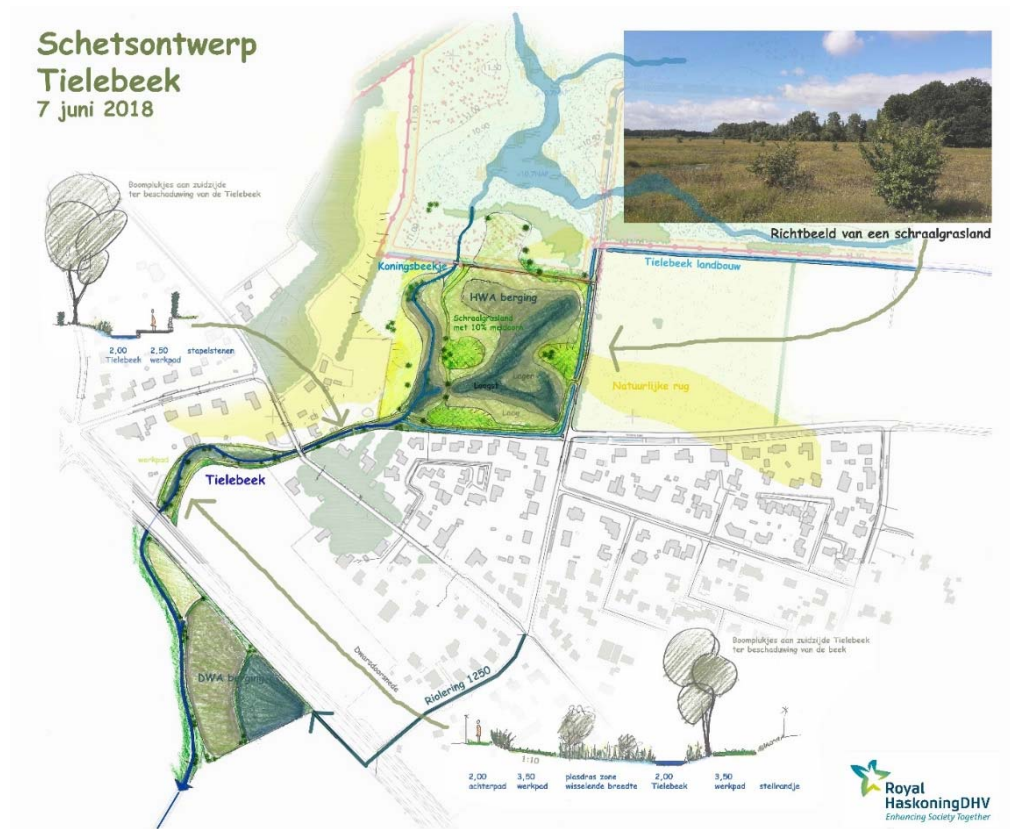
Figuur 1: Schetsontwerp d.d. juni 2018

In 2017 / 2018 heeft de Gemeente Gennep samen met het waterschap en een klankbordgroep gewerkt aan het ontwerp van het plan Herinrichting bovenloop Tielebeek. Figuur 1 geeft een indruk van dit plan. Onderdeel hierbinnen is de realisatie van een DWA-buffer. Deze buffervoorziening is bedoeld om bij hevige buien overstortwater uit het gemengd stelsel tijdelijk op te vangen. Hiermee wordt het aantal overstortingen op de Tielebeek beperkt, waarmee de waterkwaliteit van de beek en aanwezige flora en fauna minder onder druk komt te staan en invulling wordt gegeven aan het Waterbeheerplan.

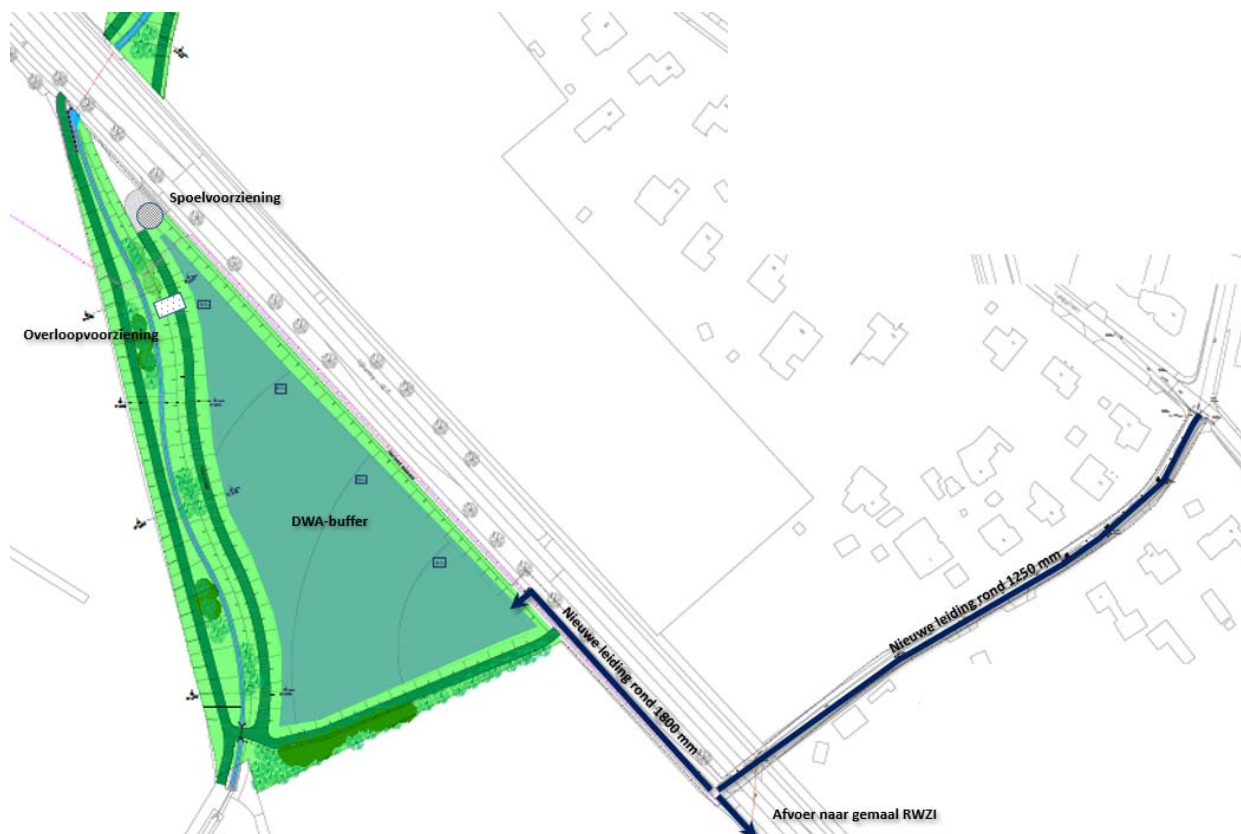
Figuur 3: Ontwerp DWA-buffer

Deze variant behelst (tekening zie figuur 3):

- De aanleg van een rioolleiding tussen Rozenbroek en de buffervoorziening. Deze transporteert het water richting de buffervoorziening, maar maakt tegelijkertijd ook onderdeel van de buffervoorziening uit. Daarnaast bezinkt door de relatief grote afmetingen van deze leiding (eerste deel rond 1.250 mm en deel langs de N271 rond 1.800 mm) een groot deel van de vuillast hier, waardoor in het open deel van de buffer een kleiner aandeel vuillast neerslaat.

- De aanleg van een laagte waar het water tijdelijk geparkeerd kan worden. Deze heeft een groen karakter (gras en kruiden) en wordt met een licht afschot aangelegd. Bij pieken in het rioolstelsel loopt de laagte vol. Zodra er weer ruimte in het stelsel beschikbaar is loopt het water terug de riolering in, waarna het water alsnog naar de zuivering (RWZI) afgevoerd wordt. Om te voorkomen dat er uitwisseling tussen het DWA-water en grondwater plaatsvindt wordt de bodem van de buffer bekleed met een water ondoorlatende laag.

- De aanleg van een overloopvoorziening: De eis van het waterschap is dat er tot T=5 geen overstort van vuil rioolwater op de Tielebeek plaatsvindt. De overloopvoorziening zorgt ervoor dat water bij heviger situaties dan T=5 alsnog op de Tielebeek over kan storten.

- Het dichtmaken van de huidige riooloverstort bij Rozenbroek, zodat hier geen rioolwater meer op de Tielebeek overstort.
- De realisatie van voorzieningen voor beheer. Om de buffervoorziening eenvoudig schoon te kunnen maken wordt er een 'pompje' geplaatst zodat het mogelijk is de buffervoorziening door te spoelen. Dit zal een pomp zijn met een beperkte capaciteit. Derhalve zal deze een beperkte omvang hebben en ondergronds in een put geplaatst kunnen worden. Daarnaast worden op de kop van de buffer grasbetontegels aangebracht, zodat vanuit hier eventuele vuillast afgevoerd kan worden.

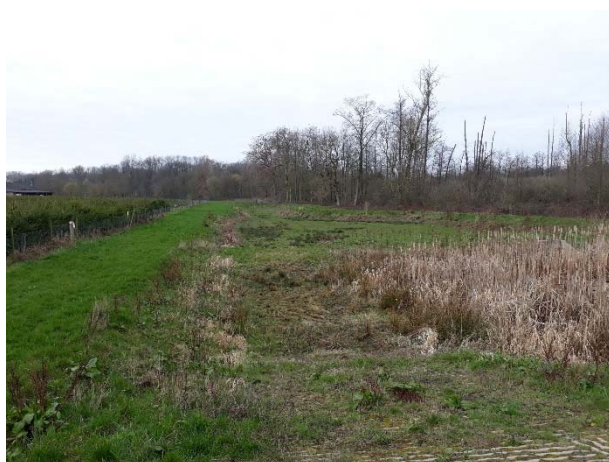
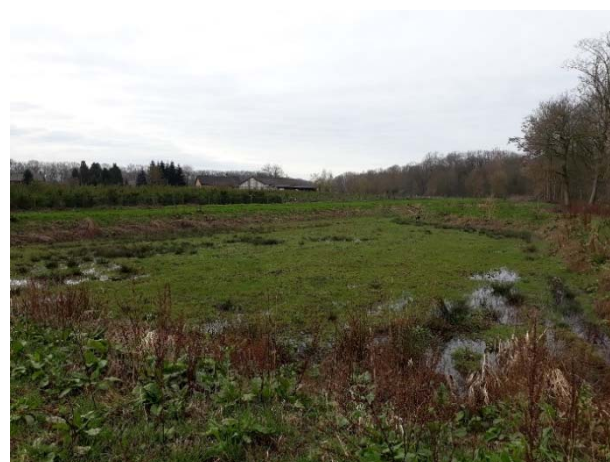
Figuur 4: Voorbeeld van een groene buffervoorziening (Venlo)

Om gevoel te geven van het beeld van een groene buffervoorziening geeft figuur 4 een voorbeeld hiervan weer.
