**Vooronderzoek milieuhygiënische  
bodemkwaliteit  
Retailpark Belvédère te Maastricht  
-fase 2-**

2016.002.R1

**Artifex Terra**

8 februari 2018

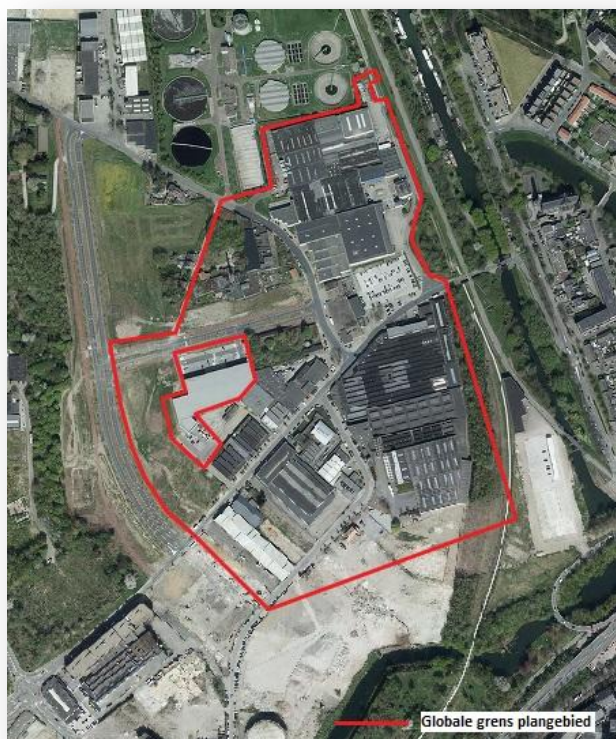
**Figuur 1: Luchtfoto plangebied**
